**ESTUDO DA FALHA E PROPOSIÇÃO DE UM PLANO DE INSPEÇÃO E TESTES
PARA TROCADORES DE CALOR EVAPORATIVOS UTILIZADOS EM SISTEMAS
DE REFRIGERAÇÃO INDUSTRIAL**

DISSERTAÇÃO DE MESTRADO

LEANDRO NUNES COELHO

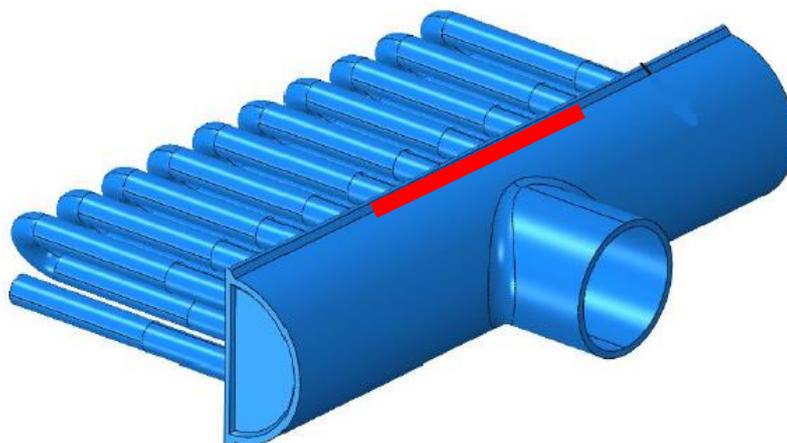
Figura 14 - Identificação do local da falha em vermelho

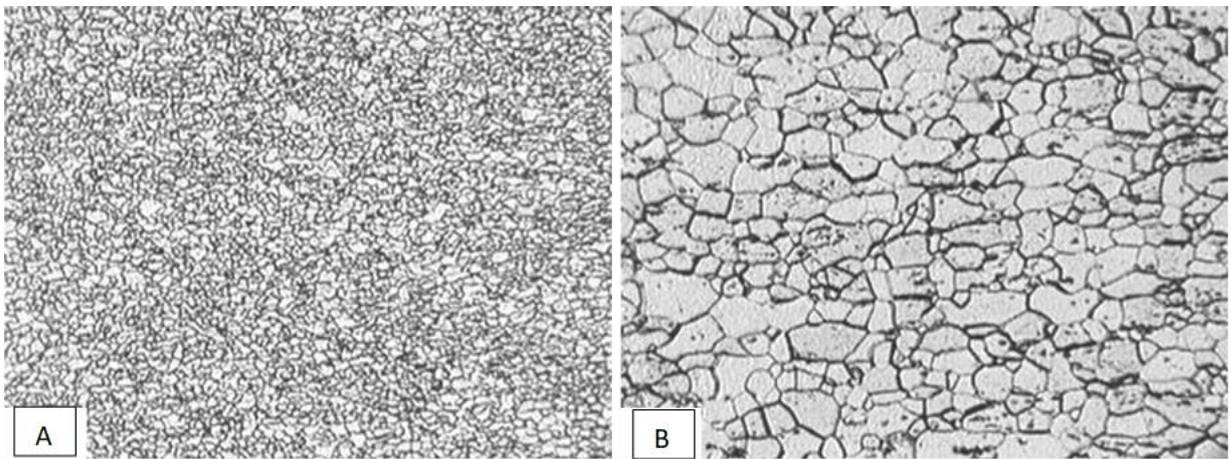
Figura 20 - Micrografia da amostra S-57512 – Meia espessura – Seção longitudinal

Macrografia da amostra S-57512 conforme figura 20: Tubo – Meia espessura – Seção longitudinal – (a) Apresenta microestrutura composta por matriz ferrítica. Tamanho de grão ASTM 10. Nital 2%, 100X. (B) Detalhe da região em (A). Nital 2%, 400X.

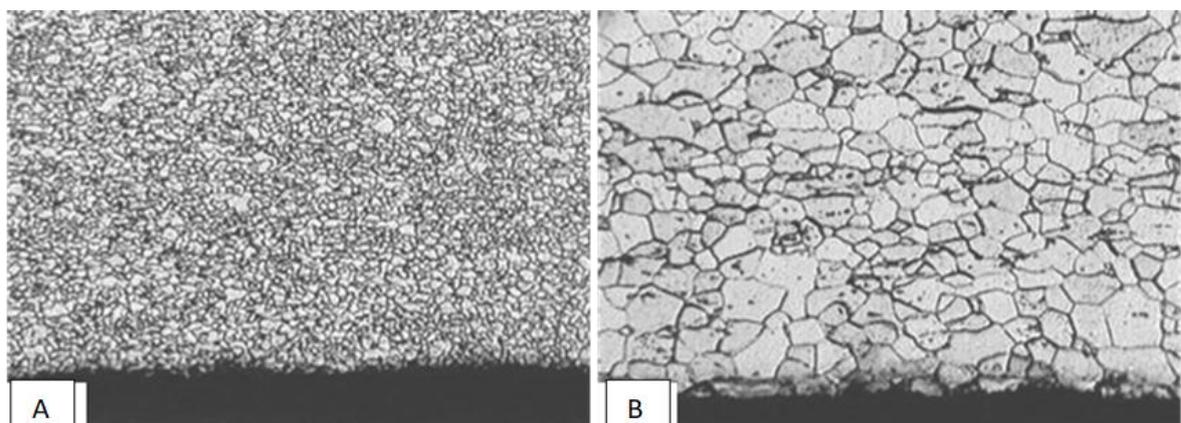
Figura 21 - Macrografia da amostra S-57512 – Tubo – Perfil superfície interna

Macrografia da amostra S-57512 conforme figura 21: Tubo – Perfil da superfície interna – Seção longitudinal – (A) Apresenta microestrutura composta por matriz ferrítica. Tamanho de grão ASTM 10. Nital 2%, 100X. (B) Detalhe da região em (a). Nital 2%, 400X.

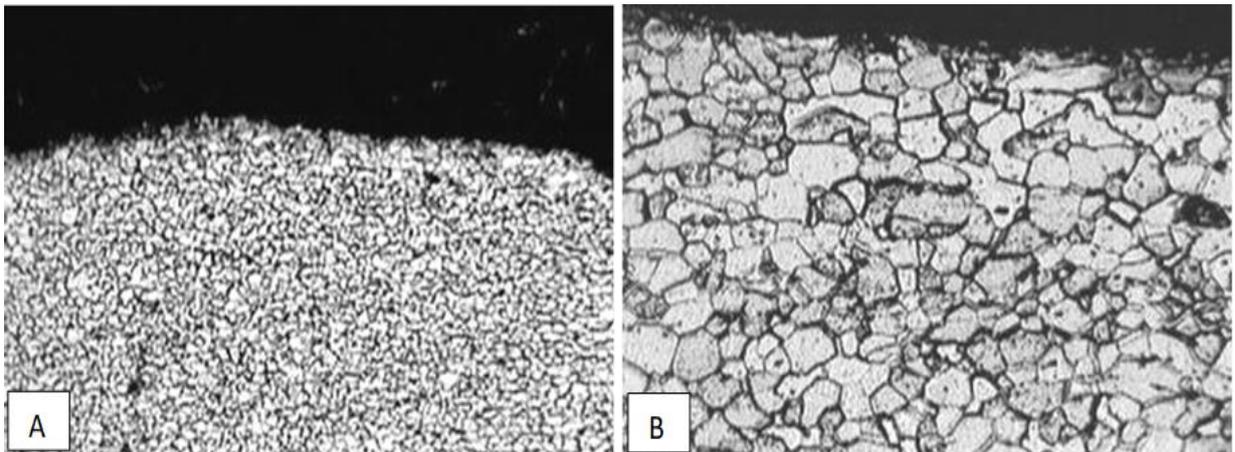
Figura 22 - Macrografia da amostra S-57512 – Tubo – Perfil da superfície externa

Macrografia da amostra S-57512 conforme figura 22: Tubo – Perfil da superfície externa – Seção longitudinal – (A) Apresenta microestrutura composta por matriz ferrítica. Tamanho de grão ASTM 10. Nital 2%, 100X. (B) Detalhe da região em (A). Nital 2%, 400X.

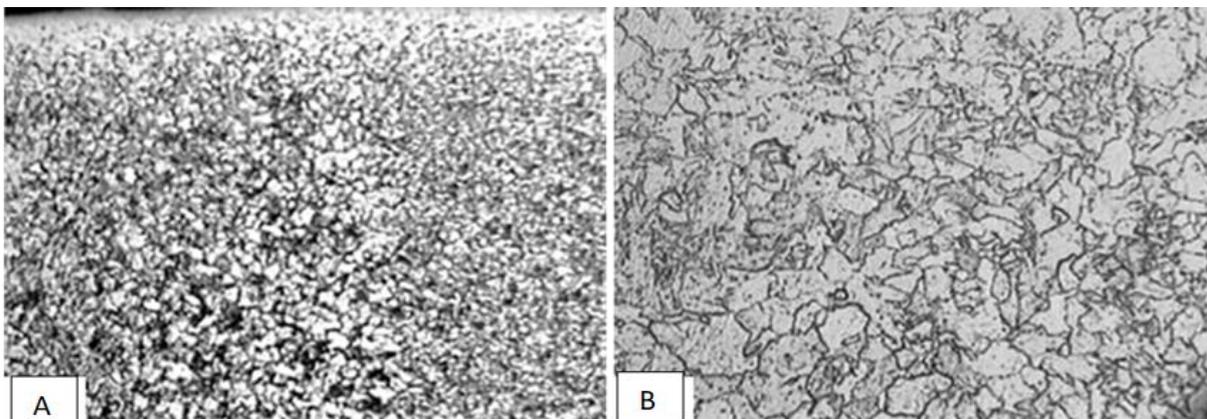
Figura 23 - Macrografia da amostra S-57512 – Costura do tubo

Macrografia da amostra S-57512 conforme figura 23: Costura do tubo-próximo à superfície externa – Seção Transversal – (A) Apresenta microestrutura composta por matriz ferrítica com transformação pelo efeito do processo de soldagem. 100X. (B) Detalhe de (A). Costura isenta de discontinuidades. Nital 2%, 400X.

O componente analisado apresenta distribuições de inclusões não metálicas do tipo óxidos globulares, série fina, tipo D, nível 1, conforme a norma ABNT NBR NM88 (ed. 2000), bem como apresenta microestrutura composta por matriz ferrítica, com tamanho de grão ASTM 10 em toda a seção analisada, ausência de decarbonetação superficial e a costura longitudinal do tubo isenta de descontinuidades.

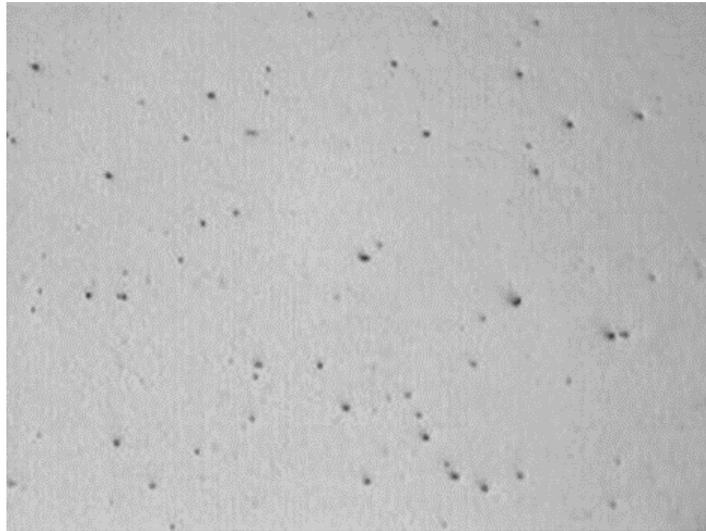
Figura 28 - Macrografia da amostra S-57517 – 100X

Macrografia da amostra S-57517 conforme figura 28: Chapa conformada – Meia espessura – Apresenta distribuição de inclusões não metálicas de óxidos globulares, série fina, tipo D, nível 3, conforme a norma ABNT NBR NM88 (ed. 2000). Sem ataque, 100X.

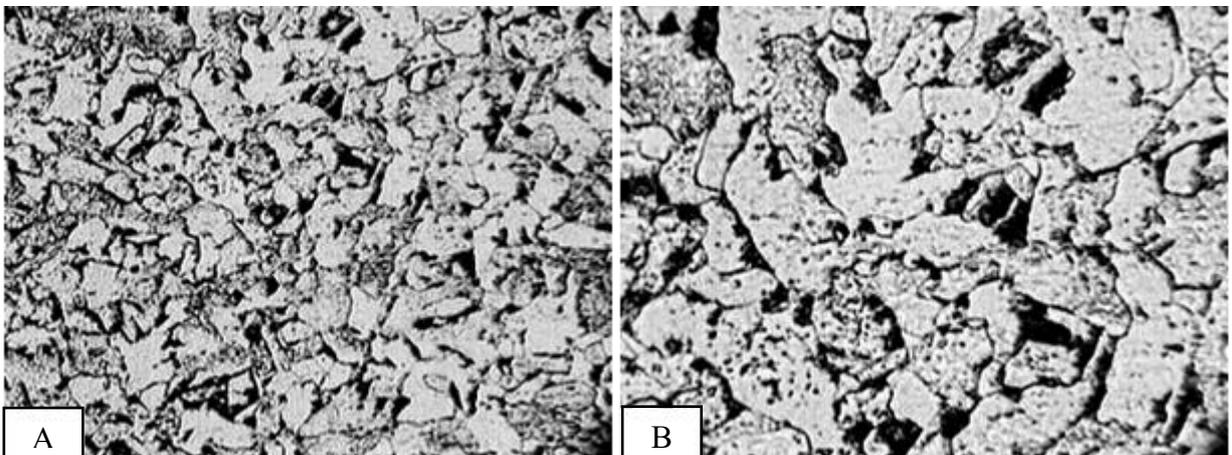
Figura 29 - Macrografia da amostra S-57517 – Chapa conformada a meia espessura

Macrografia da amostra S-57517 conforme figura 29: Chapa conformada – Meia espessura – (a) Apresenta microestrutura composta por matriz ferrítica com perlita. Tamanho de grão ASTM 10. Nital 2%, 400X. (b) Detalhe da região em (a). Nital 2%, 800X.

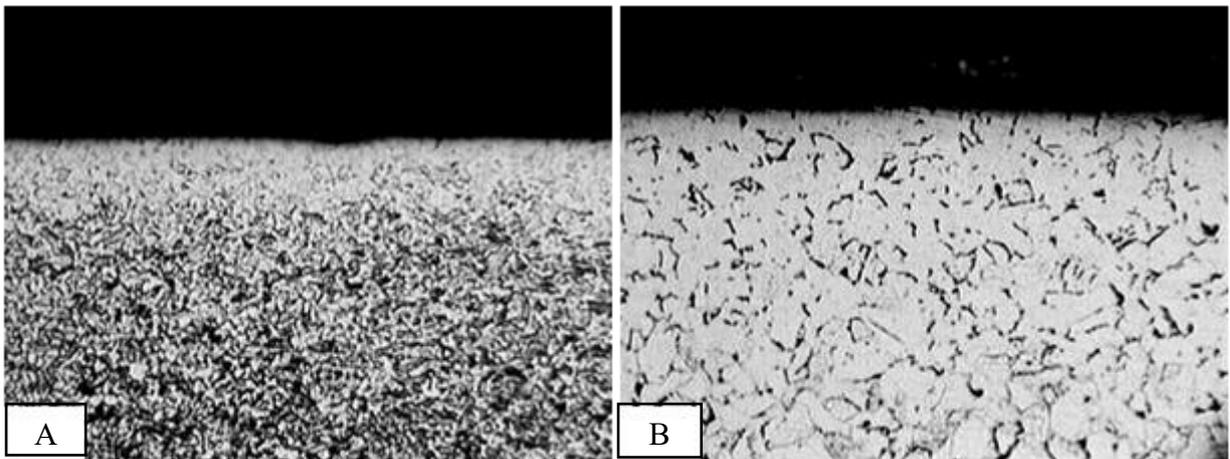
Figura 30 - Macrografia da amostra S-57517 - Perfil da superfície externa

Macrografia da amostra S-57517 conforme figura 30: Chapa conformada – Perfil da superfície externa – (a) Apresenta microestrutura composta por matriz ferrítica com perlita. Tamanho de grão ASTM 10. Presença de camada descarbonetada com espessura de 0,05 mm. Nital 2%, 100X. (b) Detalhe da região em (a). Nital 2%, 400X.

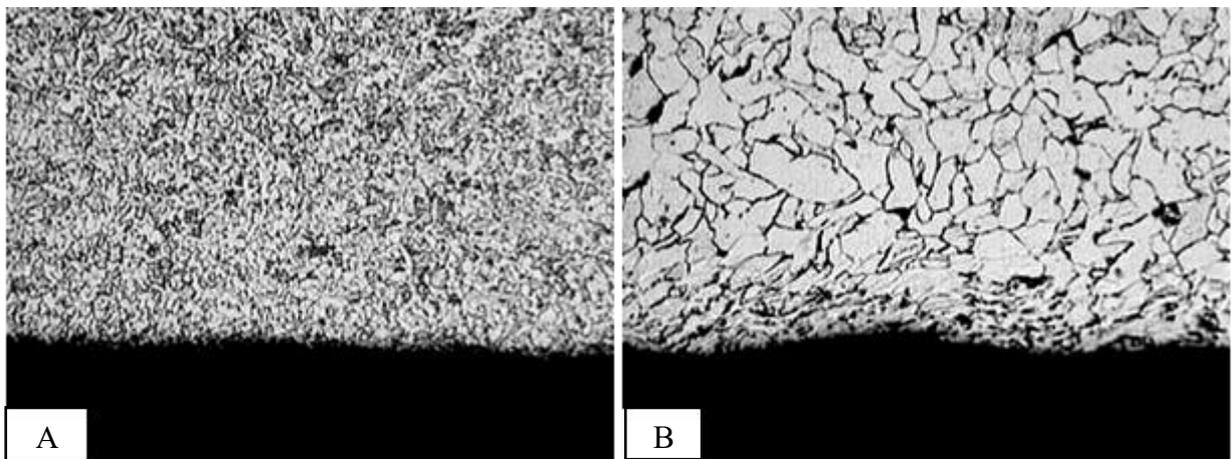
Figura 31 - Macrografia da amostra S-57517 – Perfil da superfície interna

Macrografia da amostra S-57517 conforme figura 31: Chapa conformada – Perfil da superfície interna – (a) Apresenta microestrutura composta por matriz ferrítica com perlita. Tamanho de grão medido ASTM 10 Nital 2%, 100X. (b) Detalhe da região em (a). Nital 2%, 400X.

Podemos observar que o resultado da amostra S – 57517 da chapa conformada que o componente analisado apresenta distribuição de inclusões não metálicas de óxidos globulares, série fina, tipo D, nível 3, conforme a norma ABNT NBR NM88 (ed. 2000). A microestrutura em toda a seção analisada é composta por matriz ferrítica com perlita e com tamanho de grão ASTM 10. Presença de camada descarbonetada próximo à superfície externa da chapa com espessura medida de 0,05 mm.

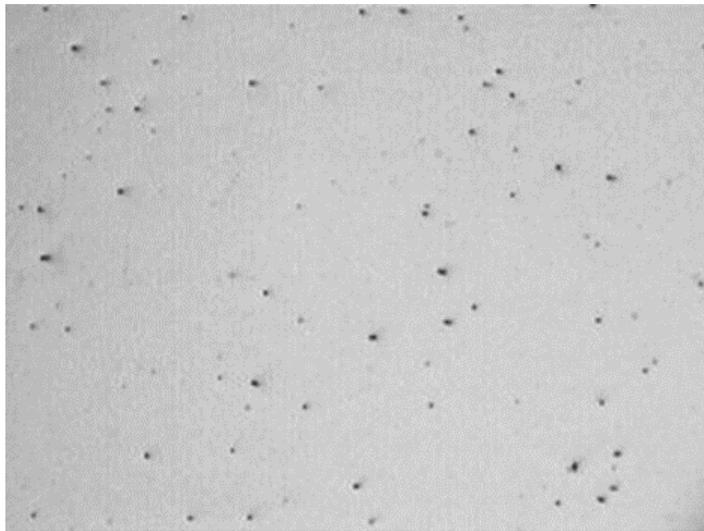
Figura 33 - Macrografia da amostra S-57526 – Meia espessura - 100X

Macrografia da amostra S-57526 conforme figura 33: Chapa plana – Meia espessura – Apresenta distribuição de inclusões não metálicas de óxidos globulares, série fina, tipo D, nível 3, conforme a norma ABNT NBR NM88 (ed. 2000). Sem ataque, 100X.

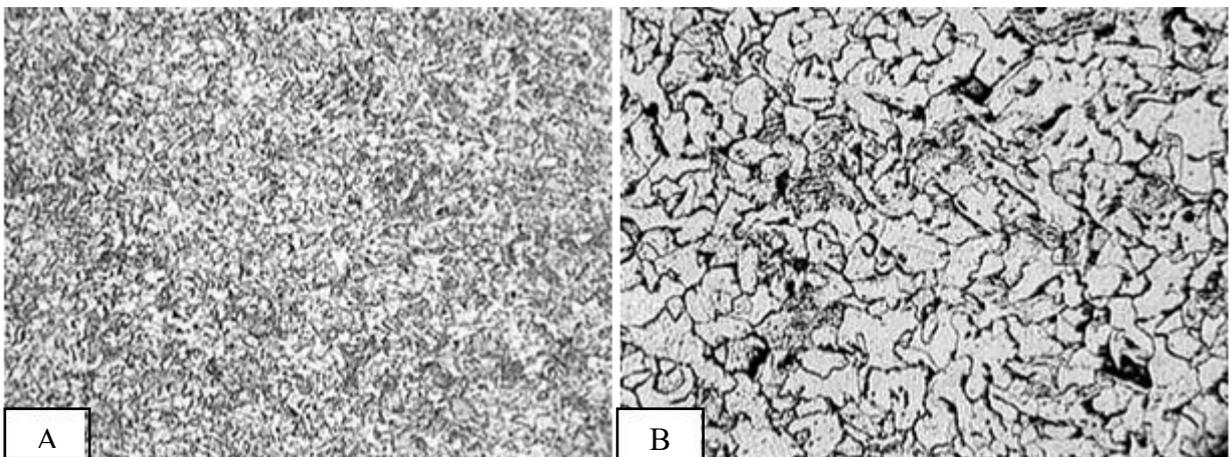
Figura 34 - Macrografia da amostra S-57526 – Meia espessura - 400X

Macrografia da amostra S-57526 conforme figura 34: Chapa plana – Meia espessura – (a) Apresenta microestrutura composta por matriz ferrítica com perlita. Tamanho de grão ASTM 10. Nital 2%, 100X. (b) Detalhe da região em (a). Nital 2%, 400X.

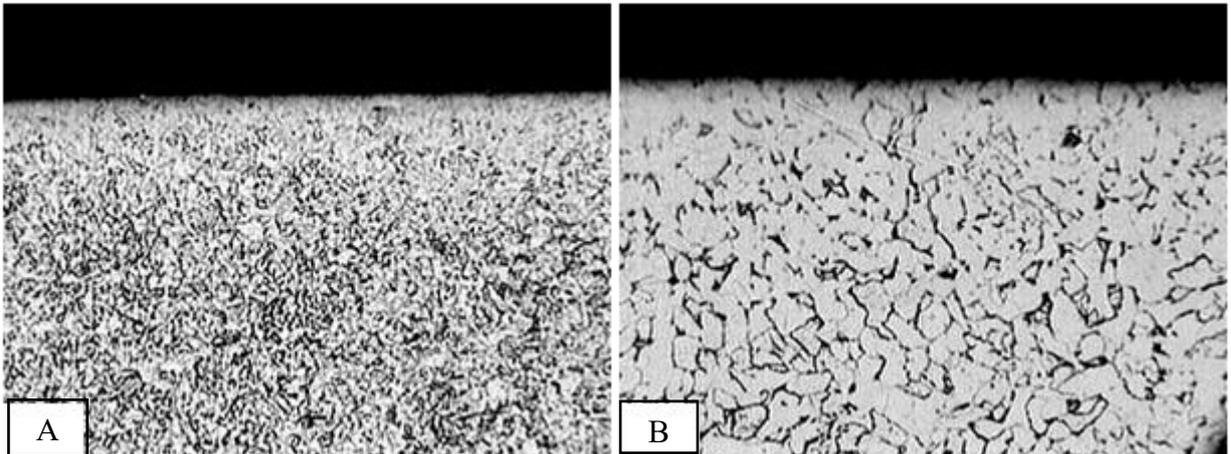
Figura 35 - Macrografia da amostra S-57526 – Superfície externa – 400X

Macrografia da amostra S-57526 conforme figura 35: Chapa plana – Perfil da superfície externa – (a) Apresenta microestrutura composta por matriz ferrítica com perlita. Tamanho de grão ASTM 10. Nital 2%, 100X. (b) Detalhe da região em (a). Nital 2%, 400X.

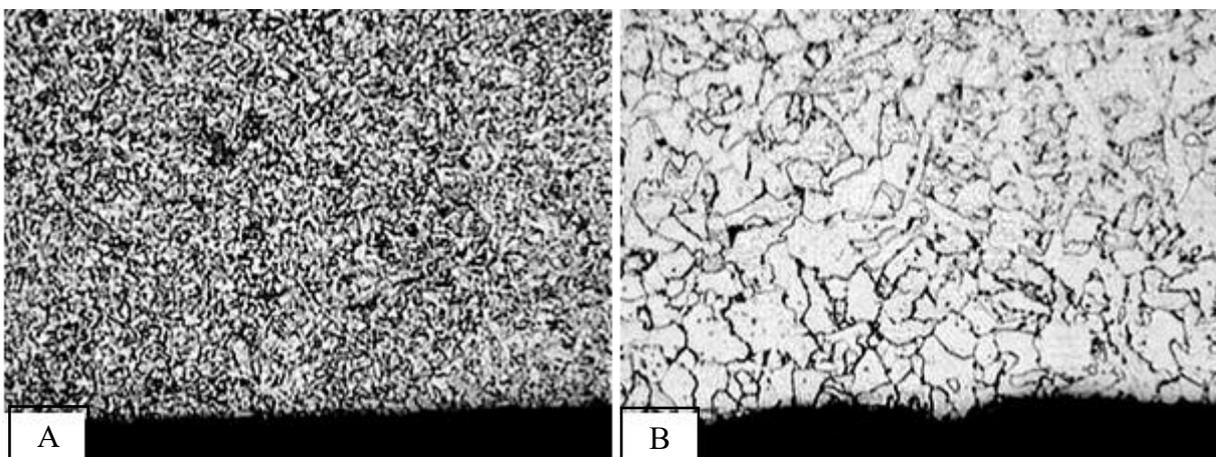
Figura 36 - Macrografia da amostra S-57526 – Superfície externa – 400X

Macrografia da amostra S-57526 conforme figura 36: Chapa plana – Perfil da superfície interna – (a) Apresenta microestrutura composta por matriz ferrítica com perlita. Tamanho de grão ASTM 10. Nital 2%, 100X. (b) Detalhe da região em (a). Nital 2%, 400X.

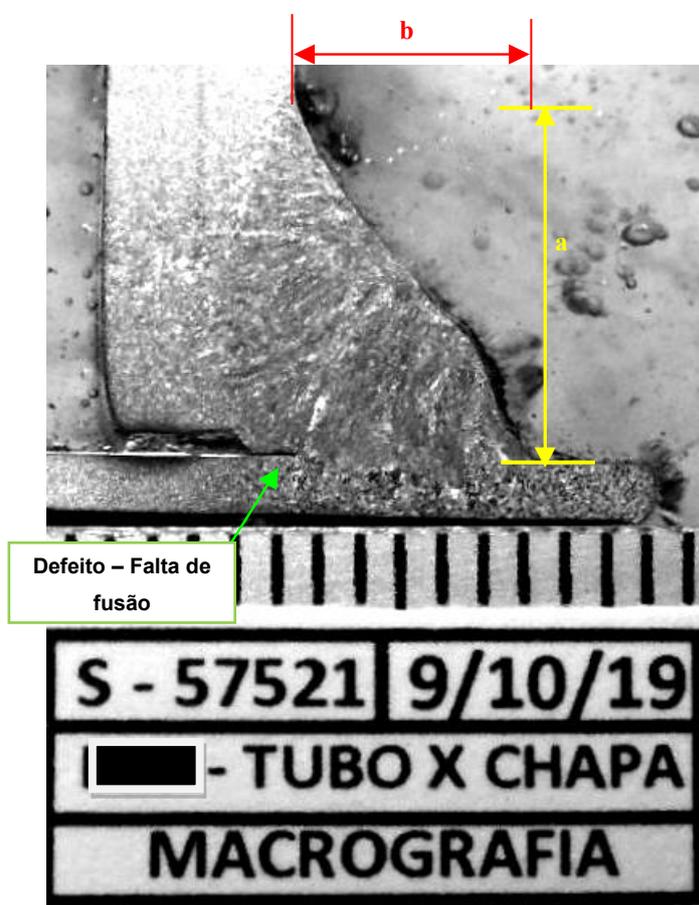
Figura 39 - Amostra S-57521: Tubo X Chapa – Junta soldada

Os resultados obtidos nos ensaios de macrografia nas amostras comparados aos requisitos da norma ASME IX (ed. 2018), é possível observar os seguintes pontos:

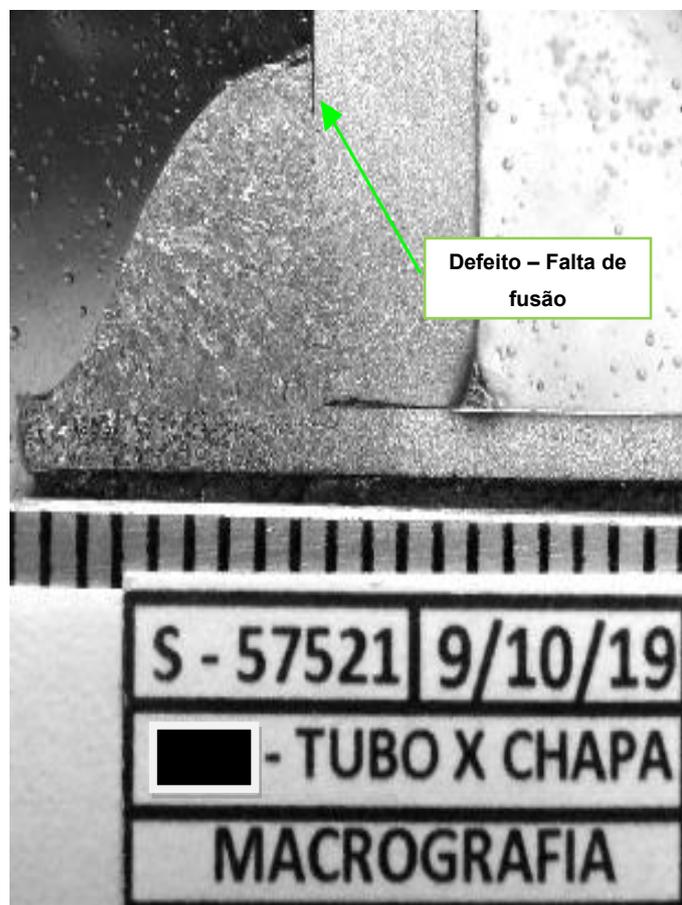
Figura 40 - Amostra S-57521:Tubo X Chapa: Junta soldada oposta a 180° da figura 39

A figura 40, apresenta a macrografia realizada na amostra S-57521, a qual foi observado falta de fusão (em verde). Dimensões das pernas: (a x b) 8,0 x 8,0mm – Garganta efetiva: 6,5mm. Nital 10%. Escala em milímetros.

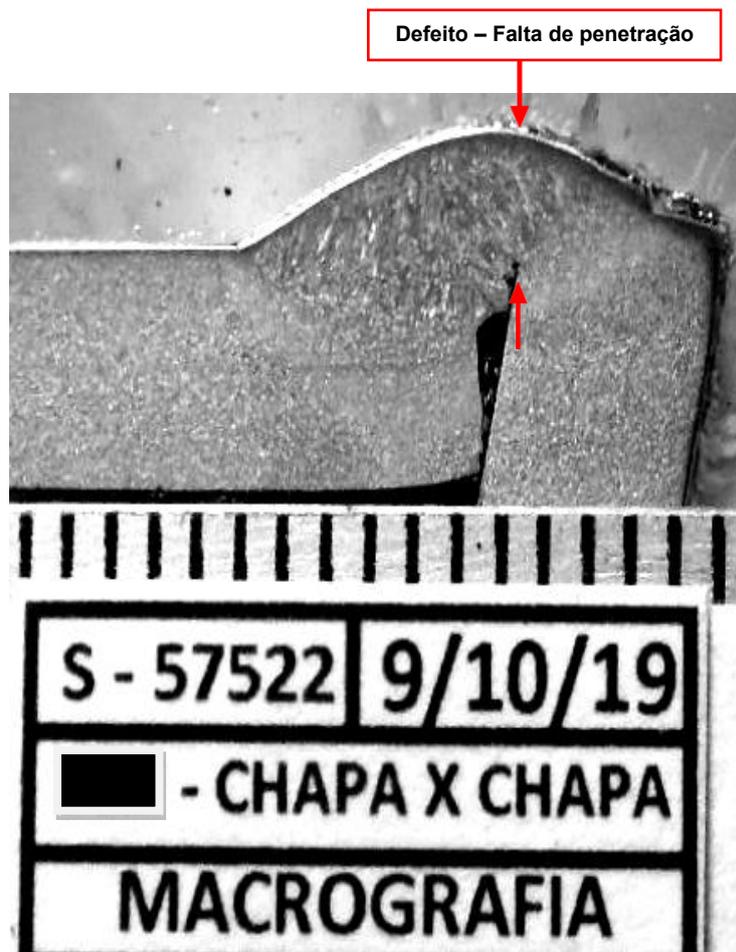
Figura 41 - Amostra S-57522: Tubo coletor – Chapa X Chapa

A figura 41, apresenta a macrografia realizada na amostra S-57522, a qual foi observada na junta soldada falta de penetração. Espessura mínima no metal de solda = 2,5 mm (em vermelho). Nital 10%. Escala em milímetros.

A junta soldada é por natureza uma região crítica para o início de trincas, e devido às descontinuidades macro e microscópicas, encontradas na investigação das uniões soldadas, geraram concentrações de tensão na zona soldada, o que ocasionou consequentemente a ruptura das mesmas. (BARBOSA, 2019).

2.6	Realizar ensaio de ultrassom nas juntas dos coletores (soldas de topo).	100% ASME B 31.3 2018			X	
2.7	Realizar ensaio de radiografia em juntas da serpentina (topo) onde não há acesso para realização de ultrassom.	10% ASME B 31.3 2018				
2.8	Realizar a verificação da pintura	100% N1358 (sq 3233-1998)			X	
2.9	Teste de Estanqueidade da serpentina com 50,0 kgf / cm ² durante 5 segundos	100% nBr 5580:2002 (item 6.3.4.1.1)			X	
2.10	Teste Hidrostático com 25,0 kgf / cm ² – Equipamento completo	100%	X			
2.11	Realizar identificação dos blocos via sinete dos soldadores e da identificação do equipamento	100%	X			
2.12	Indicar dispositivo de segurança para garantir o funcionamento seguro do equipamento	100%	X
