**ANÁLISE DA CORROSÃO DE ELEMENTOS DE FIXAÇÃO EM TUBULAÇÕES EM  
UMA INDÚSTRIA DE FERTILIZANTES**

DISSERTAÇÃO DE MESTRADO

**JEFERSON RODRIGUES SOUTO**

2022

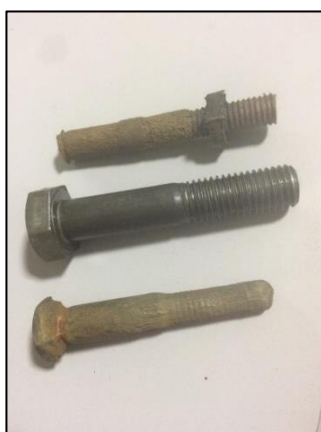
Por fim, os elementos de fixação instalados foram retirados após os 30 dias de teste e preparados para análise de corrosão, pesagem e inspeção visual dos conjuntos. Devido a agressividade do meio em que estão inseridos os elementos de fixação, entende-se que a inspeção visual dos componentes e perda mássica são fatores suficientes para validar a melhora nas propriedades de corrosão dos elementos de fixação. Na figura 12 pode-se observar que ocorre alteração significativa na geometria dos elementos, não cabendo uma análise microscópica para visualização.

Figura 12: Alterações geométricas dos elementos de fixação

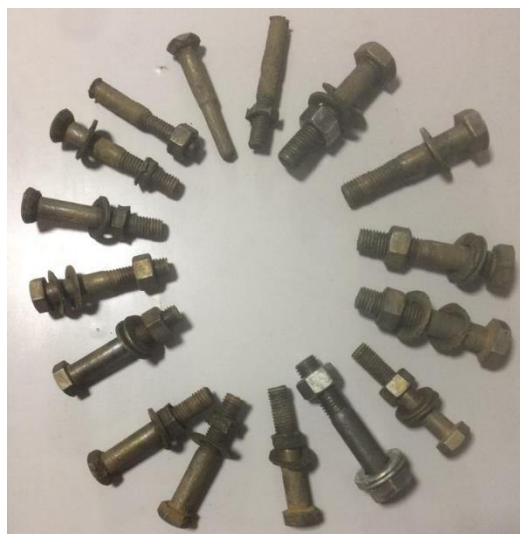
Pode-se observar que em todos os conjuntos foi constatado perda de massa significativa, vindo a ocorrer comprometimento da união flangeada, acarretando vazamentos e perdas para a unidade. Na figura 16 pode-se evidenciar que ocorreu também alterações significativas nas formas geométricas dos parafusos, porcas e arruelas.

Figura 16: Alterações geométricas dos elementos de fixação geral

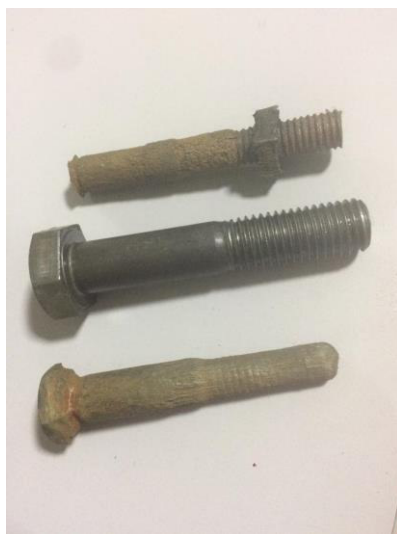
A corrosão atmosférica com a formação de uma fina película de eletrólito sobre a superfície do metal permitindo o ataque do tipo eletroquímico mostrou-se predominante no ambiente de teste. Outros componentes presentes na atmosfera do ambiente ao qual o metal está exposto também afetaram a corrosividade do meio, tais como, gases, vapores, poluentes, vazamentos, entre outros, confirmando a o aspecto teórico trazido por WOLYNEC et al. (1992).

Figura 17: Alterações geométricas dos elementos de fixação destaque

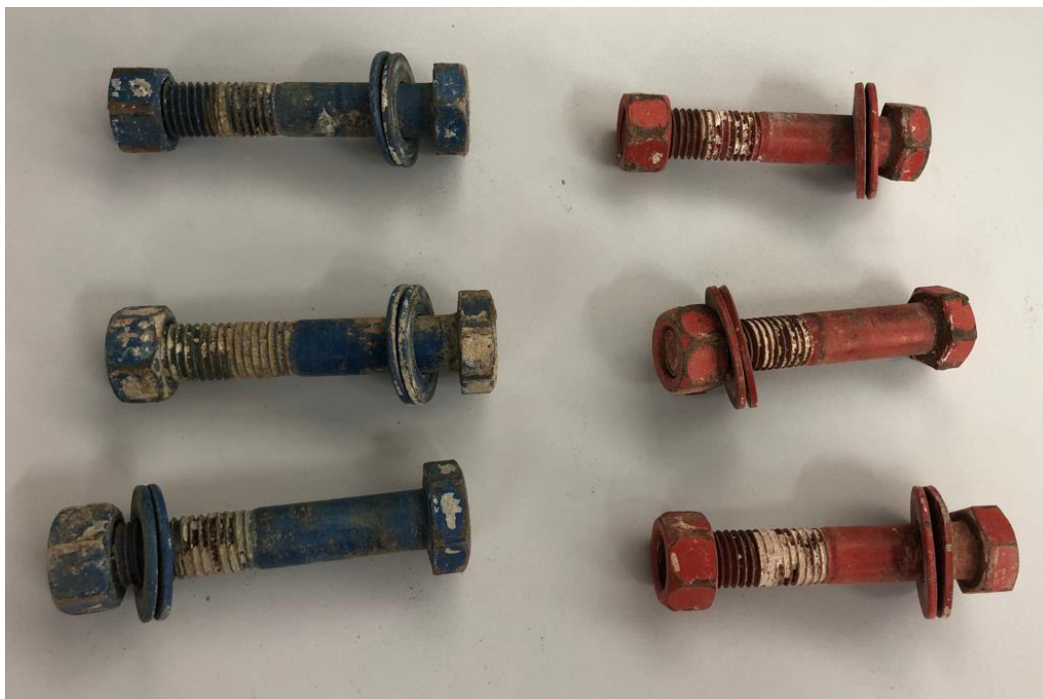
Os elementos de fixação de xylan 1070 – tipo A, apresentaram perda de massa similares em todos os conjuntos em um valor médio de 0,79%. Já os elementos de fixação de xylan 1010 – tipo B apresentaram também comportamento similares quanto a corrosão e um valor médio de 5,11%.

Figura 29: Elementos de fixação após os testes - Vista geral

Diante dos dados apresentados nos testes, pode-se observar que os elementos de fixação com xylan 1070 apresentaram melhor desempenho e possuem também o custo cerca de 20% menor que o xylan 1010, sendo assim o material alternativo recomendado para aplicação.

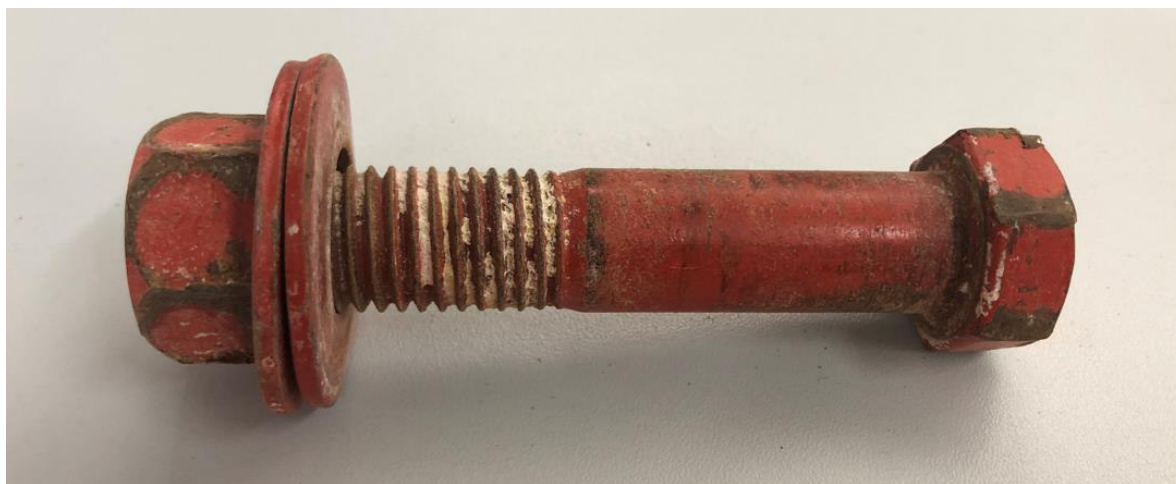
Figura 30: Elementos de fixação após os testes - Xylan 1070

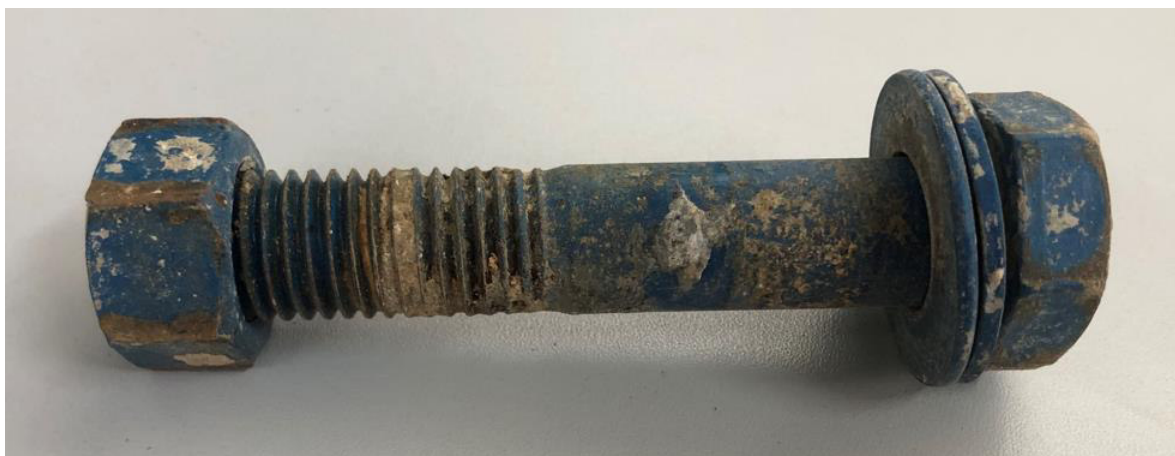
Figura 31: Elementos de fixação após os testes - Xylan 1010
