**APLICAÇÃO DE TÉCNICAS DE ENSAIOS NÃO DESTRUTIVOS COMO  
MÉTODO DE MONITORAMENTO DE GUINDASTES PORTUÁRIOS “SHIP  
TO SHORE”**

DISSERTAÇÃO DE MESTRADO

**WAGNER ALVES COSTA**

2023

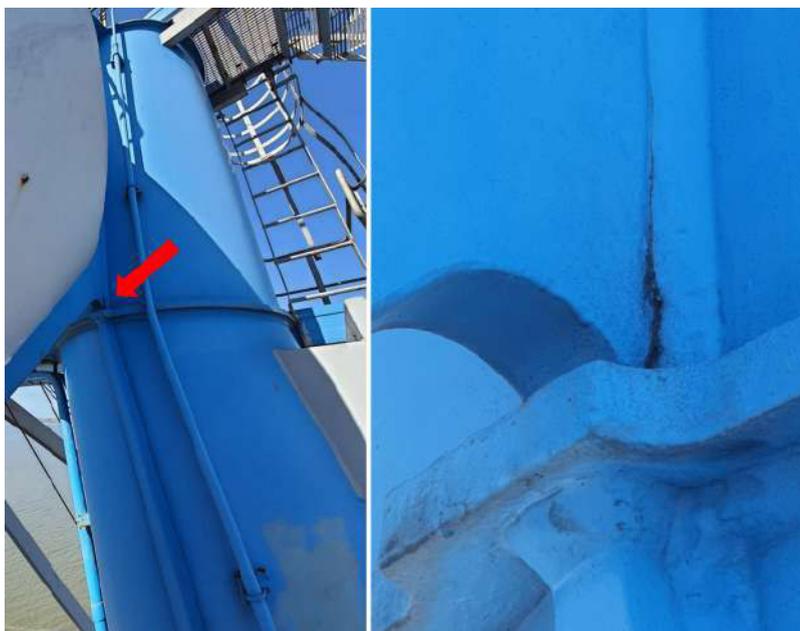
Figura 8 - Cordão de solda aparentemente quebrado

Durante a análise de inspeção visual, foi observado um cordão de solda aparentemente quebrado na extremidade do tubulão de travamento do equipamento, na ligação do tubulão com o Top Cross.

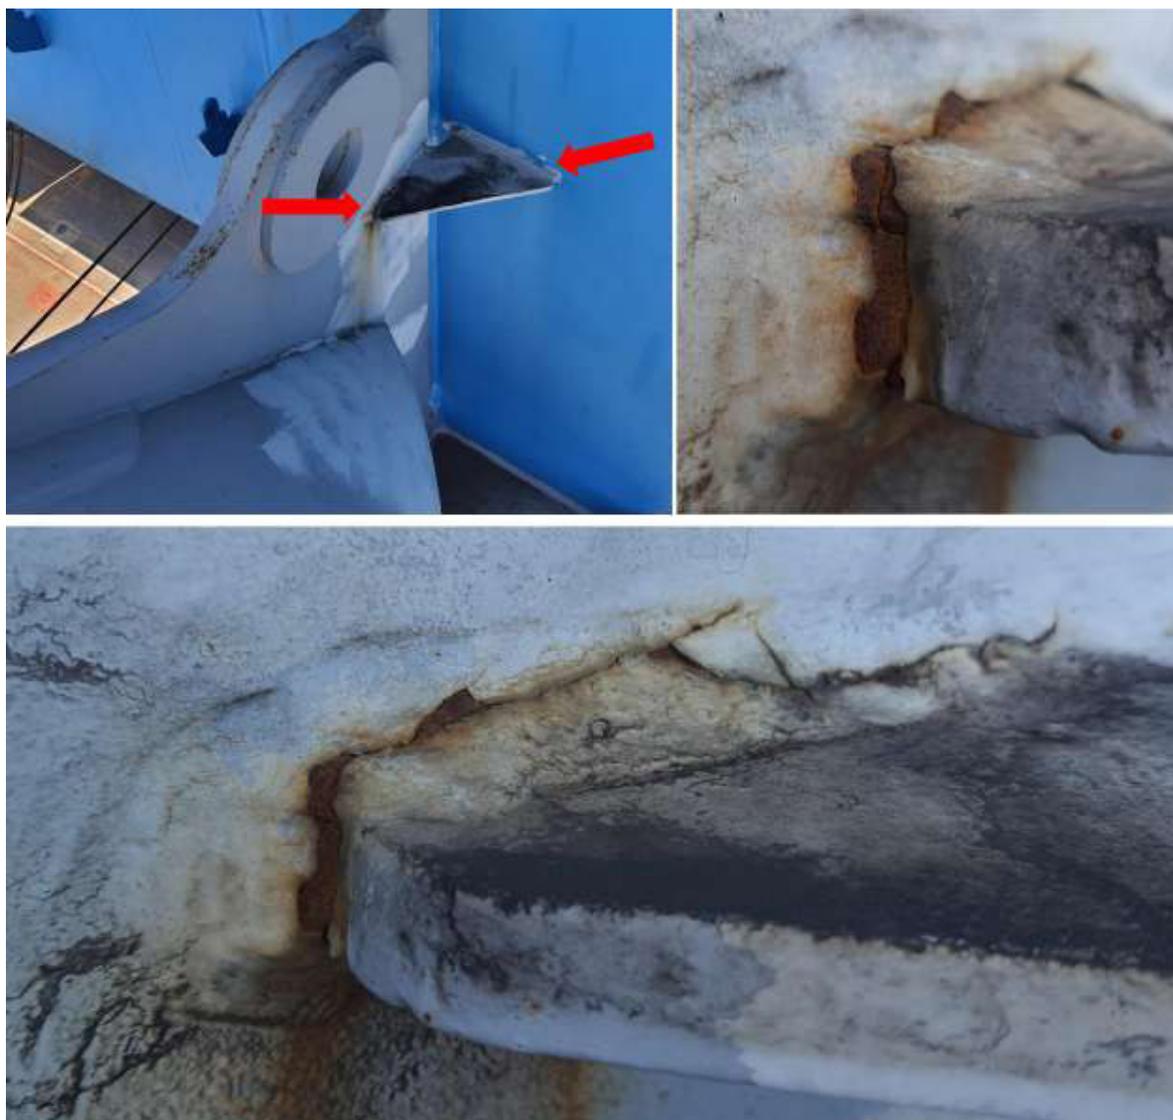
Figura 9 - Fissuras no cordão de Solda.

Na Inspeção visual no ponto B, observou-se fissuras no cordão de solda na extremidade do tubulão de travamento do equipamento, na ligação do tubulão com a viga transversal terra.

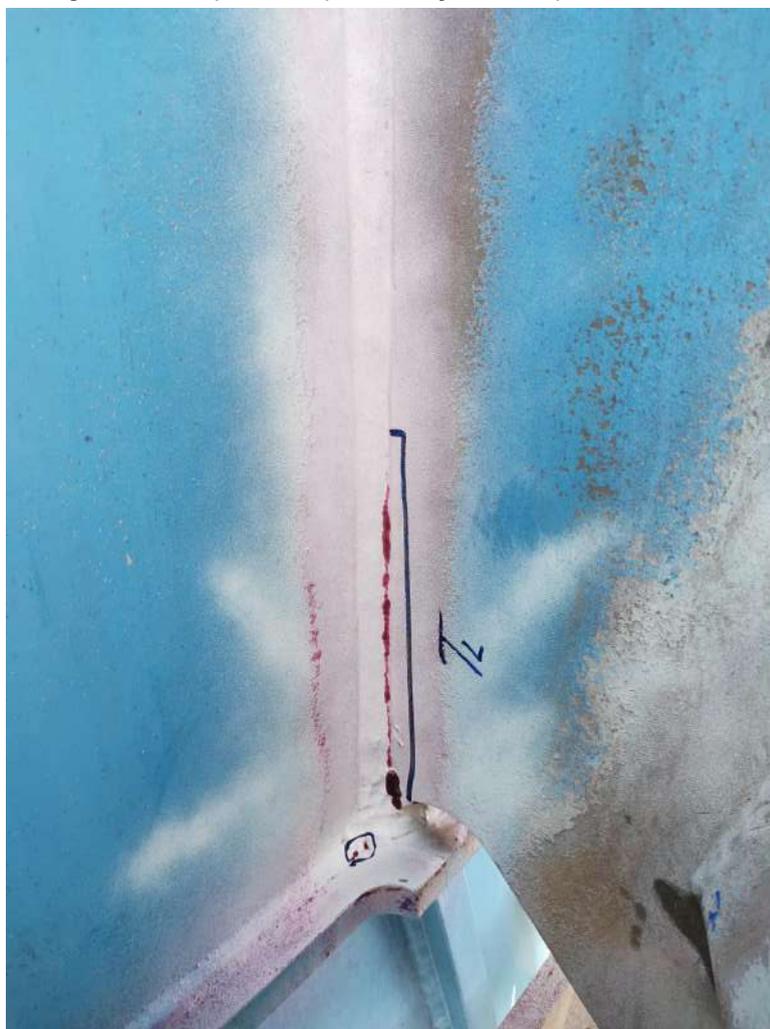
Figura 13 - Superfície após remoção do Líquido Penetrante

Após a remoção do líquido penetrante já foi possível observar uma grande trinca no local.

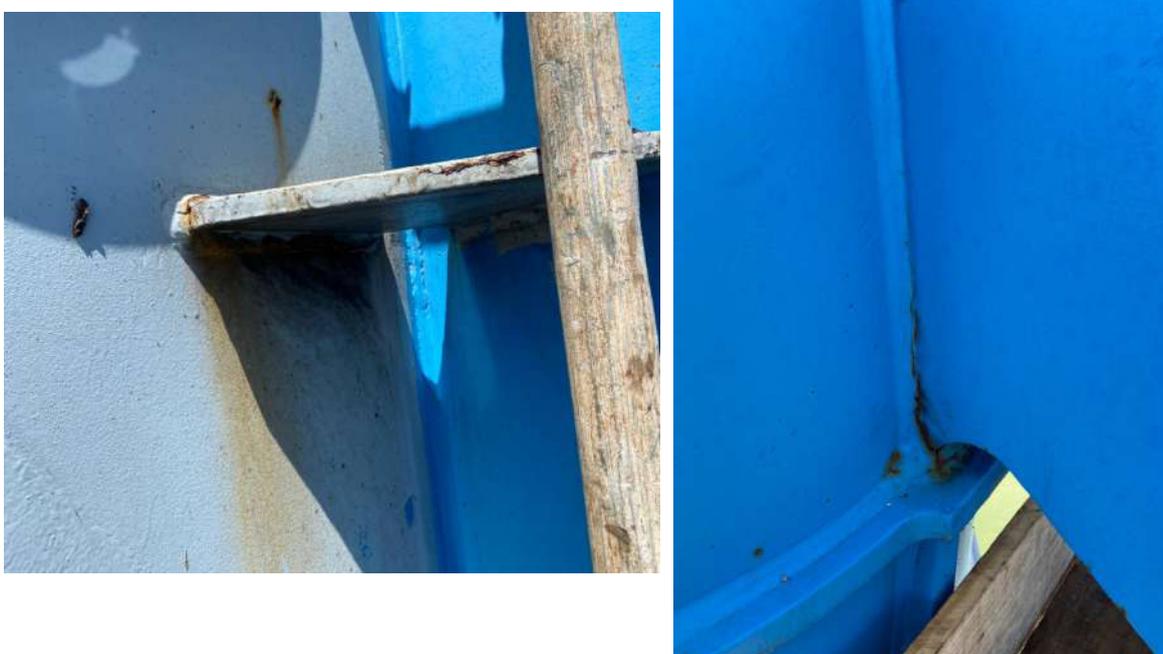
Figura 17 - Imperfeições com óxido em junta soldada

A técnica simples de inspeção visual demonstrou eficiência, nesse caso, por permitir observar imperfeições nas juntas soldadas.

Nesse caso, este ensaio demonstrou eficiência, pois as trincas apresentava-se externamente sendo possível a observação sem instrumento, mas esse não pode ser o único ensaio empregado para a análise de estruturas soldadas.

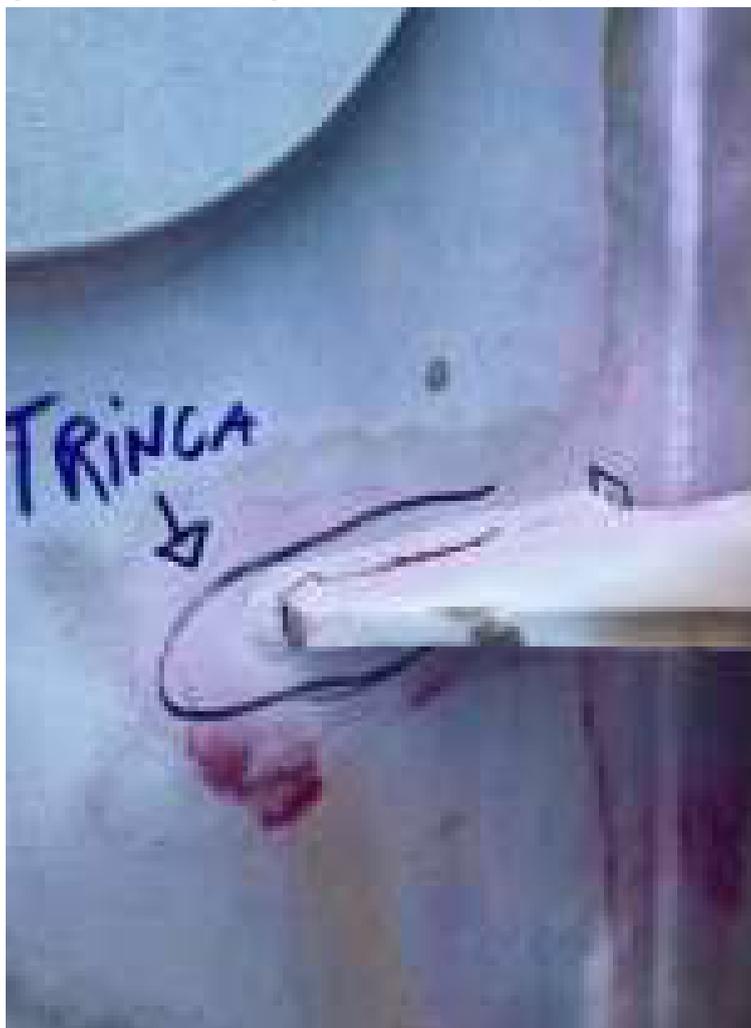
Figura 18 - Trinca na região soldada revelada por líquido penetrante

O ensaio por líquido penetrante se mostrou eficaz ao identificar trinca longitudinal na região soldada.

Na figura podem ser visualizadas parte das análises realizadas pela técnica de líquidos penetrantes. Verifica-se a presença de trincas longitudinais no sentido da região de solda. A presença destas trincas podem indicar um número excessivo de ciclos e um aumento na faixa de tensões como cita Pema : “Quanto maior a faixa de tensão – a diferença entre a tensão mínima e máxima – maior será a taxa de crescimento de trincas por ciclo de carga. [...] Quanto mais ciclos, mais as fissuras crescerão. A influência do número de ciclos na confiabilidade é linear (PEMA, 2014)

Mesmo apresentando baixo valor de carbono equivalente os efeitos atmosféricos podem ter contribuído para a nucleação e propagação trincas detectadas.

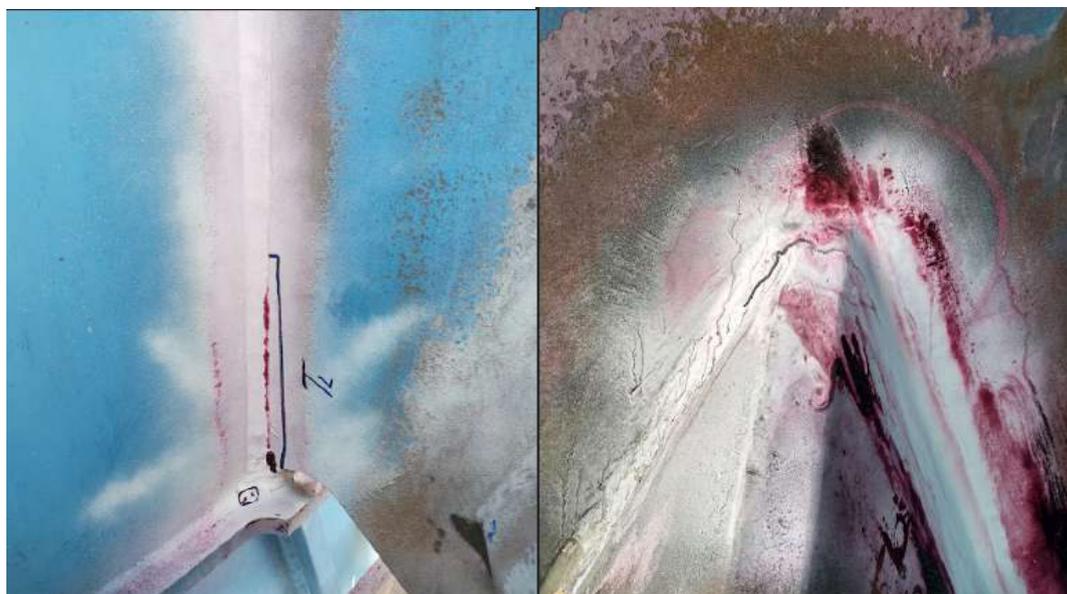
Figura 19 - Trincas longitudinais reveladas por END de Líquido Penetrante

Na figura 18 podem ser visualizadas parte das análises realizadas pela técnica de líquidos penetrantes. Verifica-se a presença de trincas longitudinais no sentido da região de solda. A presença destas trincas indicam efeitos da intensidade da fonte originando crescimento anormal de grãos e taxa de resfriamento elevado. Mesmo apresentando baixo valor de carbono equivalente os efeitos atmosféricos podem ter contribuído para a nucleação e propagação trincas detectadas.

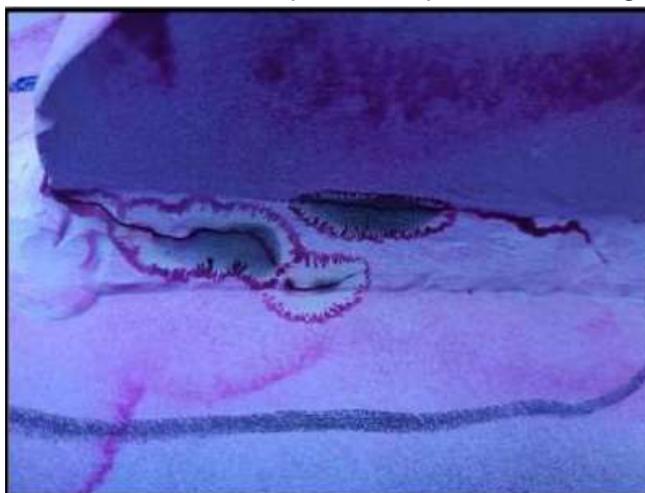
Figura 20 - Trincas reveladas por Ensaio por Partícula Magnética

No ensaio de partícula magnética, todas as soldas foram reprovadas por apresentarem trinca longitudinal. A magnetização foi realizada no sentido longitudinal e não foram detectadas variações significativas nos testes aplicados.

Na investigação de defeitos subsuperficiais ocorreram dificuldade de detecção pelas características das regiões inspecionadas. Houve dificuldade também, na detecção de trincas em algumas áreas com maior espessura.

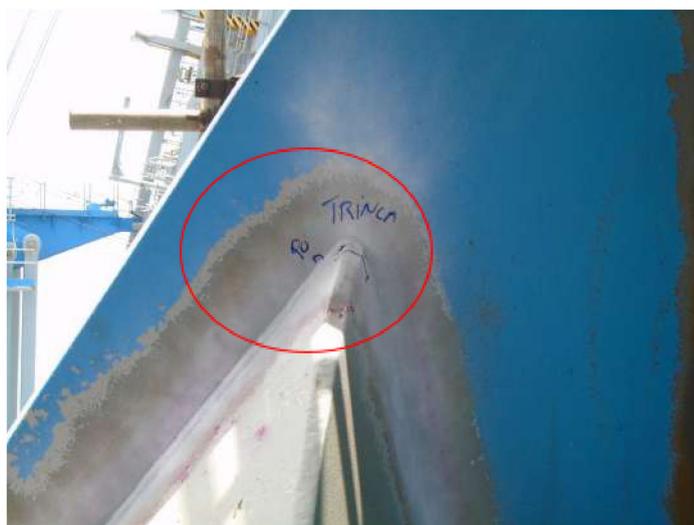
Figura 23 - Trinca Revelada no ensaio de ultrassom

No ensaio de ultrassom, foi identificado grande trinca na diagonal lado esquerdo e superior com profundidade de 8 a 13 mm.

- Nos ensaios de ultrassom realizados conforme item 5.4 demonstrou que todas as regiões inspecionadas da junta de penetração parcial apresentaram trincas variando de 08 mm a 17 mm de profundidade. Além disso, indicaram possíveis falhas nas soldas por falta de fusão ou falta de penetração total nas juntas soldadas, sinalizando que no processo de fabricação os procedimentos adequados de soldagem não foram seguidos.

- Após a identificação das trincas citadas neste trabalho, foi contratado uma empresa qualificada para efetuar o reparo na qual identificou um número próximo de trinta trincas somando as duas Uper do STS 08;

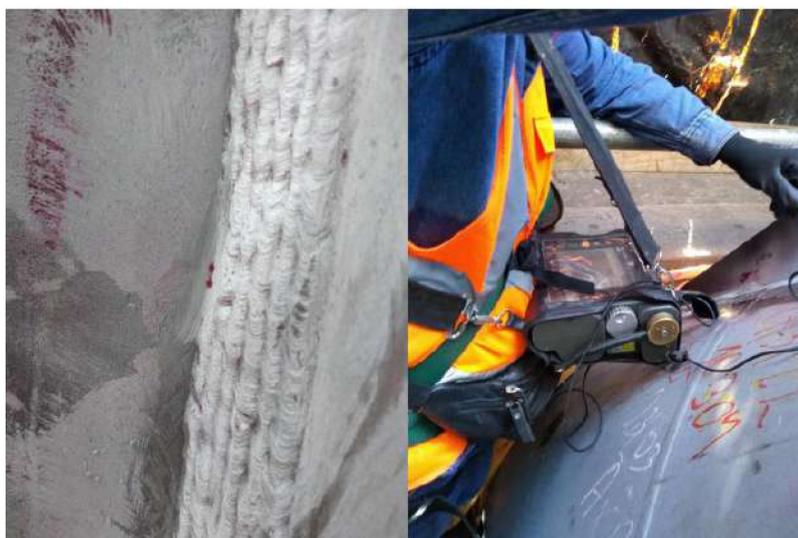
Figura 24 - Teste de ultrassom

Testes de Ultrassom indicando trincas com maior precisão, podendo definir o comprimento e profundidade das trincas, indicando uma possível falha no processo de soldagem na fabricação do guindaste.
