Estudo do processo corrosivo de uma liga cobre e zinco aplicada em trocadores de Calor que utilizam água de resfriamento de fontes naturais

Dissertação apresentada à Universidade Federal do Rio Grande – FURG, como parte dos requisitos para a obtenção do título de Mestre em Engenharia Mecânica.

Universidade Federal do Rio Grande - FURG Escola de Engenharia

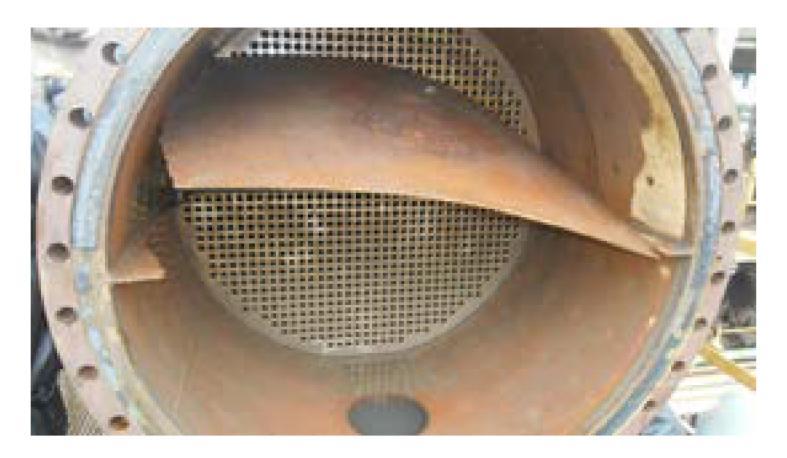
Figura 3 – Falha de um trocador de calor da industria de refino de petróleo

O estudo da falha desta placa divisória e o levantamento dos possíveis agentes causadores serão abordados ao longo deste trabalho.

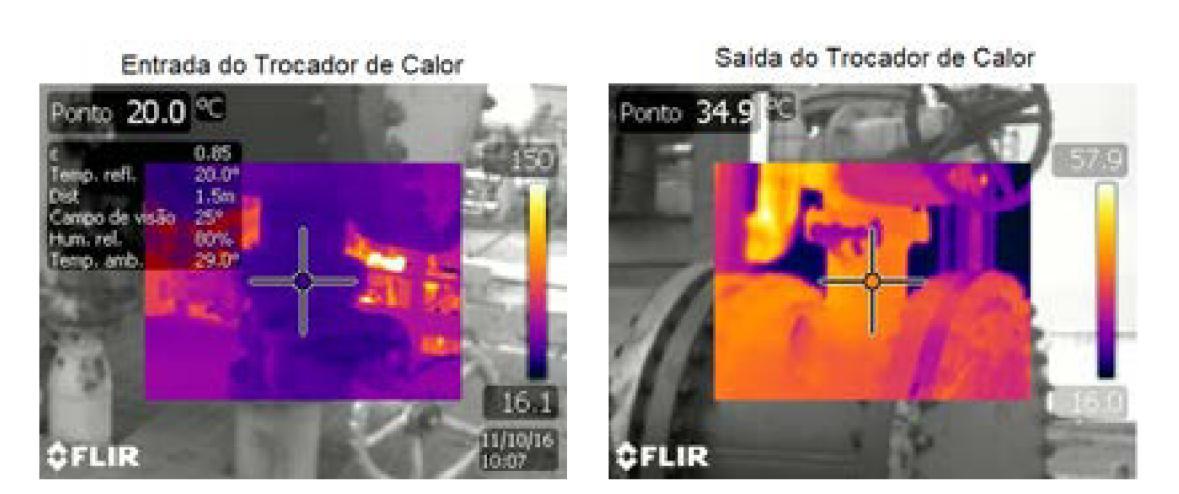
Figura 10 – Termografia da Entrada e saída da água de resfriamento

Utilizando-se de uma câmera termográfica FLIR SYSTEMS modelo FLIR T360 (fig.10) a equipe de Inspeção de Equipamentos da industria de refino de petróleo observou que a temperatura de entrada da água de resfriamento no trocador de calor no dia 11 de outubro de 2016 era de 20°C e a temperatura de saída após a troca térmica com o fluido de processo era de 34,9°C.

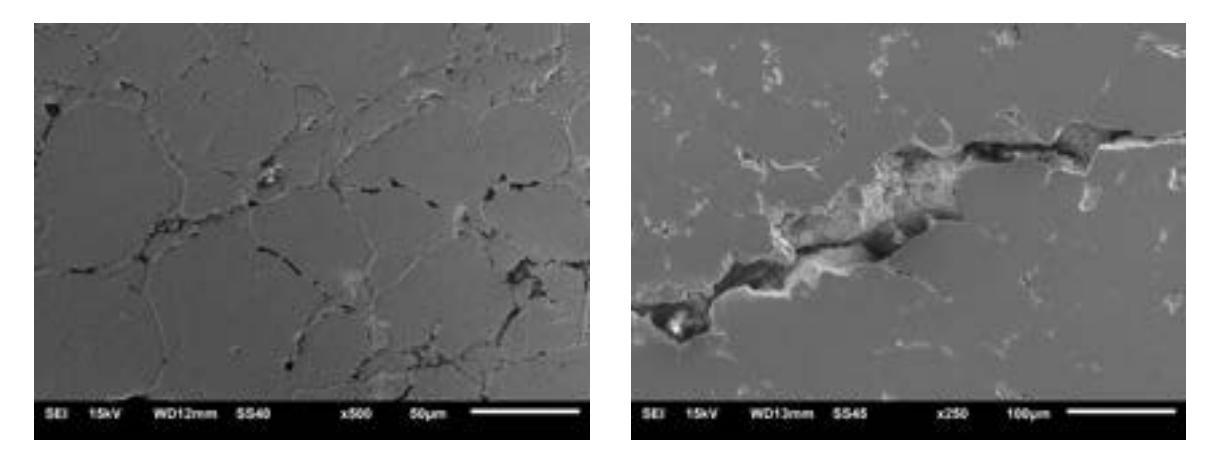
Figura 18 – Imagem MEV da Amostra 1 no inicio da propagação da trinca

Estes "vazios" foram ficando acentuados sendo retirado uma maior quantidade de material conforme pode ser detalhado na fig.(18) na imagem a esquerda onde temos o inicio de uma das trincas que causaram o rompimento da chapa divisória do trocador de calor que falhou.

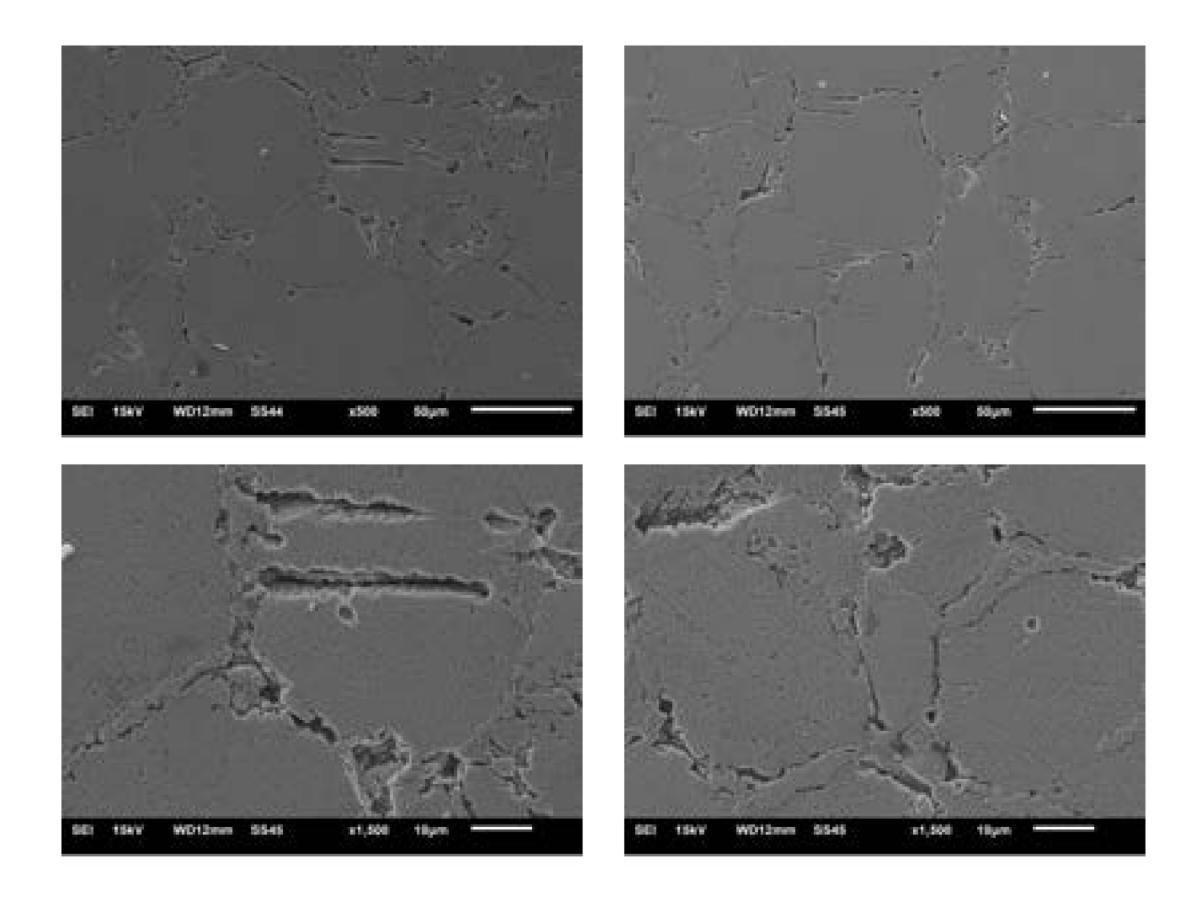
Figura 19 – Mapa de Cobre e zinco 3 Amostra 3
x500

Por meio de imagens da amostra 3 fig.(19) é possível evidenciar a perda de material nos contornos de grão em região próxima a trinca propagada. Em detalhe nas imagens é possível perceber a o inicio das descontinuidades nos contornos de grão.

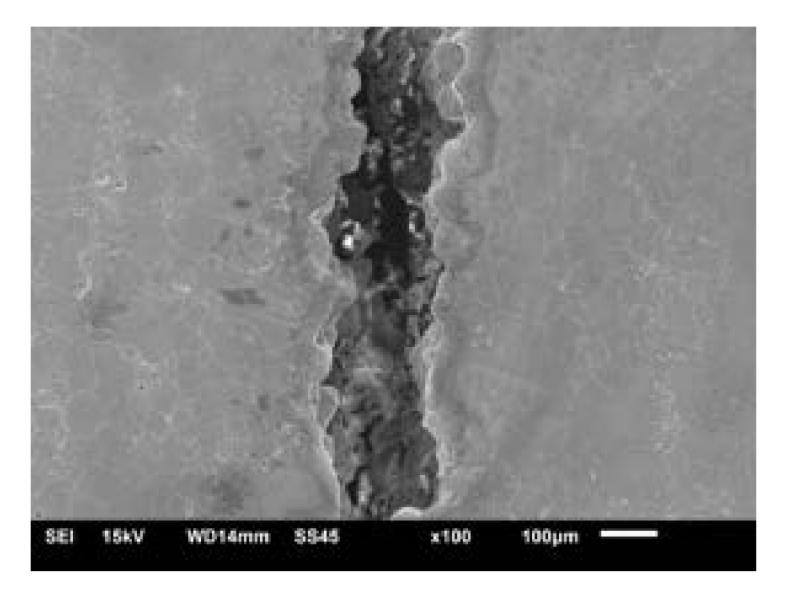
Figura 20 – Imagem MEV da amostra 4

No estudo da amostra 4 temos embutidas os 2 lados da trinca. Conforme é possível observar a trinca propagou-se pelo os contornos de grão fig(20) onde não temos as marcas características de uma corrosão transgranular.

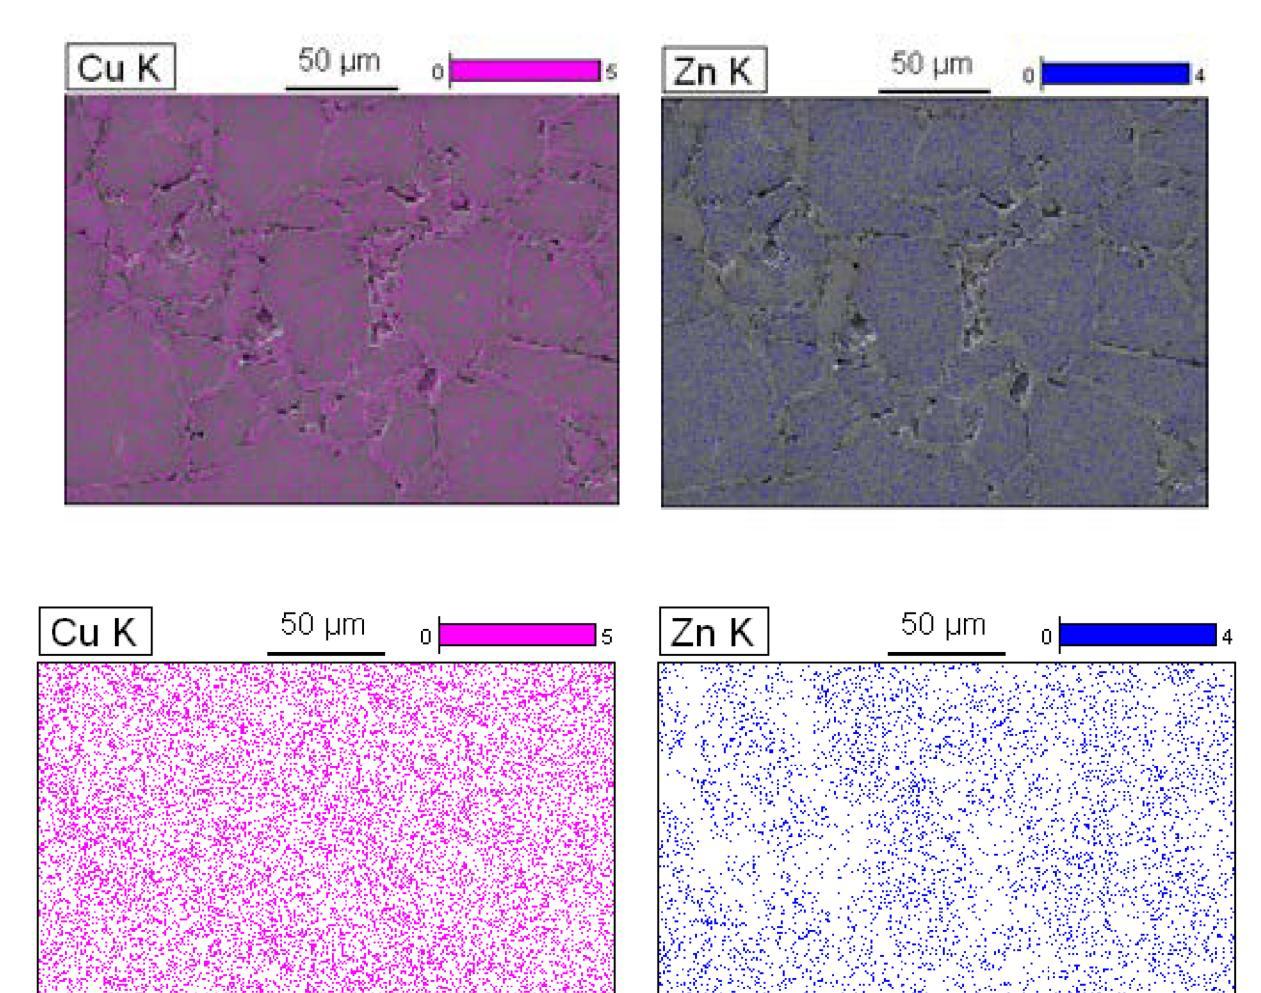
Figura 21 – Inicio das trincas nos Contornos de grão

Utilizando a ferramenta de mapeamento de elementos fig.(21) aplicando filtros por cor foi possível observar as regiões com menor presença de zinco são os contornos de grão.

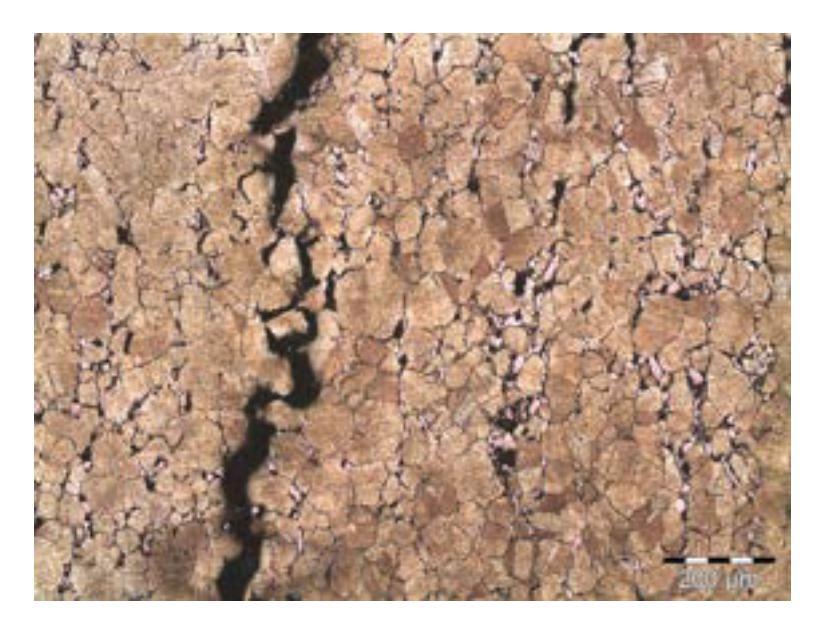
Figura 25 – Microscopia Óptica da Amostra 1

Visualizando a amostra 1 fig.(25) observa-se uma trinca ao longo da imagem. Esta trinca propagou-se pelo contorno de grão da amostra chegando nas amostras subsequentes romper a espessura da chapa provocando a passagem direta da água de resfriamento do bocal de entrada para a sua saída sem que passasse pelo feixe de tubos.

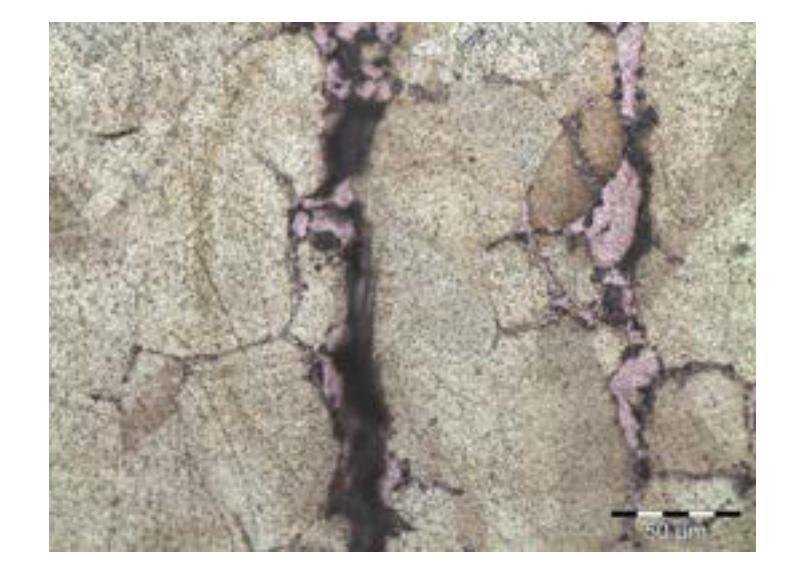
Figura 26 – Detalhe do Início da Trinca na Chapa Divisória

Observando em detalhe o inicio da trinca na chapa divisória fig.(26)tem-se a presença de grãos de cobre nas adjacências da trinca indicando assim que a propagação se deu pelos contornos de grão tendo estes sidos fragilizados pelo processo de corrosão seletiva do zinco.

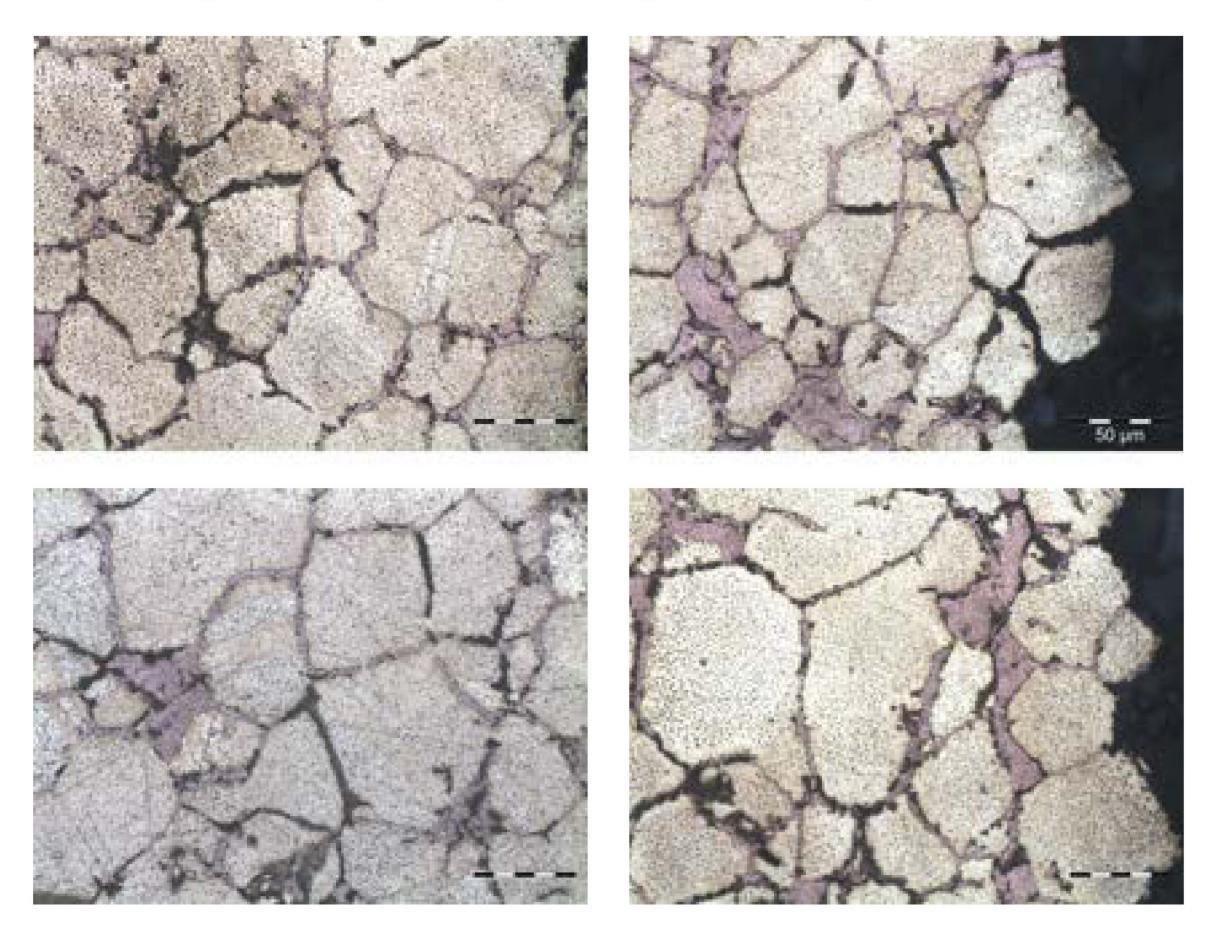
Figura 27 – Representações da Região da trinca e proximidades

Em detalhe na figura 27 (inferior direita)temos uma continua faixa de grãos de cobre paralelos a trinca. Novamente nas proximidades da trinca tem-se os grãos de latão envoltos em seus contornos por grãos de cobre.

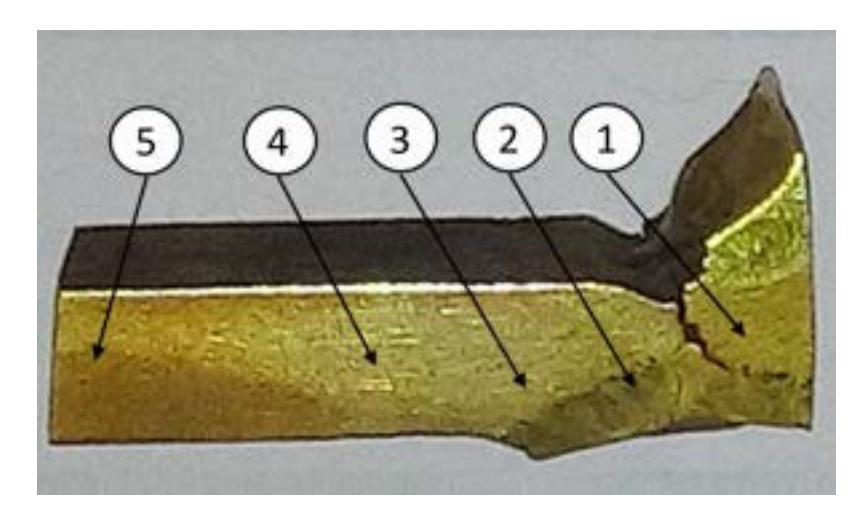
Figura 28 – Regiões onde teve microscopia

O Processo de analise da solda através do MEV identificou 5 regiões de morfologias distintas identificadas na figura 28. Para cada região foi atribuído um número onde temos a região 1 como a zona onde ocorreu a fusão até a região 5 onde considera-se que foi o fim da zona afetada termicamente.

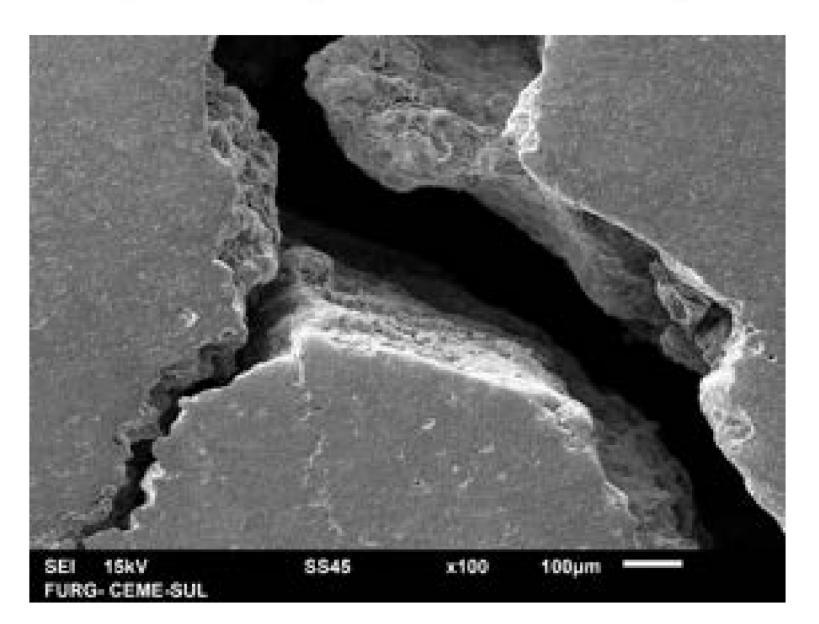
Figura 29 – Imagem MEV de trincas na região

Em uma analise minuciosa verificou-se uma diferença no teor de zinco das regiões superior e inferior da trinca. Com o uso do EDS foi efetuada uma analise por área nestas regiões fig.(30) tendo como resultado para a trinca 1 (imagem da esquerda) na área 1 um teor de cobre de 63,13% de Cobre e 31,94% de Zinco. Na região 2 obteve-se um percentual de 68,83% de Cobre e 26,07% de Zinco. Estes valores são muito abaixo definidos pela ASTM para um latão naval.De acordo com norma a composição química deveria ser de no máximo 62% Cobre e mínimo de 36,64% de zinco. Em relação a trinca 2 foi observado um teor de cobre de 65,38% de Cobre e 29,45% de Zinco. Na região 2 obteve-se um percentual

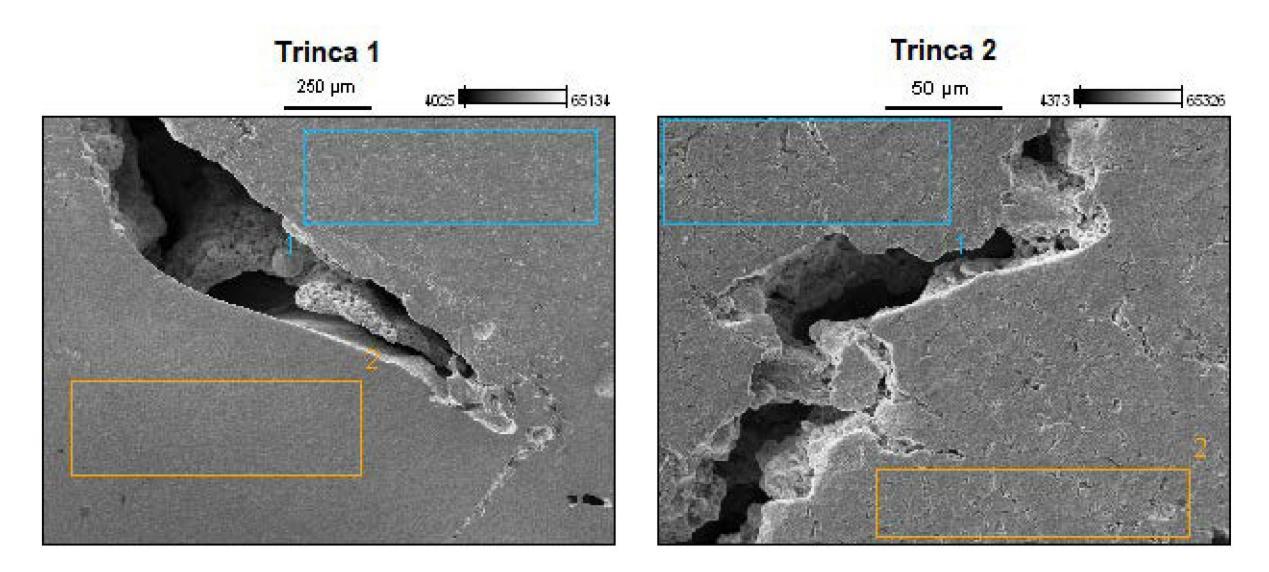
Figura30 – Imagem de trincas na região da solda onde foram feitos EDS

Comparando os resultados com o Diagrama binário das ligas Cobre e Zinco fig.(4) temos que nesta região a presença somente da fase α na liga. A microstrutura da região apresentou-se de forma distinta das amostras padrão e das amostras da chapa divisória na qual sofreu falha.

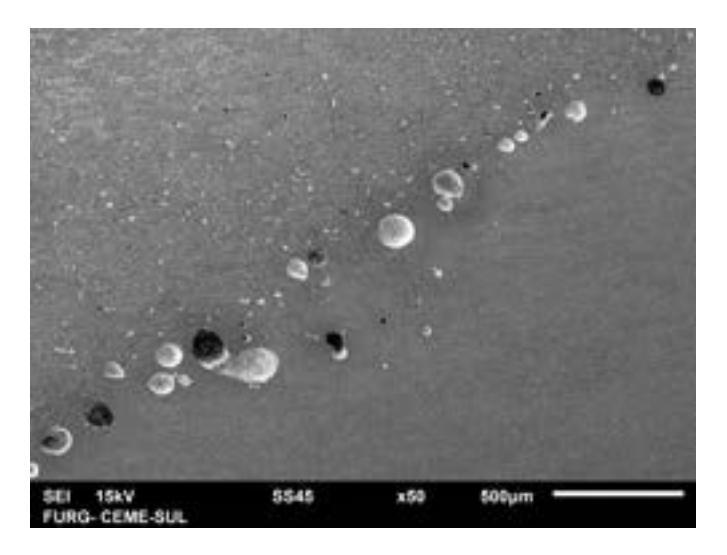
Figura 31 – Imagem MEV Porosidades na solda

A analise espectroscópica por fluorescência de raio X (XRF) aplicada na solda do carretel apresentou como resultado um teor médio de cobre com 85% e um teor de zinco de apenas 14,37%. Comparando estes resultados com outras regiões temos quase 15% a menos que as demais regiões.

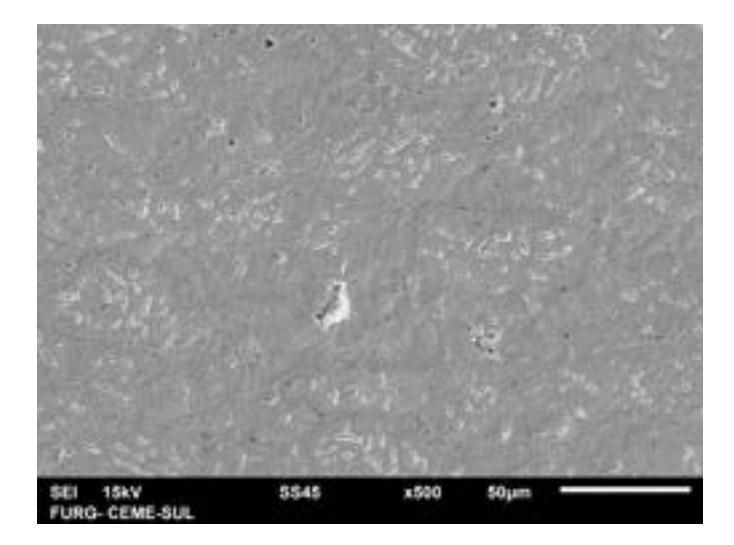
Figura32-Imagem MEV da Região 1 da solda

No estudo das diferentes micro estruturas presentes na zona onde ocorreu a solda temos a região 1. Conforme a fig(28) a região 1 da solda é a zona mais próxima da parede interna do carretel.

Observando o EDS da solda na região 1 percebeu-se teor de cobre médio por área de 67,70% de Cu e 27,80 de Zn. Em uma analise pontual ao longo da região apresentou limites mínimos para Cu em 55,99% de Cu e máximo de Zn 34,14%. Os limites máximos de cobre foram 66,62% de Cu e mínimos 19,92% de Zn. Foi percebido um alto teor de carbono na região chegando a valores de 19,13%. Também foi detectado a presença de oxigênio, alumínio e enxofre em quantidades menores.

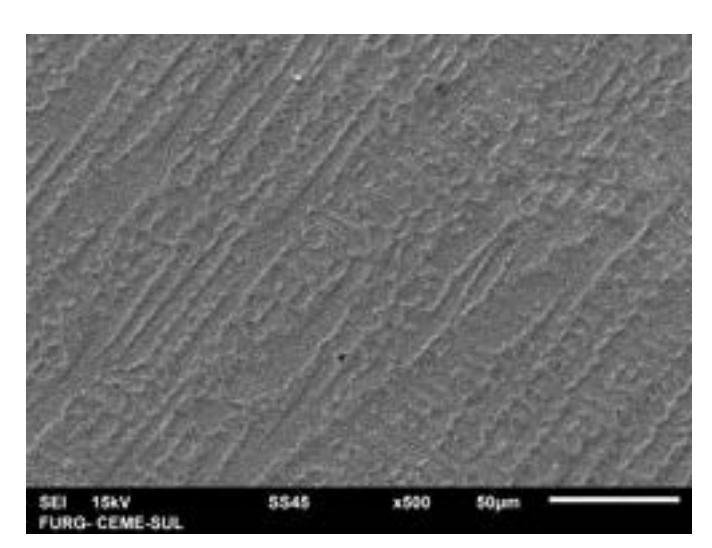
Figura 33 – Imagem MEV da Região 2 da solda

Na região 2 foi observada uma microestrutura diferente da apresentada na amostra padrão e demais amostras. A amostra apresentou em sua morfologia a forma de dendritas. Tal microestrutura é similar as microscopias apresentadas em latões com 30% de Zn onde latões α cada dendrita é um grão único e separado com algumas dendritas secundarias (METALS, 1986).

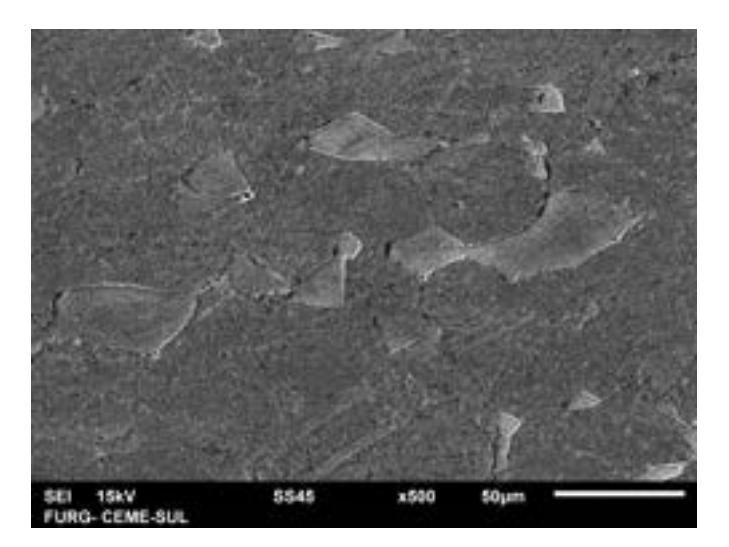
Figura 35 – Imagem MEV da Região 4 da solda

A região 4 caracterizou pela presença de grãos de cobre e zinco na morfologia de grãos α com teor em torno de 35% e grãos β com teor de acima de 38%. Foi observado nesta região pontos com teor de estanho variando entre 1,85% e 2,87%. A tabela 13 demostra o teor de elementos em diferentes pontos da região.

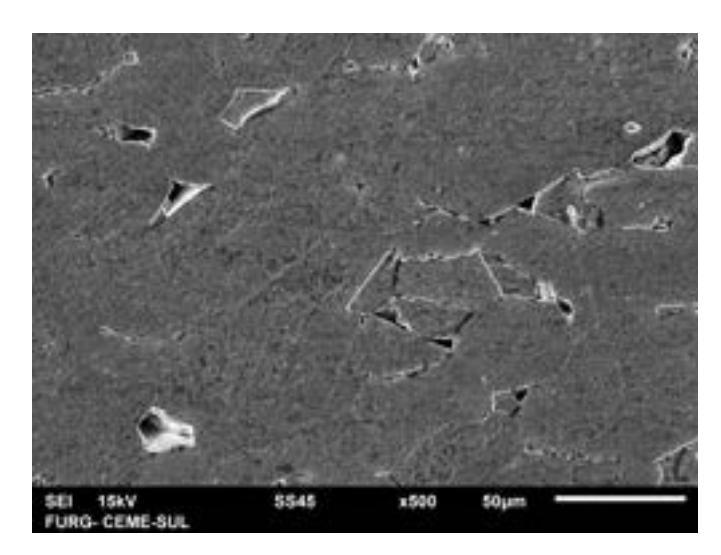
Figura 36 – Imagem MEV da Região 5 da solda

A região 5 apresentou microscopia parecida com a apresentada na região 4. No entanto nesta região não foi observados pontos com teor de zinco acima de 35,33%. Este ponto apresentou um teor de Sn com 2,10% e um teor de 55,73% de Cu. O ponto 5 apresentou o teor máximo de 82,63% de cobre.
