VARIABILIDADE DA LINHA DE COSTA NA FOZ DO CANAL SÃO GONÇALO E ADJACÊNCIAS
DA LAGOA DOS PATOS

Dissertação para obtenção do Título de Mestre em Engenharia Oceânica

Área de concentração: Engenharia Costeira

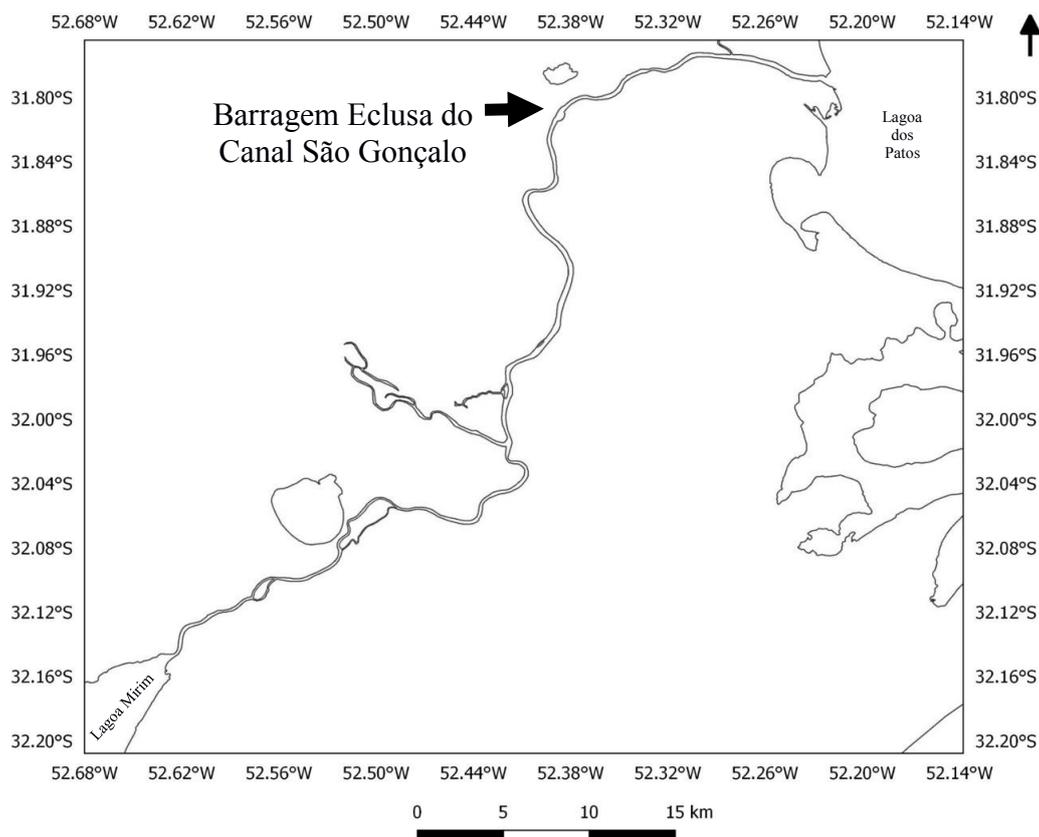
Figura 1.1 - Mapa do canal São Gonçalo e da localização da barragem eclusa. O canal SG liga a Lagoa dos Patos com a Lagoa Mirim.

Uma barragem eclusa foi construída no canal São Gonçalo, implantada no ano de 1977 (Rosa, 1985). A Figura 1.1 apresenta a localização da obra controle no canal SG.

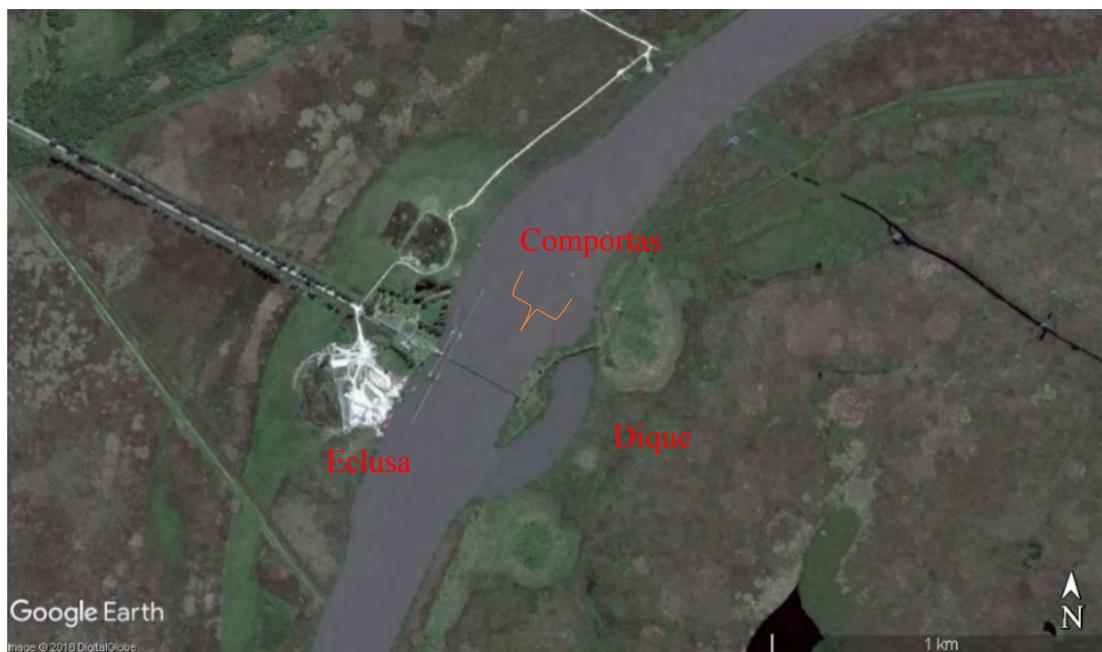
Figura 1.2 - Imagem da barragem eclusa, localizada no canal São Gonçalo. Na porção esquerda está situada a eclusa. Na parte central, localizam-se as 18 comportas basculantes, enquanto que na porção direita, encontra-se o dique (Fonte: Modificado de Google Earth, DigitalGlobe).

Encontra-se um dique (de 180 metros) na porção direita, com o objetivo de guiar volumes de água excedentes (Rosa, 1985).

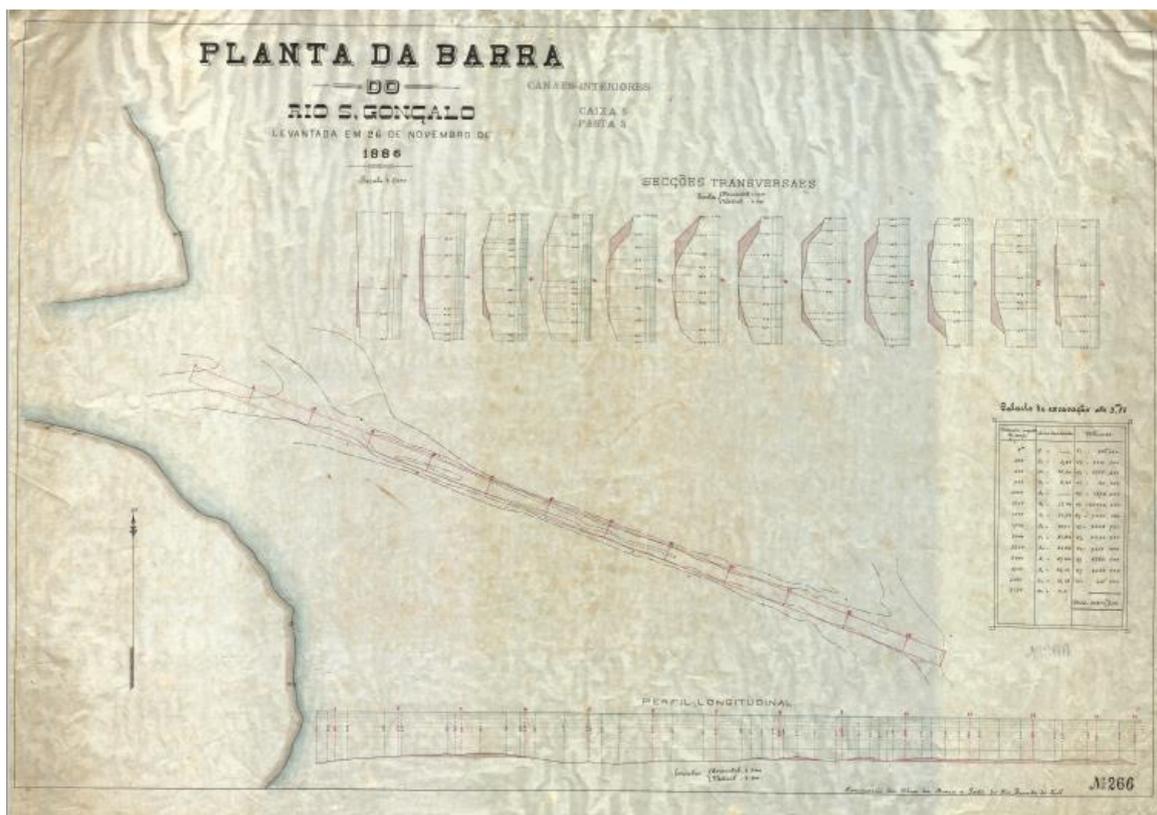
Figura 2.1 - Planta da Barra do Canal São Gonçalo do ano de 1886, escala 1:5.000 (Fonte: Acervo do Porto de Pelotas).

No acervo do Porto foi adquirida uma planta da Barra do Canal São Gonçalo, referente ao ano de 1886, com escala de 1:5.000 (Fig. 2.1). Nela, é possível analisar que a embocadura do canal SG apresenta uma morfologia bastante distinta da observada atualmente, especialmente na margem do canal, na região do Pontal da Barra, na praia do Laranjal - Pelotas.

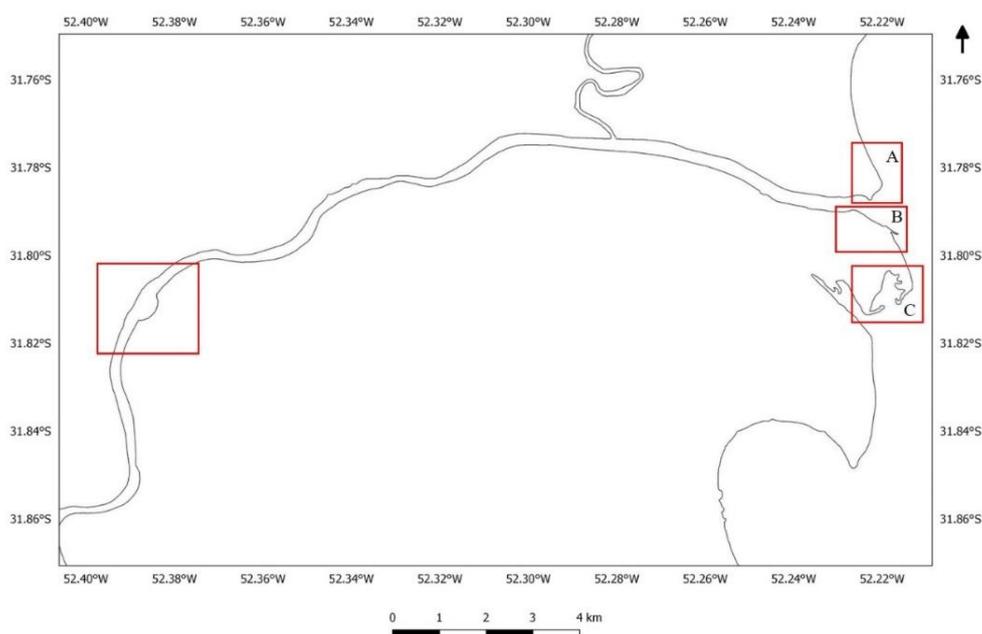
Figura 3.1 - Localização das variações geomorfológicas significativas analisadas na embocadura do canal São Gonçalo. A letra A) observa-se o desenvolvimento de um pontal arenoso na região do Pontal da Barra na praia do Laranjal, B) acreção/erosão de margens e registro de um banco arenoso na margem sul do canal e a letra C) apresenta o monitoramento do esporão arenoso na Ponta do Silveira em Rio Grande.

Por outro lado, variações geomorfológicas significativas foram observadas na embocadura do canal São Gonçalo, nas proximidades da Lagoa dos Patos. Os dois subcapítulos subsequentes irão enfatizar as zonas onde foram observadas as mais significativas alterações geomorfológicas, indicadas na Fig. 3.1. As letras A, B e C detalham as seguintes variações: letra A) o desenvolvimento de um pontal arenoso na praia do Laranjal, letra B) do outro lado do canal, na margem pertencente a cidade de Rio Grande, registrou-se acreção/erosão de margens, bem como a deposição de um banco arenoso e a letra C) caracteriza a terceira variação de interesse, onde foi observada a evolução geomorfológica de um esporão arenoso na Ponta do Silveira, em Rio Grande.

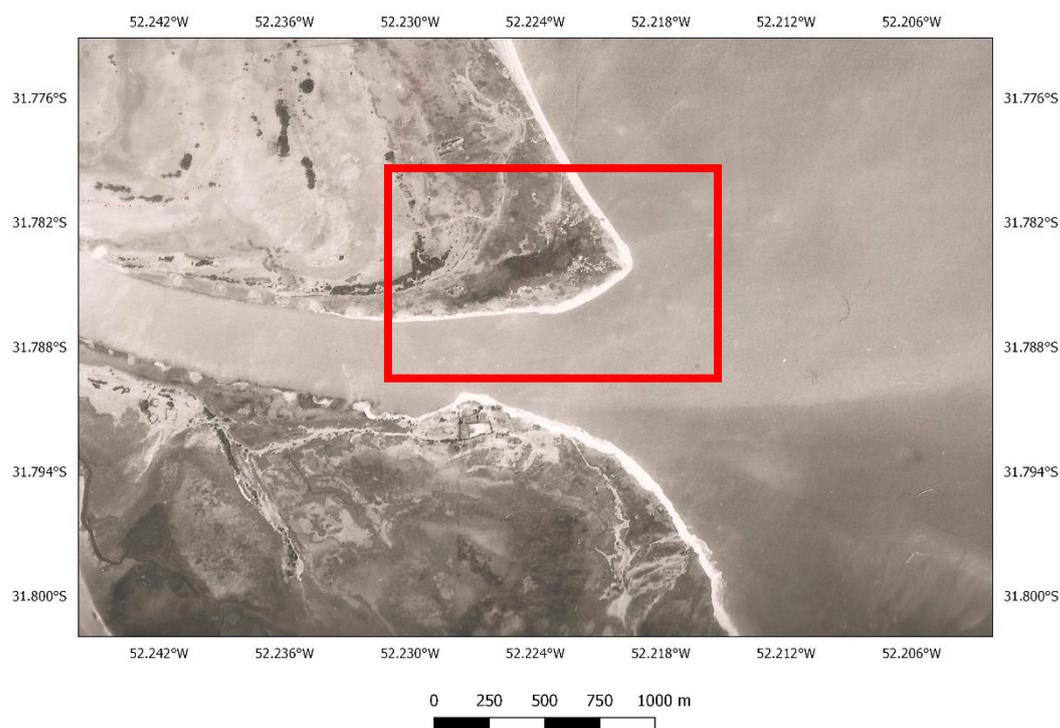
Figura 3.2 - Fotografia aérea do ano de 1964 da embocadura do canal São Gonçalo, nas proximidades da Lagoa dos Patos, apresentando a ausência do pontal arenoso (Fonte: Acervo da Agência da Lagoa Mirim).

A comparação dos contornos da linha de costa obtidos por meio das fotografias aéreas referentes aos anos de 1953 a 1964, mostram a ausência de alteração significativa nas margens do canal e na região do Pontal da Barra durante este intervalo de tempo específico. Portanto, com base nas fotografias aéreas de 1953 e de 1964 podem ser confirmadas as alterações morfológicas visualizadas no Pontal da Barra, em relação a presente configuração. Exibe-se a fotografia aérea adquirida no ano de 1964, na embocadura do canal São Gonçalo nas adjacências da Lagoa dos Patos, onde pode ser observada a ausência do pontal arenoso (Fig. 3.2).

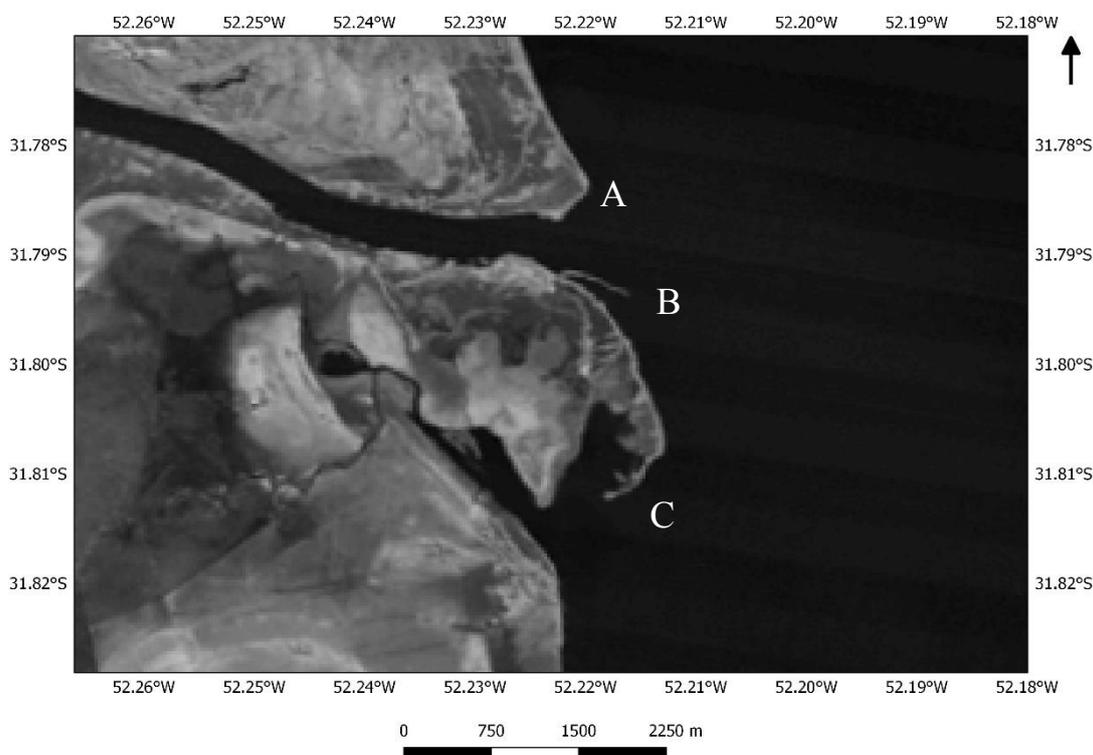
Figura 3.3 - Imagem de satélite do Landsat 5, imageada no ano de 1990 (Fonte: Modificado de INPE). É possível observar a deposição de sedimentos na localidade do Pontal da Barra, ilustrado com a letra A. Além disso, visualiza-se na porção de Rio Grande, um banco arenoso na foz do canal representado pela letra B. Na região da Ponta do Silveira, ao sul da embocadura, localiza-se o esporão arenoso, destacado com a letra C.

O monitoramento decadal com base em imagens de satélite Landsat proporcionou observar o desenvolvimento das duas estruturas arenosas registradas na área. Na imagem adquirida do ano de 1990, é visível a acumulação de sedimentos na margem na localidade do Pontal da Barra, ilustrado na Fig. 3.3, pela letra A. Adicionalmente neste local, analisa-se uma geometria da linha de costa mais pontiaguda. Na margem pertencente a cidade de Rio Grande, visualiza-se um banco arenoso na foz do canal SG, representado pela letra B. Além disso, na porção sul, na Ponta do Silveira, localiza-se o esporão arenoso, destacado com a letra C.

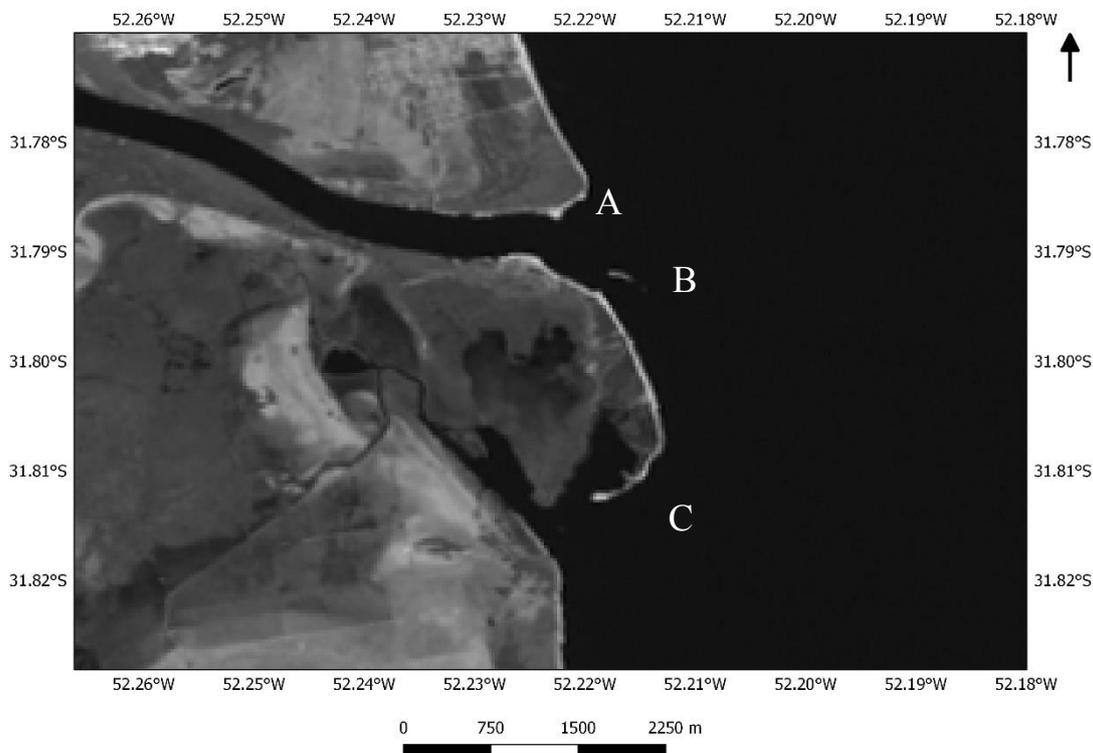
Figura 3.4 - Imagem de satélite Landsat 7 adquirida no ano de 2003 (Fonte: Modificado de INPE). Registra-se o contínuo crescimento do pontal arenoso ilustrado com a letra A. No entanto, a letra B marca uma diminuição da área do banco arenoso. Por outro lado, na Ponta do Silveira, observa-se o crescimento do esporão arenoso principalmente para a direção SW (letra C).

na Fig. 3.4. Por outro lado, o banco arenoso na margem pertencente a cidade de Rio Grande, representado pela letra B, apresenta-se modificado, com direção de deslocamento para a Lagoa dos Patos. Continuamente, na Ponta do Silveira, analisa-se o crescimento do esporão arenoso para a direção SW (destacado pela letra C).

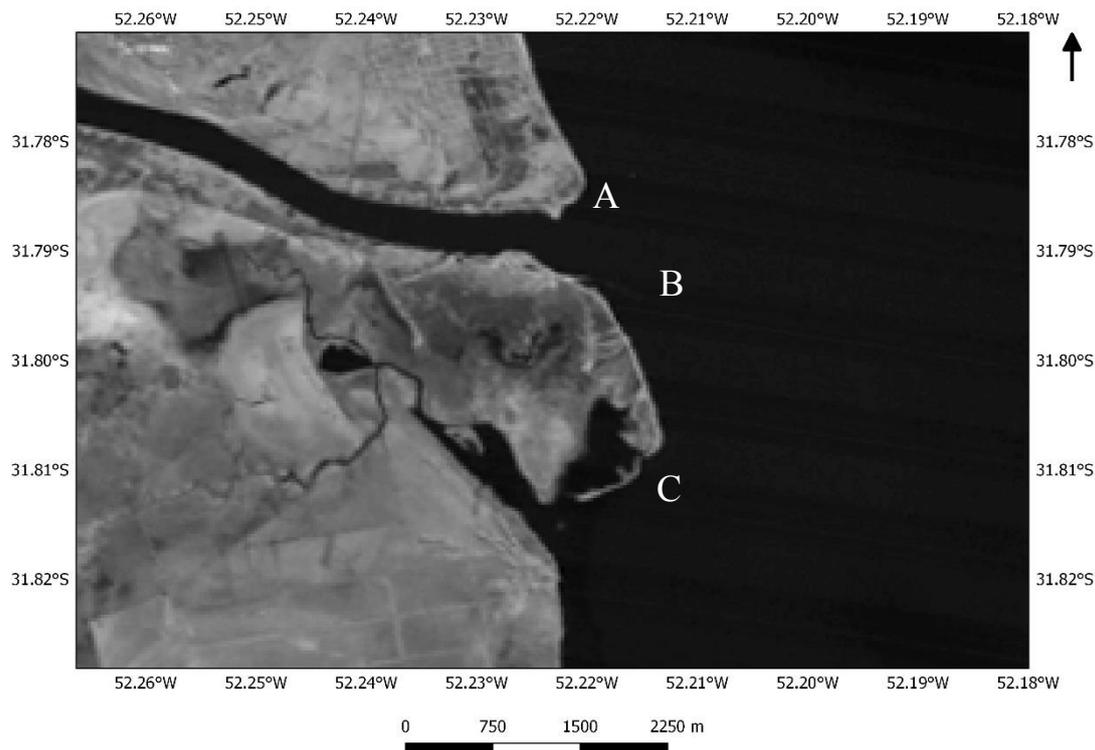
Figura 3.5 - Imagem de satélite Landsat 5 coletada no ano de 2010 (Fonte: Modificado de INPE). Ocorre o contínuo desenvolvimento do pontal arenoso representado pela letra A. Entretanto, observa-se a redução da área do banco arenoso (ilustrado pela letra B). Por outro lado, é visível o crescimento acelerado do esporão arenoso situado na Ponta do Silveira para a direção SW, retratado pela letra C.

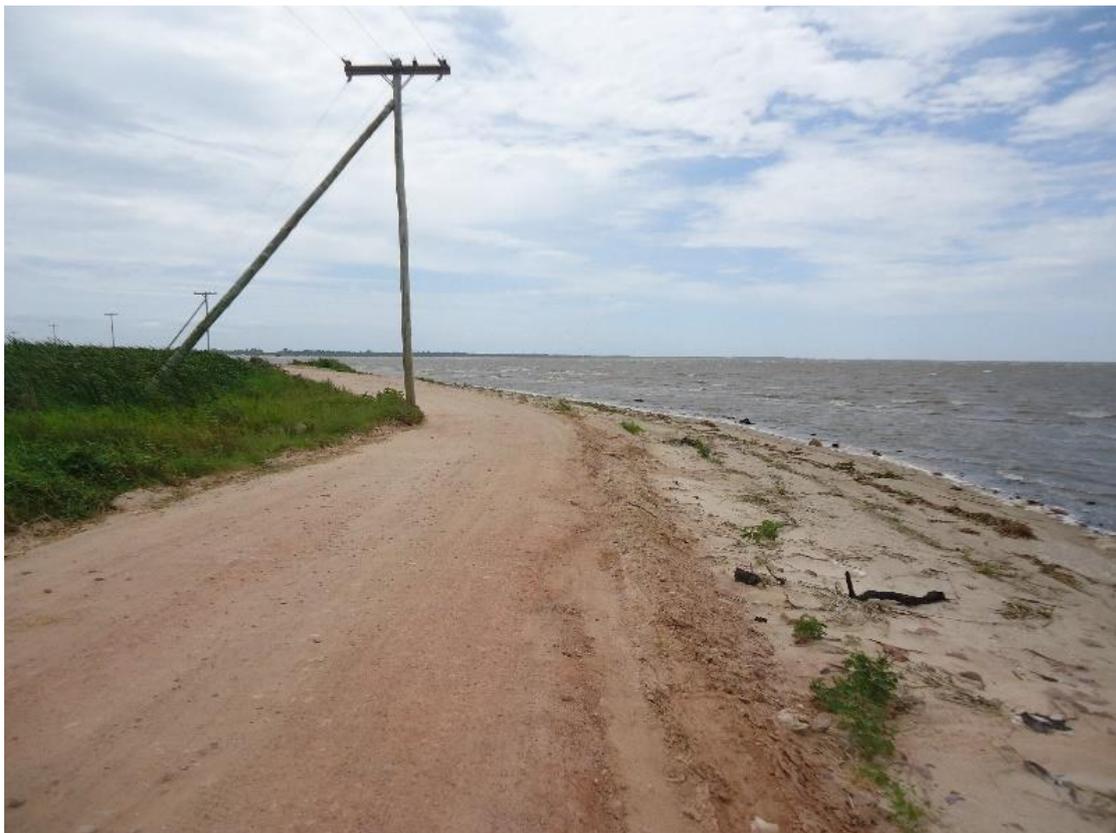
Entre os anos de 2010 a 2017, notaram-se pontos de erosão da linha de costa nas proximidades da via de acesso ao Pontal da Barra, especificamente na Av. Dr. Antônio Augusto de Assunção (Fig.3.6). O recuo da linha de costa estimado entre os anos foi de aproximadamente 1,07 metros por ano.

Figura 3.6 - Via de acesso ao pontal arenoso, Av. Dr. Antônio Augusto de Assunção, fotografia obtida no início do ano de 2018 (Fonte: Acervo da autora).

A seguir é apresentada uma fotografia mostrando a contínua erosão ocorrida na via de acesso ao Pontal da Barra (Fig. 3.1.6), adquirida no mês de agosto do ano de 2018 (ponto próximo da imagem apresentada anteriormente na Fig. 3.6).

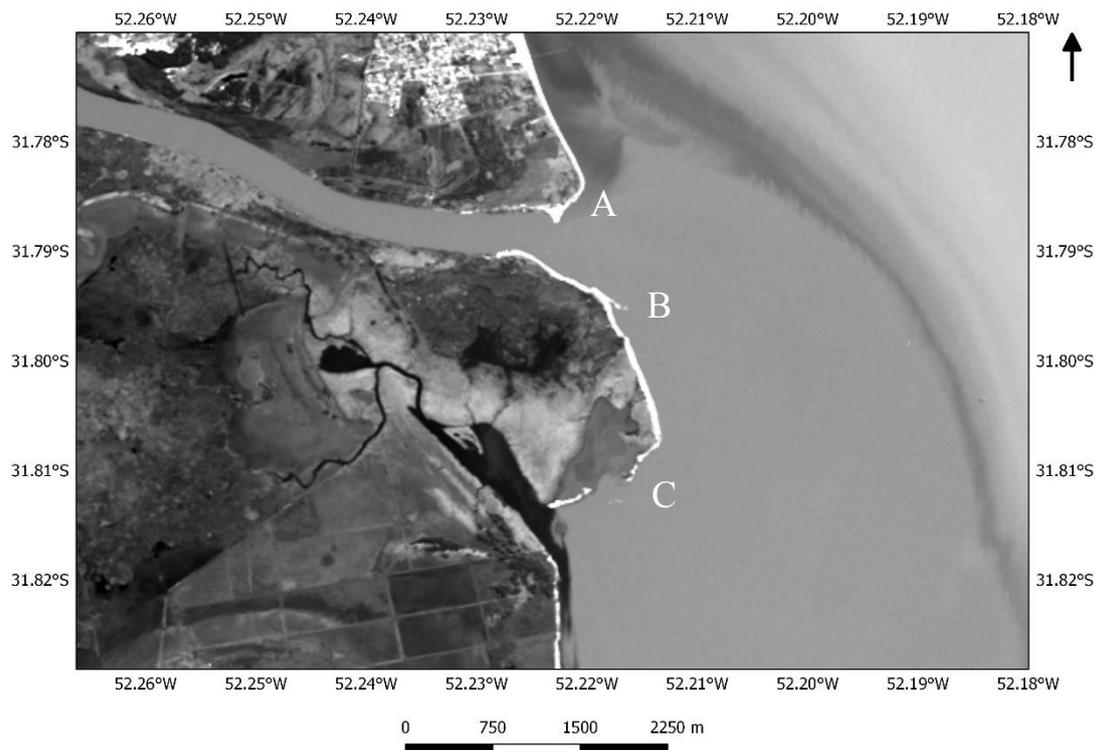
Figura 3.7 - Imagem de satélite Landsat 8, adquirida no período de 2017 (Fonte: Modificado de INPE). Na região da letra A foi observado o constante aumento do pontal arenoso principalmente para o interior do canal São Gonçalo. Registrou-se novamente a ausência do banco arenoso (letra B), além disso neste local também é possível observar a ocorrência de transporte de sedimentos para a direção da laguna. Enquanto na região do esporão arenoso, na Ponta do Silveira, foi registrada uma alteração da sua geometria ilustrado pela letra C.

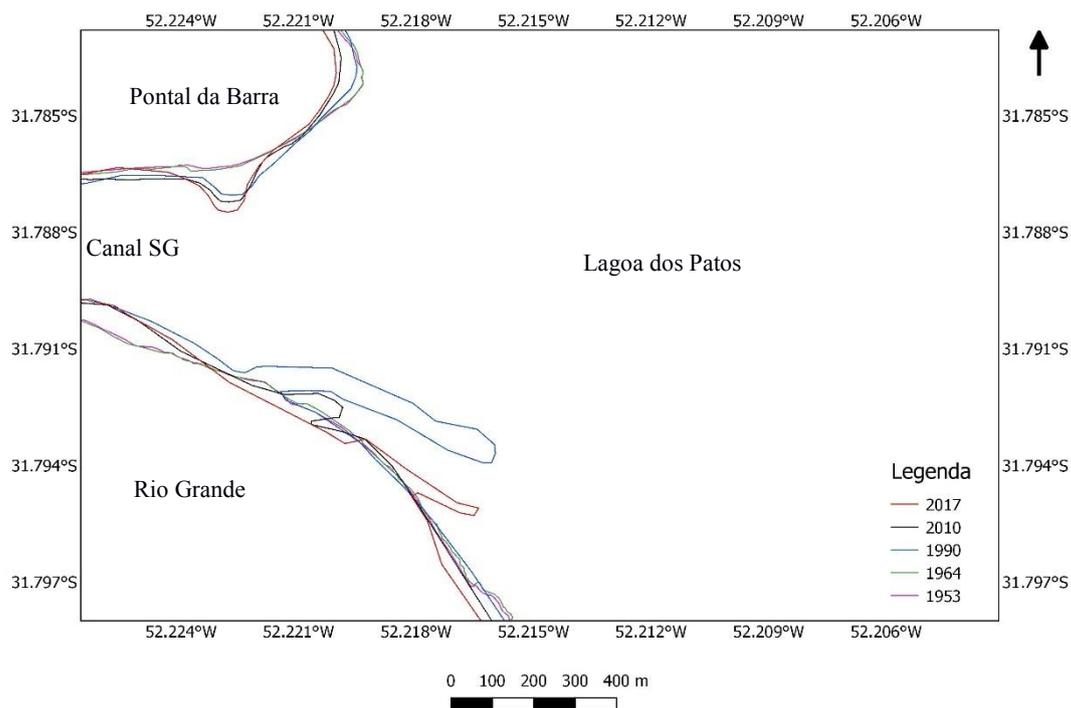
Figura 3.8 - Desenho ilustrativo da variabilidade da linha de costa ocorrida na foz do canal São Gonçalo, nas proximidades da laguna, ao longo de 64 anos.

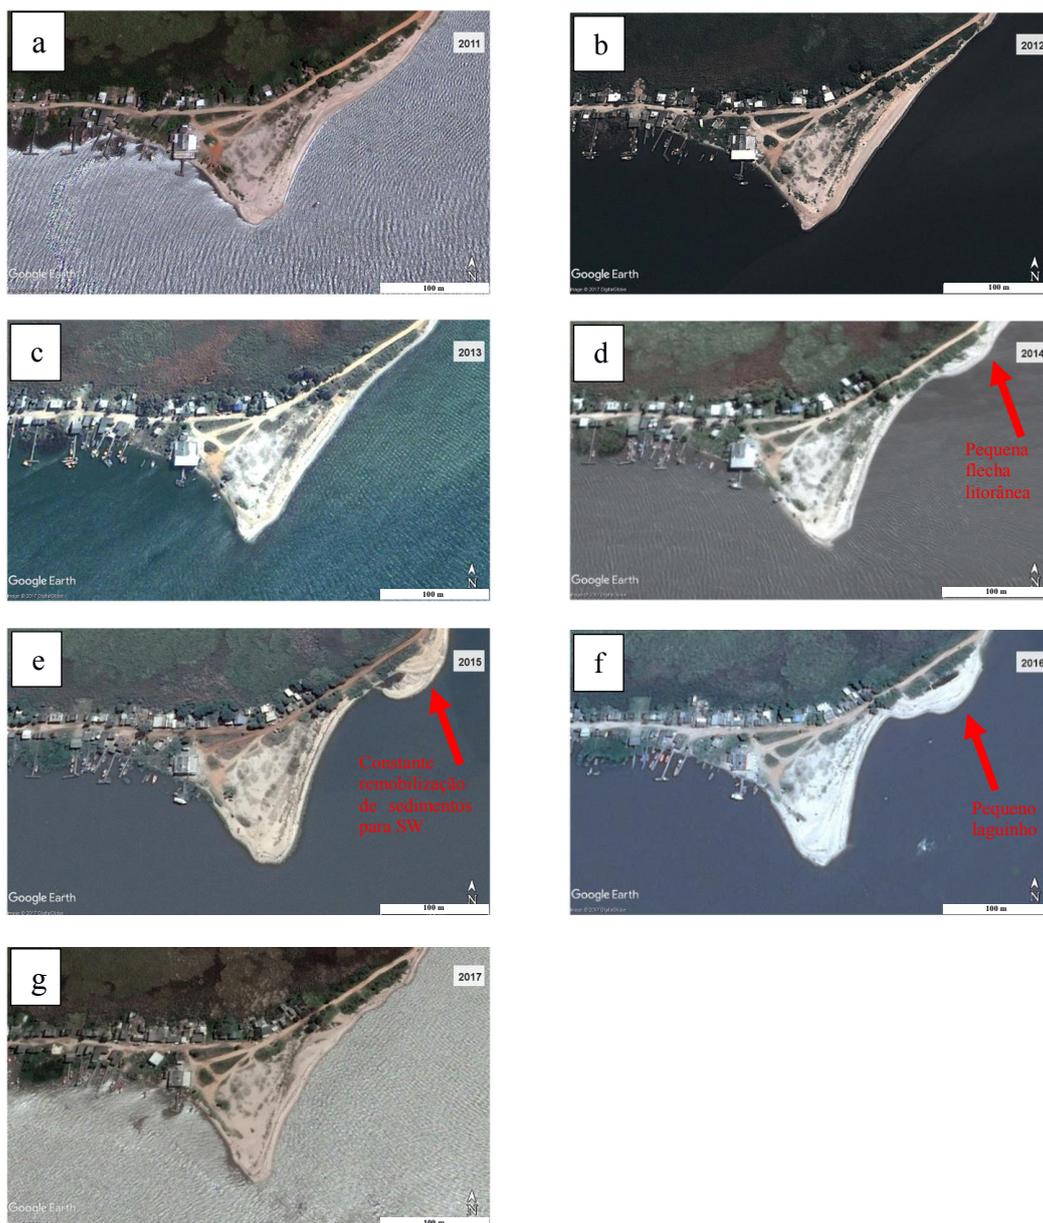
Figura 3.1.1 - Imagens históricas adquiridas entre os anos de 2011 a 2017, a) 2011, b) 2012, c) 2013, d) 2014, e) 2015, f) 2016 e g) 2017, mostrando a variação ocorrida na região do Pontal da Barra, localizado na praia do Laranjal. Escala: 100 metros. (Fonte: Modificado de Google Earth, DigitalGlobe).

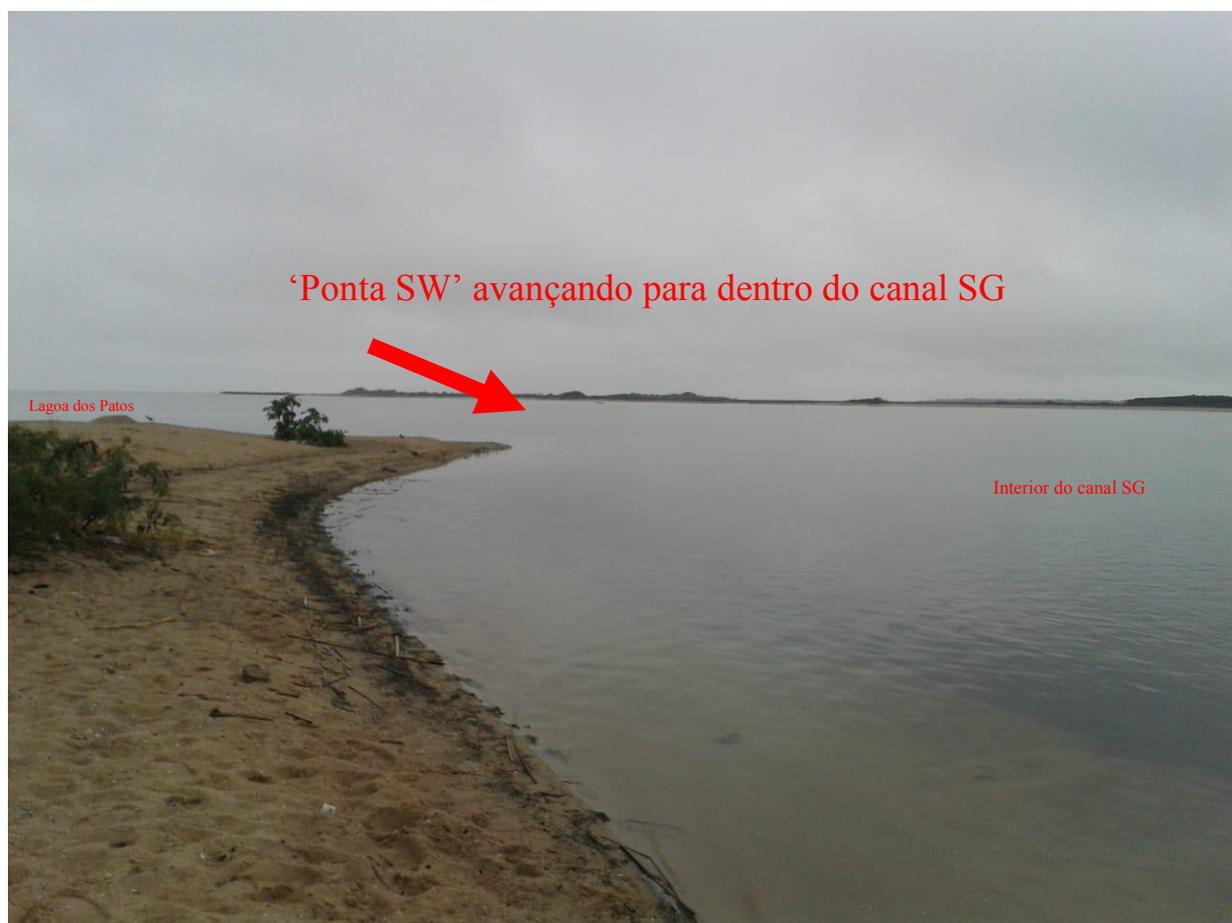
Figura 3.1.2 - Foto da denominada ‘Ponta SW’: Aporte de sedimentos avançando para o interior do canal São Gonçalo. Fotografia adquirida no mês de junho do ano de 2018 no pontal arenoso localizado no Pontal da Barra, Laranjal (Fonte: Acervo da autora).

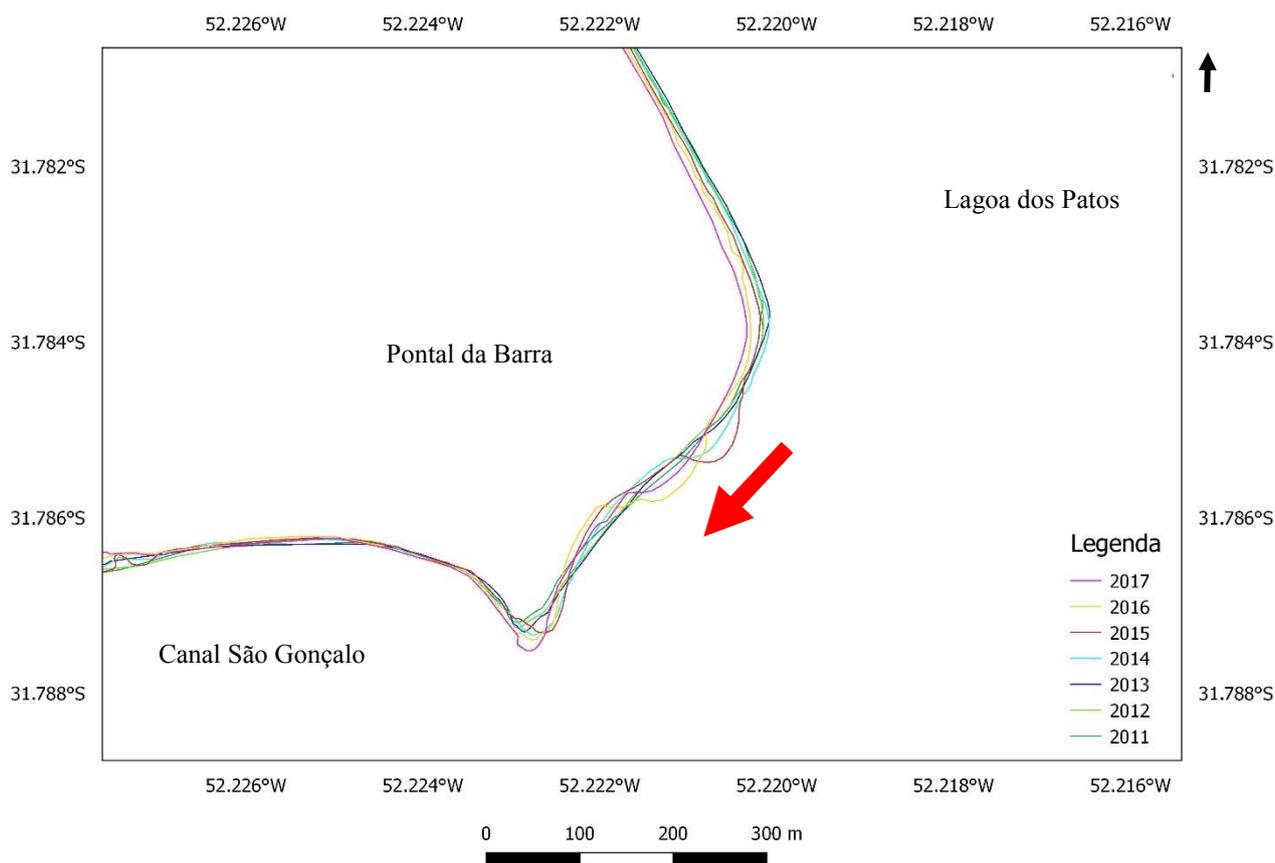
Figura 3.1.3 – Desenho ilustrativo da morfodinâmica ocorrida no Pontal da Barra, na praia do Laranjal, registrados entre os anos de 2011 a 2017. A flecha vermelha representa a direção preferencial de transporte de sedimentos (SW).

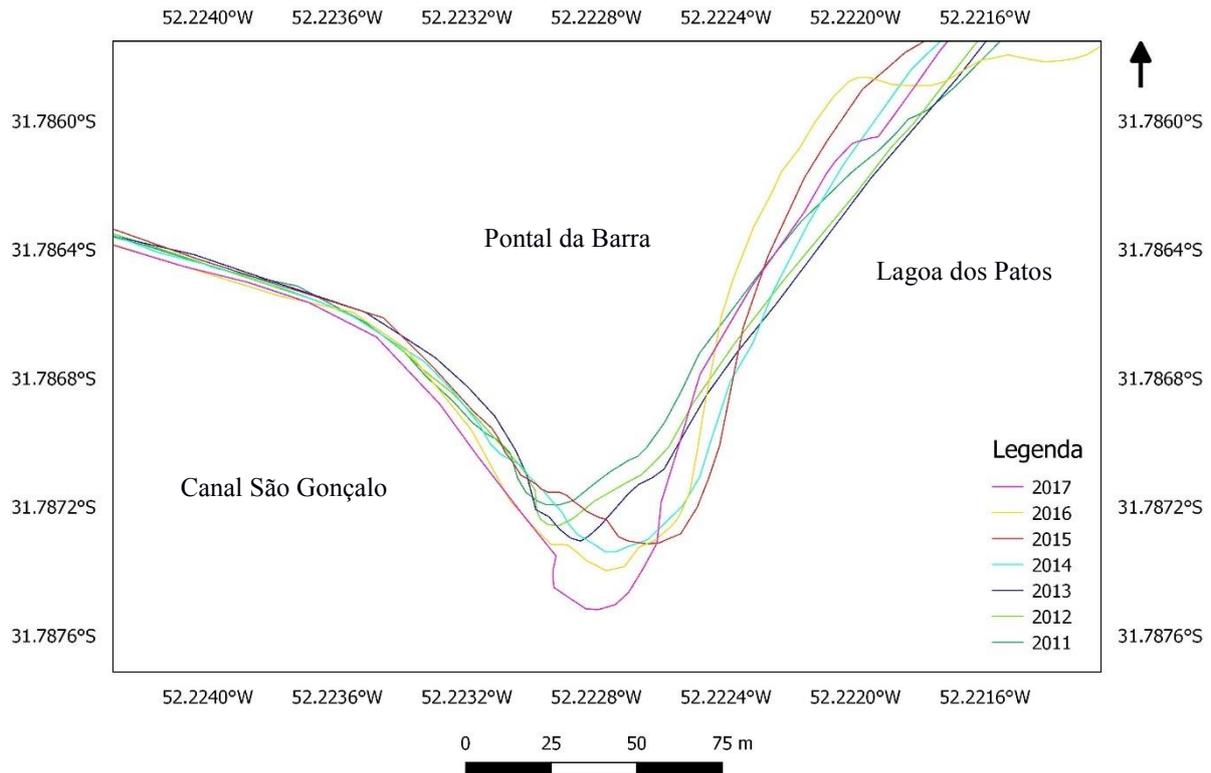
Figura 3.1.4 – Desenho ilustrativo da morfodinâmica do pontal arenoso registrado na região do Pontal da Barra, na praia do Laranjal. Informações referentes aos anos de 2011 a 2017. É possível observar o avanço do pontal arenoso para dentro do canal SG.

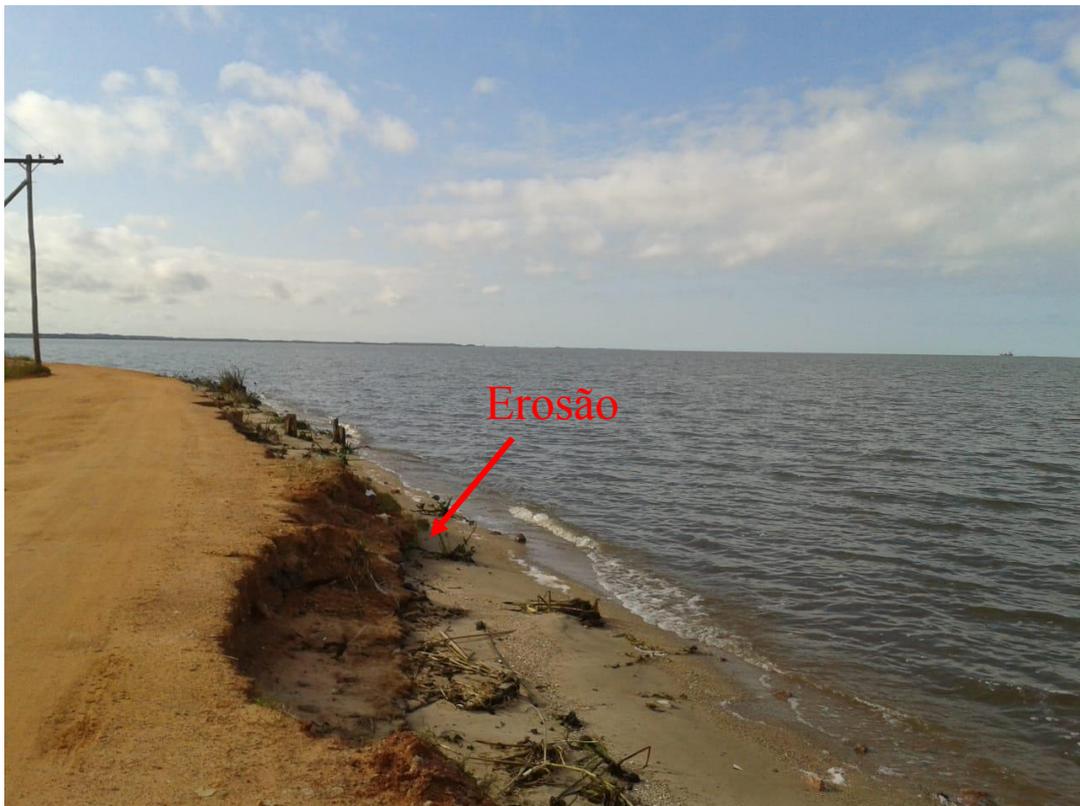
Figura 3.1.6 - Contínuo processo erosivo na estrada de acesso ao pontal arenoso, Av. Dr. Antônio Augusto de Assunção. Fotografia referente ao início do mês de agosto do ano de 2018 (Fonte: Acervo da autora).

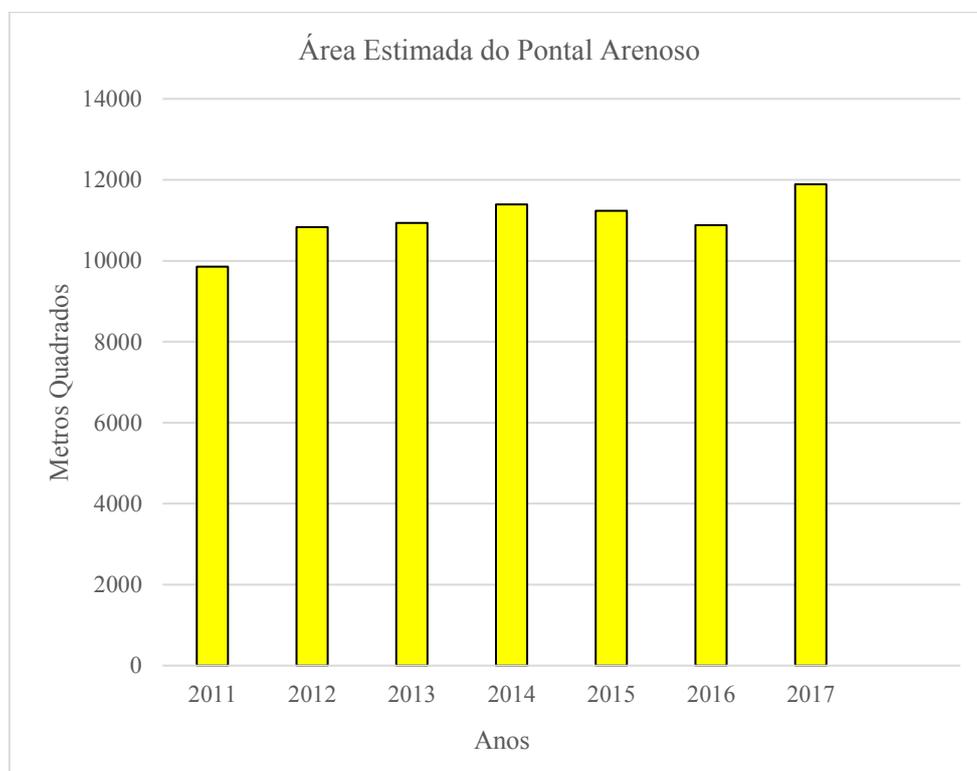
Figura 3.1.7 - Gráfico dos valores das áreas estimadas do pontal arenoso localizado no Pontal da Barra, registrados entre os anos de 2011 a 2017.

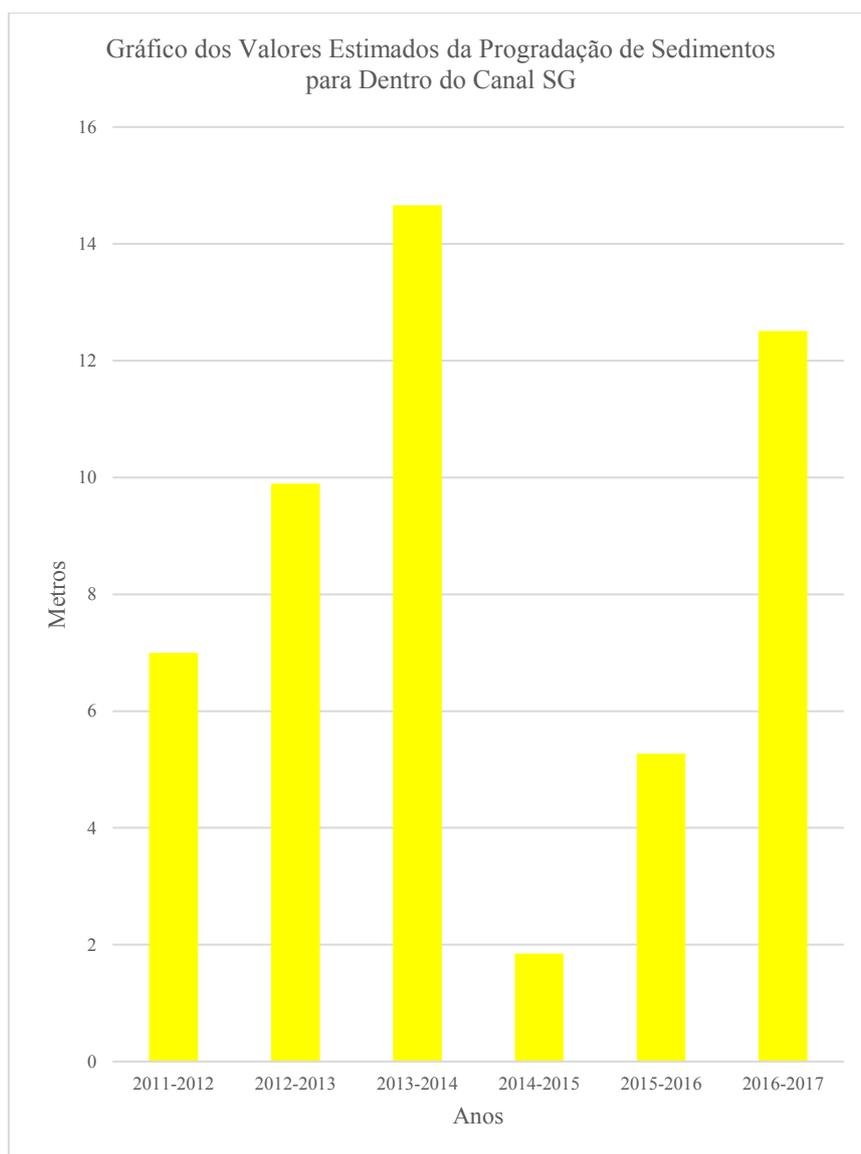
Figura 3.1.8 - Gráfico dos valores estimados da progradação do pontal arenoso do Pontal da Barra, acumulando sedimentos para dentro do canal SG, observados entre os anos de 2011 a 2017.

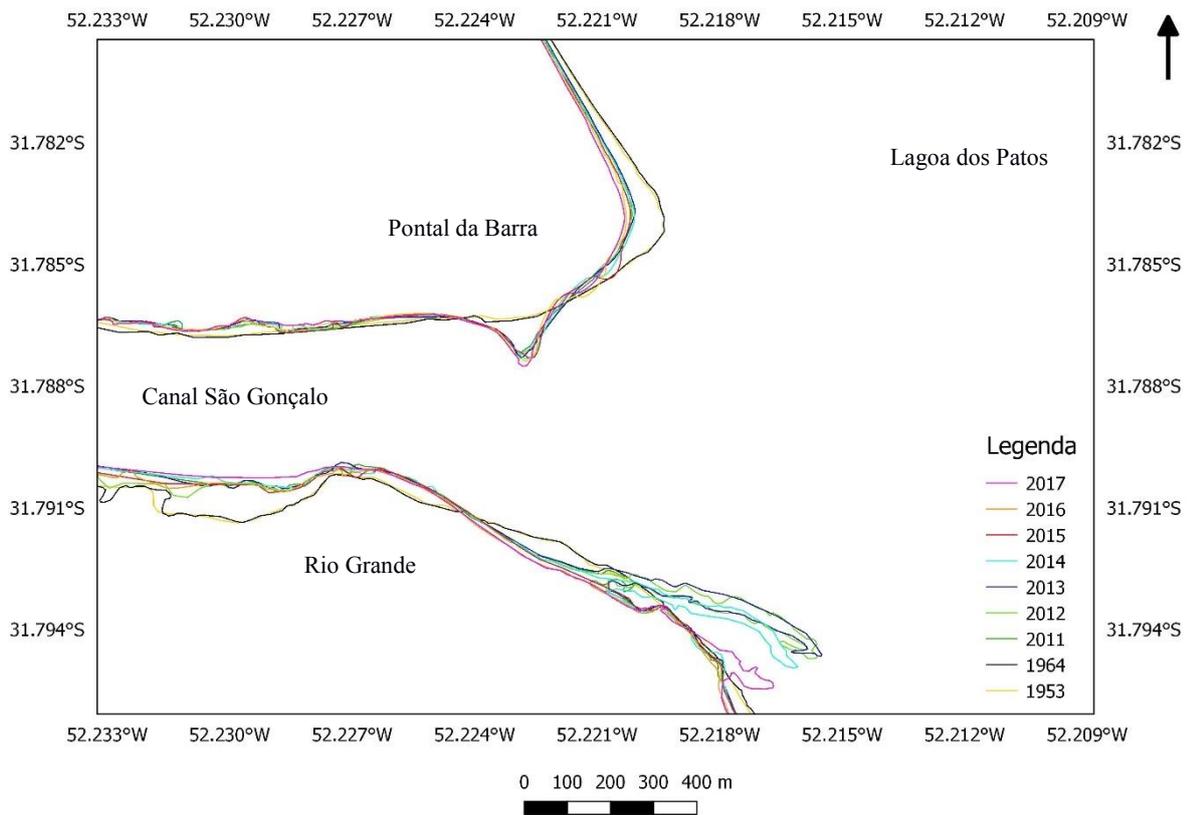
Figura 3.1.9 - Desenho ilustrativo da embocadura do canal São Gonçalo. No ano de 1953 observa-se a ausência do pontal arenoso, registrado nos anos atuais.

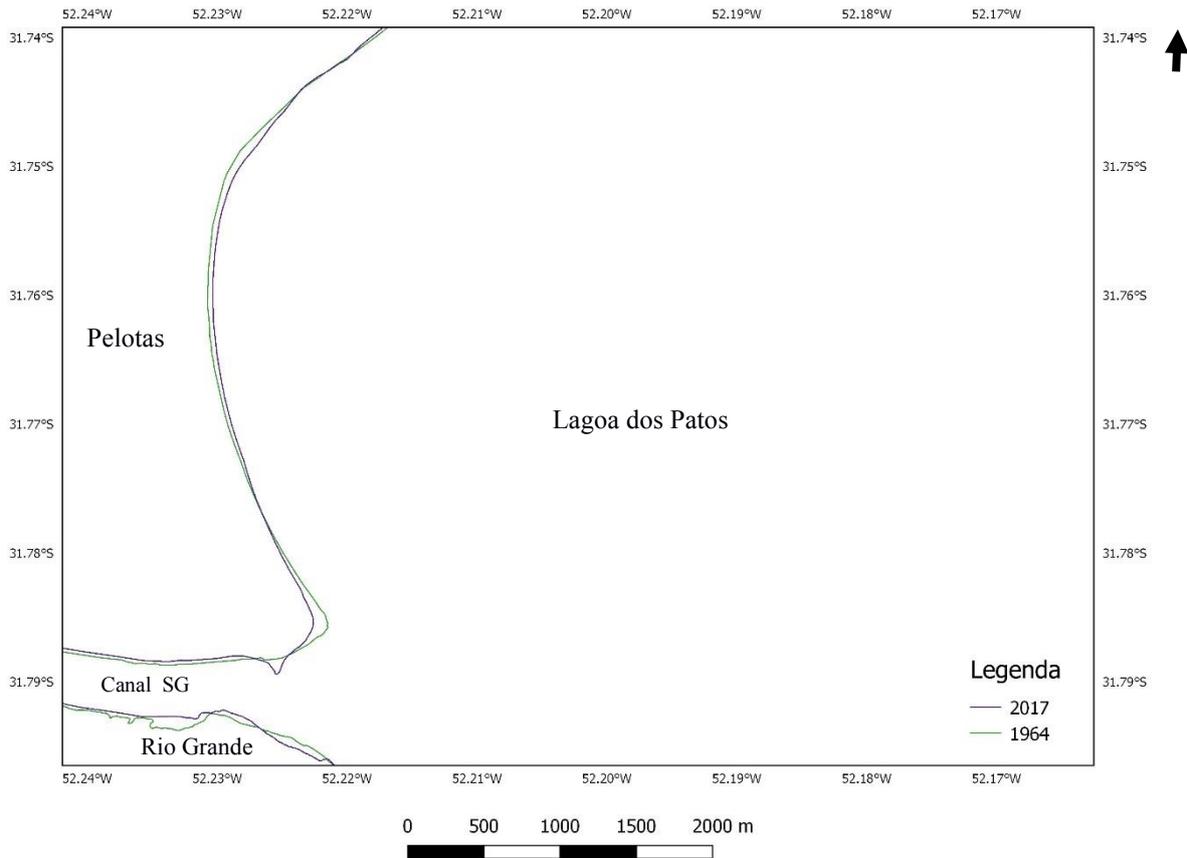
Figura 3.1.10 - Desenho ilustrativo da morfodinâmica ocorrida no Saco do Laranjal, registradas entre os anos de 1964 a 2017.

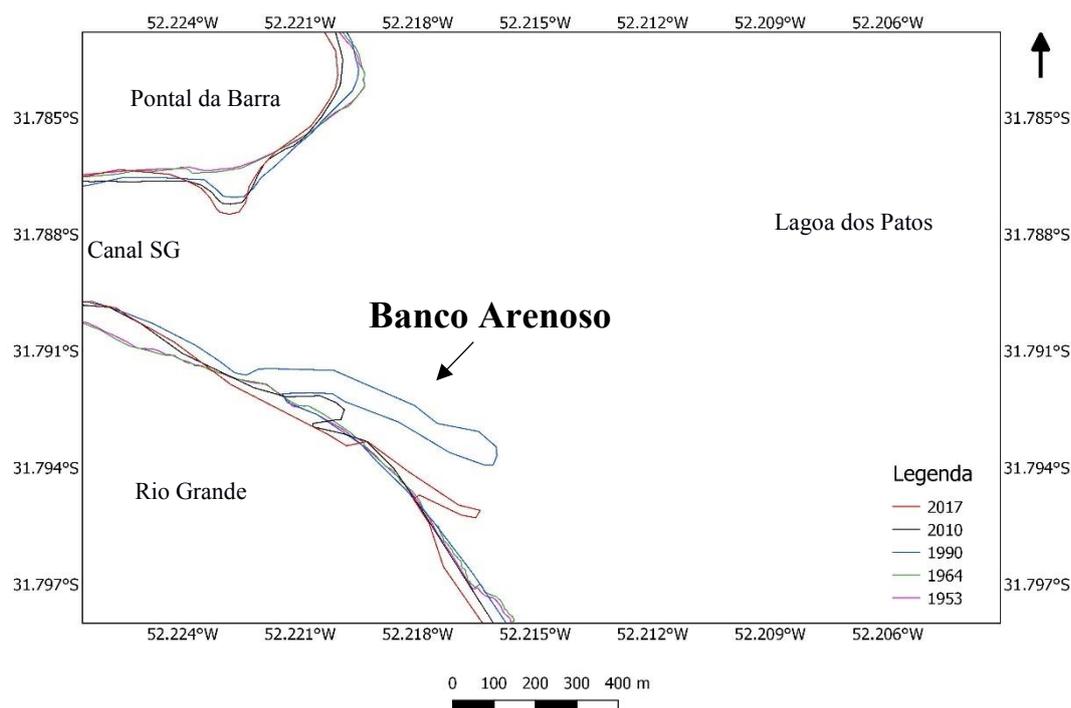
Figura 3.2.1 - Desenho ilustrativo do banco arenoso localizado na margem do canal SG pertencente a cidade de RG.

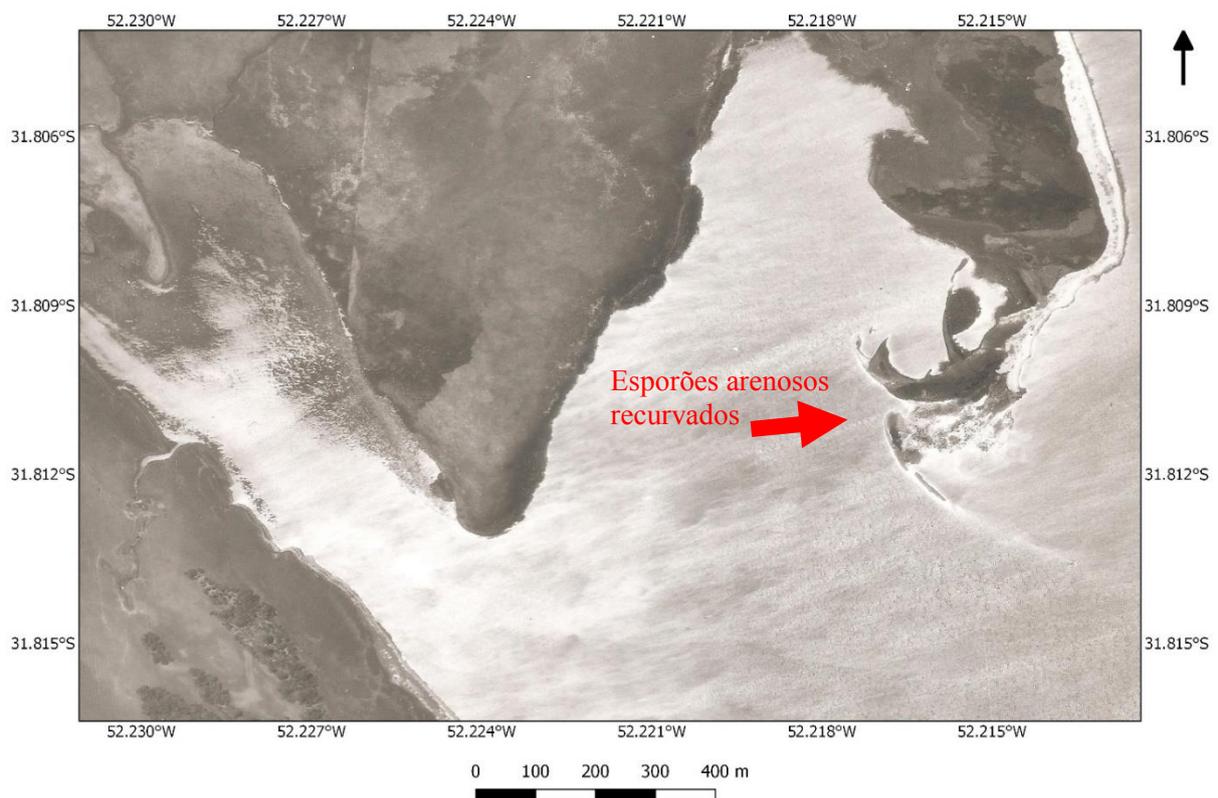
Figura 3.2.3 - Fotografia aérea de 1974 da região da Ponta do Silveira, em Rio Grande, apresentando os esporões arenosos com variadas direções de desenvolvimento (Fonte: Acervo da Agência da Lagoa Mirim).
