VARIABILIDADE DA LINHA DE COSTA NA FOZ DO CANAL SÃO GONÇALO E ADJACÊNCIAS
DA LAGOA DOS PATOS

Dissertação para obtenção do Título de Mestre em Engenharia Oceânica

Área de concentração: Engenharia Costeira

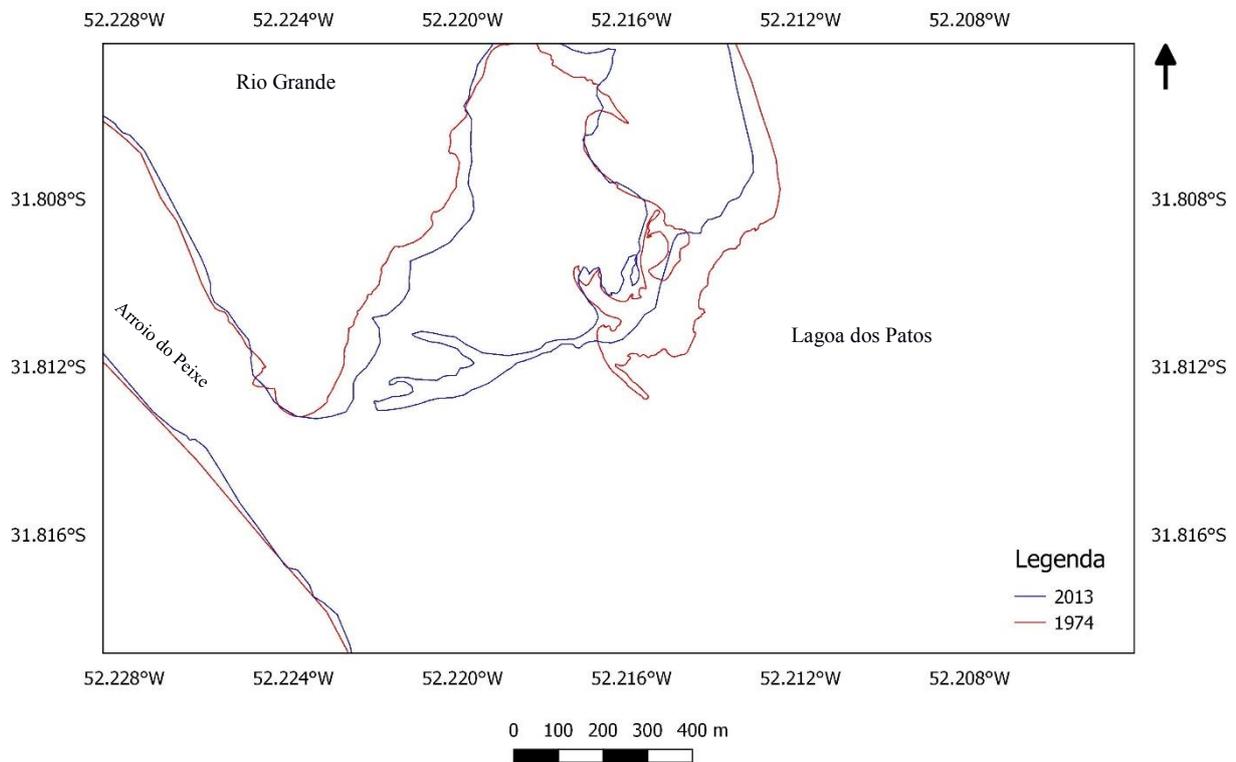
Figura 3.2.4 - Mapa temático mostrando o crescimento do esporão arenoso localizado na Ponta do Silveira, registrados entre os anos 1974 a 2013. No ano de 1974, observa-se uma geometria recurvada, posteriormente passa a desenvolver-se com um formato retilíneo, com direção preferencial para sudoeste.

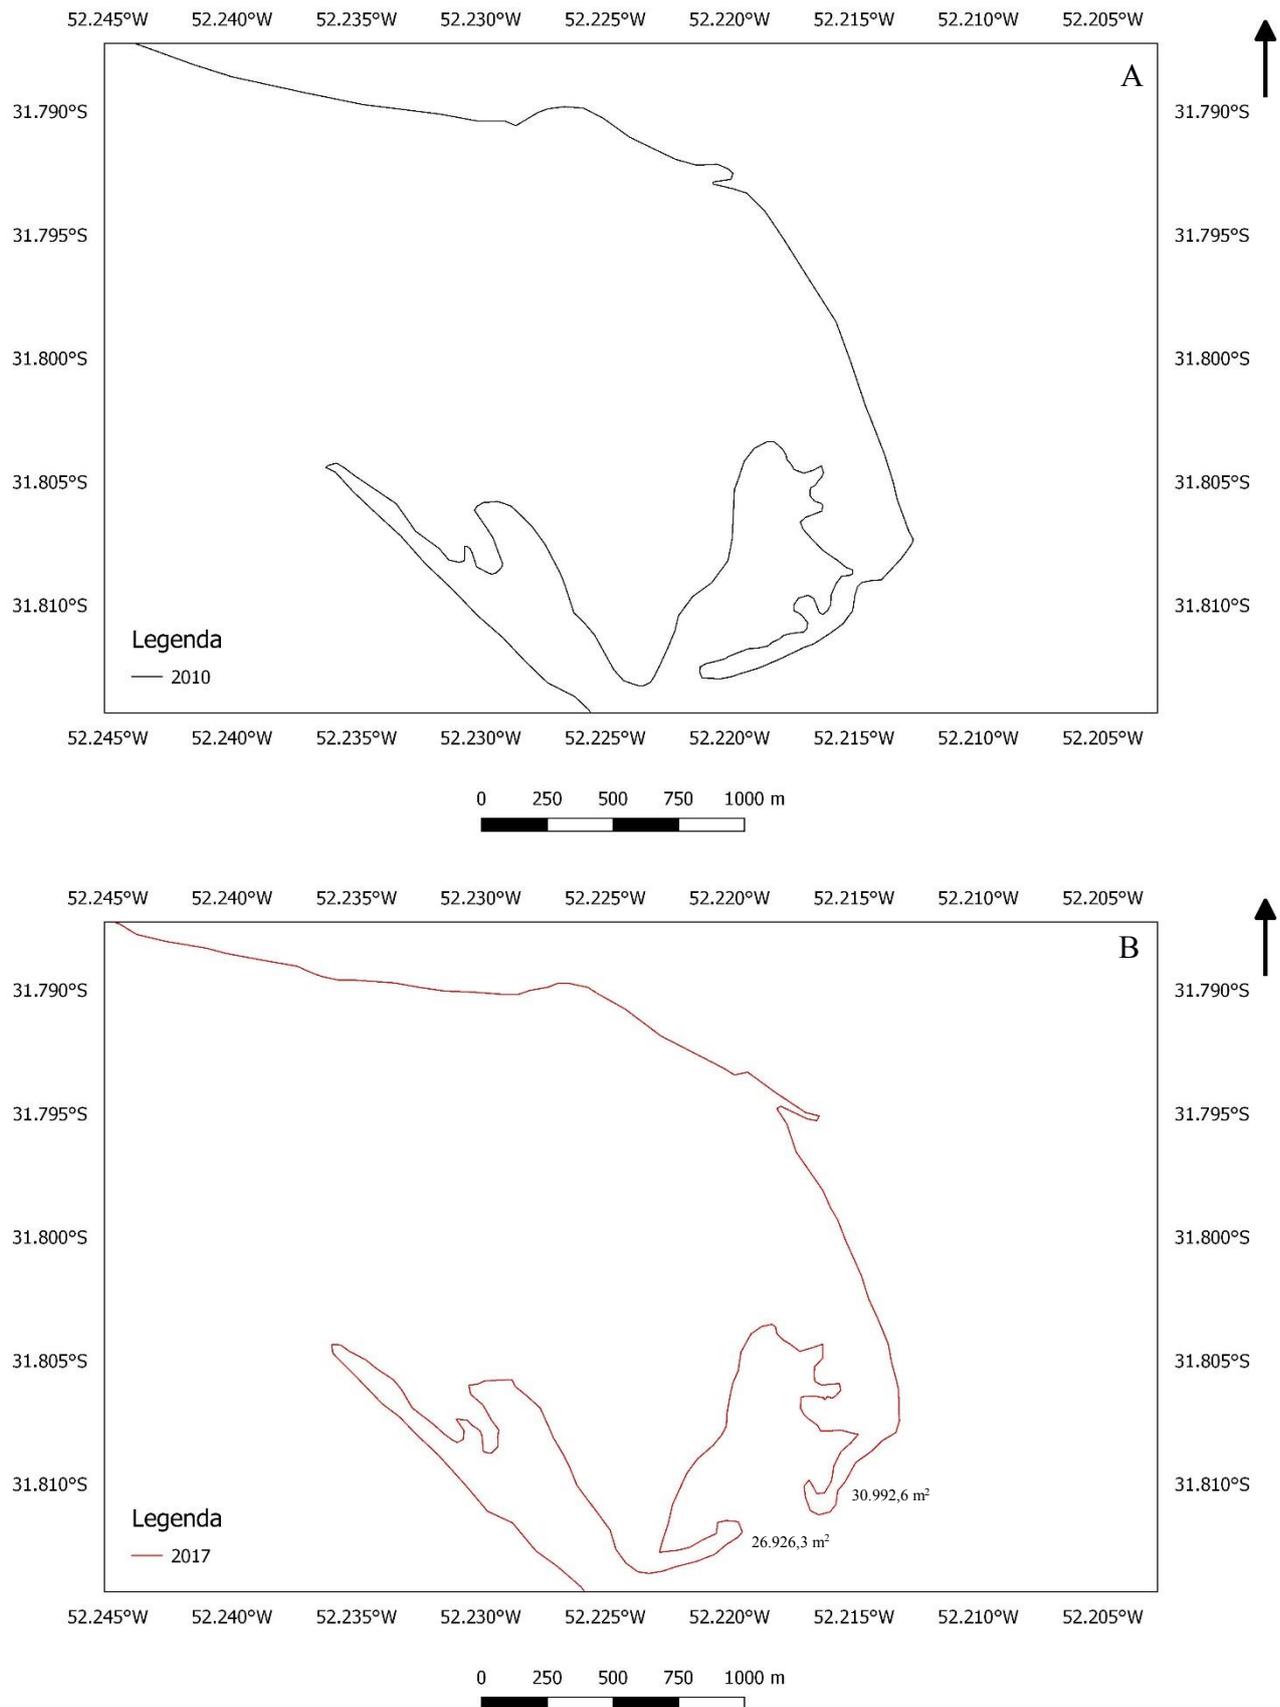
Figura 3.2.5 - Desenho ilustrativo da morfodinâmica do esporão arenoso na Ponta do Silveira, observadas nos anos de 2010 (A) e em 2017 (B).

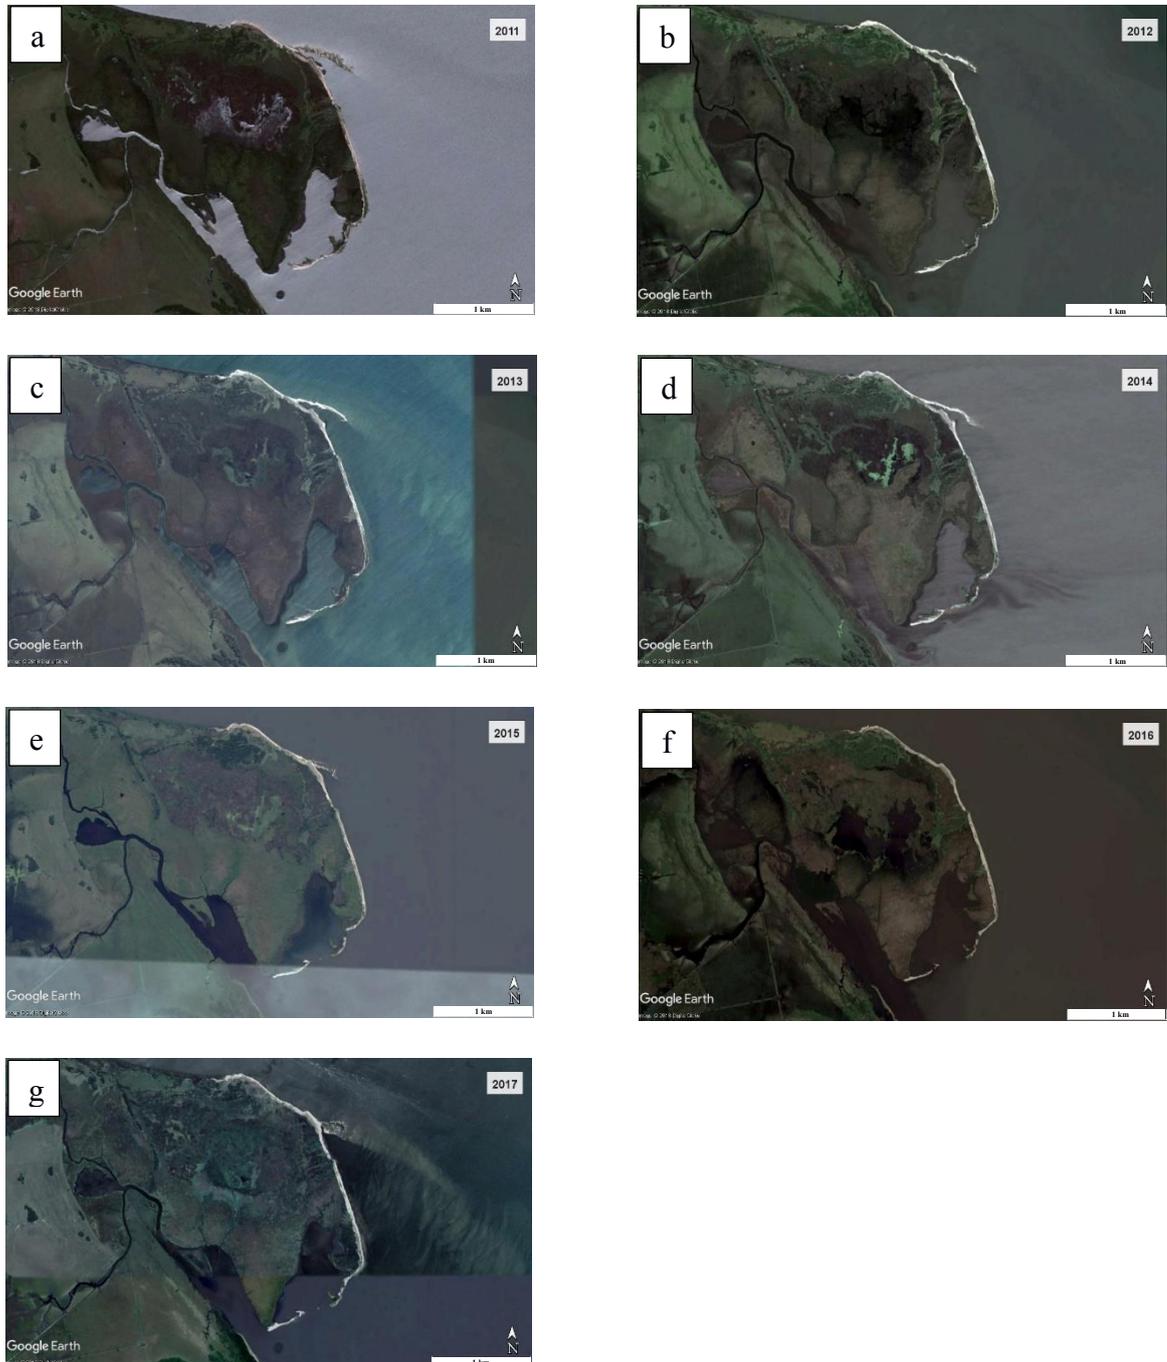
Figura 3.2.6 - Imagens de satélite dos anos de 2011 a 2017, a) 2011, b) 2012, c) 2013, d) 2014, e) 2015, f) 2016 e g) 2017, mostrando o desenvolvimento do esporão arenoso, seu afinamento e posteriormente a sua ruptura. Escala: 1km. (Fonte: Google Earth, DigitalGlobe).

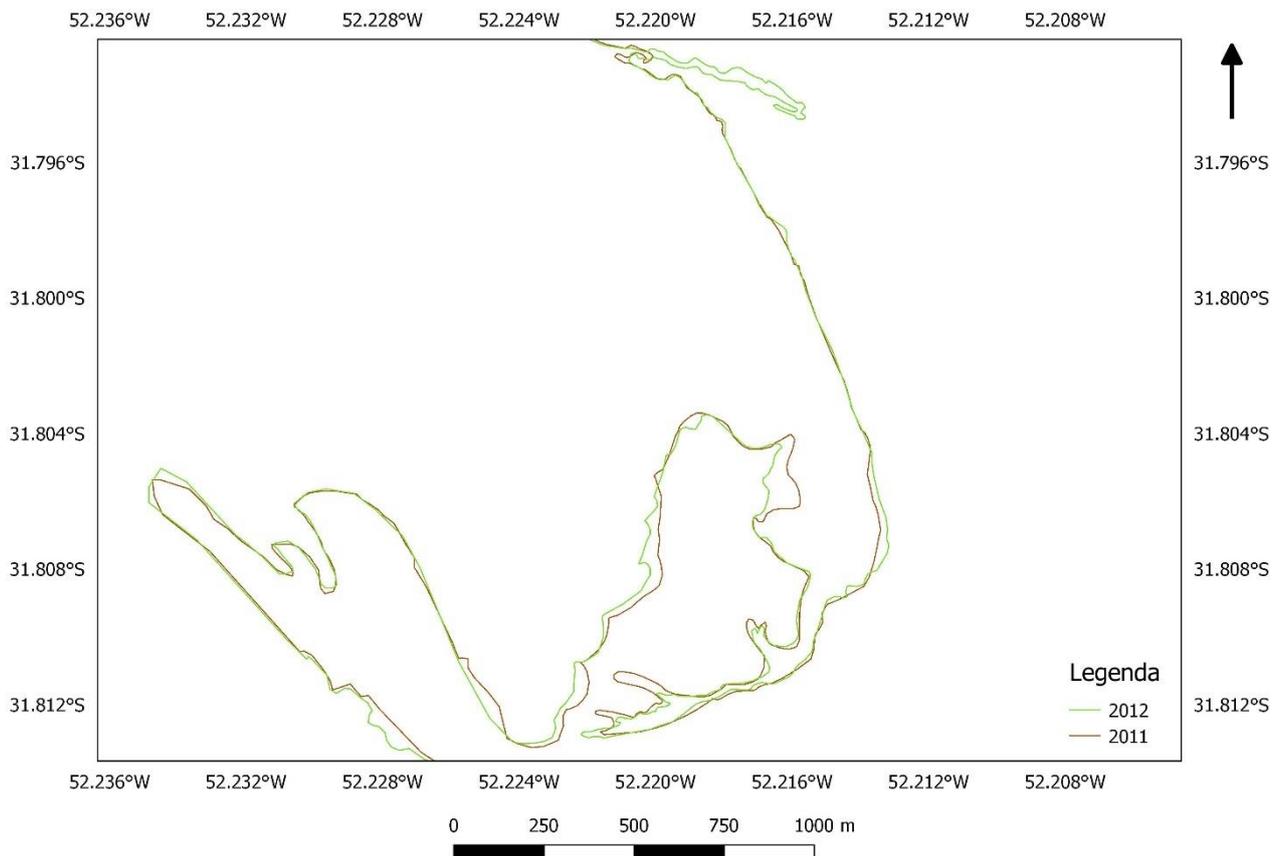
Figura 3.2.7 - Desenho ilustrativo da morfodinâmica do esporão arenoso na Ponta do Silveira, registrada entre os anos 2011 a 2012.

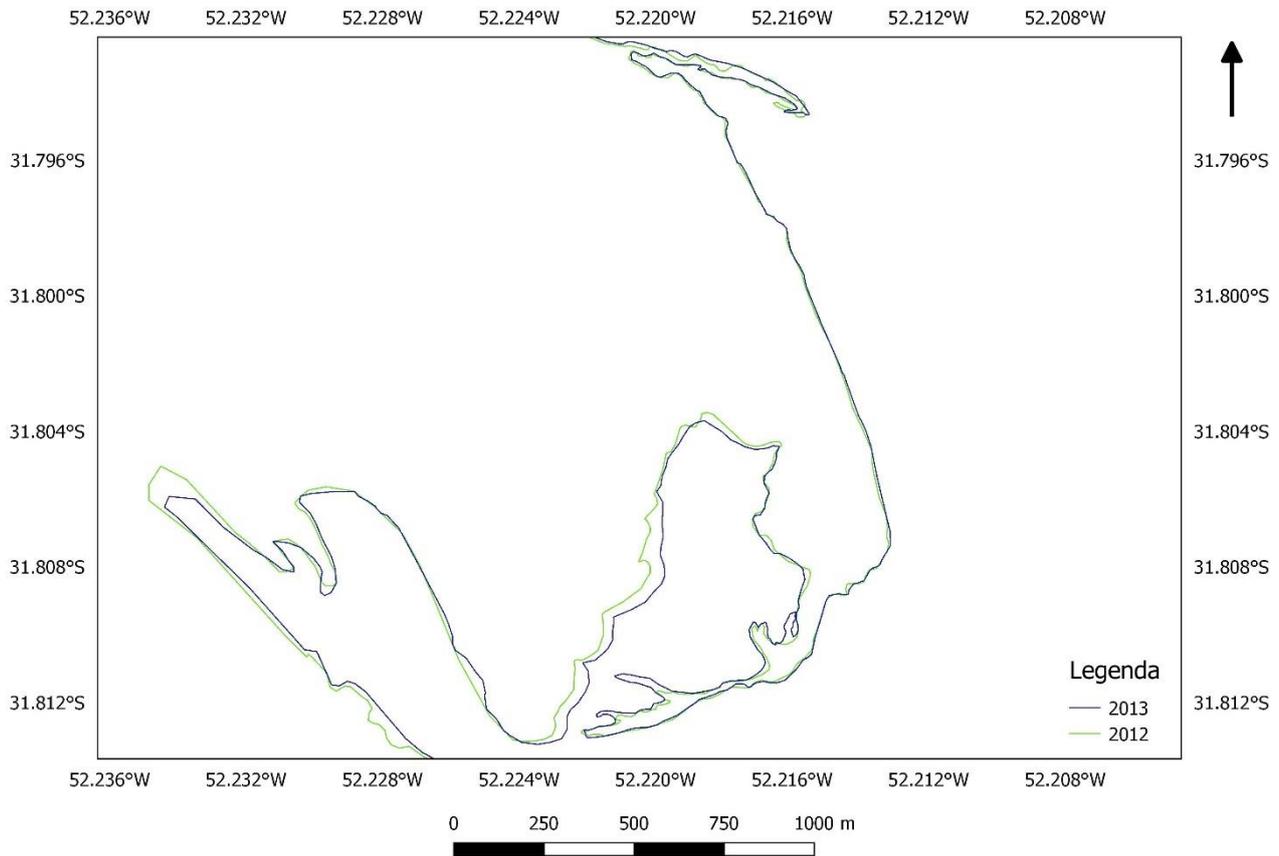
Figura. 3.2.8 - Desenho ilustrativo da morfodinâmica do esporão arenoso referente aos anos 2012 a 2013.

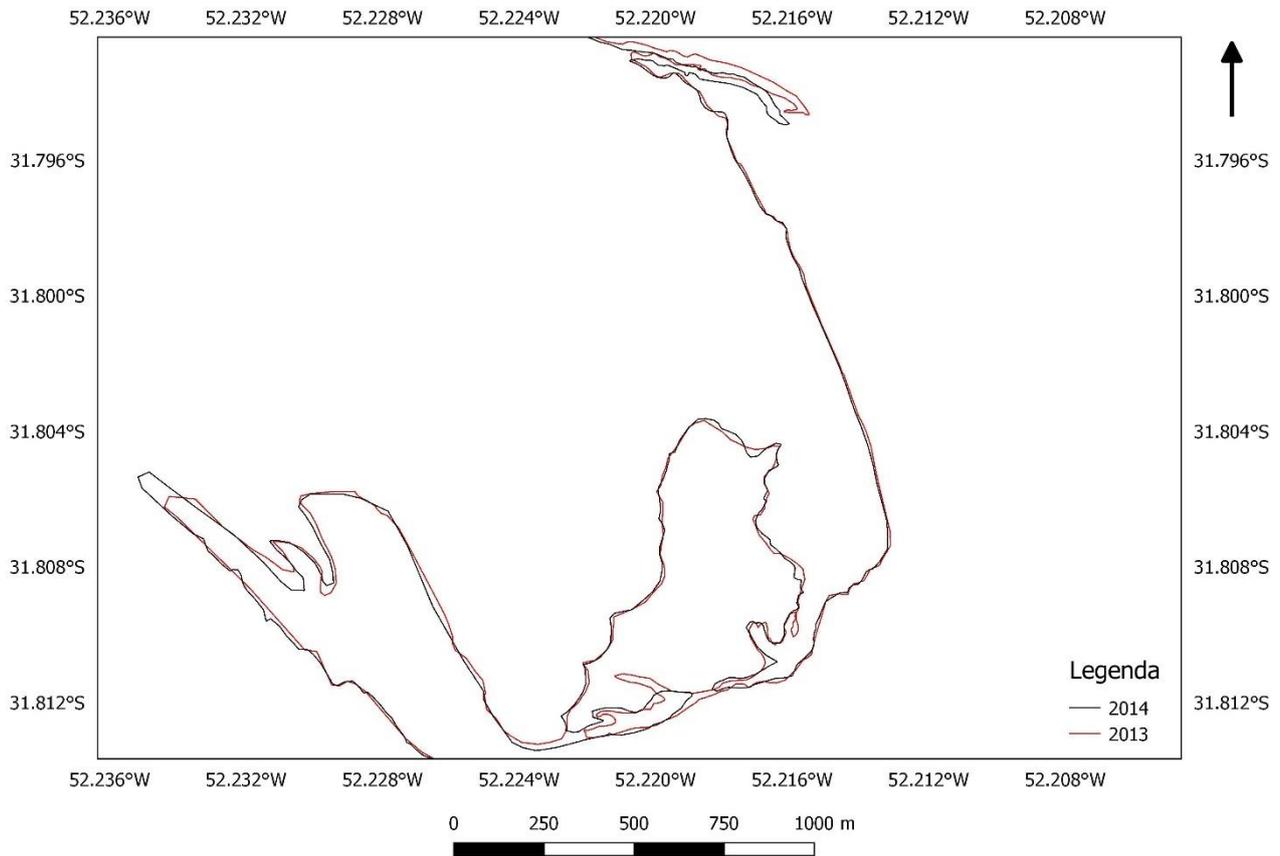
Figura 3.2.9 - Desenho ilustrativo da morfodinâmica do esporão arenoso entre os anos de 2013 e 2014, mostrando a afinação na parte central da feição arenosa e conseqüentemente causando a ruptura do esporão arenoso.

Foi elaborado um desenho ilustrativo com as imagens dos anos de 2013 e de 2014, com a finalidade de observar o afinamento e o rompimento do esporão arenoso (Fig. 3.2.9).

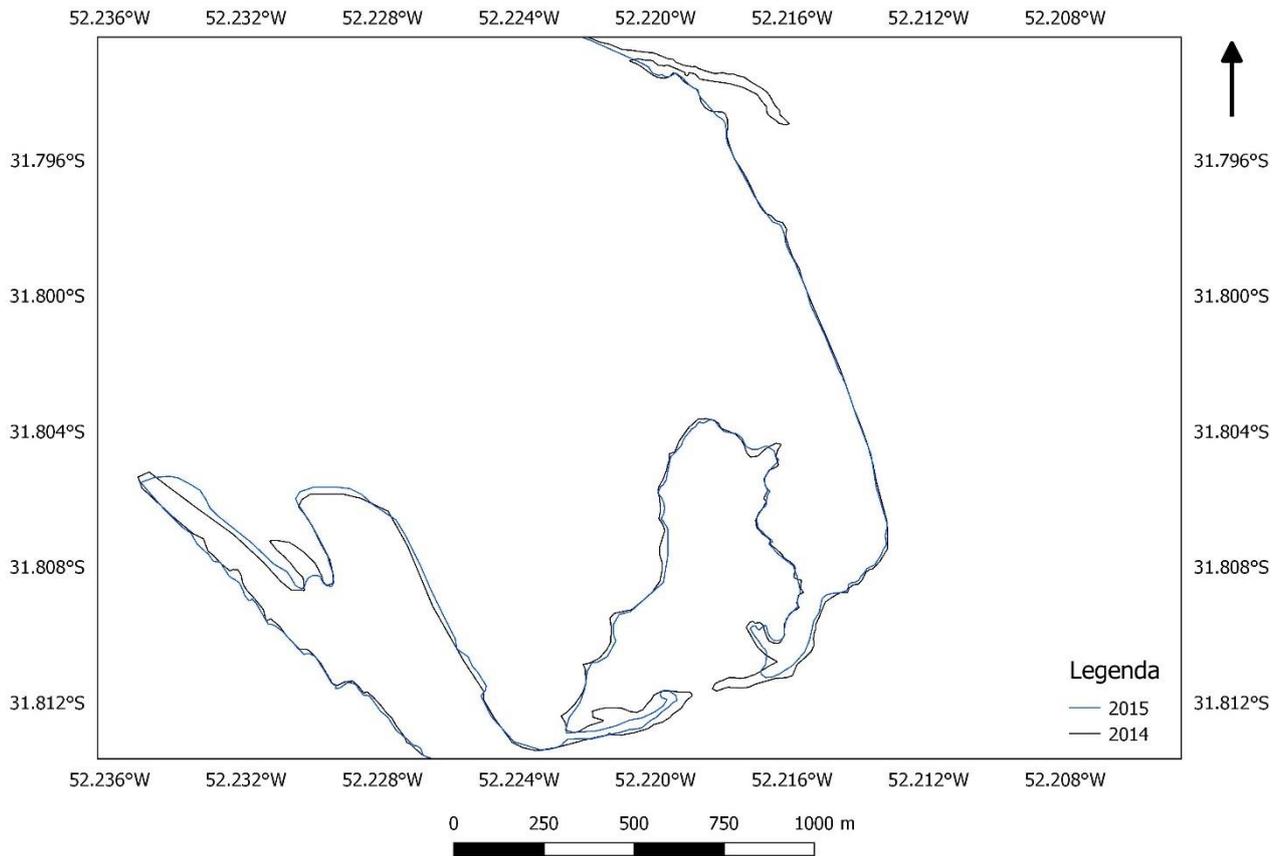
Figura 3.2.10 - Desenho ilustrativo do esporão arenoso entre os anos 2014 a 2015.

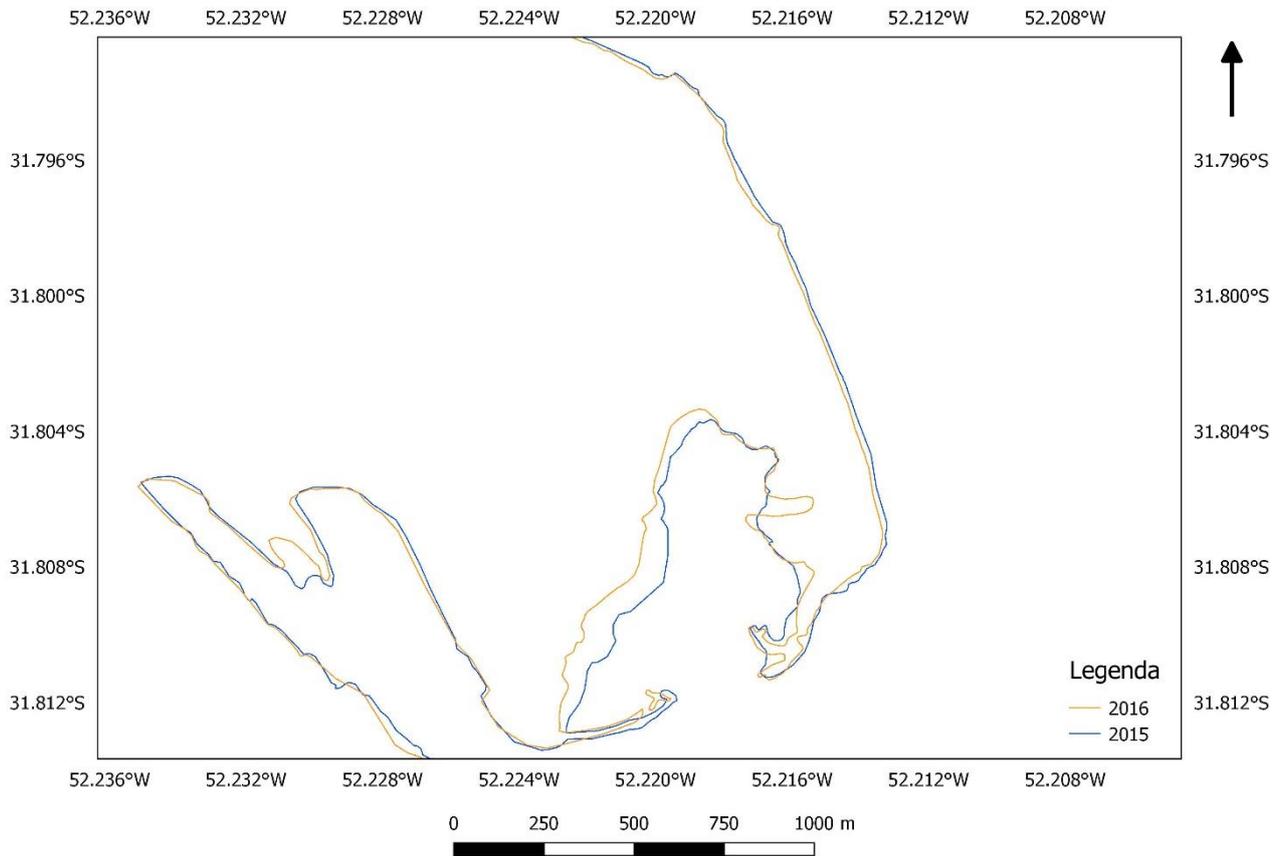
Figura 3.2.11 - Desenho ilustrativo apresentando o processo erosivo registrado principalmente na estrutura arenosa esquerda do esporão, processo ocorrido nos anos 2015 e 2016.

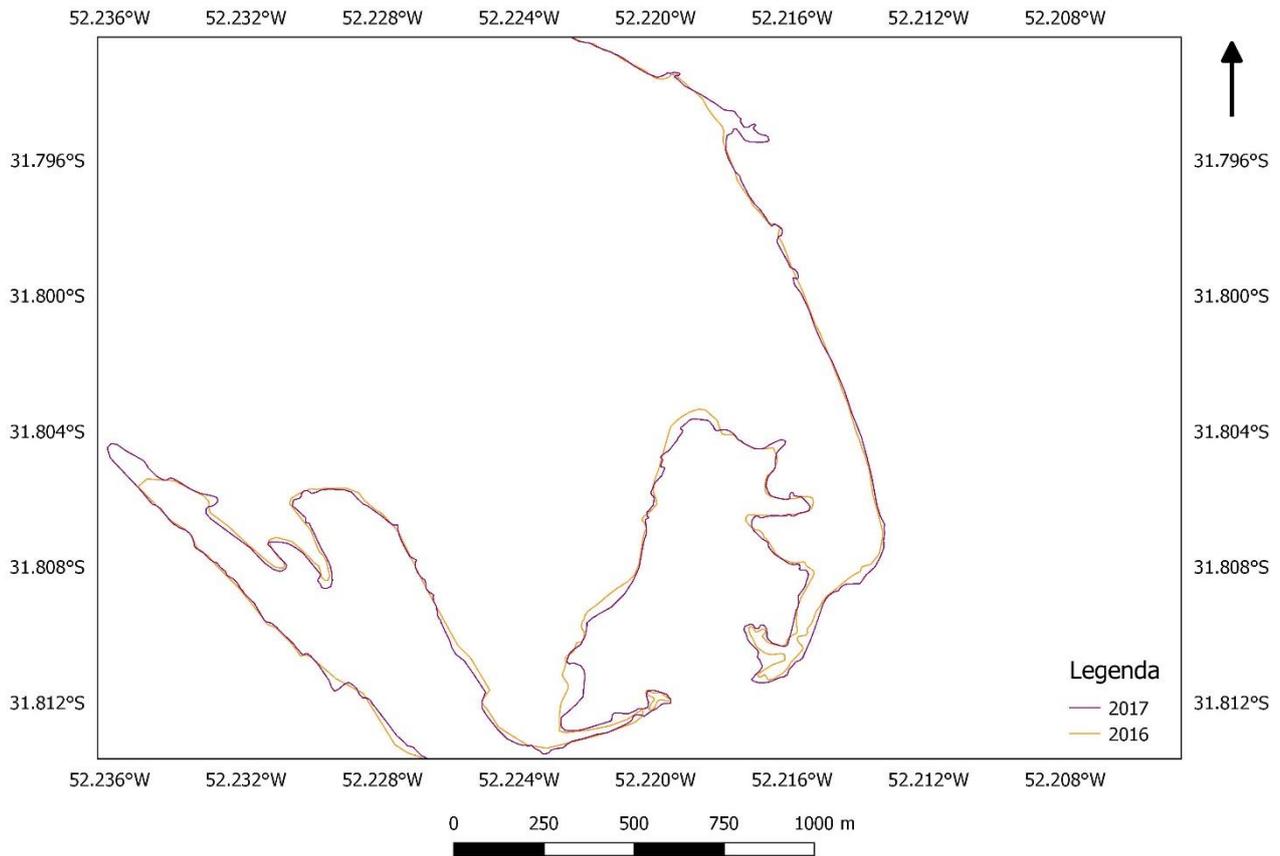
Figura 3.2.12 - Desenho ilustrativo do esporão arenoso registrados entre os anos de 2016 a 2017.

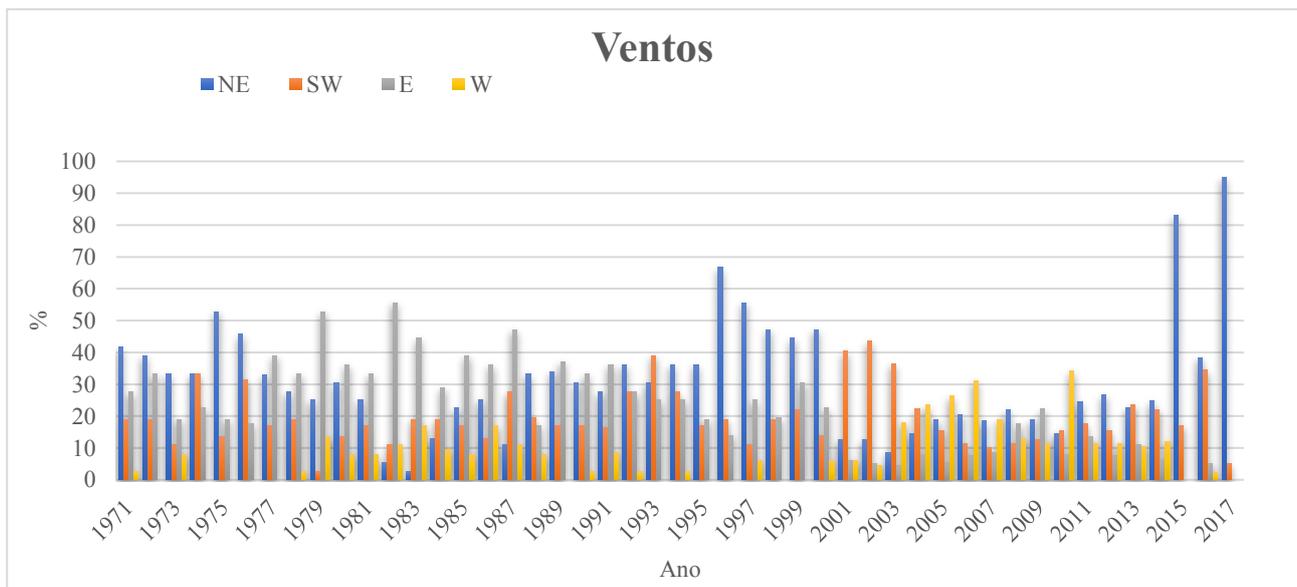
Figura 3.3.1 - Série histórica de ventos predominantes, ocorridos entre os anos de 1971 a 2017.

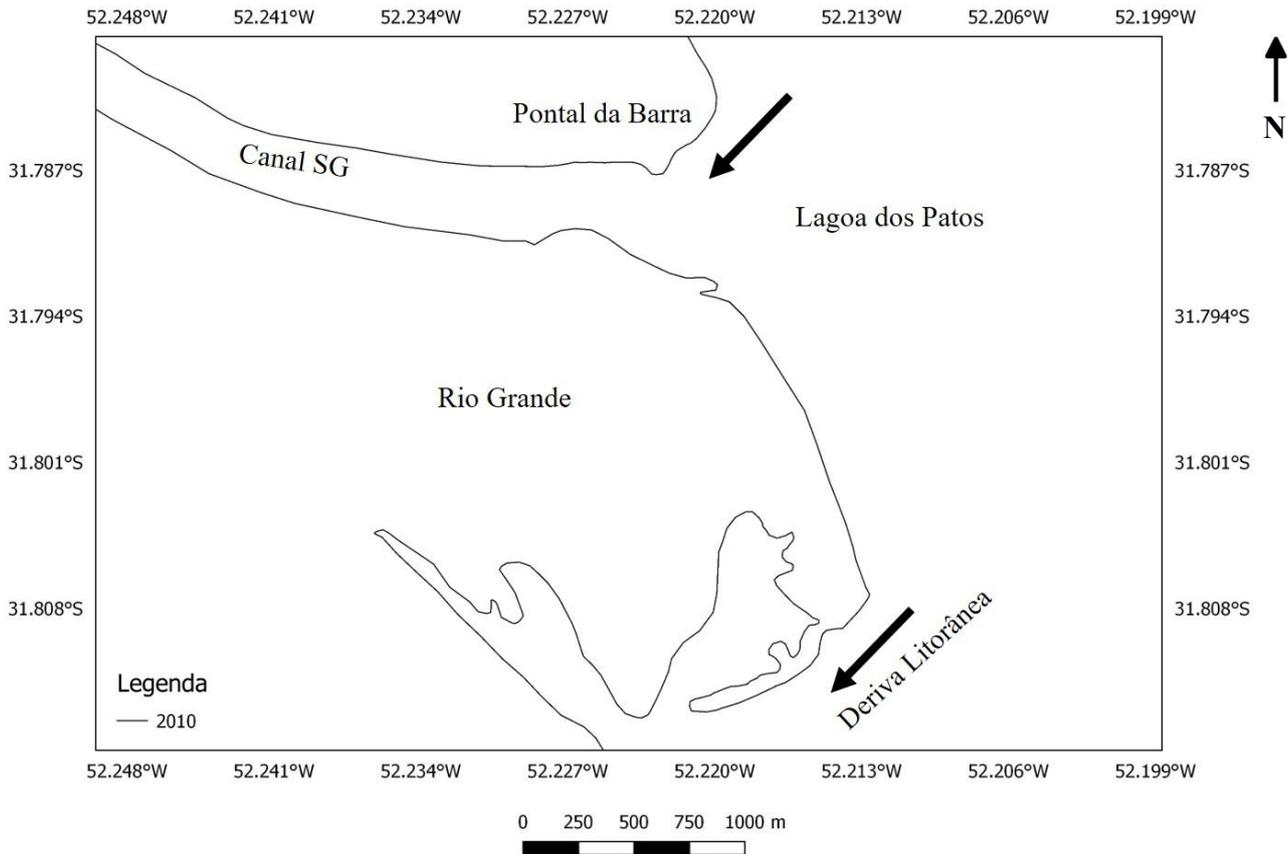
Figura 3.3.2 - Desenho ilustrativo representando a ocorrência de deriva litorânea, com transporte de sedimentos preferencialmente para a direção sudoeste. Desenho elaborado com base na imagem de satélite adquirida no ano de 2010.

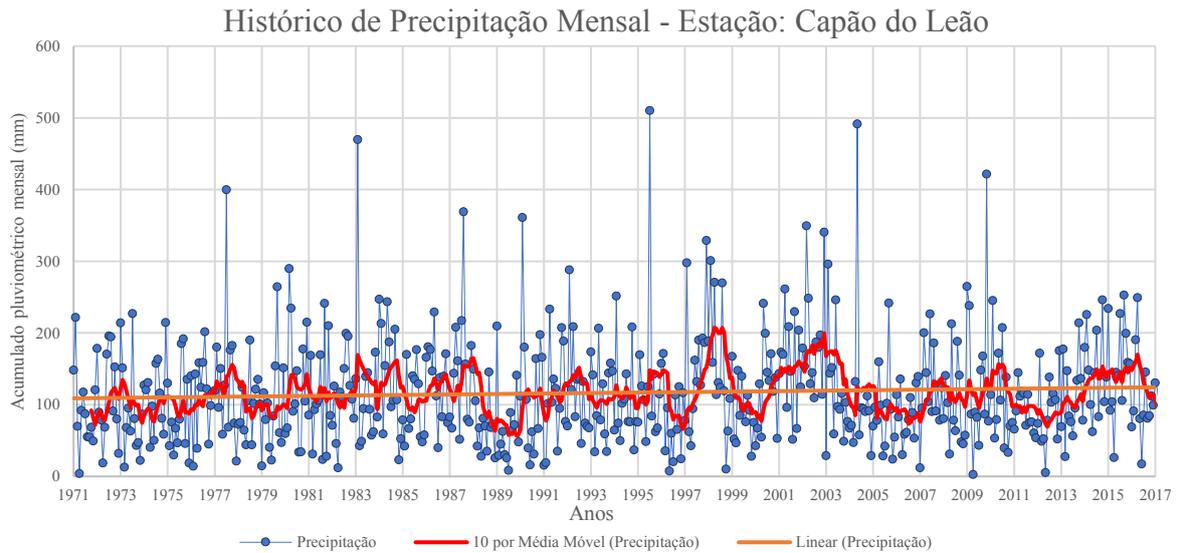
Figura 3.3.3 - Série histórica de precipitação obtida na estação de Capão do Leão, registrados nos anos de 1971 a 2017.

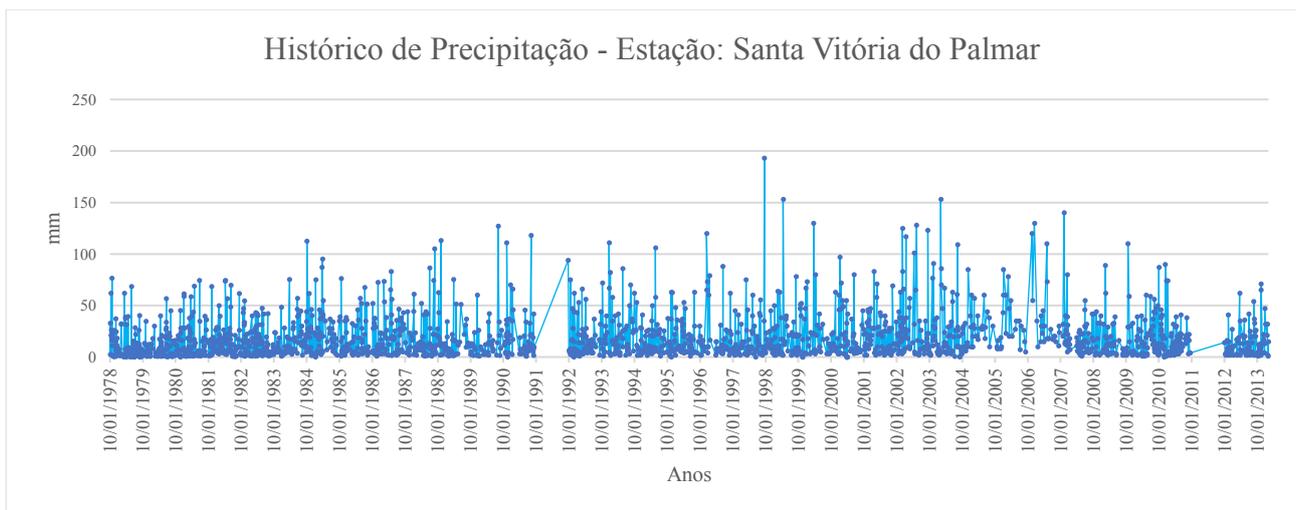
Figura 3.3.4 - Dados históricos de precipitação coletados na estação de Santa Vitória do Palmar, registrados nos anos de 1978 a 2013.

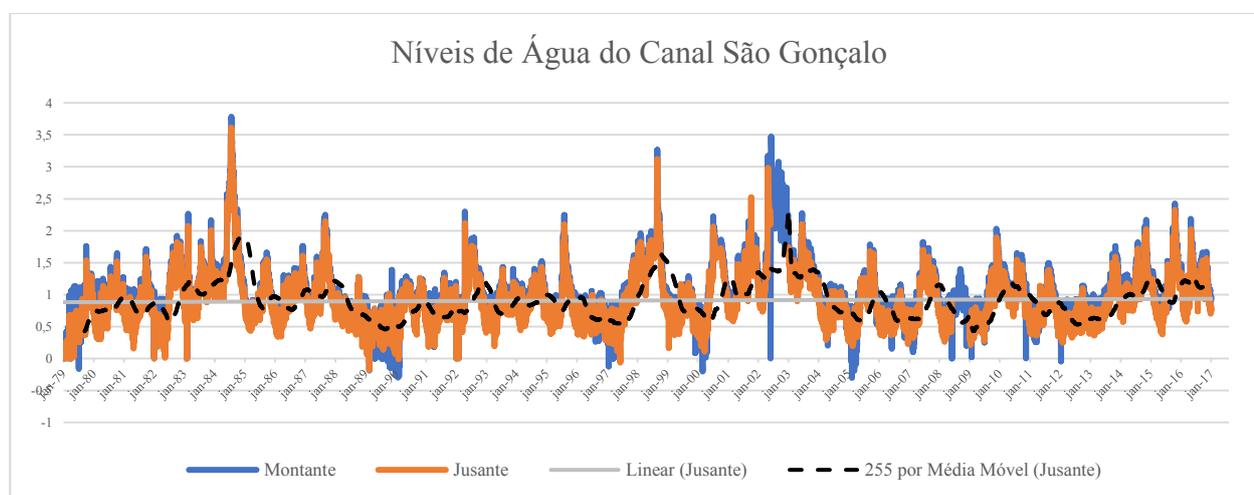
Figura 3.3.5 - Dados históricos de níveis de água do canal São Gonçalo, obtidos entre os anos de 1979 a 2017.

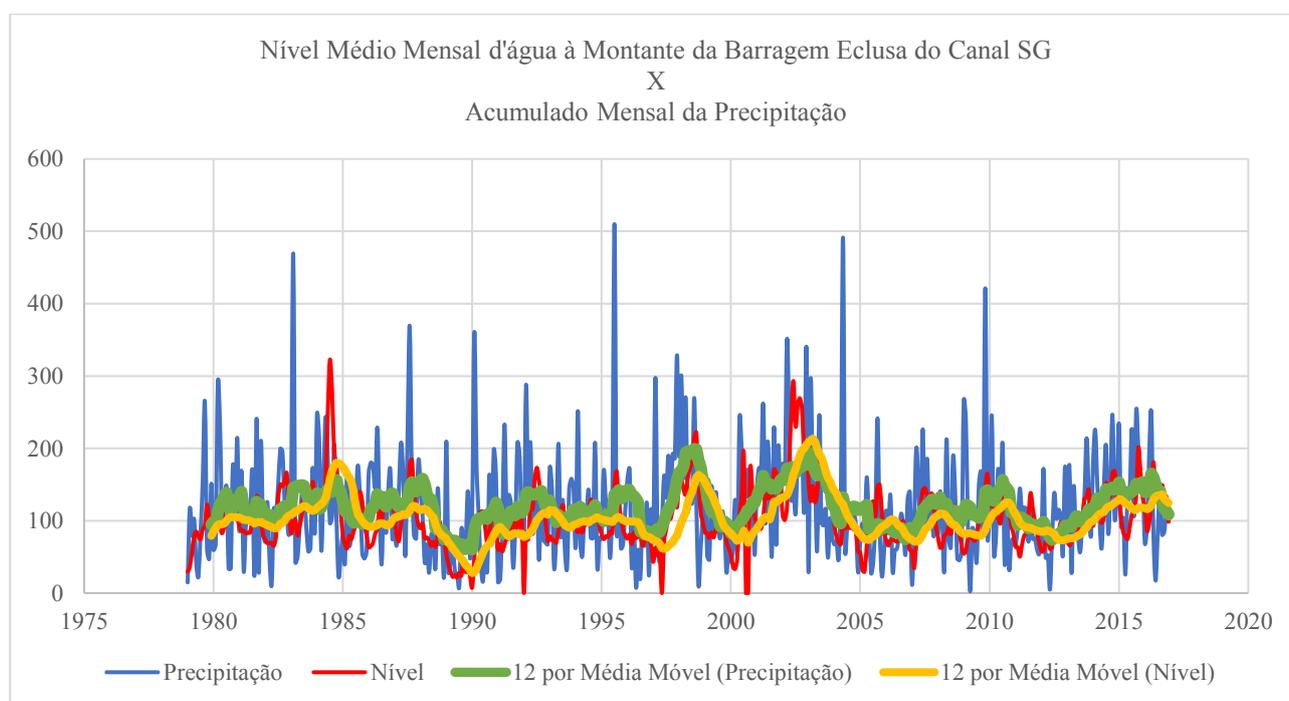
Figura 3.3.6 - Histórico mensal de níveis da água à montante da barragem eclusa do canal SG, adquiridos desde 1979 até 2017. A escala vertical caracteriza os valores de precipitação em mm, e para o nível d'água a escala é ilustrada em cm.

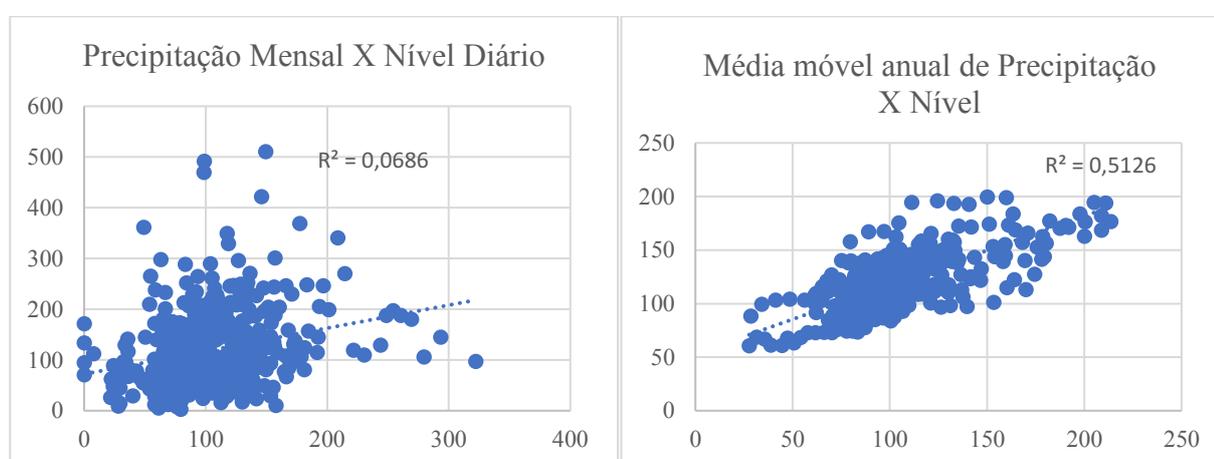
Figura 3.3.7 – Gráficos de correlação da precipitação com os níveis d'água à montante da obra do canal SG, obtidos desde 1979 até 2017. Na escala vertical encontram-se os valores de precipitação (em mm) e o nível d'água (em cm). A esquerda valores mensais e a direita valores de médias móveis anuais.

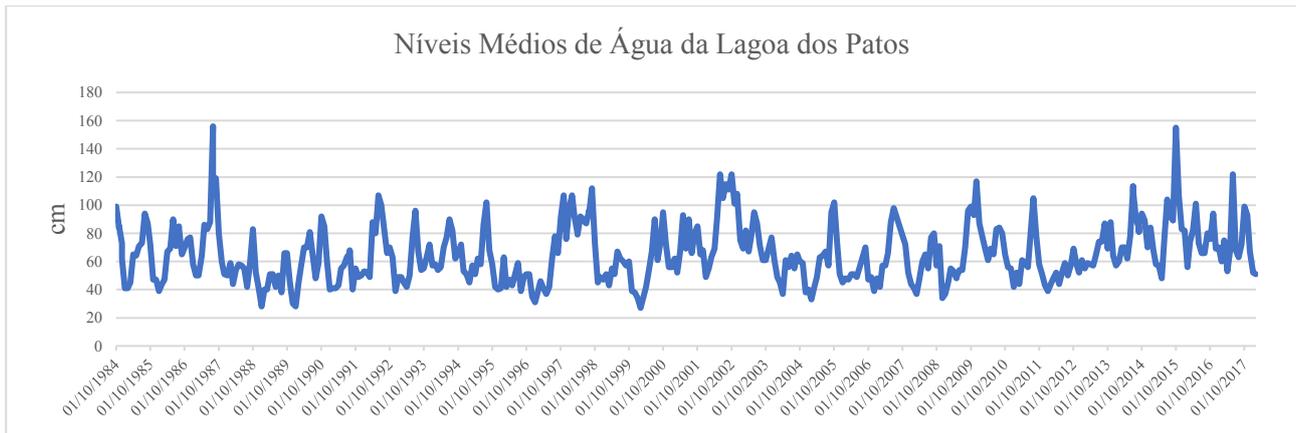
Figura 3.3.8 - Dados históricos dos níveis médios das águas da Lagoa dos Patos, coletados entre os anos de 1984 até 2017.

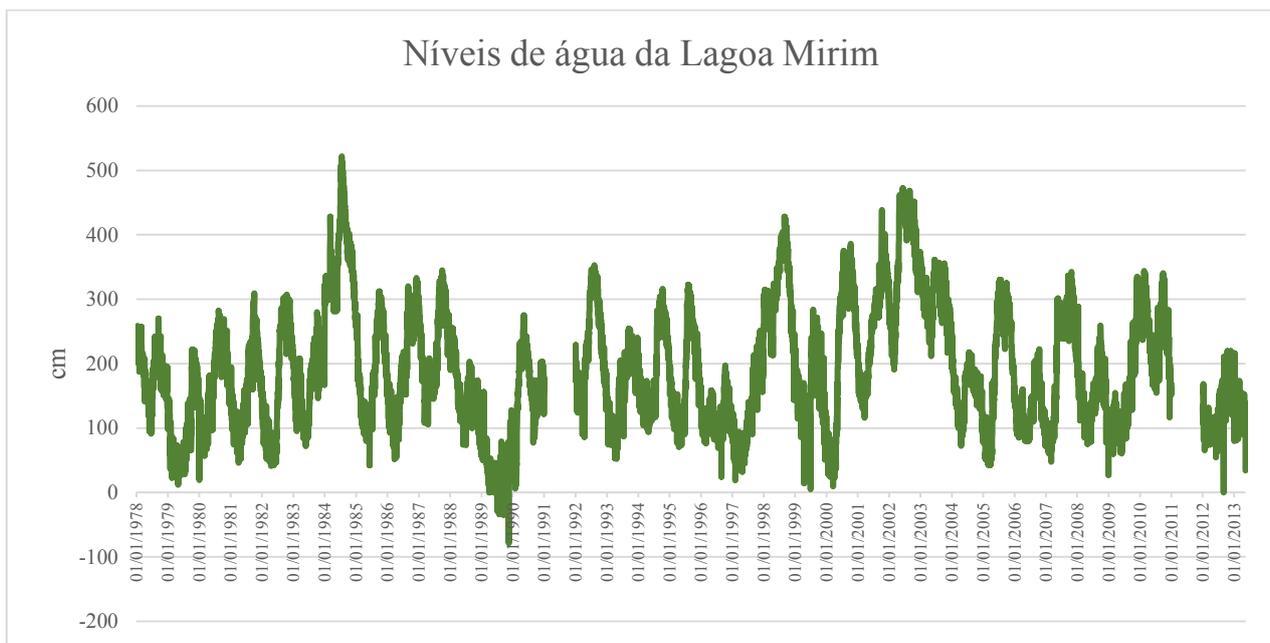
Figura 3.3.9 - Série histórica dos níveis d'água da Lagoa Mirim, medidos entre os anos de 1978 até 2013.

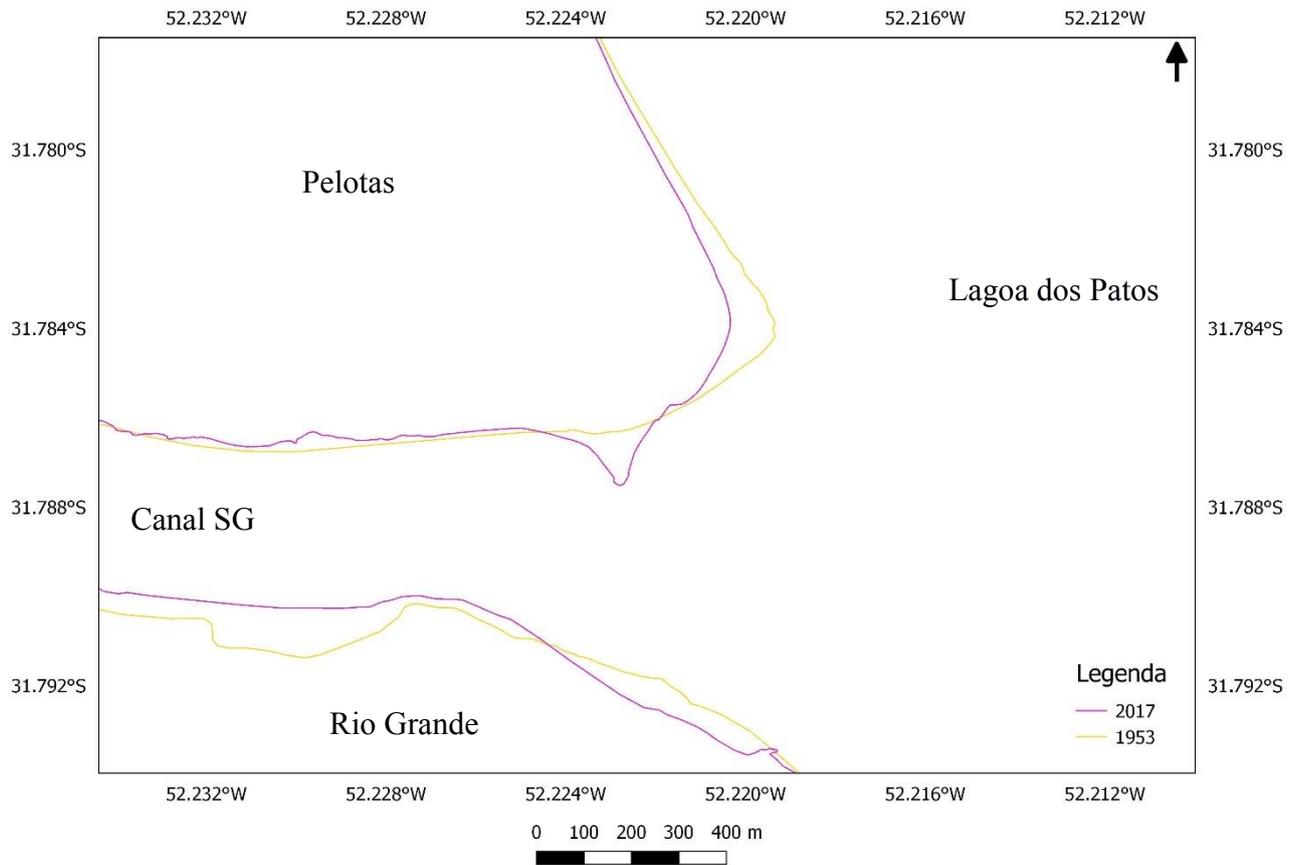
APÊNDICES 8.4 – Desenho ilustrativo da variação ocorrida na foz do canal São Gonçalo referente aos anos de 1953 - 2017.

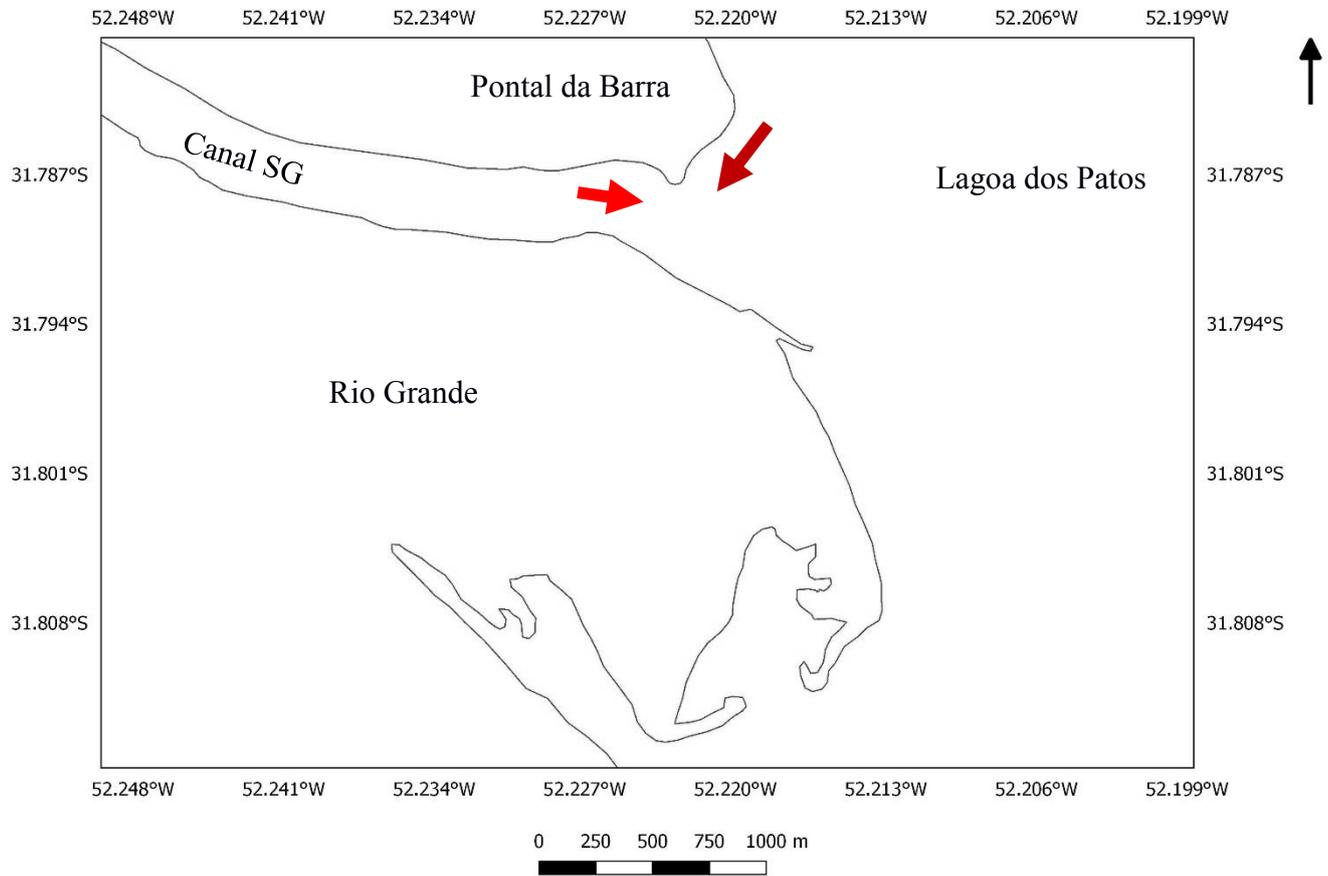
APÊNDICES 8.6 – Mapa ilustrativo representando os vetores da deriva litorânea e do fluxo do canal São Gonçalo em um período de El Niño, quando os níveis de água de ambos corpos apresentam valores elevados, assim ocorrendo deposição no Pontal da Barra (imagem referente ao ano de 2017).
