ANÁLISE CRÍTICA DOS ACIDENTES DO TRABALHO OCORRIDOS DURANTE A  
CONSTRUÇÃO DAS PLATAFORMAS P55 E P66 NO POLO NAVAL DO RIO GRANDE

Dissertação para obtenção do Título de Mestre em Engenharia Oceânica

Rio Grande, dezembro, 2016

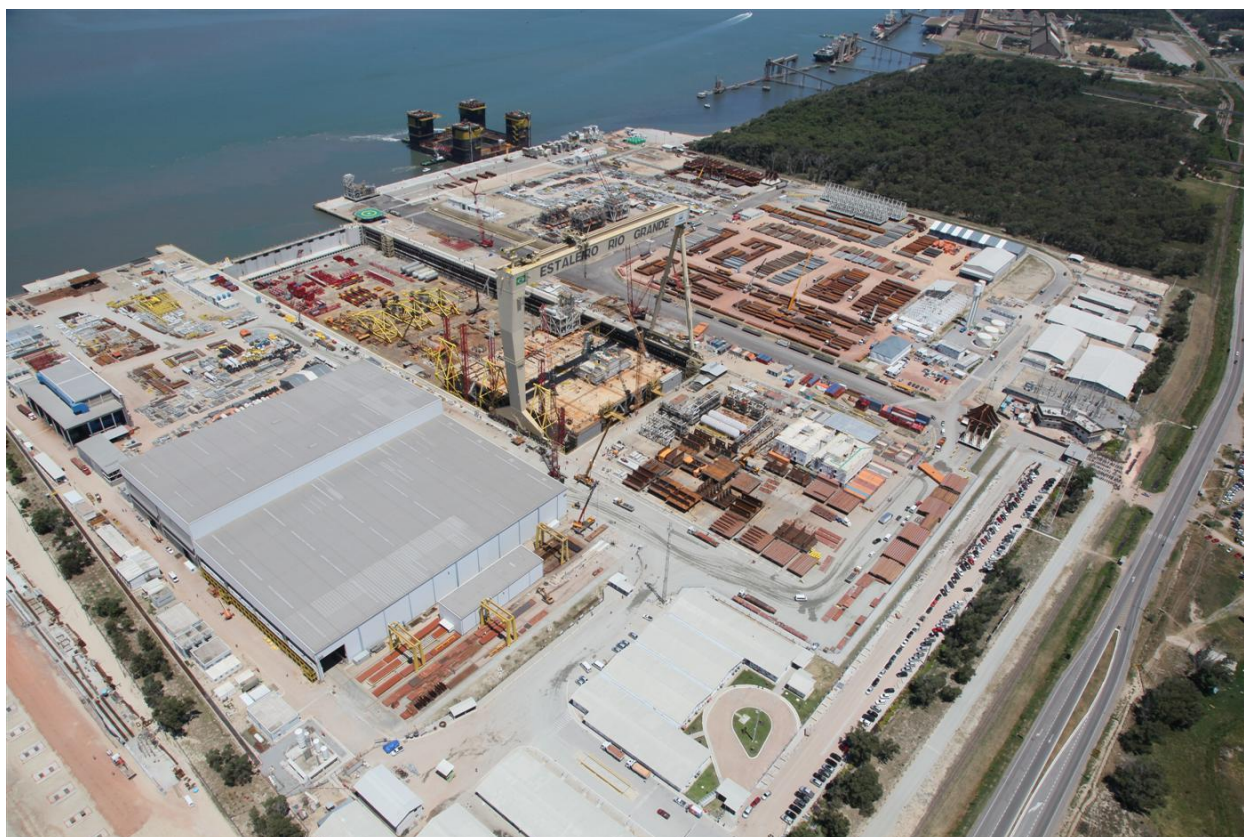
Figura 1.2 – Foto aérea do Polo Naval do Rio Grande (Fonte: Petrobras, 2009).

Na Figura 1.2 onde é apresentado uma foto aérea das instalações do Polo Naval do Rio Grande é possível visualizar todas as suas instalações as oficinas, pátio de chapas, dique seco, cabine de pintura, tratamento de chapas, pórtico de 600 t, prédios administrativos, cais norte e cais sul (onde está atracada o casco da P55) no ano de 2009.

A Figura 1.2 apresenta uma foto aérea das instalações do Polo Naval do Rio Grande.

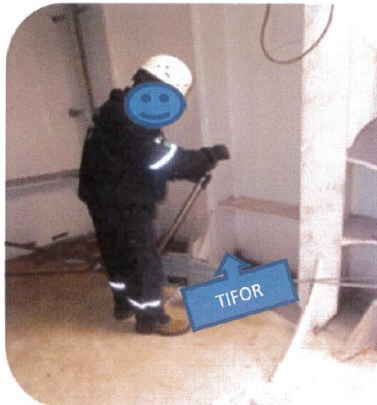
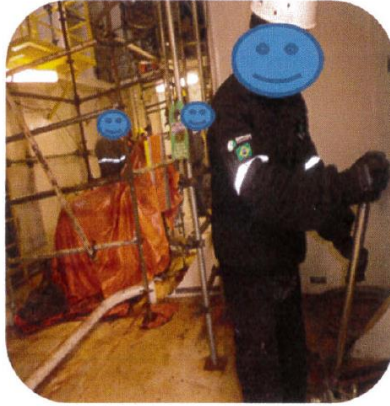
| <p><b>B 01 FALHA DE PLANEJAMENTO DA TAREFA</b><br/>As atividades e o ambiente de trabalho para o início das atividades não foram avaliados corretamente, não foi providenciado as proteções adequadas (biombos, mantas), definições de prioridades, avaliação do risco inadequada APN1 e APN2.</p> <p><b>B 02 FALHA DE AÇÃO DO SUPERVISOR</b><br/>Os supervisores das atividades deveriam ter avaliado as condições do ambiente de trabalho de sua equipe e somente iniciado ou não suas atividades após adequação do local ou definição de prioridades entre as atividades. E o supervisor ao ser informado pelo acidentado da ocorrência não encaminhou o mesmo imediatamente para atendimento médico.</p> <p><b>B 03 FALHA DE COMUNICAÇÃO</b><br/>Não houve a comunicação entre as equipes de trabalho do local.</p> <p><b>B 04 FALHA DE PLANEJAMENTO DA TAREFA</b><br/>Deixar de usar EPI (óculos apropriado) e EPC's (biombos, mantas), avaliação do risco inadequada APN1 e APN2.</p> | | | | <p>FOTO 1 - Local onde ocorreu o acidente - Trabalhador montava linhas de vida utilizando tifor</p> | |

| <p><b>B01 e B04</b> Refazer/revisar a Análise de risco para a atividade de Alpinismo - considerar a interferência com outras atividades, EPC's, EPI's) e treinar a equipe na nova atualização, salientando esta ocorrência.</p> <p><b>B02</b> Repassar as orientações aos supervisores das atividades quanto a importância da avaliação prévia no local antes de iniciar suas atividades, as ações a serem tomadas em caso de atividades sobrepostas, ao encaminhamento imediato do acidentado para atendimento médico e comunicação imediata.</p> <p><b>B03</b> Realizar orientações as equipes de trabalho quanto a importância da comunicação nas frentes de trabalho, definição de prioridades, assumir o risco.</p> <p><b>B04</b> Realizar DDPS salientando o uso dos EPC's e EPI's apropriados, divulgando a ocorrência.</p> | | | | <p>FOTO 2 - Simulação da posição do trabalhador no local onde estavam sendo realizadas atividades de solda e esmerilhamento gerando fagulhas e partículas volantes no ambiente.</p> | |

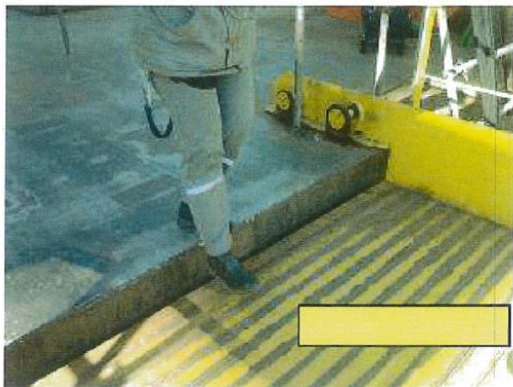
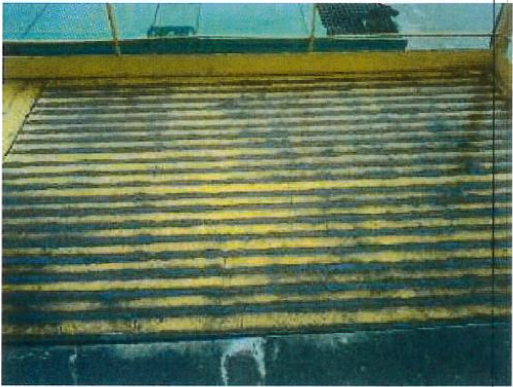
| <p><b>O QUE ACONTECEU:</b></p> <p>O empregado ao descer pelo acesso do casco da plataforma, que estava atracada no cais, escorregou no piso de acesso, que estava úmido, torcendo seu joelho esquerdo.</p> | | | |
| <p><b><u>POR QUE ACONTECEU:</u></b></p> <ol style="list-style-type: none"> <li>1) Falha na avaliação dos riscos quanto a possibilidade de escorregões do local;</li> <li>2) Fatores inerentes as condições climáticas do local (umidade).</li> </ol> | <p>Foto 01 – Simulação da ocorrência</p> | | |

| <p><b><u>O QUE DEVEMOS FAZER PARA EVITAR:</u></b></p> <ol style="list-style-type: none"> <li>1) Realizar ranhuras no aceso da escada da plataforma para evitar escorregões.</li> </ol> | <p>Foto 02 – Piso da plataforma de acesso a rampa de descida do casco.</p> | | |

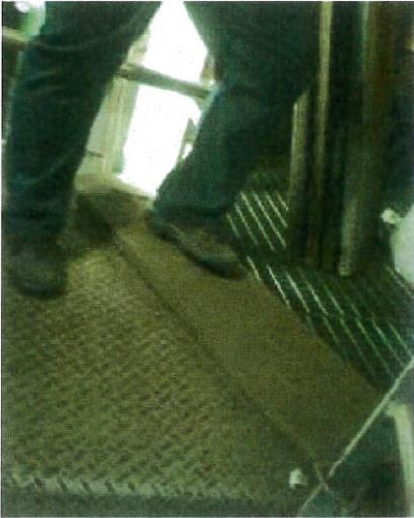
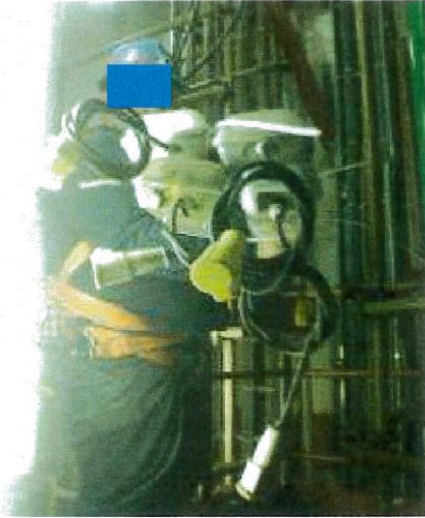
| <p><b>O QUE ACONTECEU:</b></p> <p>O trabalhador após subir a escada caracol da coluna NAP, carregando luminárias de lâmpadas fluorescentes nas mãos, acabou desequilibrando-se ao chegar no 2º nível da coluna no patamar, devido um desnível (buraco). O mesmo ficou escorado no guarda corpo da escada, ocorrendo à distensão em seu tornozelo esquerdo.</p> | | |
| <p><b><u>POR QUE ACONTECEU:</u></b></p> <ol style="list-style-type: none"> <li>1) Falha na inspeção do local;</li> <li>2) Falha de supervisão;</li> <li>3) Falha no planejamento da atividade.</li> </ol> | <p>Foto 01 – Local da ocorrência</p> | |

| <p><b><u>O QUE DEVEMOS FAZER PARA EVITAR:</u></b></p> <ol style="list-style-type: none"> <li>1) Realizar inspeção no casco, a fim de verificar desníveis no piso, principalmente em patamares das escadas de acesso.</li> <li>2) Realizar reunião com encarregados e supervisores, informando sobre o ocorrido, mencionado as causas básicas detectadas neste relatório.</li> </ol> | <p>Foto 02 – Simulação da ocorrência</p> | |

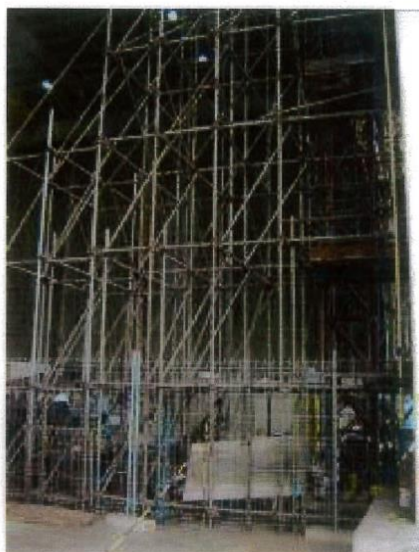
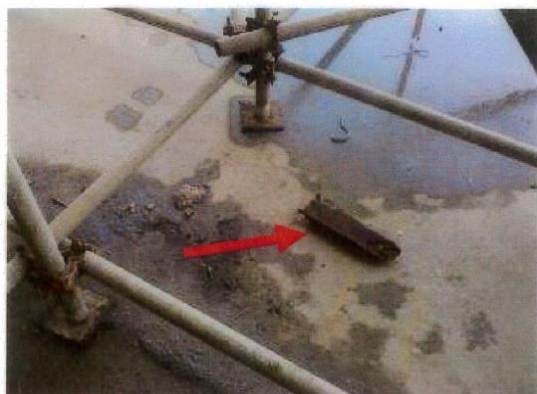
| <b>ALERTA DE SMS</b> | |
|---|---|
| <p><b>O QUE ACONTECEU:</b></p> <p>Os empregados, montadores de andaime, realizavam atividade de desmontagem da estrutura metálica utilizada como fechamento nas oficinas e em dado momento começaram a descer pela mesma, quando um dos empregados chegando ao piso colocou seu pé sobre dois tacos de madeira (aprox. 20x5x2 cm) sobrepostos, desequilibrando-se e vindo a torcer seu tornozelo direito.</p> | |
| <p><b>POR QUE ACONTECEU:</b></p> <ol style="list-style-type: none"> <li>1) Descuido/Desatenção na observação do ambiente;</li> <li>2) Falta de experiência (8 meses de montador e 28 dias no local);</li> <li>3) Falha na organização, arrumação e limpeza do local;</li> <li>4) Falha na análise de riscos (APR).</li> </ol> | <p>Foto 01 – Estrutura similar ao da ocorrência.</p> |

| <b>ALERTA DE SMS</b> | |
|---|---|
| <p><b>O QUE DEVEMOS FAZER PARA EVITAR:</b></p> <ol style="list-style-type: none"> <li>1) Divulgação em DDS geral sobre o evento;</li> <li>2) Divulgação no DDS do turno sobre Atenção e Organização, Arrumação e Limpeza;</li> <li>3) Orientação para supervisores sobre responsabilidade da área (organização, arrumação e limpeza), acompanhamento direto dos empregados novos;</li> <li>4) Atualização da APR de desmontagem e montagem de andaimes, e inserção do item Organização, arrumação e limpeza (quedas, tropeços e torções);</li> <li>5) Verificar/Incluir no Procedimento de Desmontagem e Montagem de andaimes (P01197_0014-PP-0014), item sobre Organização, Arrumação e Limpeza.</li> <li>6) Realização de multirão de Organização, Arrumação e Limpeza todas as terças e sextas-feiras (13h às 14h) as oficinas.</li> </ol> | <p>Foto 02 – Local onde ocorreu o evento / tacos de madeira.</p> |

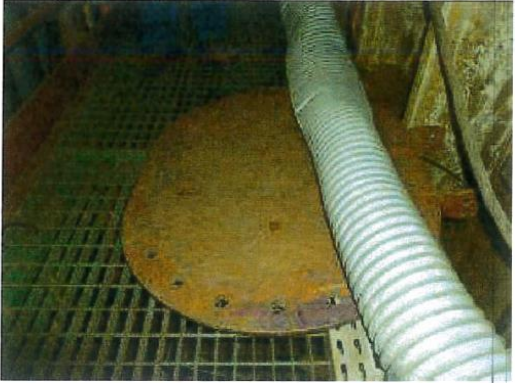
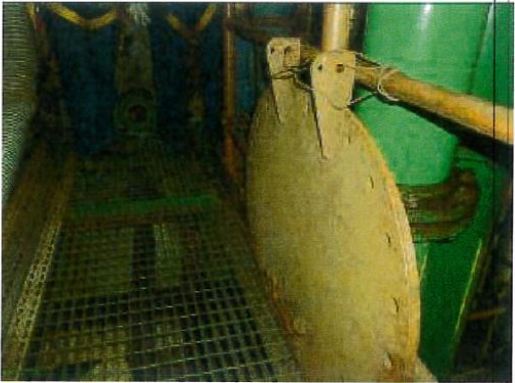
| <p><b>O QUE ACONTECEU:</b></p> <p>O trabalhador estava na 3ª elevação da coluna CFP, e ao deslocar um tubo flex, o mesmo bateu em uma tampa metálica tipo elipse, utilizada como fechamento das bocas de visita, a qual encontrava-se encostada numa chapa vertical, deslizando, e atingindo o peito do pé direito.</p> | | | |
| <p><b><u>POR QUE ACONTECEU:</u></b></p> <ol style="list-style-type: none"> <li>1) Falha no processo operacional;</li> <li>2) Falha na Avaliação dos Riscos.</li> </ol> | | <p>Foto 01 – Tampa metálica tipo elipse e tubo flex</p> | |

| <p><b><u>O QUE DEVEMOS FAZER PARA EVITAR:</u></b></p> <ol style="list-style-type: none"> <li>1) Inspeccionar o local e implementar ações que eliminem o risco que queda das tampas. Apresentar a Petrobras;</li> <li>2) Reavaliar a APR da atividade, reavaliando todos os riscos da atividade e as ações propostas.</li> </ol> | | <p>Foto 02 – Tampa metálica tipo elipse fixada</p> | |

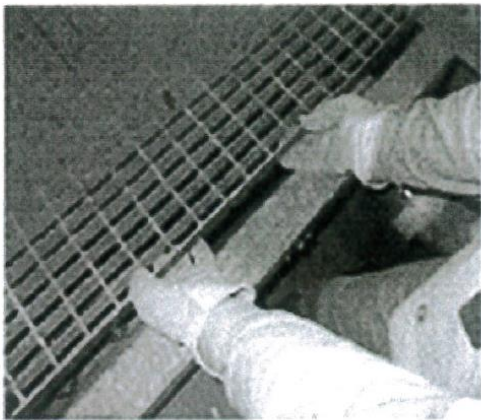
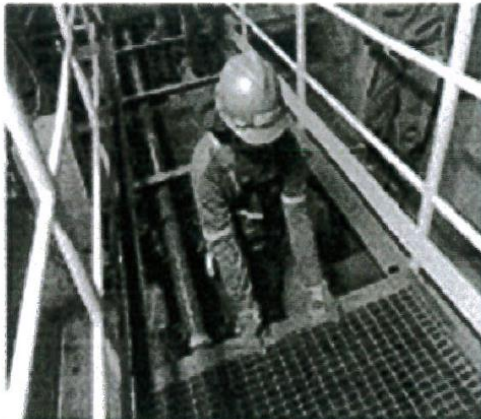
| <p><b>O QUE ACONTECEU:</b></p> <p>Durante posicionamento da grade metálica (aprox. 25Kg), utilizada no fechamento do piso da plataforma, o empregado teve seu dedo (3º quirodáctilo) da mão esquerda aprisionado entre a grade e a viga de encaixe da mesma.</p> | | |
| <p><b><u>POR QUE ACONTECEU:</u></b></p> <ol style="list-style-type: none"> <li>1) Falha na execução do procedimento (deveria ser levantada entre duas pessoas);</li> <li>2) Falha na execução da atividade em desacordo com a orientação de movimentação manual de carga.</li> </ol> | <p>Foto 01 – Simulação da ocorrência – colocação da grade metálica do piso.</p> | |

| <p><b><u>O QUE DEVEMOS FAZER PARA EVITAR:</u></b></p> <ol style="list-style-type: none"> <li>1) Orientar os trabalhadores, quanto aos riscos existentes na atividade de movimentação manual de carga;</li> <li>2) Revisar o treinamento de movimentação de carga, e treinar para os empregados envolvidos nesta atividade;</li> <li>3) Estudar a possibilidade de utilizar um dispositivo para a colocação das grades metálicas no piso, evitando que o trabalhador fique com as mãos embaixo da carga ou com os dedos entre os vãos.</li> </ol> | <p>Foto 02 – Simulação da ocorrência – colocação da grade metálica do piso.</p> | |

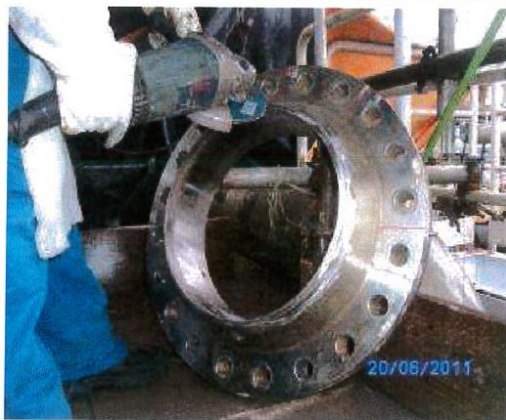
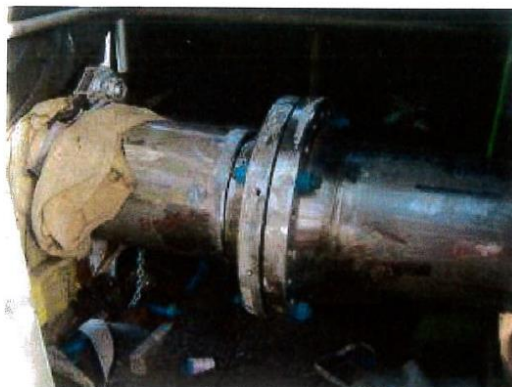
| <b>ALERTA DE SMS</b> | |
|---|---|
| <p><b><u>O QUE ACONTECEU:</u></b></p> <p>O encanador estava agachado realizando atividade de esmerilhamento em um flange, que estava apoiado no chão do andaime, assim que terminou um lado da peça, ao tentar se levantar sentiu uma forte dor na coluna ficando imobilizado.</p> <p>Foi retirado do local de maca, atendido no ambulatório e encaminhado para avaliação médica, sendo posteriormente afastado devido à distensão no dorso.</p> | |
| <p><b><u>POR QUE ACONTECEU:</u></b></p> <ol style="list-style-type: none"> <li>1) Erro na fabricação do spool (orifícios do flange não estavam na posição correta);</li> <li>2) Falta de bancada (espaço insuficiente);</li> <li>3) Pré-disposição individual (problema de coluna em tratamento).</li> </ol> | <p>Foto 01 – Simulação da atividade (no dia do acidente o empregado estava agachado).</p> |

| <b>ALERTA DE SMS</b> | |
|---|---|
| <p><b><u>O QUE DEVEMOS FAZER PARA EVITAR:</u></b></p> <ol style="list-style-type: none"> <li>1) Comunicar a empresa fabricante do spool sobre o erro na posição do flange (posição dos orifícios), gerando retrabalho no campo, exposição desnecessária ao risco, contribuindo para a ocorrência deste acidente;</li> <li>2) Orientar a equipe de montagem quanto à verificação dos flanges de orifício antes do posicionamento final do spool (verificar se o posicionamento dos orifícios está correto), evitando realização de retrabalhos fora de bancadas;</li> <li>3) Em caso de necessidade de retrabalhos nos locais de montagem, avaliar a necessidade de adequação do espaço para as atividades que serão realizadas (aumentar o espaço no andaime, remover a peça para uma bancada, montar uma bancada no local, disponibilizar locais para realizar atividade sentado, ou outros conforme a avaliação);</li> <li>4) Realizar levantamento dos últimos atendimentos no ambulatório para verificar se existem casos similares (realizando tratamento de coluna) para avaliar a necessidade de restrição de atividades.</li> </ol> | <p>Foto 02 – Tubulação com flange após montado</p> |

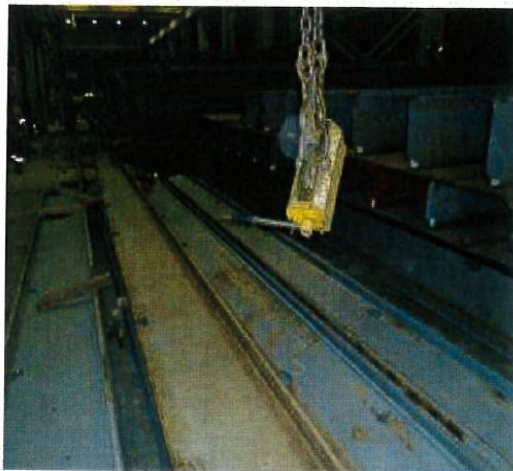
| ALERTA DE SMS | |
|---|---|
| <p><b>O QUE ACONTECEU:</b></p> <p>A equipe de movimentação de carga, realizava a mudança de perfis com a utilização de dois dispositivos eletroímãs, quando em seu deslocamento o perfil acabou oscilando, vindo a soltar-se dos eletroímãs e colidindo no perfil que estava posicionado próximo à movimentação. Fazendo com que o perfil que estava próximo tombasse sobre a perna do supervisor que estava posicionado ao lado do perfil, segurando o cabo guia da carga.</p> | |
| <p><b>POR QUE ACONTECEU:</b></p> <ol style="list-style-type: none"> <li>1) Falha na orientação da supervisão, o operador da ponte rolante não foi orientado sobre a não utilização de eletroímãs para realizar aquela atividade.</li> <li>2) Falha no processo de treinamento.</li> <li>3) Falha no dimensionamento da equipe de movimentação de carga, não foi previsto mais um auxiliar de movimentação de carga para posicionar-se no cabo guia.</li> <li>4) Falha na verificação dos equipamentos, não há uma sistemática de verificação das condições físicas dos eletroímãs.</li> </ol> | <p>Foto 1 – No momento da movimentação do perfil (1), o mesmo acabou caindo sobre o perfil (2), atingindo o funcionário (3) que estava segurando o cabo guia.</p> |

| ALERTA DE SMS | |
|---|---|
| <p><b>O QUE DEVEMOS FAZER PARA EVITAR:</b></p> <ol style="list-style-type: none"> <li>1) Realizar um treinamento com o acidentado (supervisor) sobre dispositivos e movimentação de carga;</li> <li>2) Realizar um treinamento com toda a equipe de movimentação de carga do setor envolvido;</li> <li>3) Realizar Verificação de Conformidade de Procedimento (VCP) em atividades de movimentação de carga do setor;</li> <li>4) Realizar um planejamento das atividades de movimentação de carga, que serão realizadas em horários extraordinários, bem como a equipe necessária para a realização das atividades;</li> <li>5) Implantar um sistema periódico de verificação das condições físicas dos eletroímãs.</li> </ol> | <p>Foto 02 – Eletroímã que movimentava perfil.</p> |

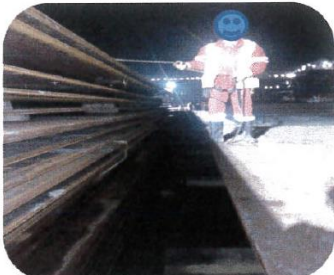
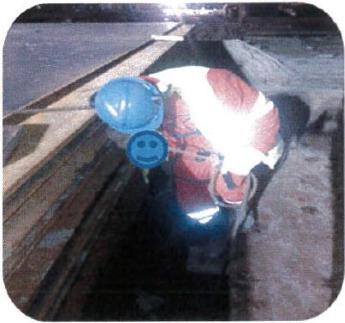
| <b>O QUE ACONTECEU:</b><br>Durante a atividade de movimentação de carga com guindaste e balancin, retirando chapas de uma pilha para outra (distância 12m) afim de pegar uma chapa específica um dos 04 lingasteiros que auxiliava na atividade como corda guia que estava localizado em cima de uma pilha de chapas de aproximadamente 60cm ao soltar o dispositivo de pega-chapa da chapa notou que quando o operador levantou o dispositivo a corda acabou enroscando-se. Neste instante o operador parou a movimentação, o trabalhador no intuito de desenroscar as cordas e indo ao encontro do dispositivo, acabou caindo no vão (50cm) entre a pilhas de chapas de uma altura de aproximadamente 60cm, batendo com seu ombro direito na pilha de chapas ao lado. | | |
| <b>POR QUE ACONTECEU:</b><br><br>B 01 FALHA DE PLANEJAMENTO DA TAREFA<br>Não houve um planejamento para as atividade noturnas, os problemas, as dificuldades são do conhecimento mas não foram tomadas ações eficazes pelos responsáveis (iluminação deficiente, ofuscamento, trabalhos realizados em dias de chuva).<br><br>B 02 FATORES RELACIONADOS ÀS INSTALAÇÕES, EQUIPAMENTOS E TECNOLOGIA<br>Durante a atividade havia deficiência de equipamentos (torres de iluminação, ofuscamento, EPI's, acessos, falha no layout no pátio de chapas ( piso, altura das pilhas, espaçamento entre as pilhas)).<br><br>B 03 ERRO DE JULGAMENTO NA TOMADA DE DECISÃO<br>O empregado acidentado por ter uma ação rápida em desenroscar as cordas acabou colocando-se em risco sem perceber.<br><br>B 04 FALHA DE COMUNICAÇÃO<br>O lingasteiro não obteve a autorização do operador ou sinaleiro para aproximar-se da corda acabou colocando-se em risco. | | <p>Foto 01: Local onde ocorreu o acidente - trabalhador na corda guia durante movimentação de carga.</p><br> <p>Foto 02: Posicionamento do trabalhador sobre pilha de altura aproximada de 60 cm.</p> |

| <b>O QUE DEVEMOS FAZER PARA EVITAR:</b><br><br>B01 e B02 Providenciar/disponibilizar mais torres de iluminação para as equipes de movimentação de carga.<br>B01 e B02 Providenciar lanternas adequadas para utilizar nos capacetes de segurança nas atividades noturnas de movimentação de carga.<br>B02 Verificar e analisar o layout do pátio de chapas, normas, projetos e procedimentos.<br>B01, B02 e B03 Revisar a Análise Preliminar de Risco (APN) da atividade especialmente para as condições noturnas, incluir o uso das lanternas nos capacetes, torres, orientação quanto atividades em dias chuvosos, uso de capas de chuva e treinar as equipes de movimentação de carga.<br>B03 e B04 Divulgar o ocorrido as equipes de movimentação de carga salientando a importância da comunicação durante as atividades, orientar os empregados definindo as formas de atuação da equipe. | | <p>Foto 03: Simulação - Trabalhador pisa fora da pilha que estava e sofre queda batendo contra a pilha ao lado.</p> |
