ESTUDO DOS PROCESSOS DE SEDIMENTAÇÃO NO PORTO DO RIO GRANDE
(RIO GRANDE DO SUL, BRASIL)

Dissertação para obtenção do Título de Mestre em Engenharia Oceânica

Rio Grande, fevereiro, 2019

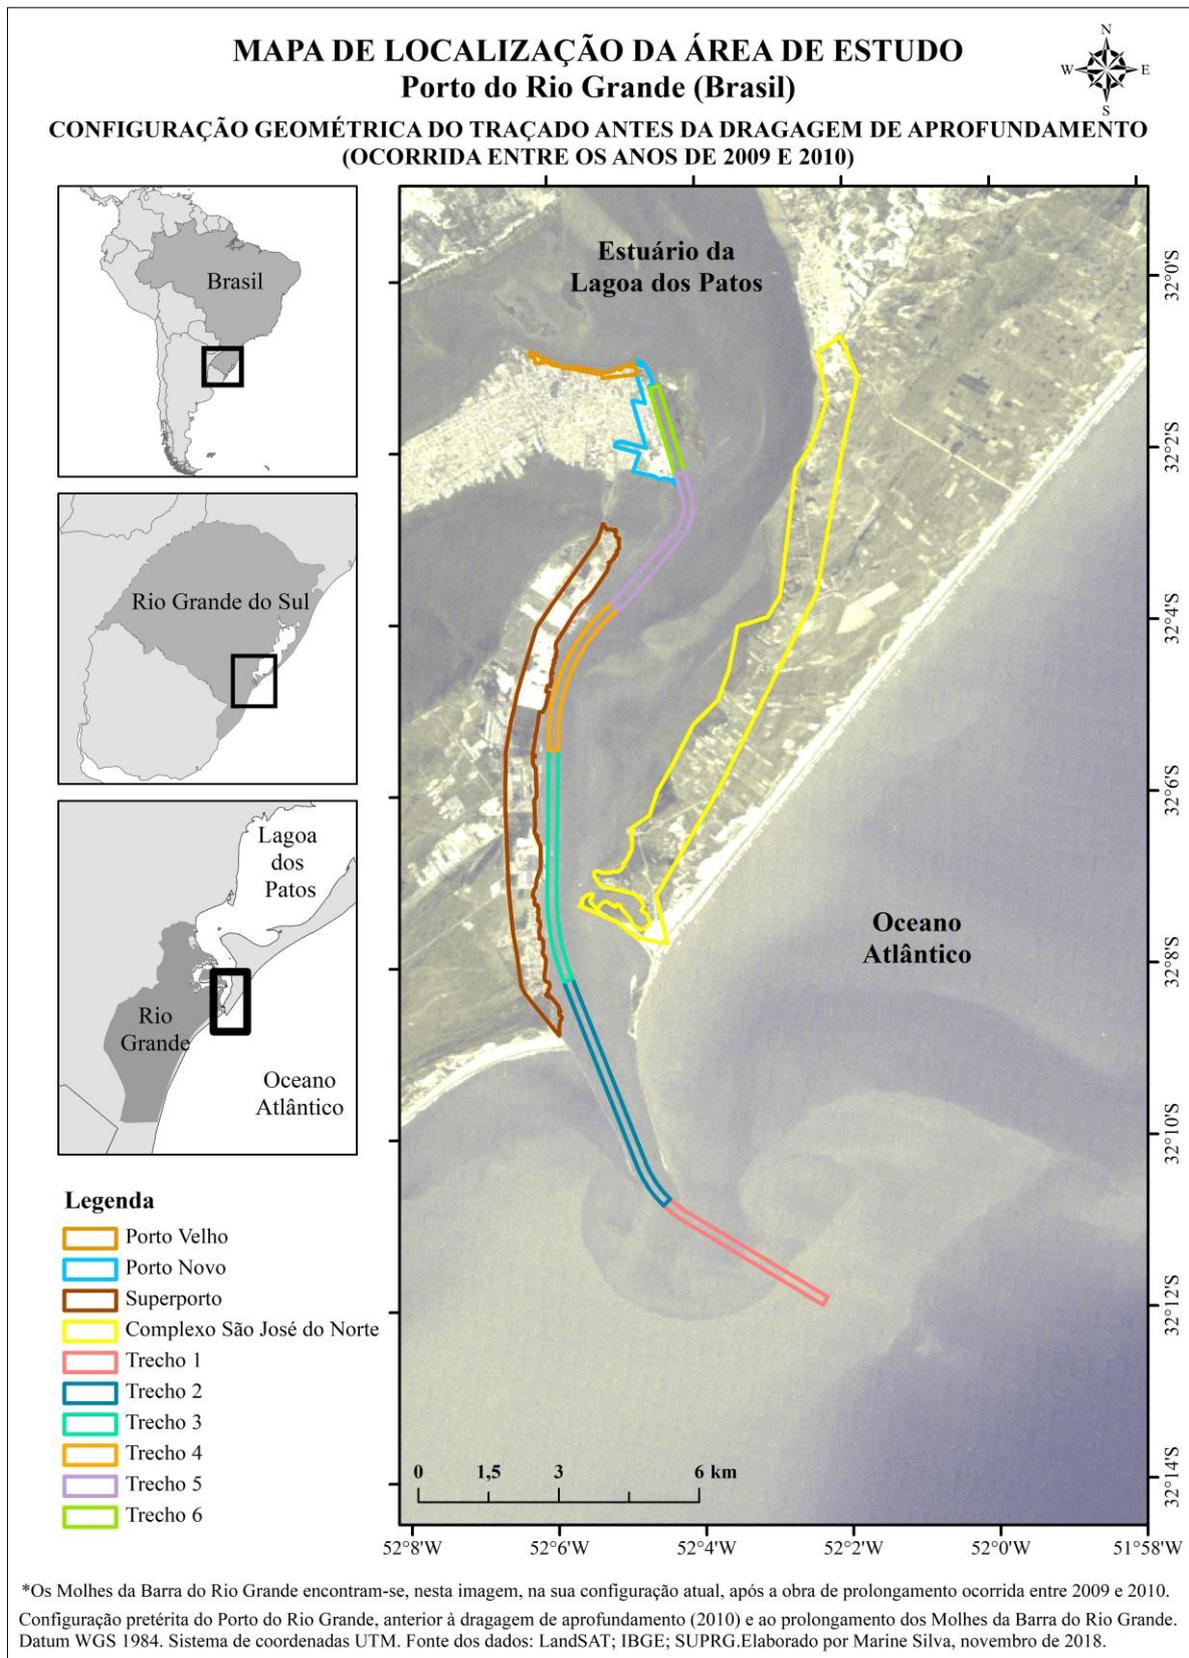
Figura 2.1: Mapa de localização da área de estudo com traçado geométrico do Canal do Porto do Rio Grande anterior à dragagem de aprofundamento. Os Molhes da Barra do Rio Grande estão apresentados conforme a configuração atual.

A configuração anterior à dragagem de aprofundamento e ao prolongamento dos Molhes da Barra está apresentada no mapa da Figura 2.1. Por sua vez, a configuração atual, após 2010, está apresentada na Figura 2.2. Ressalta-se que a configuração atual faz referência ao traçado geométrico adotado na dragagem iniciada em outubro de 2018, uma vez que a configuração do canal sofreu algumas modificações em relação ao projeto original do aprofundamento.

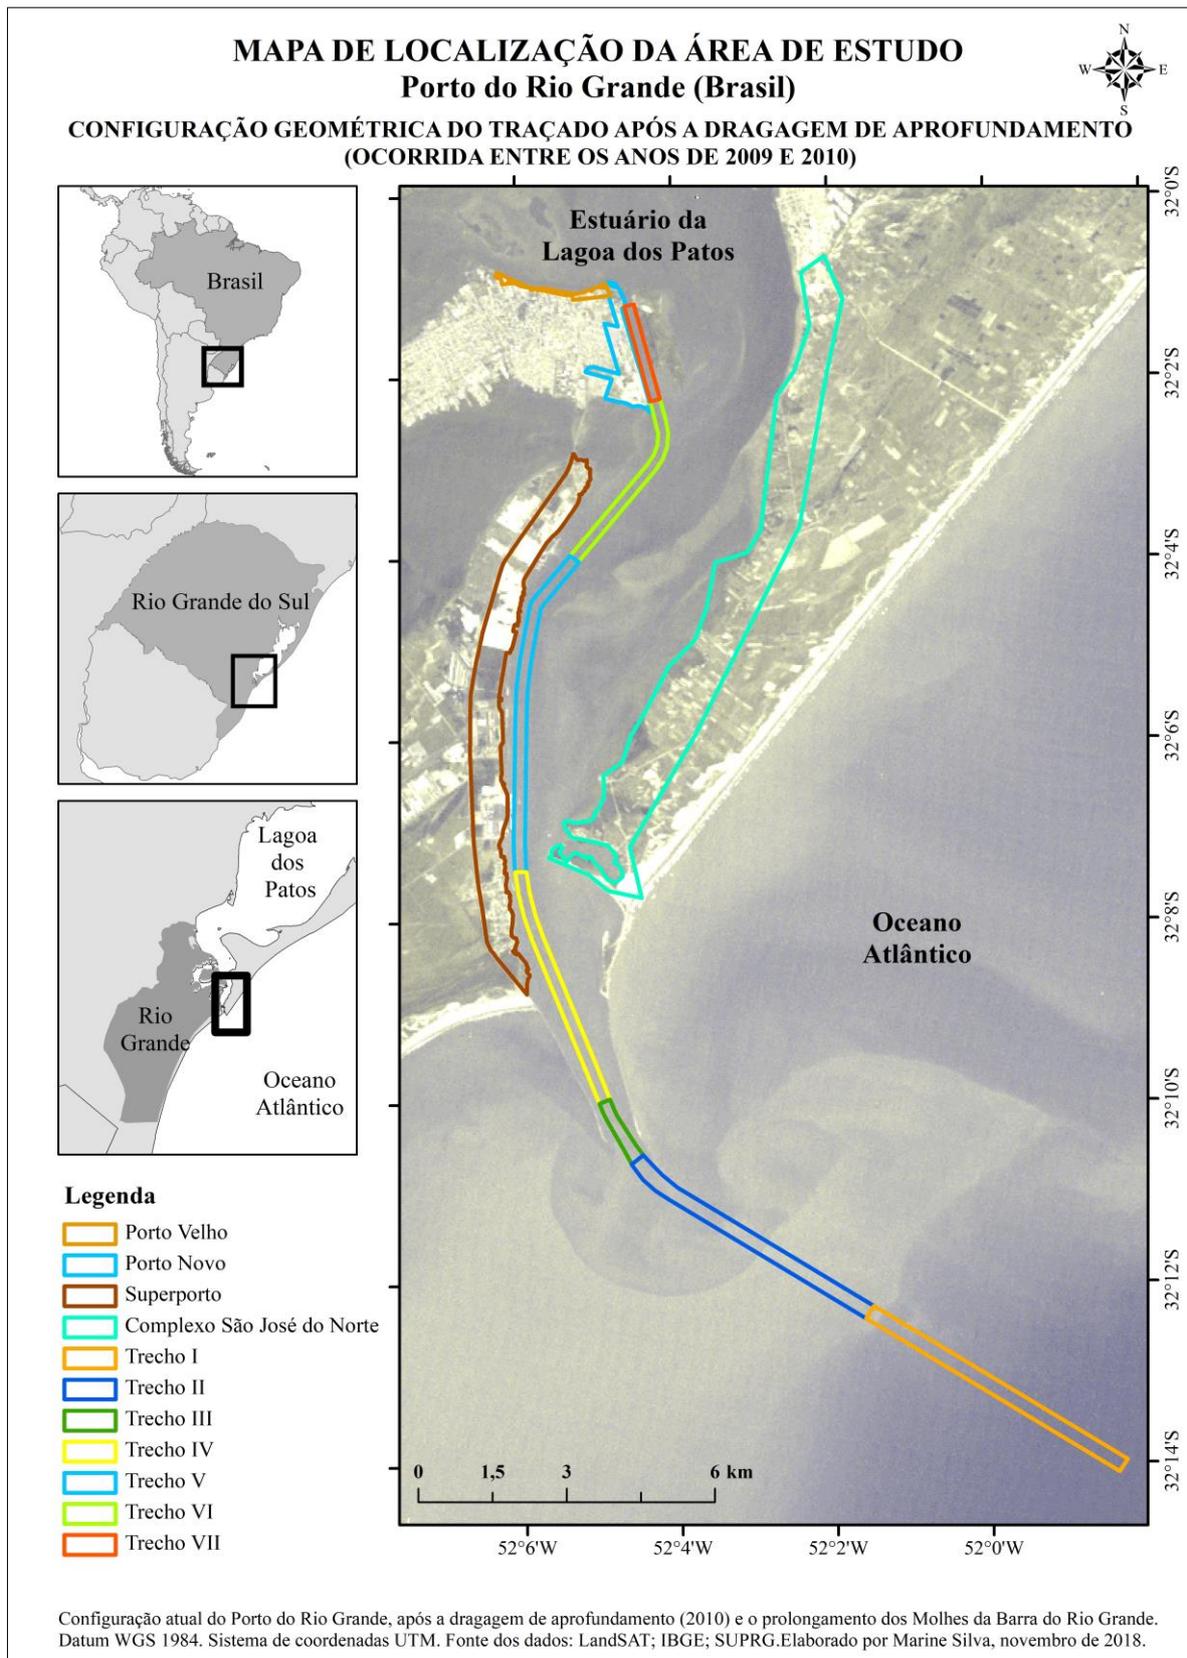
Figura 2.2: Mapa de localização da área de estudo com traçado geométrico do Canal do Porto do Rio Grande posterior à dragagem de aprofundamento (configuração atual).

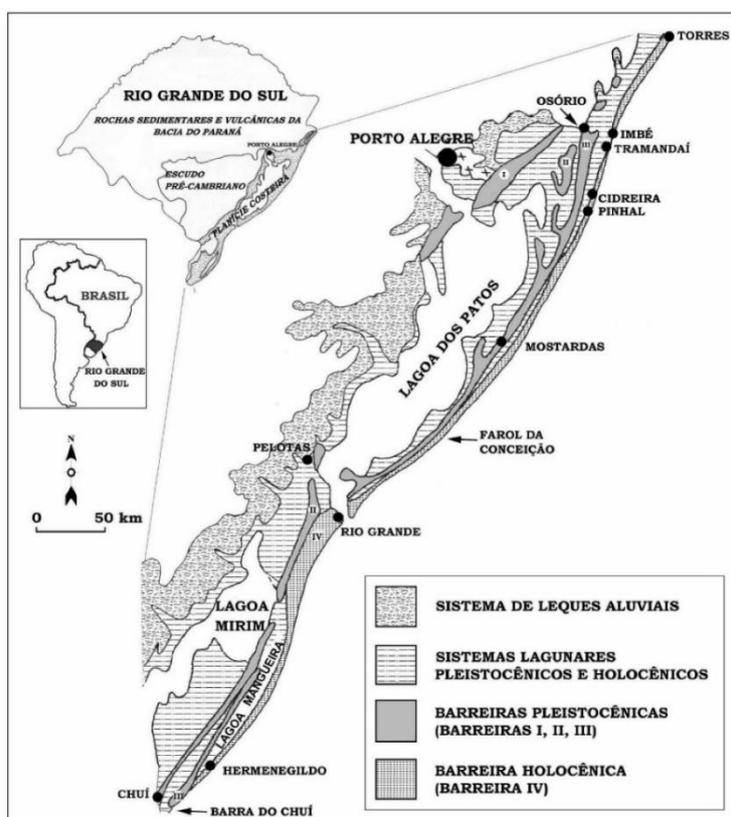
Figura 4.3: Mapa geológico simplificado da Planície Costeira do Rio Grande do Sul. Fonte: Tomazelli e Villwock (2000), modificado de Tomazelli e Villwock (1996).

Conforme Alvarez et al. (1981), a região onde se situa a laguna é uma planície arenosa baixa que tem como limite leste o Oceano Atlântico e como limite oeste a faixa arqueada de terras altas do escudo cristalino. A planície costeira adjacente à laguna consiste em depósitos arenosos interrompidos por pequenos cursos d'água (Toldo et al., 2005). Os quatro sistemas deposicionais do tipo laguna-barreira, que confinam quase todo o corpo d'água, desenvolveram-se devido a quatro eventos transgressivos do nível do mar: os sistemas I, II e III desenvolveram-se no Pleistoceno, enquanto que o sistema IV, mais jovem, formou-se no Holoceno (Tomazelli e Villwock, 2000), conforme apresentado na Figura 4.3.

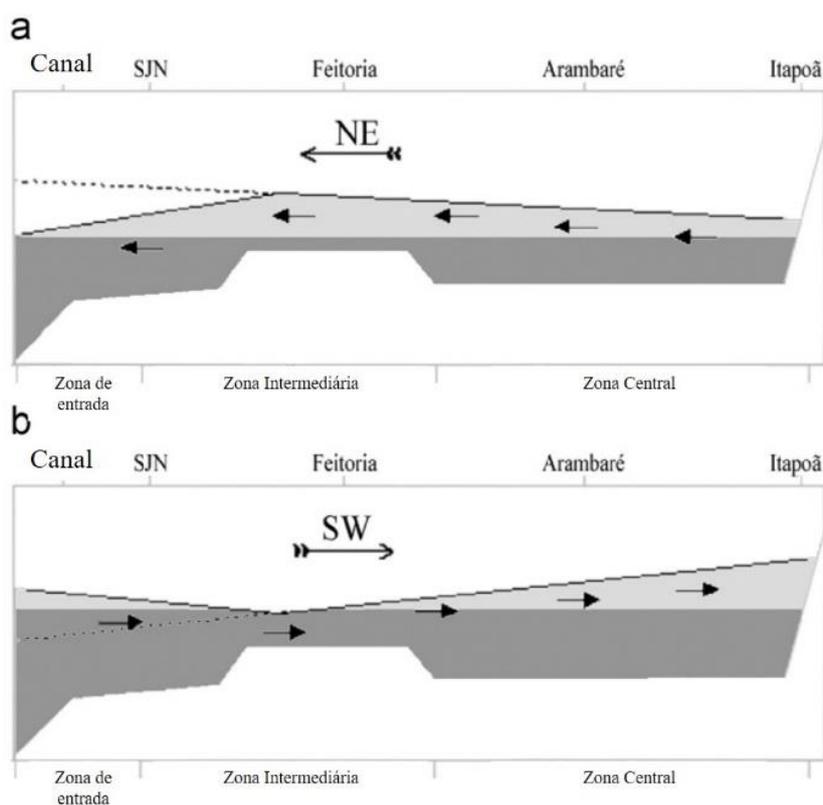
Figura 4.4: Representação esquemática das oscilações do nível induzidas pelo vento NE (a) e vento SO (b). Fonte: Möller et al. (2001, apud Calliari et al., 2009), adaptado.

De acordo com Möller et al. (2001, apud Calliari et al., 2009), a Lagoa dos Patos pode ser dividida em três áreas: (1) a zona de entrada, da boca até São José do Norte, onde a circulação é predominantemente governada pelo efeito não local do vento; (2) região central, entre São José do Norte e a Feitoria, onde o vento domina o comportamento da circulação, mas ainda há influência da ação não local; (3) lagoa central e norte, onde a hidrodinâmica é regida exclusivamente pelas oscilações de nível provocadas pela ação local do vento. A Figura 4.4 apresenta a representação esquemática desses efeitos, estando a laguna sob a ação de ventos de nordeste (NE) e sudoeste (SO).

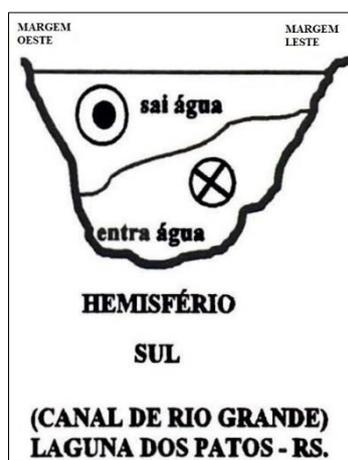
Figura 4.5: Comportamento do fluxo de enchente e de vazante no Canal do Rio Grande (Hemisfério Sul). Fonte: Hartmann (1996), adaptado.

Quanto ao comportamento da circulação hidrodinâmica, Hartmann (1996) destaca que, para o Hemisfério Sul, o fluxo de vazante predomina pela margem direita do canal (margem oeste do Canal de Rio Grande) e o fluxo de enchente predomina na margem esquerda do canal (margem leste), conforme demonstrado na Figura 4.5.

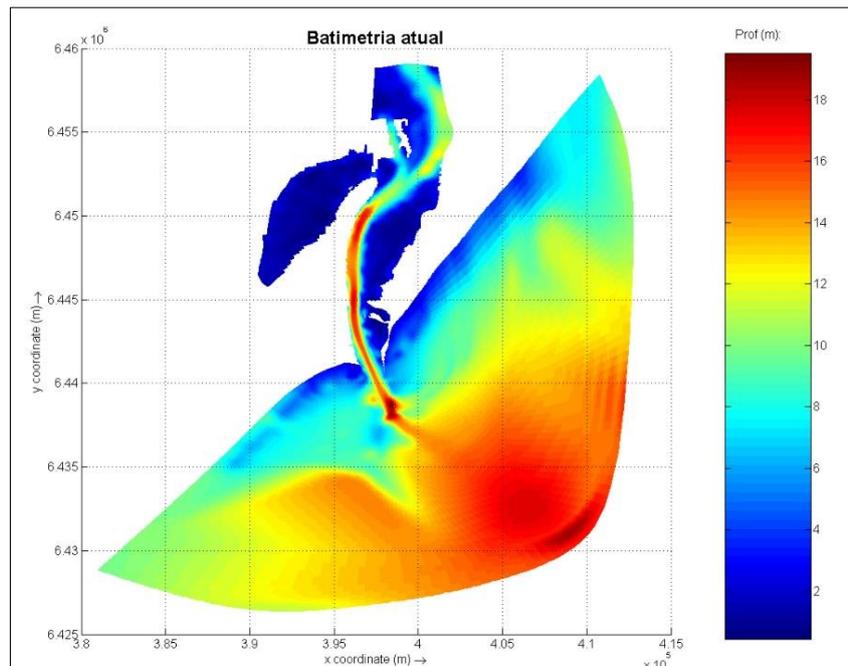
Figura 4.6: Batimetria utilizada para modelagem hidrodinâmica pelo Instituto Nacional de Pesquisas Hidroviárias. Fonte: Instituto Nacional de Pesquisas Hidroviárias (2014).

O Instituto Nacional de Pesquisas Hidroviárias (2014), por sua vez, estabeleceu dois cenários para modelagem e análise do comportamento hidrodinâmico da região. A batimetria empregada na modelagem está apresentada na Figura 4.6. O cenário 1 representa a situação de vazante, com vazão de $8.000 \text{ m}^3 \text{ s}^{-1}$ e vento de noroeste com 15 m s^{-1} (Figura 4.7). Já para o cenário 2, foi considerada a situação de enchente do estuário, com descarga de $-2.000 \text{ m}^3 \text{ s}^{-1}$ e vento de sudoeste com intensidade de 15 m s^{-1} (Figura 4.8).

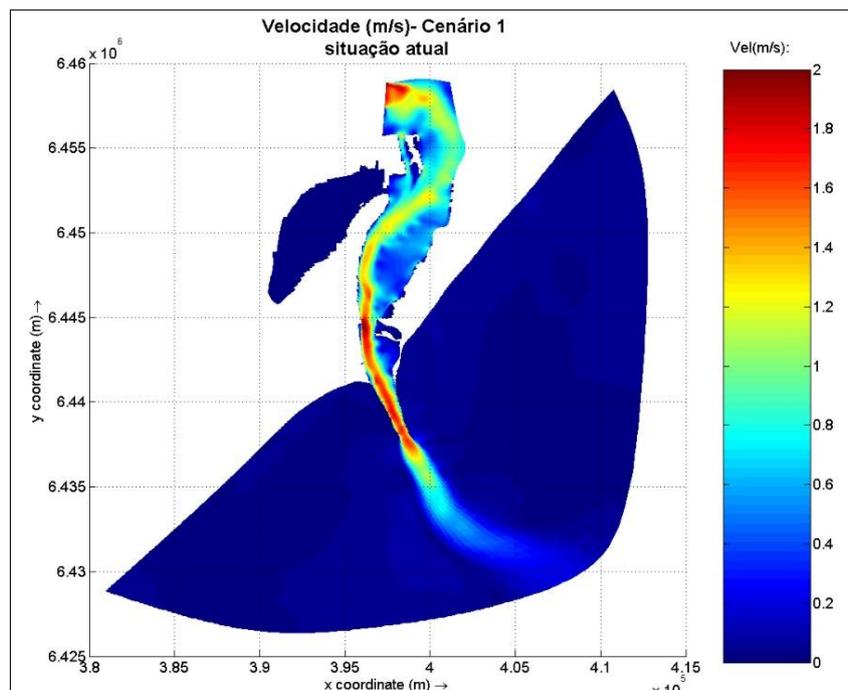
Figura 4.7: Modelagem hidrodinâmica para situação de vazante ($8.000 \text{ m}^3 \text{ s}^{-1}$) e vento de noroeste (15 m s^{-1}). Fonte: Instituto Nacional de Pesquisas Hidroviárias (2014).

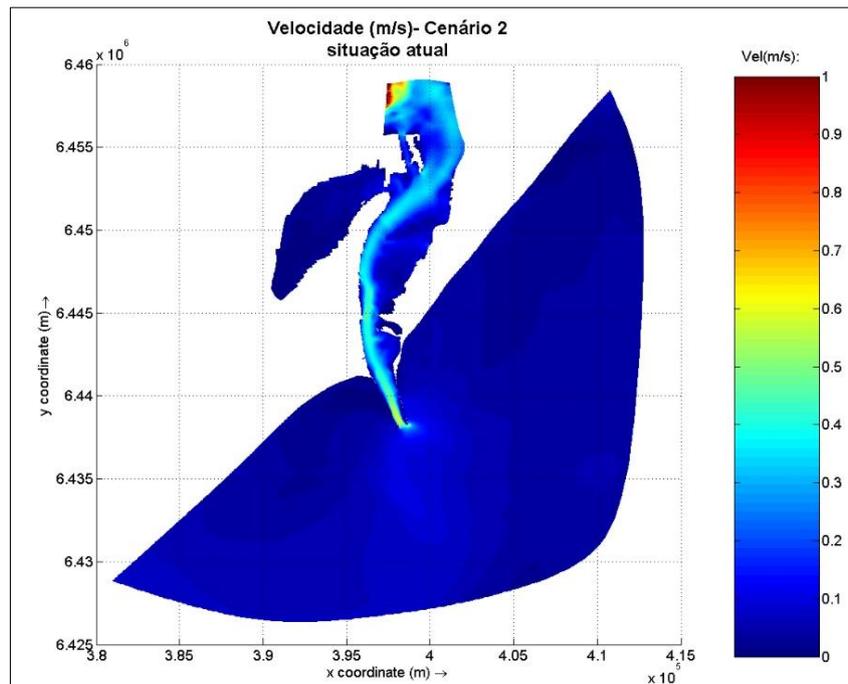
Figura 4.8: Modelagem hidrodinâmica para situação de enchente ($-2.000 \text{ m}^3 \text{ s}^{-1}$) e vento de sudoeste (15 m s^{-1}). Fonte: Instituto Nacional de Pesquisas Hidroviárias (2014).

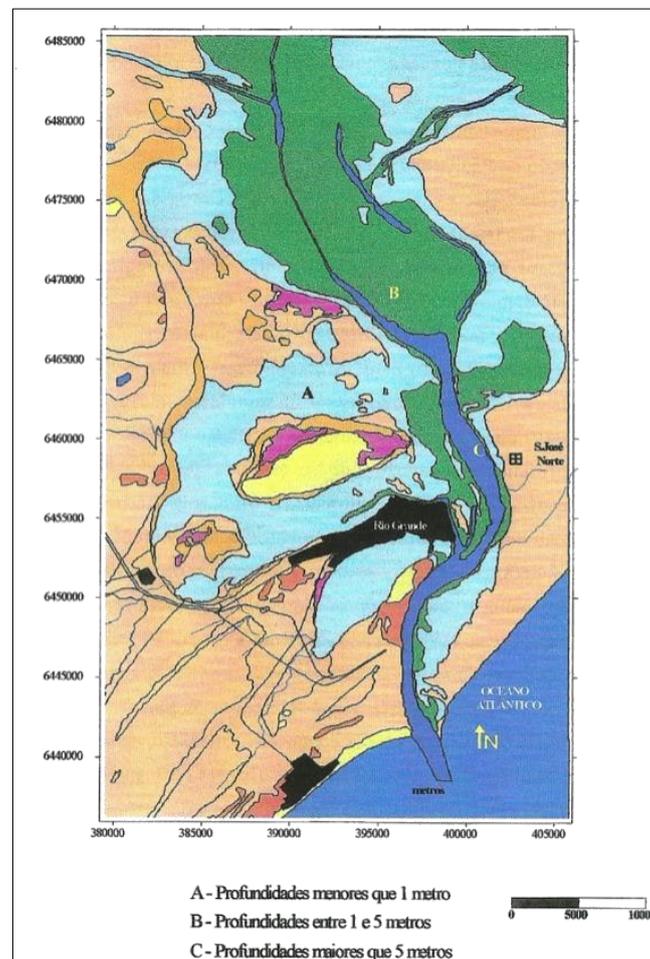
Figura 4.9: Profundidades médias no estuário da Lagoa dos Patos. Fonte: Tagliani (1997, apud Kerstner, 2003).

As maiores profundidades do estuário estão confinadas aos canais de navegação tanto naturais quanto artificiais (Kerstner, 2003), atingindo profundidade máxima de 18 metros no Canal do Norte, que comunica a Lagoa dos Patos com o Oceano Atlântico (Calliari, 1980). As profundidades médias do estuário da Lagoa dos Patos podem ser observadas no mapa da Figura 4.9.

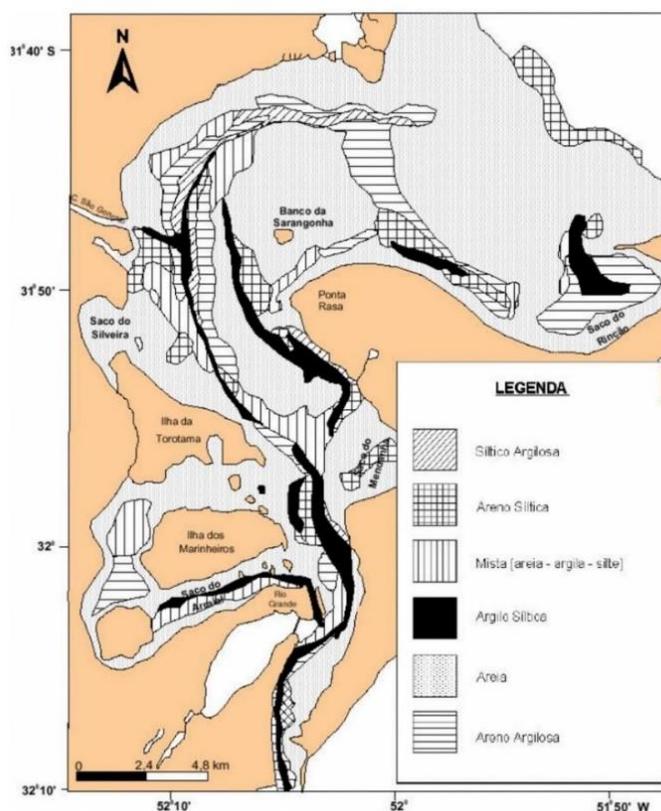
Figura 4.10: Distribuição espacial dos sedimentos no estuário da Lagoa dos Patos, elaborado por Calliari (1980). Fonte: Instituto Nacional de Pesquisas Hidroviárias (2014).

Os sedimentos de fundo da região estuarina podem ser classificados em seis grupos, conforme a análise textural: arenosa, areno-siltico, areno-argilosa, mista, siltico-argilosa e argilo-siltica (Calliari, 1980). Segundo Calliari (1980), a classe arenosa ocupa regiões mais rasas e de maior dinâmica, enquanto que a classe argilo-siltica está delimitada em zonas mais profundas e protegidas, ocorrendo, portanto, um aumento gradual da fração grossa de sedimentos com a redução da profundidade (Figura 4.10).

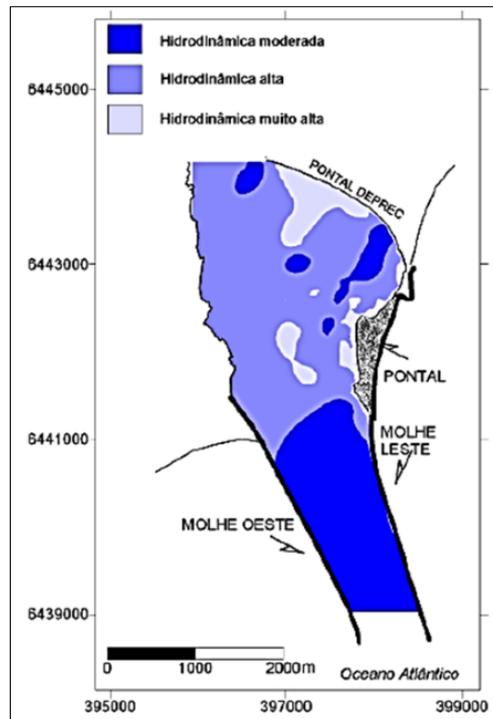
Figura 4.11: Zoneamento hidrodinâmico no canal de acesso à Barra do Rio Grande. Fonte: Antiqueira e Calliari (2005).

A partir de 179 amostras, Antiqueira e Calliari (2005) caracterizaram o fundo na desembocadura da Lagoa dos Patos e seu zoneamento hidrodinâmico. Os autores observaram os seguintes aspectos: aumento de energia da parte mais externa do canal em direção a parte mais interna, regiões marginais caracterizadas por níveis de energia mais elevados e região mais protegida atrás do pontal com moderado nível de energia, conforme demonstrado na Figura 4.11. As fácies sedimentares identificadas por Antiqueira e Calliari (2005) na região estão apresentadas na Figura 4.12.

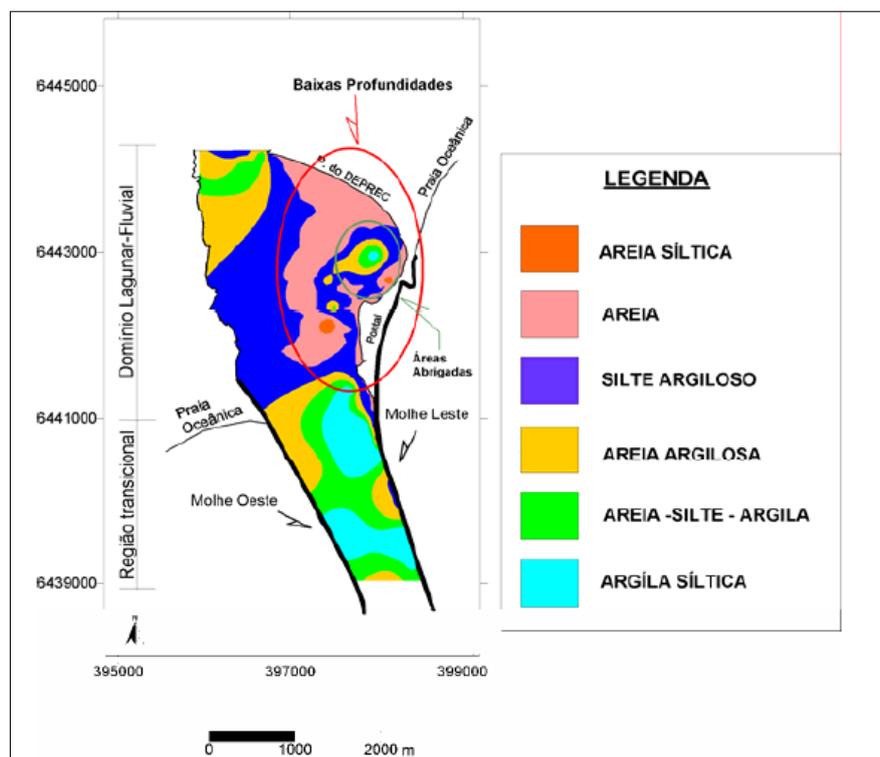
Figura 4.12: Zoneamento hidrodinâmico e identificação das faces sedimentares na região da desembocadura da Lagoa dos Patos. Fonte: Antiqueira e Calliari (2005).

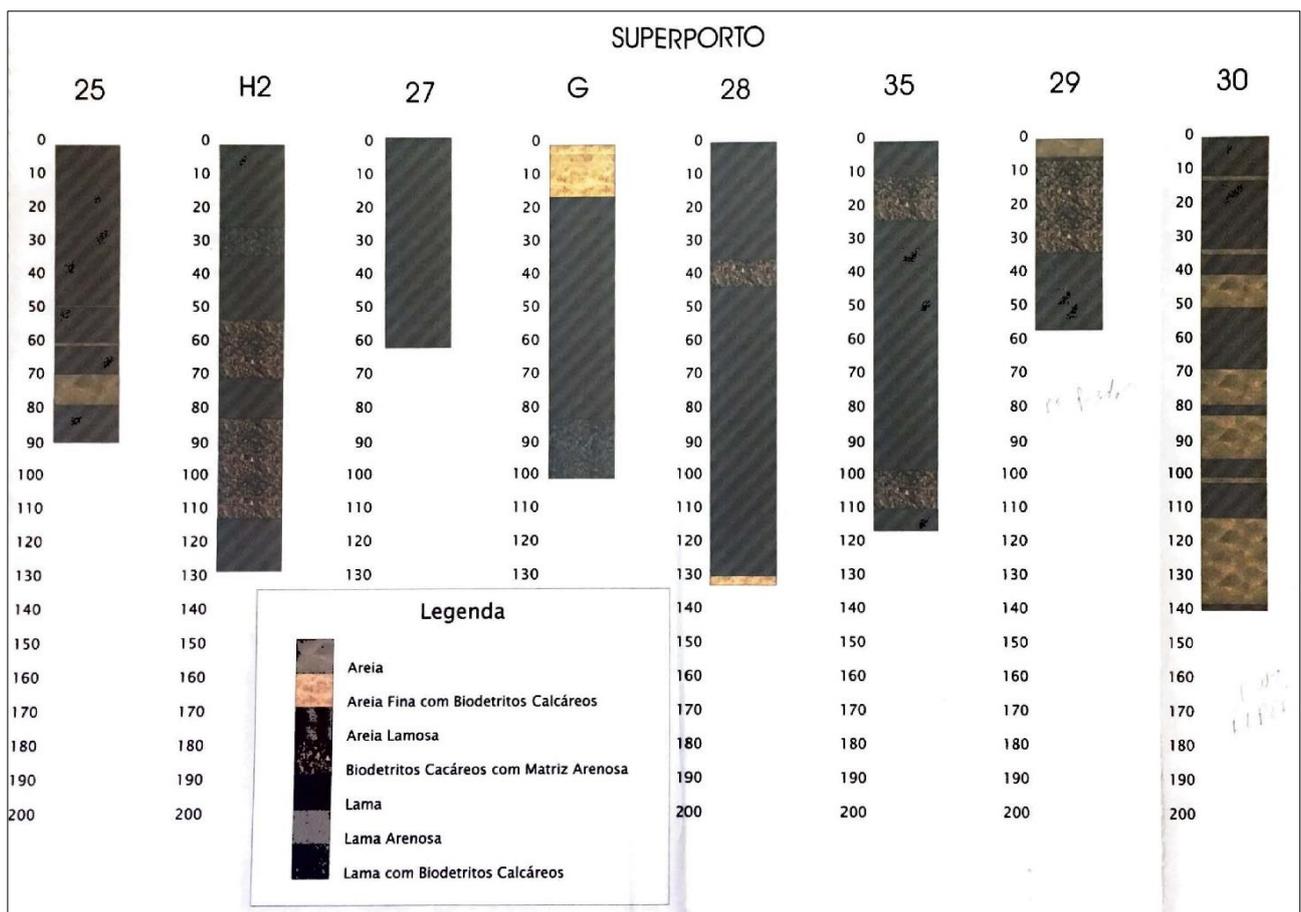
Figura 4.13: Testemunhos coletados ao longo do Canal Interno do Porto do Rio Grande. Fonte: Relatório de Sondagem Geológica, Geoquímica e Geotécnica (2000).

O Relatório de Sondagem Geológica, Geoquímica e Geotécnica (2000) apresenta a análise de testemunhos coletados ao longo do Canal de Acesso ao Porto do Rio Grande. Na Figura 4.13 são apresentados os testemunhos coletados ao longo do Canal Interno, situado na margem do Superporto. Antqueira e Calliari (2005) destacam os resultados obtidos no Relatório de Sondagem Geológica, Geoquímica e Geotécnica (2000) e apresentam testemunhos coletados entre a base dos molhes e a região externa, conforme exposto na Figura 4.14. Podem ser observadas intercalações de diferentes fácies sedimentares, em virtude do regime hidrodinâmico da região (regimes de vazante e enchente).

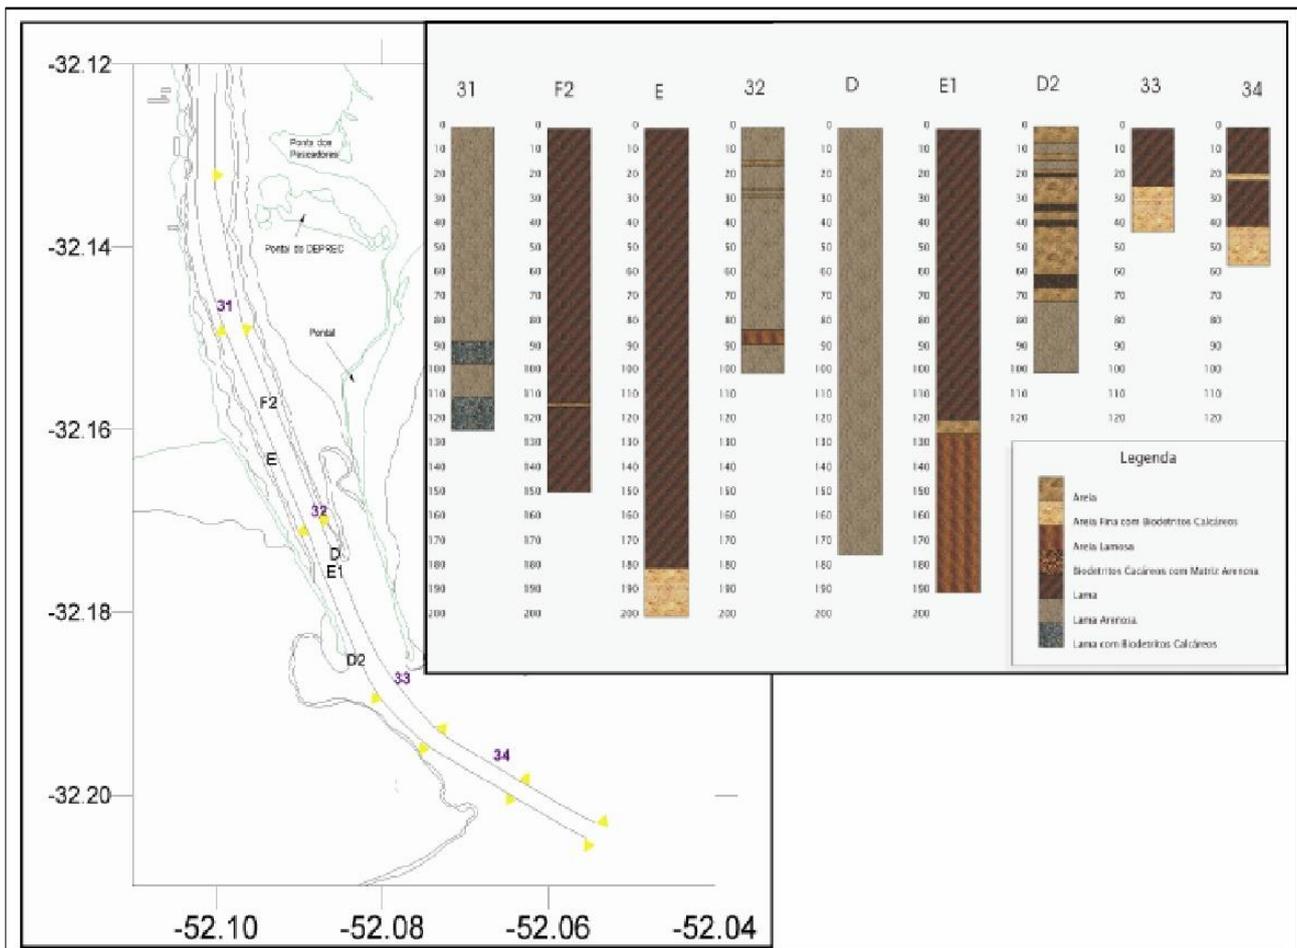
Figura 4.14: Testemunhos coletados ao longo do canal do Porto do Rio Grande e as respectivas localizações. Fonte: Relatório de Sondagem Geológica, Geoquímica e Geotécnica (2000, apud Antiquiera e Calliari, 2005).

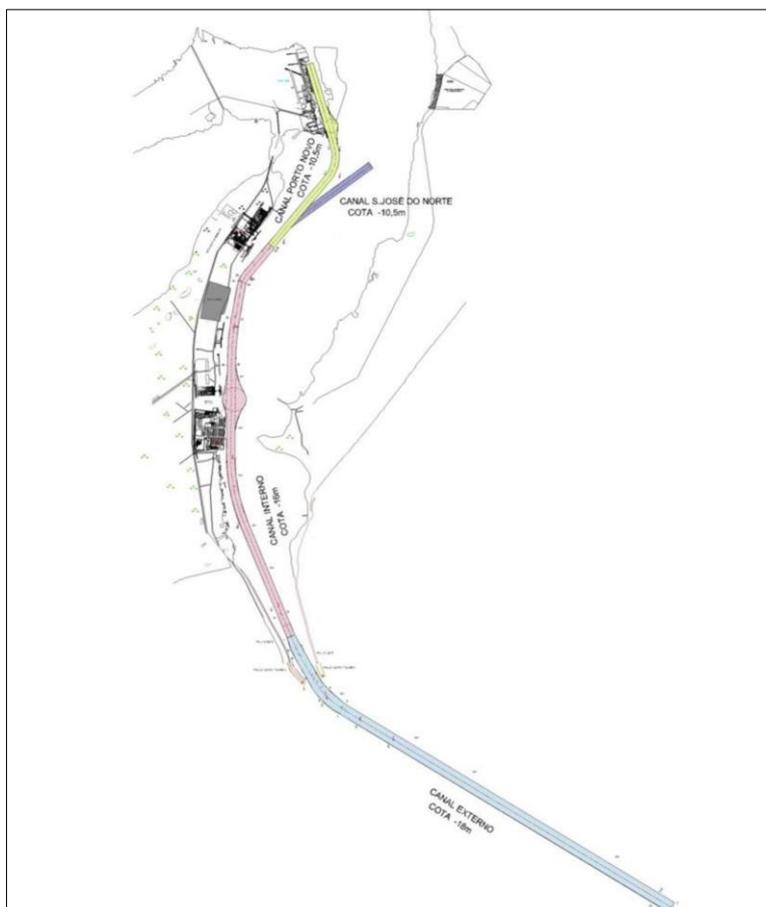
Figura 4.19: Zoneamento do Porto do Rio Grande para cálculo das taxas de assoreamento entre 2009 e 2014, pelo Instituto Nacional de Pesquisas Hidroviárias. Fonte: Instituto Nacional de Pesquisas Hidroviárias (2014).

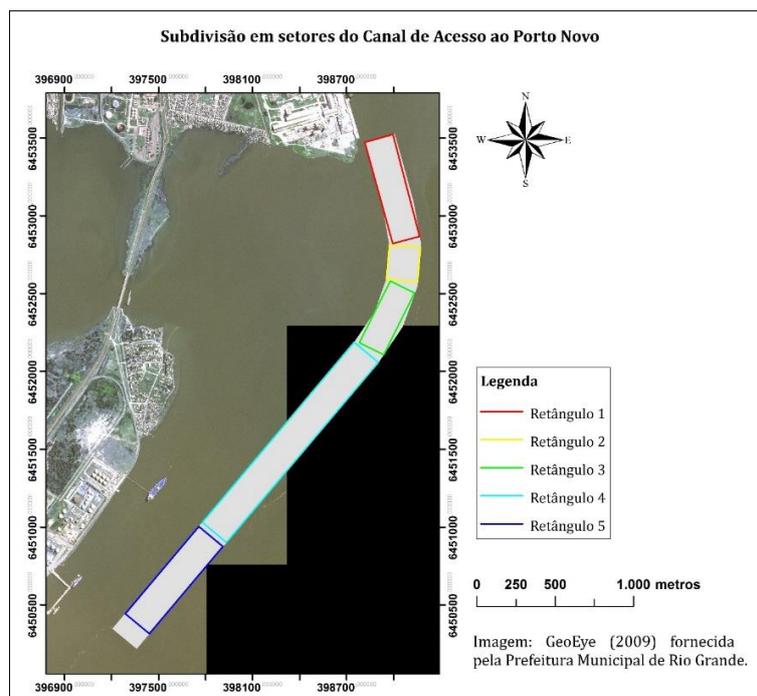
Figura 4.21: Subdivisão em retângulos do Canal de Acesso ao Porto Novo do Rio Grande, devido à geometria curvilínea. Fonte: Bastos da Silva (2016).

retângulos (Figura 4.21), que abrangeram 91,3% da sua área total (Bastos da Silva, 2016).

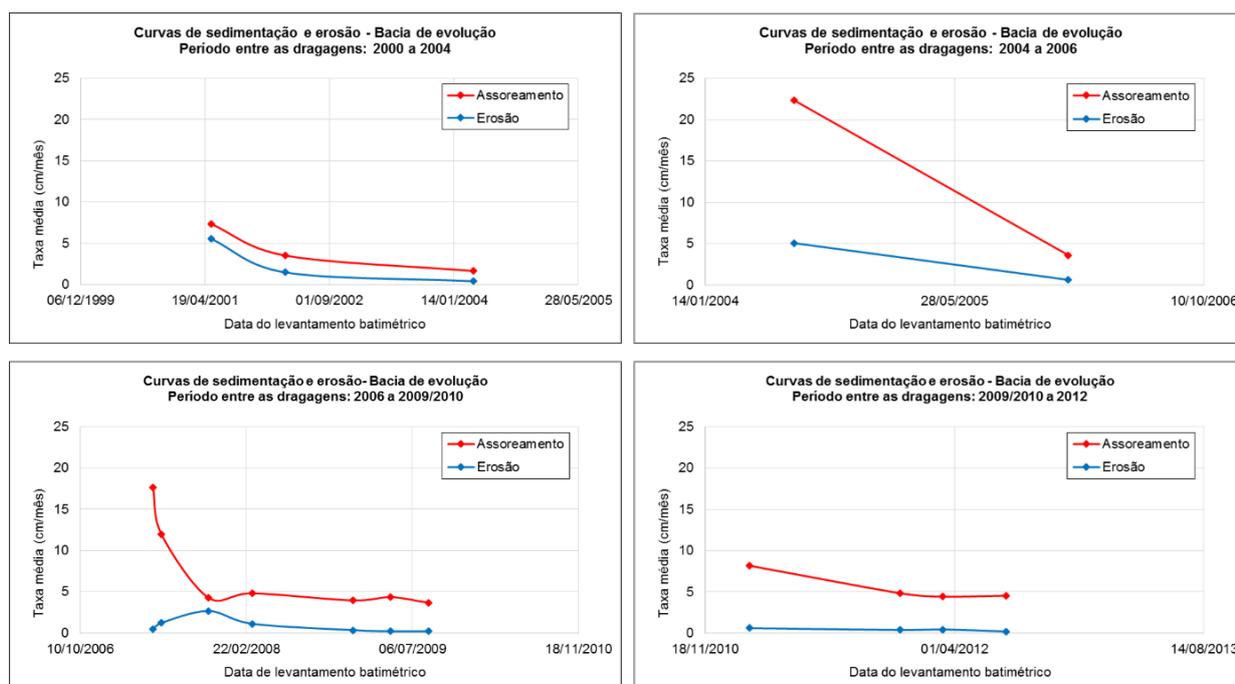
Figura 4.22: Curvas de sedimentação nos períodos entre dragagens na Bacia do Porto Novo do Rio Grande. Fonte: Bastos da Silva (2016).

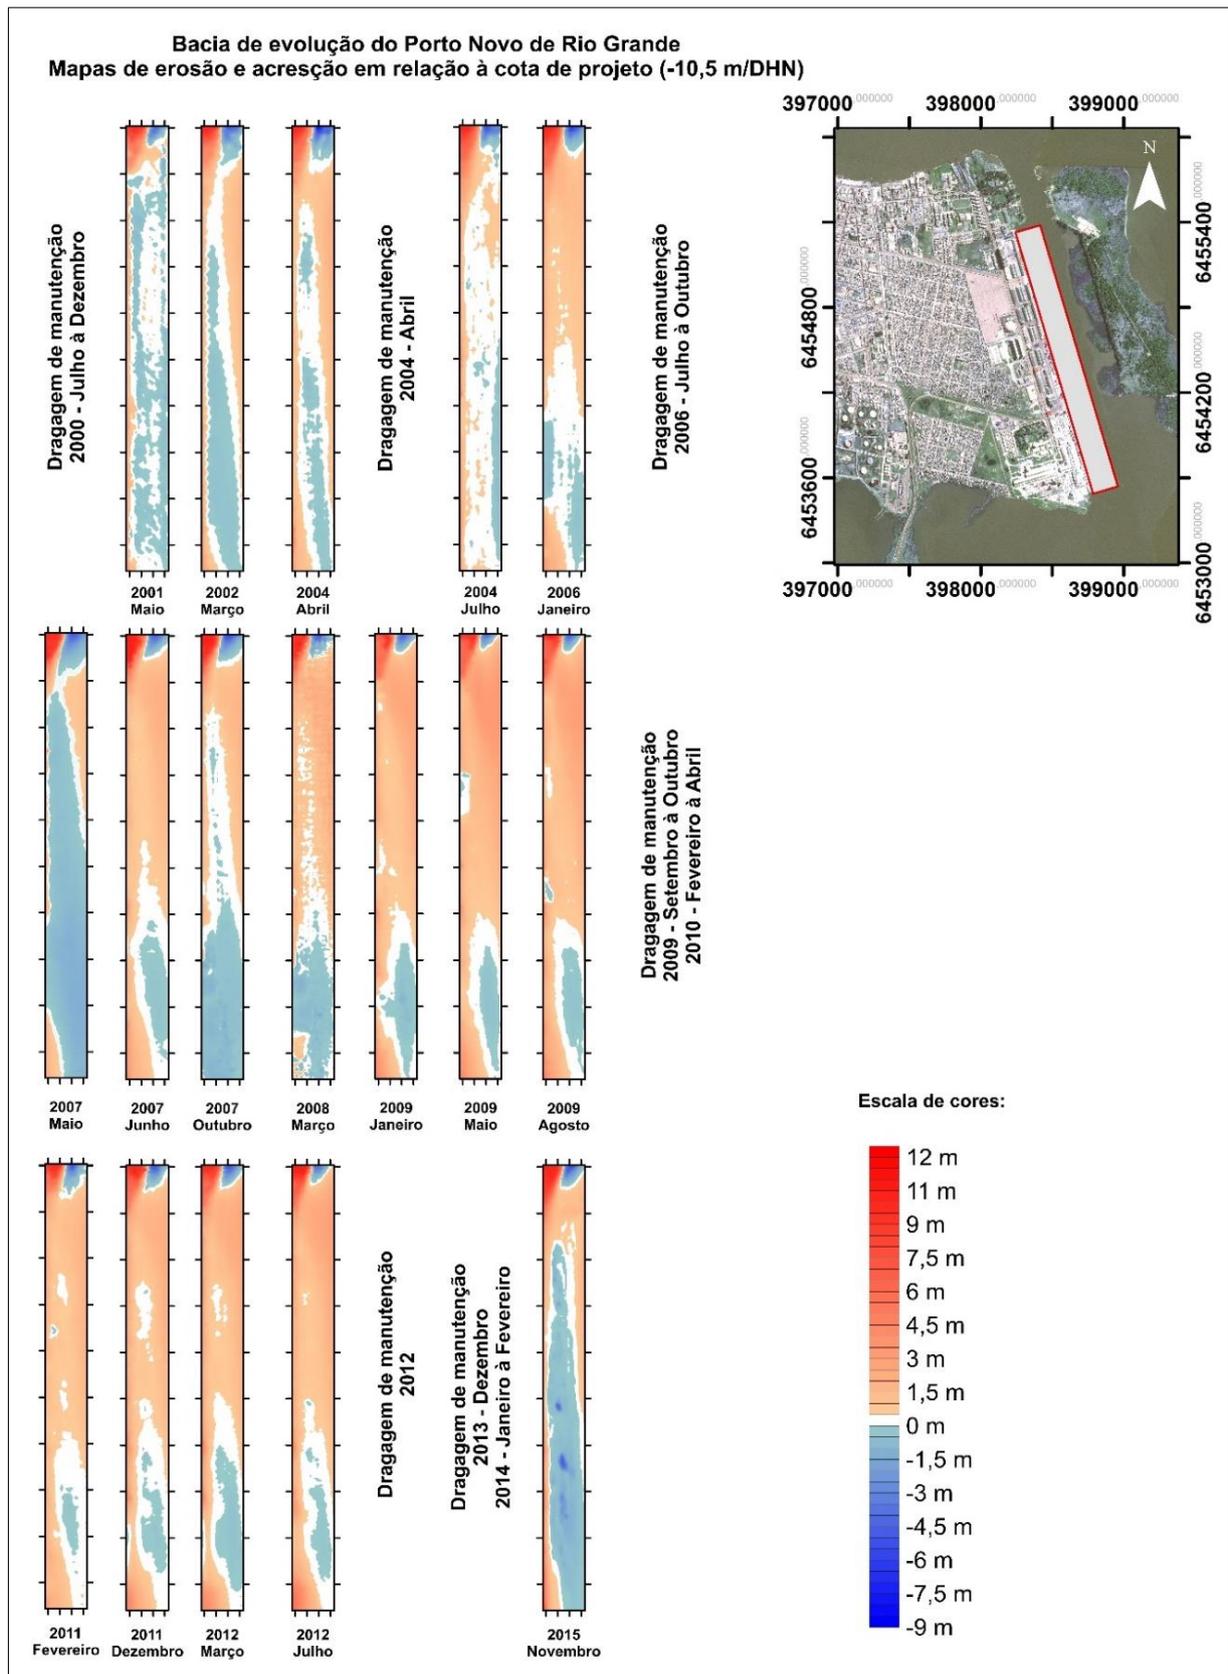
Figura 4.23: Mapas de erosão e acreção em relação à cota de projeto - Bacia de Evolução do Porto Novo. Tons avermelhados representam áreas de assoreamento e tons azulados representam áreas de erosão de sedimentos. Fonte: Bastos da Silva (2016).

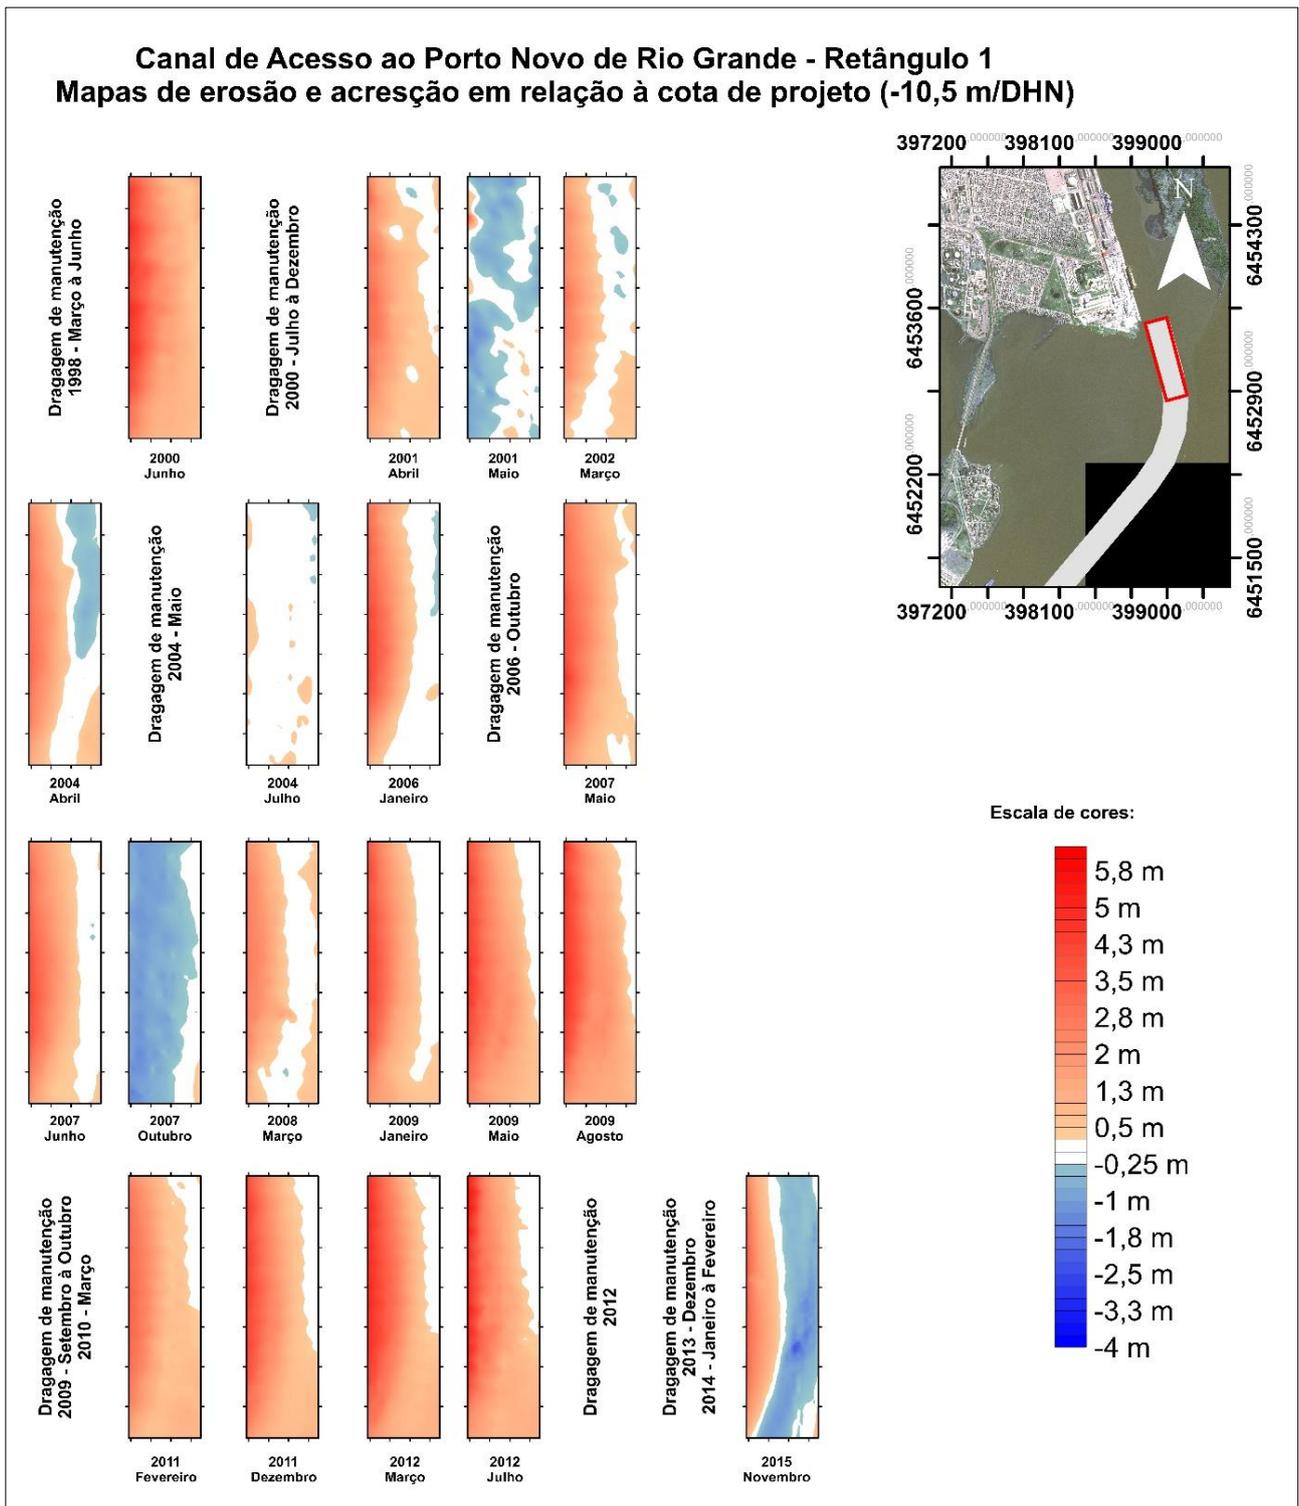
Figura 4.24: Mapas de erosão e acresção em relação à cota de projeto – Retângulo 1: Canal de Acesso ao Porto Novo. Tons avermelhados indicam acresção e tons azulados indicam erosão. Fonte: Bastos da Silva (2016).

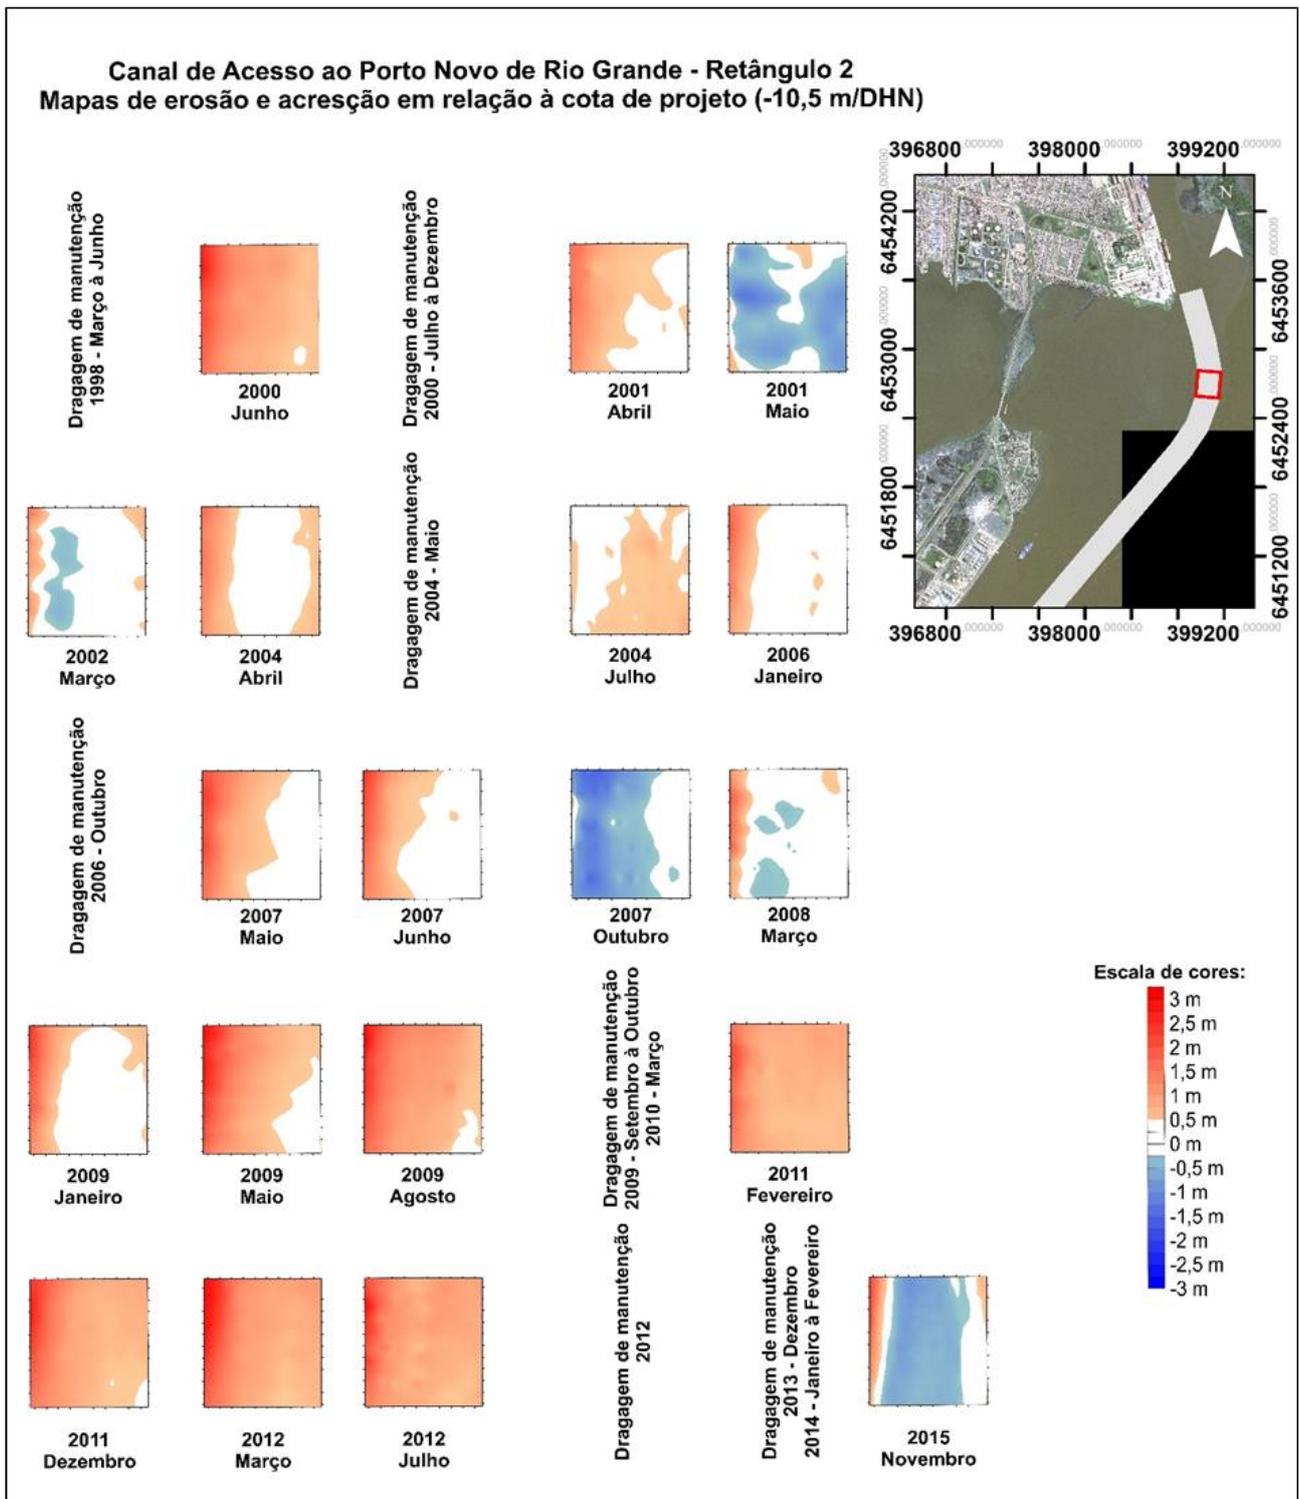
Figura 4.25: Mapas de erosão e acresção em relação à cota de projeto – Retângulo 2: Canal de Acesso ao Porto Novo. Tons avermelhados indicam acresção e tons azulados indicam erosão. Fonte: Bastos da Silva (2016).
