ESTUDO DOS PROCESSOS DE SEDIMENTAÇÃO NO PORTO DO RIO GRANDE
(RIO GRANDE DO SUL, BRASIL)

Dissertação para obtenção do Título de Mestre em Engenharia Oceânica

Rio Grande, fevereiro, 2019

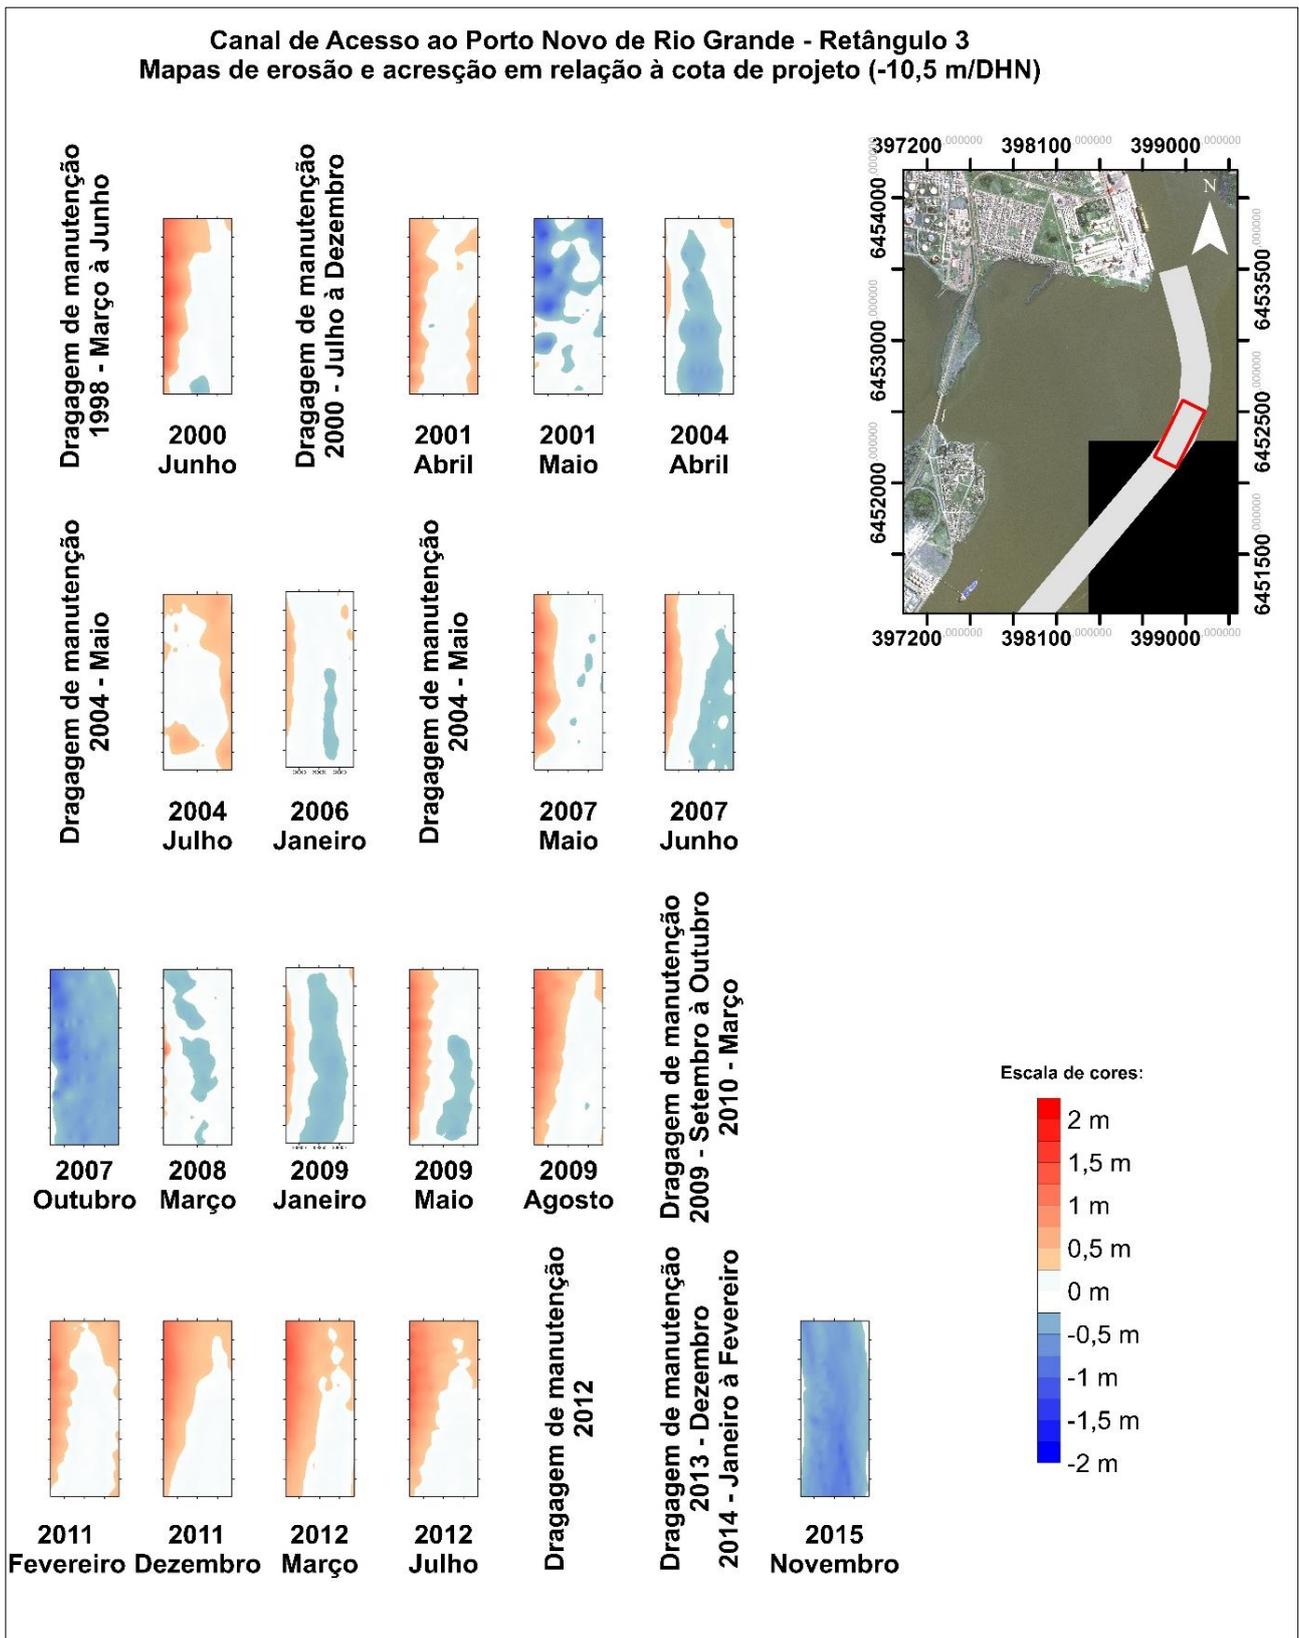
Figura 4.26: Mapas de erosão e acresção em relação à cota de projeto – Retângulo 3: Canal de Acesso ao Porto Novo. Tons avermelhados indicam acresção e tons azulados indicam erosão. Fonte: Bastos da Silva (2016).

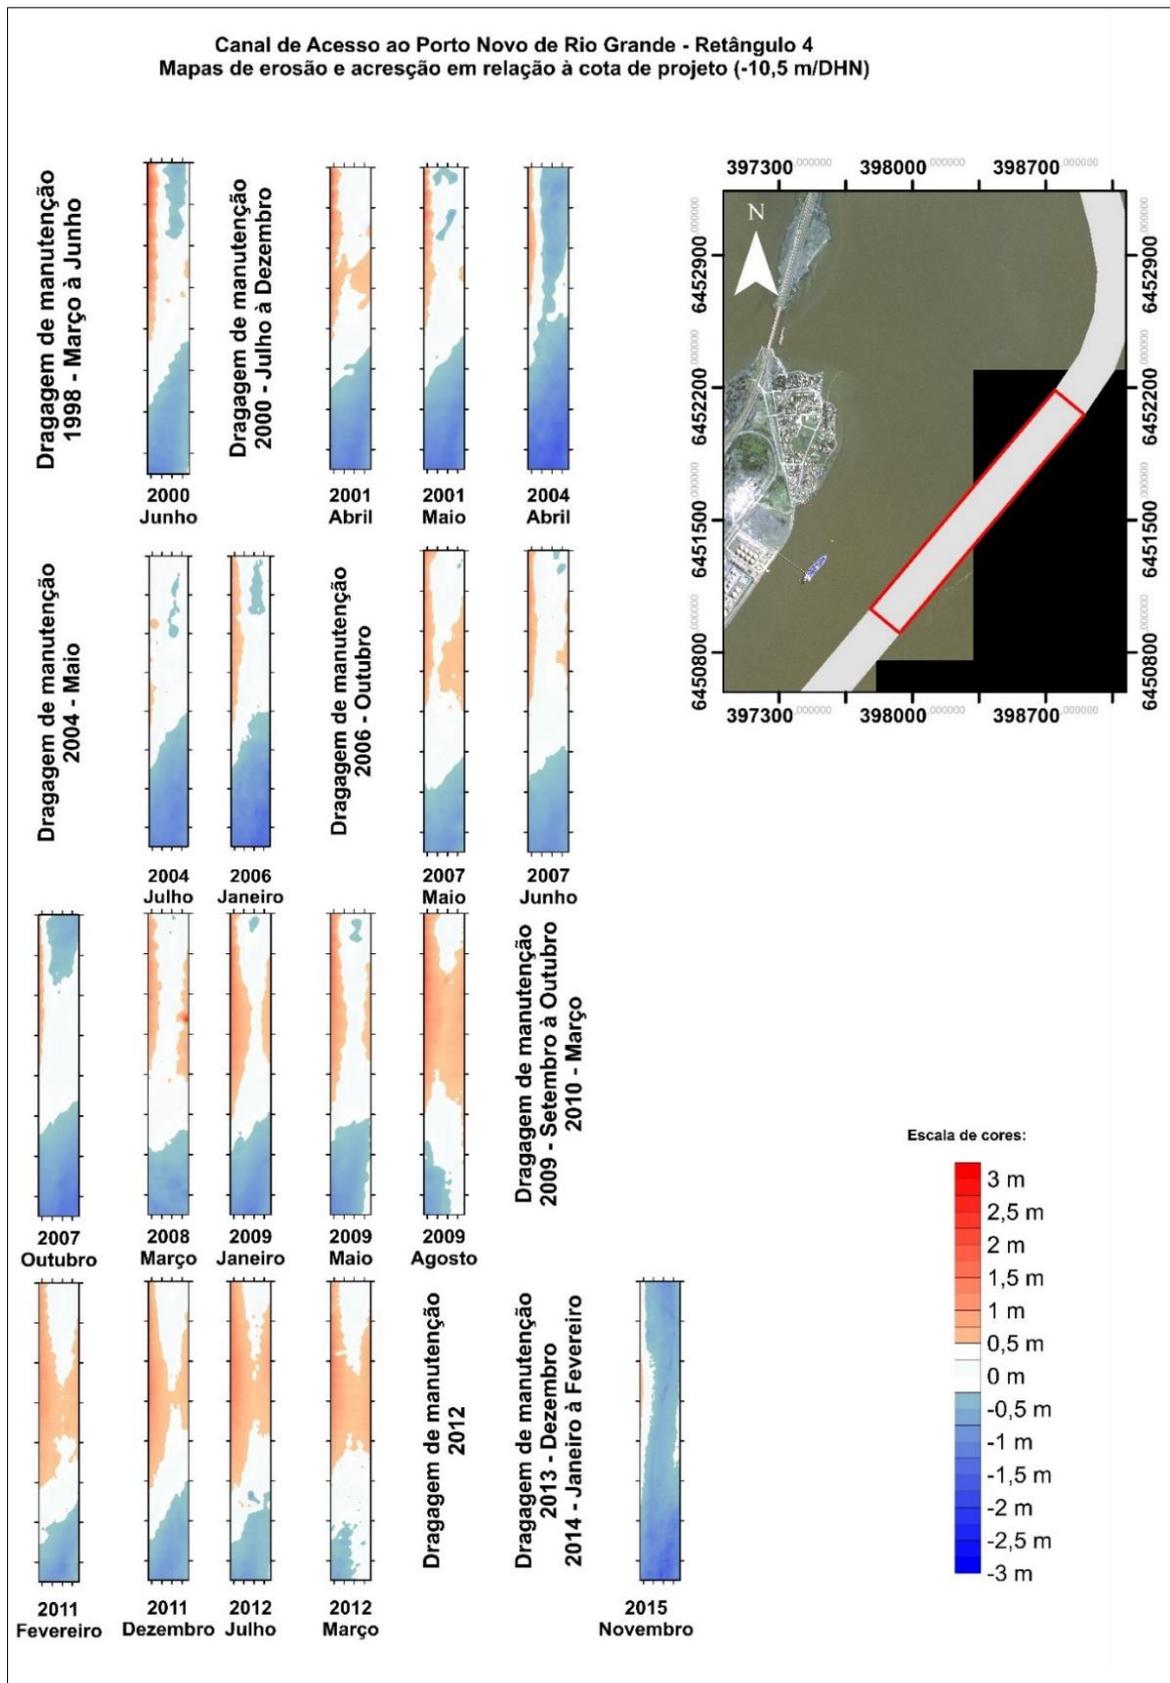
Figura 4.27: Mapas de erosão e acresção em relação à cota de projeto – Retângulo 4: Canal de Acesso ao Porto Novo. Tons avermelhados indicam acresção e tons azulados indicam erosão. Fonte: Bastos da Silva (2016).

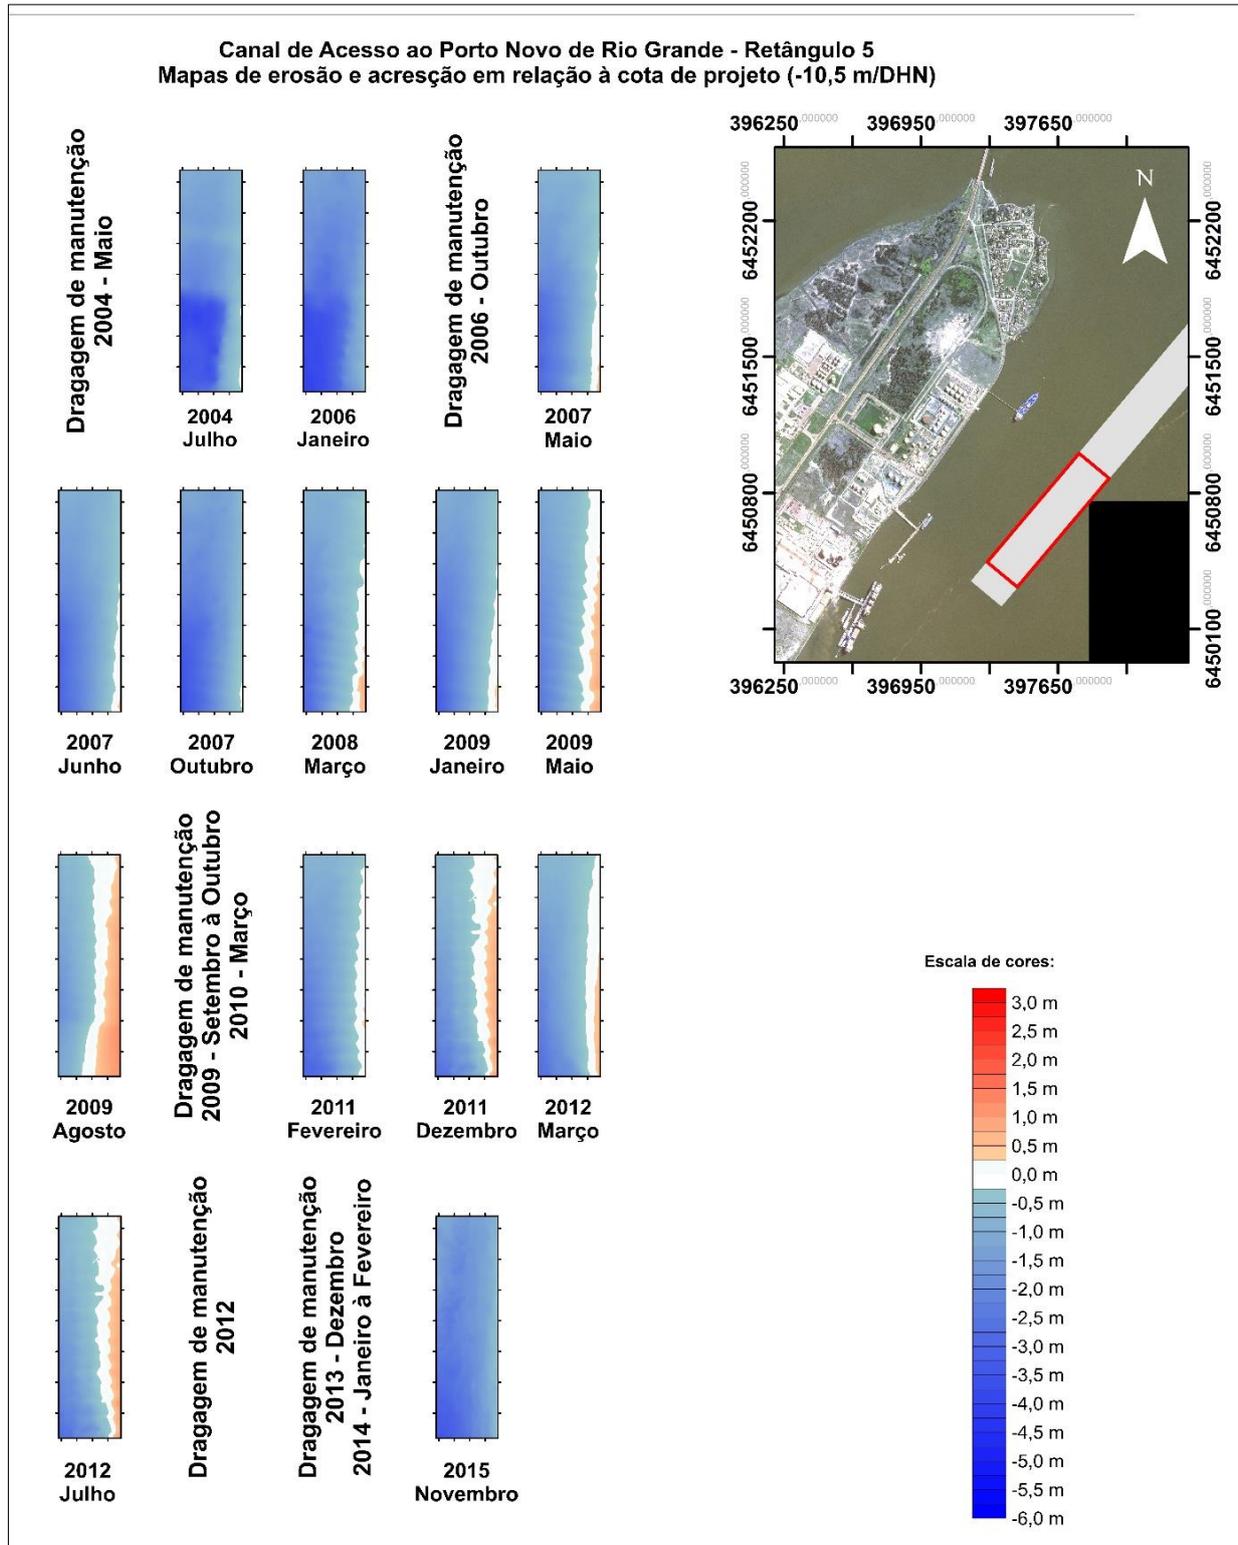
Figura 4.28: Mapas de erosão e acreção em relação à cota de projeto – Retângulo 5: Canal de Acesso ao Porto Novo. Tons avermelhados indicam acreção e tons azulados indicam erosão. Fonte: Bastos da Silva (2016).

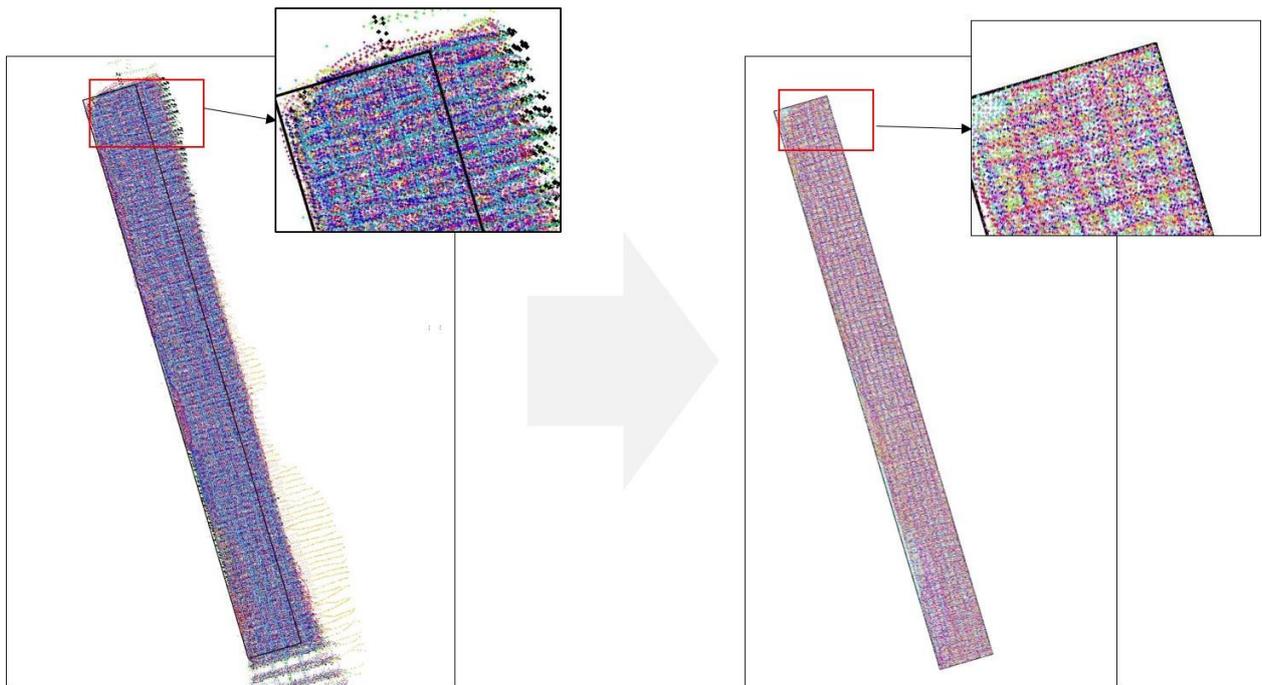
Figura 5.1: Delimitação dos pontos ao limite do retângulo. Fonte: Bastos da Silva et al. (2018).

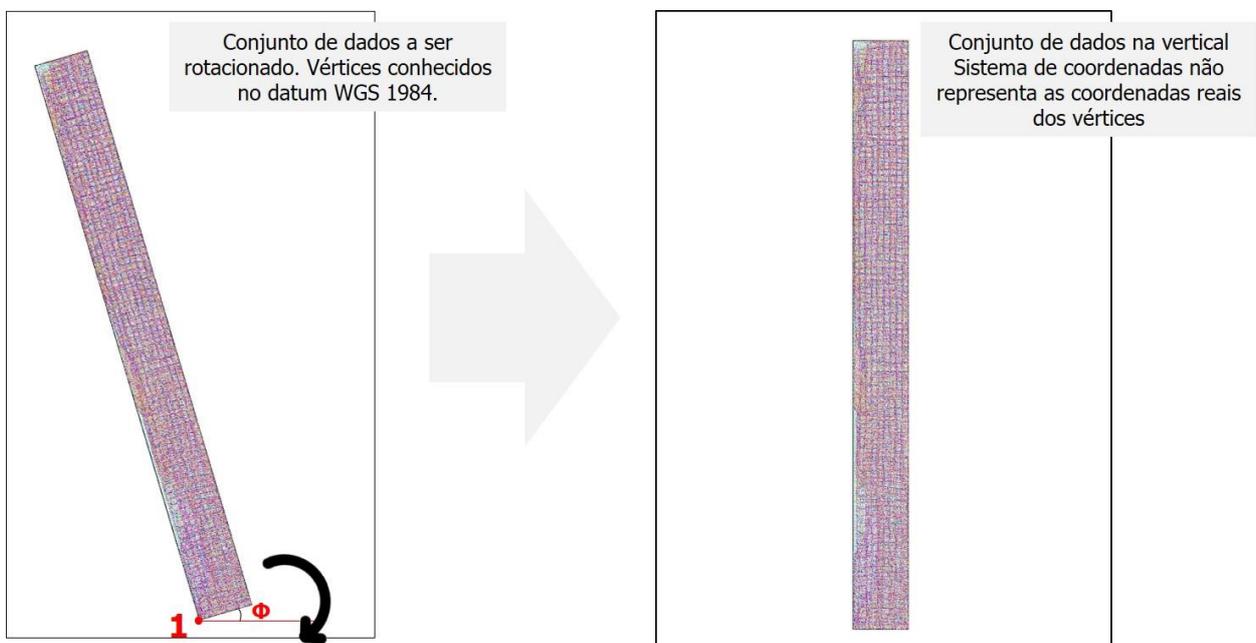
Figura 5.2: Rotação do conjunto de dados em torno de um ponto conhecido de forma que o eixo principal do retângulo fique alinhado na vertical. Fonte: Bastos da Silva et al. (2018).

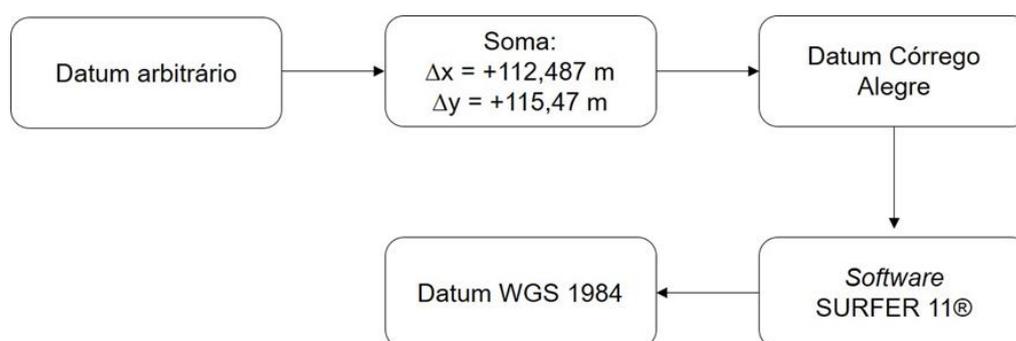
Figura 5.3: Esquema do processo de transformação de datum para a padronização do sistema de referência. Fonte: Bastos da Silva (2016).

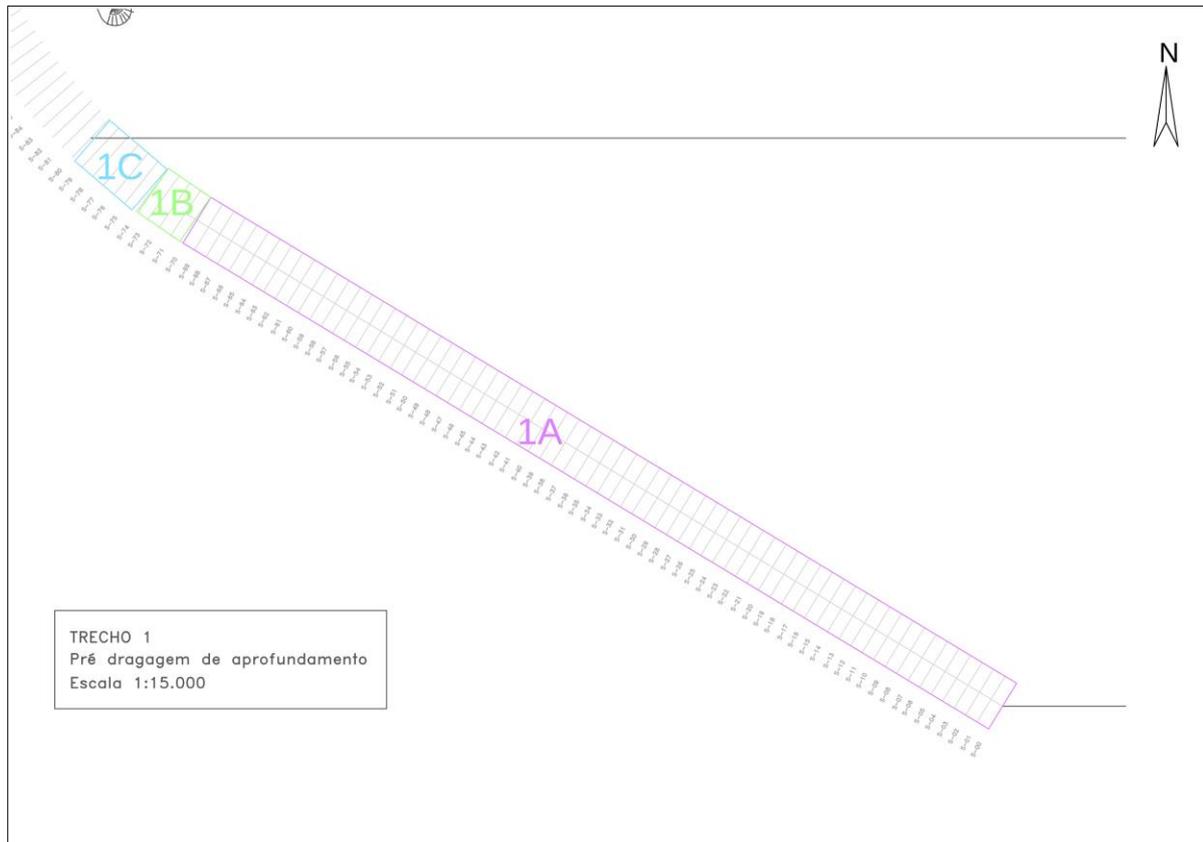
Figura 5.4: Subdivisão em retângulos do Trecho 1 – Configuração anterior à dragagem de aprofundamento ocorrida nos anos de 2009 e 2010.

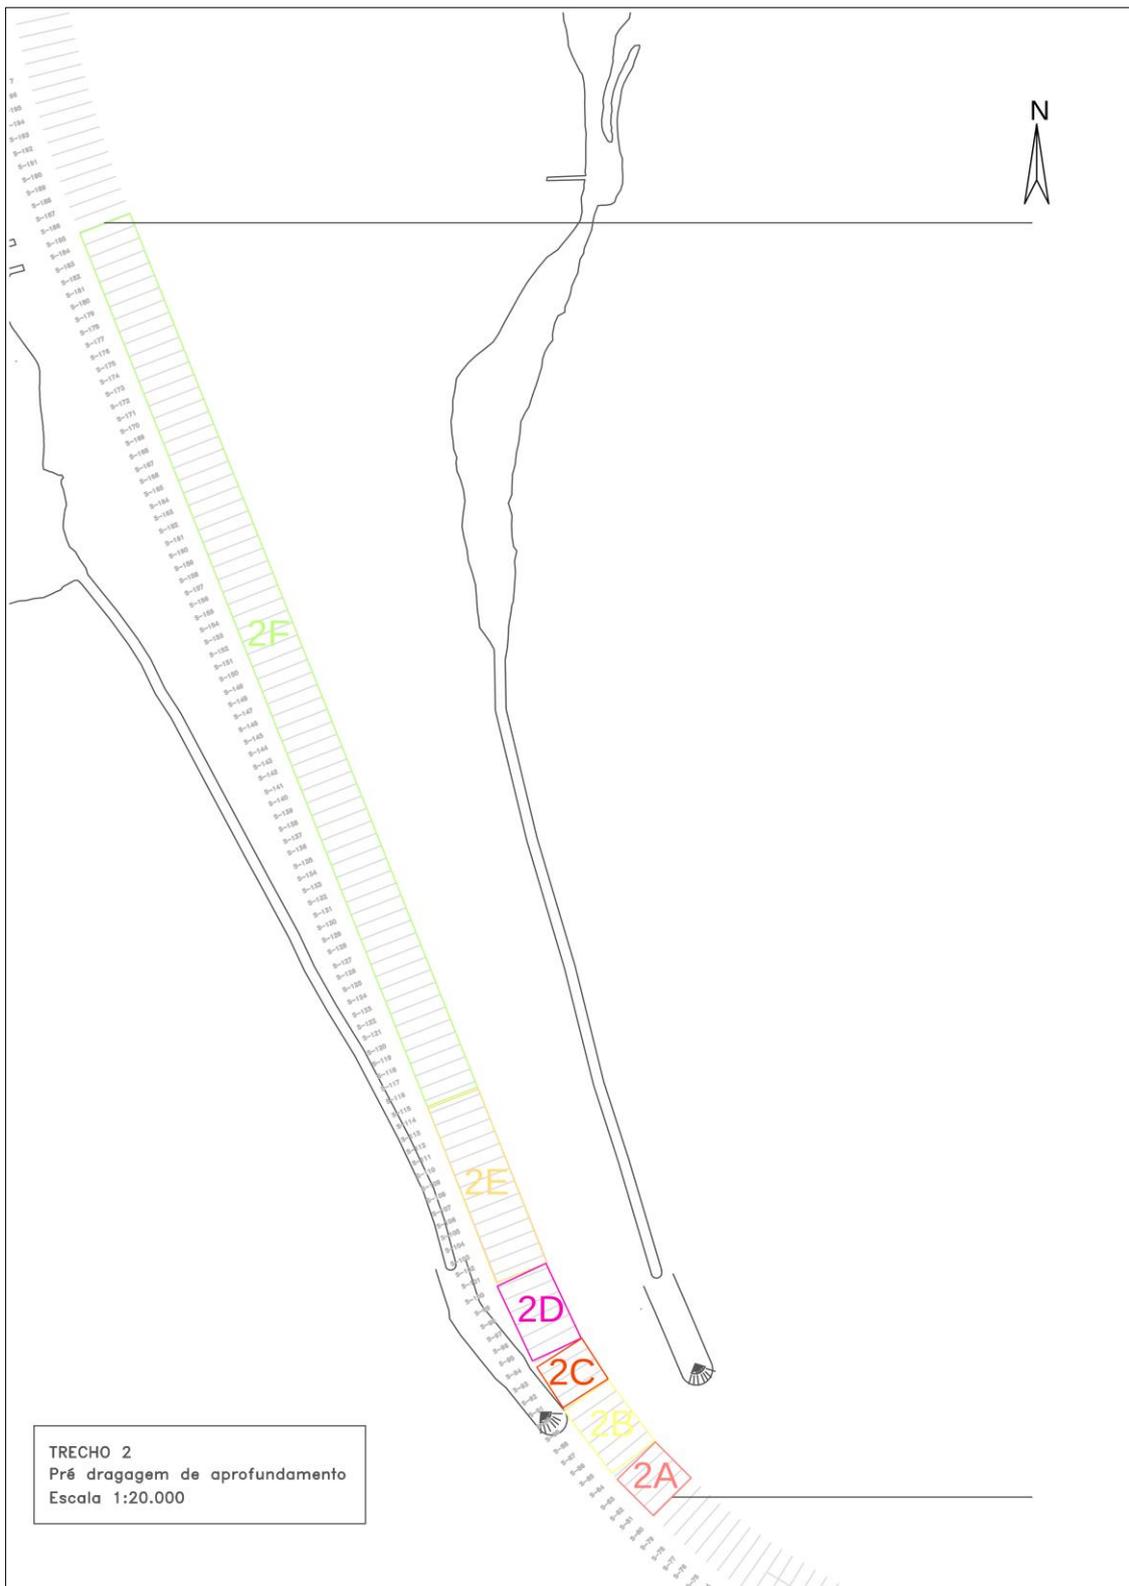
Figura 5.5: Subdivisão em retângulos do Trecho 2 – Configuração anterior à dragagem de aprofundamento ocorrida nos anos de 2009 e 2010. Na planta está ilustrado os segmentos referentes ao prolongamento dos Molhes da Barra do Rio Grande.

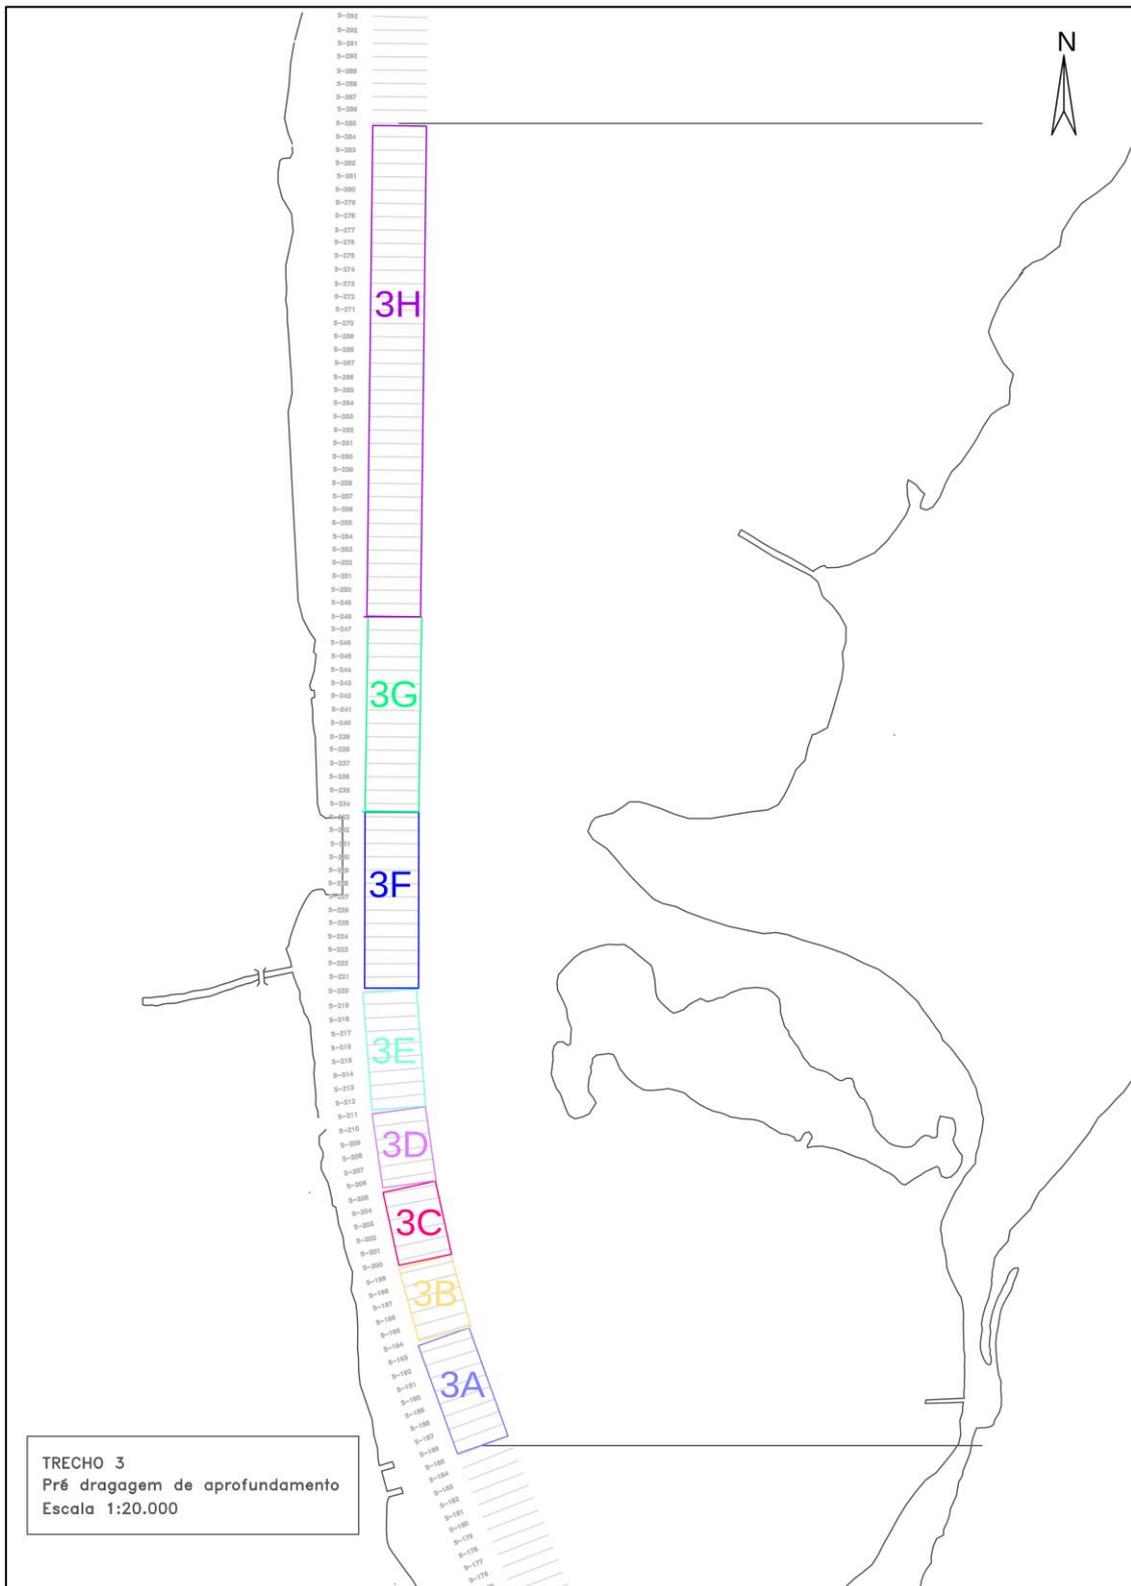
Figura 5.6: Subdivisão em retângulos do Trecho 3 – Configuração anterior à dragagem de aprofundamento ocorrida nos anos de 2009 e 2010. Na planta está ilustrado os segmentos referentes ao prolongamento dos Molhes da Barra do Rio Grande.

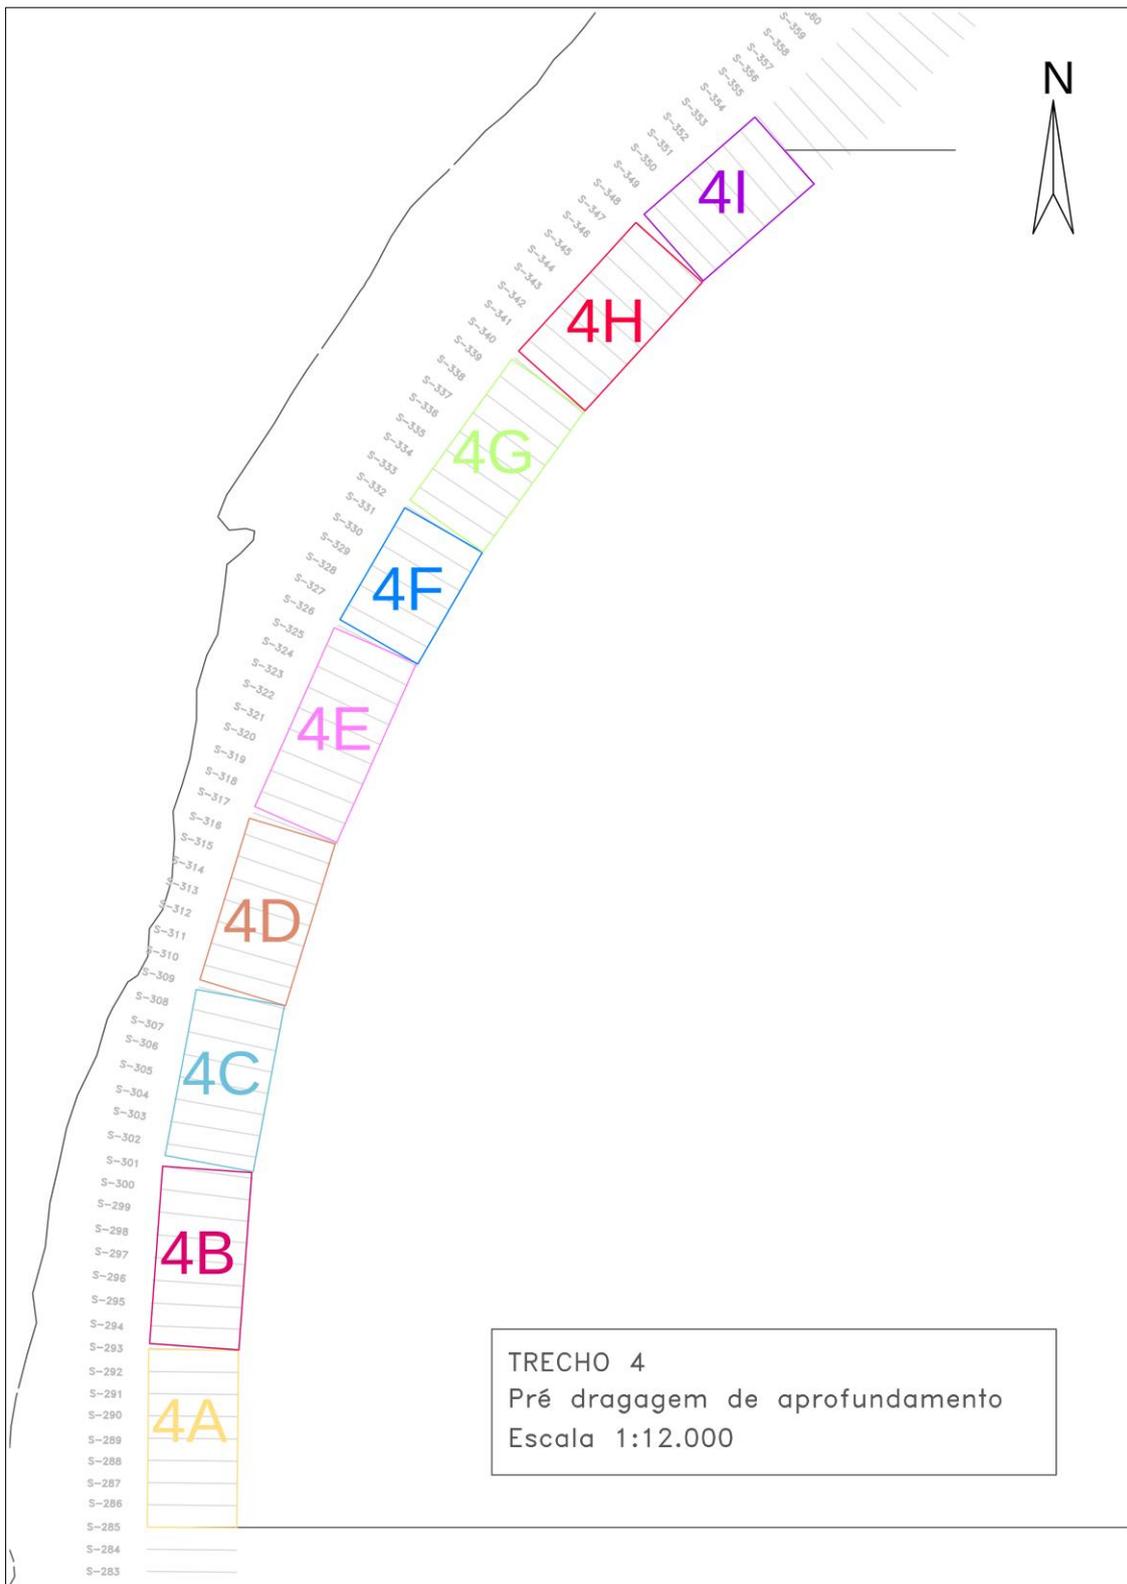
Figura 5.7: Subdivisão em retângulos do Trecho 4 – Configuração anterior à dragagem de aprofundamento ocorrida nos anos de 2009 e 2010. Na planta está ilustrado os segmentos referentes ao prolongamento dos Molhes da Barra do Rio Grande.

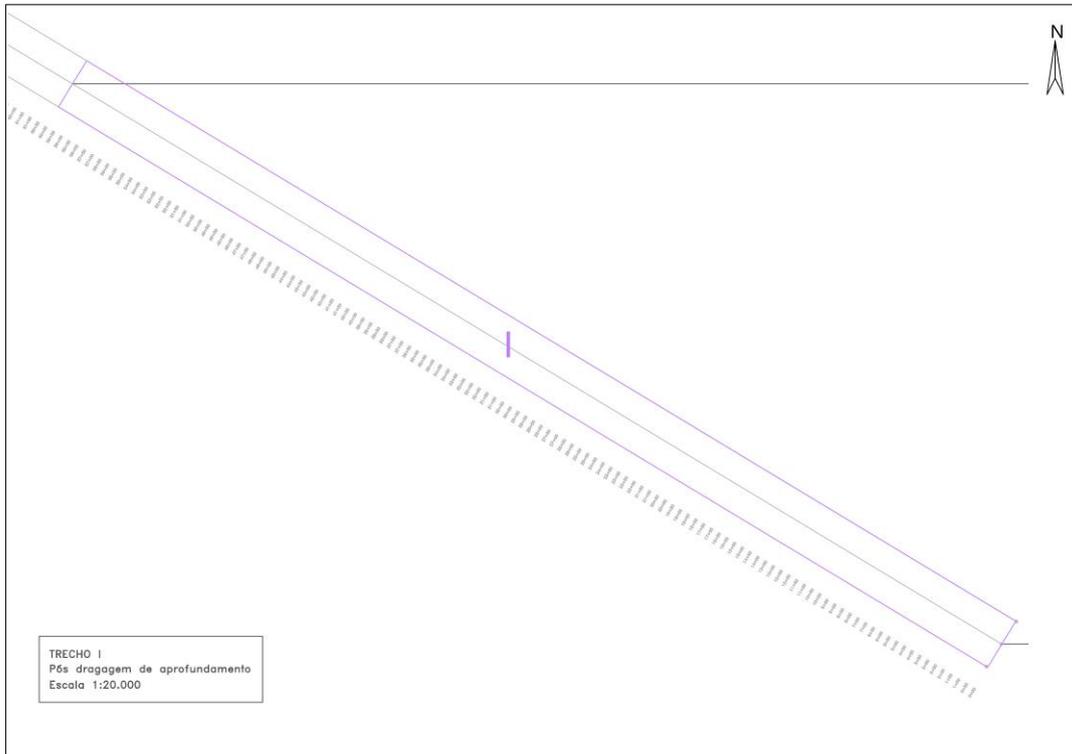
Figura 5.8: Subdivisão em retângulos do Trecho I – Configuração posterior à dragagem de aprofundamento ocorrida nos anos de 2009 e 2010..

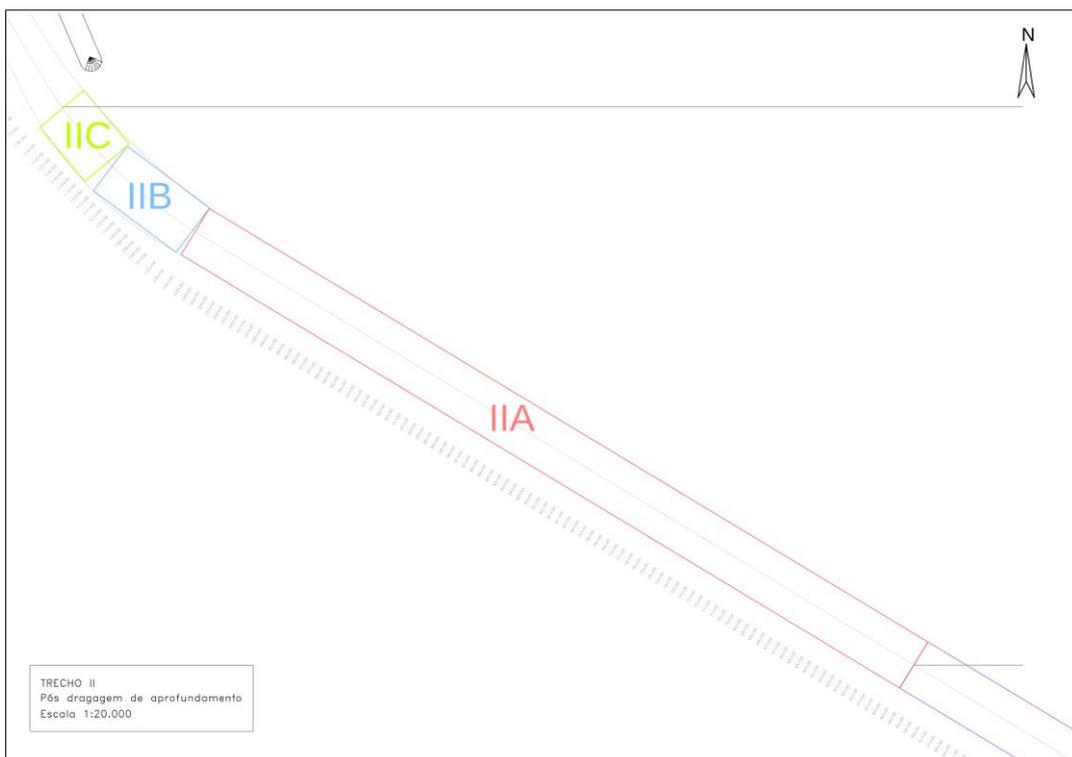
Figura 5.9: Subdivisão em retângulos do Trecho II – Configuração posterior à dragagem de aprofundamento ocorrida nos anos de 2009 e 2010.

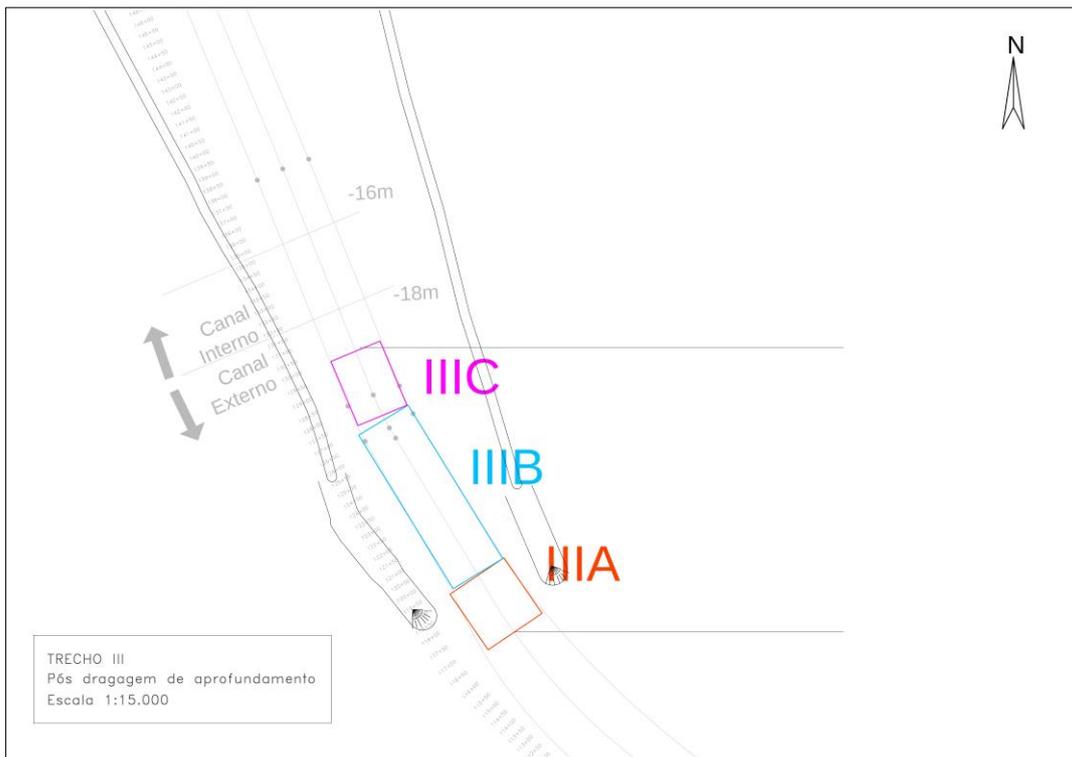
Figura 5.10: Subdivisão em retângulos do Trecho III – Configuração posterior à dragagem de aprofundamento ocorrida nos anos de 2009 e 2010.

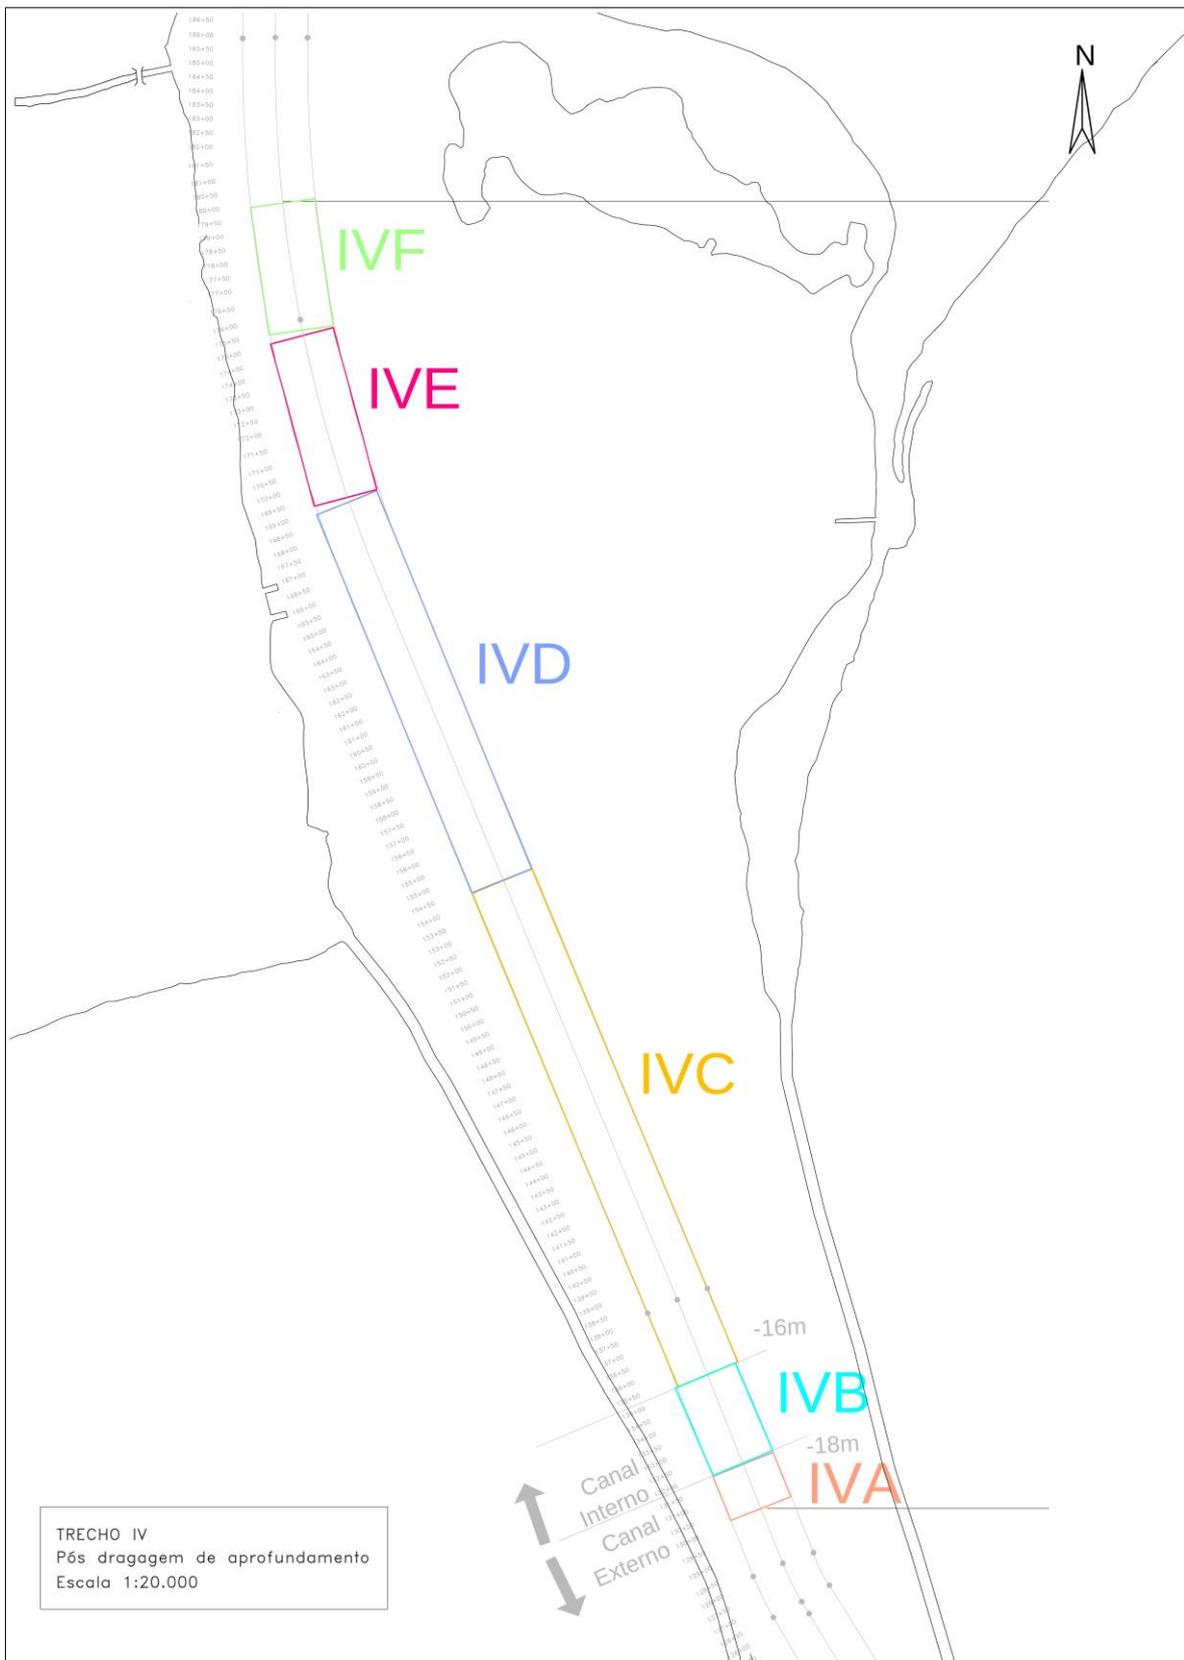
Figura 5.11: Subdivisão em retângulos do Trecho IV – Configuração posterior à dragagem de aprofundamento ocorrida nos anos de 2009 e 2010.

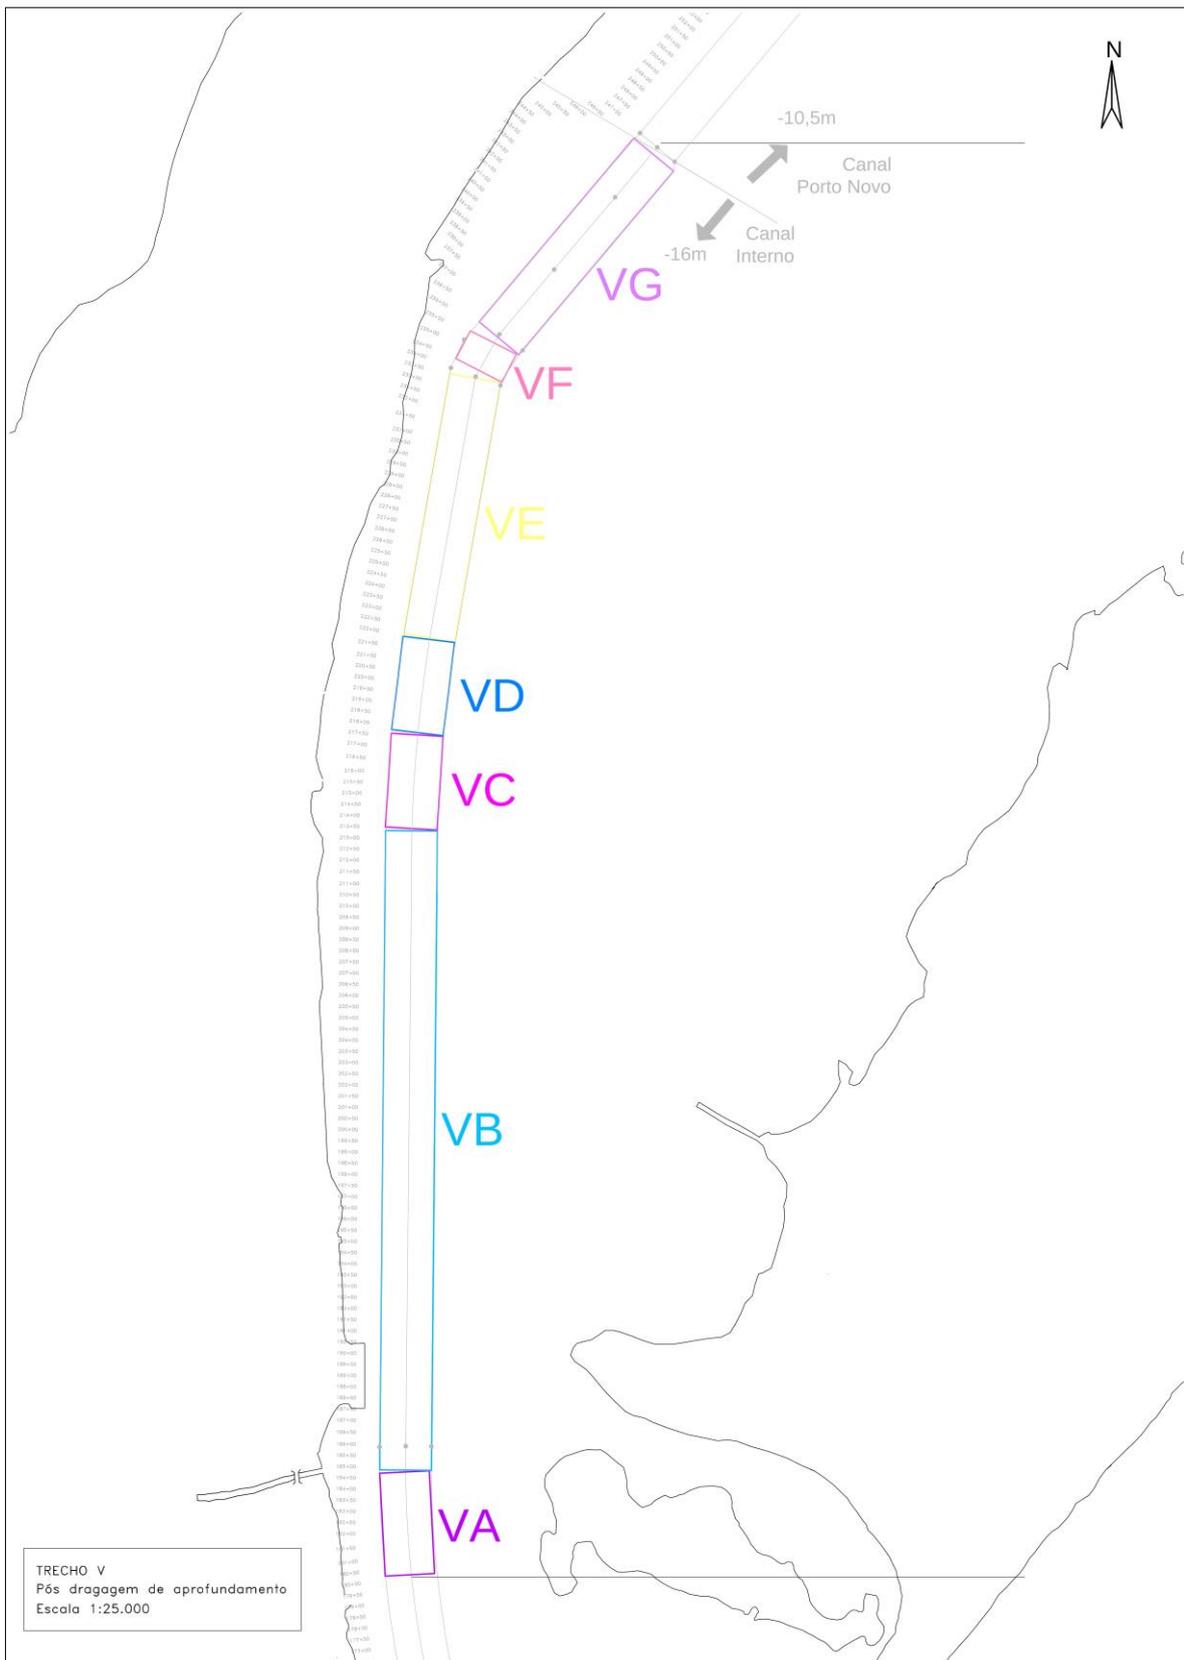
Figura 5.12: Subdivisão em retângulos do Trecho V – Configuração posterior à dragagem de aprofundamento ocorrida nos anos de 2009 e 2010.

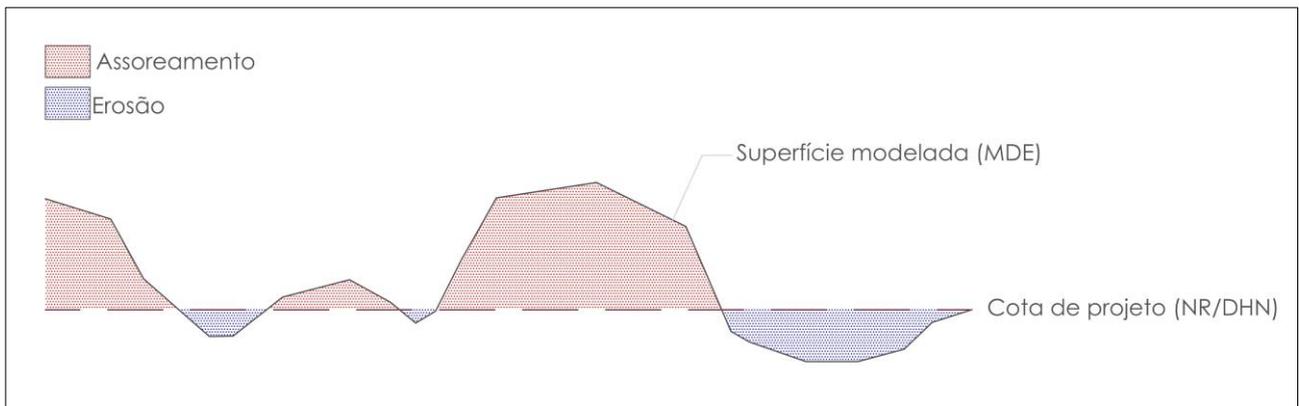
Figura 5.13: Representação esquemática do cálculo de volumes assoreado e erodido em relação à cota de projeto.

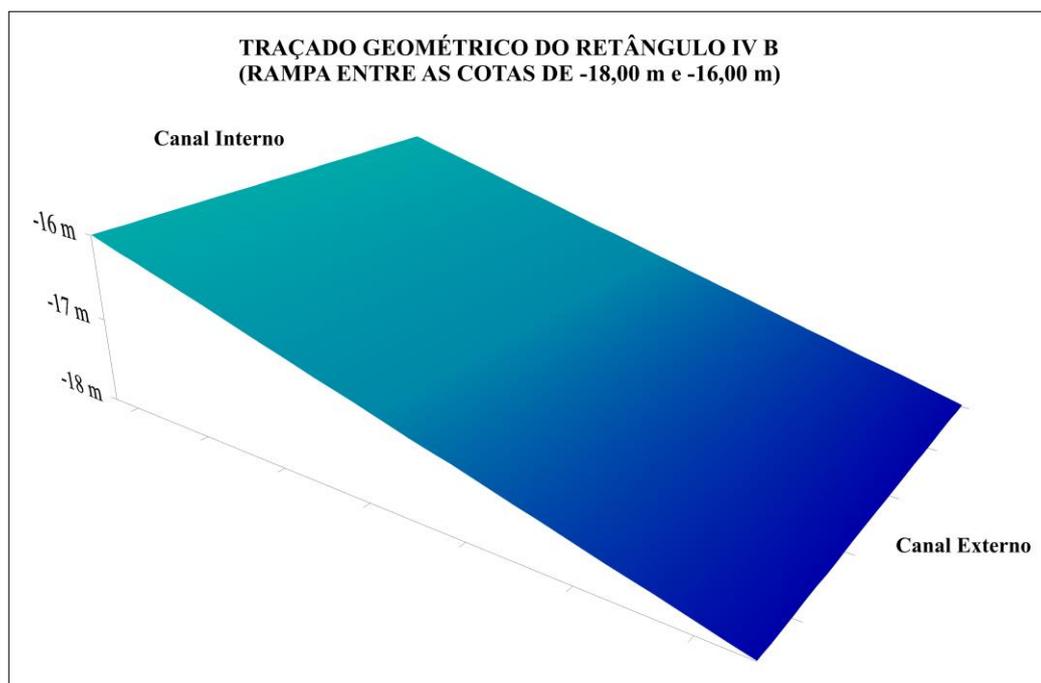
Figura 5.14: Traçado geométrico do retângulo IV B, onde há o aumento gradual da cota de projeto, de -18,00 a -16,00 m (NR/DHN).

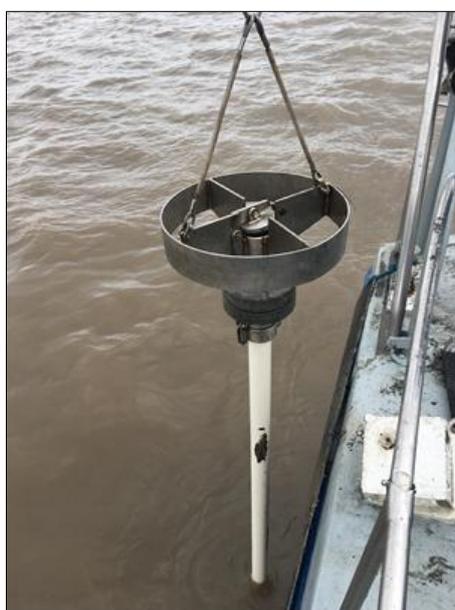
Figura 5.15: Equipamento utilizado para coleta de testemunhos (amostrador).
