ESTUDO DOS PROCESSOS DE SEDIMENTAÇÃO NO PORTO DO RIO GRANDE
(RIO GRANDE DO SUL, BRASIL)

Dissertação para obtenção do Título de Mestre em Engenharia Oceânica

Rio Grande, fevereiro, 2019

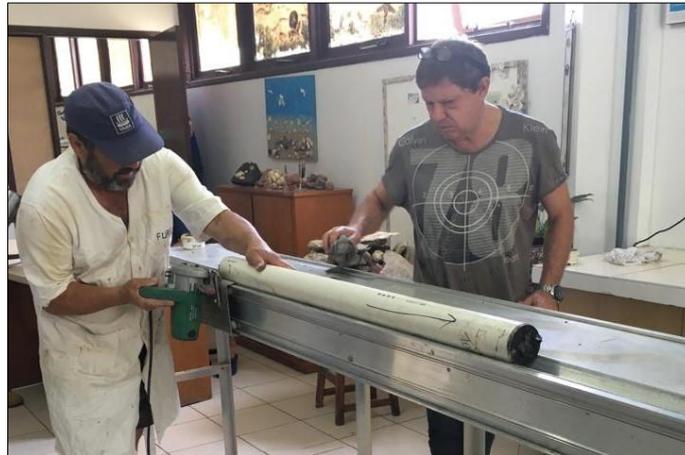
Figura 5.17: Corte e abertura dos testemunhos em mesa especial e utilizando serra de corte.

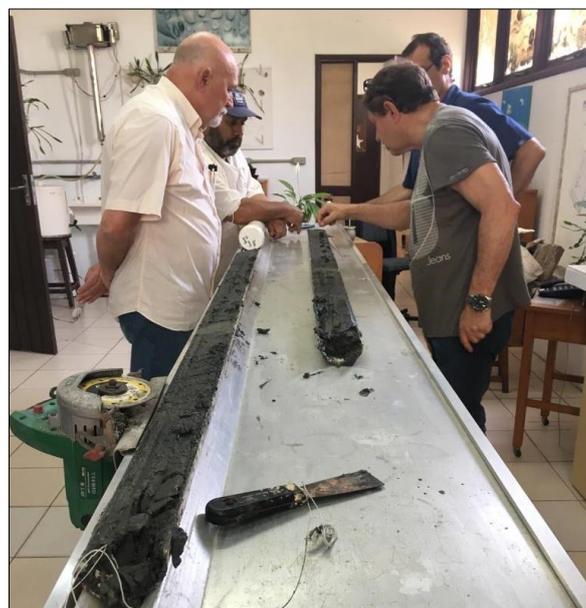
Figura 5.18: Análise dos testemunhos.

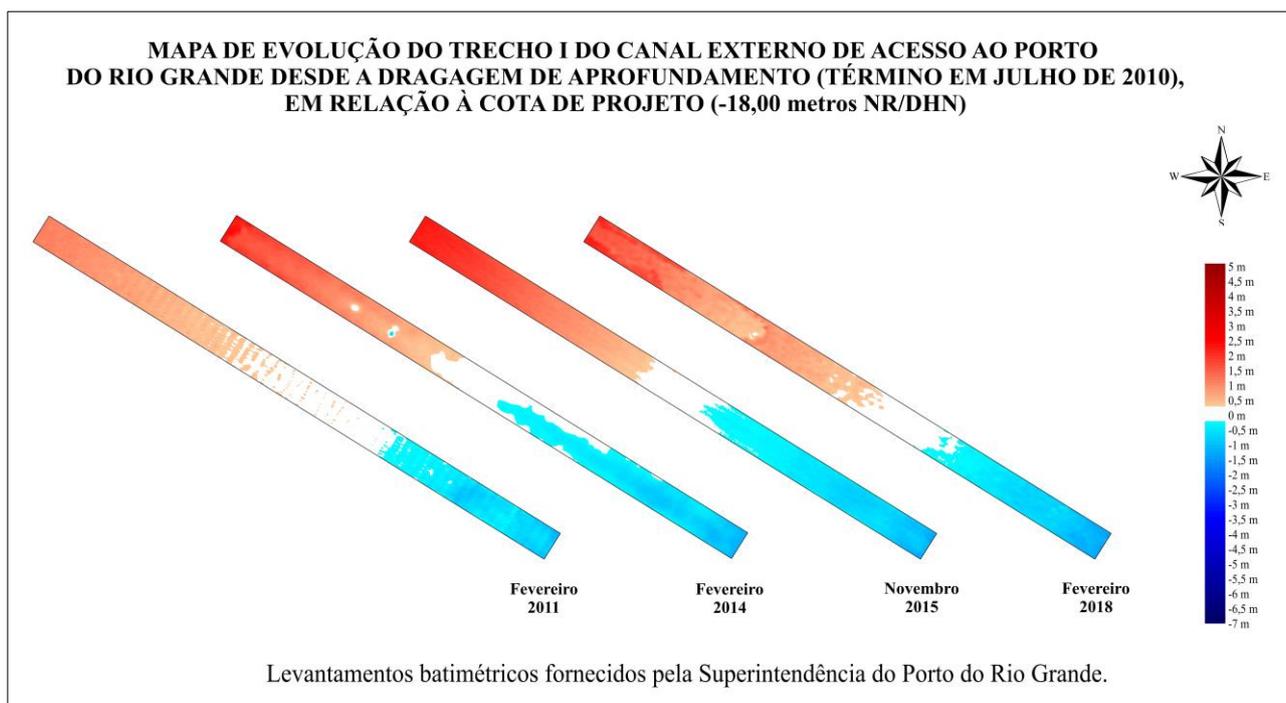
Figura 6.1: Mapa de evolução do fundo do Trecho I do Canal Externo de Acesso ao Porto do Rio Grande entre julho de 2010 (término da dragagem de aprofundamento) e fevereiro de 2018.

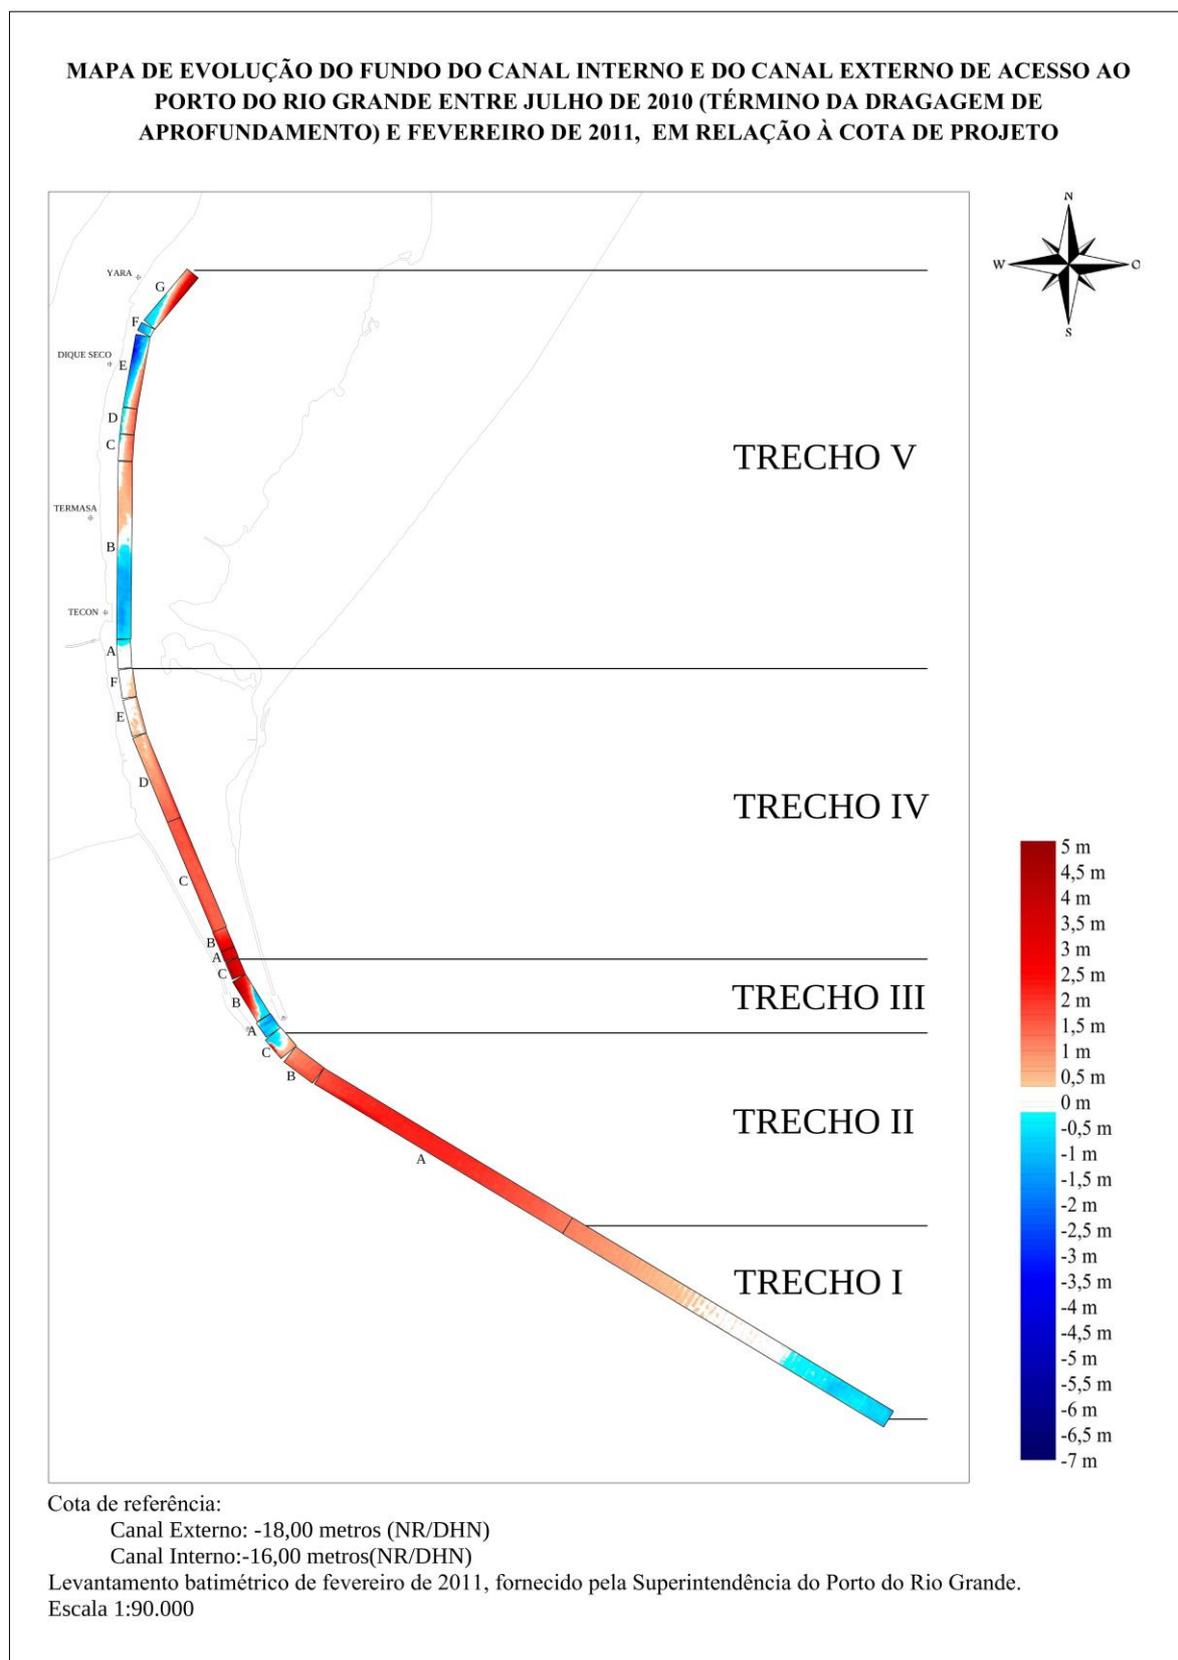
Figura 6.2: Mapa de evolução do fundo do Canal de Acesso ao Porto do Rio Grande entre julho de 2010 (término da dragagem de aprofundamento) e fevereiro de 2011.

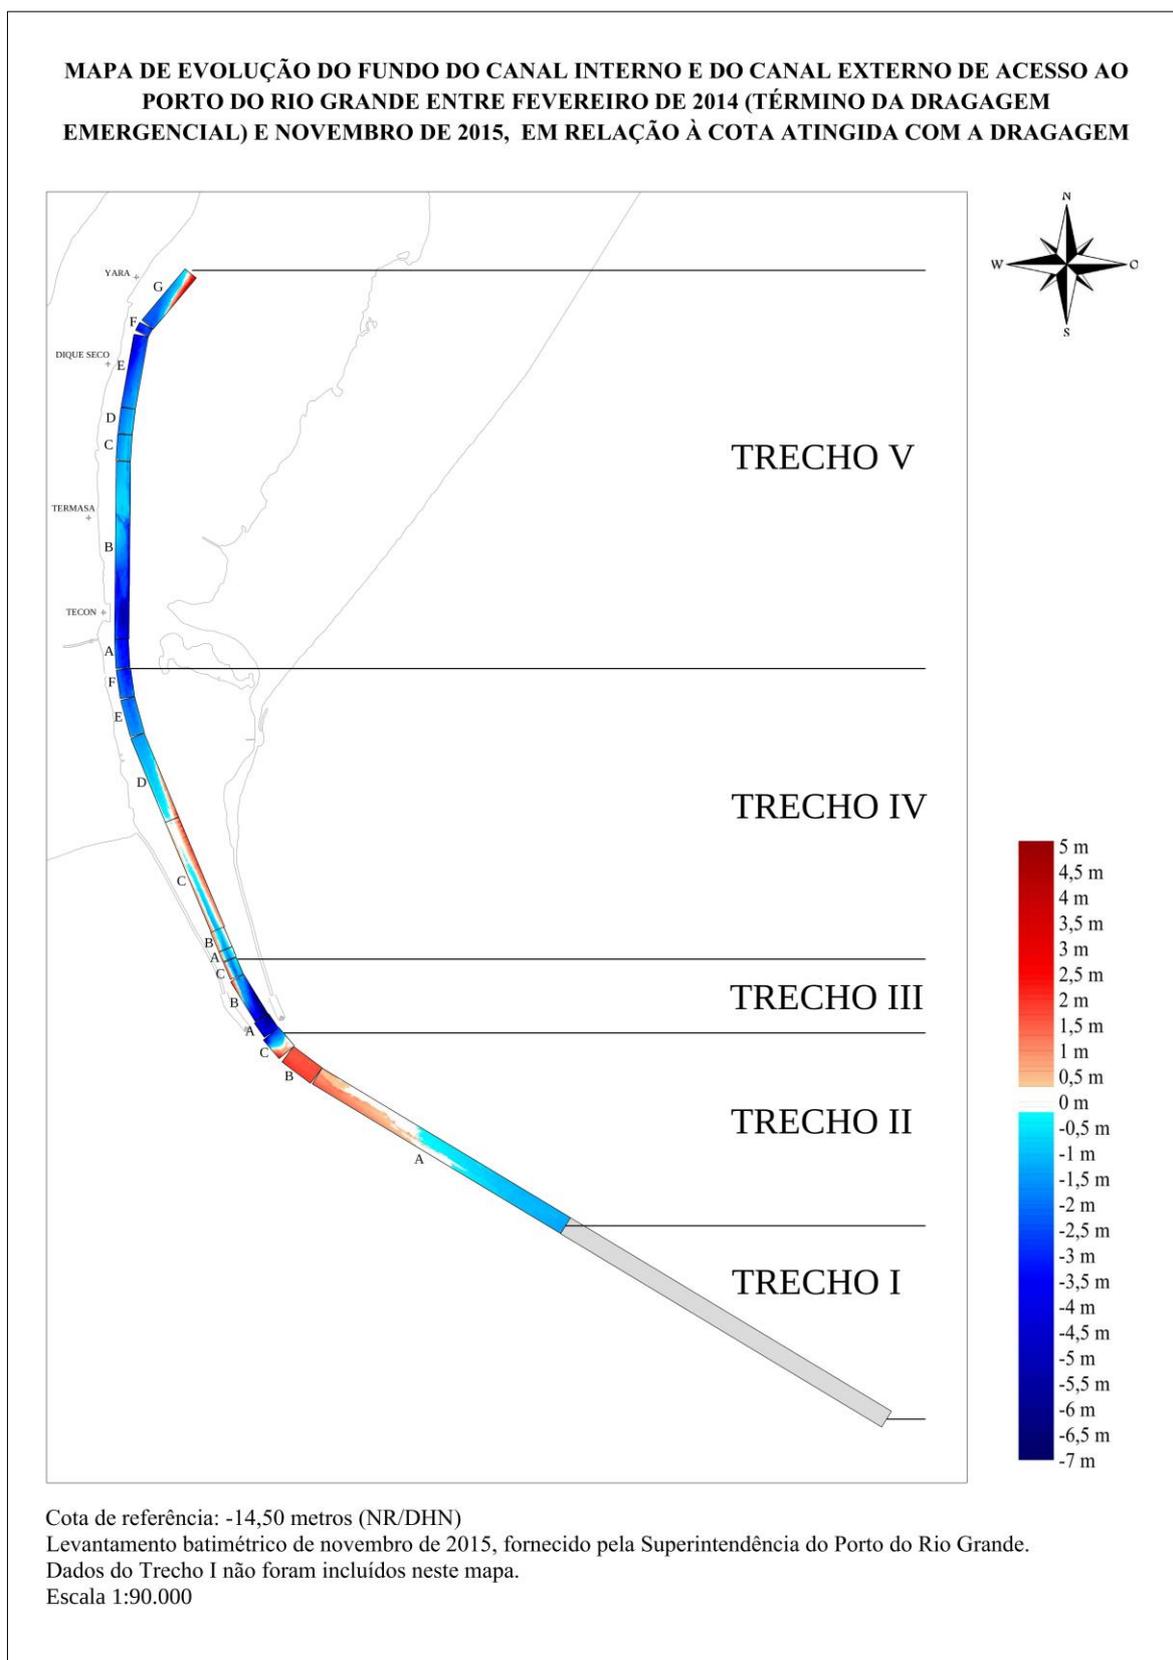
Figura 6.3: Mapa de evolução do fundo do Canal de Acesso ao Porto do Rio Grande entre fevereiro de 2014 (término da dragagem emergencial) e novembro de 2015. O Trecho I não foi analisado neste mapa.

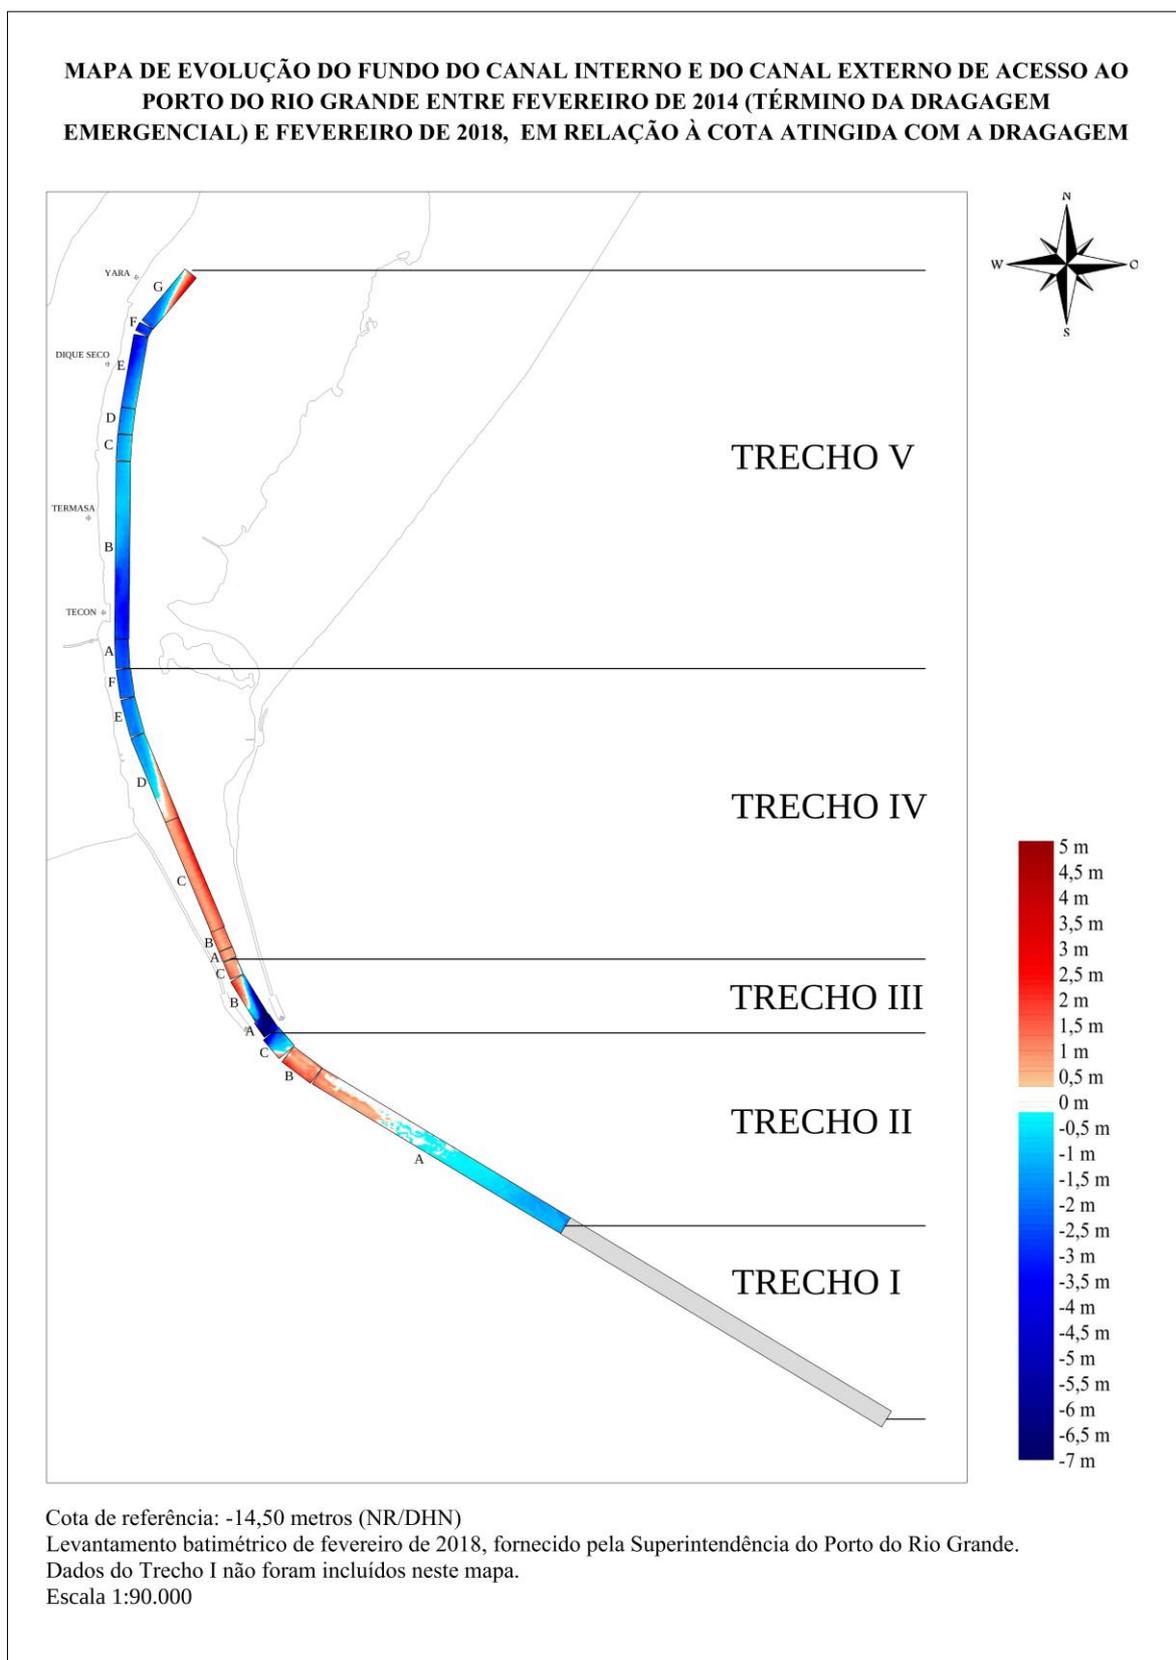
Figura 6.4: Mapa de evolução do fundo do Canal de Acesso ao Porto do Rio Grande entre fevereiro de 2014 (término da dragagem emergencial) e fevereiro de 2018. O Trecho I não foi analisado neste mapa.

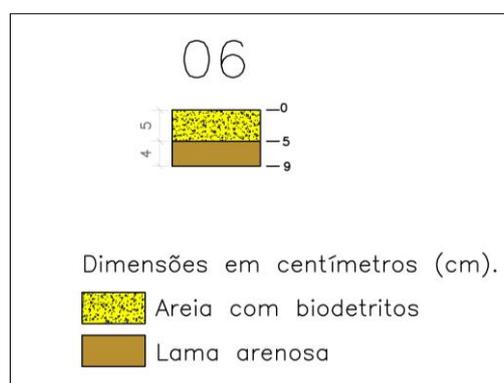
Figura 6.5: Representação gráfica das camadas do testemunho 06 (Trecho III), com base em análise da textura do sedimento.

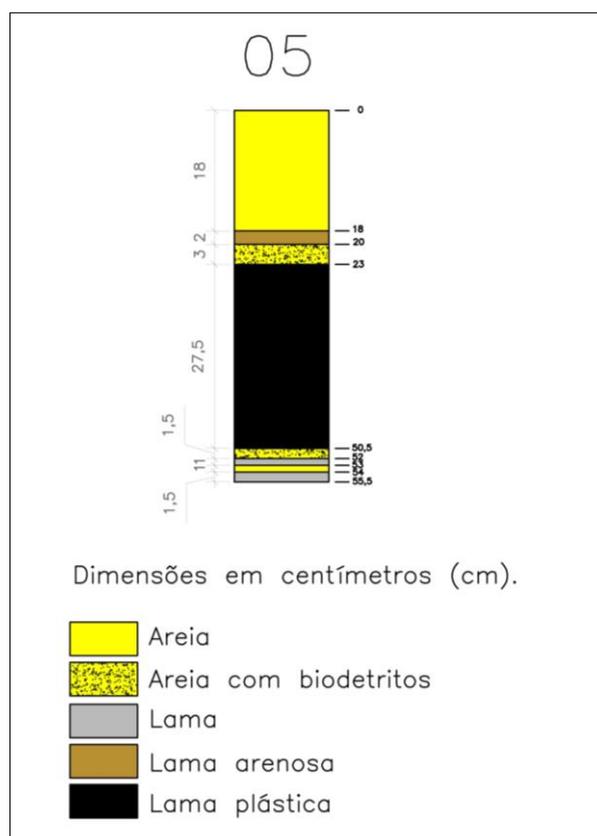
Figura 6.6: Representação gráfica das camadas do testemunho 05 (Trecho IV), com base em análise da textura do sedimento.

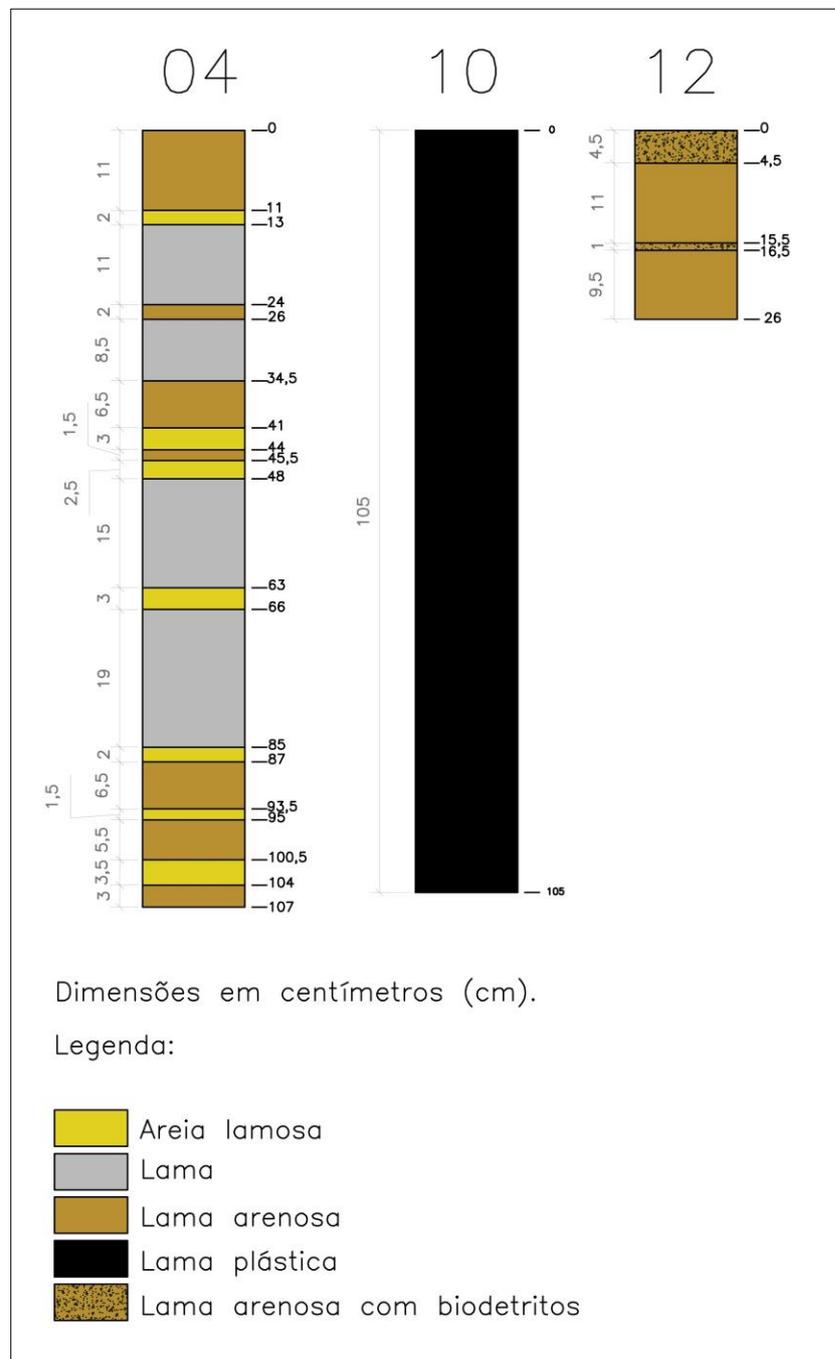
Figura 6.7: Representação gráfica das camadas dos testemunhos 04, 10 e 12 (Trecho V), com base em análise da textura do sedimento.

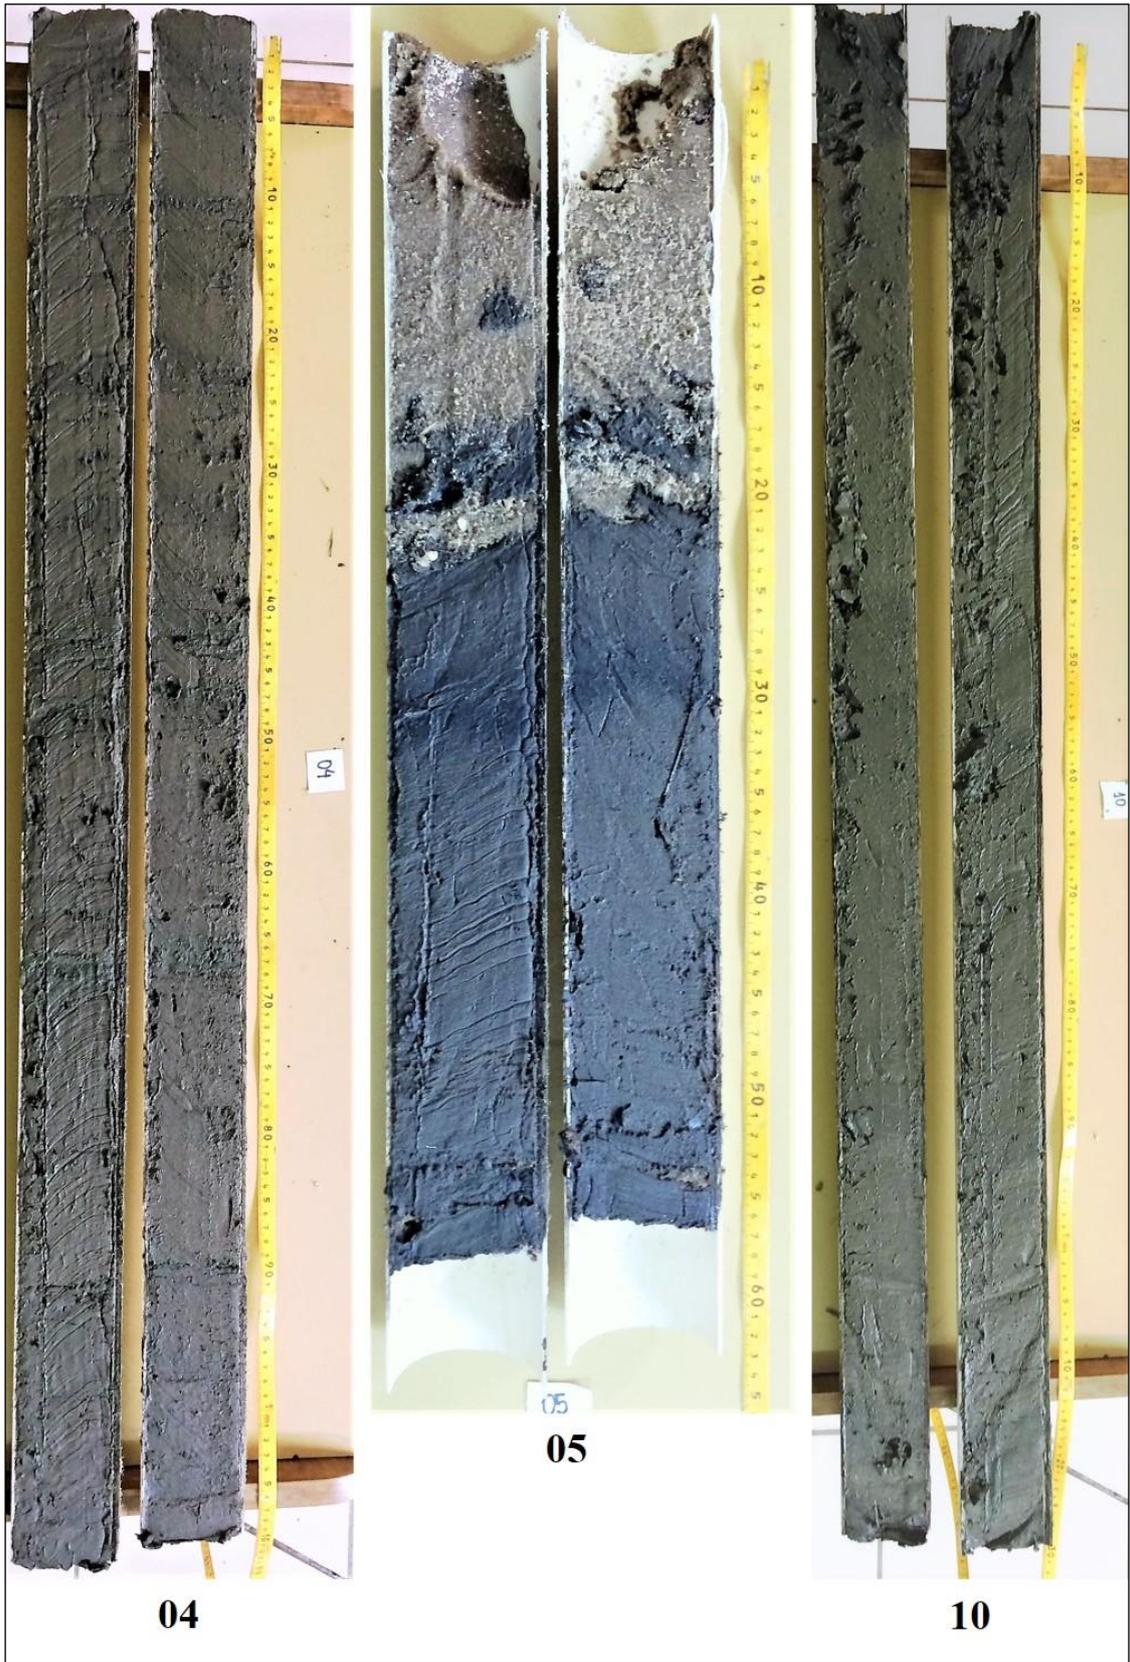
Figura C.1: Fotografias dos testemunhos 04, 05 e 10.

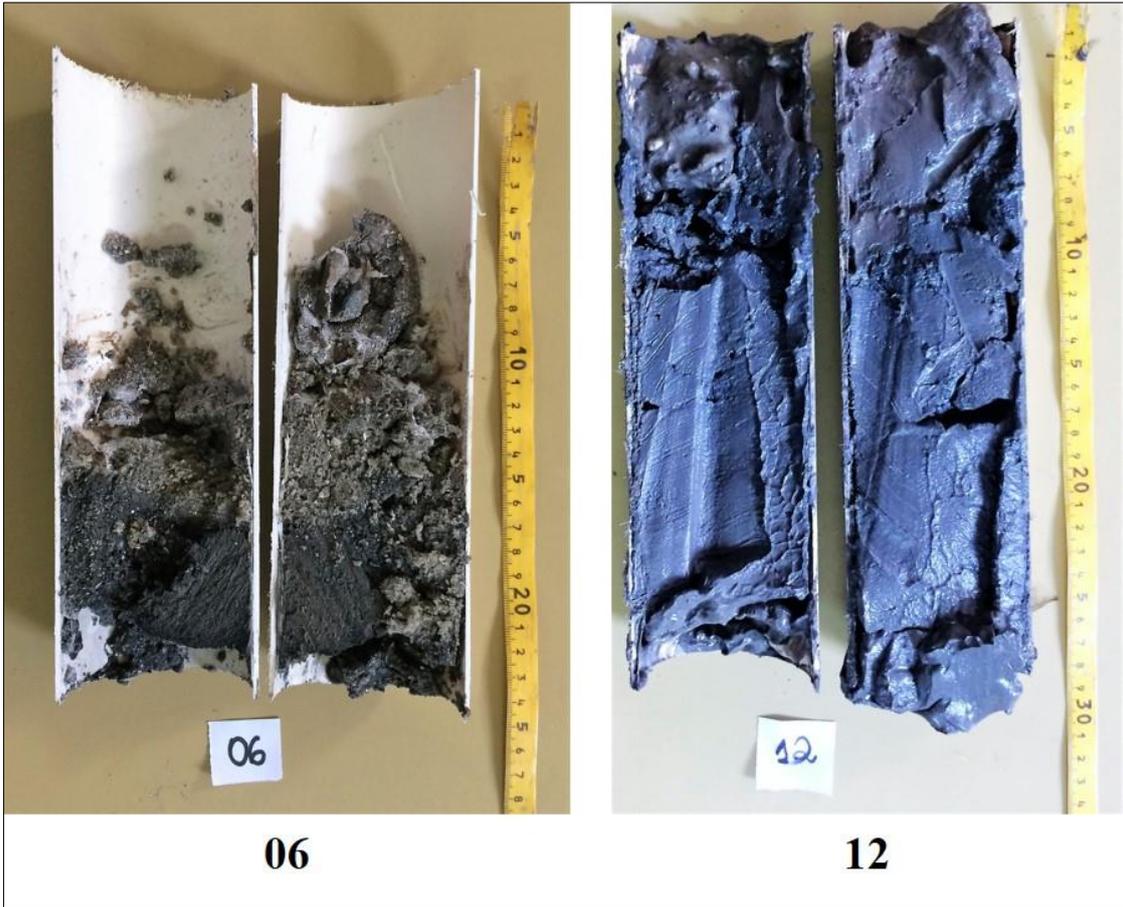
Figura C.2: Fotografias dos testemunhos 06 e 12.
