ANÁLISE EXPERIMENTAL DA DURABILIDADE DE VIGAS DE CONCRETO ARMADO
REFORÇADAS COM FIBRAS DE AÇO E SINTÉTICAS SUBMETIDAS A ENSAIOS DE CORROSÃO
INDUZIDA

Dissertação para obtenção do Título de Mestre em Engenharia Oceânica

Área de Concentração: Engenharia Costeira

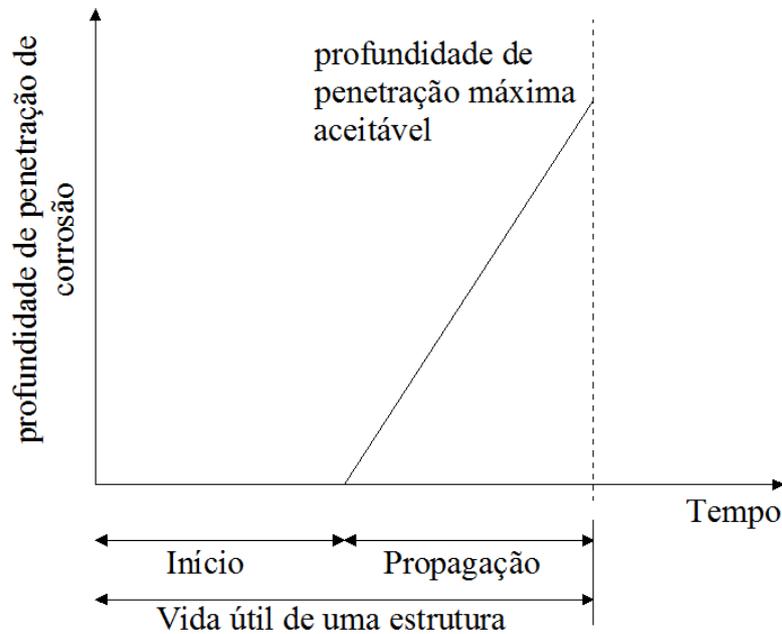
Figura 3.1 - Modelo de vida útil de Tuutti (TUUTTI, 1977 *apud* BERROCAL et al., 2013)

De forma conceitual, o aparecimento de fissuras no concreto reduz a barreira de proteção, ou seja, o revestimento e, conseqüentemente, pode modificar a vida útil da estrutura, tanto no período de início quanto no período de propagação (TORRES; ANDRADE; SÁNCHEZ, 2020). Em termos de corrosão, a vida útil total de uma estrutura de concreto com reforço convencional pode ser dividida em dois períodos de tempo: iniciação e propagação. O período de iniciação é considerado como o tempo exigido pelos agentes agressivos externos para penetrar no concreto e causar a despassivação do aço de reforço. Durante o período de propagação, o reforço de aço corrói, e a segurança da estrutura é reduzida. Na figura 3.1, é apresentada uma representação esquemática da vida útil de uma estrutura, de acordo com o modelo de Tuutti (TUUTTI, 1977).

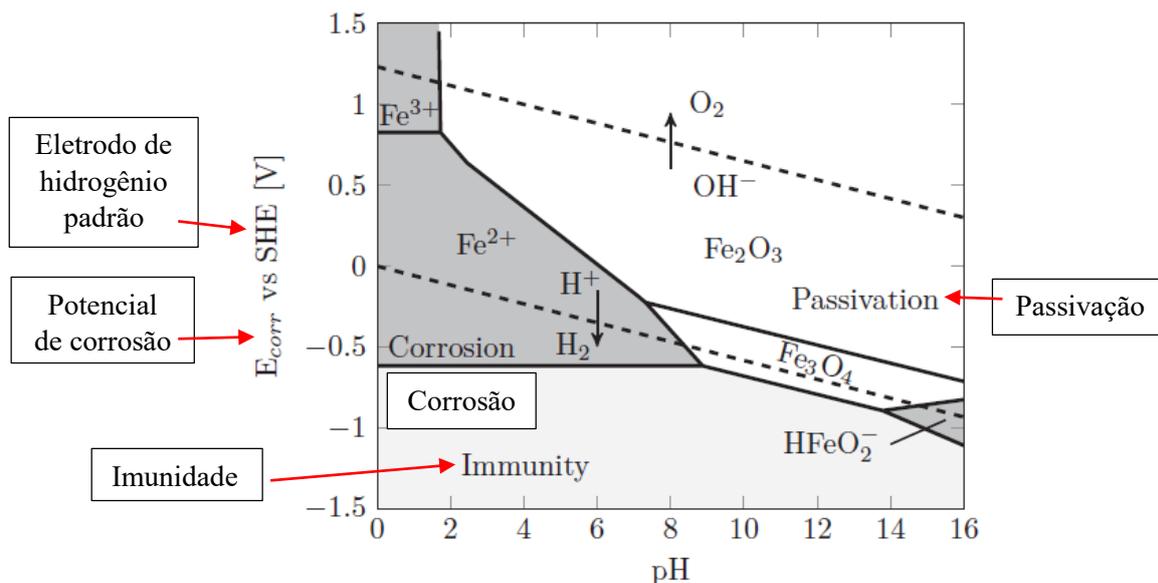
Figura 3.2 - Diagrama de Pourbaix simplificado para ferro (Fe) em água a 25°C (atividade iônica 10^{-6} mol/l) (BERROCAL, 2017)

O diagrama de Pourbaix é uma representação gráfica das regiões termodinamicamente estáveis de um sistema eletroquímico aquoso para diferentes combinações de potencial e pH de acordo com a equação de Nernst. A Fig. 3.2 ilustra o diagrama de Pourbaix para ferro (Fe), no qual três diferentes regiões termodinâmicas de corrosão podem ser identificadas: uma região de imunidade, uma região passiva e uma região de corrosão ativa (BERROCAL, 2017).

A partir desse diagrama pode-se observar que em potenciais muito baixos, o aço está na região de imunidade, o que significa que a corrosão não é termodinamicamente favorecida. Quando os potenciais aumentam, para valores de pH muito elevados, como é o caso da solução de poros do concreto, o aço fica na região da passividade. Isso significa que sob condições de alta alcalinidade, uma película de óxido de ferro muito fina, densa e estável é formada na superfície do aço. Este filme, muitas vezes referido como a camada passiva, reduz bastante a mobilidade iônica entre o aço e o concreto circundante; assim, a taxa de corrosão cai drasticamente e se torna insignificante. Portanto, na maioria das condições, estruturas de concreto armado bem projetadas e executadas apresentarão boa durabilidade, pois o concreto oferece proteção contra a corrosão das armaduras (BERROCAL, 2017).

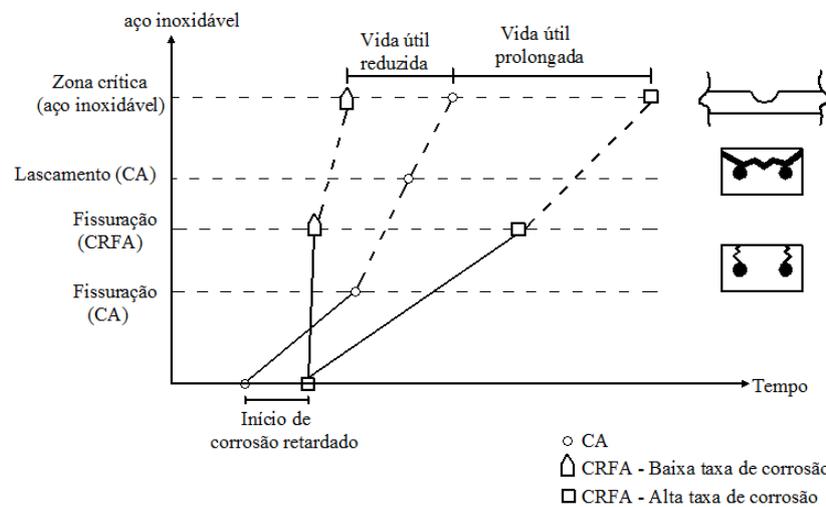
Figura 3.3 - Cenários hipotéticos que mostram o efeito das fibras de aço na degradação de estruturas de concreto armado. O modelo apresentado assume concreto inicialmente fissurado (TUUTTI, 1977; fib Model Code Concr. Struct. 2010, 2013 *apud* BERROCAL et al., 2016)

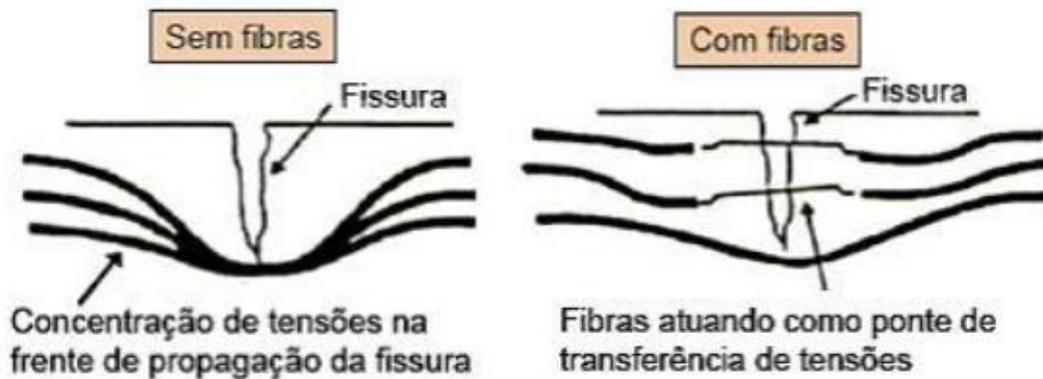
Figura 3.5- Esquema de concentração de tensões (MIGLIORINI, 2011)

utilização das fibras, estas acabam servindo de ponte para a transferência de tensões pelas fissuras e, a concentração das tensões é minimizada (MIGLIORINI, 2011).

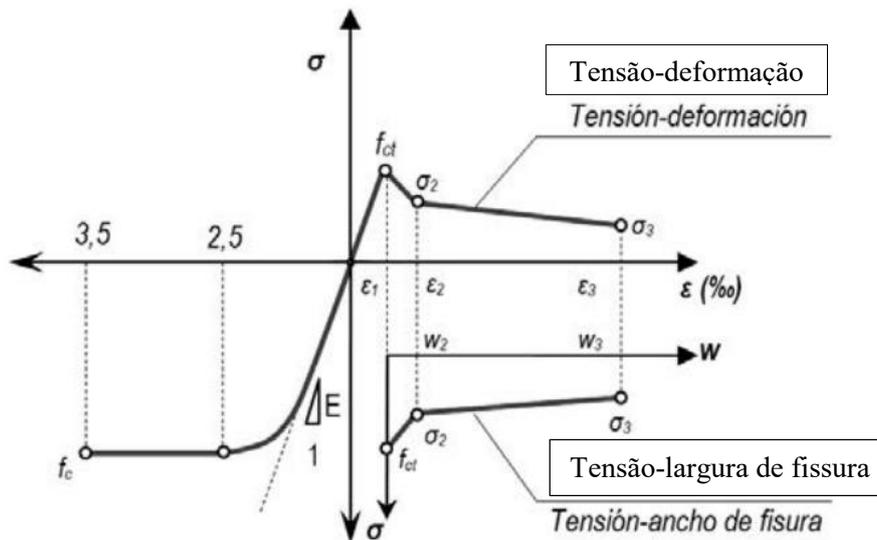
Figura 3.8 - Diagrama constitutivo do comportamento a compressão e tração do CRF (BLANCO ALVAREZ et al., 2010)

crack model) ou a relação tensão deformação σ - ϵ ambos representados esquematicamente na figura 3.8. O diagrama σ - ϵ permite a definição do comportamento à tração do material nos mesmos termos de compressão, levando a um único diagrama para a representação do comportamento do CRF. Da mesma forma, esse tipo de diagrama resulta de interesse especial por sua compatibilidade com a do aço, permitindo aplicar uma metodologia voltada à visão conjunta do material (CRF) como concreto estrutural.

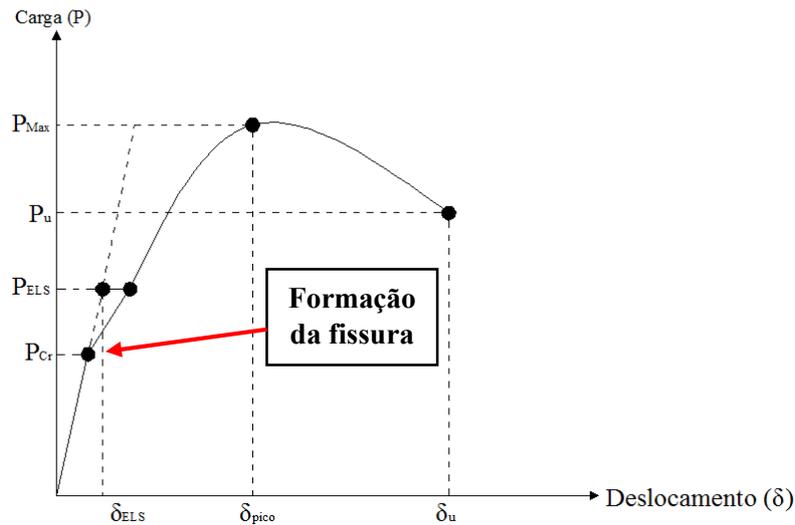
Figura 3.9 - Carga típica (P) - curva de deslocamento (δ) para uma estrutura de CRF (FIB MODEL CODE, 2012)

onde δ_u é o deslocamento final, δ_{pico} é o deslocamento na carga máxima e δ_{ELS} é o deslocamento na carga de serviço máxima calculada por meio da realização de uma análise elástica linear com as premissas de um concreto não fissurado e módulo de elasticidade inicial. Normalmente, δ_u está relacionado ao requisito de deformação máxima da estrutura. A carga final P_u deve sempre ser maior do que a carga no início da fissura P_{cr} e maior do que a carga máxima de serviço P_{ELS} .

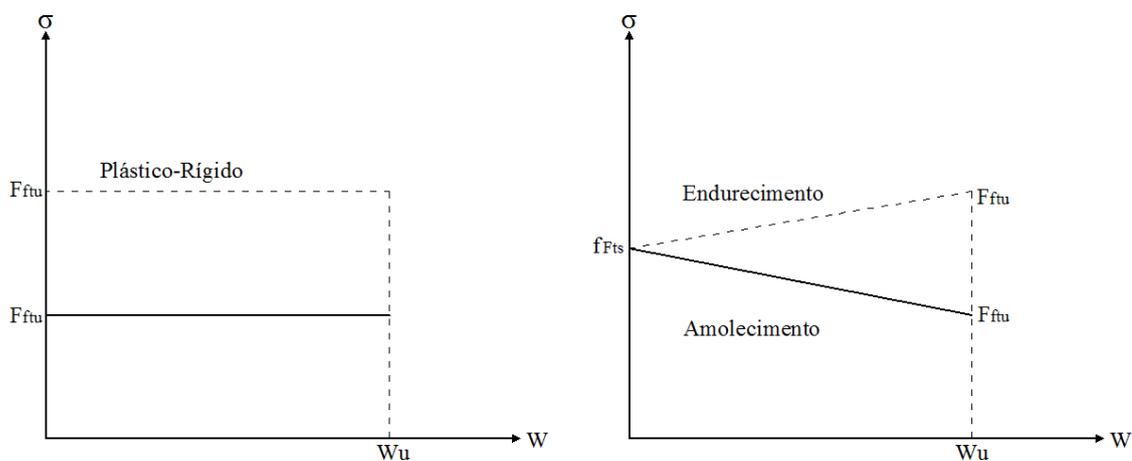
Figura 3.11 - Leis constitutivas simplificadas: tensão-abertura de fissura (linhas contínuas e tracejadas referem-se a materiais de amolecimento e endurecimento, respectivamente) (PRISCO, DI et al., 2009)

O comportamento de tração pós-fissuração CRF é modelado no modo I de propagação de fissura por uma lei de abertura de fissura por tensão. Duas leis constitutivas simplificadas de abertura de fissura por tensão podem ser deduzidas dos resultados do teste de flexão, a fim de simular um comportamento plástico-rígido ou um comportamento pós-fissura linear (endurecimento ou amolecimento), como mostrado esquematicamente na Fig. 3.11. Nesta figura f_{Fts} representa a resistência residual de utilização, definida como a resistência pós-fissuração para um valor de abertura de fissura representativo da análise ELS, e f_{Ftu} é a resistência residual representativa da análise ELS. Na Fig. 3.11, w_u é a abertura de fissura correspondente ao ELS considerado, enquanto a abertura de fissura associada a f_{Fts} é igual a zero (PRISCO, DI et al., 2009).

A Equação 3.8 define f_{Ftu} como a resistência residual associada a uma abertura de fissura final w_u que não coincide necessariamente com $CMOD_3$, e é obtido considerando uma lei constitutiva linear entre pontos com abscissa $CMOD_1$ e $CMOD_3$, até o ponto com abscissa w_u (Fig. 3.11).

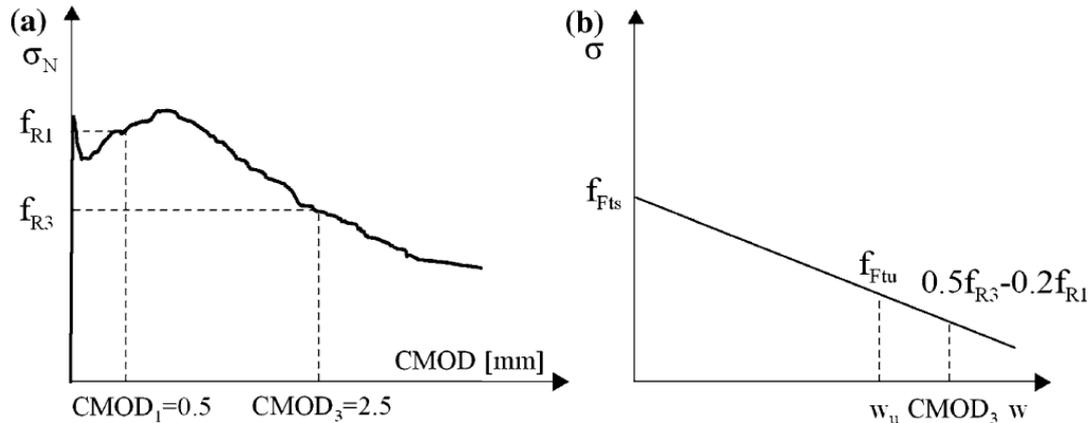
Figura 3.12 - (a) resultados típicos a partir de um teste de flexão em um material de amolecimento e (b) pós-fissuração linear lei constitutiva (PRISCO, DI et al., 2009)

sendo $F(CMOD_1)$ a força em $CMOD_1$ (Fig. 3.12a).

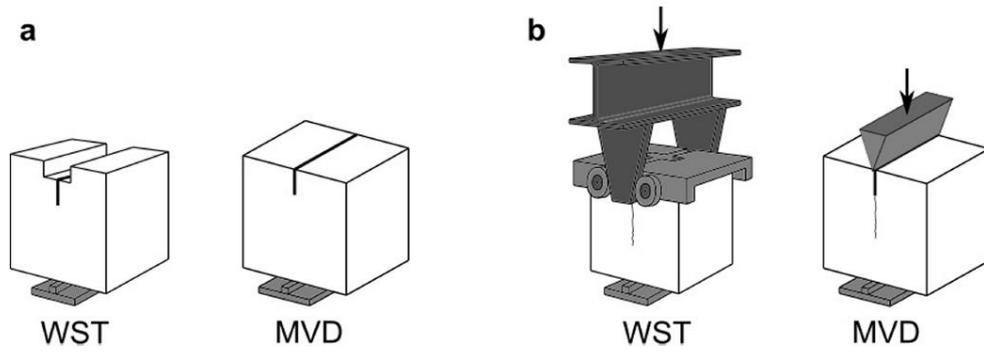
Figura 3.13 - Simplificações feitas ao teste MVD em comparação com o WEST: (a) para a amostra de concreto; (b) para o dispositivo de carga (SEGURA-CASTILLO et al., 2018)

Segura-Castillo et al. (2018), desenvolveram uma nova técnica de teste experimental a ser usada em amostras de CRF. O novo teste, assim chamado “*Teste de Montevideo (MVD)*”, é capaz de determinar o comportamento constitutivo à tração de amostras compactas de CRF. O principal objetivo de sua pesquisa foi obter um teste simples, capaz de ser realizado em núcleos extraídos ou, em conjunto com os atuais aceitos EN1465, no controle de rotina do CRF. O teste é baseado no “teste de penetração de cunha” (WST), porém foram necessárias algumas alterações na preparação da amostra e no dispositivo de carregamento, a fim de se obter simplificações que permitam seu uso no controle de qualidade. Primeiro, o dispositivo de carregamento de três peças do WST é substituído por uma cunha sólida. Cada lado da cunha tem uma inclinação de 15° em relação à vertical (ou seja, o ângulo da cunha é de 30°). A amostra é preparada simplesmente cortando um entalhe, reduzindo a preparação da amostra. Para realização do ensaio foi escolhida uma amostra cúbica com seção de 150 mm, com um entalhe de 25 mm de profundidade e 5 mm de largura. A geometria da amostra e do entalhe foi selecionada para replicar a superfície da fratura do teste EN14651. Além disso, a configuração do ensaio também permite avaliar amostras cilíndricas ($\phi 150 \times 150$ mm) com superfície de falha semelhante. O teste foi desenvolvido por um esforço conjunto de professores da Universidade de São Paulo (USP), Brasil, e *Universidad de la República*, Uruguai. A configuração do ensaio é ilustrada na Fig. 3.13.

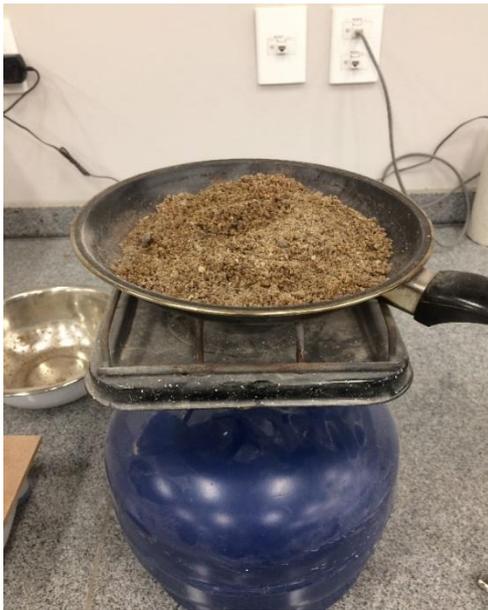
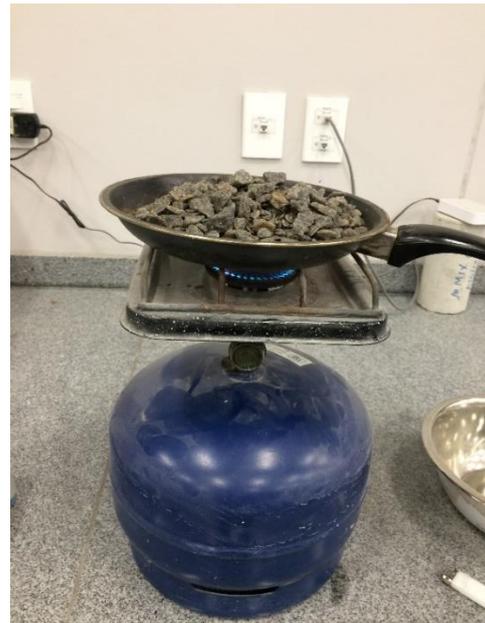
Figura 4.1 - Ensaio para determinação da umidade dos agregados: (a) agregado miúdo; (b) agregado graúdo

Para a mistura foi empregado como agregado miúdo areia fina e grossa proveniente de rio, como agregado graúdo foi utilizado pedra britada de origem granítica cujos tamanhos estão compreendidos entre 5 e 20 mm. Na tabela 4.4 é apresentada a caracterização dos agregados miúdos e graúdos. Na Figura 4.1 é mostrado a realização do ensaio para determinar o teor de umidade dos agregados para correção da quantidade de água no momento da concretagem.

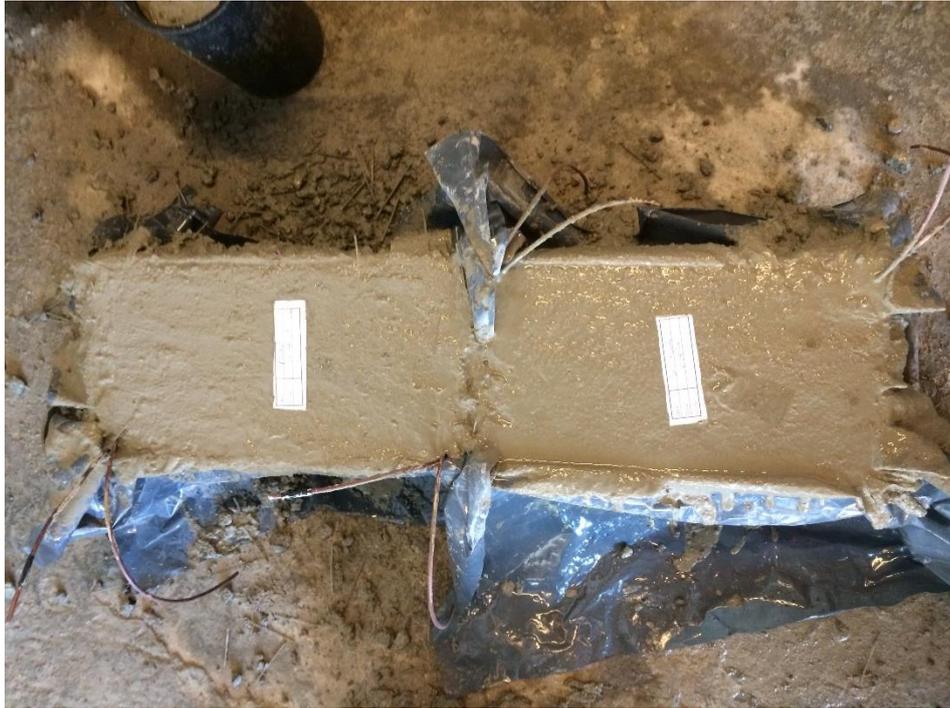
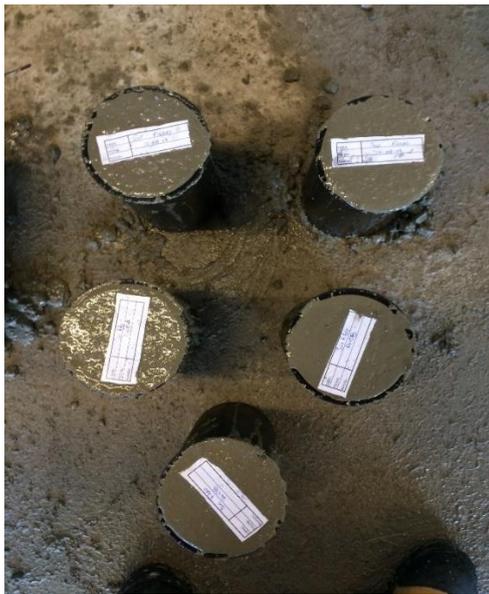
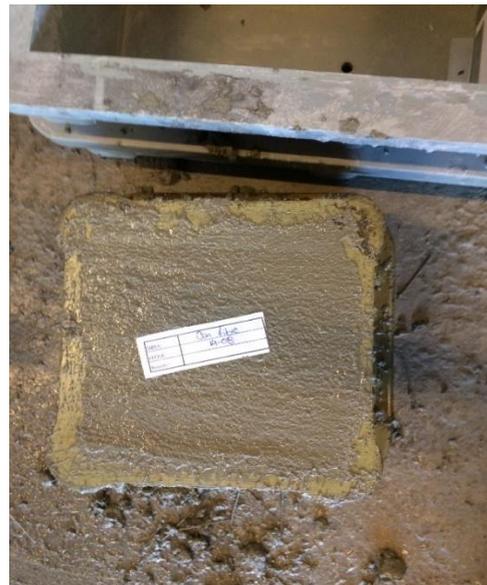
Figura 4.5 - Concretagem teste: (a) moldagem das vigas; (b) moldagem dos corpos-de-prova para ensaio de resistência à compressão; (c) moldagem dos corpos-de-prova para ensaio de resistência à tração.

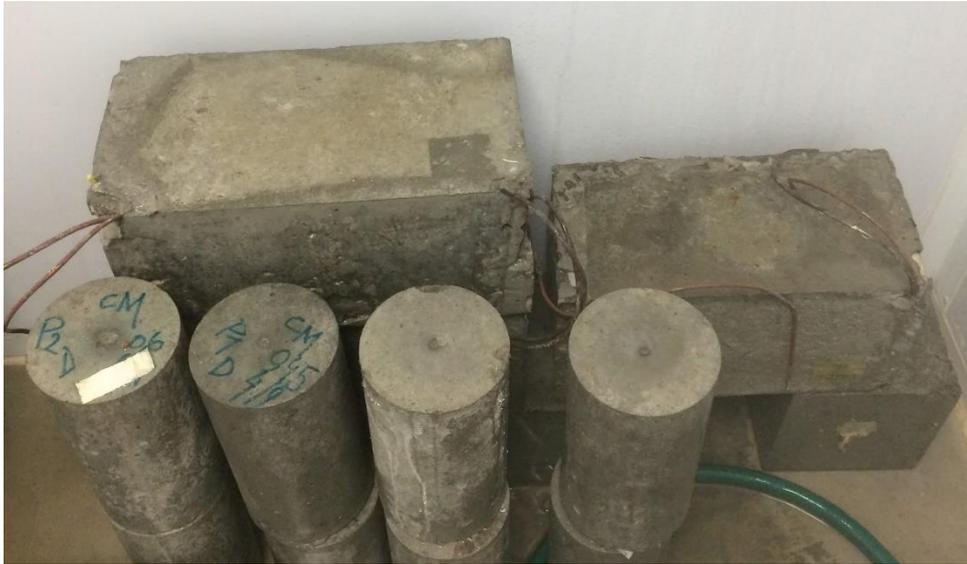
Figura 4.6 - Cura dos protótipos: cura em câmara úmida dos corpos-de-prova

A concretagem teste foi realizada em uma concreteira localizada em Montevideo, Uruguai. A cura dos corpos-de-prova foi realizada em uma câmara úmida com a umidade relativa do ar igual ou

maior que 90%, a uma temperatura de $23^{\circ}\text{C} (\pm 2)$. Na Figura 4.6 é apresentado os protótipos em processo de cura.

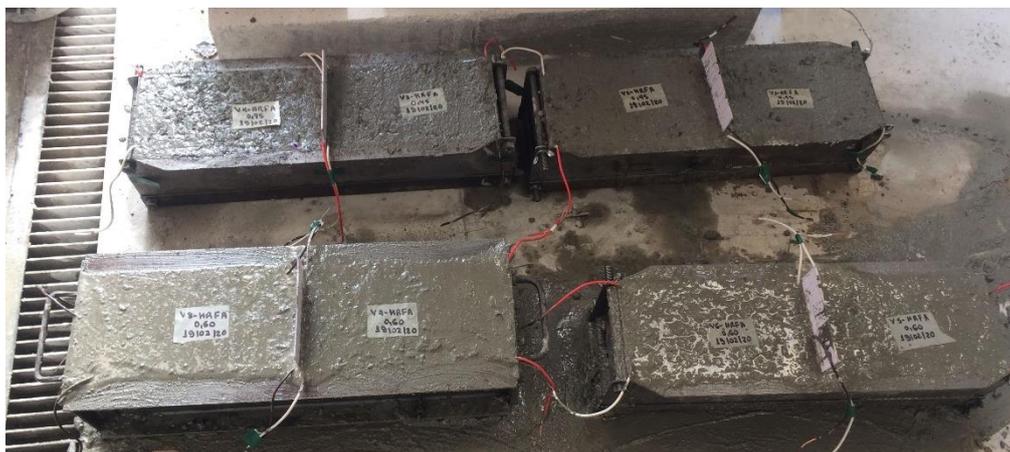
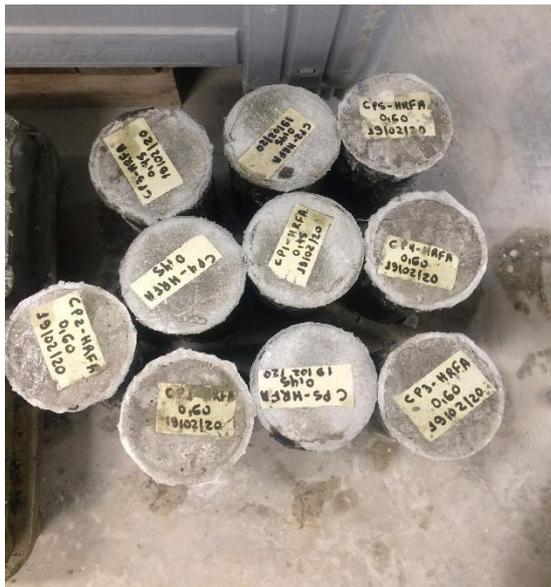
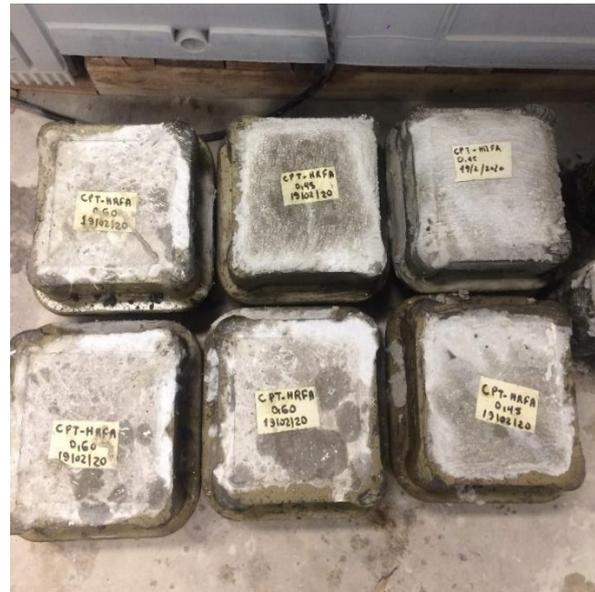
Figura 4.8 - Concretagem (experimento oficial): (a) vigas da série CRFS; (b) cilindros para ensaios de durabilidade e compressão; (c) cubos para ensaio de tenacidade do concreto (MVD test)

Posteriormente foi realizada as concretagens das vigas do grupo “experimento oficial” (Figura 4.8), primeiramente optou-se por confeccionar as vigas com concreto sem adição de fibras e em seguida as concretagens das amostras com fibras sintéticas e com fibras de aço. Foram realizadas duas betonadas de concreto, uma com a relação a/c de 0,45 e outra com uma relação a/c igual a 0,60. Para todas as concretagens adotou-se o mesmo procedimento. Além das vigas foram confeccionados corpos-de-prova para os ensaios de durabilidade e resistência mecânica. A concretagem dos protótipos foi realizada no laboratório de Construção do Instituto de Estruturas e Transportes da Faculdade de Engenharia da Universidade da República (Uruguai).

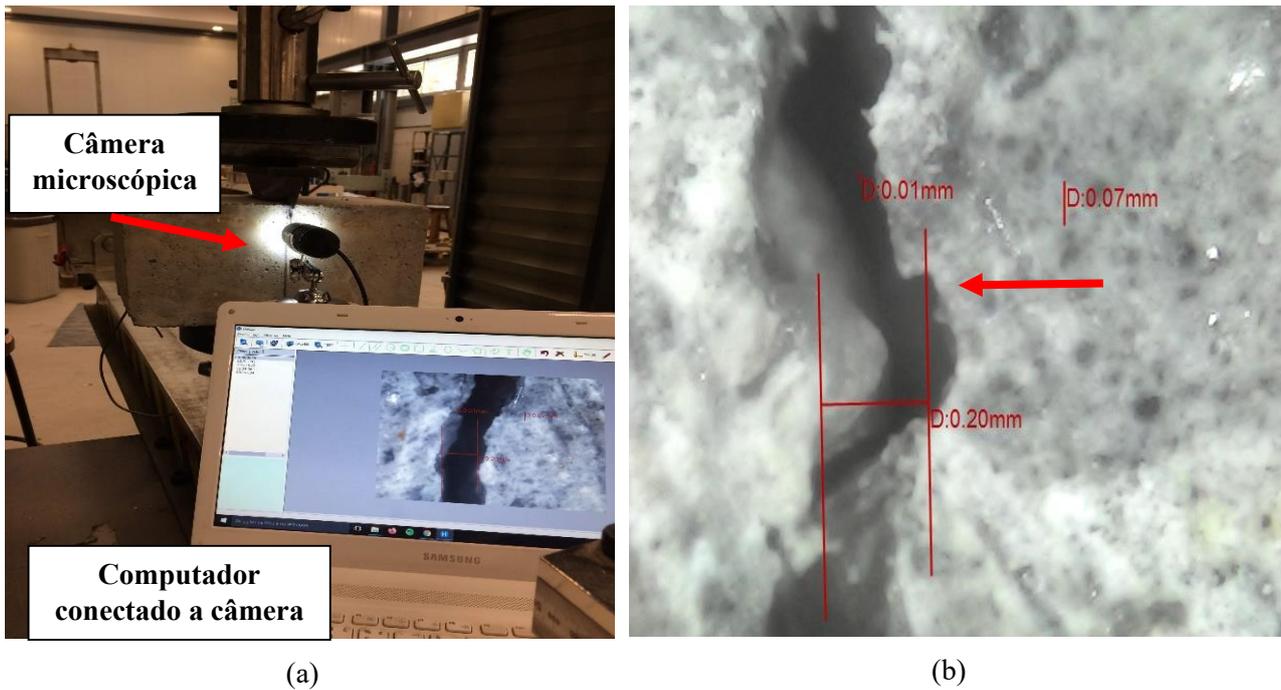
Figura 4.9 - Abertura de fissura através do Ensaio de Montevideo: (a) Equipamentos utilizados no ensaio; (b) Imagem gerada através do programa da câmera microscópica; (c) Fissura 0,2 mm; (d) Fissura 0,5 mm.

Vale ressaltar que, cada série possui 4 amostras com relação a/c de 0,45 e 4 amostras com relação a/c de 0,60. Dentre essas 4 vigas, duas foram submetidas a fissuras de 0,2 mm e as outras duas foram submetidas a fissuras de 0,5 mm. Visto que, devido aos esforços internos das armaduras e das fibras, a fissura aberta tende a fechar, logo, para mantê-la aberta exatamente com os tamanhos determinados foi necessário introduzir um parafuso entre duas placas pequenas de aço inoxidável no feixe na parte superior das vigas, ou seja, o parafuso se transformou em uma cunha (Figura 4.9 (c; d)).

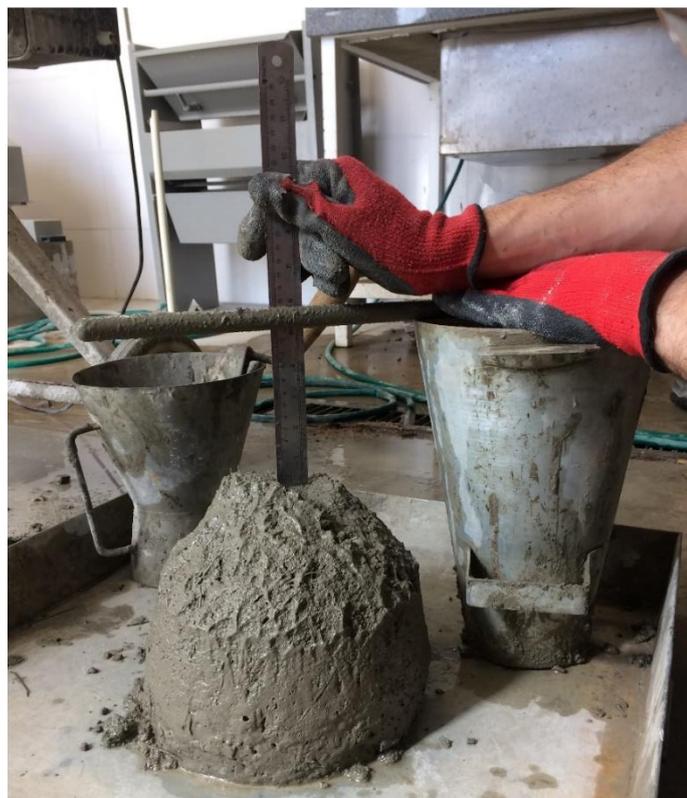
Figura 4.10 - Ensaio para determinar a consistência do concreto através do abatimento do tronco de cone (UNIT NM – 67: 1998)

A configuração do ensaio é ilustrada na Fig. 4.10, onde é realizada a medição do abatimento do concreto. Este ensaio foi realizado para todas as concretagens da campanha experimental, concreto sem fibras (Ref-0,45 e Ref-0,60), concreto com fibras de aço (A-0,45 e A-0,60) e concreto com fibras sintéticas (S-0,45 e S-0,60). Vale ressaltar que o valor de abatimento objeto era de 10 a 15 cm.

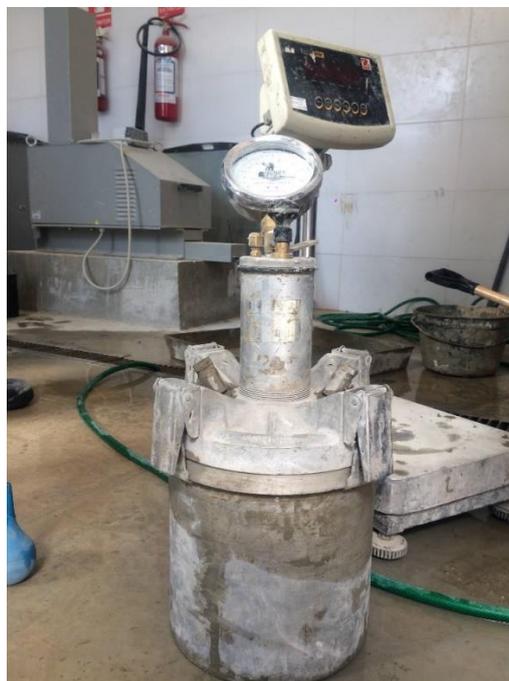
Figura 4.11 - Ensaio para determinação da quantidade de ar no concreto em seu estado fresco: (a) diagrama esquemático do medidor de pressão tipo B (UNIT-NM 47:2002); (b) realização do ensaio

volume total de concreto fresco adensado. Vale ressaltar que, para a realização deste ensaio foi utilizado um medidor de pressão tipo B, como descrito na norma UNIT-NM 47:2002, o mesmo é ilustrado na Fig. 4.11a.

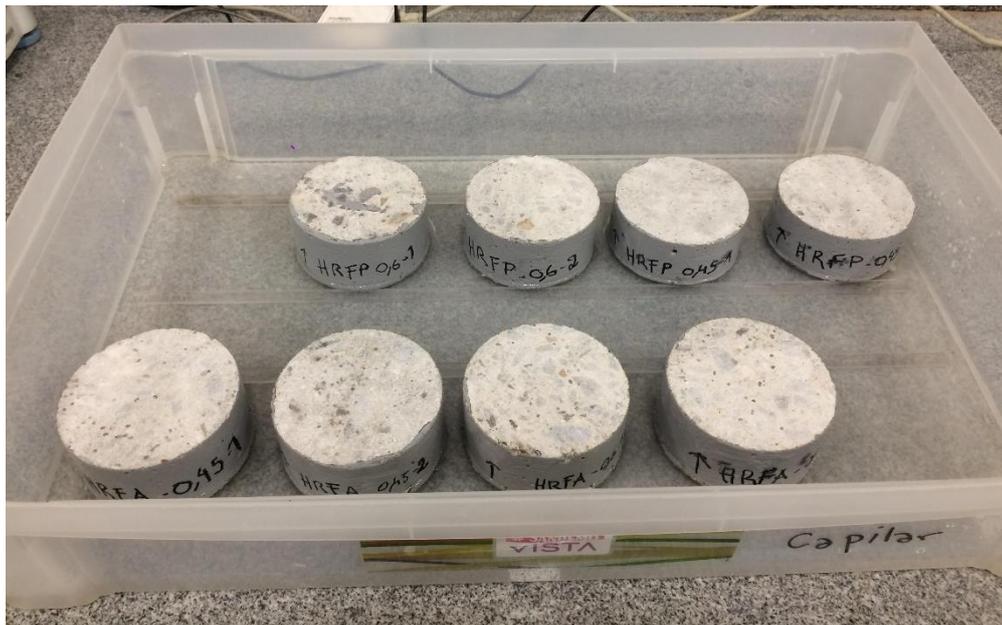
Figura 4.13 - Configuração do ensaio para determinar a capacidade e a velocidade de sucção capilar de água no concreto (corpos-de-prova das séries CRFA e CRFS)

Para realização deste ensaio foram confeccionados 6 cilindros com 200 mm de altura e 100 mm de diâmetro nominal, 2 para cada série de concreto, concreto sem fibras (CA), concreto com adição de fibras de aço (CRFA) e concreto com fibras sintéticas (CRFS), divididos entre as relações a/c adotadas, de 0,45 e 0,60, ou seja, dos 2 cilindros, 1 foi confeccionado com a relação a/c de 0,45 e o outro com relação a/c de 0,60. Entretanto, para a realização deste ensaio não é utilizado um cilindro como para o ensaio de compressão diametral, por exemplo, que se utiliza um corpo-de-prova de 200 mm x 100 mm de diâmetro (Fig. 4.12). Para este ensaio é necessário preparar a amostra a partir do cilindro, onde a amostra deve ter 50 mm de altura \pm 2 mm e 100 mm de diâmetro nominal. Primeiramente corta-se a parte inferior do cilindro, um corte de 30 mm, onde a base estava em contato com o molde de concretagem, essa parte é descartada e partir daí é feito outro corte de 50 mm de altura \pm 2 mm, exatamente essa parte cortada equivale a amostra para realização do ensaio para determinar a capacidade e a velocidade de sucção capilar do concreto. Sendo assim, com cada cilindro foi possível fazer duas amostras, totalizando 4 espécimes por série de concreto e 2 amostras por relação a/c, somando 12 amostras no total. Nas Fig 4.13 e 4.14 são ilustrados tanto a preparação da

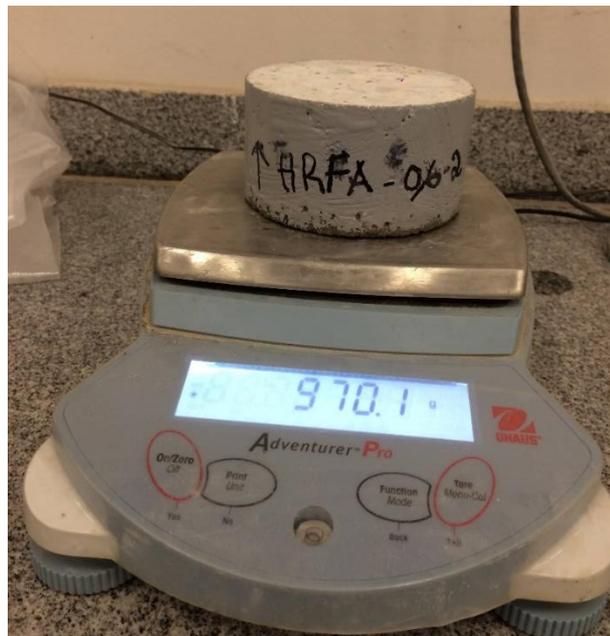
Figura 4.14 - Determinação do peso em g

não ultrapasse 0,1% da última medição. Em seguida deve-se passar pela etapa de esfriamento a uma temperatura ambiente, guardando-as em bolsas de polietileno. Depois que as amostras estão a uma temperatura ambiente é registrado seu peso inicial (W_0). Antes de submeter os corpos-de-prova ao ensaio de absorção capilar deve-se medir três alturas em três lugares distintos da amostra para posteriormente determinar a área da seção transversal de cada uma. Em seguida, é necessário pintar as laterais da amostra com a finalidade de evitar que se absorva água por aí, visto que a absorção deve ocorrer de baixo para cima. Posteriormente as amostras foram introduzidas em um recipiente grande de plástico (Fig. 4.13), onde adiciona-se água até uma altura de $3 \text{ mm} \pm 1 \text{ mm}$ em relação à altura da amostra a uma temperatura de $20^\circ \text{ C} \pm 2^\circ \text{ C}$. As amostras seguem em esse recipiente até o final do ensaio, esse instante registra-se como o tempo inicial ($t = 0$). O recipiente mantém-se fechado durante todo o período do ensaio para procurar alcançar uma umidade do ar equilibrada maior que 95% e também para reduzir a evaporação pelas bases da amostra. O registro das pesagens foram realizados nos tempos denominados $t = 30 \text{ min}$, $t = 1 \text{ h}$, $t = 2 \text{ h}$, $t = 3 \text{ h}$, $t = 4 \text{ h}$, $t = 5 \text{ h}$, $t = 6 \text{ h}$, $t = 24 \text{ h}$, $t = 48 \text{ h}$ e as posteriores pesagens foram realizadas a cada 24h até que a massa registrada fosse constante, ou seja, até que a variação entre duas pesagens consecutivas não ultrapassasse 0,1 %, como preconiza a normativa IRAM 1871: 2004. Para realização das pesagens é necessário retirar a amostra com cuidado do recipiente para que não caia água nas outras amostras, bem como é necessário usar um “pano” para enxugar a base de absorção da amostra. Na Fig. 4.14 é mostrada uma das amostras da série CRFA na etapa de registro de peso.

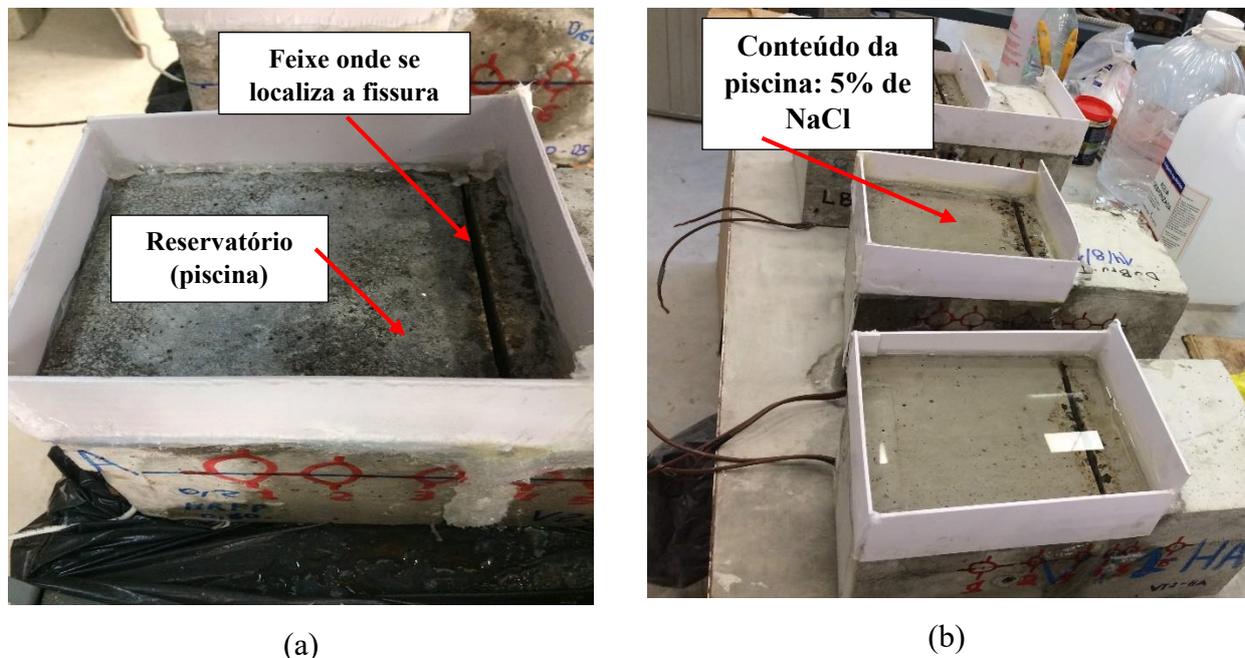
Figura 4.18 - Configurações de ensaio de *salt ponding test*: (a) localização da fissura; (b) reservatório com 5% de NaCl.

A configuração do ensaio é ilustrada na figura 4.18. Na Fig. 4.19 são apresentadas as vigas da série CRFS, dispostas na estante para posterior ensaio da piscina. Vale ressaltar que, a piscina foi confeccionada de forma assimétrica a fim de analisar se os pontos de medições na extremidade da piscina terão maior potencial de corrosão em relação aos pontos da extremidade sem piscina.

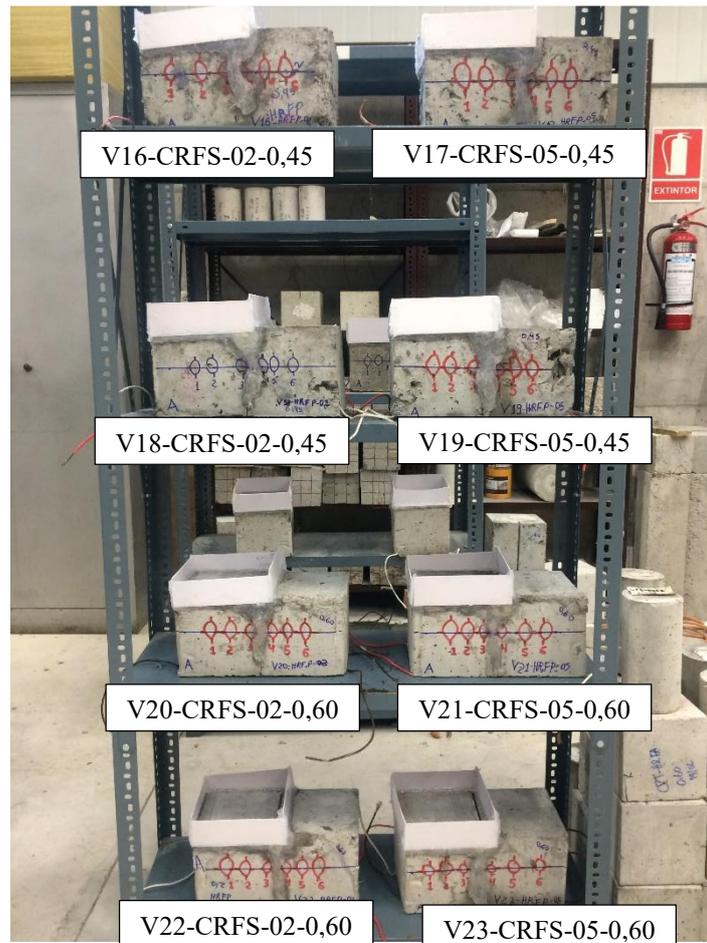
Figura 4.19 - Vigas da série concreto reforçado com fibras sintéticas (CRFS) prontas para serem submetidas ao ensaio da piscina.

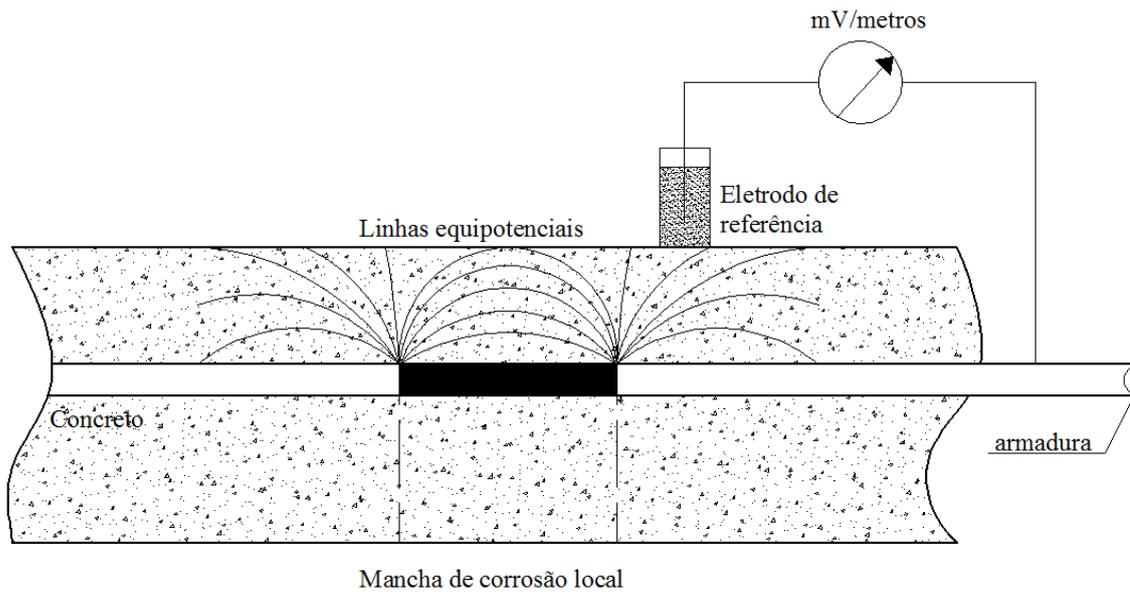
Figura 4.20 - Princípio e componentes principais das medições de potencial de meia célula: Eletrodo de referência, voltímetro de alta impedância, conexão ao vergalhão. (Elsener, 2003).

Para medir o potencial de corrosão nas armaduras das vigas foi adotado o método denominado como medidas potenciais de meia-célula. A medição do potencial de meia-célula é baseada na continuidade elétrica e eletrolítica entre os vergalhões no concreto, o eletrodo de referência na superfície do concreto e o voltímetro (RILEM TC 154-EMC, 2003). O princípio e principais componentes das medições do potencial de meia-célula são: eletrodo de referência, voltímetro de alta impedância e conexão ao vergalhão, como ilustrado na Figura 4.20.

O potencial de corrosão E_{corr} (vergalhão/concreto de meia célula) é medido como diferença de potencial (ou tensão) contra um eletrodo de referência (meia célula). O valor numérico da diferença de potencial medida entre o aço no concreto e o eletrodo de referência dependerá do tipo de eletrodo de referência usados e da condição de corrosão do aço em concreto. Além disso, os potenciais de meia célula de aço em concreto não podem ser medidos diretamente na interface concreto/vergalhões devido à presença do revestimento, os potenciais são, portanto, influenciados pela queda iR (resistividade) na cobertura, pela corrente da macrocélula e, possivelmente, pelos potenciais de junção (RILEM TC 154-EMC, 2003).

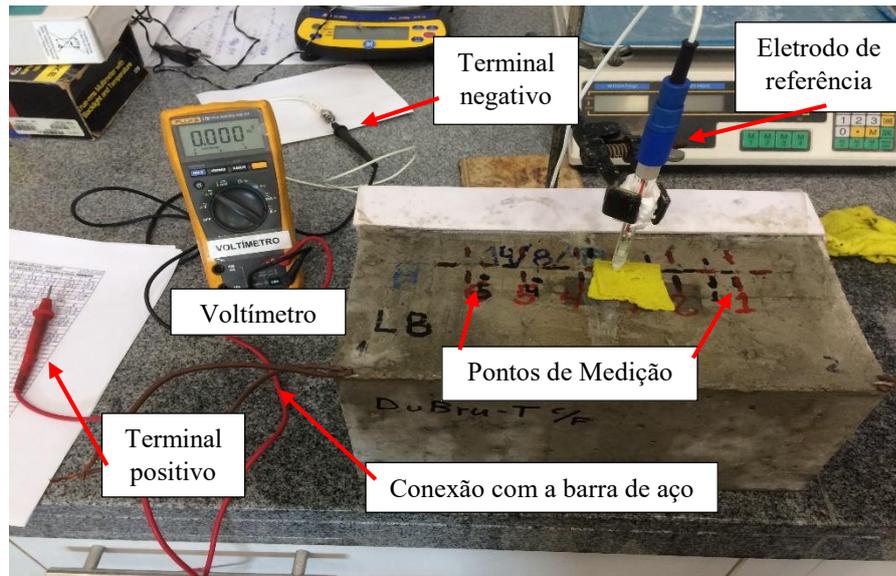
(a)

As conexões ao voltímetro devem ser feitas da seguinte forma: o eletrodo de referência é ligado ao terminal negativo, o aço de reforço ao terminal positivo do voltímetro. Neste esquema, as leituras potenciais geralmente serão negativas. Na Figura 4.21 é mostrado todo o aparato utilizado no ensaio.

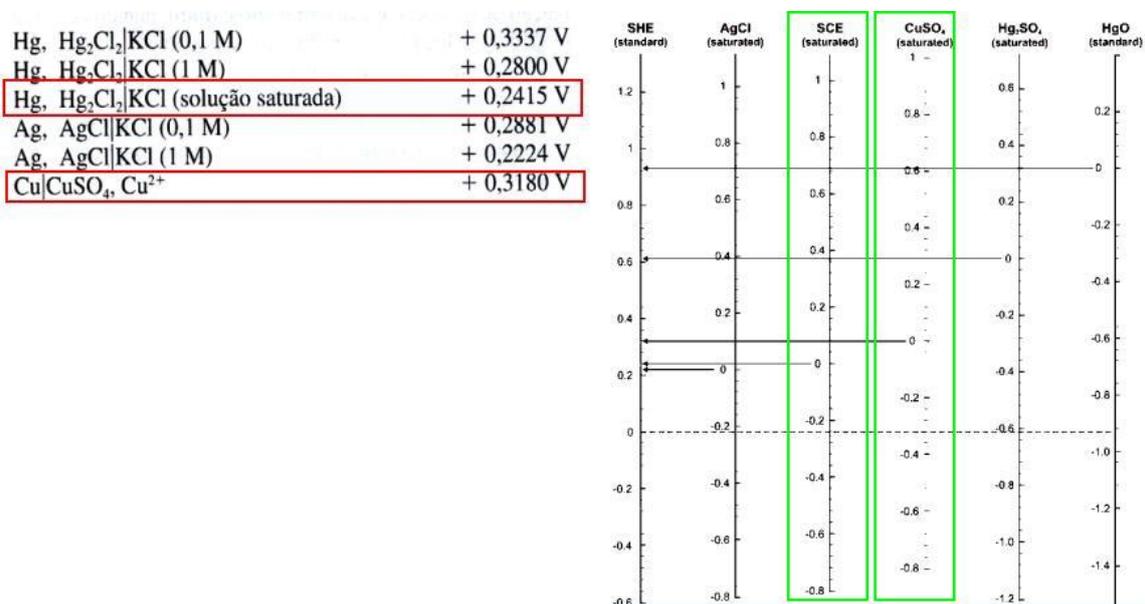
Figura 4.22 - Ficha com escalas e valores de conversão de diferentes tipos de eletrodos eletroquímicos (POURBAIX, 1987)

- > -200 mV – equivale a uma probabilidade de 90% que não exista corrosão;
- -200 mV a -350 mV – equivale a uma incerteza sobre a existência ou não de corrosão;
- < -350 mV – equivale a uma probabilidade de 90% que exista corrosão.

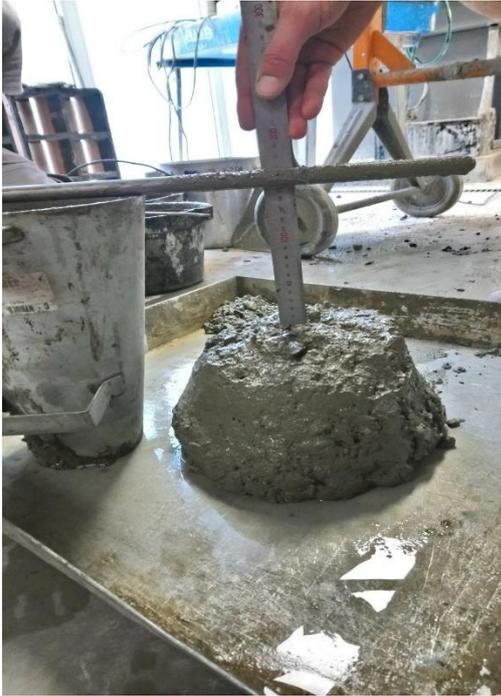
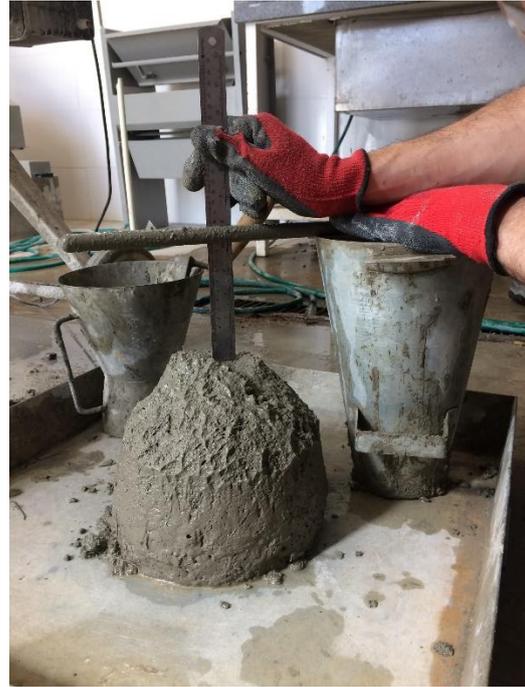
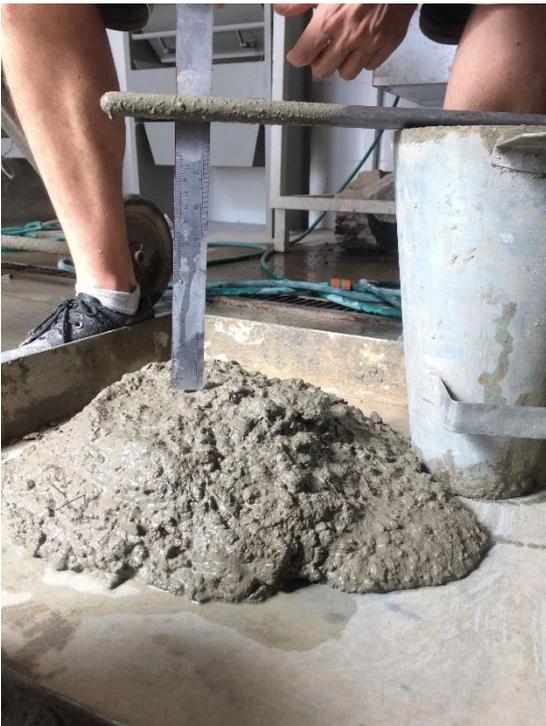
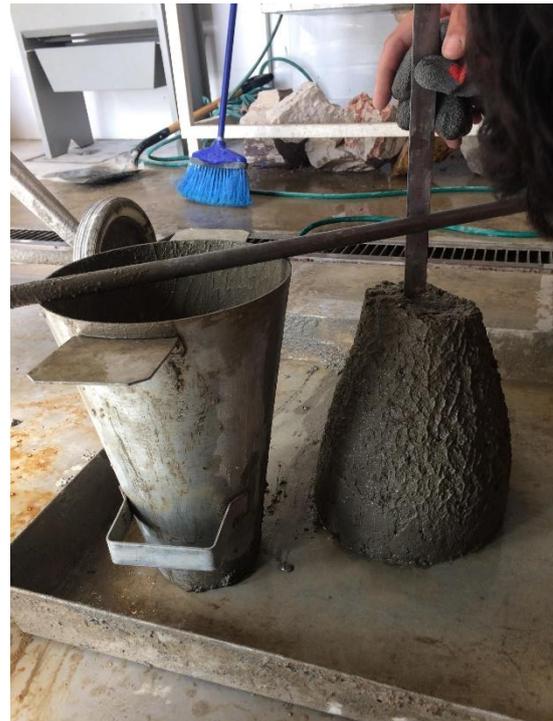
Figura 5.1 - Resultados de consistência do concreto a partir do abatimento do tronco de cone

Na tabela 5.1 são apresentados os resultados obtidos nos ensaios do abatimento do tronco de cone, quantidade de ar e a densidade aparente do concreto, bem como na Fig. 5.1 é mostrado a realização das medições do ensaio de abatimento. A partir dos resultados obtidos com o ensaio de abatimento, observa-se que a dosificação com relação a/c de 0,45 obtiveram valores menores em relação à dosificação de 0,60, foi observado o mesmo para todas as dosagens, com fibras e sem fibras. Vale ressaltar que, o objetivo do ensaio era encontrar valores de abatimento entre 10 e 15 cm, porém na pasta com relação a/c de 0,60 para o concreto de referência (sem fibras) e concreto com fibras de aço foram obtidos valores de abatimento superior ao valor esperado, tal fato pode ser justificado pela relação a/c de 0,60 que geralmente apresenta um concreto mais fluido, ou seja, apesar de o abatimento ter superado 20 cm, não é considerado um resultado incoerente.

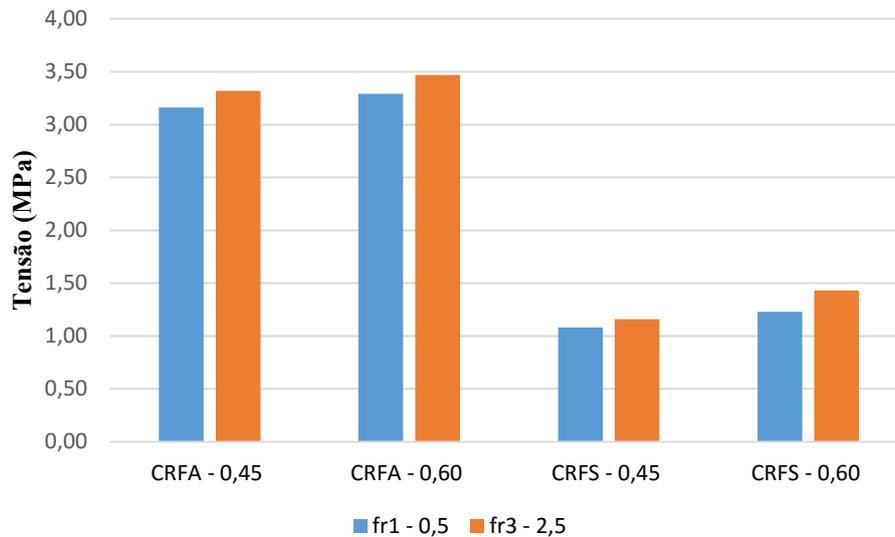
Figura 5.2 - Resultados da resistência residual característica do CRF através do *Montevideo Test*

Vale ressaltar que o incremento existente entre as tensões obtidas (f_{R1} e f_{R3}) para a série CRFA em relação à série CRFS, são devidos que as fibras de aço além de possuírem maior resistência a tração em comparação as fibras sintéticas, tais fibras também se aderem melhor a matriz do concreto, justificando um melhor comportamento.

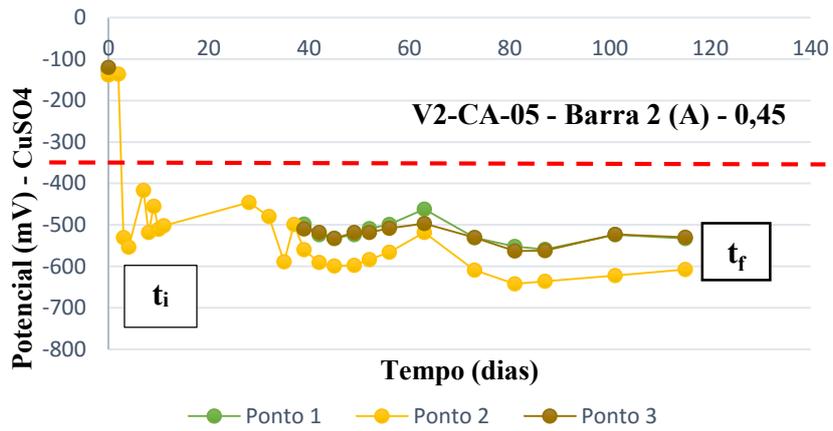
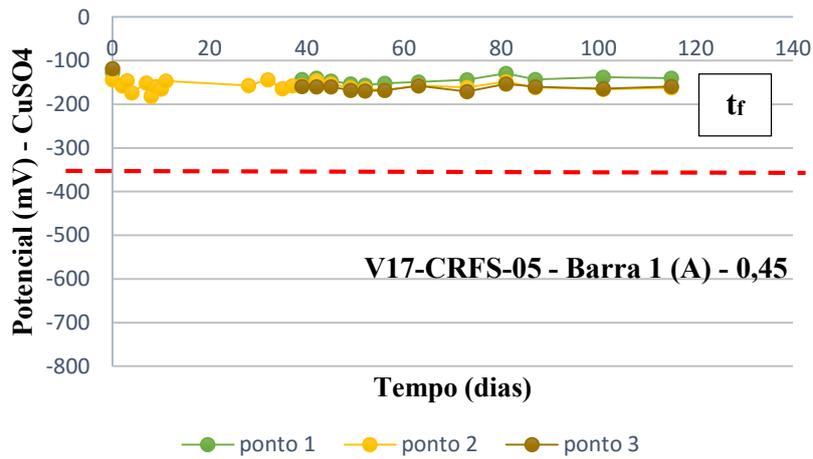
Figura 5.3 – Comportamentos encontrados em relação ao potencial de corrosão em vigas de CA, CRFA e CRFS: (a) comportamento monótono; (b) comportamento decrescente-crescente; (c) comportamento constante

A amostra denominada V17-CRFS-05 apresenta um comportamento constante para a barra 1, dado que durante os 115 dias de exposição a barra de reforço se mantém em uma zona onde não há probabilidade de corrosão, com potenciais < -200 mV, o mesmo é observado quando analisado os pontos 1,2 e 3, como ilustrado na Fig. 5.4c. Na barra 2 observa-se um comportamento monótono no decorrer dos 115 dias de exposição, entretanto, as leituras potenciais atingem valores > -400 mV a partir do 2^a dia de exposição e se mantém nessa faixa até o momento. Vale ressaltar que os resultados obtidos para as demais amostras podem ser encontrados no apêndice A do presente trabalho.
