ANÁLISE EXPERIMENTAL DA DURABILIDADE DE VIGAS DE CONCRETO ARMADO
REFORÇADAS COM FIBRAS DE AÇO E SINTÉTICAS SUBMETIDAS A ENSAIOS DE CORROSÃO
INDUZIDA

Dissertação para obtenção do Título de Mestre em Engenharia Oceânica

Área de Concentração: Engenharia Costeira

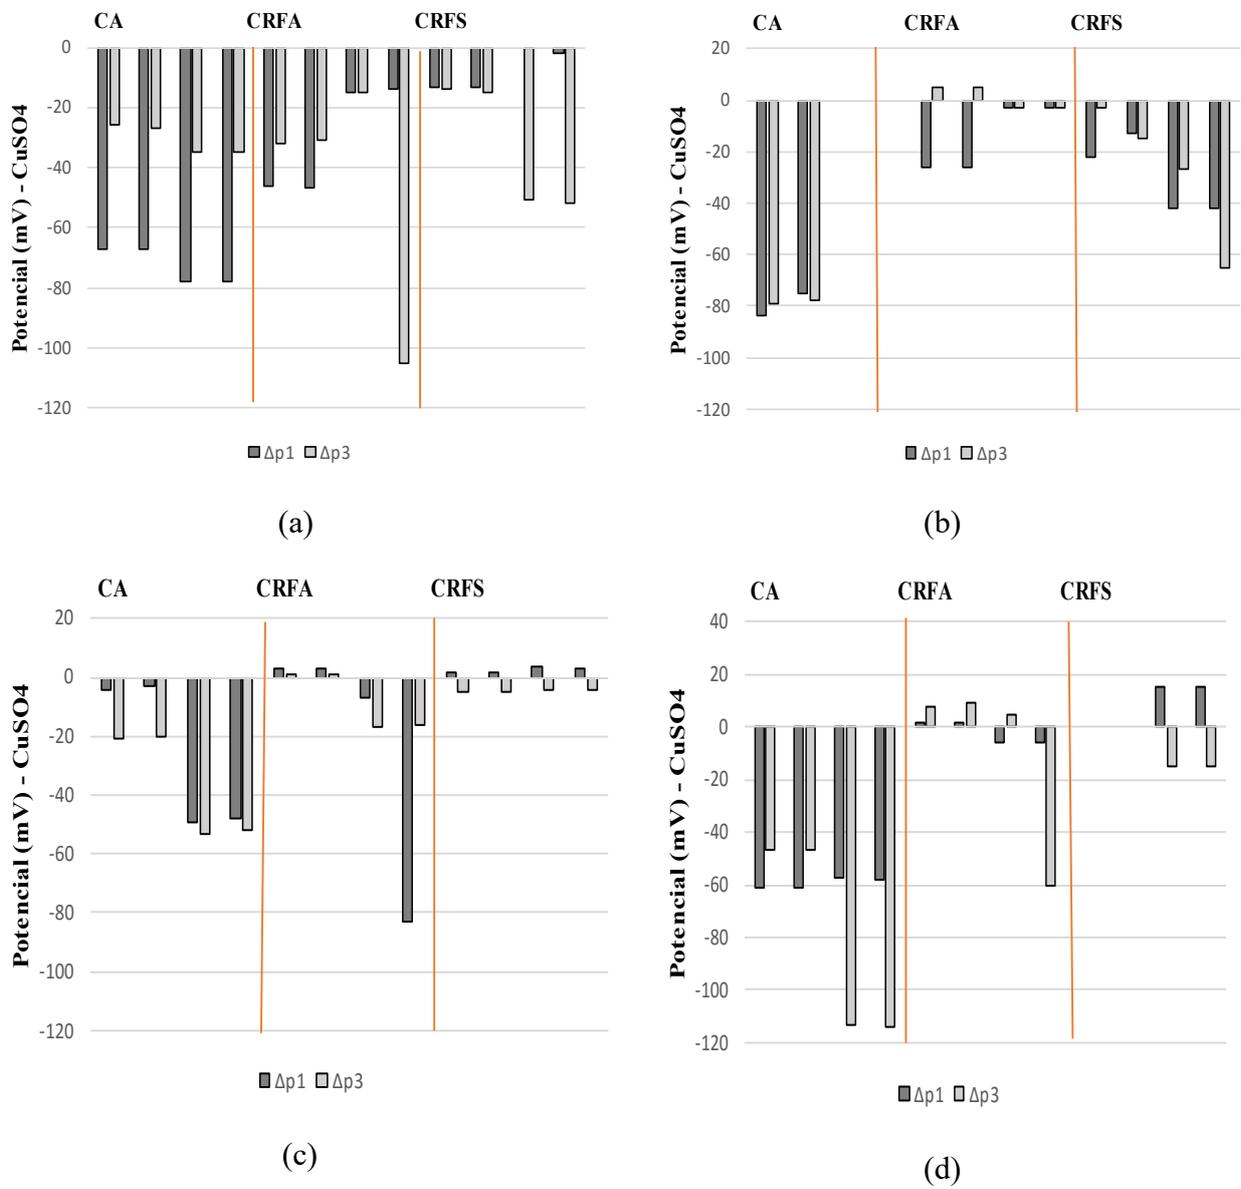
Figura 5.7 - Diferença entre os pontos de medição para os diferentes parâmetros analisados: (a) $a/c = 0,45/w = 0,2$ mm; (b) $a/c = 0,45/w = 0,5$ mm; (c) $a/c = 0,60/w = 0,2$ mm; (d) $a/c = 0,60/w = 0,5$ mm

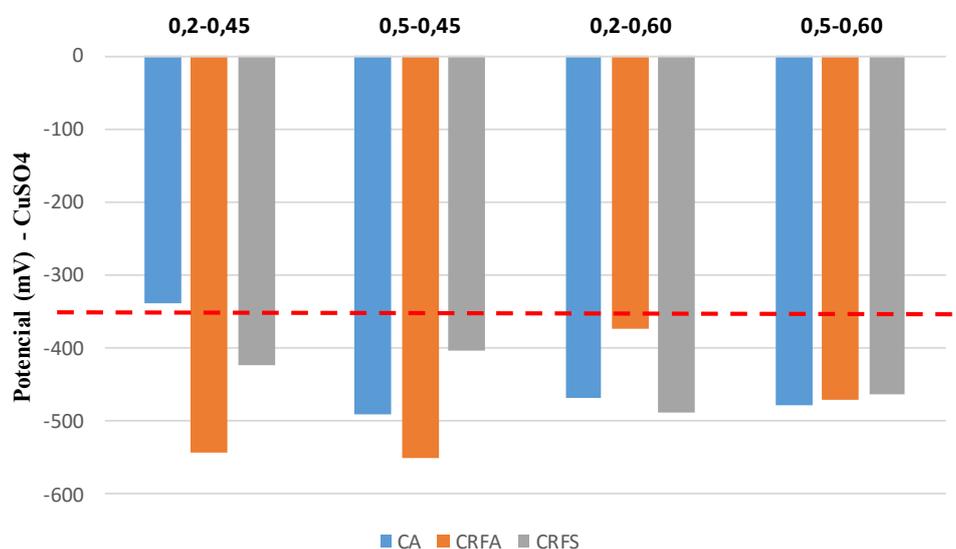
Figura 5.8 – Potencial final de corrosão para todas as amostras e parâmetros analisados

de fissura 0,5 mm observa-se o mesmo padrão para todas as amostras analisadas, potenciais bem similares ultrapassando -450 mV, indicando início de propagação da corrosão.

A partir do gráfico (Fig. 5.8), verifica-se para a matriz com relação a/c de 0,45, quando analisado o potencial final das amostras com fibras, que a mudança de abertura de fissura de 0,2 para 0,5 mm não altera de maneira significativa o potencial de corrosão nas vigas. No entanto, quando se analisam as amostras de referência (sem fibras), é observado que para os parâmetros normatizados ($a/c = 0,45$; $w = 0,2$ mm) as vigas dessa série apresentam um resultado satisfatório, visto que não há certeza de início da corrosão ($P < -350$ mV); porém quando são analisadas as vigas da mesma série para uma abertura de fissura maior ($w = 0,5$ mm), verifica-se um incremento no potencial de corrosão, as leituras potenciais saem de uma zona de incerteza de corrosão e vai para uma zona de alta probabilidade de corrosão com potencial superando -450 mV. Dado o parâmetro abertura de fissura, que é um fator preponderante no transporte de íons cloretos, são observados resultados coerentes. Em relação à matriz de 0,60, não são observadas diferenças significativas quando analisado a abertura de fissura de 0,2 mm para 0,5 mm, em exceção da série CRFA que é observado um leve incremento no potencial de corrosão na mudança do parâmetro abertura de fissura.

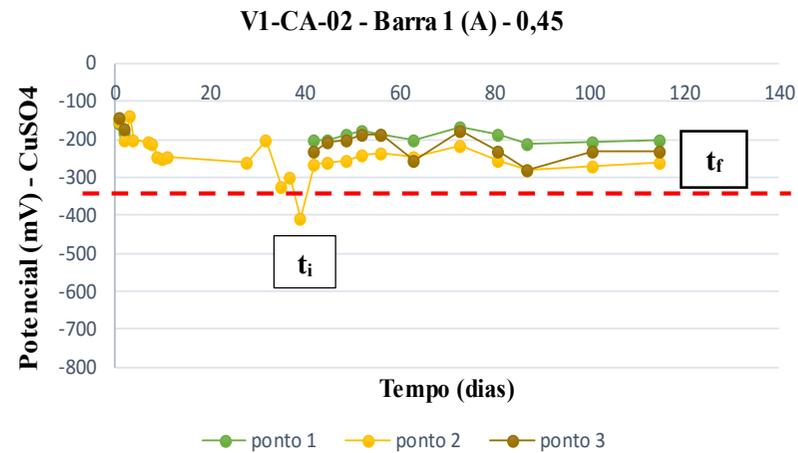
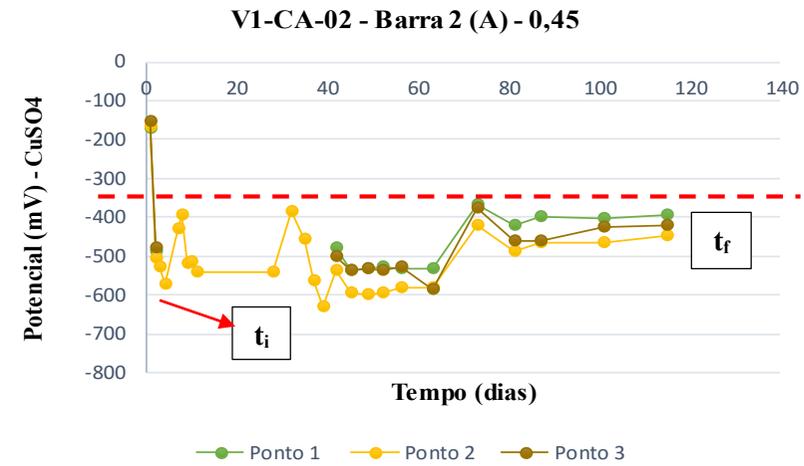
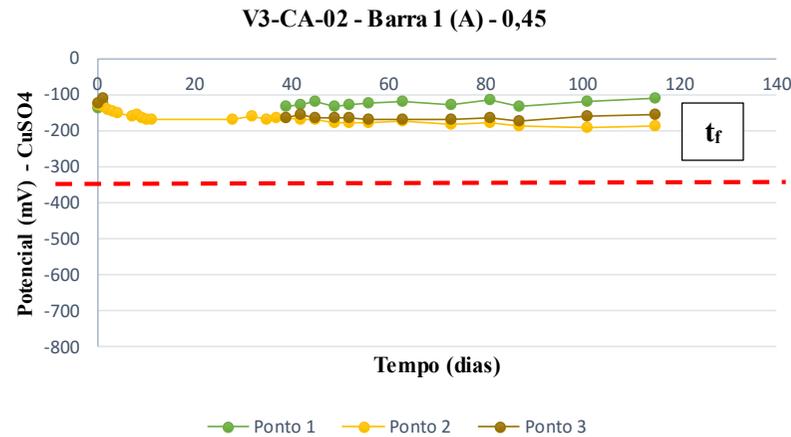
Figura A.1 – Resultados potencial de corrosão da série CA ($a/c = 0,45$; $w = 0,2$ mm)

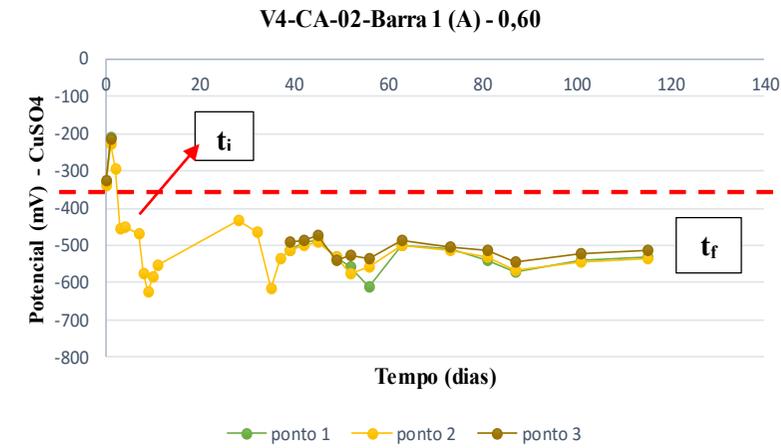
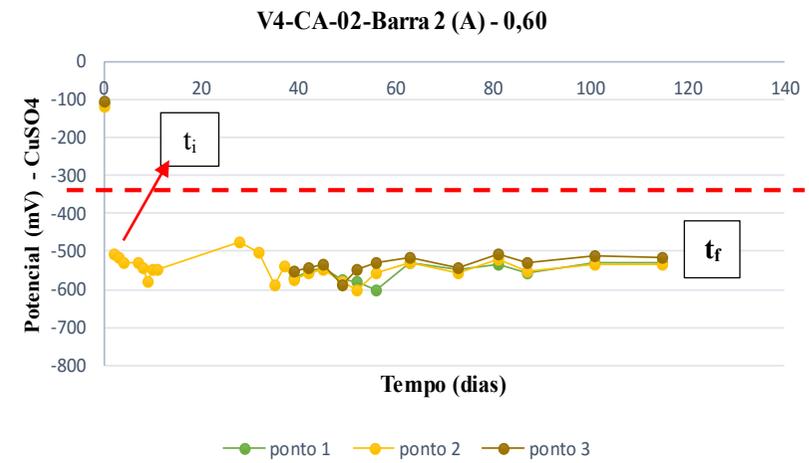
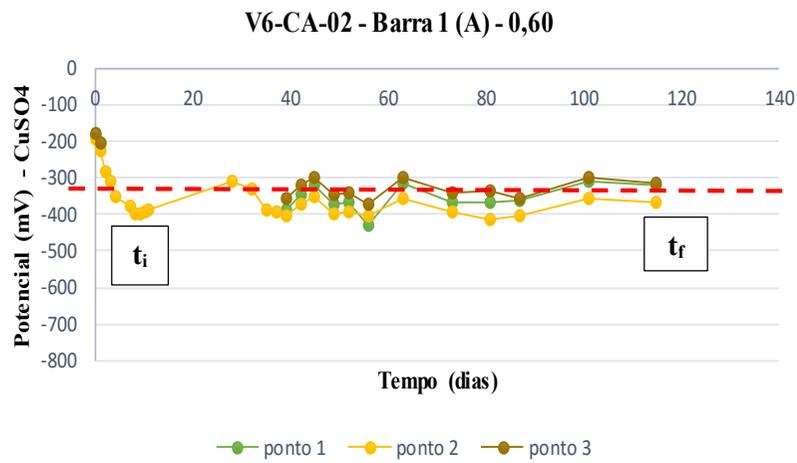
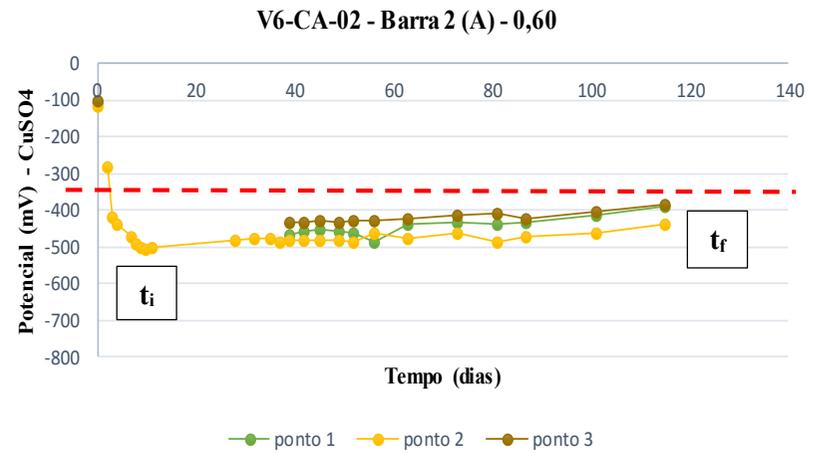
Figura A.3 – Resultados potencial de corrosão da série CA ($a/c = 0,60$; $w = 0,2$ mm)

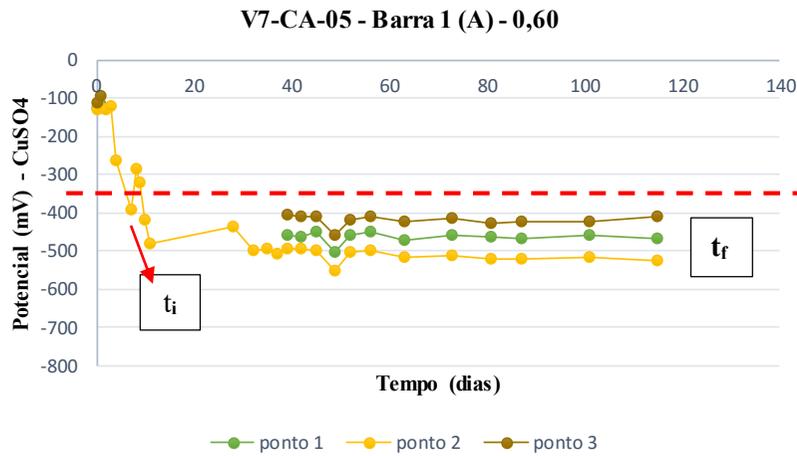
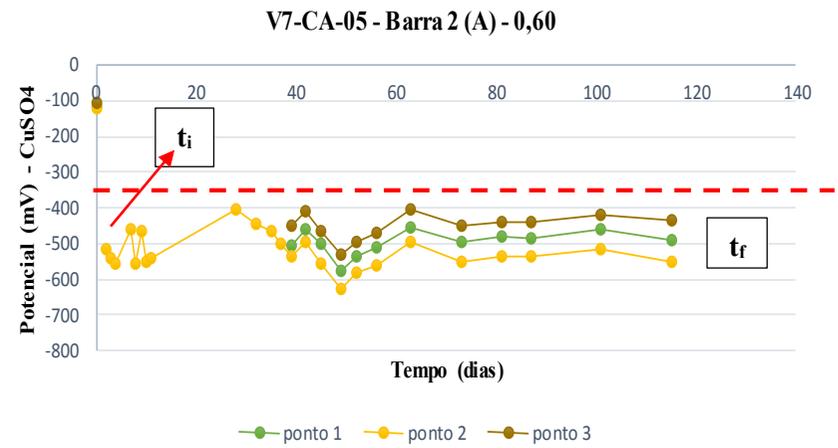
Figura A.4 – Resultados potencial de corrosão da série CA ($a/c = 0,60$; $w = 0,5$ mm)

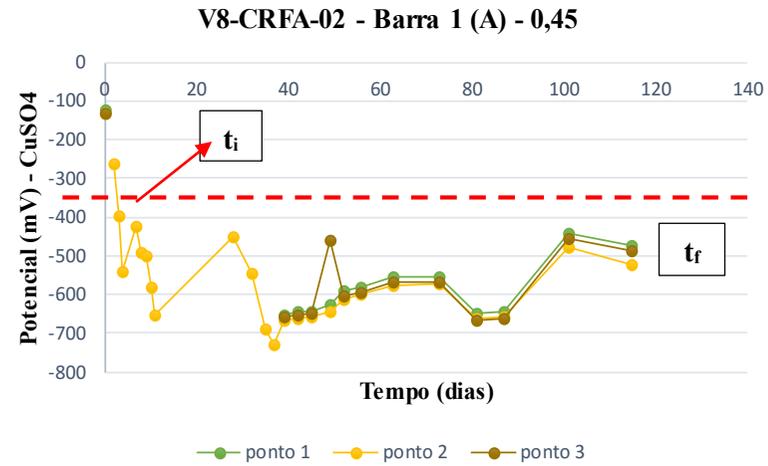
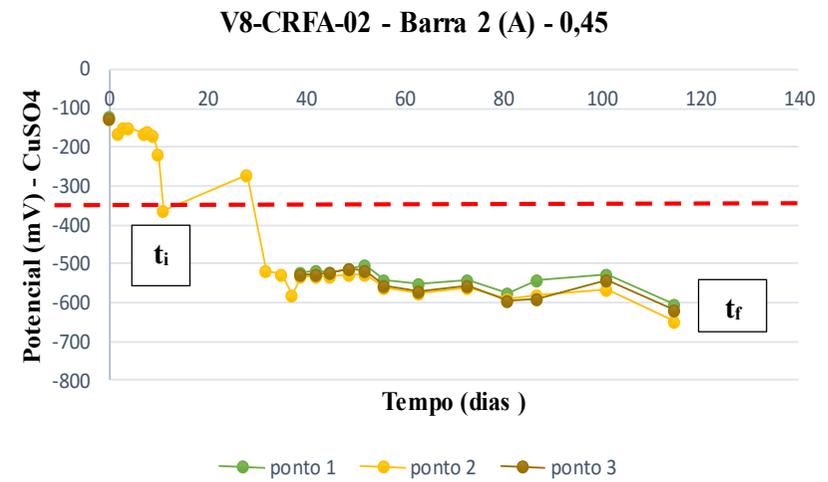
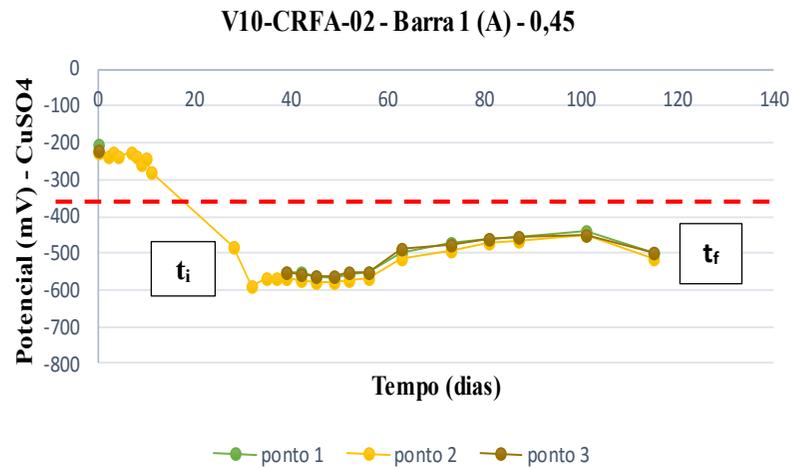
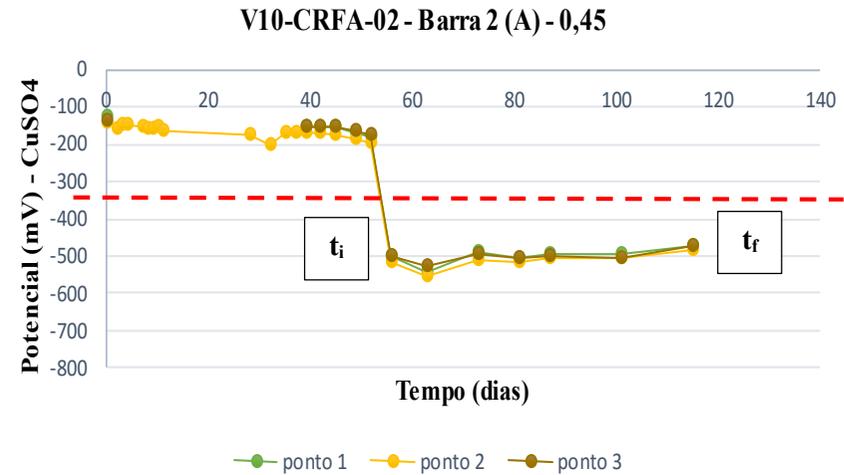
Figura A.5 – Resultados potencial de corrosão da série CRFA ($a/c = 0,45$; $w = 0,2$ mm)

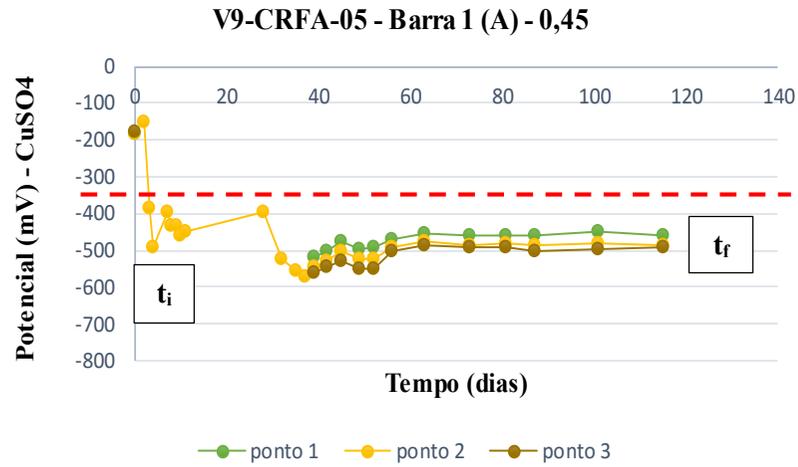
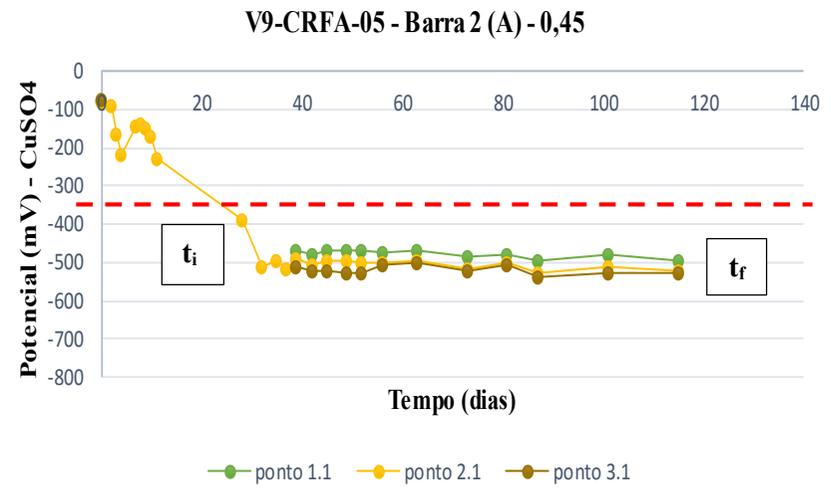
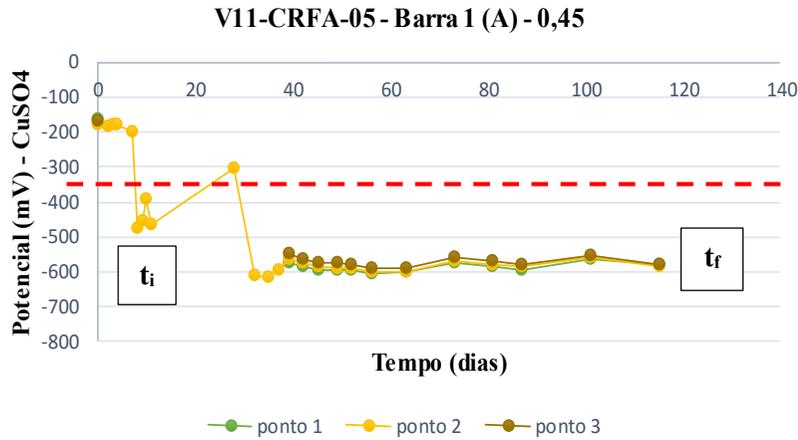
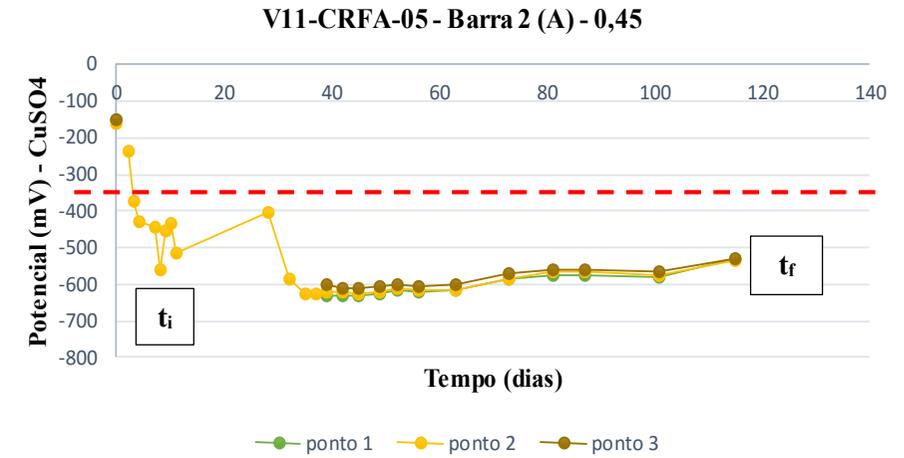
Figura A.6 – Resultados potencial de corrosão da série CRFA ($a/c = 0,45$; $w = 0,5$ mm)

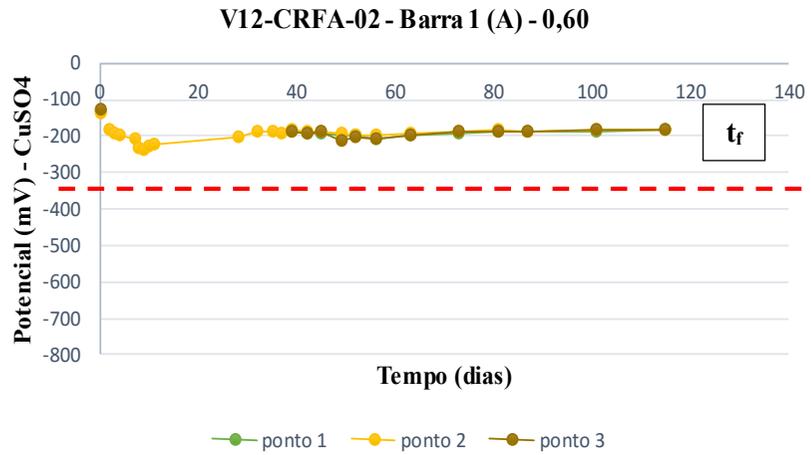
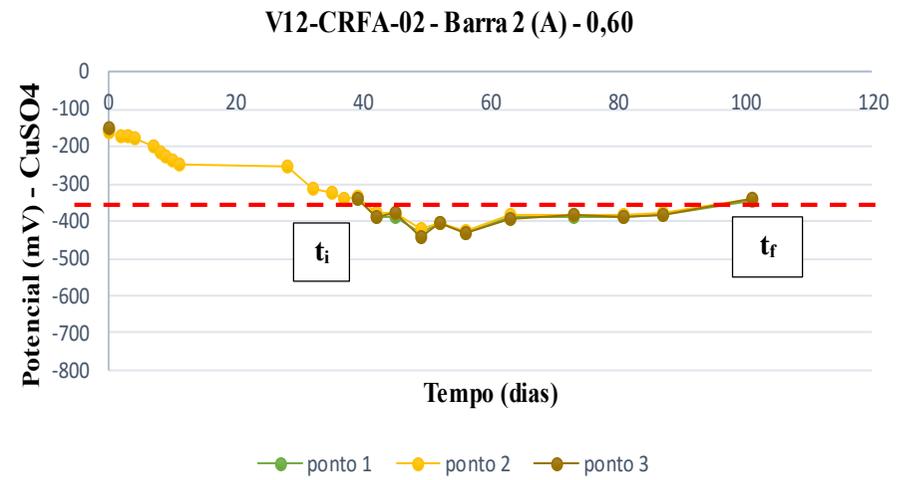
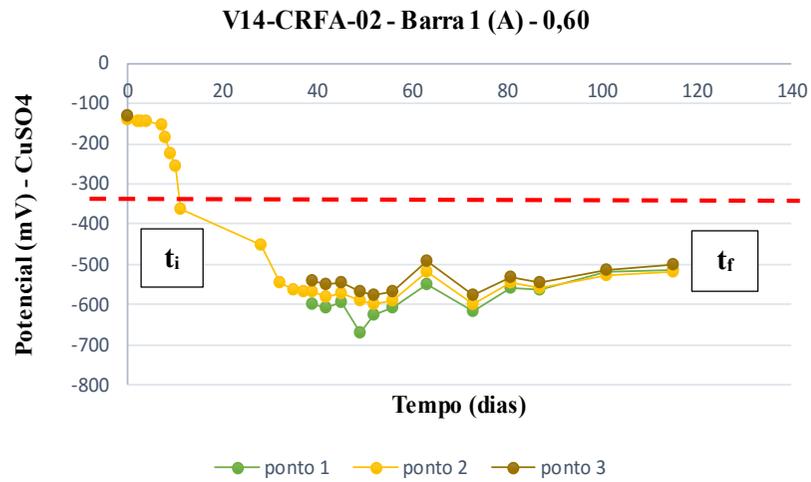
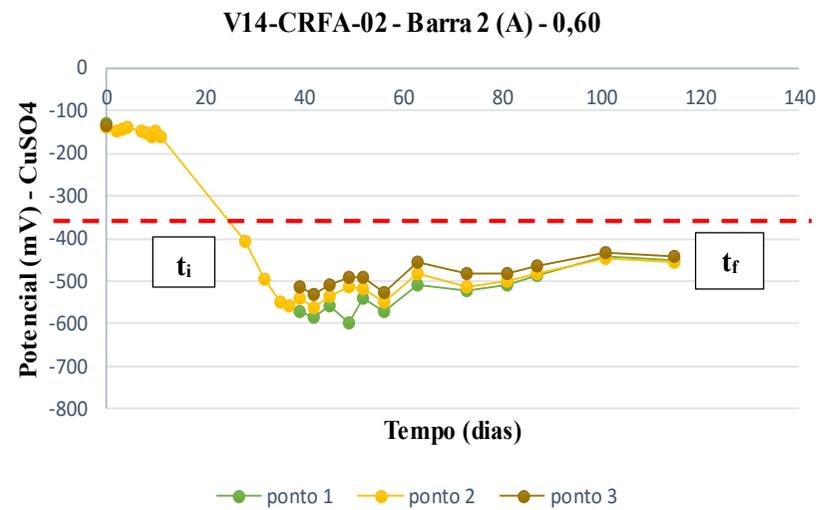
Figura A.7 – Resultados potencial de corrosão da série CRFA (a/c = 0,60; w = 0,2 mm)

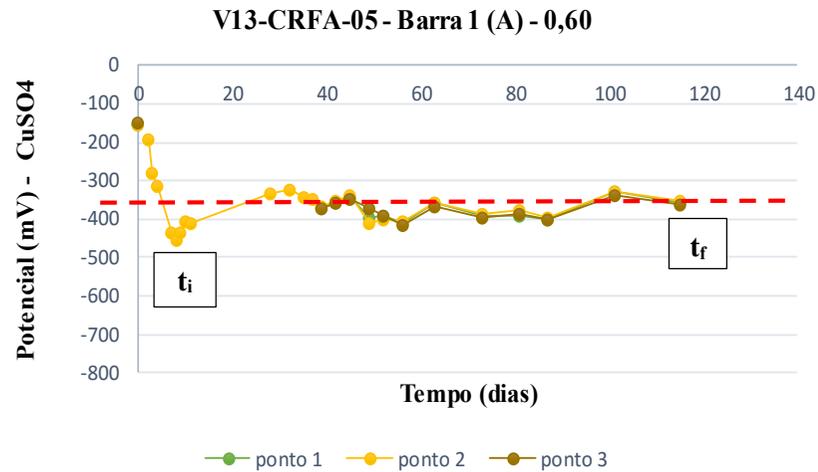
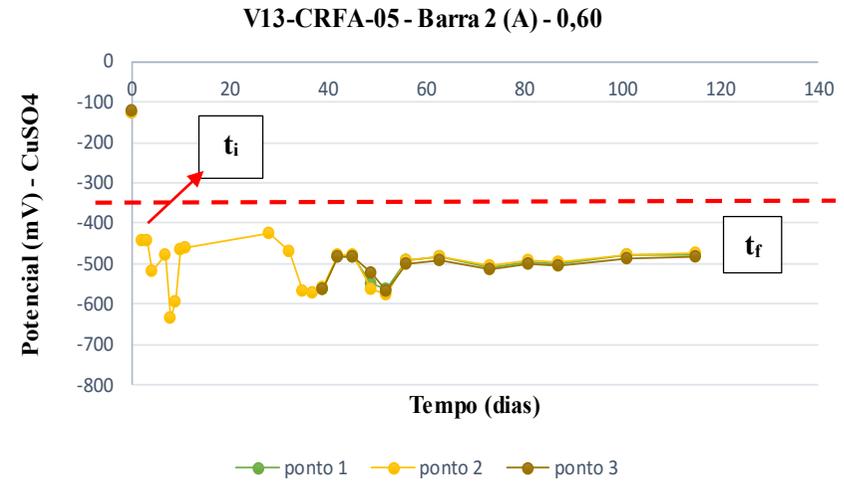
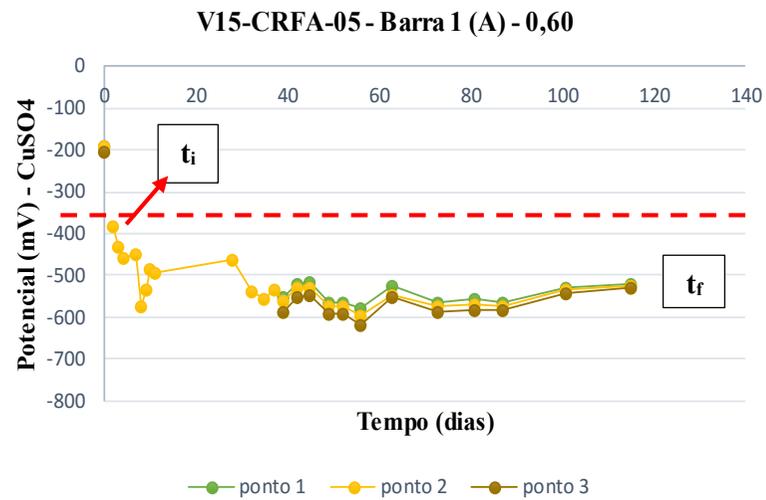
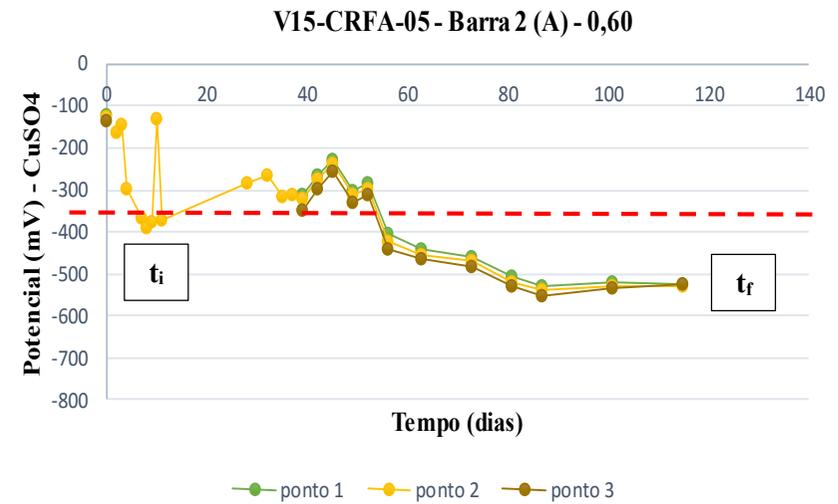
Figura A.8 – Resultados potencial de corrosão da série CRFA ($a/c = 0,60$; $w = 0,5$ mm)

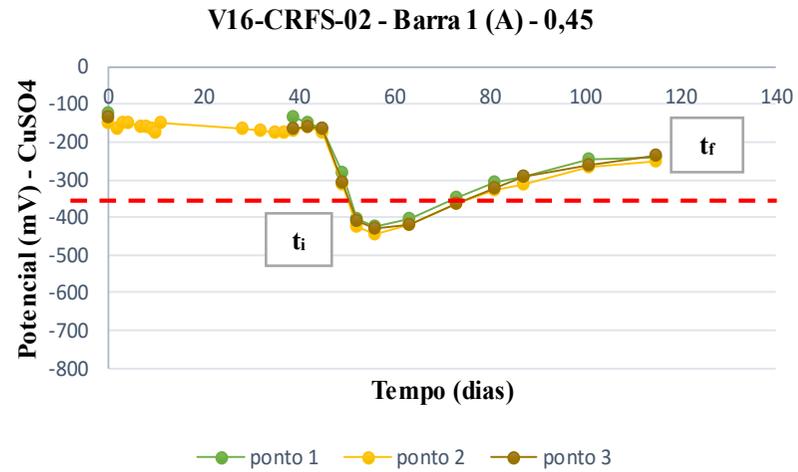
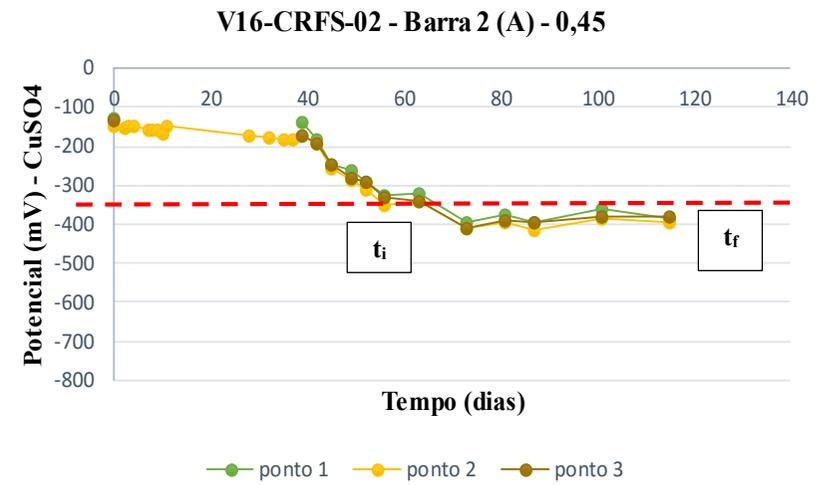
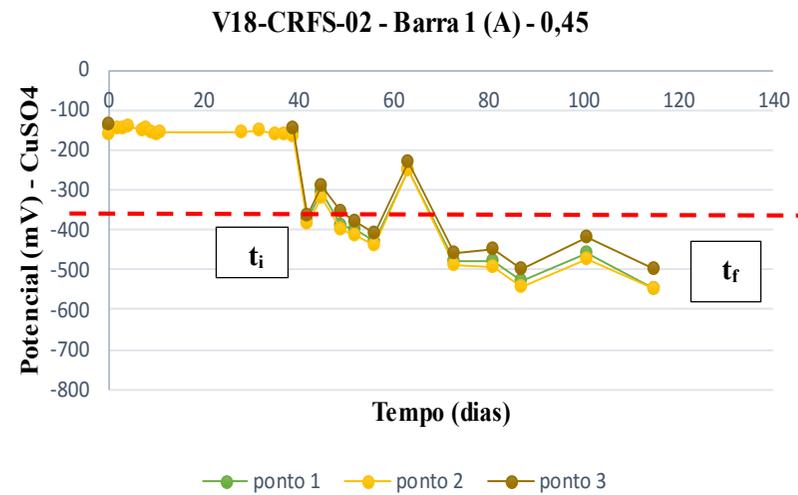
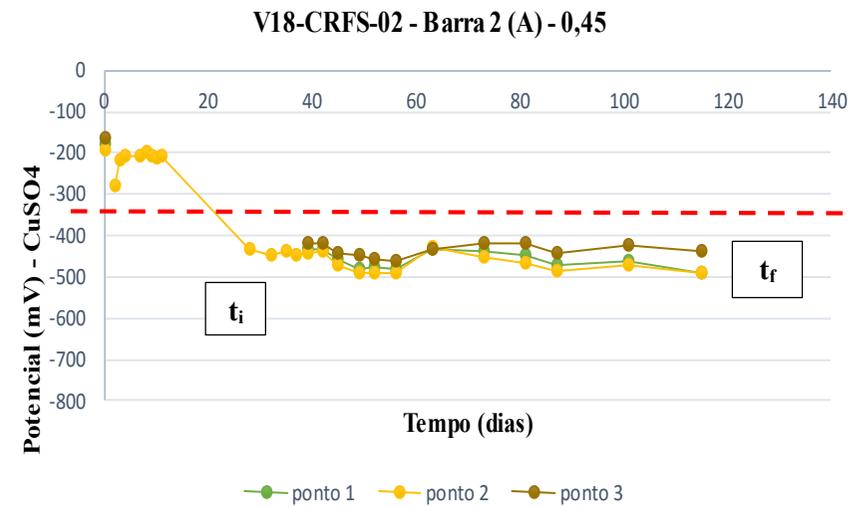
Figura A.9 – Resultados potencial de corrosão da série CRFS ($a/c = 0,45$; $w = 0,2$ mm)

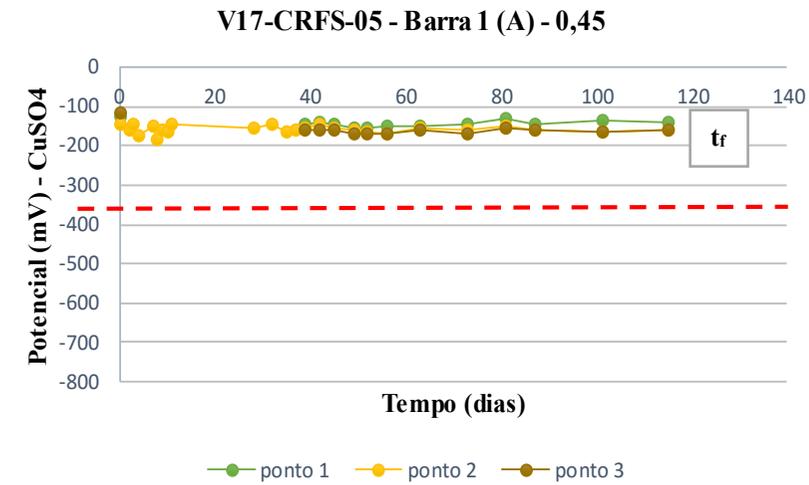
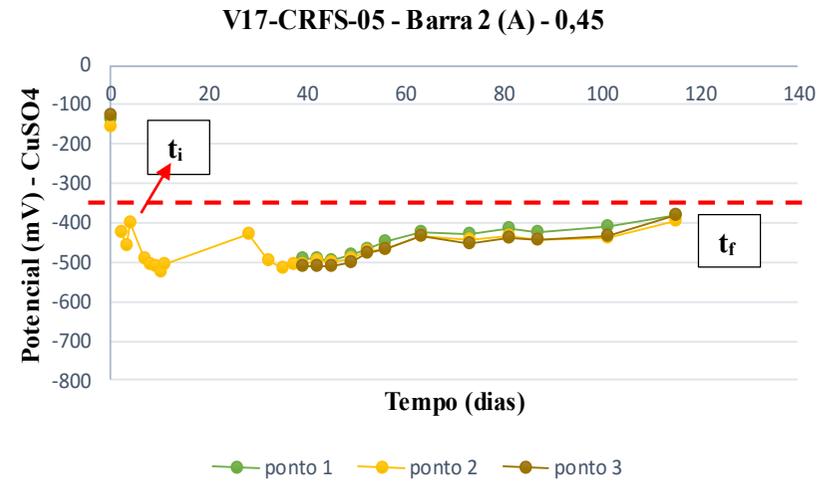
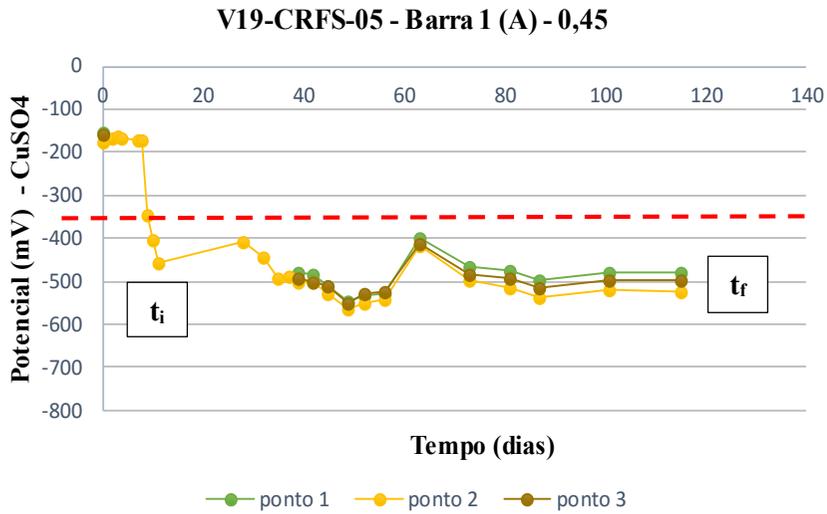
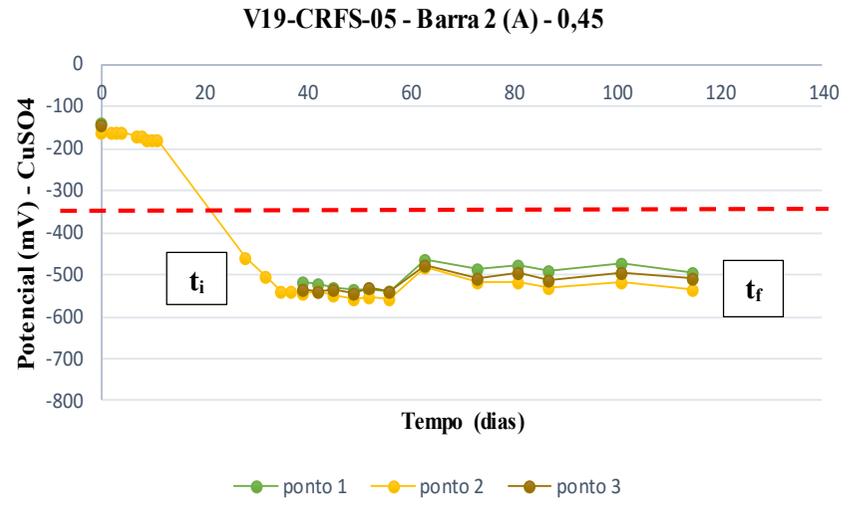
Figura A.10 – Resultados potencial de corrosão da série CRFS ($a/c = 0,45$; $w = 0,5$ mm)

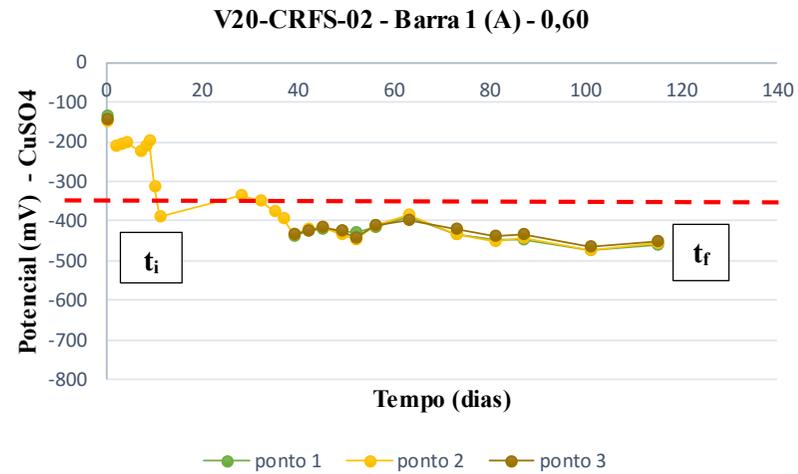
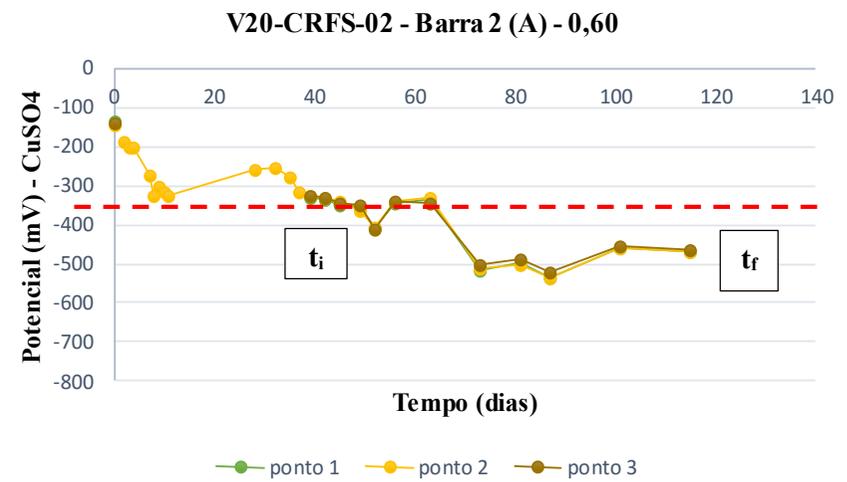
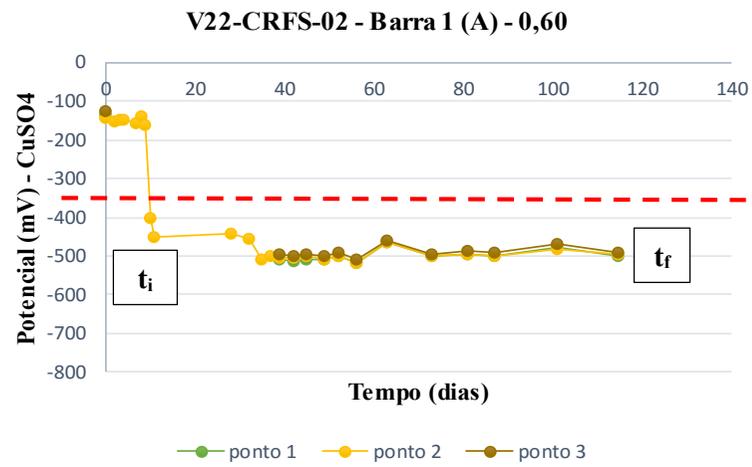
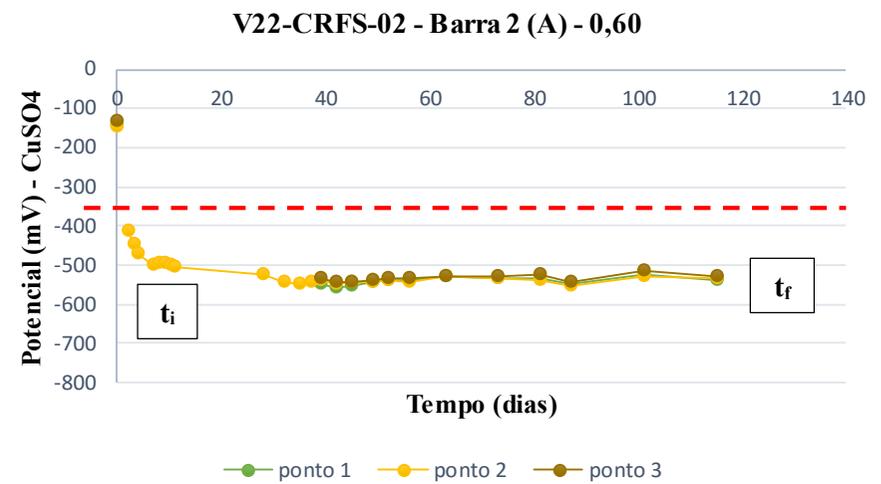
Figura A.11 – Resultados potencial de corrosão da série CRFS ($a/c = 0,60$; $w = 0,2$ mm)

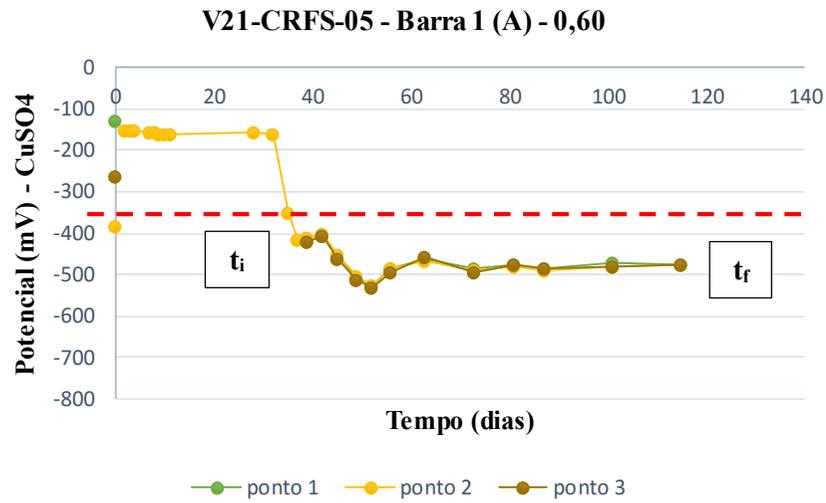
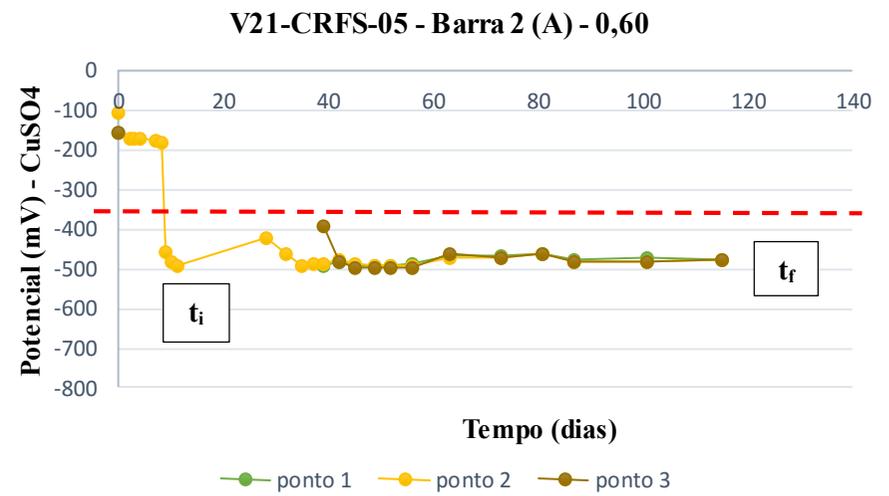
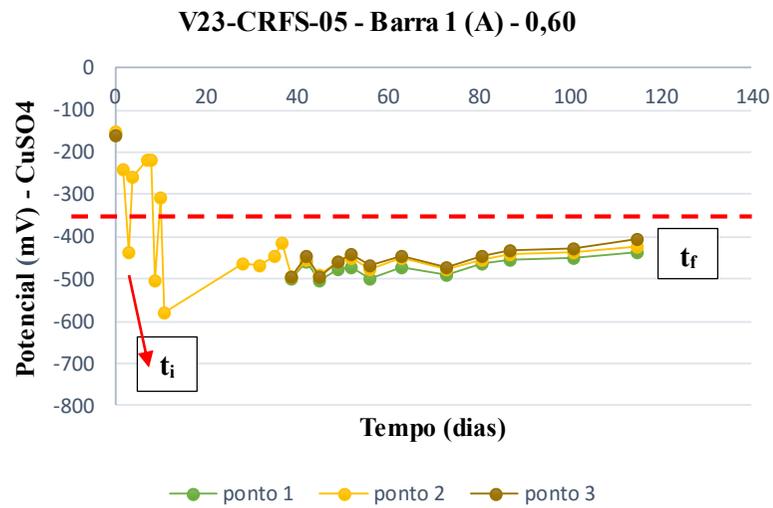
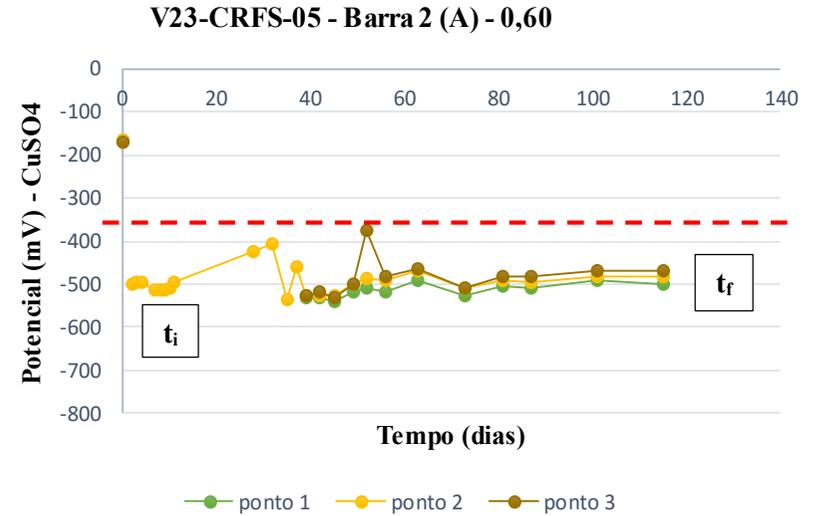
Figura A.12 – Resultados potencial de corrosão da série CRFS ($a/c = 0,60$; $w = 0,5$ mm)

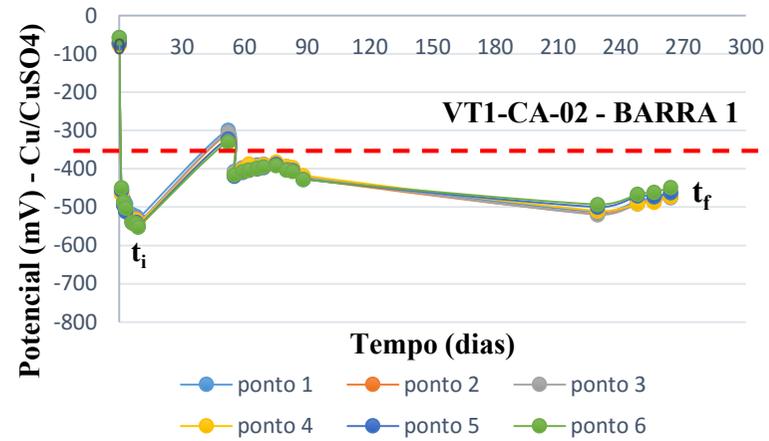
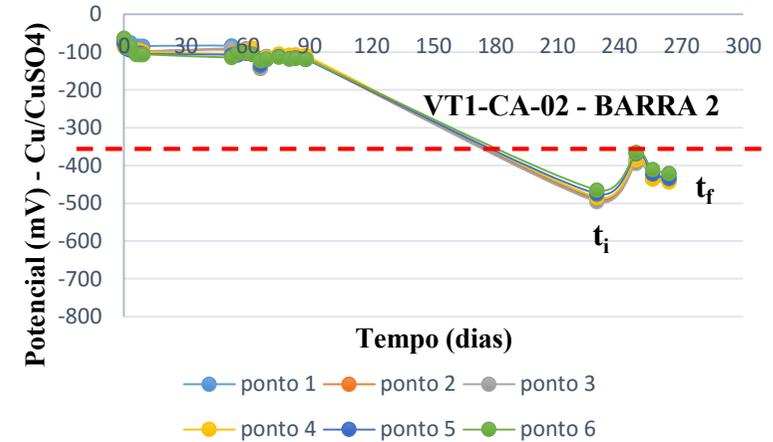
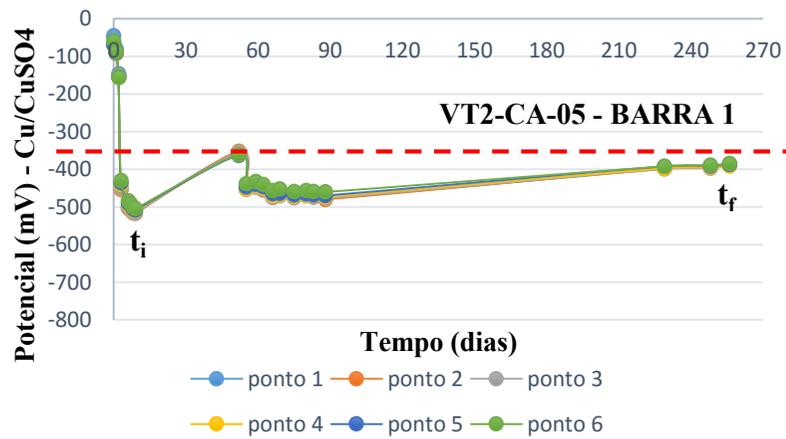
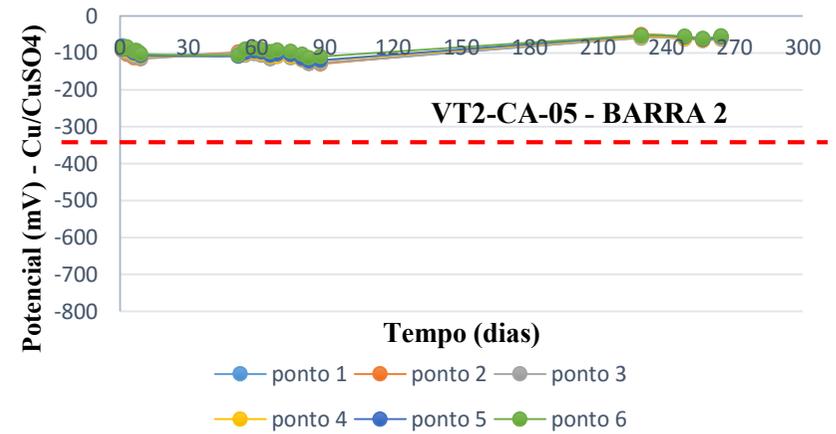
Figura B. 1 – Resultados potencial de corrosão da série CA ($a/c = 0,45$; $w = 0,2$ e $0,5$ mm)

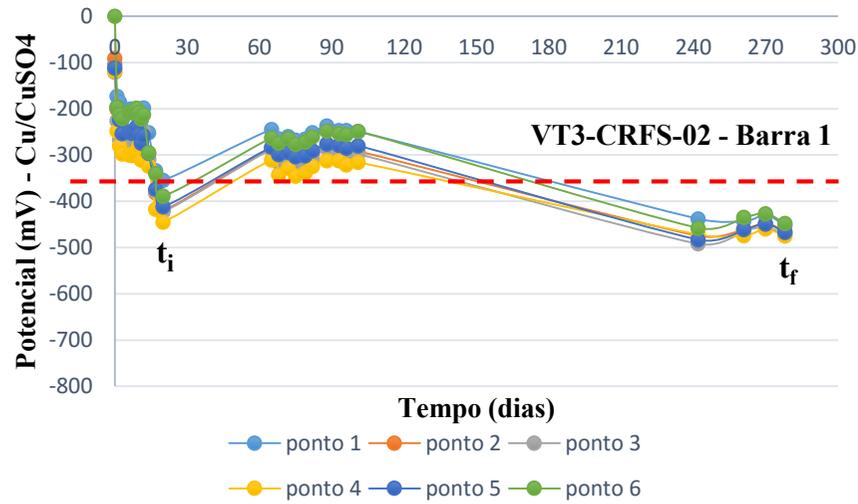
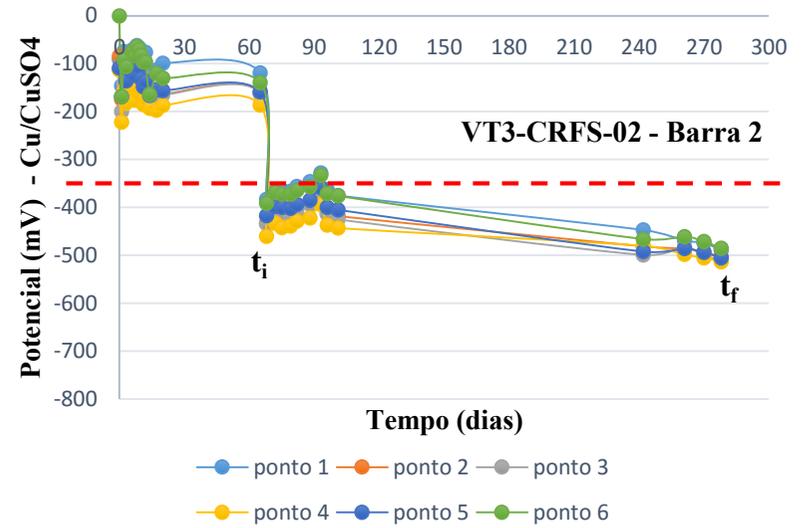
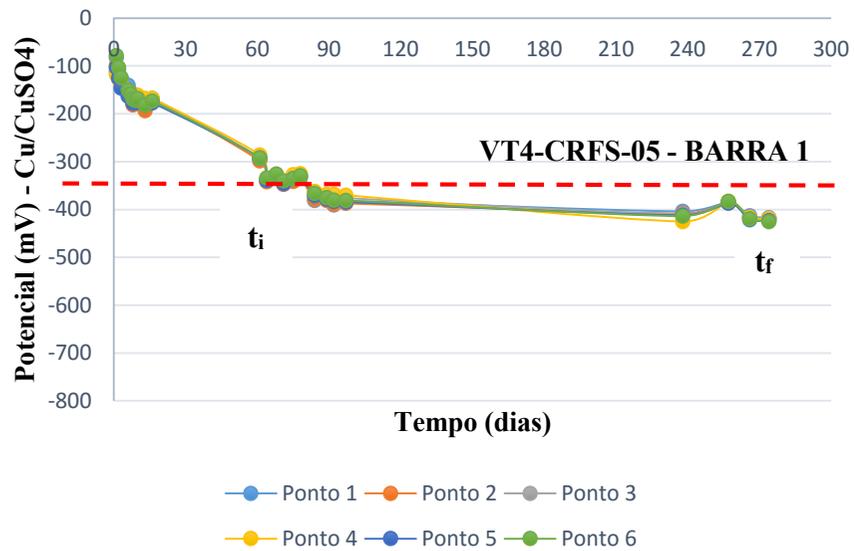
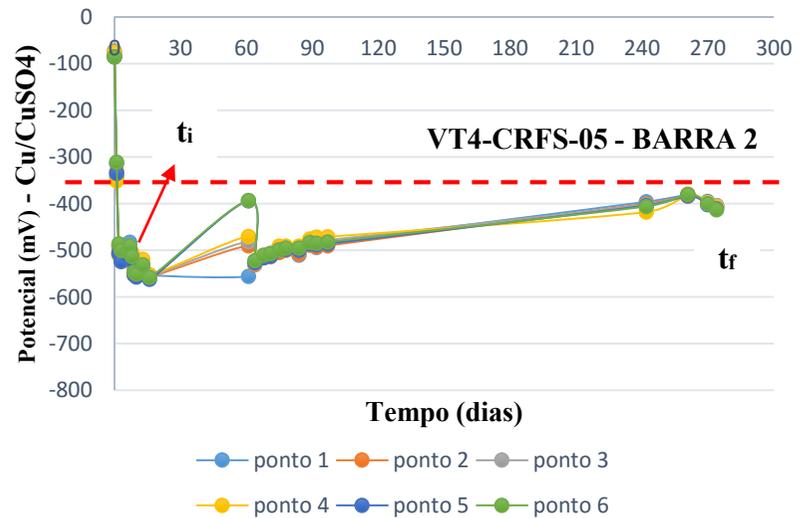
Figura B. 2 – Resultados potencial de corrosão da série CRFS ($a/c = 0,45$; $w = 0,2$ e $0,5$ mm)
