UNIVERSIDADE FEDERAL DO RIO GRANDE – FURG  
ESCOLA DE ENGENHARIA  
PROGRAMA DE PÓS-GRADUAÇÃO EM ENGENHARIA MECÂNICA

**ESTUDO DA INFLUÊNCIA DOS TRATAMENTOS TÉRMICOS NA  
USINABILIDADE DO AÇO AISI H13**  
DISSERTAÇÃO DE MESTRADO

Projeto de dissertação apresentado ao Programa de Pós-Graduação em Engenharia Mecânica da Universidade Federal do Rio Grande, como requisito parcial para obtenção do Título de Mestre em Engenharia de Mecânica.

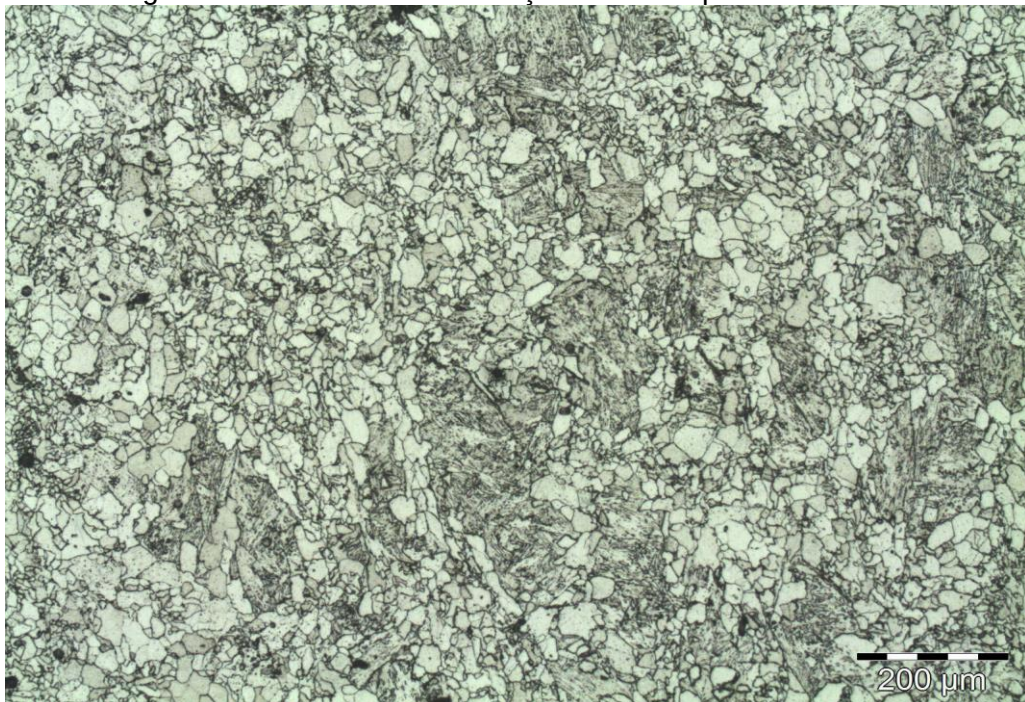
Figura 13 - Microestrutura do aço AISI H13 após recozimento

Com base na análise microestrutural da Figura 13, foi possível determinar que os constituintes presentes na amostra recozida são carbonetos distribuídos na matriz ferrítica conferindo ao material excelentes propriedades mecânica como resistência
