UNIVERSIDADE FEDERAL DO RIO GRANDE-FURG  
ESCOLA DE ENGENHARIA  
PROGRAMA DE PÓS-GRADUAÇÃO EM ENGENHARIA MECÂNICA

**DEGRADAÇÃO NA RESISTÊNCIA MECÂNICA DE FIOS DE POLIAMIDA  
DEVIDO A HIDRÓLISE E CARGAS DE IMPACTO  
DISSERTAÇÃO DE MESTRADO**

Dissertação de mestrado apresentada ao Programa de Pós-Graduação em Engenharia Mecânica da Universidade Federal do Rio Grande - FURG, como requisito para obtenção do título de “Mestre em Engenharia de Mecânica” – Área de concentração: Materiais Sintéticos.

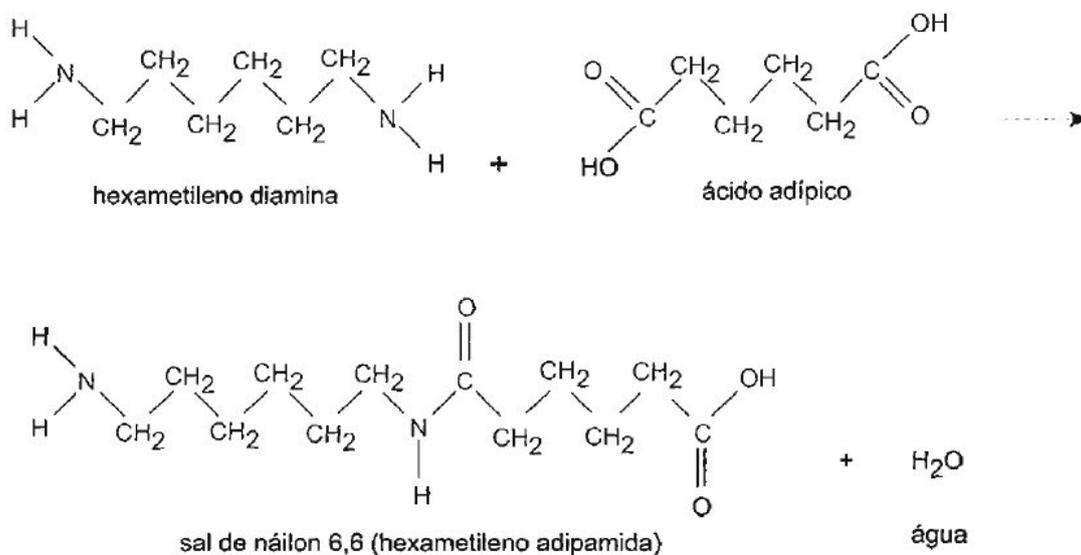
Figura 2 Reação de condensação que dá origem à PA 6,6

As poliamidas são obtidas tanto por meios naturais, quanto por meios sintéticos. Quando formadas por meios naturais, as poliamidas podem ser encontradas em sedas ou lã. Quando formadas por meios sintéticos são fabricadas a partir do processo de condensação (SHAKIBA, 2021). A figura 2 nos apresenta a reação que dá origem às poliamidas, nela temos a reação entre uma diamina e um ácido dando origem a amida e água.

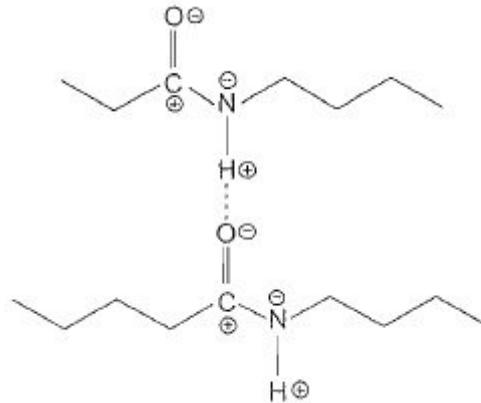
Figura 3 Pontes de hidrogênio entre cadeias de Poliamida

água na cadeia (CANEVAROLO, 2002). Tais pontes de hidrogênio são apresentadas na figura 3.

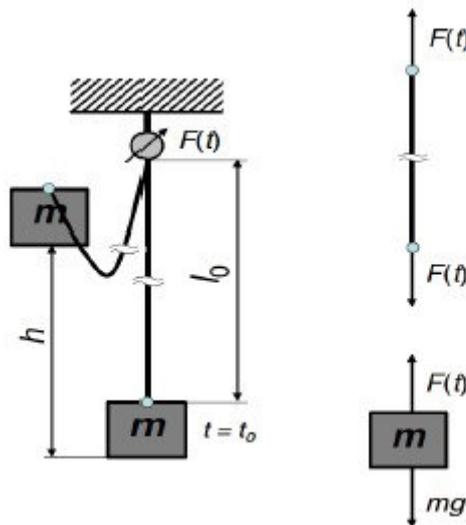
Figura 4 Diagrama de corpo livre da massa em queda livre

A figura 4 exemplifica o diagrama de corpo livre deste tipo de ensaio (EMRI, 2008):

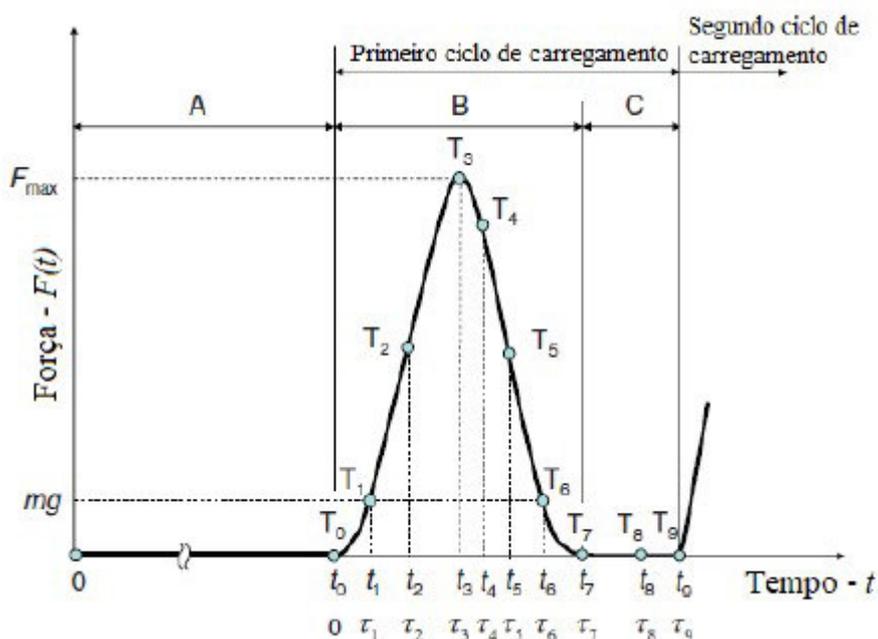
Figura 5 Gráfico F(t) x tempo

O gráfico apresentado na figura 5 explicita a força que age no material para cada tempo durante o teste.

A primeira etapa (A), compreendida entre 0 e  $t_0$  é a liberação da massa. Nessa etapa a amostra apresenta um carregamento igual a zero, até que os multifilamentos atinjam sua máxima extensão. Vale ressaltar que no ponto  $t_0$  a

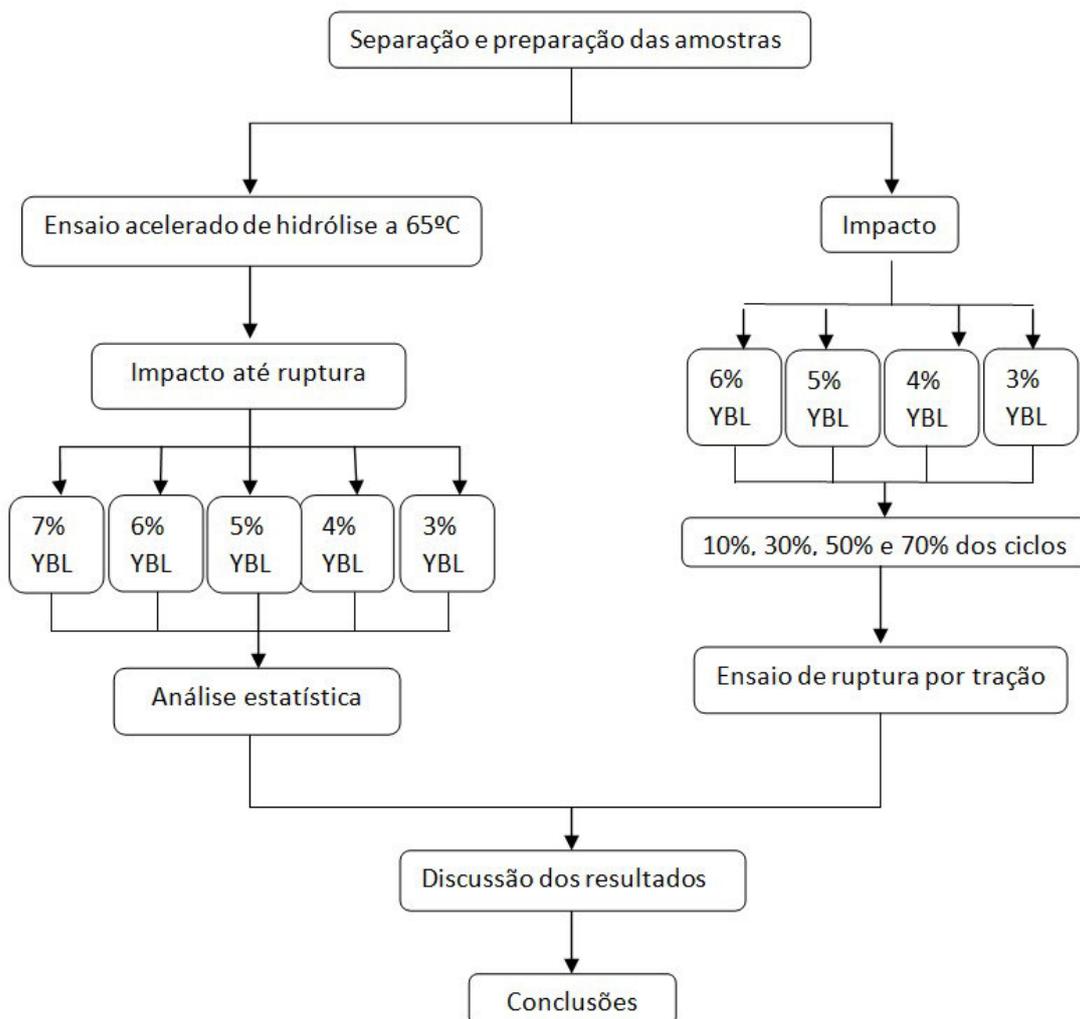
Figura 6 Fluxograma das etapas experimentais

Com o objetivo de estudar dois tipos distintos de degradação em multifilamentos de poliamida, degradação por meio de processo de hidrólise e a perda de resistência à tração do material por meio de ciclos de impacto por queda livre. Os equipamentos utilizados e o material de estudo foram cedidos pelo Laboratório de Análise de Tensões (POLICAB), da Escola de Engenharia da Universidade Federal do Rio Grande (FURG) e as etapas de realização deste estudo estão demonstradas no seguinte fluxograma apresentado na figura 6.

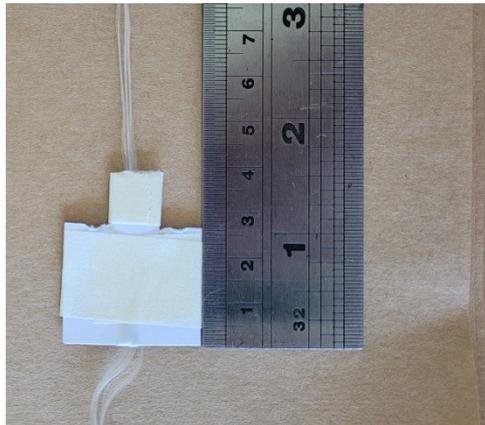
Figura 7 Terminação tipo "sanduíche"

A primeira etapa trata da preparação dos corpos de prova de poliamida coletados de uma bobina e cada espécime tinha o comprimento de 500 mm. As terminações escolhidas para o ensaio de impacto foram do tipo "sanduíche" e as figuras 7 e 8 apresentam, respectivamente, essas terminações e a bobina que continha o material.

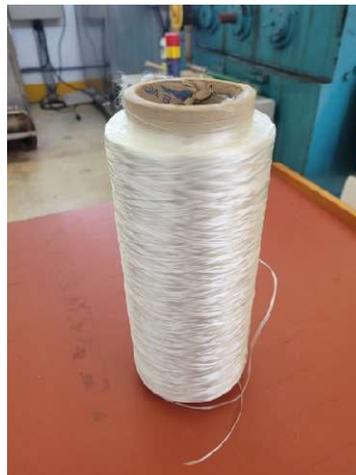
Figura 8 Bobina do material

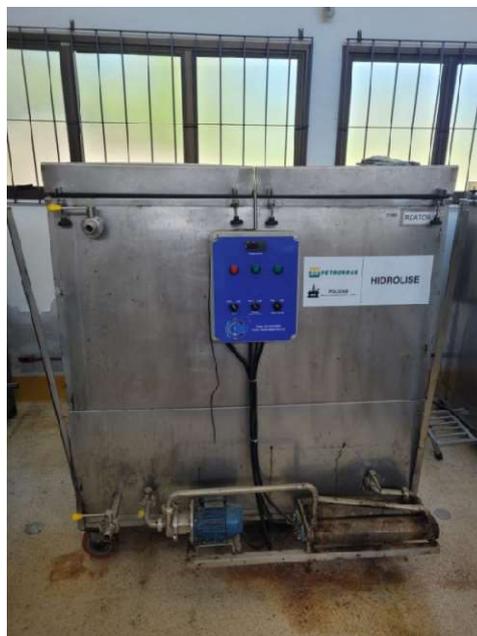
Figura 9 Tanque de hidrólise

O material permaneceu imerso durante 180 dias, do dia 17 de fevereiro de 2021 ao dia 17 de agosto de 2021. A figura 9 apresenta o tanque utilizado para realização desse ensaio.

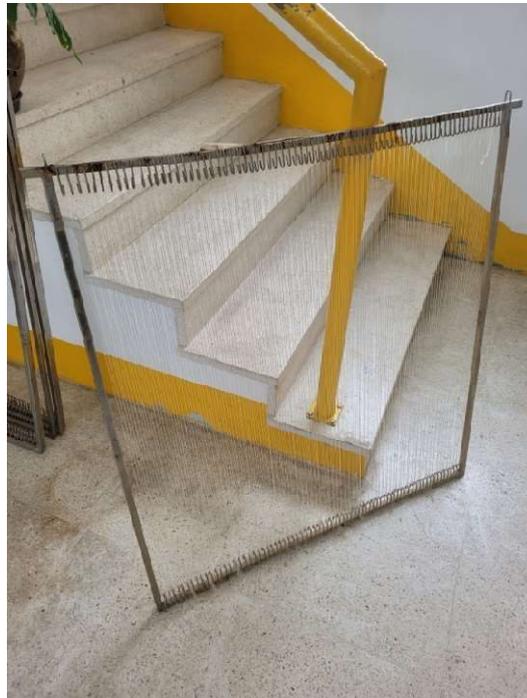
Figura 10 Gancheira

Após a fixação das amostras nas gancheiras, foi realizado o enchimento do reator com água doce e a temperatura de realização do ensaio foi ajustada no sistema de controle do tanque

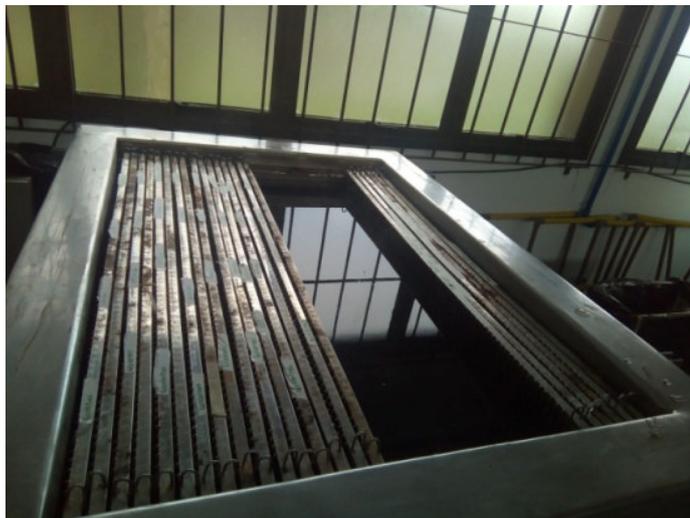
Figura 11 Disposição das amostras no tanque

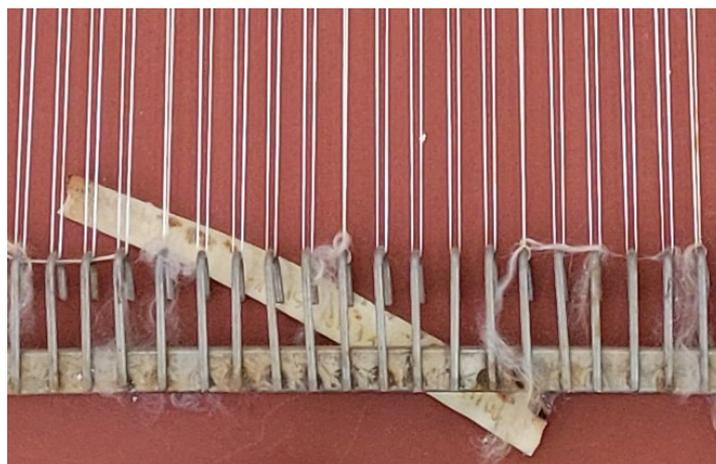
Figura 12 Inspeção visual nas amostras após a retirada do tanque de ensaio

Após a retirada das amostras do tanque de ensaio, foi realizada inspeção visual nas gancheiras com o fim de observar a aparência das amostras, a figura 12 apresenta as amostras que foram inspecionadas. O material estava com aspecto mais amarelado e opaco quando comparado à aparência que possuía no momento de retirada da bobina. Foi possível visualizar também, em alguns casos, que os fios apresentavam aparência desgrenhada nas extremidades.

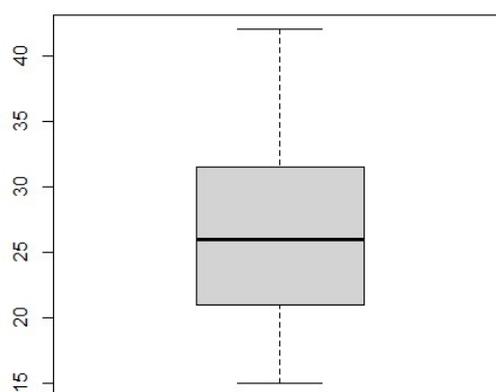
Figura 13 Boxplot para a Poliamida utilizando 3% do YBL

Com estes valores, é possível construir o gráfico para que sejam evidenciados, ou não, os valores atípicos. A figura 13 apresenta o gráfico Boxplot que auxiliou a investigação.

Como visto, para a carga de 3% de YBL não é evidenciado nenhum valor atípico, assim, o próximo passo é retirar 3 valores e utilizar o restante no cálculo da média de ciclos suportados para que seja mais visível a comparação com os resultados obtidos para a poliamida virgem. A tabela 7 demonstra a média para a poliamida pós-hidrólise e a da virgem retirada do estudo de Da Cruz (2020).

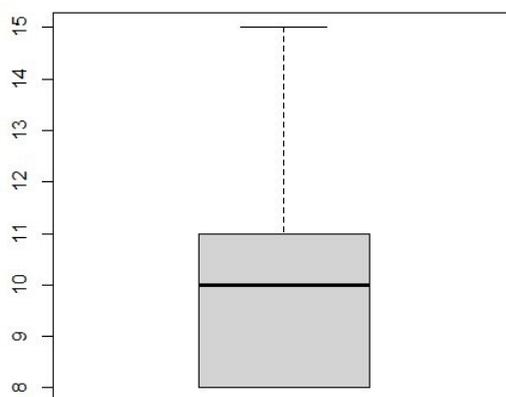
Figura 14 Boxplot para a Poliamida utilizando 4% do YBL

O boxplot é apresentado na figura 14.

Como pode ser analisado, a partir do auxílio do gráfico não foram identificados possíveis valores atípicos. Assim, o próximo passo é retirar 3 valores e utilizar o restante no cálculo da média de ciclos suportados para que seja mais visível a comparação com os resultados obtidos para a poliamida virgem. A tabela 10 demonstra a média para a poliamida pós-hidrólise e a da virgem retirada do estudo de Da Cruz (2020).

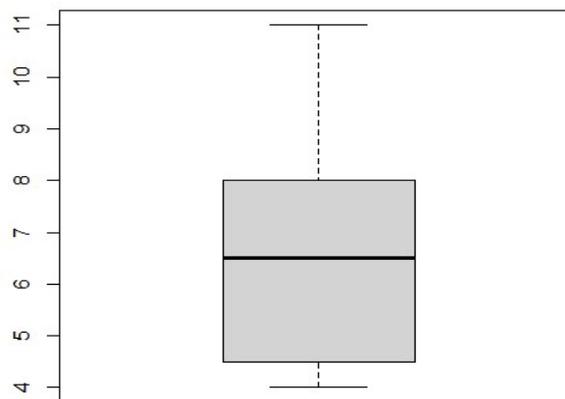
Figura 15 Boxplot para a Poliamida utilizando 5% do YBL

O boxplot correspondente a estes valores está apresentado na figura 15.

A análise do gráfico mostra que não há valores atípicos no espaço amostral criado pelos 8 corpos de prova testados para 5% do YBL da fibra, assim a média dos ciclos suportados é mostrada na tabela 13.

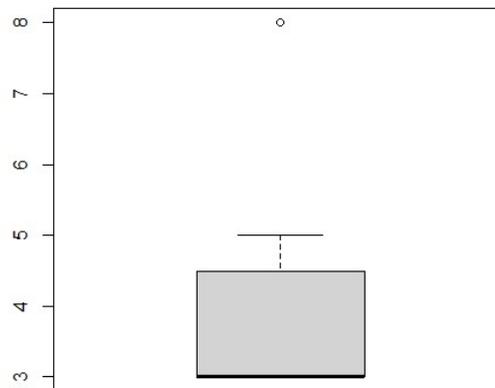
Figura 16 Boxplot para a Poliamida utilizando 6% do YBL

Analisando o gráfico, é visto que apresenta um valor atípico que será retirado do cálculo de média. Então, assim o valor médio de ciclos é apresentado na tabela 16.

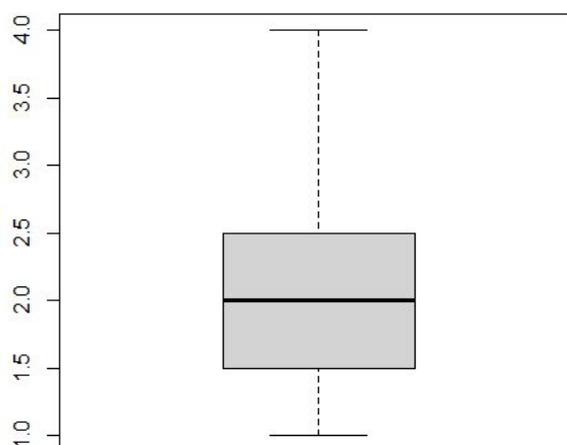
Figura 17 Boxplot para a Poliamida utilizando 7% do YBL

Analisando o boxplot, é observado que não aparecem valores atípicos no espaço amostral criado pelos corpos de prova testados, assim, foi calculada a média dos ciclos suportados pelo material para 7% de YBL. O resultado é apresentado na tabela 19 em conjunto com a média obtida para o material virgem e seco.

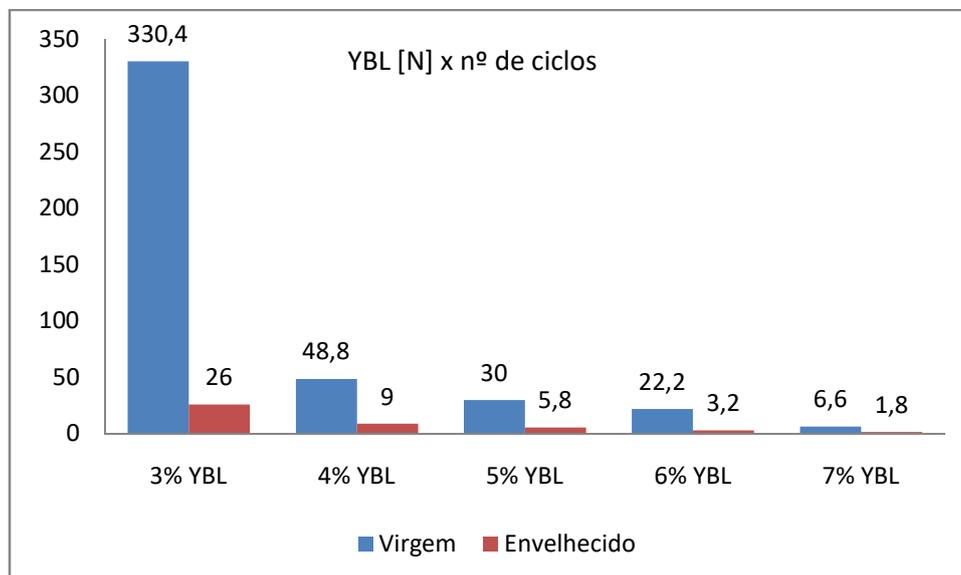
Figura 18 Gráfico comparativo para todas as faixas de YBL

A análise do gráfico demonstra que houve uma queda significativa no desempenho do material para todas as faixas de cargas ensaiadas. Os maiores níveis percentuais de queda ocorreram nas cargas equivalentes a 3% e 6% do YBL. Explicita, assim, o envelhecimento do material durante o tempo em que

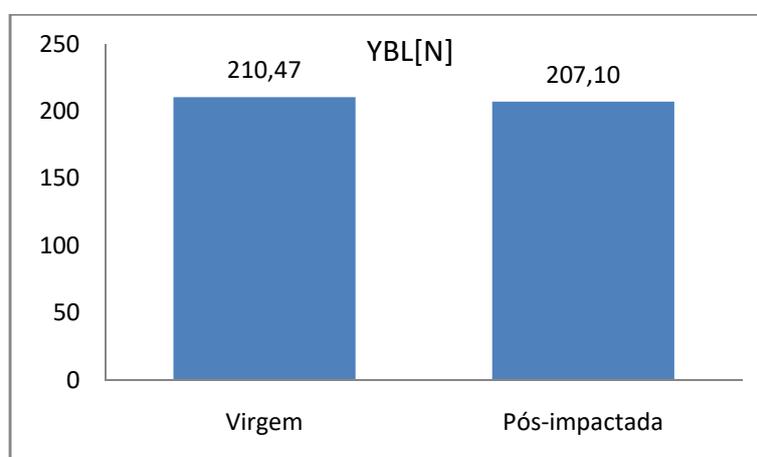
Figura 19 Gráfico comparativo para 10% dos ciclos (3% YBL)

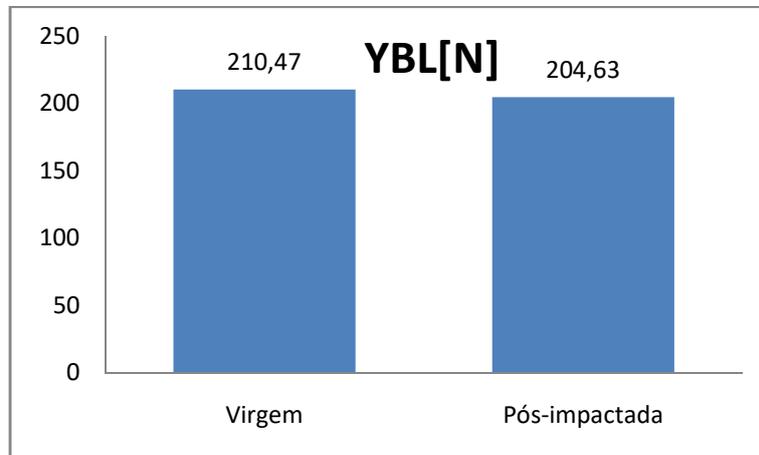
Figura 20 Gráfico comparativo para 30% dos ciclos (3% YBL)

Para 30% dos ciclos, foram aplicados 99 ciclos nos 10 corpos de prova e em seguida eles foram rompidos na máquina. Apenas um corpo de prova apresentou fios rompidos antes do ensaio de tração, apesar de poucos, houve uma diminuição na carga suportada. Foi possível notar um aumento de rigidez no material. A carga máxima de ruptura média encontrada foi de 204,63 N com um desvio padrão de 3,90 N, uma diminuição de 2,77% na comparação com as amostras virgens. A figura 20 apresenta o gráfico comparativo entre as cargas

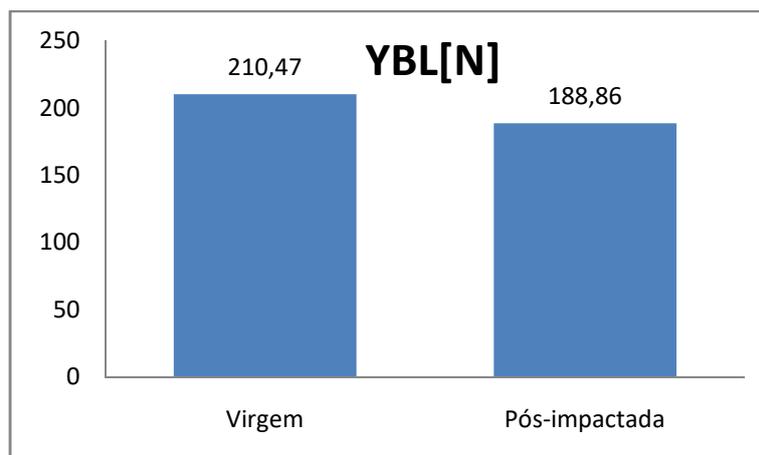
Figura 21 Gráfico comparativo para 50% dos ciclos (3% YBL)

Com 50% dos ciclos, os 10 corpos de prova foram submetidos a 165 ciclos de impacto. Um corpo de prova ficou visivelmente danificado durante o ensaio de impacto, mas não chegou ao rompimento e outros três corpos de prova tiveram o rompimento de apenas alguns fios. A média da carga máxima de ruptura encontra foi de 188,86 N com desvio padrão de 23,02 N. Uma diminuição de 10,26% comparando com as amostras virgens. A figura 21 apresenta o gráfico comparativo para 50% dos ciclos de impacto e 3% do YBL.

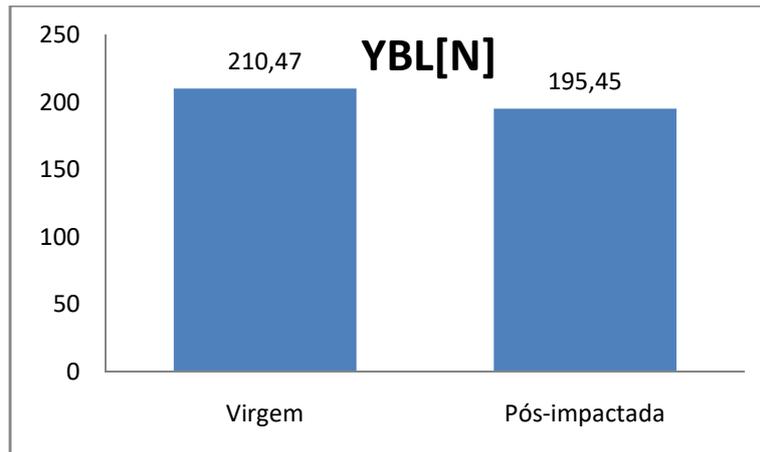
Figura 22 Gráfico comparativo para 70% dos ciclos (3% YBL)

Com 70% dos ciclos, os 10 corpos de prova foram submetidos a 231 ciclos cada, nesta etapa, um total de quatro espécimes apresentaram ruptura

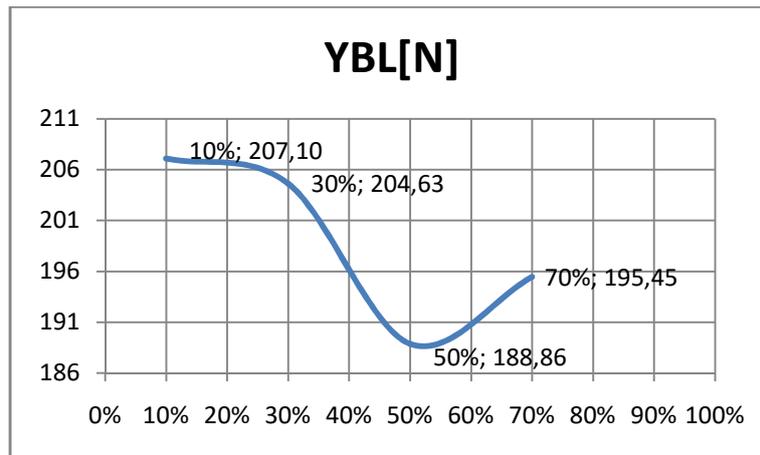
Figura 23 Comparativo entre as perdas para cada % de ciclos (3% YBL)

O gráfico de dispersão apresentado na figura 23 mostra a comparação entre as perdas de desempenho do material para as quatro faixas de ciclos testadas para 3% de YBL. É possível analisar que há uma perda de desempenho em todos os grupos que sofreram impacto quando comparados com a carga média de ruptura de referência para o mesmo material virgem. Além disso, nota-se que não há uma linearidade na resposta do material, uma vez que a carga média de ruptura diminui nas amostras que sofreram entre 10% e 50% dos ciclos de impacto e torna a aumentar no grupo que sofreu 70% dos ciclos. Tal fato vai ao encontro do que Xu (2021) afirma ao ressaltar que a mecânica estática dos fios de nylon demonstra fortes não linearidades.

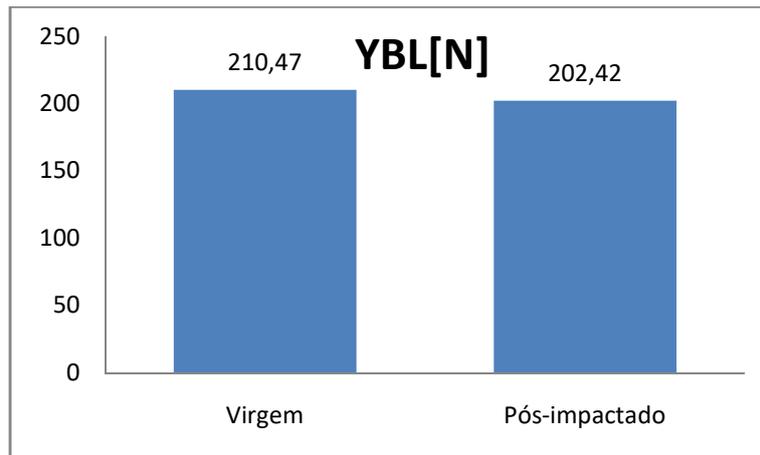
Figura 24 Gráfico comparativo para 10% dos ciclos (4% YBL)

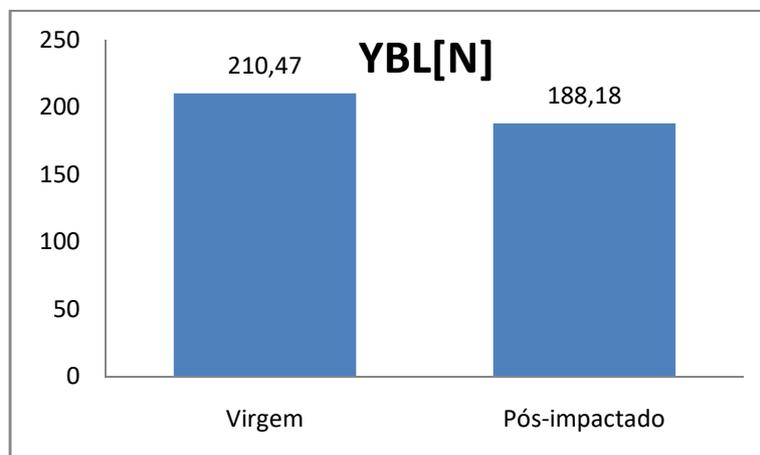
Figura 25 Gráfico comparativo para 30% dos ciclos (4% YBL)

Para 30% dos ciclos, foram aplicados 15 ciclos de impacto nos 10 corpos de prova. Houve apenas um espécime que ficou bastante danificado ao final do teste de impacto. A média da carga máxima de ruptura encontrada foi de 188,18 N com desvio padrão de 24,75 N. Representando, assim, um decréscimo de 10,59% na média. A figura 25 apresenta um gráfico comparativo entre o material virgem e o pós-impactado

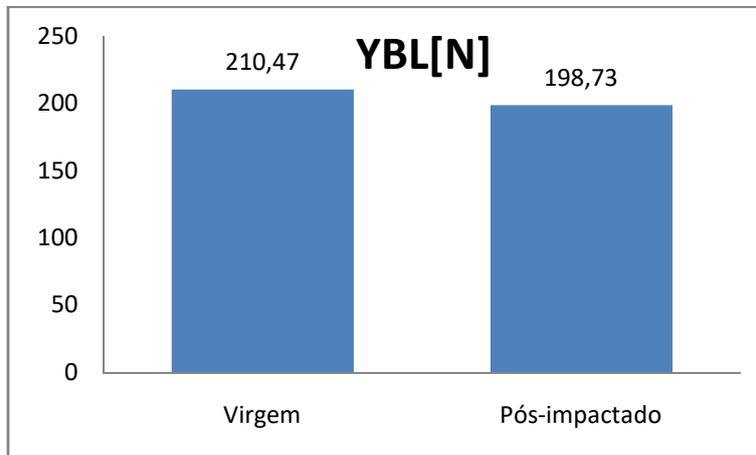
Figura 26 Gráfico comparativo para 50% dos ciclos (4% YBL)

Para 50% dos ciclos, os 10 corpos de prova foram submetidos a 24 ciclos de impacto. Apenas dois espécimes tiveram alguns fios rompidos após o ensaio. A média da carga média de ruptura encontrada foi de 198,73 N com desvio padrão de 11,73 N. Um decréscimo de 5,58% na média. O gráfico

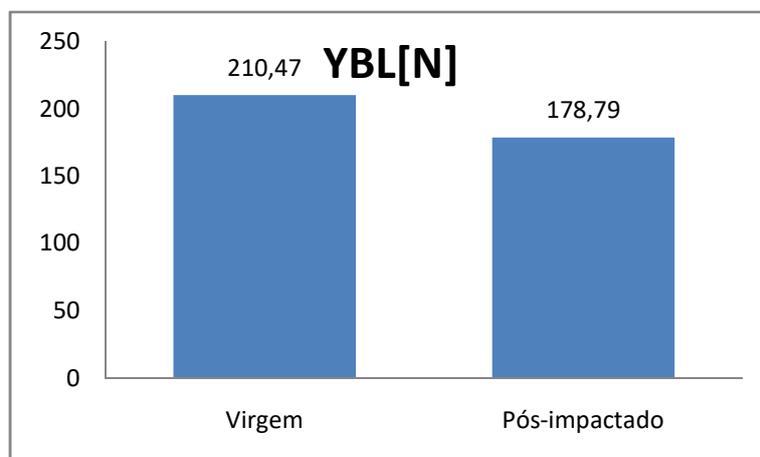
Figura 27 Gráfico comparativo para 70% dos ciclos (4% YBL)

Para 70% dos ciclos, foram aplicados 34 ciclos de impacto nos 10 espécimes. Ao final do ensaio, cinco espécimes apresentavam rompimento visível de alguns filamentos. A média da carga máxima de ruptura encontrada no ensaio de tração foi 178,79 N com desvio padrão de 19,91 N. Um decréscimo de 15% em comparação com a média obtida para as amostras virgens. A figura 27 apresenta um gráfico comparativo dos valores de desempenho das amostras virgens e das pós-impactadas.

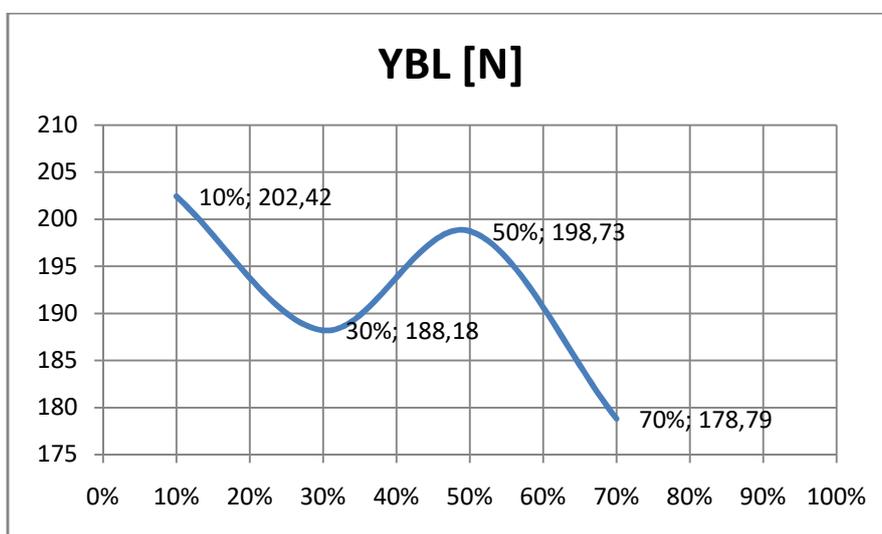
Figura 28 Comparativo entre as perdas para cada % de ciclos (4% YBL)

A figura 28 apresenta um gráfico de dispersão que busca comparar a perda de propriedades para cada grupo de amostras que sofreram impacto. É possível analisar que, assim como para 3% do YBL, o material apresentou um decréscimo na sua carga média de ruptura, mas não foi gradativa conforme o aumento do número de ciclos aos quais foi submetido. Outro ponto é que amostras que apresentavam fios visivelmente rompidos tiveram piores desempenho no ensaio de tração, em contraponto com algumas amostras que não apresentaram fios rompidos que tiveram desempenhos individuais até melhores que os valores de referência. Esse fato vai ao encontro com o que da Silva Belloni et al (2021) encontraram para o HMPE pós impactado.

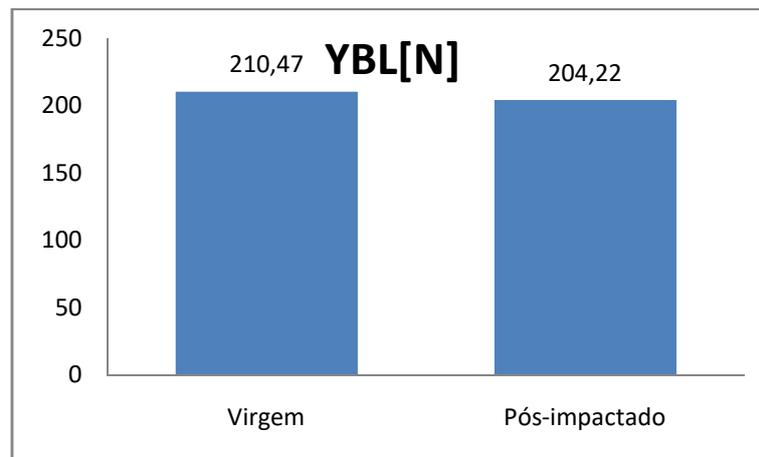
Figura 29 Gráfico comparativo para 10% dos ciclos (5% YBL)

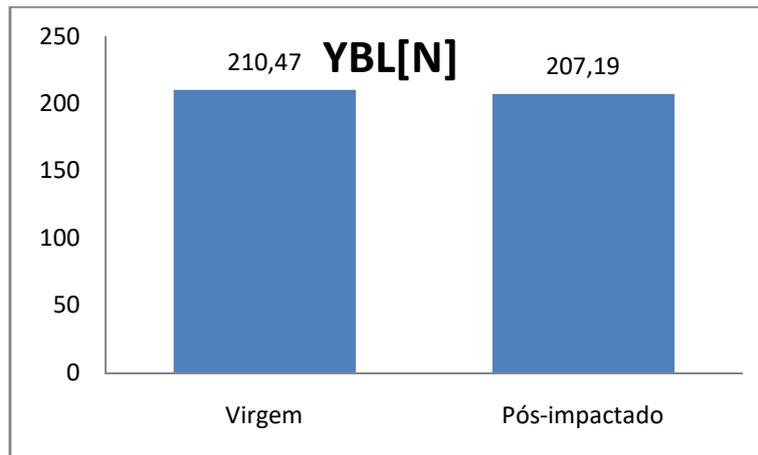
Figura 30 Gráfico comparativo para 30% dos ciclos (5% YBL)

Para 30% dos ciclos, foram aplicados 9 ciclos de impacto nos 10 corpos de prova. Foi observado que nenhum corpo de prova apresentava fios rompidos ao final dos testes de impacto. A média para a carga máxima de ruptura encontrada no ensaio de tração foi de 207,19 N com desvio padrão de 3,40 N. Um decréscimo de 1,55%. O gráfico expondo a discrepância entre os valores para o material virgem e pós-impactado é apresentado na figura 30.

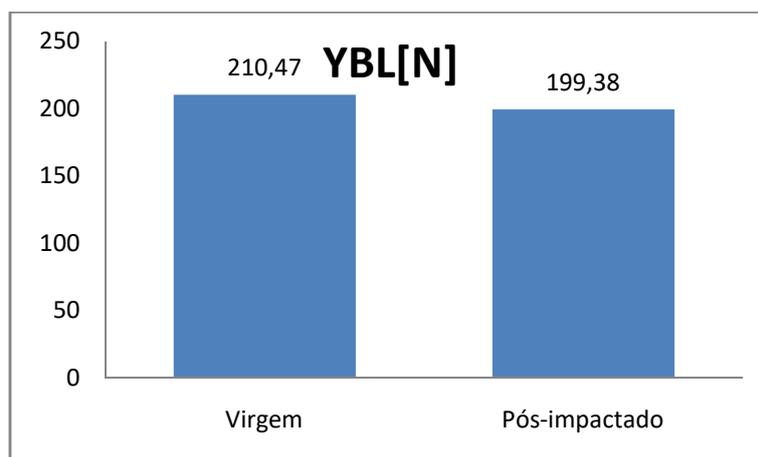
Figura 31 Gráfico comparativo para 50% dos ciclos (5% YBL)

Para 50% dos ciclos, foram aplicados 15 ciclos de impacto nos 10 corpos de prova. Ao final do ensaio de impacto um corpo de prova ficou bastante avariado e outro espécime teve apenas poucos fios rompidos. A média da carga máxima de ruptura encontrada no ensaio de tração foi de 199,38 N com desvio padrão de 23,11 N, um decréscimo de 5,27%. O comparativo visual entre os valores encontrados para o material virgem e pós-impactado são apresentados na figura 31.

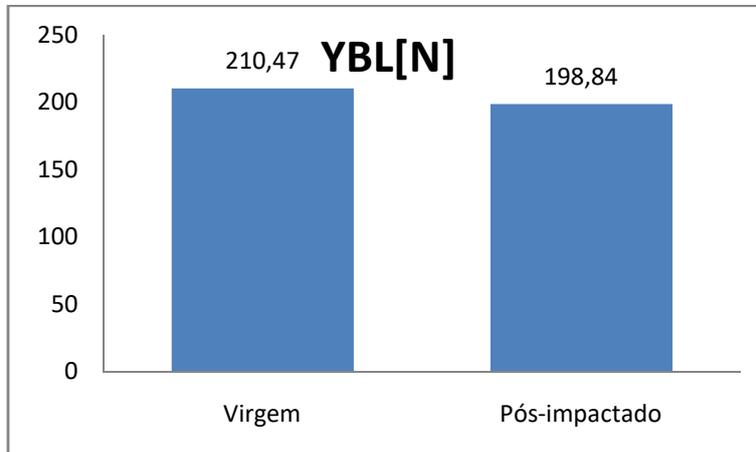
Figura 32 Gráfico comparativo para 70% dos ciclos (5% YBL)

Para 70% dos ciclos, foram aplicados 21 ciclos de impacto nos 10 espécimes. Ao final do ensaio, apenas um corpo de prova apresentava fios rompidos. A média da carga máxima de ruptura encontrada no ensaio de tração foi de 198,84 N com desvio padrão de 9,17 N. Um decréscimo de

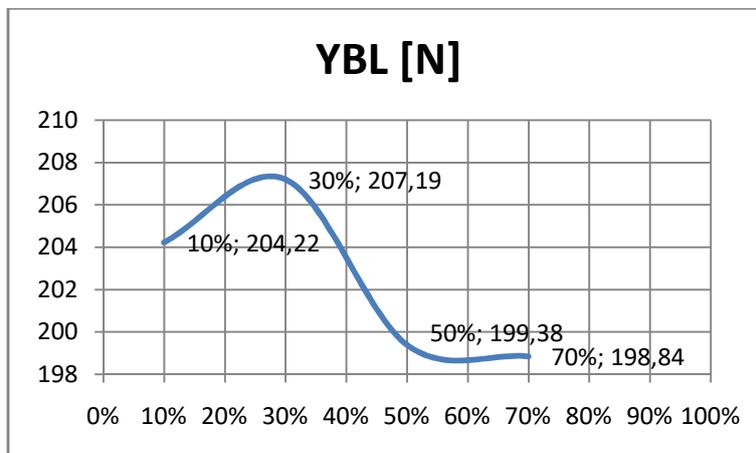
Figura 33 Comparativo entre as perdas para cada % de ciclos (5% YBL)

O gráfico de dispersão apresentado na figura 33 busca facilitar a análise dos valores coletados no ensaio de tração para o impacto com 5% do YBL. Foi observada mais uma vez a não linearidade do comportamento mecânico do material (XU, 2021), uma vez que o decréscimo na carga média de ruptura não acompanha na totalidade o aumento dos ciclos de impacto ao qual o material é submetido. Outro ponto foi a diminuição dos valores de desempenho na presença de filamentos rompidos.

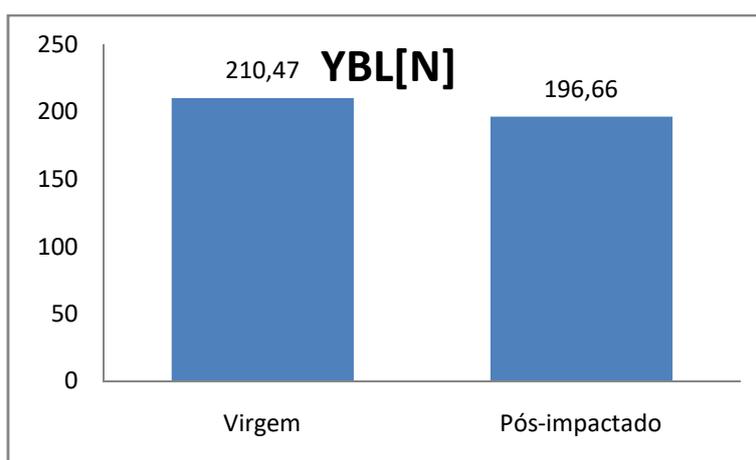
Figura 34 Gráfico comparativo para 10% dos ciclos (6% YBL)

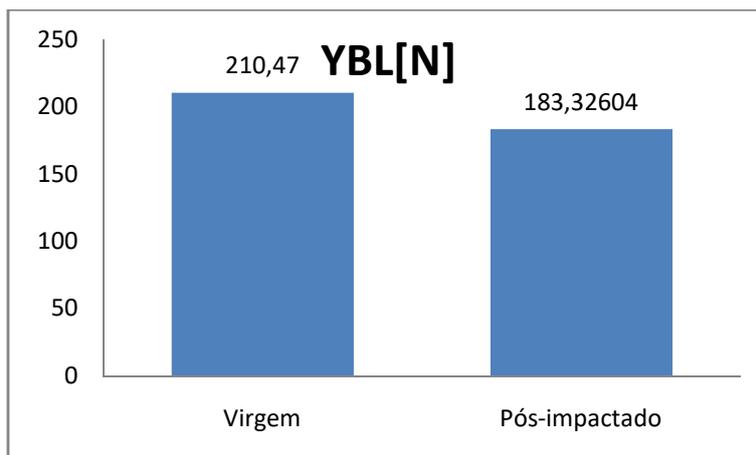
Figura 35 Gráfico comparativo para 30% dos ciclos (6% YBL)

Para 30% dos ciclos, foram aplicados sete ciclos de impacto nos 10 corpos de prova, ao final do ensaio de impacto um total de três espécimes se

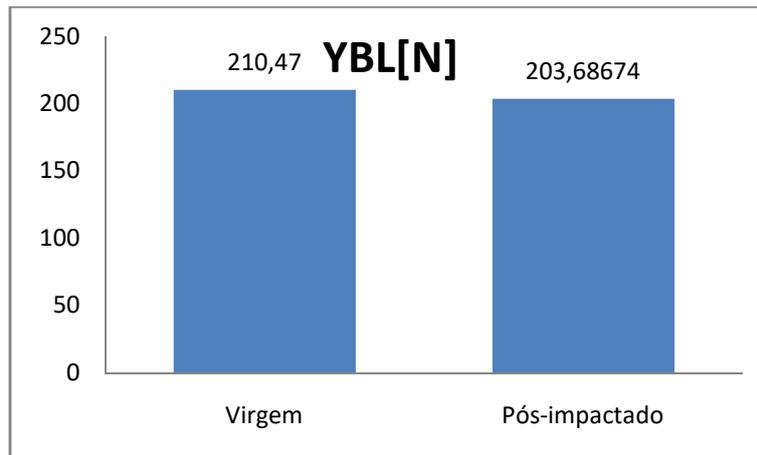
Figura 36 Gráfico comparativo para 50% dos ciclos (6% YBL)

Para 50% dos ciclos, foram aplicados 11 ciclos de impacto nos 10 corpos de prova, ao final do ensaio de impacto apenas um espécime apresentava poucos fios visivelmente rompidos. A média da carga máxima de ruptura encontrada no ensaio de tração foi de 203,69 N com desvio padrão de 3,84 N. O que representa um decréscimo de 3,22% na média em relação as amostras virgens e o gráfico comparativo entre os dois valores está apresentado na figura 36.

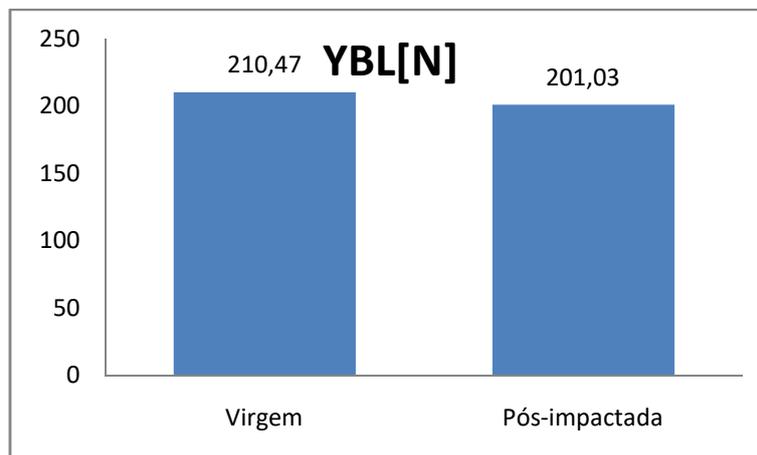
Figura 37 Gráfico comparativo para 70% dos ciclos (6% YBL)

Para 70% dos ciclos, foram aplicados 16 ciclos de impacto nos 10 corpos de prova. Ao final do ensaio de impacto, todos os espécimes apresentavam rupturas discretas nos fios. A média da carga máxima de ruptura encontrada no ensaio de tração foi de 201,03 N com desvio padrão de 2,06 N. O que representa um decréscimo de 4,48% em relação as amostras virgens. O gráfico que compara os valores de desempenho encontrados para o material virgem e pós-impactado é mostrado na figura 37.

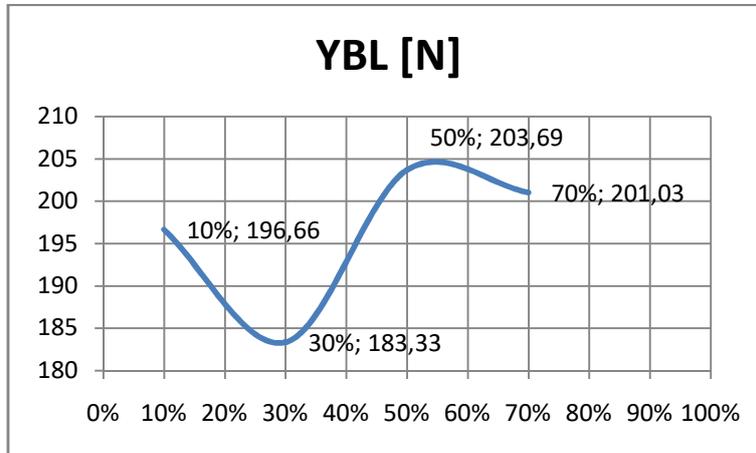
Figura 38 Comparativo entre as perdas para cada % de ciclos (6% YBL)

O gráfico de dispersão apresentado na figura 38 permite a análise dos dados obtidos nos ensaios de tração para a carga de impacto de 6% do YBL. Mais uma vez foi evidenciado o comportamento não linear do material citado por Xu (2021) e a presença de fios rompidos afetando a resistência do
