**ANÁLISE E CARACTERIZAÇÃO DA FALHA DAS ENGRENAGENS DO  
REDUTOR DE VELOCIDADE EM ESCAVADEIRAS DE GRANDE PORTE**

DISSERTAÇÃO DE MESTRADO

Dissertação de mestrado apresentada ao Programa de Pós-Graduação em Engenharia Mecânica da Universidade Federal do Rio Grande-FURG como requisito para obtenção do título de “Mestre em Engenharia Mecânica” – Área de Caracterização de material: Análise de falha

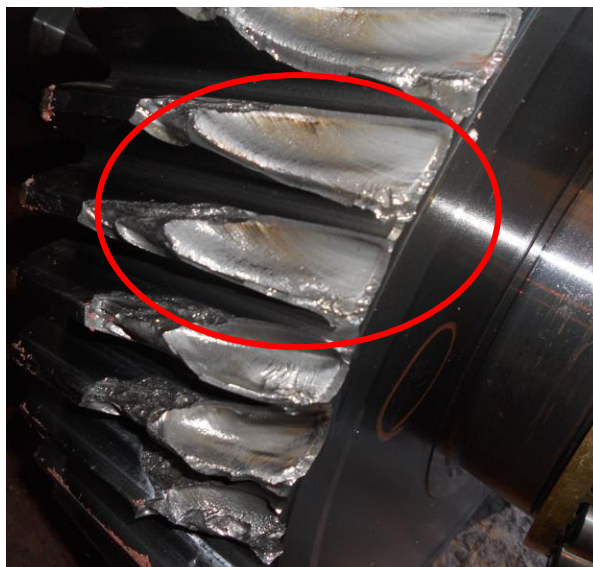
Diante das análises dos dentes, foi observado, de acordo com o aspecto da superfície de fratura, o surgimento de pequenas marcas de praia, na qual se caracteriza uma fratura por fadiga que se propaga no pé do dente. Segundo LIANG et al., 2018, se essas anomalias não puderem ser detectadas precocemente, pode ocorrer grandes perdas econômicas ou até mesmo uma catástrofe, como pode ser observado na figura 10.

**Figura 10:** Fratura do dente com evidência de pequenas marcas de praia, demonstra que o componente obteve fadiga, ruptura por baixo ciclo.

A identificação de fadiga na fratura do dente, é oriunda de cargas cíclicas, onde são submetidos os dentes, que podem ser oriundas de forças aplicadas em local inadequado, ocasionando uma sobrecarga no pé do dente, favorecendo a nucleação de trinca e consequentemente aquele mecanismo de fratura.

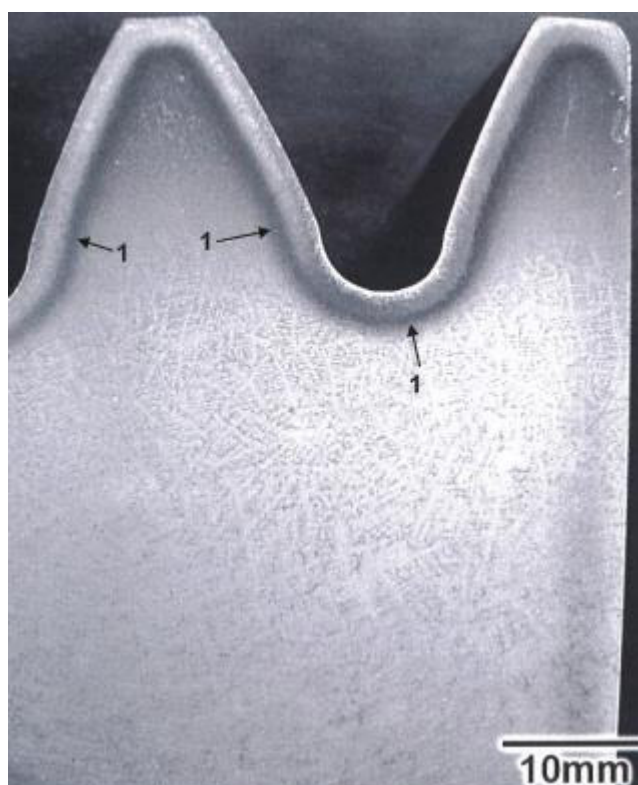
Através de uma câmera digital e com o auxílio do ataque com ácido Nital a 10%, foi possível ver as interfaces entre o metal base e camada endurecida, figura 12.

**Figura 12:** Aspecto macroestrutural do material mostrando a camada endurecida superficialmente e material base.
