**ESTUDO DA FALHA E PROPOSIÇÃO DE UM PLANO DE INSPEÇÃO E TESTES
PARA TROCADORES DE CALOR EVAPORATIVOS UTILIZADOS EM SISTEMAS
DE REFRIGERAÇÃO INDUSTRIAL**

DISSERTAÇÃO DE MESTRADO

LEANDRO NUNES COELHO

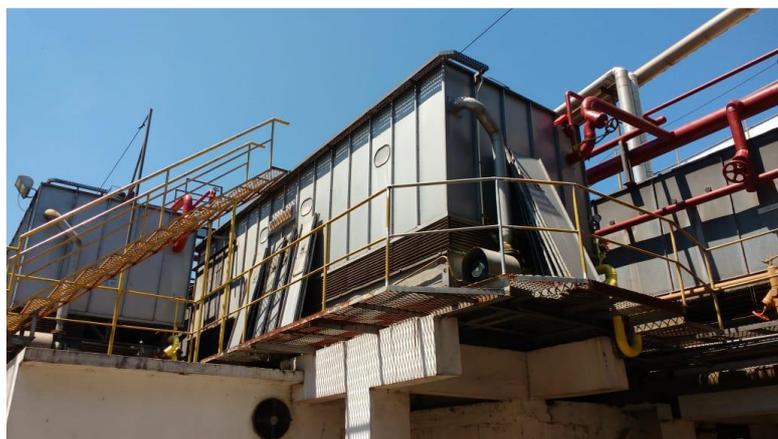
Figura 11 - Vista geral de um trocador de calor tipo evaporativo

O equipamento que foi analisado é um trocador de calor tipo evaporativo que está exemplificado na figura 11, este equipamento é responsável pelo subresfriamento da amônia líquida de um sistema de refrigeração.

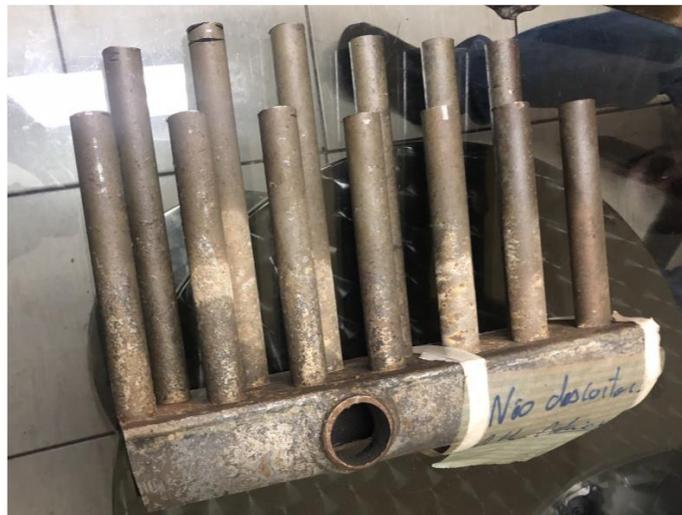
Figura 15 - Amostra do bloco de serpentinas para caracterização do material

Foi removido uma amostra do bloco de serpentinas para a caracterização do material empregado na construção do mesmo, conforme figura 15, e logo após foram removidas amostras do feixe tubular e do coletor a fim de determinar as propriedades mecânicas e metalúrgicas dos materiais empregados na fabricação do conjunto.

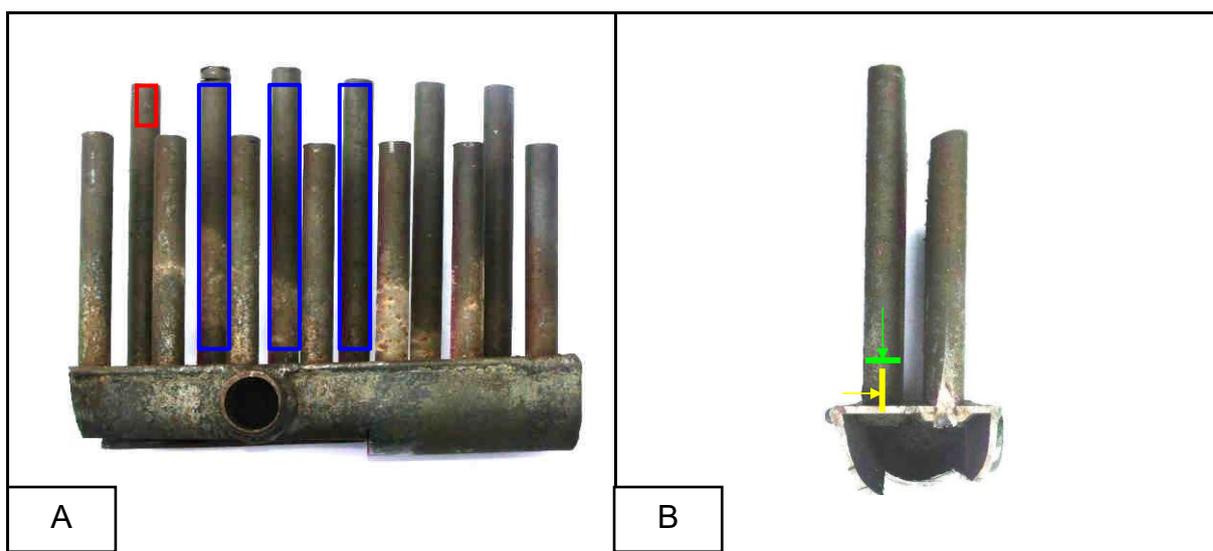
Figura 16 – Regiões de remoção das amostras e análises: (A) Região realizada a espectrometria e em (B), região para análise metalográfica e tração.

Na figura 16 as amostras foram removidas como segue: (A) Em vermelho para espectrometria, em amarelo (B), para análise metalográfica na seção longitudinal, em verde (B) para análise metalográfica na seção transversal, e em azul (A), para os ensaios mecânicos de tração

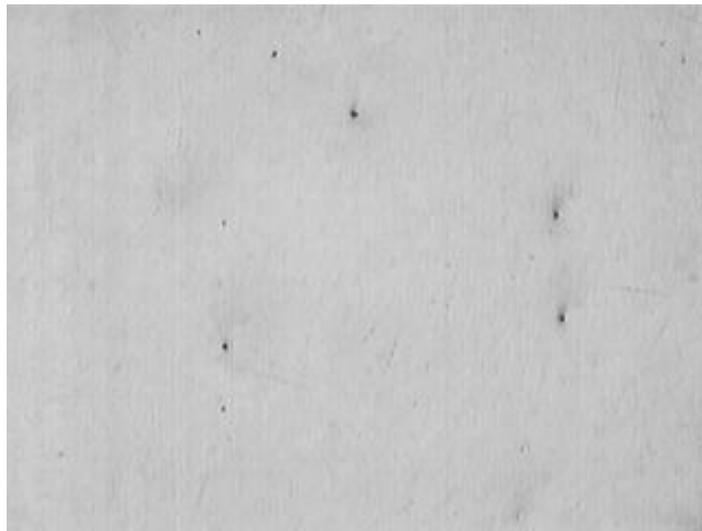
Figura 19 - Micrografia da amostra S-57512 – Meia espessura

Macrografia da amostra S-57512 conforme figura 19: Tubo – Meia espessura – Seção longitudinal – Apresenta distribuições de inclusões não metálicas do tipo óxidos globulares, série fina, tipo D, nível 1, conforme a norma ABNT NBR NM88 (ed. 2000). Sem ataque, 100X

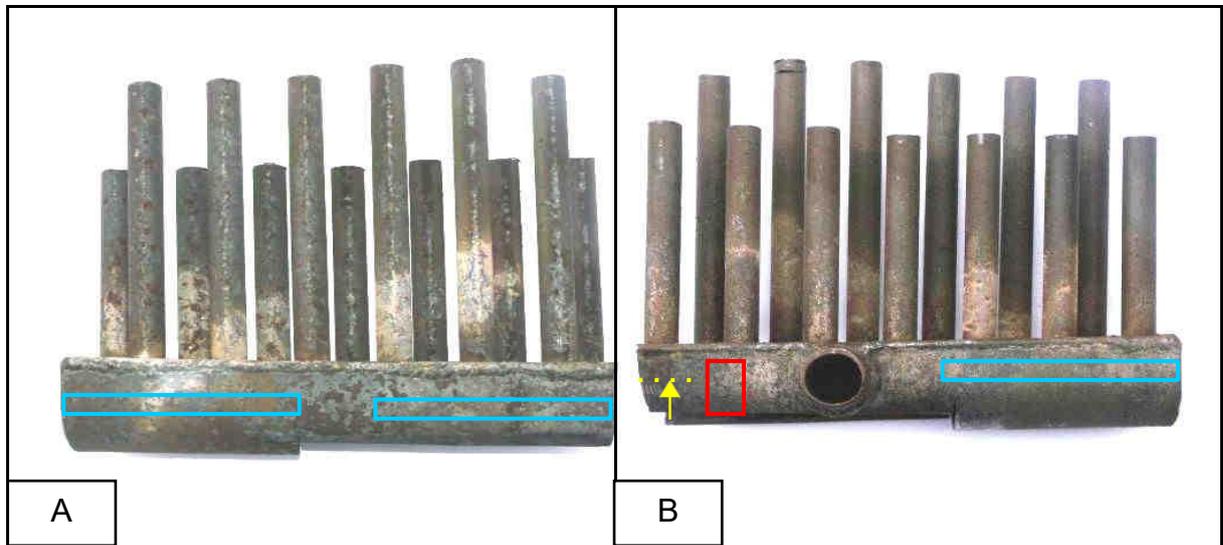
Figura 25 – Coletor chapa conformada – chapa plana.

As amostras foram removidas da figura 25 como segue: em (B) vermelho para espectrometria, em amarelo (B), para análise metalográfica, e em azul (A), para ensaios mecânicos de tração.

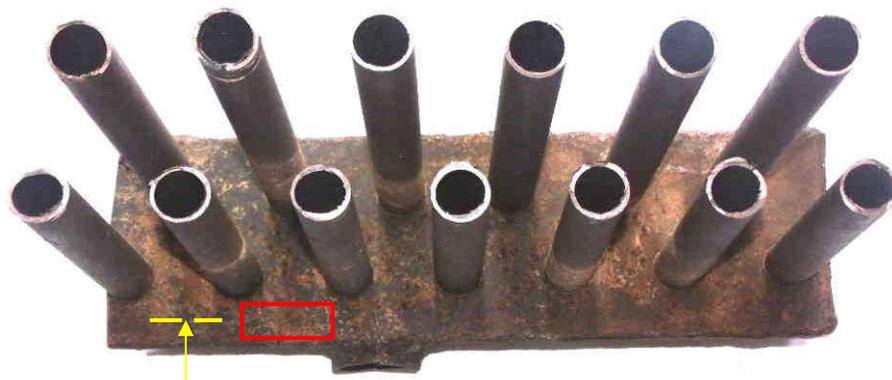
Figura 26 - Chapa plana

As amostras foram removidas da figura 26 como segue: em vermelho para espectrometria, em amarelo, para análise metalográfica.

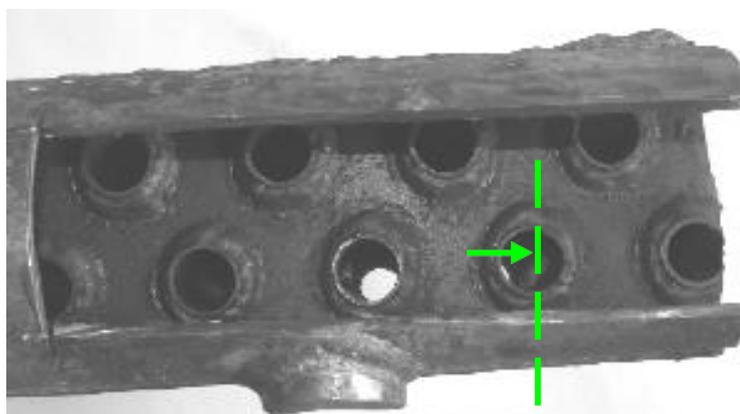
Figura 38 - Componente na condição de como recebido para os ensaios propostos. Em verde, região de remoção das amostras para macrografia.

As amostras foram removidas como indicado na figura 38, e a preparação macrográfica foi realizada por lixamento até granulometria 600. O ataque químico foi realizado com reagente Nital 10%, seguido por análise macrográfica tendo como referência a norma ASME IX (ed 2019).
