**ANÁLISE DA CORROSÃO DE ELEMENTOS DE FIXAÇÃO EM TUBULAÇÕES EM  
UMA INDÚSTRIA DE FERTILIZANTES**

DISSERTAÇÃO DE MESTRADO

**JEFERSON RODRIGUES SOUTO**

2022

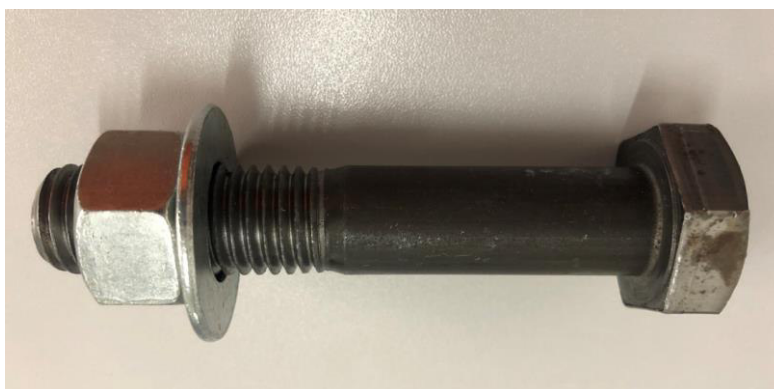
Figura 14: Conjunto de fixação original

Foi retirado em almoxarifado 16 conjuntos de fixação em condições originais de fabricação (figura 14) e realizado a pesagem deles. Na tabela 5 pode-se observar os valores obtidos nesta pesagem e a especificação destes elementos. A pesagem de cada conjunto foi realizada com uma balança semianalítica modelo BK5000, do fabricante GEHAKA.

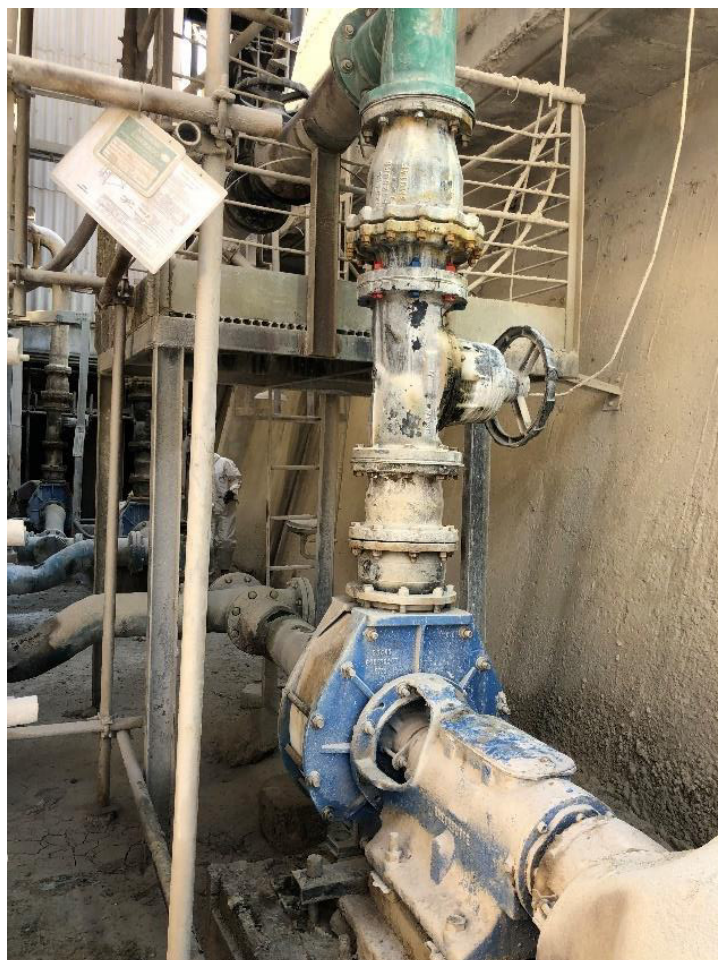
Figura 15: Local de instalação dos componentes

Após a retirada em almoxarifado, foi realizado a instalação dos elementos de fixação na descarga das bombas 110BB01A e B., conforme figura 15.

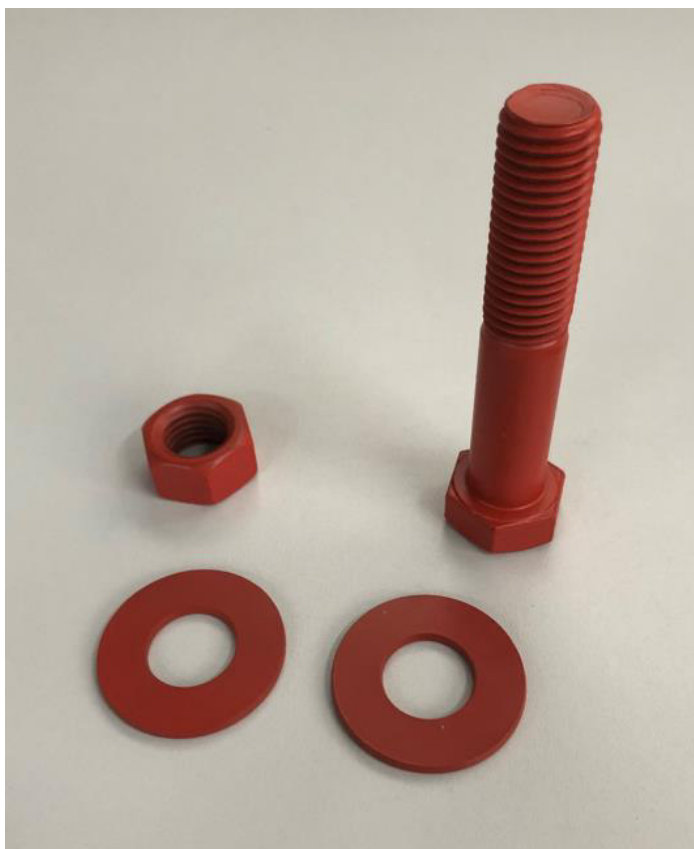
Figura 18: Elementos de fixação com xylan 1070

Os elementos de fixação revestidos com Xylan 1070 contém inibidores de corrosão para melhor resistência à corrosão. Ele se destaca em aplicações exigindo um lubrificante de película seca eficaz contra um amplo espectro de produtos químicos e corrosivos. Na figura 18 pode-se observar estes elementos de fixação.

Diante dos dados apresentados nos testes, pode-se observar que os elementos de fixação com xylan 1070 apresentaram melhor desempenho e possuem também o custo cerca de 20% menor que o xylan 1010, sendo assim o material alternativo recomendado para aplicação.

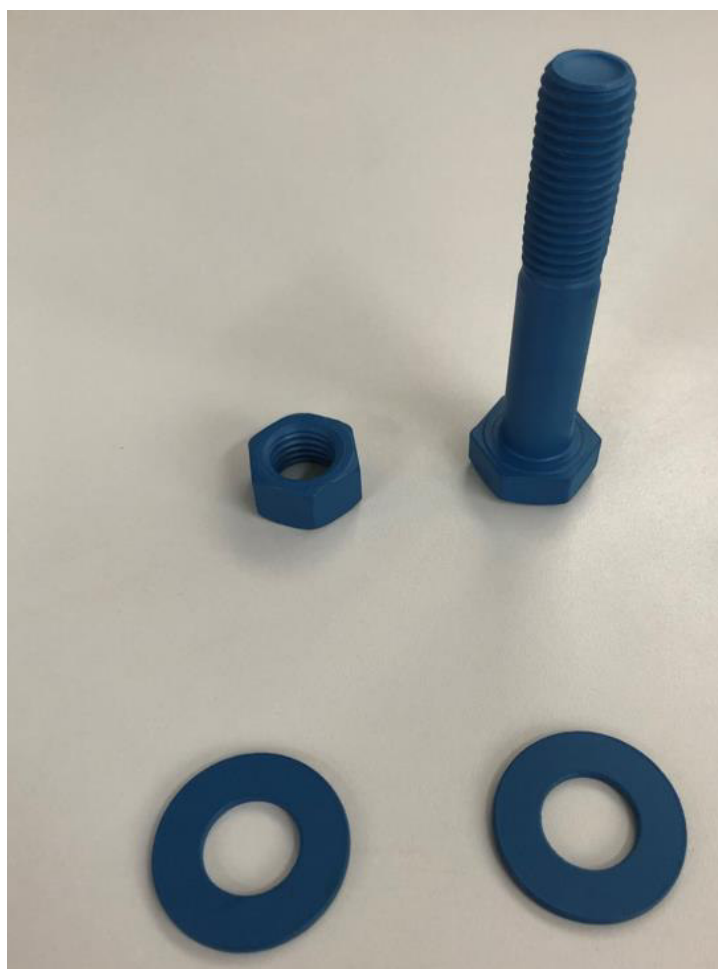
Figura 20: Elementos de fixação com xylan 1010

Os elementos de fixação revestidos com Xylan 1010 apresentam boas características quanto a corrosão e alta temperatura. Ele é um dos revestimentos de fluoropolímero industrial mais versáteis e confiáveis do mundo. Além disso, este lubrificante PTFE possui baixo coeficiente de atrito e pode ser utilizado em qualquer superfície de desgaste. Na figura 20 pode-se observar estes elementos de fixação.

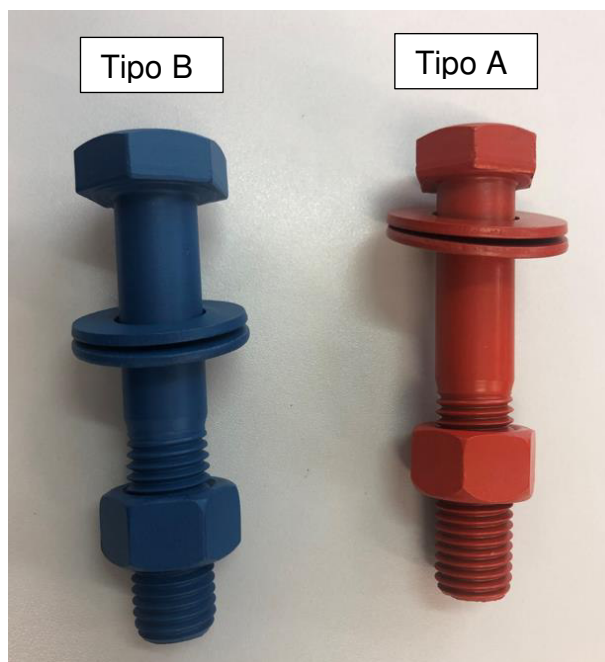
Figura 25: Elementos de fixação dos testes

Após o recebimento dos itens em almoxarifado, ocorreu o planejamento e programação da atividade de instalação dos elementos de fixação. Os elementos de fixação podem ser vistos na figura 25.

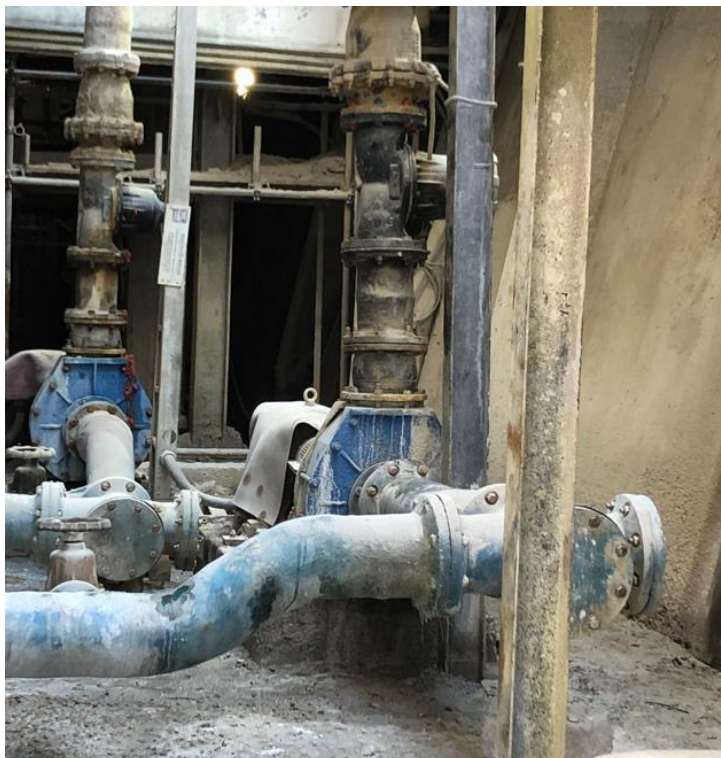
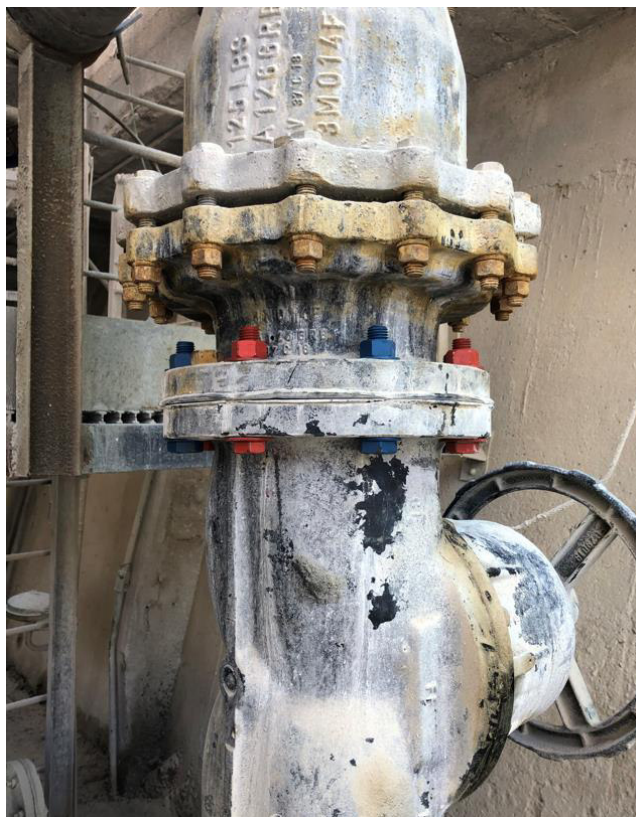
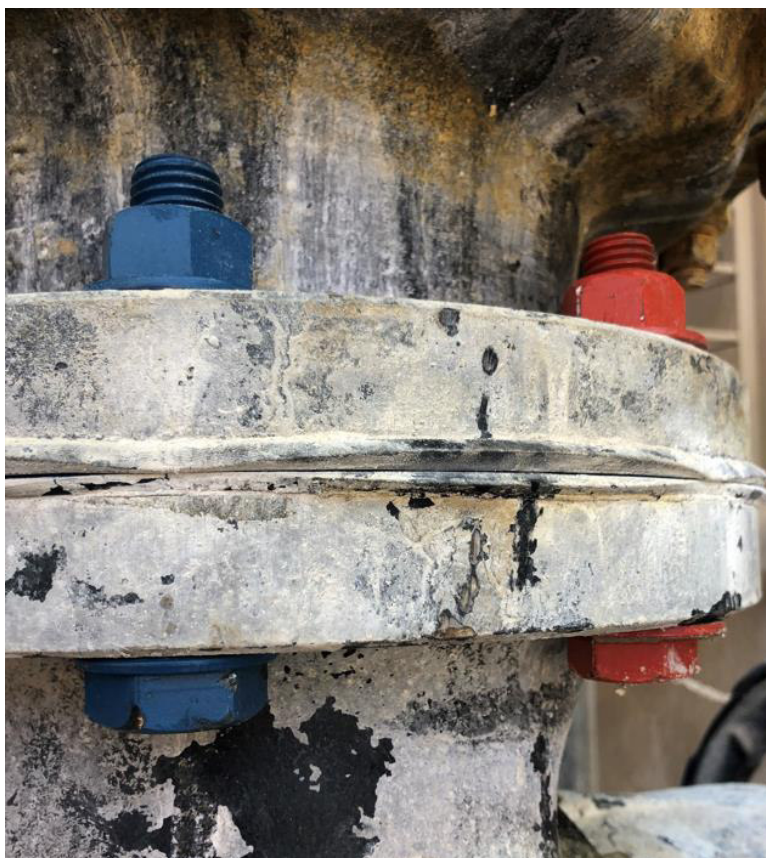
Foram instalados exatamente nas mesmas posições citadas no item 4.1 os elementos de fixação de maneira alternada – tipo A e tipo B. Com isso, a qualidade dos dados obtidos aumenta haja visto que os componentes estarão submetidos à exatamente as mesmas condições ambientais. A forma como a montagem foi realizada pode ser observada nas figuras 26, 27 e 28.
