Estudo do processo corrosivo de uma liga cobre e zinco aplicada em trocadores de Calor que utilizam água de resfriamento de fontes naturais

Dissertação apresentada à Universidade Federal do Rio Grande – FURG, como parte dos requisitos para a obtenção do título de Mestre em Engenharia Mecânica.

Universidade Federal do Rio Grande - FURG Escola de Engenharia

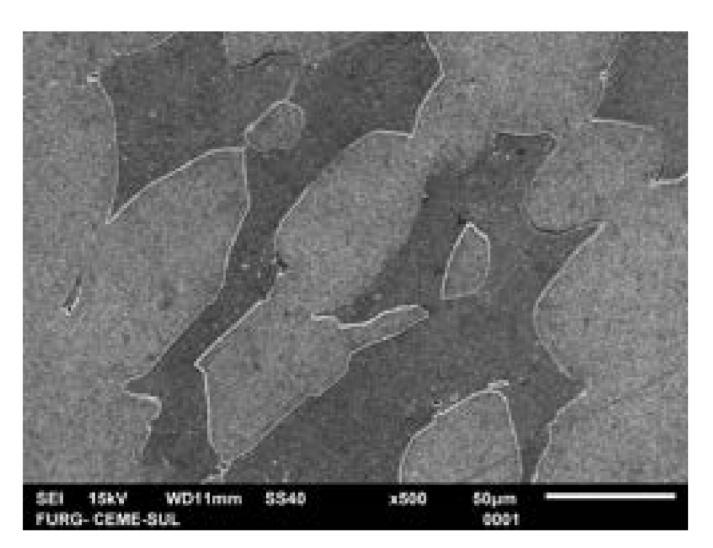
Figura 14 – Imagem MEV da Amostra Padrão

Através do uso de um microscópio eletrônico de varredura foi possível observar a microestrutura constituinte do do latão C46500. Após o ataque químico observou-se na imagem a presença de dois grãos distintos. Um de coloração mais clara e outro de coloração mais escura. Tal microestrutura foi observada ao longo de toda a mostra.

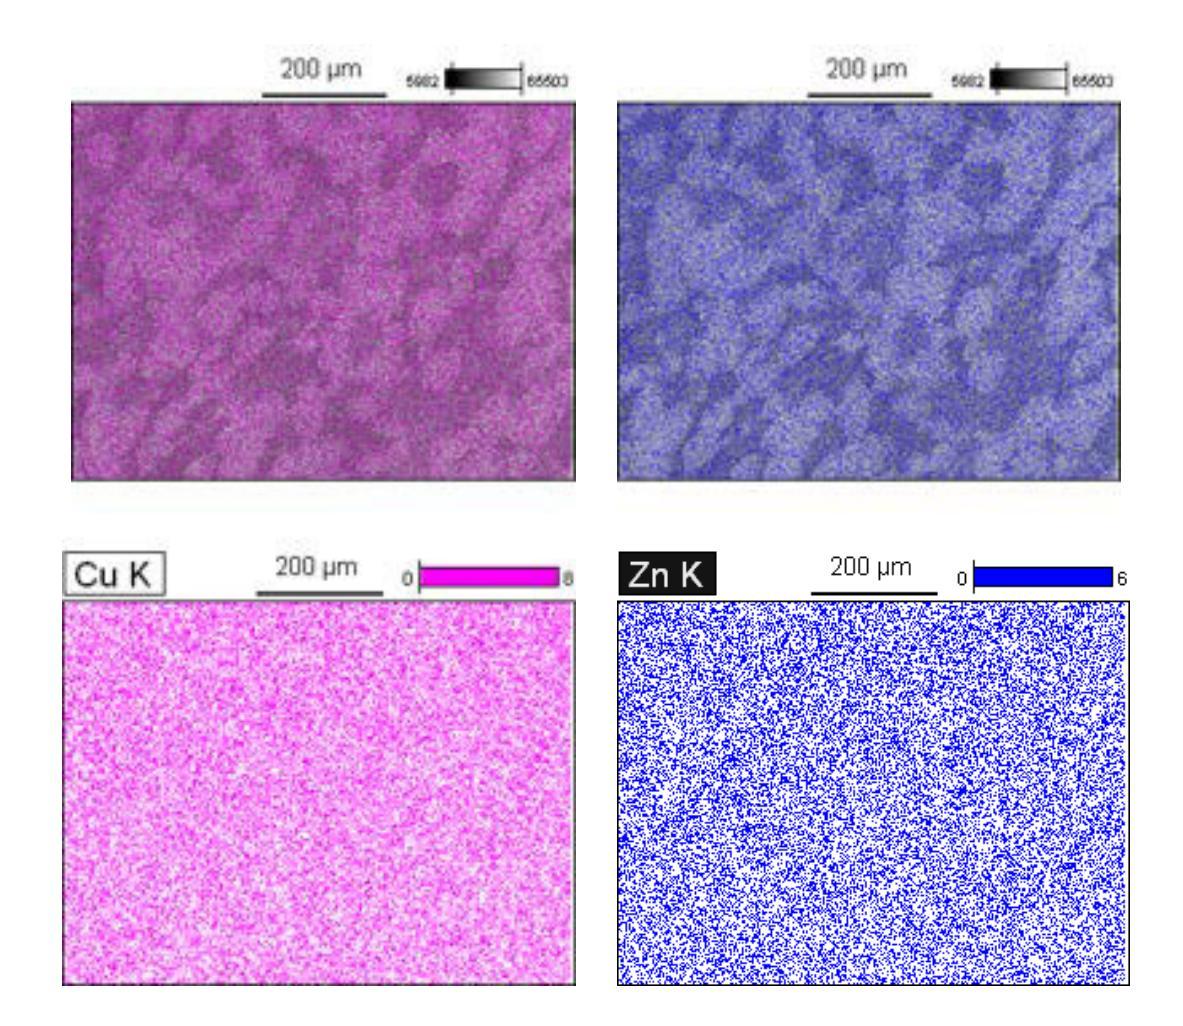
Figura 15 – Mapa de Cobre e zinco da amostra padrão

Também foram feitas uma analise por mapeamento de elementos. Este processo identificou a presença elementos químicos na imagem da microestrutura. Ao grãos de cobre foi atribuído a cor magenta e ao grãos de zinco foram atribuído a cor azul. Desta forma através da fig.(15) foi possível observar que tanto cobre quanto o zinco apresentam-se uniformemente distribuídos na sua microestrutura.

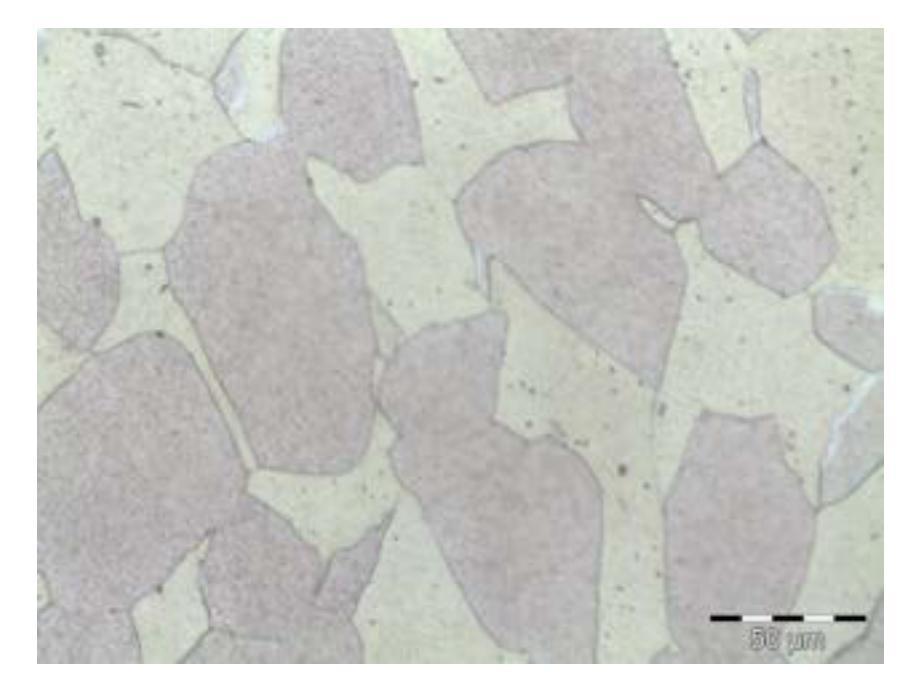
Figura 16 – Imagem Microscopia Óptica da Amostra Padrão

Com o uso do microscópio Olympus GX 51S foi possível observar a seguinte microestrutura da figura (16). Nas imagens é possível observar que o reagente químico atacou preferencialmente um tipo de grão em comparação ao seu grão ao lado. Os contornos de grão apresentam-se por finas linhas de coloração escura. Não foi observado a presença de micro trincas ou de porosidades nas amostras.

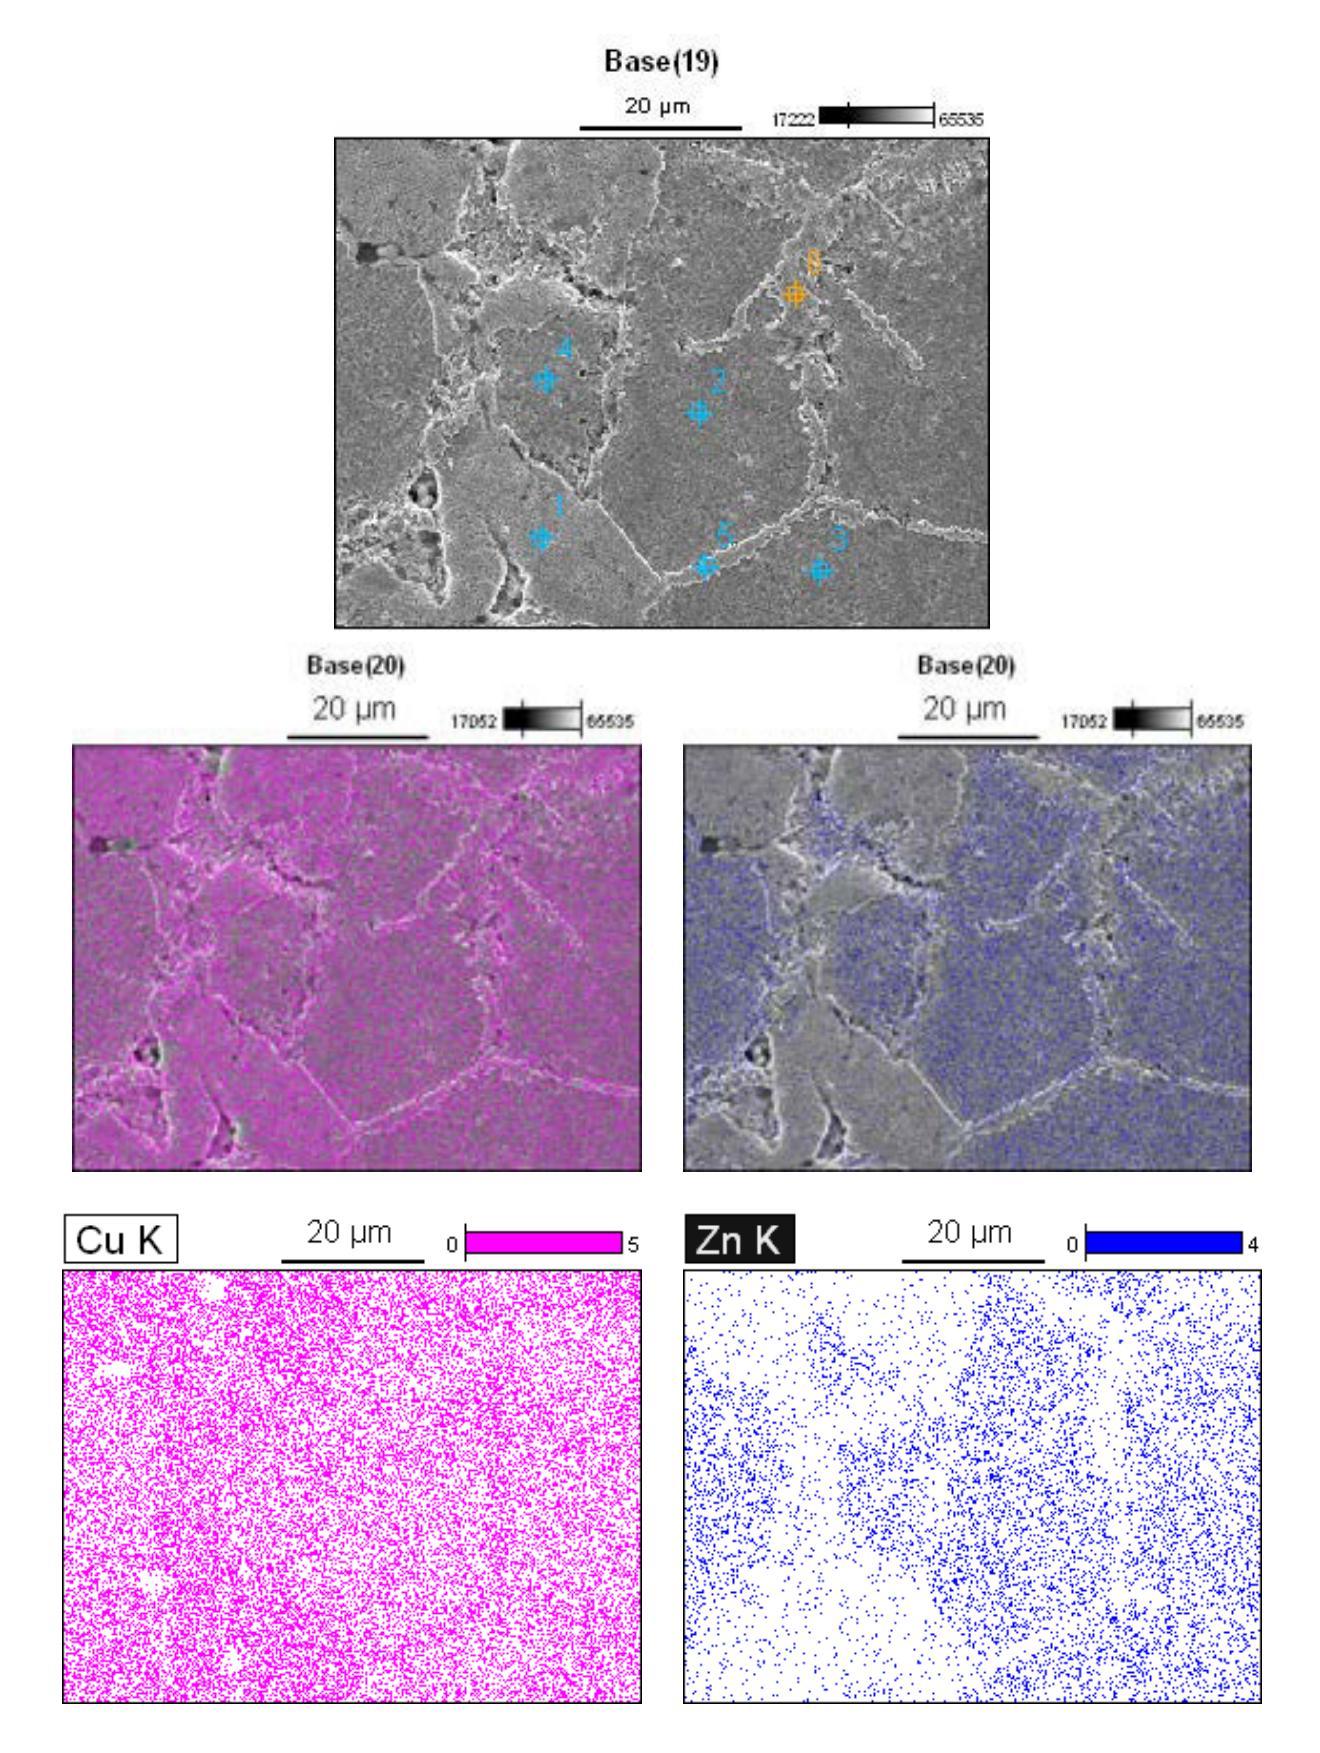
Figura 23 – Representação da Amostra 4 com identificação de pontos do EDS

mostra	Descrição	С	0	Al	Cu	Zn	Sn
A				Per	centual		
4	ponto 1				100.00		
4	ponto 2				63.01	36.99	
4	ponto 3				63.11	36.89	
4	ponto 4				63.84	36.16	
4	ponto 5		12.16	9.91	69.83	4.21	3.89
4	ponto 6				83.35	16.65

Tabela6– Teor de elementos químicos Observados no EDS da Amostra4

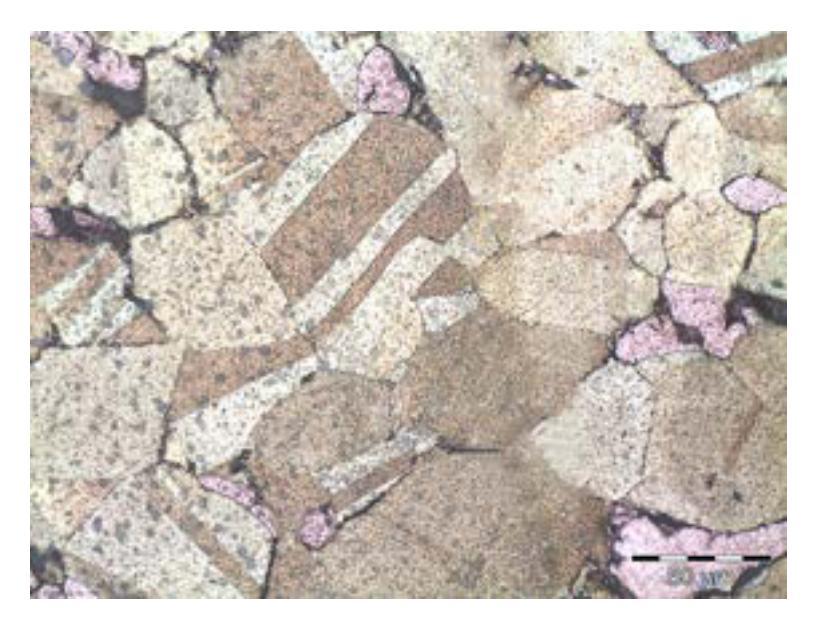
Figura 24 – Microscopia Óptica da Amostra 5

Observando a microscopia óptica da amostra 5 fig.(24)verifica-se a presença de maclas nos grãos indicando um processo de laminação a frio na chapa e o posterior recozimento. Considerando a localização da trinca nas proximidades da região da solda pode que o recozimento da região seja proveniente das altas temperaturas do processo de soldagem.Comparando com a amostra padrão fig.(16) não foi identificada tais marcas o que sugere que a laminação desta amostra não foi feita a baixa temperatura.Percebe-se a presença de grãos rosados indicando a presença de grãos de cobre puro. No entanto não foi a observado a presença de cobre puro nos contornos de grão.

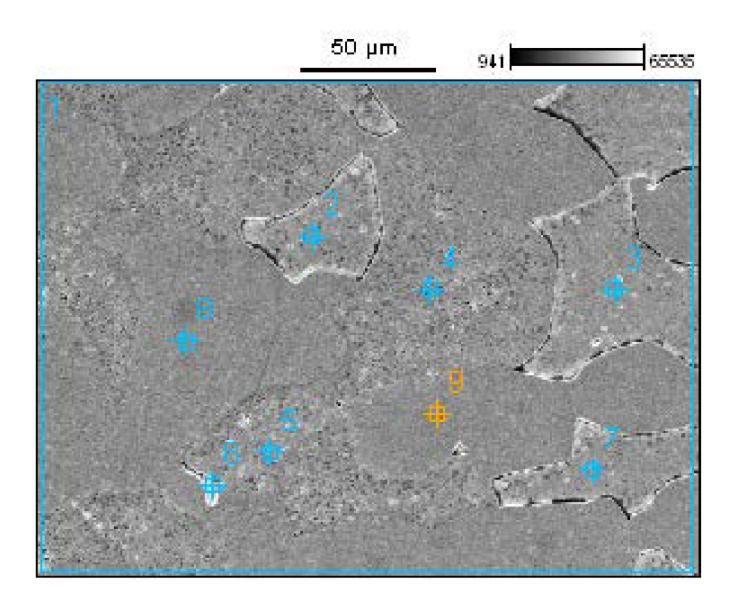
Figura 37 – Imagem MEV Pontual da Amostra imersa em Água in loco

A microscopia por energia dispersiva (EDS) indicou pontos com elevada taxa de corrosão seletiva. A analise foi feita em 9 pontos identificados na figura (37). Neste processo foi considerado apenas o teor de cobre e zinco presentes na liga desconsiderando outros elementos.

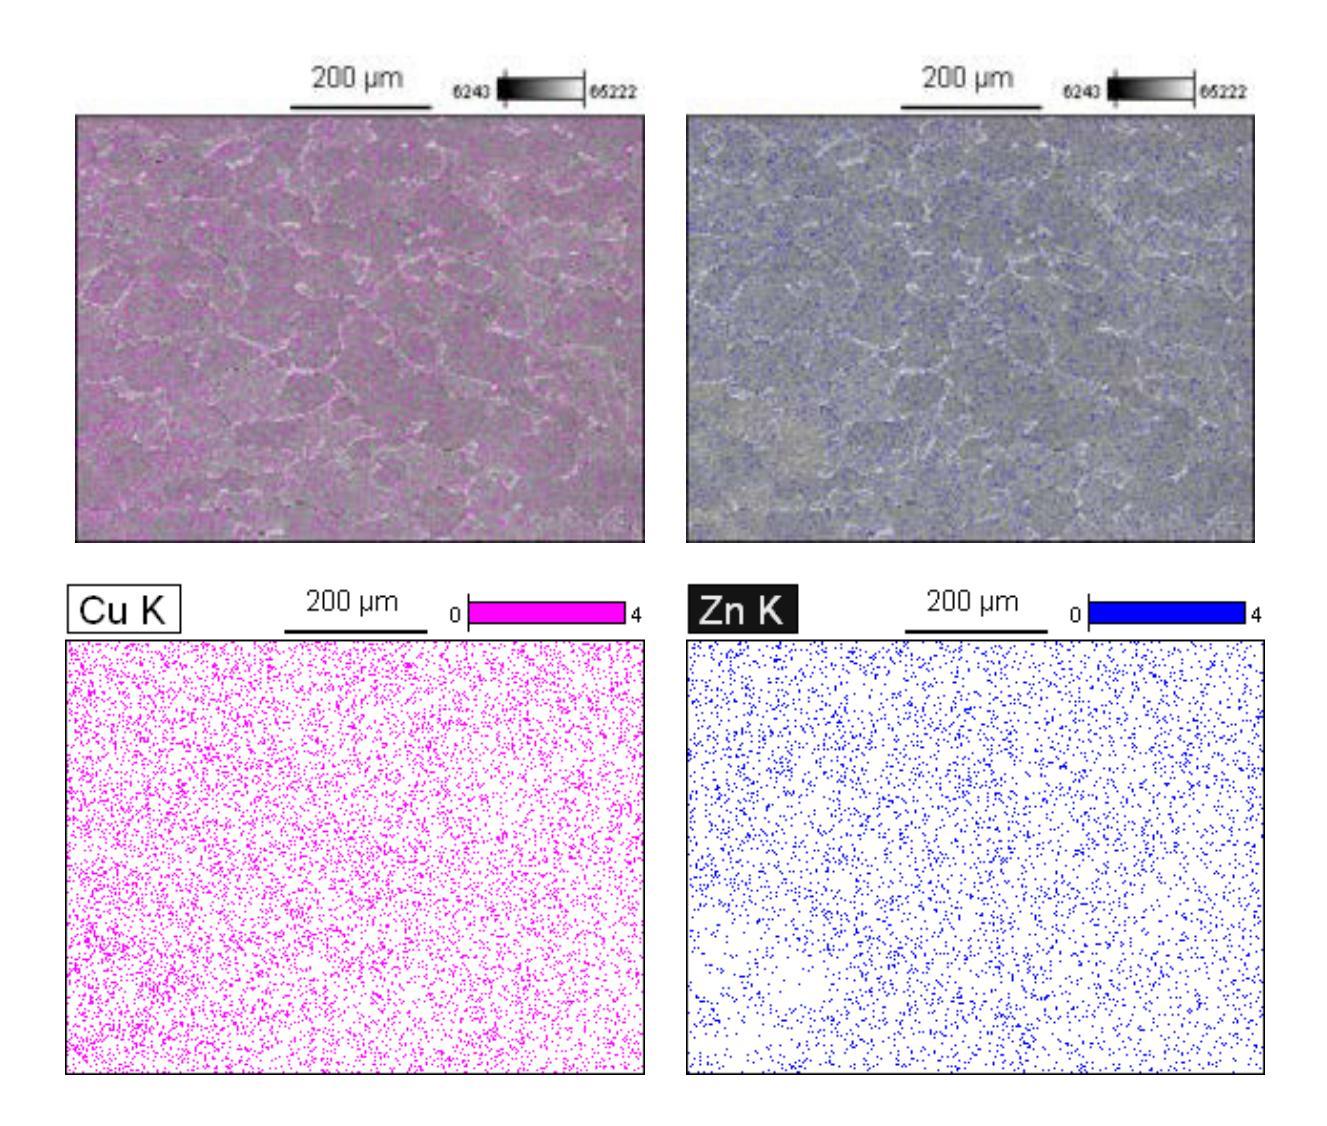
Figura 38 – Mapeamento de elementos de Amostra com Água in loco

Analisando o mapeamento de elementos utilizando filtros por cor fig.(37) é possível observar alguns pontos onde há dezincificação. Na figura indicativa do teor de zinco observase que o canto esquerdo inferior apresenta-se uma região com baixo teor de zinco.

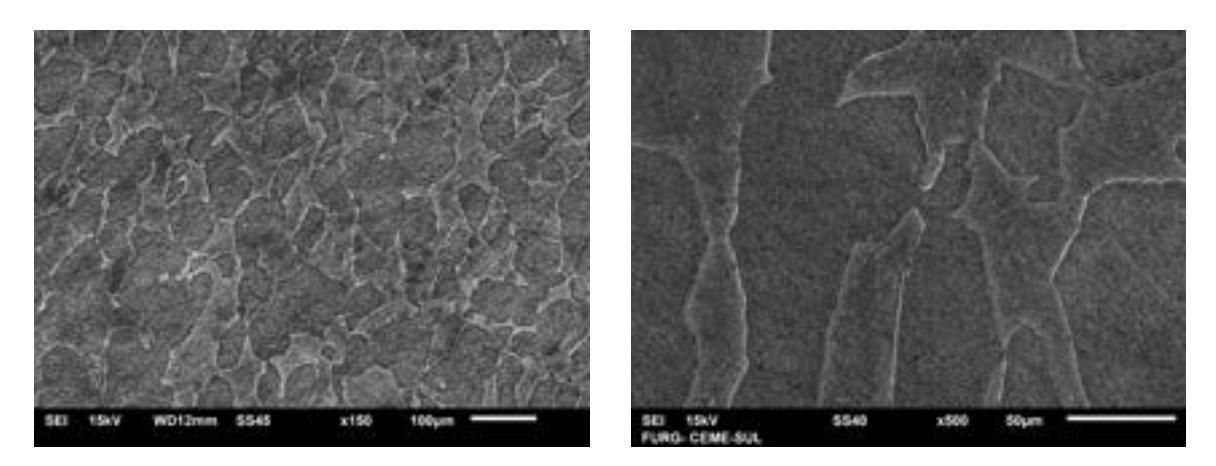
Figura 39 – Mev aplicado na Amostra 49

O processo de avaliação das amostras utilizando o Microscópio Eletrônico de Varredura Fig.(39) não indicou a presença de corrosão nos contornos de grão, sendo o processo corrosivo de dissolução do zinco ocorrendo ao longo de toda a amostra. Percebeuse que os grãos β em um primeiro momento mantiveram os teores de elementos. Este fato pode ser compreendido devido a presença do elemento estanho nestes grãos. Este elemento atua como agente redutor do processo corrosivo mantendo os grãos β com teores próximos aos que se observa em uma amostra padrão. Contudo com a observação de amostras nas quais não foi observado a presença de estanho os valores teor de zinco presentes na amostra são reduzidos em comparação com as amostras padrão que não sofreram ataque.

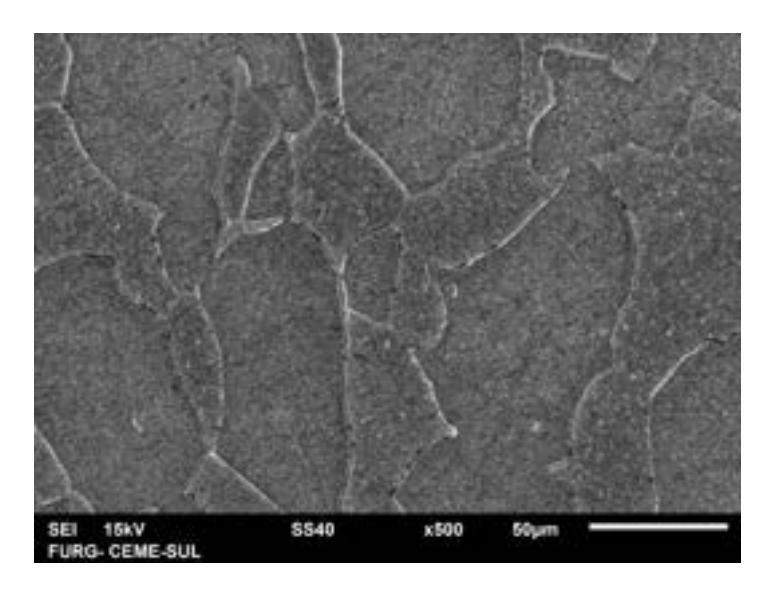
Figura 40 – Mev aplicado na Amostra 13

Através da figura (40) temos a representação da microestrutura da liga após o ensaio de corrosão. Percebe-se uma alteração na forma dos grãos onde na amostra padrão fig.(16) temos grãos com bordas arrendondadas, enquanto na amostra 13 temos grãos com linhas retas e com pontas.

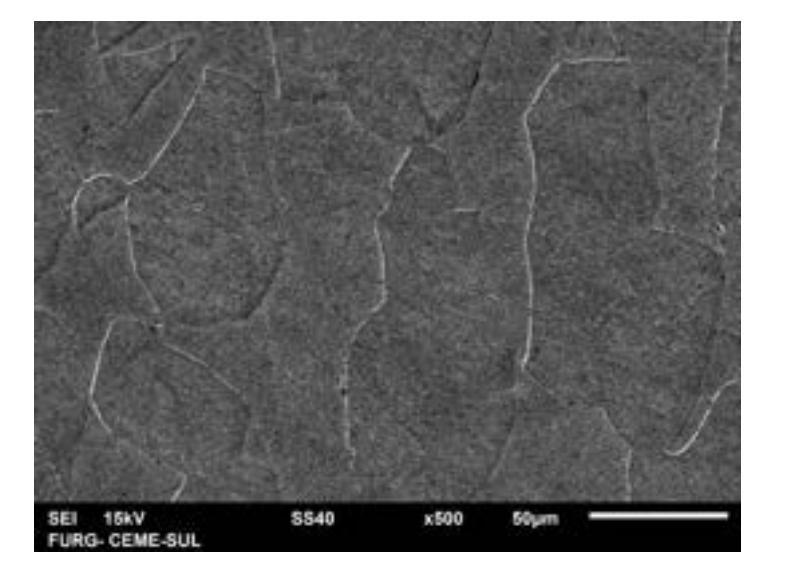
Figura 41 – Mev aplicado na Amostra 17

As mesmas alterações são percebidas nas amostras 17 fig.(41) e 21 fig.(42)

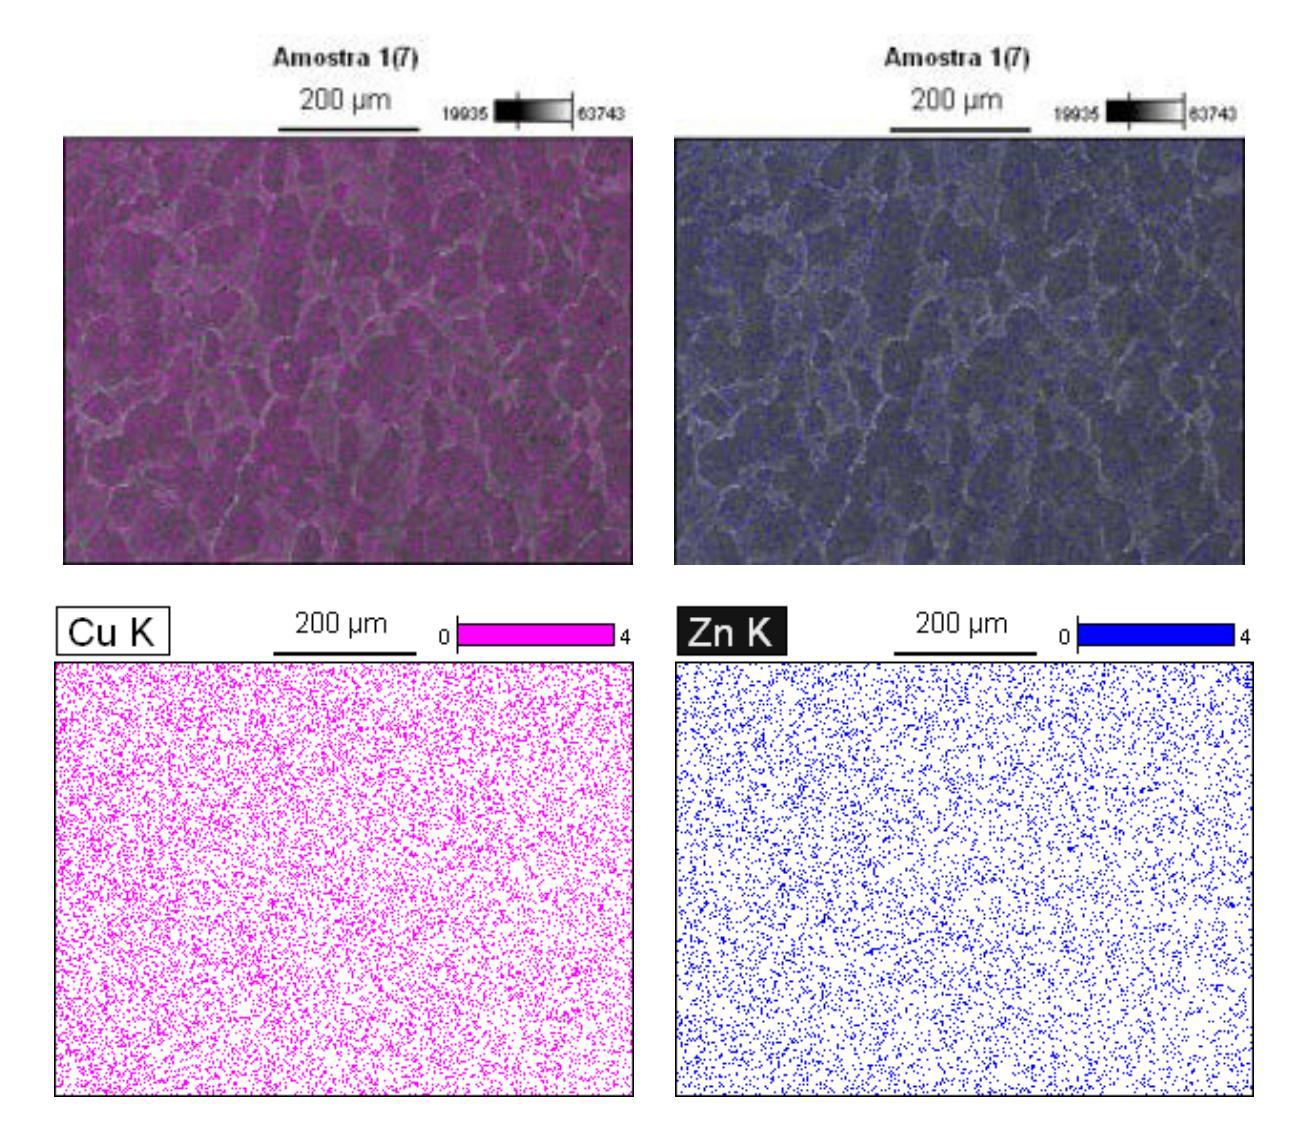
Figura 43 – Mapeamento de elementos de Amostra 17

Observando o mapeamento de elementos da amostra 17 observa-se pontos onde com teor de zinco reduzido. Comparando com o mapeamento do cobre observa-se que toda a imagem é preenchida de forma uniforme enquanto no mapeamento do zinco percebe-se a presença de pequenos "vazios"na imagem.
