**APLICAÇÃO DE TÉCNICAS DE ENSAIOS NÃO DESTRUTIVOS COMO  
MÉTODO DE MONITORAMENTO DE GUINDASTES PORTUÁRIOS “SHIP  
TO SHORE”**

DISSERTAÇÃO DE MESTRADO

**WAGNER ALVES COSTA**

2023

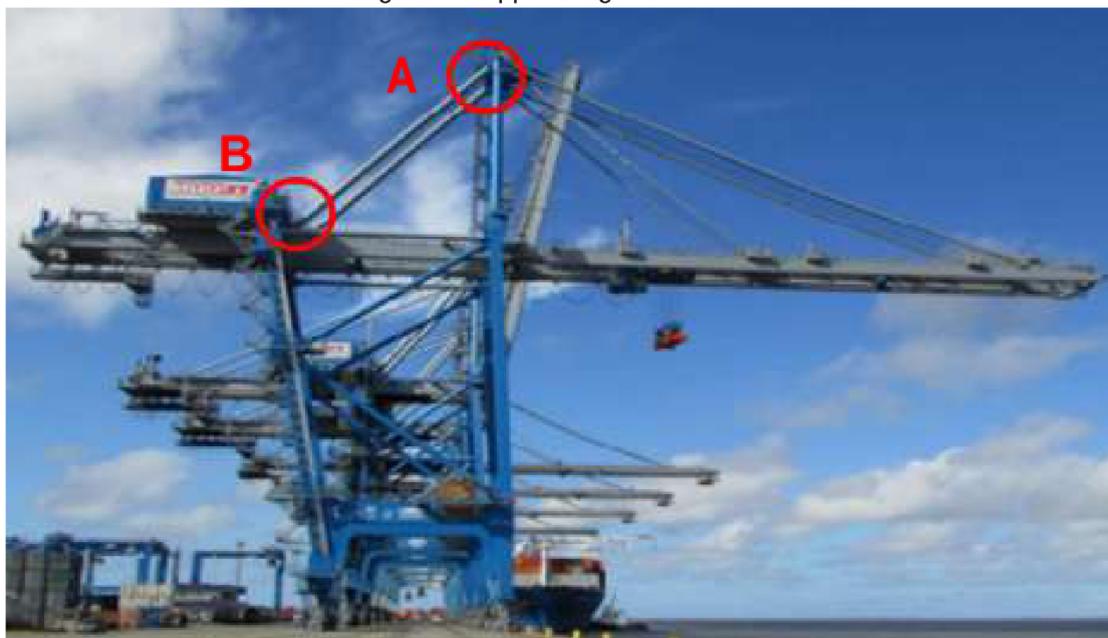
Figura 7 - Upper Diagonal - Ponto “A” e “B”

Inicialmente foi definido o Guindaste a ser inspecionado e devido a complexidade da instalação e ao tipo de carga aplicada, os ensaios foram aplicados no seguinte componente: Upper Diagonal Esquerdo ponto “A” e ponto “B”.

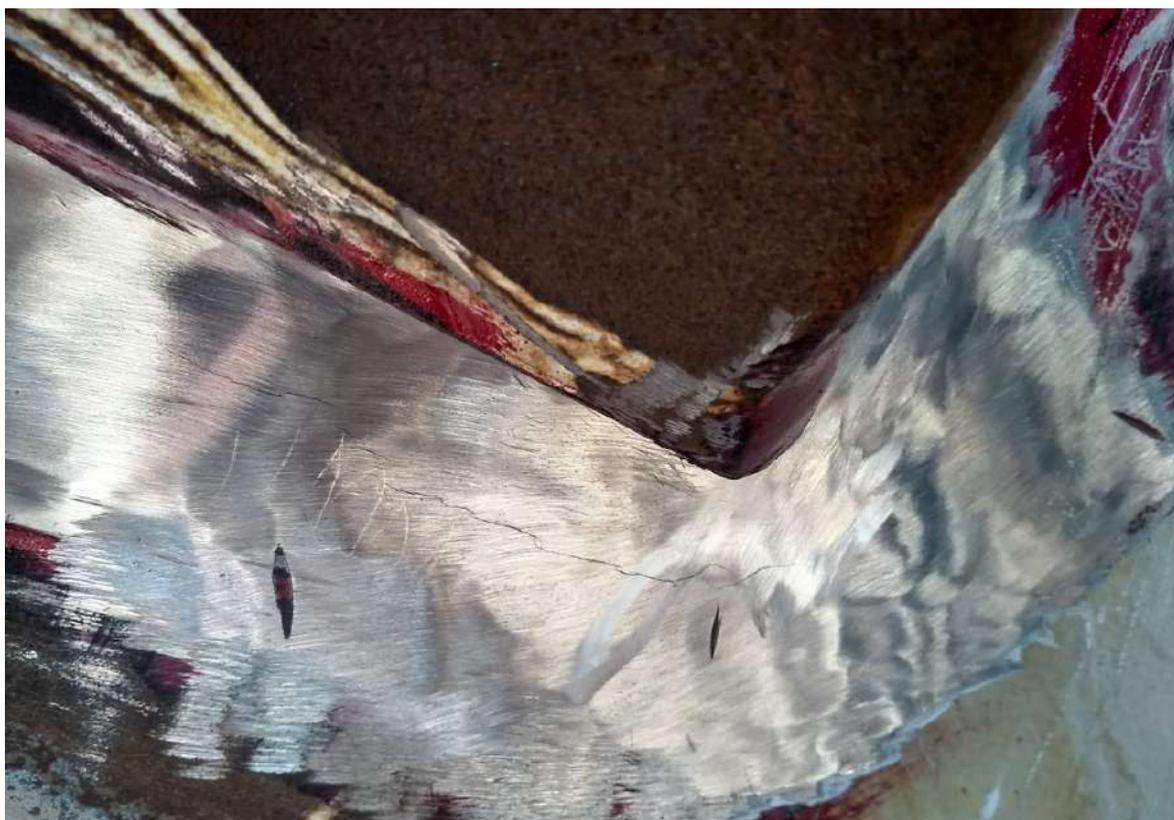
Figura 10 - Superfície limpa para aplicação de LP

Primeiramente foi executada a limpeza da superfície com jateamento de areia e após, uma escova rotativa foi utilizada.

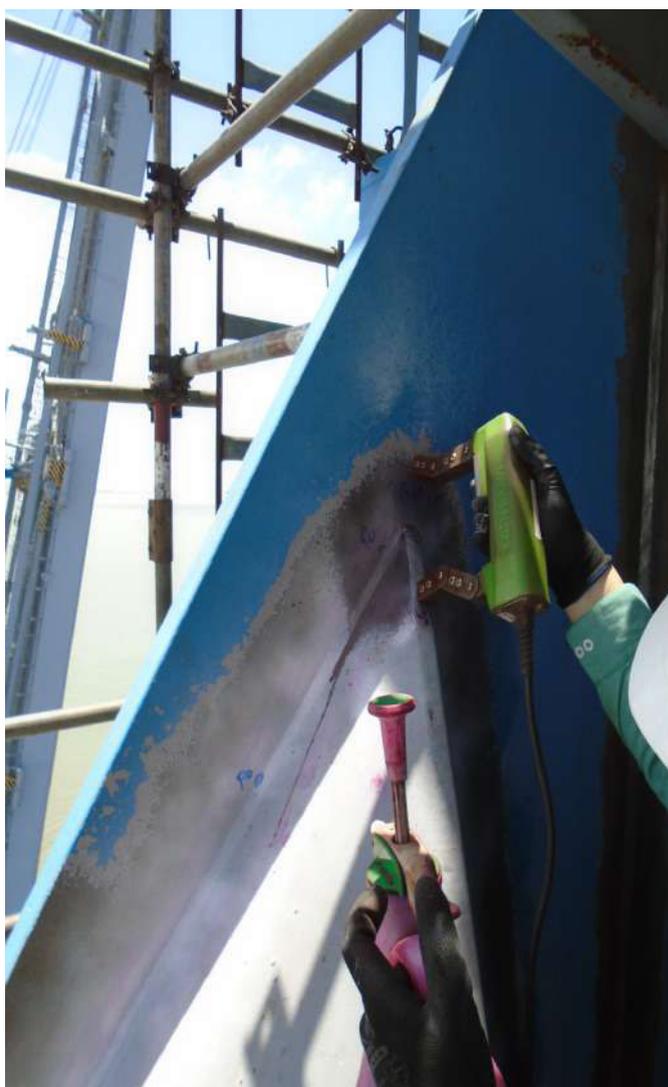
Figura 14 - Aplicação das linhas de campo Magnético

- Aplicação das linhas de campo magnético com a técnica de magnetização longitudinal utilizando com a máquina Yoke de pernas articuladas de corrente alternada modelo HMM6 110/220V da fabricante Metal-Check;
- Aplicação das partículas magnéticas por via úmida colorida.
- Inspeção visual e observação das linhas de acúmulo das partículas, indicando alguma descontinuidade e porosidade.

No ensaio de partícula magnética, todas as soldas foram reprovadas por apresentarem trinca longitudinal. A magnetização foi realizada no sentido longitudinal e não foram detectadas variações significativas nos testes aplicados.

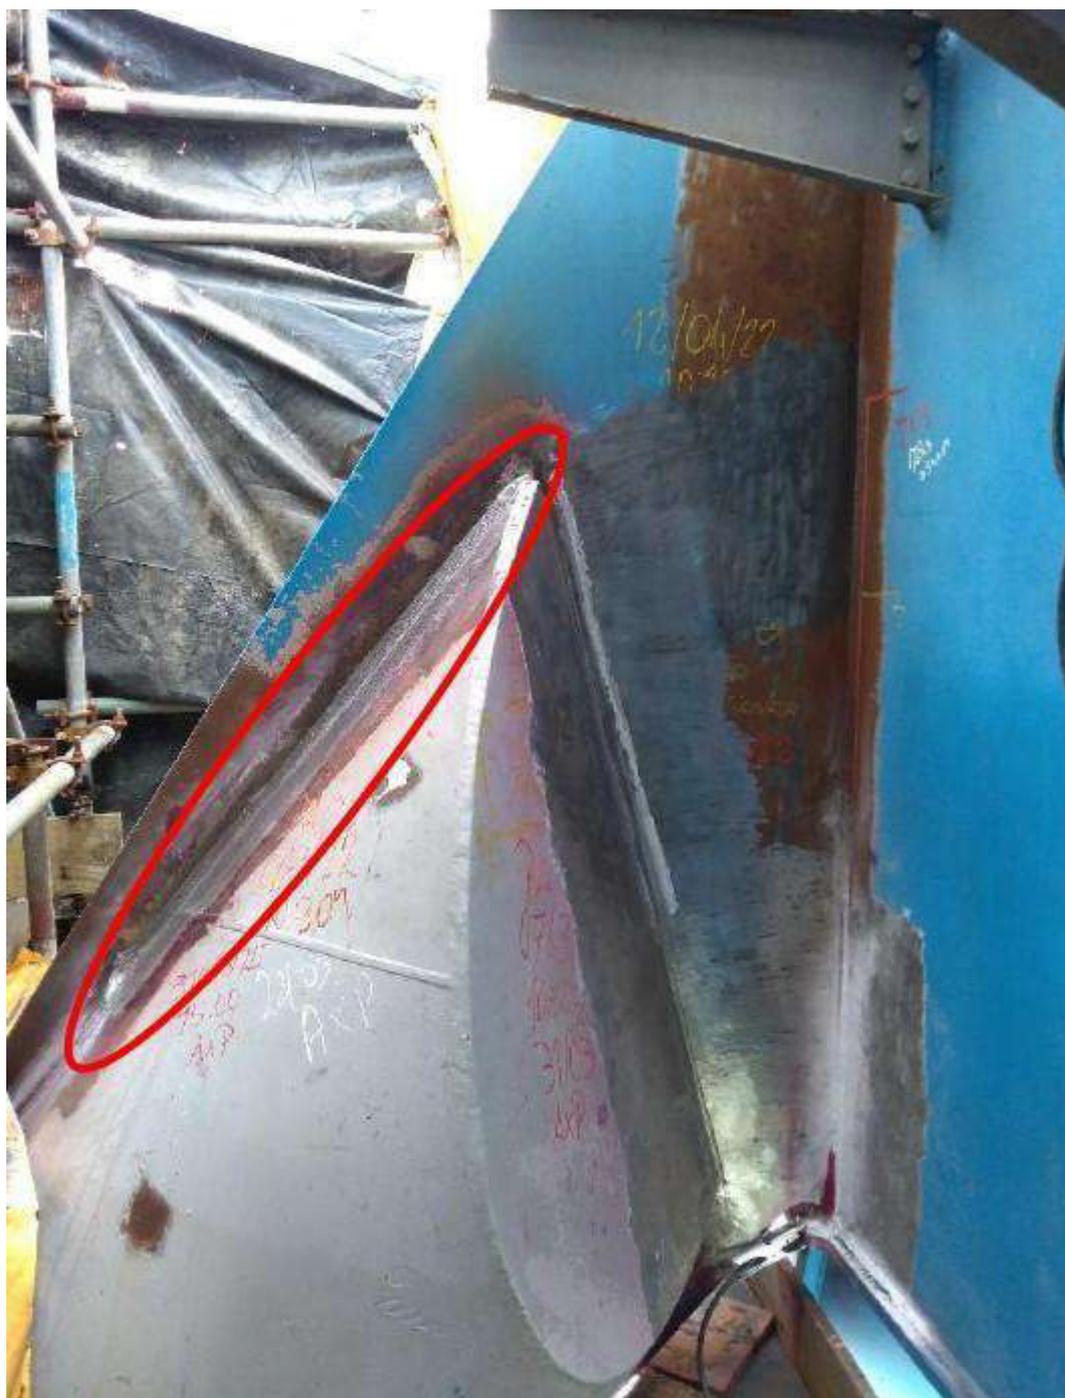
Figura 15 - Upper Diagonal - Área de solda a ser examinada

Para início do ensaio, foi feita a limpeza e a escovação da superfície a ser analisada. Toda a área foi escovada para os testes, o metal base informado pelo fabricante de guindastes é um ASTM A709 GR 50.

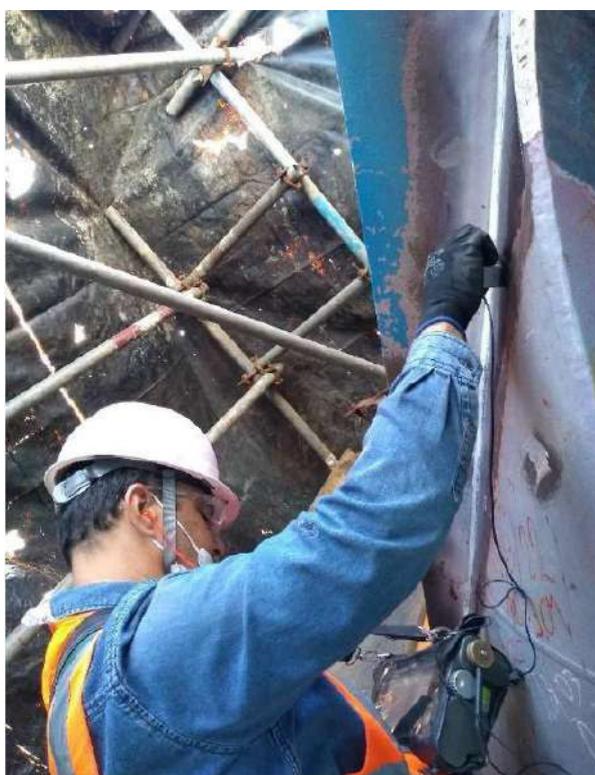
Figura 16 - Realização END de Ultrassom

Após, aplicou-se o acoplante do tipo carboxi metil celulose na área para então posicionar o aparelho e dar início ao Ensaio Não Destrutivo. O transdutor usado foi MWB de feixe angular  $70^\circ$  de 4MHz. O método utilizado foi o de Pulso Eco, o mais convencional nos aparelhos de Ultrasom, no qual foi emitido pulsos sônicos através do cabeçote em contato com o material em intervalos de tempos regulares.

No ensaio de ultrassom, foi identificado grande trinca na diagonal lado esquerdo e superior com profundidade de 8 a 13 mm.

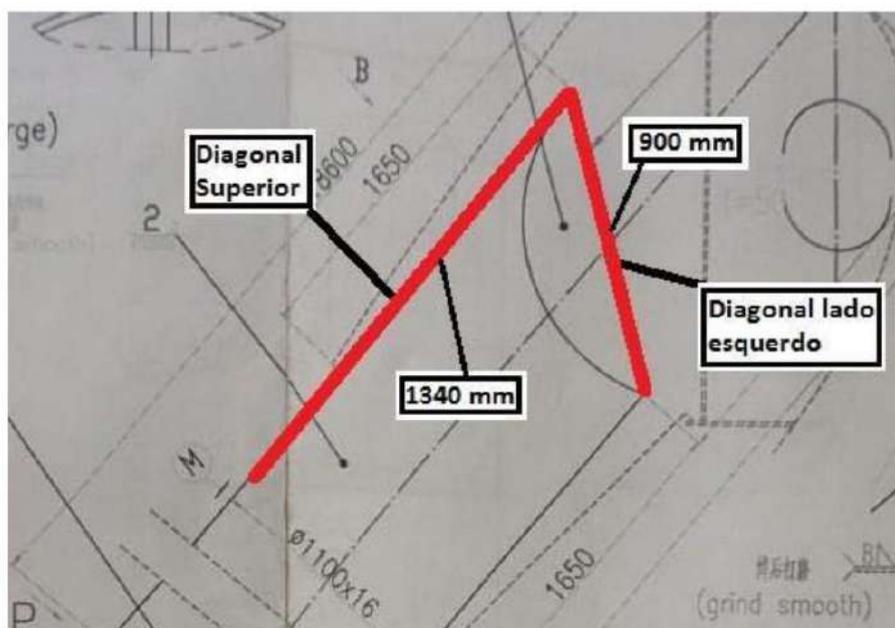
2\* - Profundidade tem uma variação entre 8 a 13 mm.

Ps\* possível característica das indicações por falta de fusão.
