**UNIVERSIDADE FEDERAL DO RIO GRANDE – FURG
ESCOLA DE ENGENHARIA – EE
PROGRAMA DE PÓS GRADUAÇÃO EM ENGENHARIA MECÂNICA – PPGMEC**

**ANÁLISE DOS ASPECTOS METALÚRGICOS DO AÇO ASTM SA – 516 Gr 60
UTILIZADO EM CALDEIRAS SUBMETIDO À FADIGA TÉRMICA**

Dissertação apresentado ao Programa de Pós-Graduação em Engenharia Mecânica da Universidade Federal do Rio Grande, como requisito parcial para obtenção do Título de Mestre em Engenharia de Mecânica.

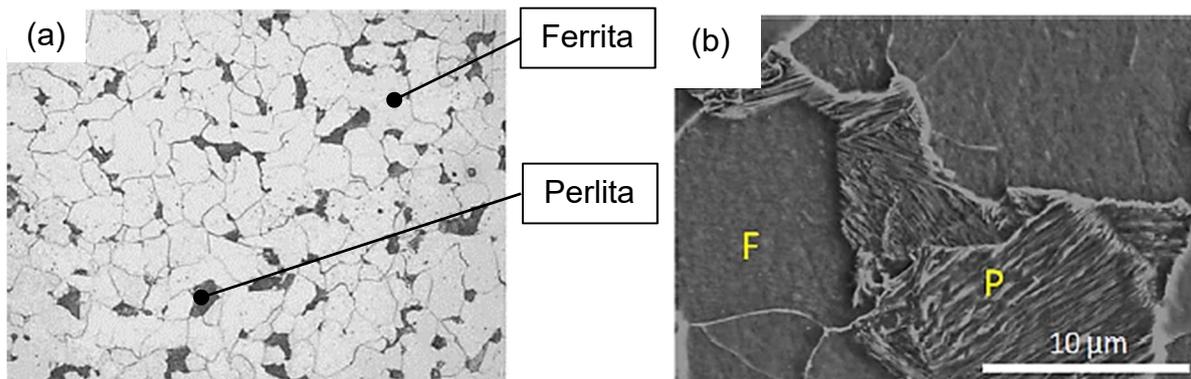
Figura 01: Estrutura Metalográfica ASTM SA – 516

Outra característica relevante citada na ASME Seção II Parte A (2004) é a estrutura metalúrgica deste aço, que avalia o tamanho de grão austenítico. Se exigido um aço com grão refinado, este deverá usar Al como elemento para refino de grão e deve estar com tamanho de grão maior igual a número 5 ASTM. A Figura 01 mostra detalhes da estrutura metalúrgica do aço ASTM SA – 516.

Conforme a Figura 01 (a) observar-se uma estrutura típica de um aço baixo carbono, a microestrutura do aço mostrado consiste em grãos de Ferrita e Perlita com dimensões iguais em todas as direções da estrutura, a Figura 01 (b) mostra uma ampliação maior onde é possível observar as lamelas de Perlita (P) em uma matriz de Ferrita (F) (GONG *et al* 2010; LIM *et al* 2016). A microestrutura que contem Ferrita e Perlita com baixo teor de inclusões, são típicos para o aço de baixo carbono usado em caldeiras (DUARTE *et al* 2017).

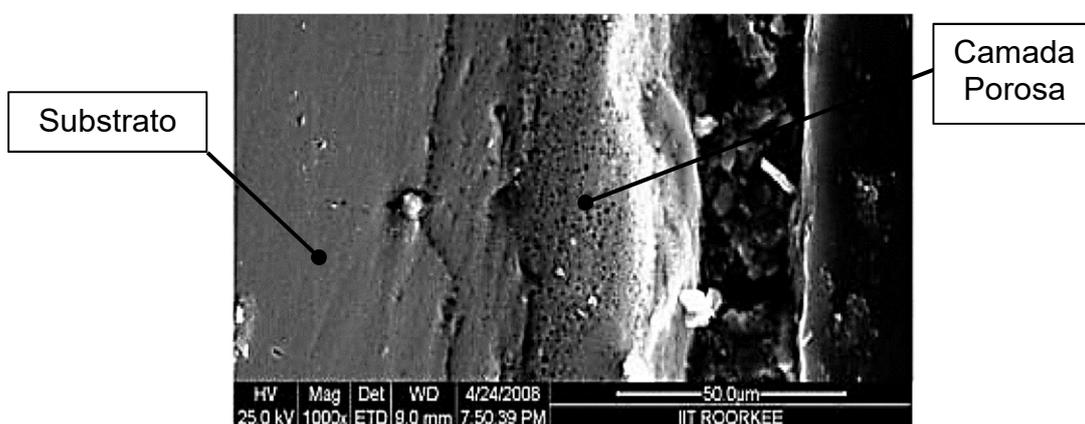
Figura 02: Superfície do Aço Após Exposição à Gases de Combustão da Caldeira

Após expor uma amostra do aço SA – 516 Gr 70 a um ambiente real de operação de caldeira onde a temperatura é de aproximadamente de 700 °C e os gases de combustão contém 16% CO₂ e 3% O₂ por volume, efetuado ensaios de 15 ciclos, onde cada ciclo consiste em 100h de exposição ao ambiente de operação da caldeira, seguido de 1h de resfriamento no ar, identificou a perda de espessura da amostra de 0,5 mm, com base nessa perda de espessura, a taxa de corrosão para o aço foi calculada, encontrado um valor de 2,92 mm / ano. A Figura 02 mostra seção da amostra depois de 1500h de exposição, onde a superfície apresentou uma camada porosa composta de Fe e O, esses como principais elementos (BALA *et al* 2013).

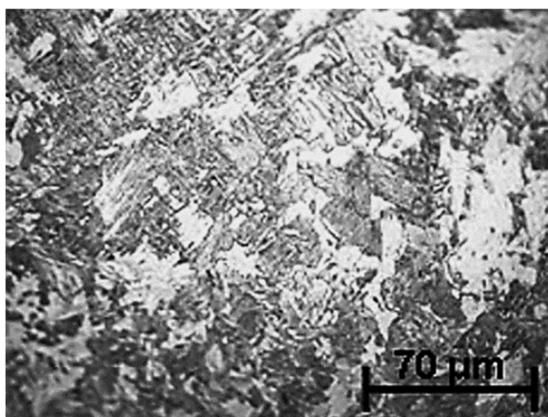
Figura 03: Microestrutura do Aço Exposta aos Gases de Combustão da Caldeira

Após análise da microestrutura em amostras do tubo rompido da caldeira, observou que as mudanças microestruturais que ocorreram no material levaram à formação de uma microestrutura mista de Martensita e Bainita, essas fases formadas pela exposição do aço a altas temperaturas, devido aos gases de combustão, seguido de um resfriamento natural rápido, semelhante ao tratamento térmico de têmpera ou ciclo térmico de um procedimento de soldagem, favorecendo a propagação de trinca. Foi observado que incrustações, corrosão por pite na parede interna do tubo, juntamente com a mudança da microestrutura pode ser uma provável causa da ruptura do tubo ASTM A 192 – 02, como essas descontinuidades atuaram como elevadores de tensão, reduzindo assim a resistência do componente, de modo que a falha ocorreu por fadiga térmica (BARBOSA *et al* 2012). A Figura 03 mostra a microestrutura da amostra analisada.

Onde está apresentou fases predominantemente compostas por Martensita, Bainita e Ferrita com precipitação de carbonetos nesta região que foi diretamente exposta aos gases de combustão (BARBOSA *et al* 2012).

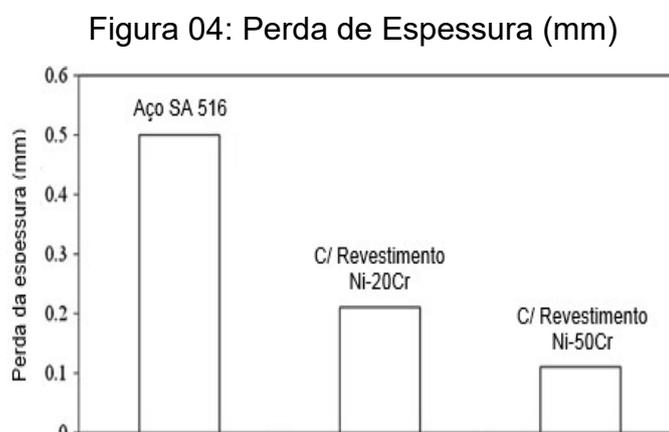
Baseado nos dados de perda e espessura do aço ASTM SA – 516 Gr 70 ao ser exposto em ambientes termicamente corrosivos, foram estudadas o efeito do revestimento de ligas de Ni-20Cr e Ni-50Cr no aço expostas no mesmo ambiente, onde os resultados são exibidos na Figura 04 (BALA *et al* 2013).

A Figura 04 mostra graficamente o efeito do revestimento para a perda de espessura do material, os valores encontrados da perda de espessura do corpo de prova para aço com o revestimento de liga Ni-20Cr e liga Ni-50Cr foram 0.21 mm e 0.14 mm respectivamente, com base nessa perda de espessura as taxas de corrosão, com os revestimentos de Ni-20Cr e Ni-50Cr foram calculadas com 2.92 mm/ano, 1.23 mm/ano e 0.82 mm/ano, respectivamente. Conclui que o revestimento com os elementos de liga Ni-20Cr e Ni-50Cr, foram eficazes para resistência a corrosão no ambiente da caldeira a carvão, uma vez que estes foram bem-sucedidos para reduzir a perda de espessura (BALA *et al* 2013). Paredes de uma fornalha de caldeiras fabricadas com tubos de aços baixa ligas, algumas partes foram revestido com ligas, após três anos de exposição aos gases provenientes da queima do combustível, foram comparadas com tubos sem o revestimento e concluíram que o revestimento com a liga composta de cromo e alto teor de níquel reduziu a taxa de corrosão drasticamente (ALIPOUR *et al* 2014). Aumentando a o teor de cromo torna os materiais mais resistentes à corrosão (MASUYAMA, 2001).

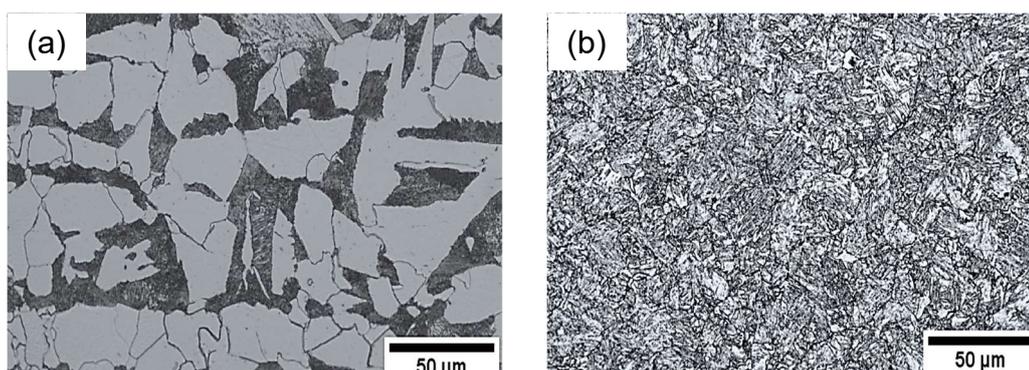
Figura 05: Metalografia Aço Baixa Liga Antes e Após Tratamento Térmico

Aços estruturais exibem baixa resistência a alta temperatura devido à perda mais rápida de propriedades de resistência e rigidez e também devido ao rápido aumento das temperaturas resultantes da alta condutividade térmica (KONDUR *et al* 2015). As propriedades mecânicas e metalúrgicas sobre efeito das temperaturas, podem ser assimiladas aos processos de tratamento térmico, as vezes exigidos para melhora dessas, via modificação da microestrutura dos aços (LIU *et al* 2016; BARBOSA *et al* 2012). As propriedades mecânicas e metalúrgicas de uma solda em aço baixa liga, submetidas a tratamentos térmicos pós-soldagem nas temperaturas 920 °C e 600 °C, simulando o pós-aquecimento da montagem de uma tubulação em campo. Ao submeter as amostras nos tratamentos térmicos de têmpera e revenimento, observou o efeito da temperatura de 920 °C na microestrutura, exibido na Figura 05 (ARAÚJO *et al* 2015).

A Figura 05 (a) mostra a microestrutura do metal como recebido, uma estrutura com grãos maiores, a Figura 05 (b) mostra a microestrutura após tratamento térmico, observa-se que os tratamentos térmicos aplicados promoveram significativo refino de grão na estrutura do aço, ambas imagens com aumento de 500x (ARAÚJO *et al* 2015).

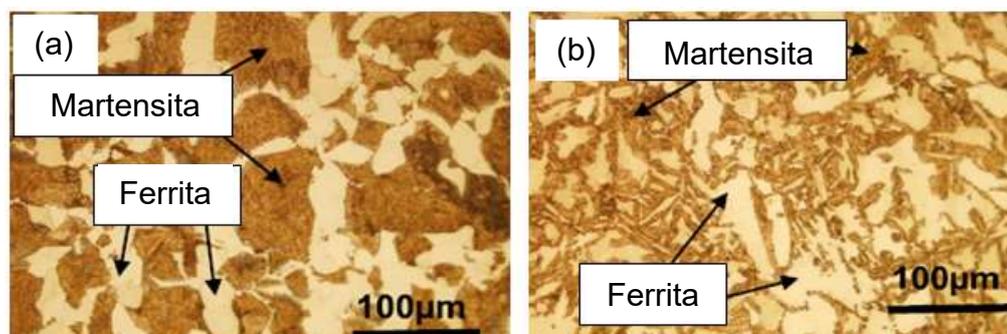
Figura 06: Metalografia Aço Baixa Liga, Diferentes Tipos de Martensita

Aquecendo um aço SA – 516 de microestrutura inicial composta de Ferrita / Perlita a temperatura de 1100 °C, seguido de dois ciclos de tratamento térmico de recozimento com a temperatura de 750 °C por 30 min, seguido de um resfriando em água até a temperatura ambiente, consegue-se uma microestrutura final composta de Ferrita / Martensita com duas morfologias de Martensita distinta, exibida na Figura 06 (SHAHZAD *et al* 2018).

A Figura 06 (a) mostra uma das morfologia consiste de ilhas de Martensita formando um aglomerado da estrutura circundado de Ferrita e na Figura 06 (b) mostra a outra morfologia, onde se vê fibras de Martensita incorporadas em uma matriz ferrítica, Tais morfologias foram encontradas com os ciclos de tratamento térmico de recozimento, mostrado na Figura 07 (SHAHZAD *et al* 2018).

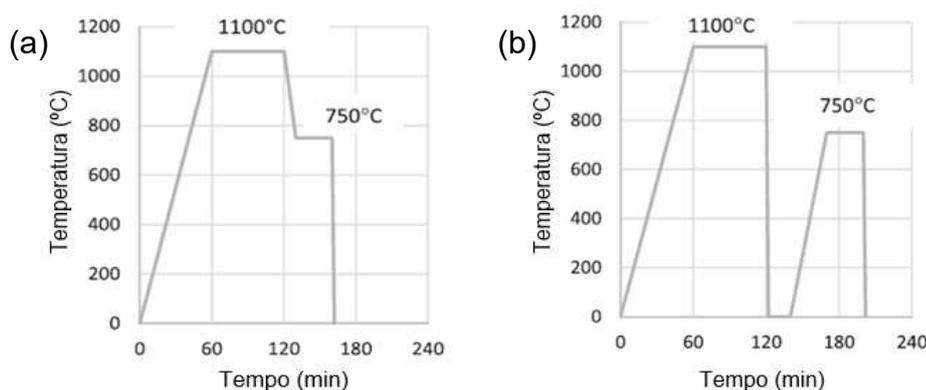
Figura 07: Ciclos do Tratamento Térmico para Obter as Morfologias da Martensita

A Figura 07 (a) mostra o ciclo do tratamento térmico utilizado para obter a microestrutura de Martensita aglomerada, já a Figura 07 (b) mostra o ciclo utilizado para obter a microestrutura de Martensita em fibras. Quando a austenita é recozida, há nucleação de grãos de Ferrita nos contornos de grão da austenita que crescem por coalescência a austenita remanescente na têmpera forma a Martensita e ou ilhas de Martensita que são principalmente cercadas por Ferrita (SHAHZAD *et al* 2018; AHMAD *et al* 2012).

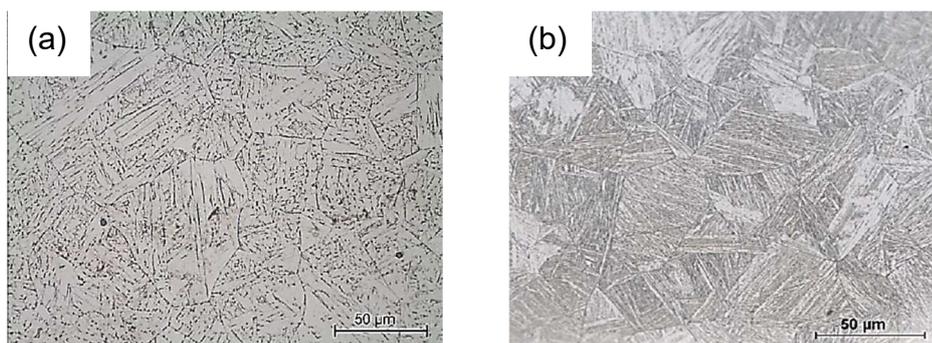
Figura 08: Microestrutura de Diferentes Taxas de Resfriamento

Segundo Moojen (2014) “As diferenças nas taxas de resfriamento, bem como o tempo de permanência em altas temperaturas podem causar mudanças microestruturais significativas.” O resfriamento rápido tem influência nas propriedades mecânicas do aço ASTM SA - 516 Gr 70, verificou-se redução do tamanho de grão ferrítico, com possível formação de Bainita e aumento de dureza no aço (BARBOSA, 2007). O resfriamento rápido otimiza as propriedades mecânicas (KONG, 2015). Ao submeter um aço de microestrutura composta de Ferrita e Perlita a diferentes taxas de resfriamento, observou a microestrutura deste material mostrada na Figura 08.

Para taxas de resfriamento entre $-20\text{ }^{\circ}\text{C/s}$ e $-400\text{ }^{\circ}\text{C/s}$, nota-se que sua microestrutura foi alterada, a Figura 08 (a) mostra uma microestrutura constituída por Ferrita fina, começando a sugerir uma estrutura bainítica, e por Ferrita Widmanstätten, esta, com taxa de resfriamento de $-20\text{ }^{\circ}\text{C/s}$, para taxa de $-400\text{ }^{\circ}\text{C/s}$ em sua microestrutura revelam uma matriz martensítica, onde se podem observar as agulhas finas características desta estrutura, conforme Figura 08 (b), a Martensita muito provavelmente será auto - revenida, porque formou-se a temperaturas altas, possibilitando um revenido parcial na continuação do resfriamento (SANTOS, 2013).

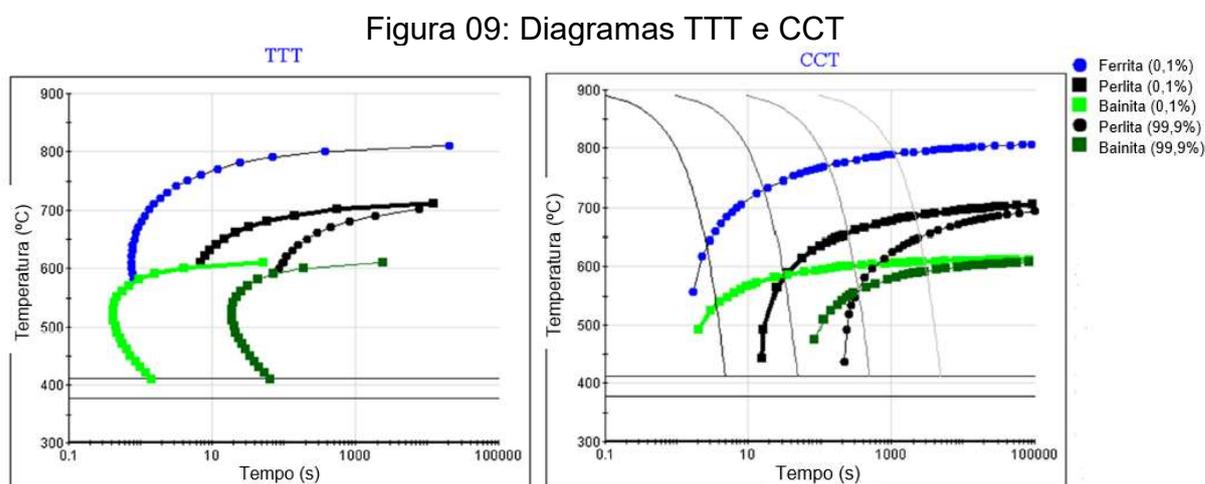
Para aços com baixo teor de elementos de liga, conseqüentemente seu carbono equivalente é menor, com a taxa de resfriamento menor, mais Ferrita e Bainita são formadas. Com o aumento de carbono equivalente, tem como causa o aumento do montante de Martensita na sua microestrutura, para uma alta taxa de resfriamento (ZHANG *et al* 2006). Na análise de falhas de um tubo rompido cuja Ferrita e Perlita compõe sua microestrutura, este, parte de uma caldeira, identificou as fases presentes nesta área do tubo composta de Bainita devido a rápida taxa de resfriamento, maior que $10\text{ }^{\circ}\text{C/s}$, atribuída ao escape da mistura água / vapor na parte danificada, a identificação dessa fase teve o auxílio dos diagramas TTT e CCT, mostrado na Figura 09 (MUNDA, 2018).

A Figura 09 mostra os diagramas plotados, para checar a formação da Bainita para a composição de liga do tubo, composto de 0,24% C, 0,79% Mn e 0,21% Si (MUNDA, 2018).

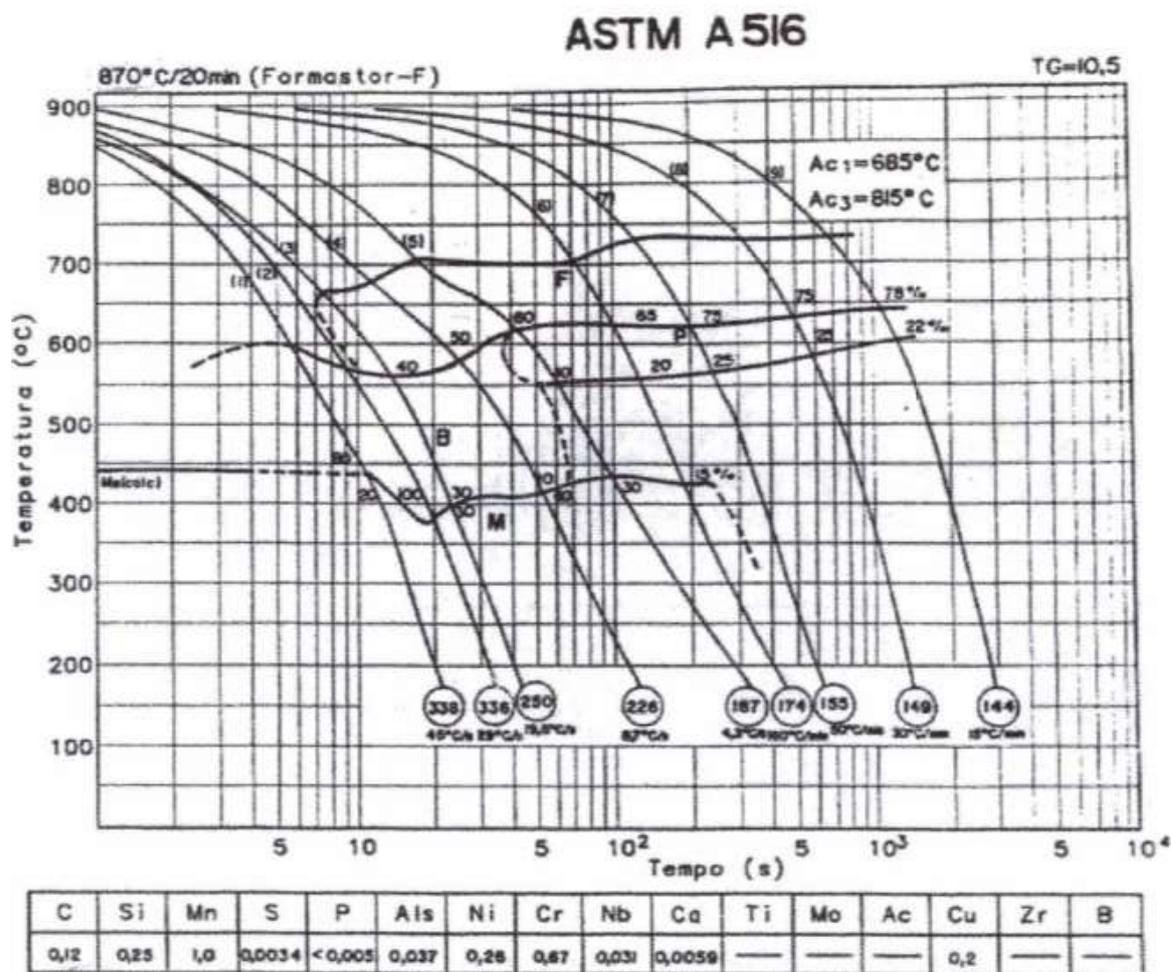
Figura 10: Curva CCT para o aço ASTM A 516 grau 60

A taxa de resfriamento rápido supõe que há formação de Bainita. Esta microestrutura é típica de aços que sofreram altas taxas de resfriamento a partir da temperatura de austenitização. Caracteriza-se por ser uma estrutura formada por cementita (Fe_3C) e Ferrita deformada (BARBOSA, 2007). A Figura 10 mostra a curva CCT para o aço ASTM SA – 516 Gr 60.

Ao observar o diagrama CCT dos aços ASTM A 516, onde ocorrem altas velocidades de resfriamento para variação de temperatura entre 800 °C e 500 °C em um tempo menor que 9,0 segundos, podem-se formar estruturas com dureza superior (RIBEIRO, 2001). A dureza aumenta de acordo que a taxa de resfriamento aumenta (ZHANG *et al* 2006). Onde ocorreu resfriamento rápido encontra-se valores de microdureza Vickers de 377 ± 60 HV na fase Bainita e na fase Ferrita, os valores é de 210 ± 10 HV (MUNDA, 2018). Para valores de resfriamento de -400 °C/s e -20 °C/s encontrou microdureza 302 ± 7 HV e 226 ± 5 HV, respectivamente (SANTOS, 2013).

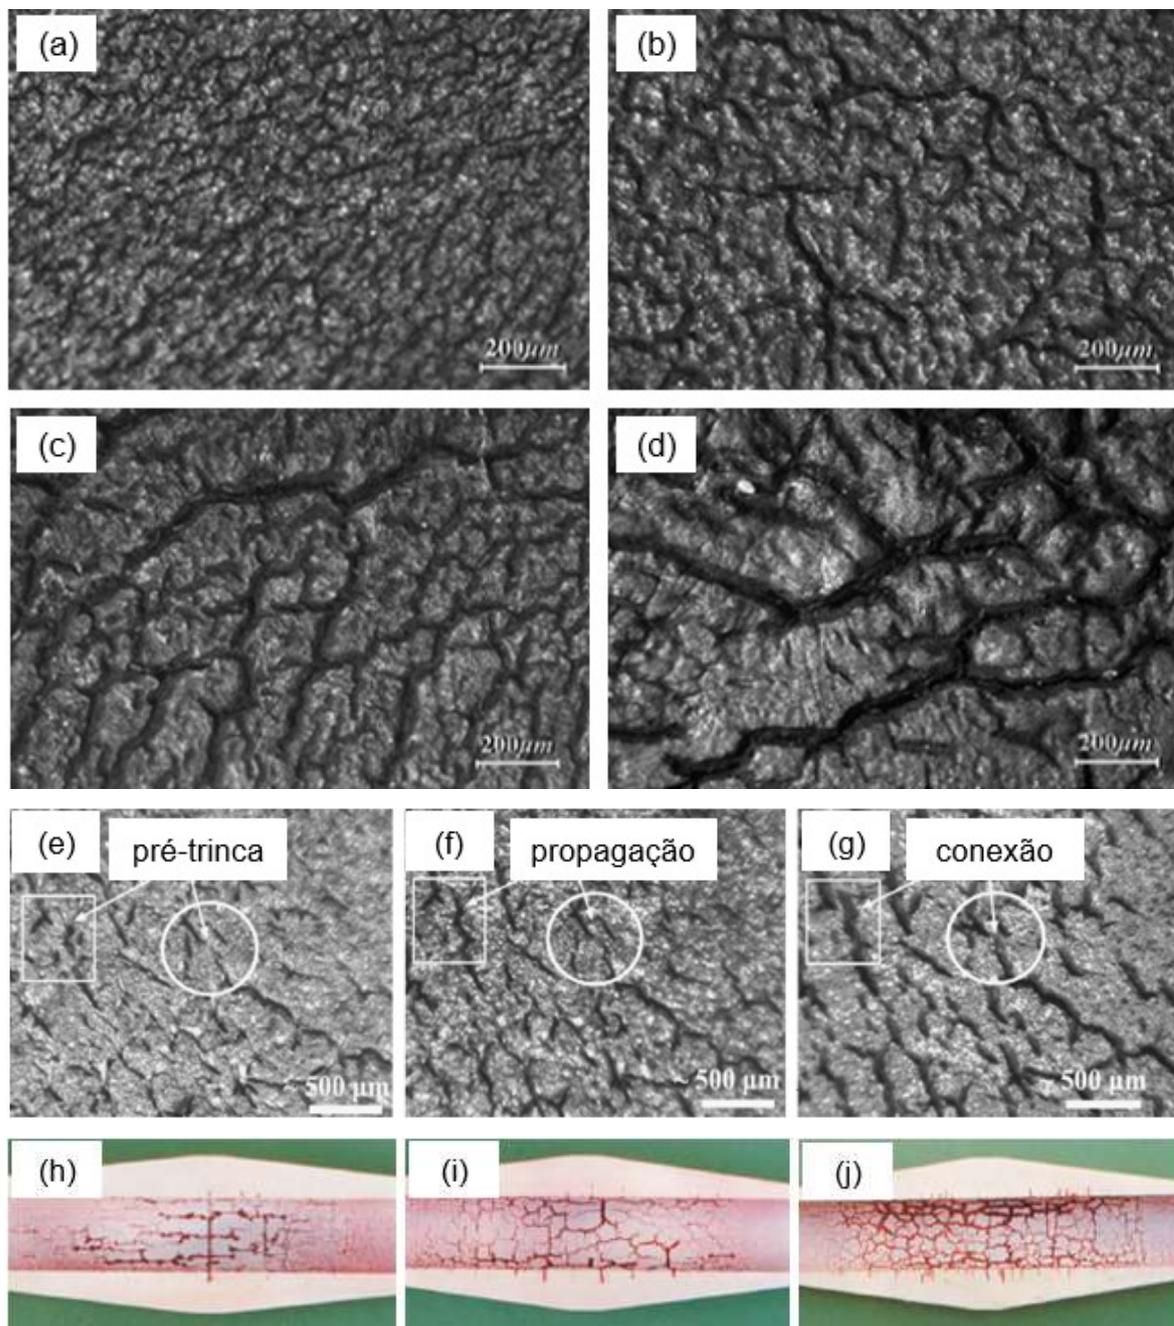
Figura 11: Morfologia Macroscópica das Trincas na Superfície Submetida a Fadiga Térmica

Avaliando os efeitos macros da fadiga térmica na superfície de ligas em diferentes aplicações, alguns autores avaliaram a morfologia das trincas sob diferentes ciclos de fadiga térmica. Após 100, 800, 1500, 2000, e 3000 ciclos térmicos com temperaturas de 20 °C a 700 °C a morfologias das trincas foram avaliadas na superfície de um corpo de prova do aço AISI H13 (LI *et al* 2018). Trincas por fadiga térmica foram encontradas excessivamente na superfície, indicando baixa resistência à fadiga térmica da amostra do aço AISI H13. Depois que as amostras foram expostas para os ciclos térmicos de 3000 a 5000 ciclos com temperatura de aquecimento e resfriamento de 750 °C e 25 °C respectivamente, tanto a iniciação quanto a propagação das trincas foram encontradas, e as trincas cresceram linearmente e rapidamente (CONG *et al* 2014). Corpos de prova de aços inoxidáveis de tubulação que transporta sódio, submetida a ciclos de fadiga térmica, devido a variação de temperatura do fluido no interior da tubulação de configuração cônica, as temperaturas quente e fria do sódio usada para ciclagem térmica no ensaio foi 600 °C e 300 °C respectivamente, com número de ciclagem de 700, 1300 e 2000 ciclos (ASAYAMA *et al* 2009). A Figura 11 ilustra macroscopicamente a evolução da trinca na superfície em diferentes ciclos de fadiga térmica.

A Figura 11 (a); (b); (c) e (d), mostra a superfície submetida a 800, 1500, 2000 e 3000 ciclos respectivamente (LI *et al* 2018). Já na Figura 11 (e) mostra pré-trincas na superfície do material, na Figura 11 (f) e (g), mostra a superfície submetida a 3000 e 5000 ciclos respectivamente (CONG *et al* 2014). A Figura 11 (h); (i) e (j), mostra a superfície interna do tubo submetida a 700, 1300, 2000 ciclos respectivamente (ASAYAMA *et al* 2009). Em todas pesquisas nota-se a interação entre trincas vizinhas.

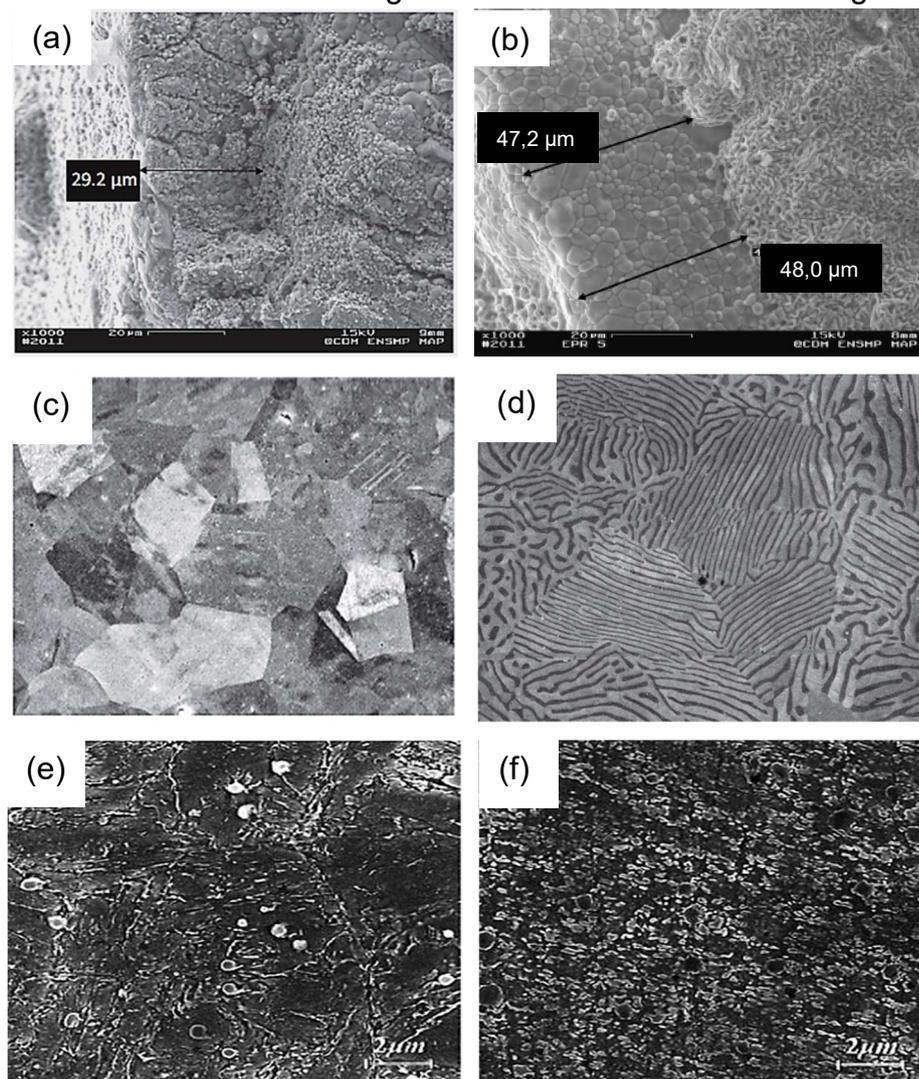
Figura 12: Microestruturas da Ligas Ferrosas Submetidas a Fadiga Térmica

A microestrutura do aço H13 após os ciclos de fadiga térmica, formaram uma fina camada de óxidos na superfície, não excedendo valores de 30 a 50 μm . A presença do Cr nesta liga contribuiu para a que a oxidação não fosse maior quando submetida a fadiga térmica (MELLOULI *et al* 2014). Uma liga de aço com alto teor de Mn onde a microestrutura inicial consiste de austenita e Perlita em grãos poligonais e equiaxiais, após os primeiros ciclos de fadiga térmica apresentou algumas ilhas de Perlita, conforme aumenta o número de ciclos colônias de Perlitas são formadas, após 75 ciclos sua microestrutura corresponde a uma estrutura perlítica (ROA *et al* 2016). A microestrutura martensítica de aço H13 é progressivamente envolvida por uma mistura de Ferritas e carbonetos conforme aumenta o número de ciclos de fadiga térmica, após 3000 ciclos a estrutura é completamente envolvida (LI *et al* 2018). A Figura 12 mostra o efeito da fadiga térmica nas microestruturas de ligas ferrosas.

A Figura 12 (a) e (b) mostra as dimensões da camada de óxidos nos aços H13 (MELLOULI *et al* 2014). A Figura 12 (c) e (d) mostra a microestrutura do aço como recebido e após sofrer 75 ciclos de fadiga térmica, respectivamente, nota-se a predominância de Perlita (ROA *et al* 2016). Os primeiros carbonetos aparecem na microestrutura martensítica para 100 ciclos, após 3000 a microestrutura é modificada como mostra a Figura 12 (e) e (f) respectivamente (LI *et al* 2018).

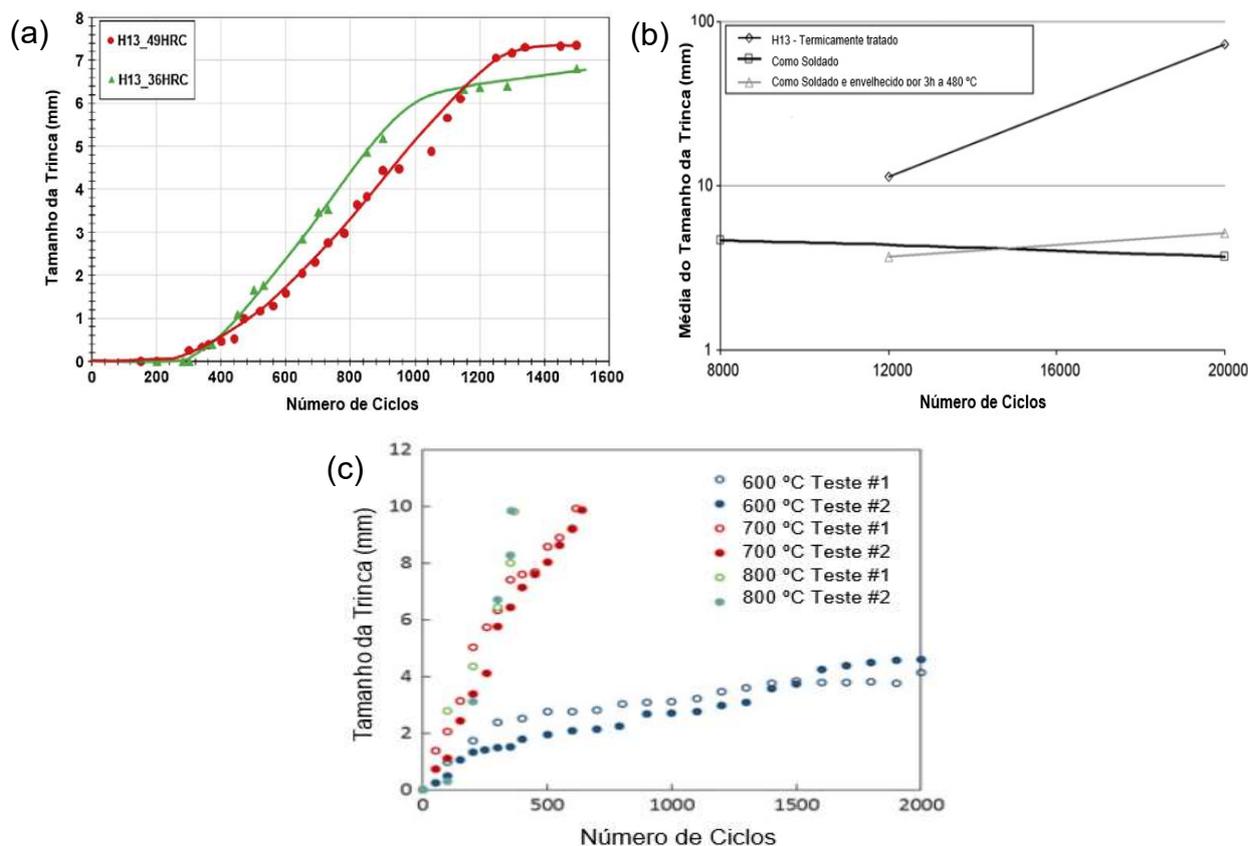
Figura 13: Evolução do Tamanho da Trinca x Número de Ciclos

Após as amostras serem submetidas a fadiga térmica a evolução das trincas foram observadas, onde se propagam conforme aumenta o número de ciclos (MELLOULI, 2014; JIA, 2015; LI, 2018; CASATI, 2018). O comprimento da trinca após ensaio de fadiga térmica em aços teve crescimentos rápidos conforme aumentava-se o ciclo, devido a descarbonetação da superfície (KLOBČAR *et al* 2008). A Figura 13 mostra graficamente a evolução das trincas em diferentes ciclos de fadiga térmica.

A Figura 13 (a) mostra a evolução da trinca em aços tratados termicamente em duas temperaturas distintas, identificado como H13-49 HRC e H13-36 HRC, estes avaliados após fadiga térmica (MELLOULI *et al* 2014), a Figura 13 (b) mostra o gráfico

plotado de evolução de trinca do aço tratado de três maneiras distintas submetidas a fadiga térmica (KLOBČAR *et al* 2008), a Figura 13 (c) mostra o desenvolvimento das trincas foram bem evoluídas em todas as temperaturas máximas investigadas (CASATI *et al* 2018).

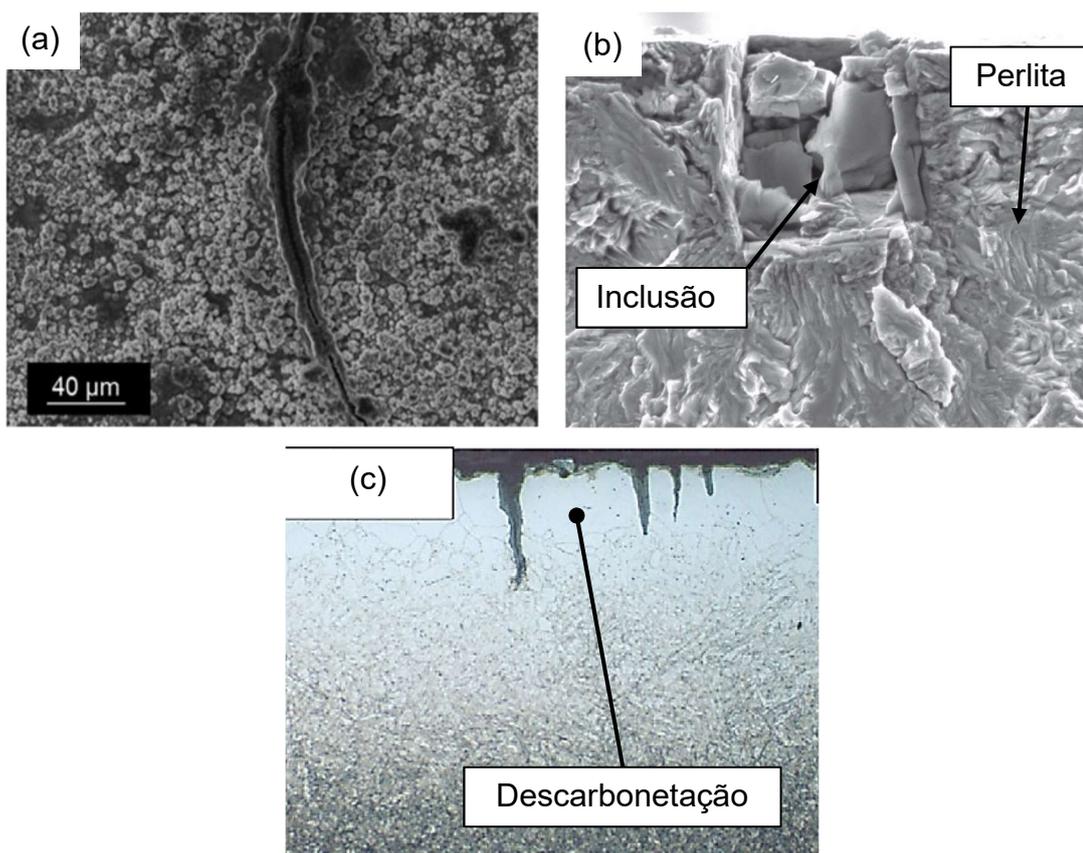
Figura 14: Falhas Mostradas nas Microestruturas das Amostras Submetidas a Fadiga Térmica

Avaliando microscopicamente as falhas causadas por fadiga térmica, evidenciou-se uma propagação preferencial de trinca através dos flocos de grafite, para ferro fundido cinzento, mostrado na Figura 14 (a) (CASATI *et al* 2018). É importante ressaltar a presença de inclusões nas superfícies de fraturas (ROA *et al* 2016), a camada superficial da amostra e descarbonetada devido ao ensaio de fadiga térmica, região mostrada na Figura 14 (c) (KLOBČAR *et al* 2008).

A Figura 14 (b) mostra em detalhe a inclusão, juntamente com as colônias de Perlita são as principais características microestruturais responsáveis pelo processo de falhas (ROA *et al* 2016).

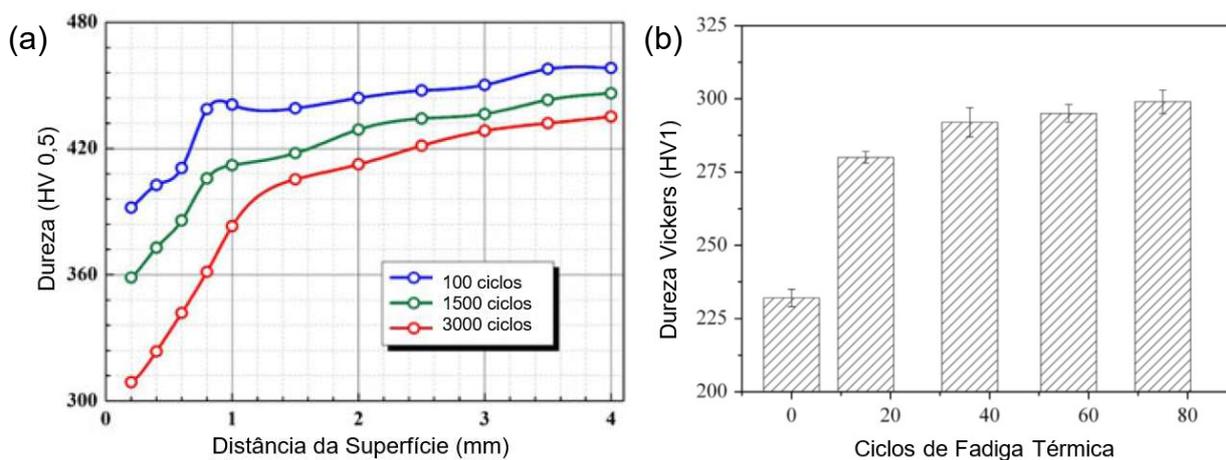
Figura 15: Perfis de Microdureza Após Fadiga Térmica

Ao avaliar a microdureza em ligas ferrosas submetidas a fadiga térmica, onde um histograma foi plotado para um aço com alto teor de Mn (ROA *et al* 2016). Após vários ciclos de aquecimento e resfriamento a superfície da amostra sofreu um revenimento e mostra um fenômeno significativo de amolecimento. Comparando os perfis de dureza para diferentes ciclos de fadiga térmica no aço H13, um gráfico foi plotado (LI *et al* 2018). Gráficos exibidos na Figura 15.

A Figura 15 (a) mostra claramente conforme à medida que o número de ciclos térmicos aumenta, a dureza da superfície da amostra diminui significativamente e a dureza no seu núcleo aumenta (LI *et al* 2018). Já a Figura 15 (b) mostra o acréscimo da microdureza Vickers conforme aumenta o ciclo de fadiga térmica (ROA *et al* 2016).

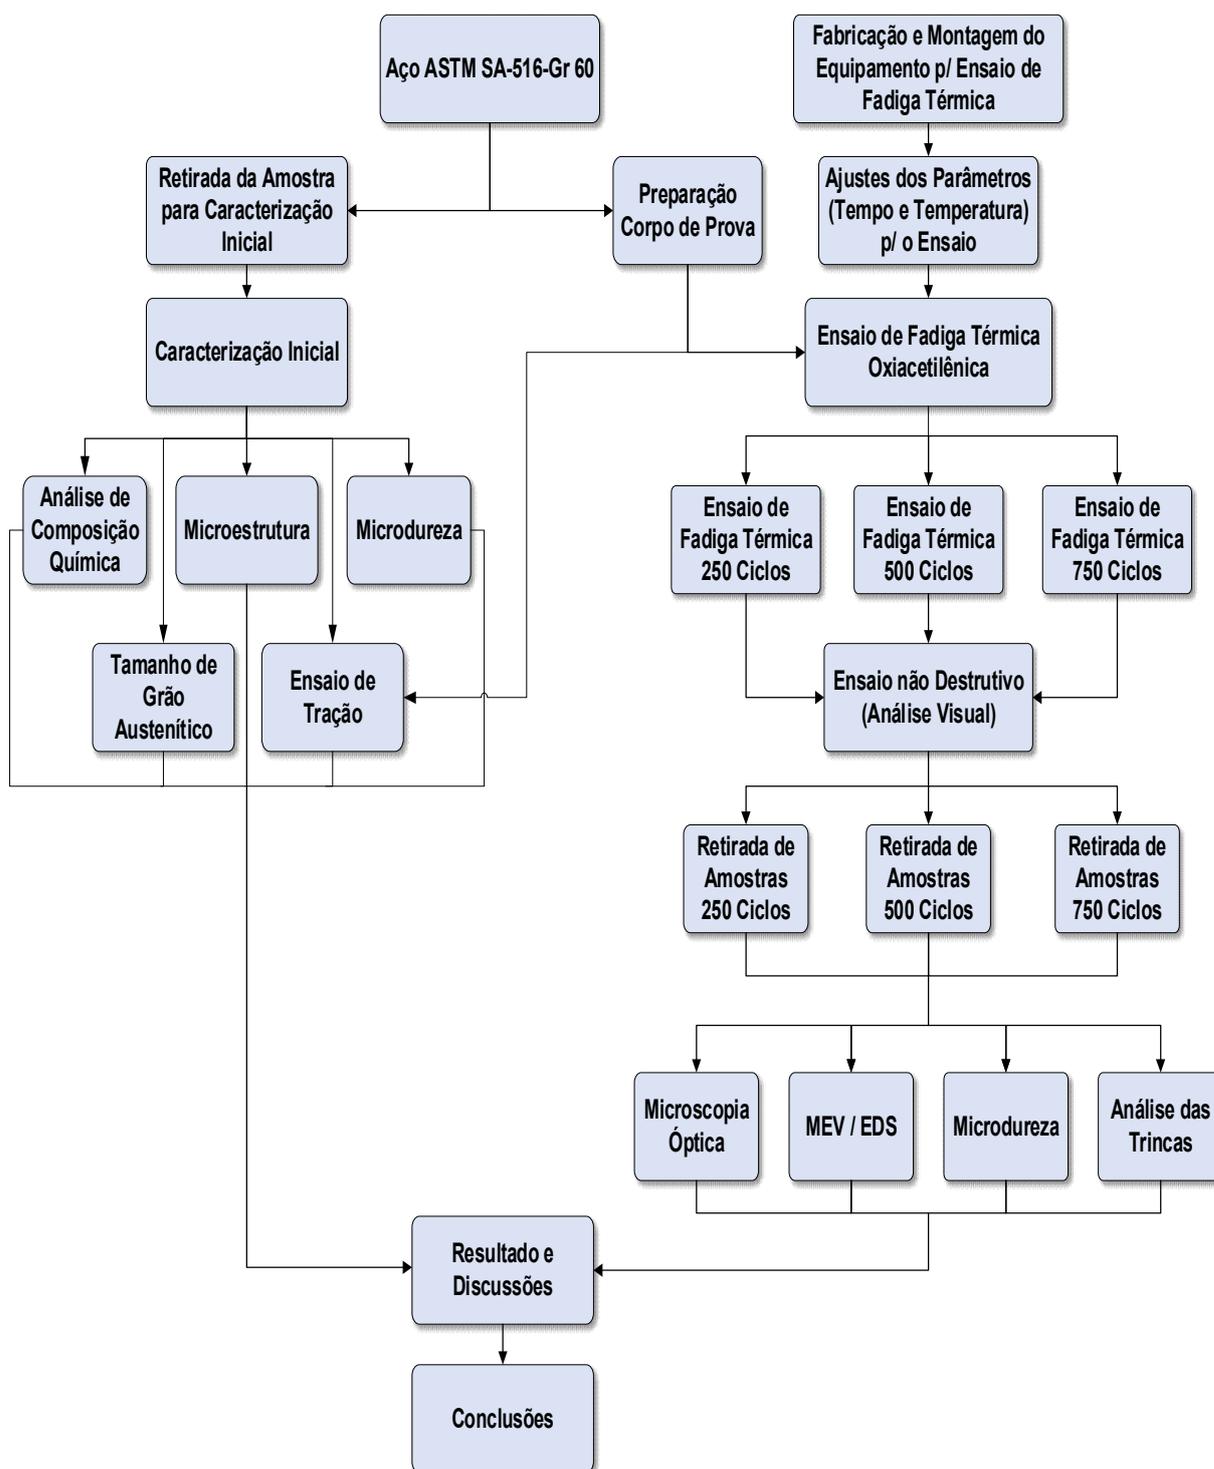
Figura 16: Organograma da Metodologia do Projeto

A Figura 16 apresenta o organograma da metodologia do projeto que direcionará a sequência dos trabalhos a serem executados durante a pesquisa.

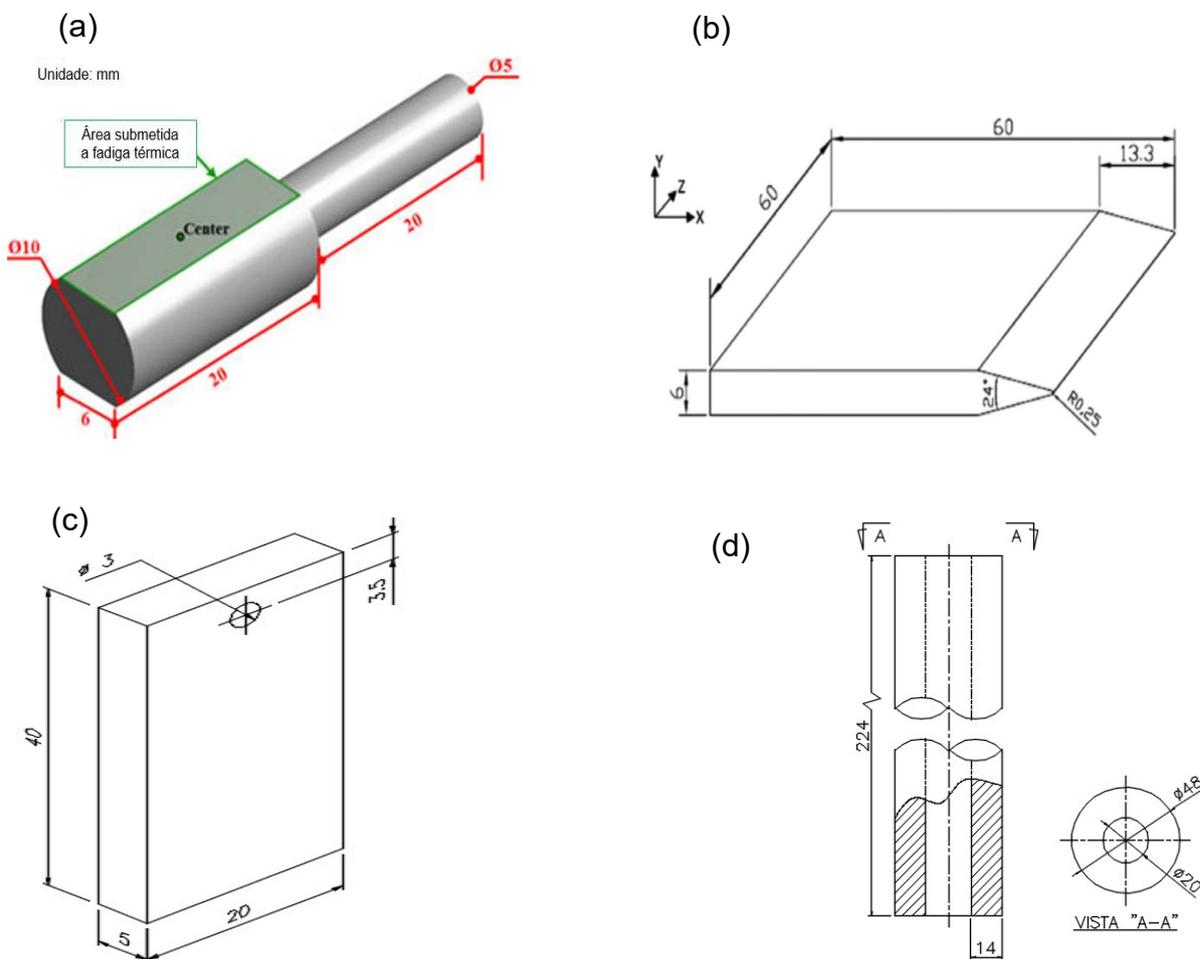
Figura 17: Geometria e Dimensões dos Corpos de Prova

A Figura 17 mostra as geometrias e dimensões em mm dos corpos de prova utilizado nas mais recentes pesquisas de materiais submetidos a fadiga térmica, de acordo com a necessidade da aplicação do material.

O desenvolvimento do corpo de prova para o ensaio de fadiga térmica foi necessário um embasamento nas mais recentes pesquisas, onde os autores desenvolveram os corpos de prova conforme a necessidade do ensaio. Li *et al* (2018) utilizaram um corpo de prova para ensaio de fadiga térmica, cuja geometrias e dimensões é mostrado na Figura 17 (a). Um corpo de prova tipo cunha foi utilizado para investigar o efeito da fadiga térmica na ponta das pás de turbinas, como mostrado na Figura 17 (b) (QAYYUM, 2017 e MELLOULI, 2014). Outro tipo de corpo de prova foi utilizado para verificar a resistência a fadiga térmica de uma superfície preparada com revestimento a laser e com depósitos de ligas de Co e Fe, a geometria e dimensões do corpo de prova são mostrado na Figura 17 (c) (CONG *et al*, 2014). Para simular o efeito da fadiga térmica em tubulações utilizados em plantas de geração de

vapor foi utilizado um corpo de prova conforme geometria e dimensões, mostrado na Figura 17 (d) (NILSSON *et al*, 2016).

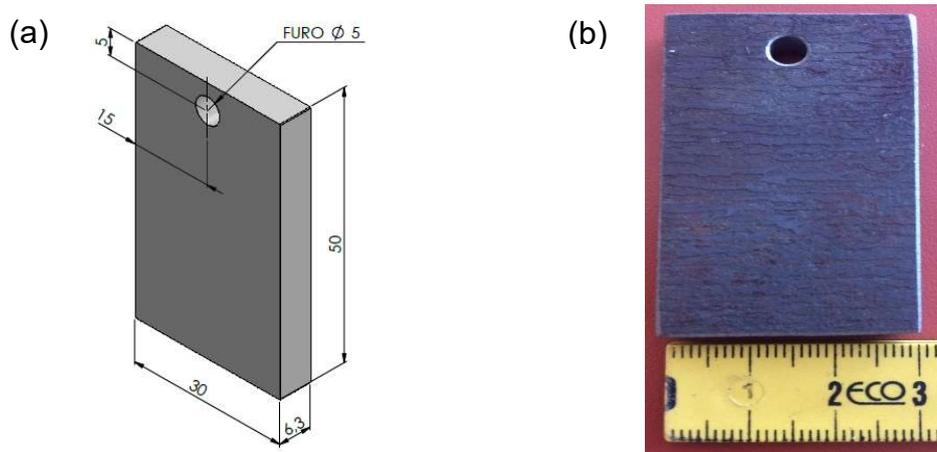
Figura 18: Geometria e Dimensões dos Corpos de Prova da Pesquisa

A Figura 18 (a) mostra a geometria e dimensões em mm do corpo de prova esquemático e a Figura 18 (b) é o corpo de prova real, utilizado no presente trabalho, foram confeccionados 12 corpos de prova para o ensaio de fadiga térmica.

Para esta pesquisa o corpo de prova foi desenvolvido para atender às necessidades dos ensaios de fadiga térmica onde a superfície esteja exposta a tal condição, como o metal foi fornecido em barras chatas, se fez necessário o aproveitamento das dimensões. Entre os corpos de prova citado na literatura o que mais atendeu a necessidade da pesquisa foi o modelo utilizado por Cong *et al*, (2014), assim se desenvolveu um corpo de prova semelhante, mostrado na Figura 18.

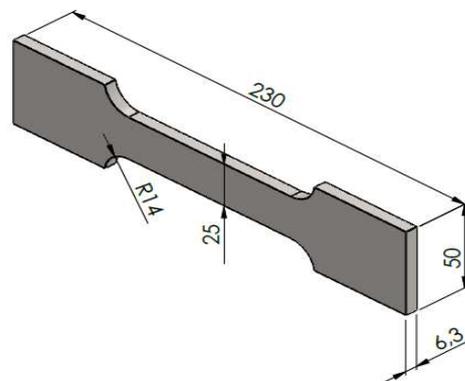
Figura 19: Corpo de Prova para Ensaio de Tração Simples

A Figura 19 mostra um desenho esquemático da forma do corpo de prova com as respectivas dimensões em mm, que será utilizado para o ensaio de tração simples.

Como o ensaio de tração simples é um ensaio trivial e normalizado, as dimensões dos corpos de prova foram estabelecidas com base nas normas NBR ISO 6892-1 (2013), sendo um corpo de prova proporcional, aproveitando as dimensões do material como recebido, foram confeccionados três corpos de prova o ensaio conforme mostra Figura 19.

Um dos objetivos do trabalho é avaliar os aspectos metalúrgicos do aço submetido à fadiga térmica e comparar com uma amostra sem ser submetida a tal procedimento, para isso, foi retirada uma amostra do aço ASTM SA – 516 Gr 60 como recebido (CR) e realizado uma caracterização inicial deste material, que consiste em avaliar algumas propriedades como: composição química, microestrutura, microdureza Vickers e tamanho de grão austenítico, para caracterizar o metal pela resistência a tração, foi utilizado um corpo de prova conforme Figura 19.

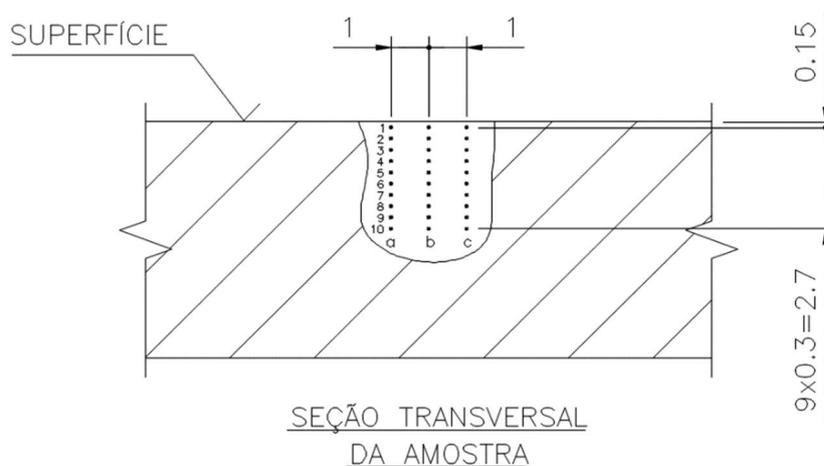
Figura 20: Desenho Esquemático da Localização dos Pontos na Amostra

A Figura 20 mostra um desenho esquemático da seção transversal da amostra com os respectivos pontos e medidas em mm, onde foram efetuados o ensaio de microdureza, os mesmos critérios foram efetuados na seção longitudinal da amostra.

A Tabela 06 mostra de forma detalhada os pontos e as medidas do espaçamento utilizados para o ensaio de microdureza Vickers nas seções transversal e longitudinal. Um desenho para ilustrar como foram feitas as indentações é mostrado na Figura 20.

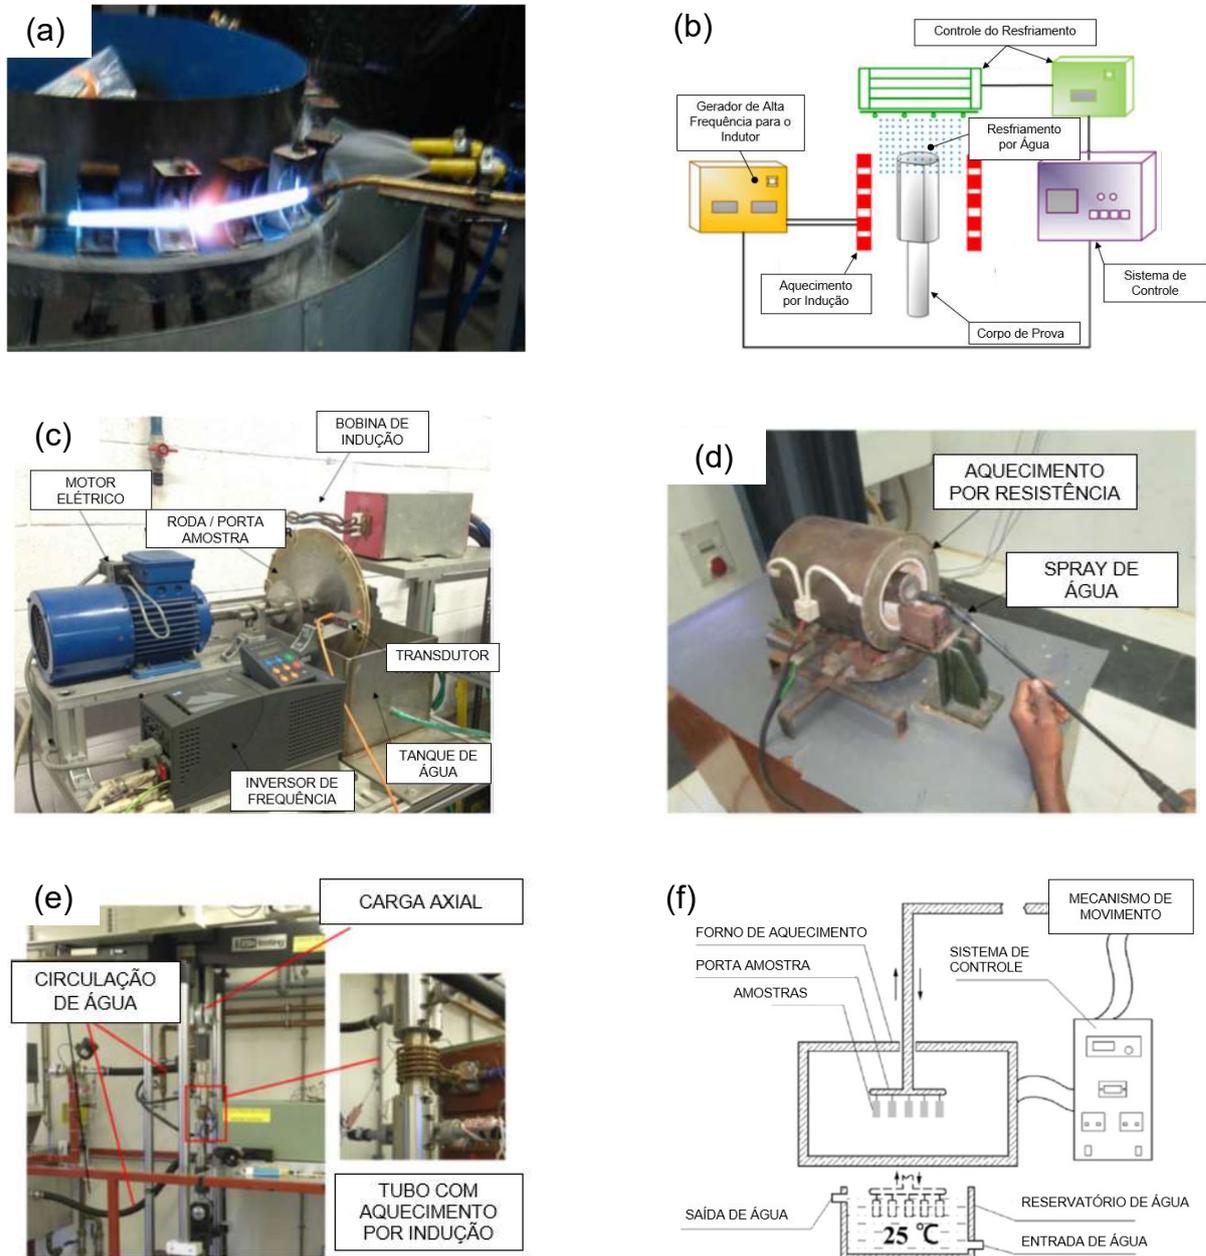
Figura 21: Equipamentos de Fadiga Térmica

A Figura 21 mostra os equipamentos de fadiga térmica nos mais recentes trabalhos, a Figura 21 (b) e (f) mostra um desenho esquemático dos equipamentos de fadiga térmica utilizados nas pesquisas de seus autores.

Para o desenvolvimento do projeto do equipamento para o ensaio de fadiga térmica foi necessária uma sustentação no estado da arte. Brandim *et al* (2009) desenvolveram um equipamento para realizar ensaios de fadiga térmica com o princípio de funcionamento que consiste em aquecimento por chama e resfriamento por água, mostrado na Figura 21 (a). Outros modelos de equipamentos foram encontrados nas pesquisas em artigos referentes a fadiga térmica, o aquecimento por indução e resfriamento por água foram utilizadas em pesquisas recentes, mostrado na Figura 21 (b) e (c) (LI *et al*, 2018; CASATI *et al*, 2018). Aquecimentos em fornos de resistência elétrica e resfriamento por água foram utilizados em outros trabalhos, mostrado na Figura 21 (d) e (e) (CONG *et al*, 2014; VETRISSELVAN *et al*, 2018). Nilson *et al* (2016) em seu ensaio de fadiga térmica aqueceu o corpo de prova externamente

por indução com circulação de água constante no interior do mesmo, além de aplicar uma carga axial, equipamento mostrado na Figura 21 (f).

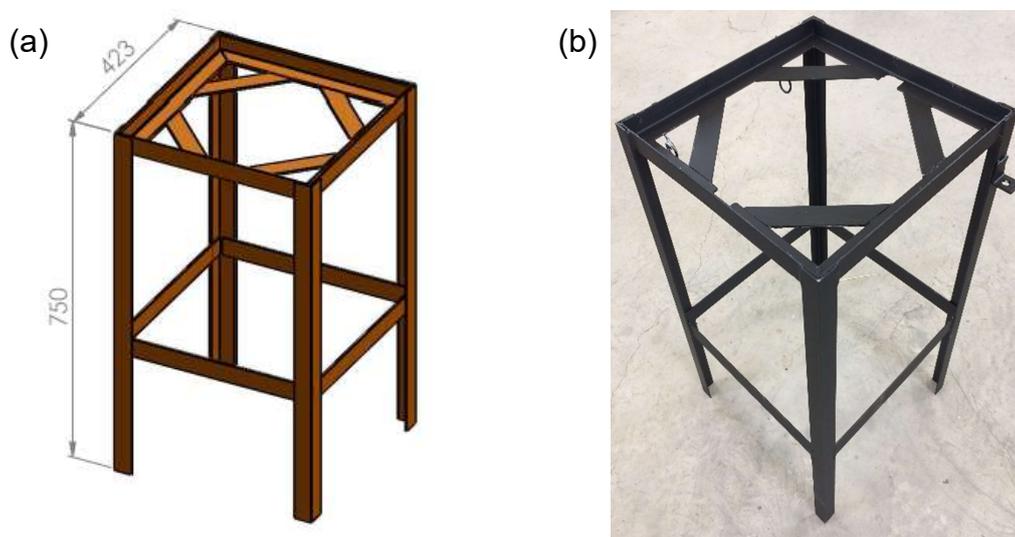
Figura 22: Suporte do Equipamento de Fadiga Térmica

A Figura 22 (a) mostra o desenho esquemático do suporte com algumas dimensões, todas em mm, já a Figura 22 (b) representa o suporte real, após a fabricação e pintura, alguns ajustes foram feitos durante a fabricação e montagem.

(A) Suporte: fabricado em barras de aço carbono tipo cantoneiras com dimensão de aba igual a 38.1 mm e espessura de 3.2 mm e barras chatas de mesmas dimensões, exibido na Figura 22, tem como função suportar outros componentes como reservatório e sistema de resfriamento.

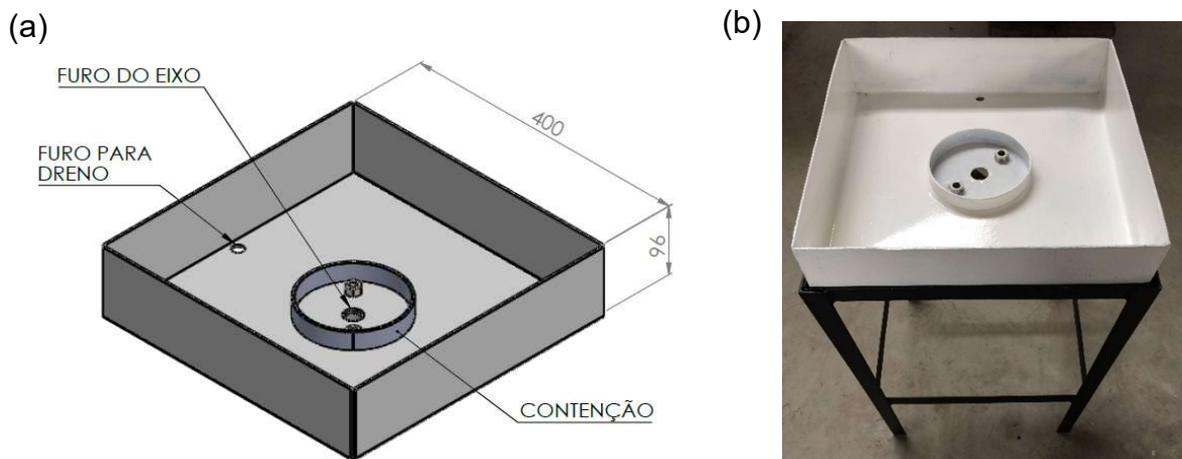
Figura 23: Reservatório do Equipamento de Fadiga Térmica

A Figura 23 (a) mostra o desenho esquemático do reservatório com algumas dimensões, todas em mm, já a Figura 23 (b) representa o reservatório real, após a fabricação e pintura, já montado no suporte. A contenção tem por finalidade impedir que a água do sistema de resfriamento passe pelo furo do eixo e entre em contato com componentes eletrônicos, tal como o motor de passo.

(B) Reservatório: fabricado em chapa de aço carbono com espessura de 3.2 mm, como mostra a Figura 23, além de coletar a água do sistema de resfriamento, tem ainda a função de fixar o motor de passo e mancal, onde o eixo é acoplado.
