**UNIVERSIDADE FEDERAL DO RIO GRANDE – FURG
ESCOLA DE ENGENHARIA – EE
PROGRAMA DE PÓS GRADUAÇÃO EM ENGENHARIA MECÂNICA – PPGMEC**

**ANÁLISE DOS ASPECTOS METALÚRGICOS DO AÇO ASTM SA – 516 Gr 60
UTILIZADO EM CALDEIRAS SUBMETIDO À FADIGA TÉRMICA**

Dissertação apresentado ao Programa de Pós-Graduação em Engenharia Mecânica da Universidade Federal do Rio Grande, como requisito parcial para obtenção do Título de Mestre em Engenharia de Mecânica.

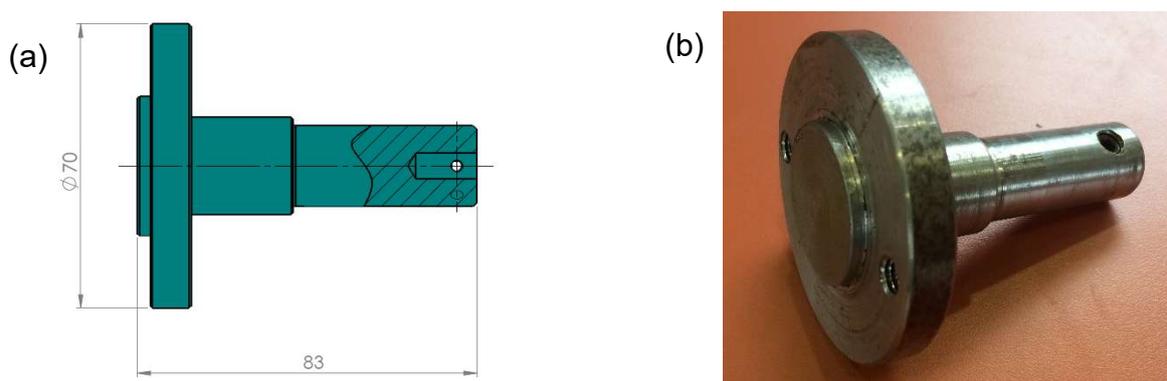
Figura 24: Detalhe do Eixo do Equipamento de Fadiga Térmica

A Figura 24 (a) mostra o detalhe esquemático do eixo com algumas dimensões, todas em mm, já a Figura 24 (b) mostra o eixo real após usinado, obedecendo o projeto. Ainda fazem parte do conjunto motriz um mancal com rolamento da série FL,

(C) Conjunto Motriz: é composto por um eixo, este fabricado a partir de uma barra redonda de $\varnothing 76.2$ mm em aço carbono, utilizando o processo de usinagem através de um torno até atingir a forma do eixo projetado, conforme Figura 24.

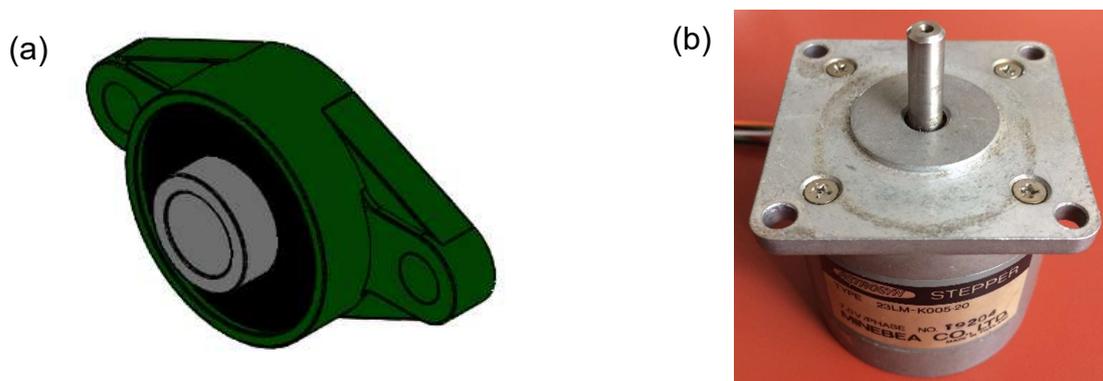
Figura 25: Mancal e Motor de Passo

modelo FL205, para eixos de $\varnothing 25$ mm, a Figura 25 (a) mostra um desenho esquemático do mancal. Na Figura 25 (b) mostra um motor de passo da marca Astrosyn, modelo 23LM-K005-20 - 7,0 V (volts).

A escolha do motor de passo se fez necessário pois permite o controle de velocidade e posicionamento mais precisos devido a sua rotação ser em ângulo. A importância destes critérios foi abordada no tópico 4.5.

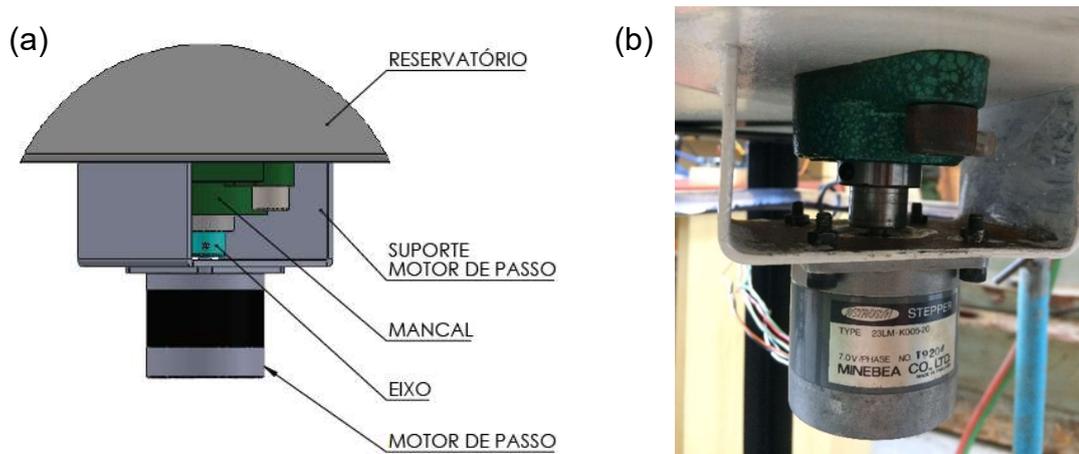
Figura 26: Detalhe da Montagem do Conjunto Motriz

A função do conjunto motriz é de transferir o sinal elétrico recebido pelo motor de passo e efetuar o movimento de rotação transferindo para o eixo, acoplado no motor e no mancal e conseqüentemente a mesa giratória, essa acoplada ao eixo.

A Figura 26 (a) mostra o detalhe esquemático da montagem do conjunto motriz no reservatório e a Figura 26 (b) mostra o mesmo detalhe no real.

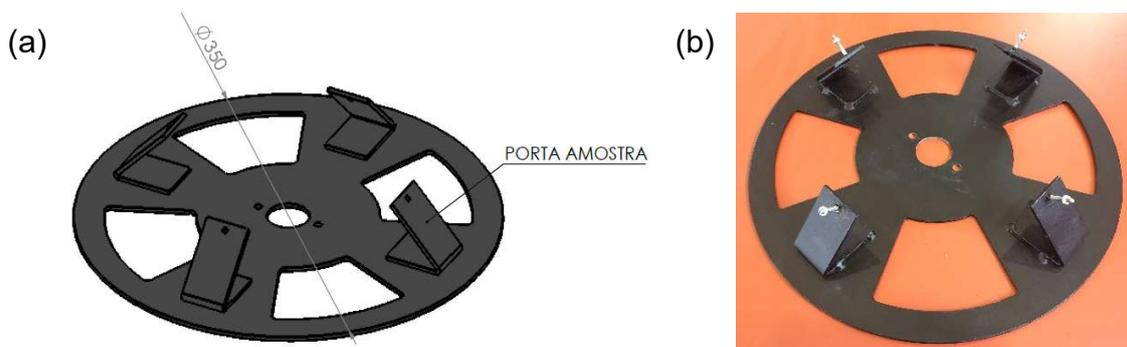
Figura 27: Detalhe da Mesa Giratória

A Figura 27 (a) mostra o desenho esquemático da mesa giratória com o porta amostra e a dimensão do diâmetro da mesa, em mm, já a Figura 27 (b) representa a mesa real, após a fabricação e pintura, alguns ajustes foram feitos durante a fabricação e montagem.

(D) Mesa Giratória: fabricado em chapa de aço carbono com espessura de 3.2 mm, componente exibido na Figura 27, este é fixado ao eixo através de parafusos, tem a função de receber os CP para o ensaio de fadiga térmica.

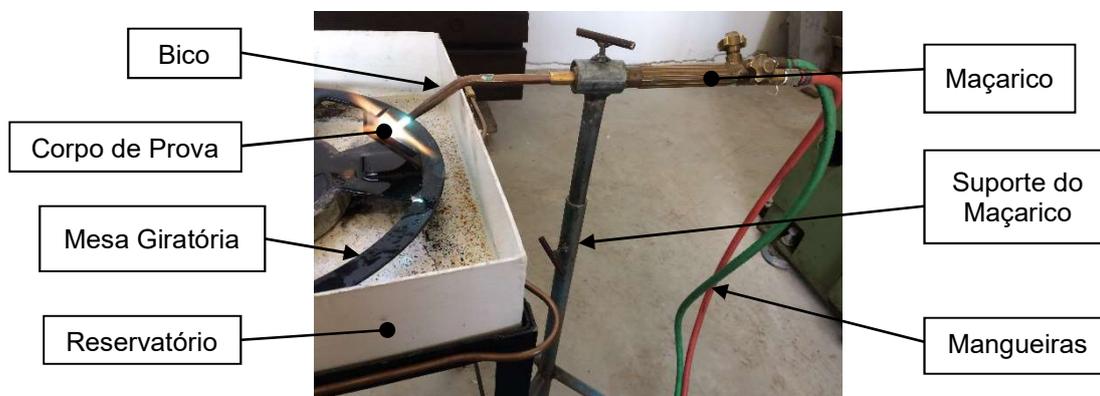
Figura 28: Detalhe do Sistema de Aquecimento

A Figura 28 mostra em detalhe um dos conjuntos maçarico/bico que compõe o sistema de aquecimento, utilizado no ensaio de fadiga térmica.

(E) Sistema de Aquecimento: o aquecimento dos CP foi através de chamas, utilizando como gases combustíveis Oxigênio e Acetileno, mangueiras, maçaricos e bicos, os tipos dos maçaricos utilizados foram os para solda modelo Soldox 201 S com bicos de número 6, utilizado para cada estação de aquecimento.

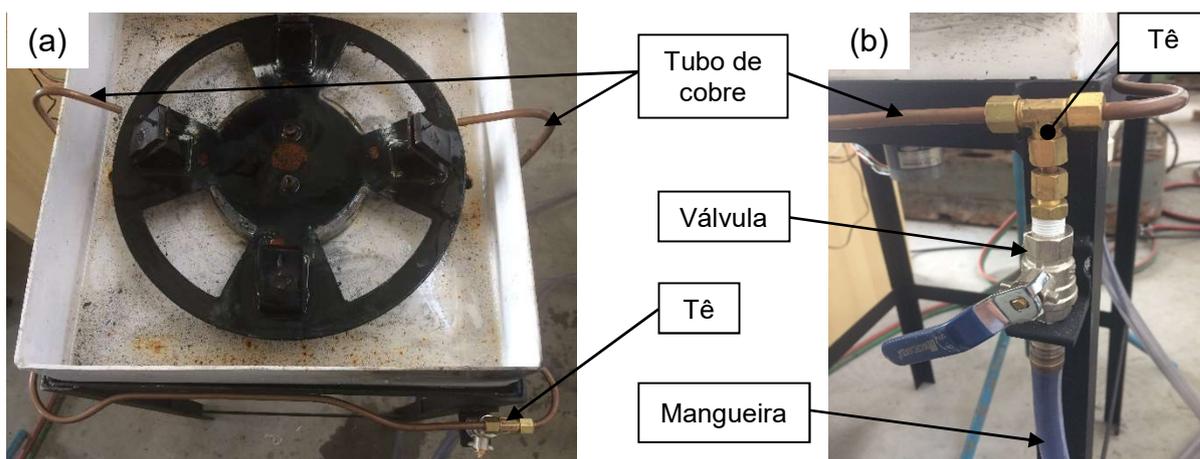
Figura 29: Detalhe do Sistema de Resfriamento

A Figura 29 (a) mostra uma imagem superior do equipamento de fadiga térmica com a disposição dos tubos em 180 graus no equipamento para o resfriamento dos CP, a Figura 29 (b) mostra no detalhe a entrada de água através da mangueira e o “Tê”, ramificando os tubos para cada estação de resfriamento.

(F) Sistema de Resfriamento: o resfriamento dos CP se fez através de água, utilizando uma mangueira conectada ao um ponto da rede de distribuição da instituição, uma válvula, uma conexão tipo “Tê”, cuja função, dividir a tubulação de tubos de cobre com \varnothing 6.35 mm, para cada estação de resfriamento.

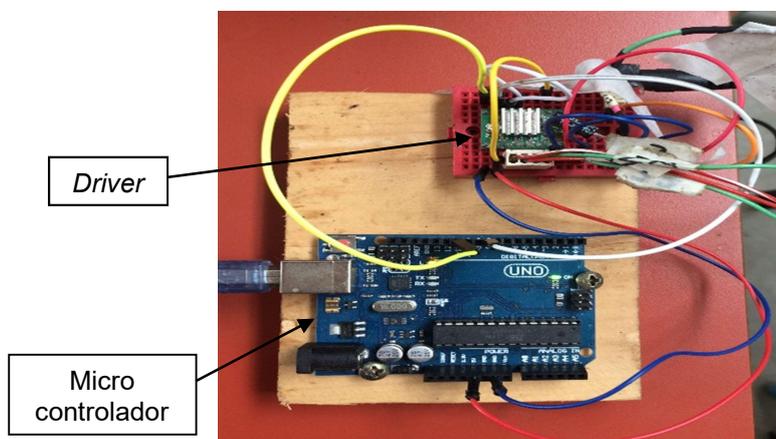
Figura 30: Detalhe dos *Hardwares* da Automação

A Figura 30 mostra a plataforma de *hardware* Arduino UNO utilizada, que consiste em um microcontrolador AT Mega 328, com 14 portas de entrada e saída e interface USB para a programação e comunicação com computador e o *driver* modelo A 4988, qual a função foi controlar os pulsos para os polos do motor de passo. No APÊNDICE 2 mostra uma imagem da interface do *software* do Arduino, utilizado no projeto do equipamento de fadiga térmica. A Figura 31 mostra uma visão geral do equipamento para ensaio de fadiga térmica.

(G) Automação: utilizando o Arduino, uma plataforma de prototipagem de *hardware* e *software OPEN SOURCES*, ou seja, de código aberto. O objetivo do projeto foi criar uma plataforma básica de fácil acesso.

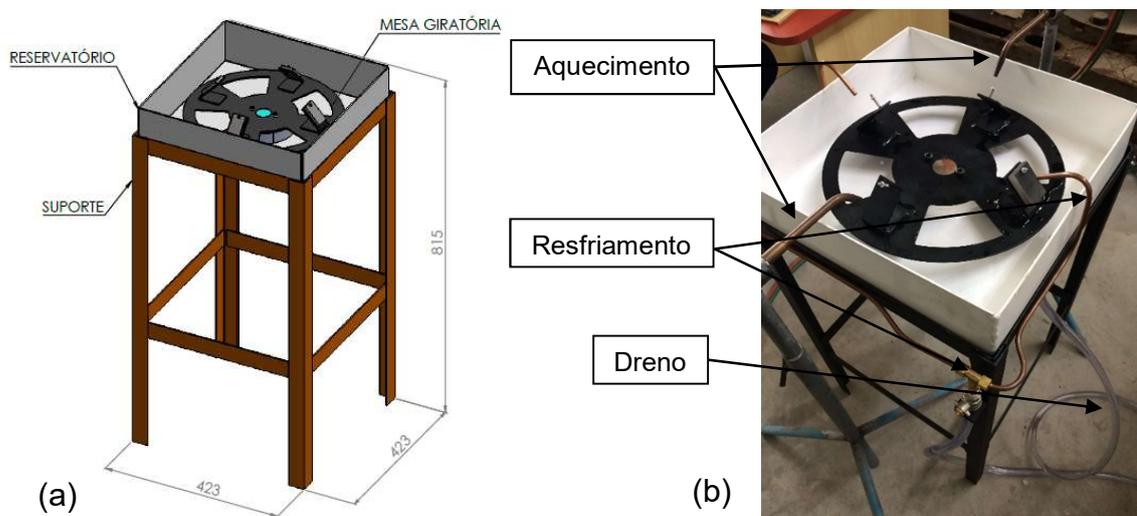
Figura 31: Visão Geral do Equipamento de Fadiga Térmica

A Figura 31 (a) mostra o desenho esquemático do equipamento de FT, onde mostra o conjunto montado com dimensões em mm e a Figura 31 (b) detalha o conjunto montado real, indicando a mangueira onde a drenagem do reservatório foi feita e também mostra as estações de aquecimento e resfriamento.

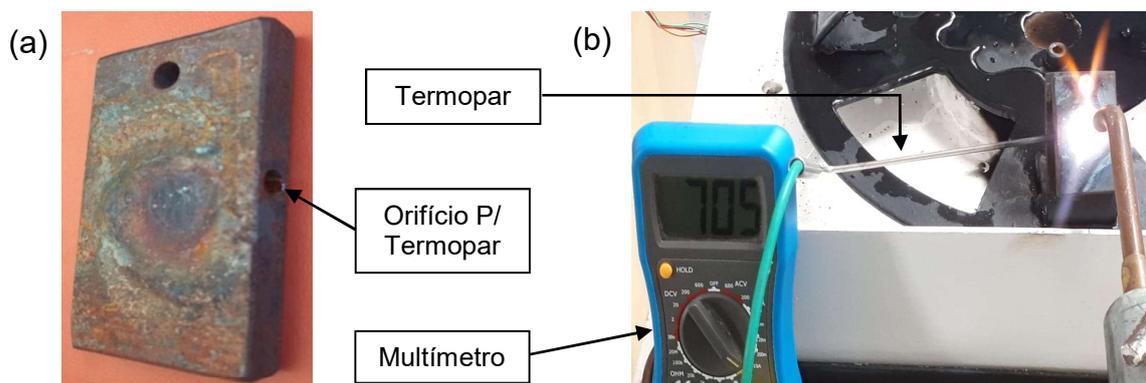
Figura 32: Corpo de Prova e Montagem para Parâmetros

A Figura 32 (a) mostra o detalhe do corpo de prova utilizado para a parametrização inicial, já a Figura 32 (b) mostra em detalhes a montagem do termopar no CP e o momento em que a temperatura atingiu a 705 °C no núcleo. Para valores mais confiáveis, foram efetuadas quatro medições de tempo em que o CP na temperatura de aproximadamente 20 °C atingia o patamar máximo de temperatura de 600 °C a 700 °C através do aquecimento deste, exibido na Tabela 07.

Antes de iniciar os ensaios de FT, foi preciso configurar o equipamento junto a programação via Arduino e uma das variáveis necessária é o tempo que o CP leva para atingir a temperatura desejada, que é entre 600 °C a 700 °C no núcleo do CP. De maneira empírica o levantamento do dado foi efetuado, preparando um corpo de prova com dimensões iguais ao da Figura 18, porém com um orifício na longitudinal, para inserção de um termopar tipo “K”, este conectado a um multímetro, com indicador de temperatura, como mostra a Figura 32. O CP foi aquecido mantendo uma distância entre o bico do maçarico de aproximadamente 25 mm e cronometrado o tempo.

instrumentos, o corpo de prova com o orifício, o multímetro e o termopar, para os ajustes dos parâmetros, conforme Figura 32 (a) e (b), citado no tópico 4.4.

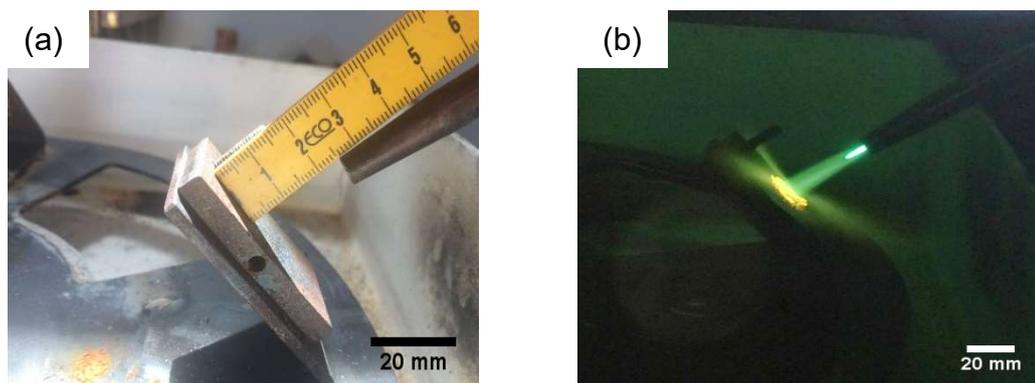
Figura 33: Detalhe dos Parâmetros

Na Figura 33 (a) mostra o detalhe da medida usada (25 mm) entre o bico do maçarico e o corpo de prova, o detalhe da chama oxidante utilizado para parametrizar e também durante o ensaio, é mostrado na Figura 33 (b), foi utilizado um filtro para melhor visualização da chama.

A Tabela 07 mostra detalhadamente os valores de tempo encontrado após as quatro medições. Com a informação de tempo encontrada, por sua vez a configuração da programação do equipamento via Arduino foi efetuado utilizando a média do tempo de 59 s, porém utilizado 60 s. Um detalhe importante a ressaltar, é o tipo de chama utilizado no parâmetro e no decorrer do ensaio de FT, a chama oxidante foi o tipo de chama pré-estabelecido que alcançou os resultados esperados, comparados aos outros tipos de chama utilizados para os bicos aplicados no ensaio.

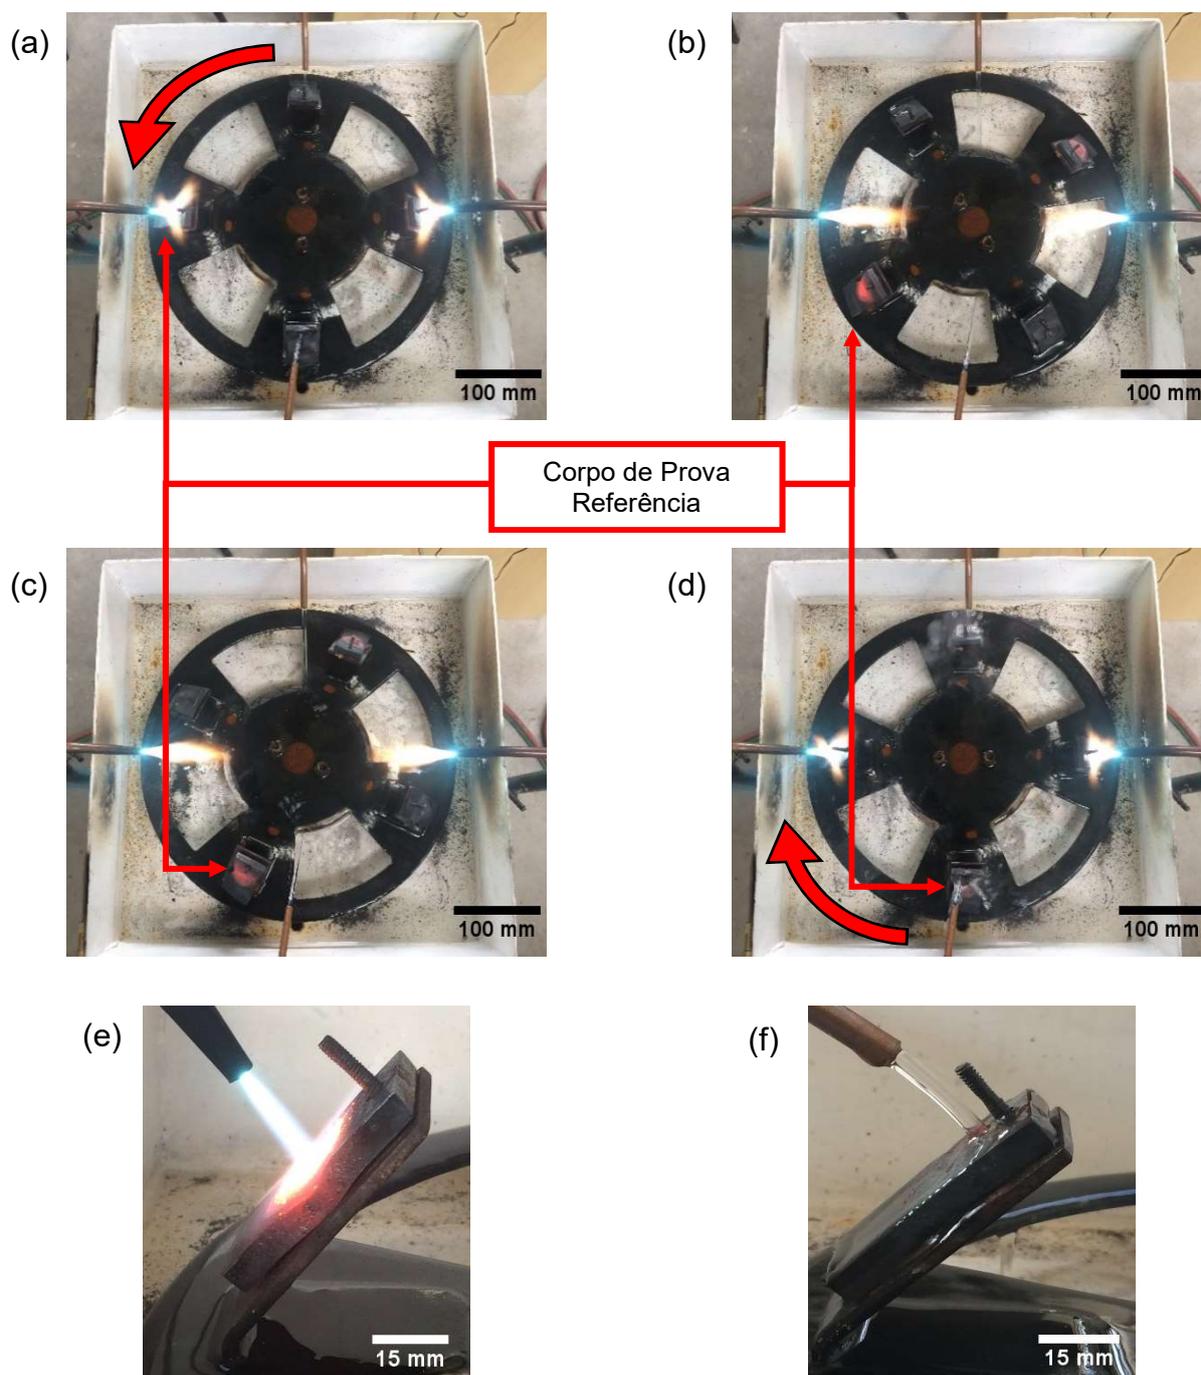
Figura 34: Detalhes do Ensaio de Fadiga Térmica

Como um todo, a Figura 34 ilustra de maneira pontual e simplificada o momento em que o CP de referência atingiu o patamar máximo de temperatura e se posiciona na estação de resfriamento. Na Figura 34 (a) mostra o sentido de rotação que o CP de referência vai percorrer, as Figura 34 (b) e (c) mostra o percurso intermediário do CP entre as estações, ao se posicionar na estação de resfriamento o CP é resfriado até o tempo já programado, completando um ciclo, então o CP de referência retorna a estação de aquecimento conforme sentido mostrado na Figura 34 (d). As Figura 34 (e) e (F) mostra em detalhe o CP na estação de aquecimento e na estação de resfriamento, respectivamente. Um relatório dos ensaios de fadiga térmica executados, está contemplado no APÊNDICE 3.

revolução sentido horário, assim completando um ciclo. Os números de ciclos utilizados no presente trabalho foram de 250, 500 e 750 ciclos tendo como suporte os ciclos utilizados nas pesquisas mais recentes, conforme literatura. A importância do motor de passo no projeto foi, por ser preciso no posicionamento exato dos CP nas estações de aquecimento e resfriamento, para melhor autonomia do equipamento.

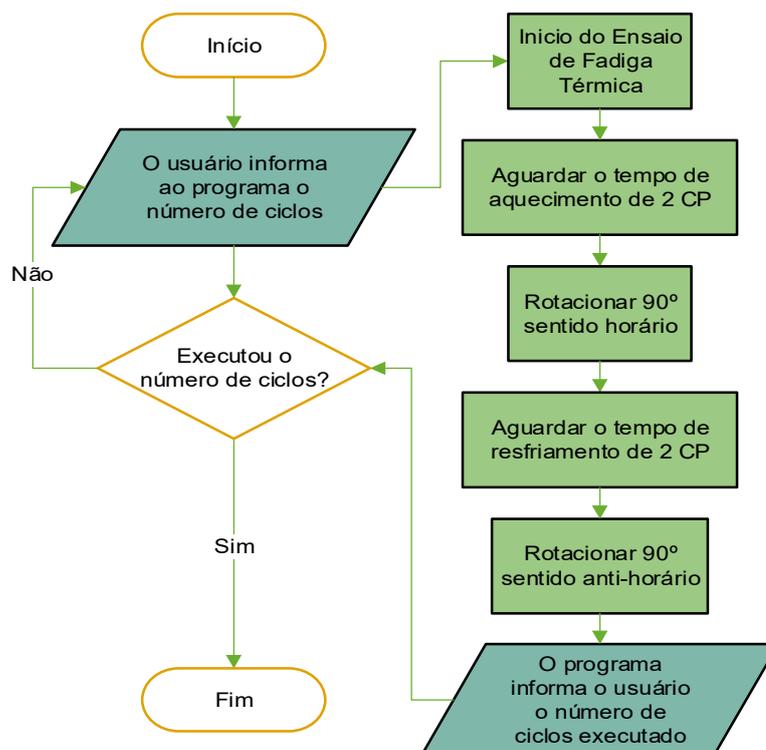
Figura 35: Fluxograma Macro do Funcionamento do Ensaio de FT

A Figura 35 mostra um fluxograma resumido para o melhor entendimento do funcionamento do ensaio de fadiga térmica realizado neste trabalho, importante ressaltar, que ao final de cada ciclo os CP eram estacionados na estação de resfriamento.

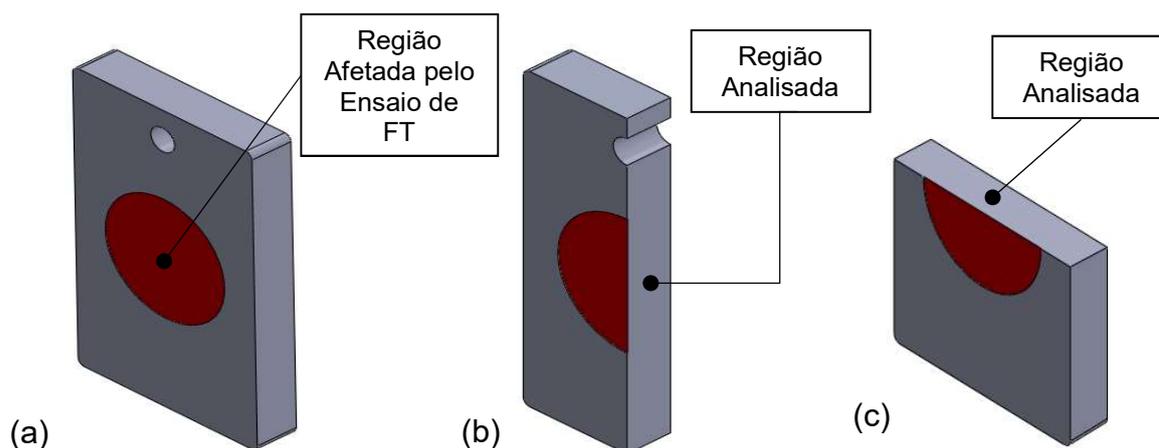
Figura 36: Detalhe das Amostras Retiradas dos CP Após FT

A Figura 36 (a) mostra um desenho esquemático do corpo de prova após o ensaio de fadiga térmica com o detalhe da região afetada pelo ensaio, na Figura 36 (b) mostra um desenho esquemático da seção longitudinal retirada dos CP e o detalhe da região analisada, mostra também a região retirada para análise de superfície, observa-se que a amostra analisada foi a mais próxima da região afetada pelo o ensaio, já a Figura 36 (c) ilustra esquematicamente a seção transversal retirada dos CP e o detalhe da região analisada.

As amostras retiradas dos respectivos ciclos, foram utilizadas para as análises de imagens por microscopia óptica, microscopia eletrônica de varredura (MEV) e para ensaio de microdureza Vickers, a Figura 36 mostra desenho esquemático da amostra.

Verificou-se o indício de trincas internas, avaliando a as seções transversais e longitudinais das amostras, conforme Figura 36 (b) e (c), essas devidamente preparadas e atacadas quimicamente, utilizando o MEV para coleta de imagens, exibidas na Figura 48.

Verificou-se também para amostra submetida a 500 ciclos de fadiga térmica o início de trincas internas, avaliando as seções transversais e longitudinais das amostras, conforme Figura 36 (b) e (c), essas devidamente preparadas e atacadas quimicamente, utilizando o MEV para coleta de imagens. A Figura 55 (a) a (d) mostra trincas encontradas na microestrutura da amostra submetida a 500 ciclos de fadiga térmica, destacando a Figura 55 (a) onde mostra uma trinca mais evidente, essa localizada na seção próximo a superfície diretamente atingida pelos ciclos térmicos. Nota-se a ocorrência tanto de trincas intergranulares, como mostra a Figura 55 (b) e (d), quanto de trincas intragranulares, mostrado na Figura 55 (c). Com o auxílio do MEV foram feitos EDS para análise qualitativa dos elementos nas trincas, assim exibido na Figura 56.

Verificou-se também para amostra submetida a 750 ciclos de fadiga térmica o indício de trincas internas, avaliando a as seções transversais e longitudinais das amostras, conforme Figura 36 (b) e (c), essas devidamente preparadas e atacadas quimicamente, utilizando o MEV para coleta de imagens, ilustradas na Figura 63.

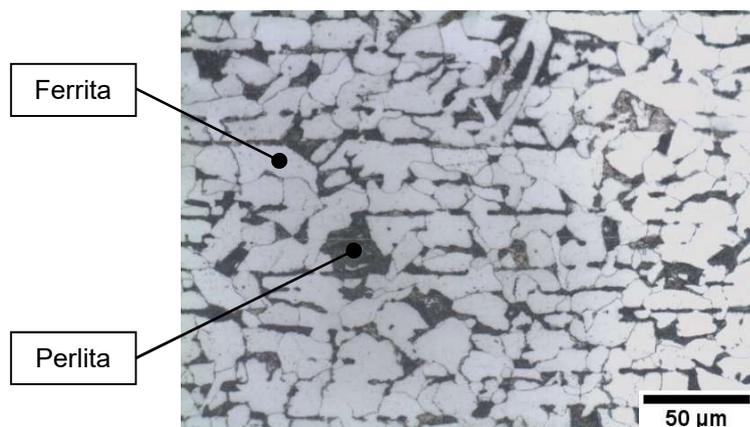
Figura 37: Estrutura Metalográfica ASTM SA – 516 Gr 60 Como Recebido

A Figura 37 mostra a microestrutura do aço ASTM SA – 516 Gr 60 com magnificação 500x contendo as fases Ferrita e Perlita, sendo esta microestrutura típicas dos aços hipoeutetóides (GONG *et al* 2010; LIM *et al* 2016). Notou-se também a presença de bandeamento longitudinal em todas as amostras relacionado ao processo de conformação mecânica.

Após o procedimento de lixa, polimento e ataque químico no material como recebido, foi realizado a análise por imagens feita no microscópio óptico, onde observa-se sua microestrutura e as fases presentes neste material.

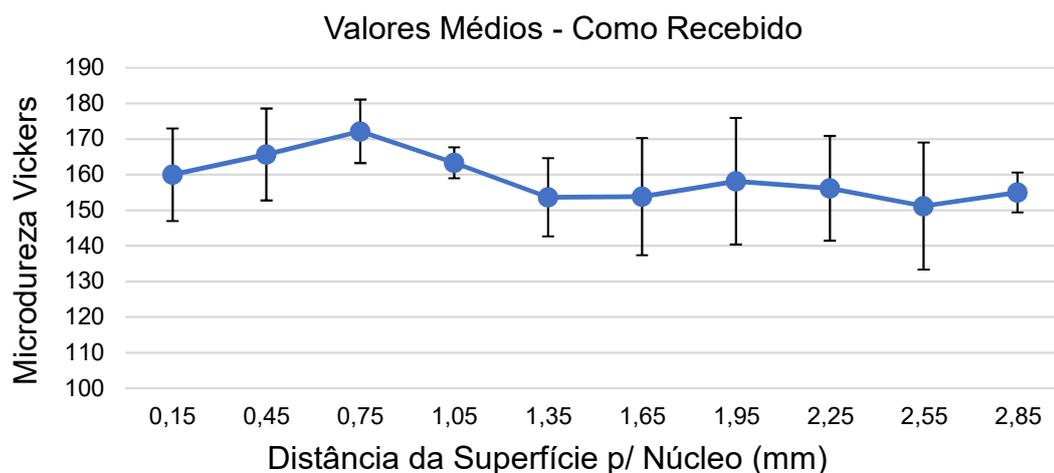
Figura 38: Perfil de Microdureza Vickers do Material Como Recebido

A Figura 38, mostra o perfil de microdureza, onde este se deu através das médias encontradas nas seções transversais e longitudinais, observa - se maiores valores próximo a superfície de 172 HV, especificamente no ponto a 0,75 mm da superfície. Para distâncias próximas ao núcleo da amostra, obteve-se valores menores, atingindo o pico mais baixo de 151 HV a 2,55 mm da superfície.

A Tabela 10 mostra a média da microdureza encontrada na caracterização do aço estudado, o valor da média de 158,92 HV com desvio padrão de 6,5. Lim *et al* (2016) encontrou uma média de microdureza Vickers de aproximadamente 171 HV, para o aço ASTM SA – 516 Gr 70. Bala *et al* (2013) encontraram uma média de microdureza do aço ASTM SA – 516 Gr 70 de 187 HV. Para uma melhor visualização, um perfil de microdureza da amostra do aço como recebido foi plotado, este mostrado na Figura 38.

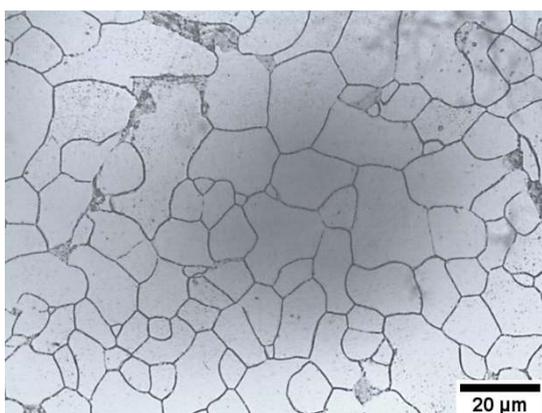
Figura 39: Contornos de Grãos Austeníticos ASTM SA – 516 Gr 60 CR

A Figura 39 mostra os contornos de grãos do aço ASTM SA – 516 Gr 60 com magnificação 1000x, através desta imagem e aplicação do método, teve-se como resultado de tamanho grão austenítico, o de número 9 ASTM, considerado grãos fino, para o aço ASTM SA – 516 o tamanho de grão austenítico é de 5 ASTM ou maior (ASME, 2004).

Após efetuar os procedimentos, obteve-se o tamanho de grão ASTM na amostra como recebido, utilizando a contagem de grão pelo método de interceptos.

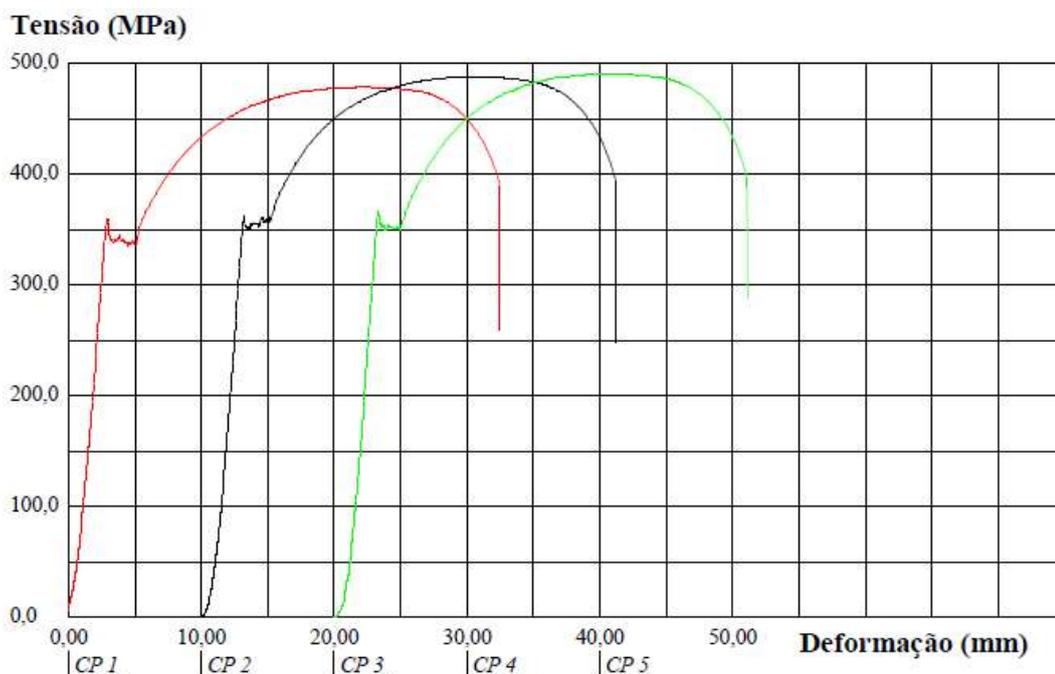
Figura 40: Gráfico Tensão x Deformação ASTM SA – 516 Gr 60

A Figura 40 mostra o gráfico da tensão versus deformação dos três corpos de prova do aço ASTM SA – 516 Gr 60, utilizado no presente trabalho.

O valor médio de resistência a tração encontrado para o material foi de 485,8 MPa, de acordo com a norma, este limite pode variar de 415 MPa a 550 MPa para o aço ASTM SA – 516 Gr 60 (ASME, 2004).

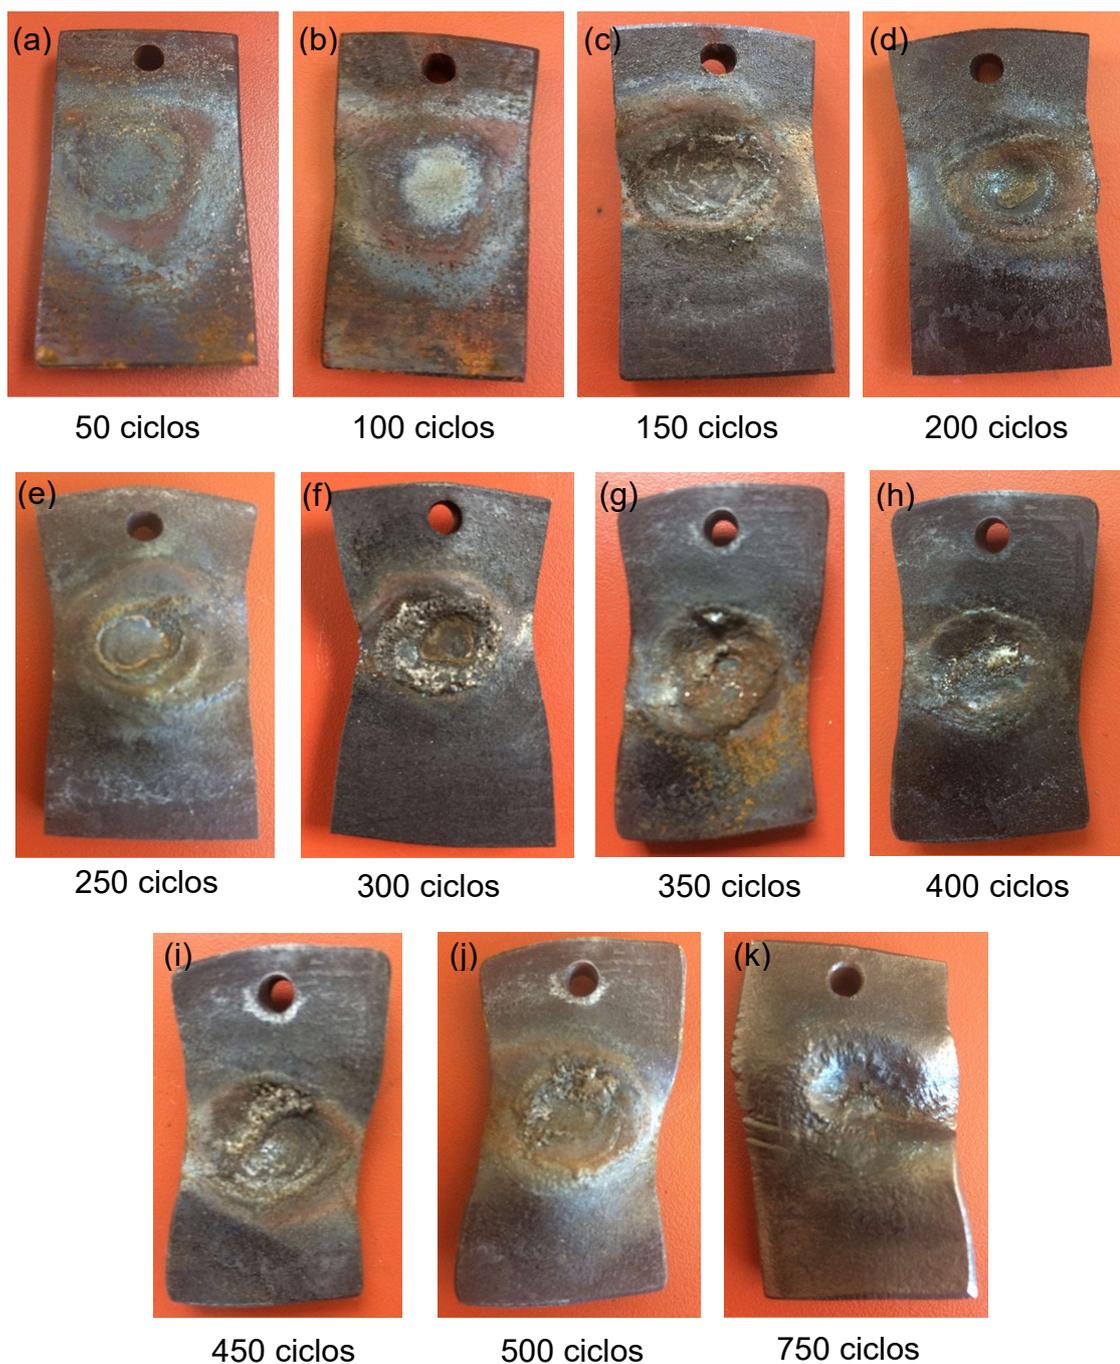
Figura 41: Corpo de Prova a Cada 50 Ciclos de Fadiga Térmica

A Figura 41 mostra os efeitos causados nos corpos de prova a cada 50 ciclos de fadiga térmica, esses verificados através de análise visual. É importante ressaltar que os corpos de prova representado nesta figura são dos seus respectivos ciclos e não a evolução de um único corpo de prova.

É notável que uma deformação no corpo de prova já é visível nos 100 ciclos como visto na Figura 41 (b) e agravando essa deformação no decorrer do ensaio, a deformação na região central do corpo de prova foi em função desta ser diretamente afetada pela chama do ensaio, tal deformação fica evidenciada a partir de 150 ciclos, Figura 41 (c), na Figura 41 (k) mostra o corpo de prova após 750 ciclos de fadiga térmica, onde é notável o aparecimento de trincas.

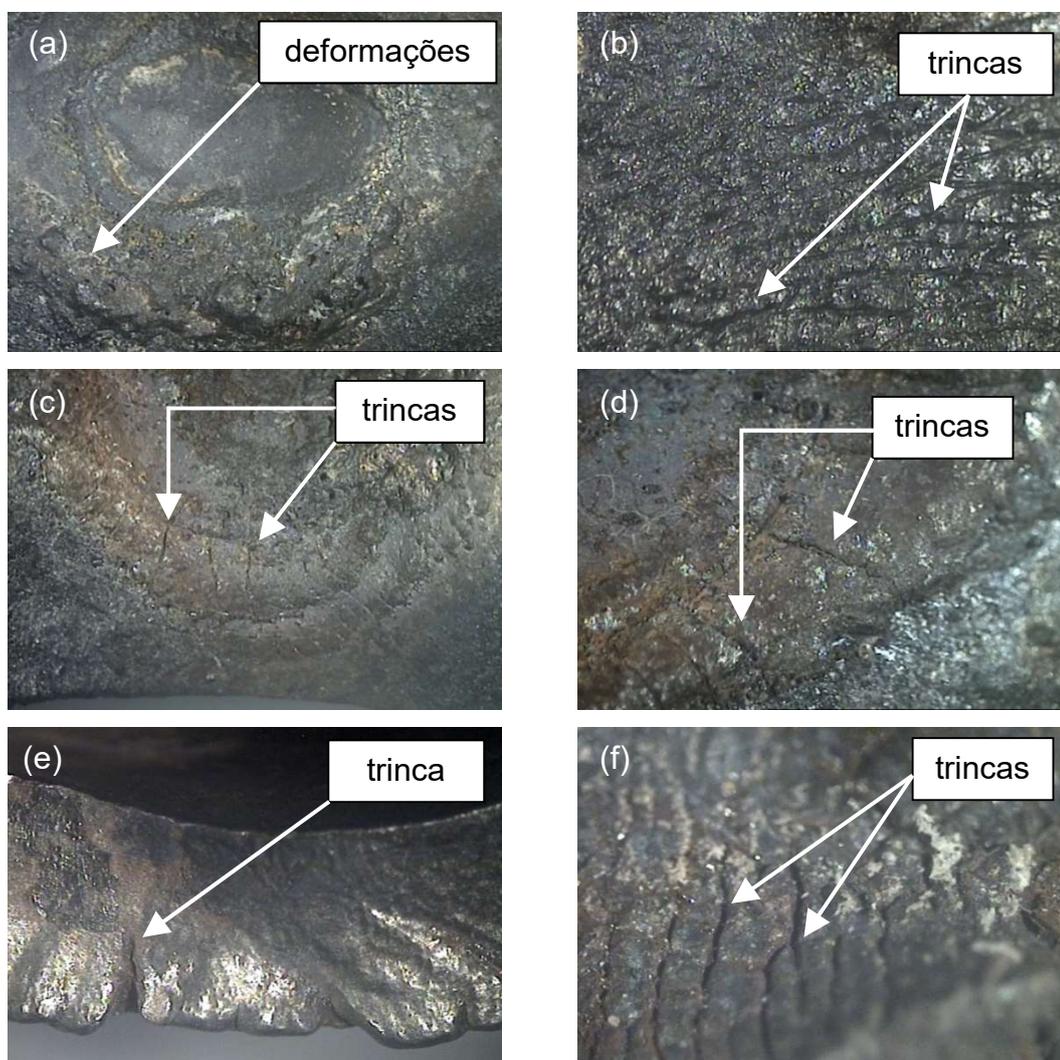
Figura 42: Imagens Macros Corpo de Prova

Após término dos ensaios de fadiga térmica, corpo de prova de 250, 500 e 750 ciclos, foram avaliados os aspectos macroscópicos, verificando trincas visíveis e deformações, conforme mostrado na Figura 42.

As imagens macros da superfície do corpo de prova submetido a 250 ciclos de fadiga térmica, onde é possível notar a deformação causada pela ação da chama

Figura 42 (a) e o surgimento de trincas, como mostrado na Figura 42 (b), para o corpo de prova com 500 ciclos de fadiga térmica, as trincas também aparecem na superfície com mais evidencia, assim mostrado na Figura 42 (c) e (d), quando o corpo de prova foi submetido a 750 ciclos de fadiga térmica é notável o aparecimento de trincas relevantes, mostrado na Figura 42 (e), onde é visível a trinca na seção transversal do CP, nota-se também uma deformação nesta seção, na Figura 42 (f), as trincas na superfície são em maior quantidade comparado com os demais ciclos, trincas macros e superficiais, onde observa-se a interação entre trincas vizinhas (LI, 2018; CONG, 2014; ASAYAMA, 2009).

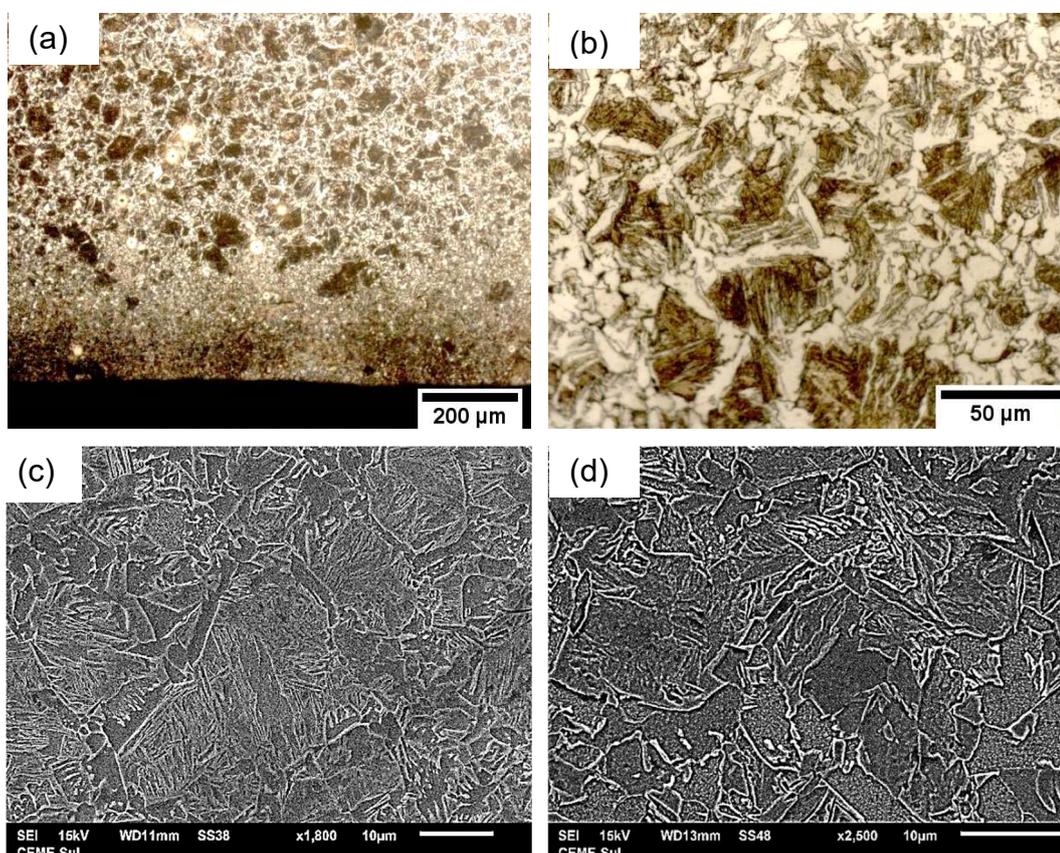
Figura 43: Microestrutura da Amostra Submetida a 250 Ciclos - Seção

A Figura 43 mostra detalhe da microestrutura da seção, próxima a superfície da amostra, submetida a 250 ciclos de fadiga térmica, nota-se uma primeira camada de grãos bem refinados e aproximadamente 0,5 mm da superfície revela-se uma camada mais grosseira com ilhas de Perlita, mostrado na Figura 43 (a), o detalhe dessas ilhas são mostrada em um aumento de 500x, conforme Figura 43 (b). Imagens coletadas no MEV reforçam o detalhe das ilhas aumentadas 1800x e 2500x de acordo com a Figura 43 (c) e Figura 43 (d) respectivamente, após os primeiros ciclos de fadiga térmica apresentou algumas ilhas de Perlita, formação de finas colônias de Perlita na Ferrita (LIM *et al* 2016; ROA *et al* 2016). A Figura 44 mostra o EDS aplicado nas ilhas de Perlitas encontradas na microestrutura das amostras submetidas a 250 ciclos.

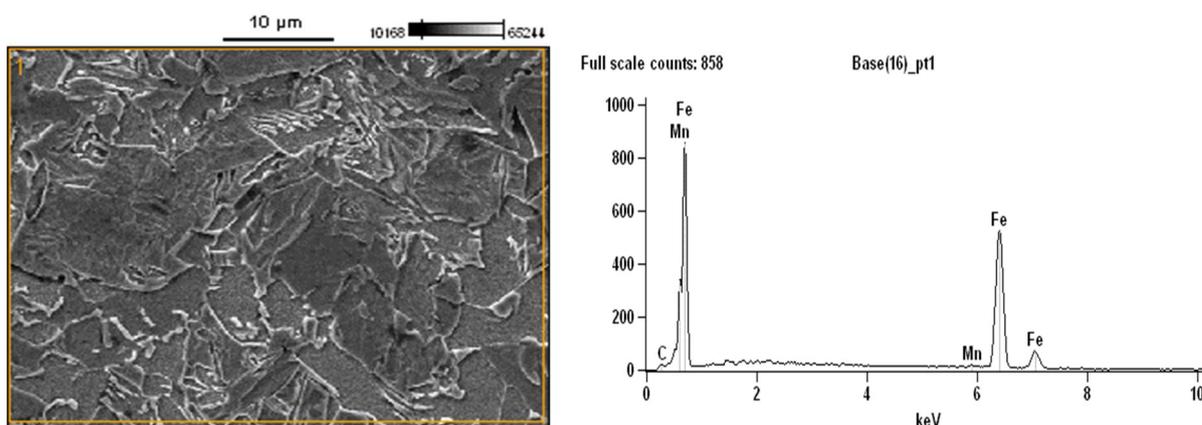
Figura 44: Microsonda – EDS Amostra 250 Ciclos

Com o uso do EDS foi possível analisar a composição dos elementos nas ilhas de Perlita, mesmo que qualitativamente pode-se observar a presença dos elementos base deste aço, Fe, Mn e C, conforme mostrado na Figura 44.

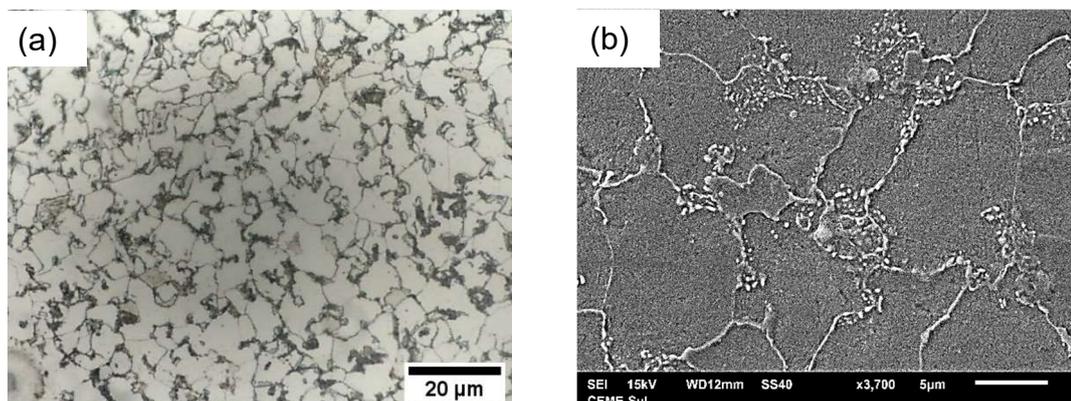
Figura 45: Microestrutura da Amostra Submetida a 250 Ciclos - Núcleo

Ao analisar mais ao núcleo das seções da amostra a 250 ciclos de fadiga térmica, observa-se que sua microestrutura não foi muito alterada, nota-se uma semelhança com a microestrutura do substrato e a incidência das ilhas de Perlita é zero, como mostrado na Figura 45 (a), entretanto há a presença de carbonetos precipitados Figura 45 (b).

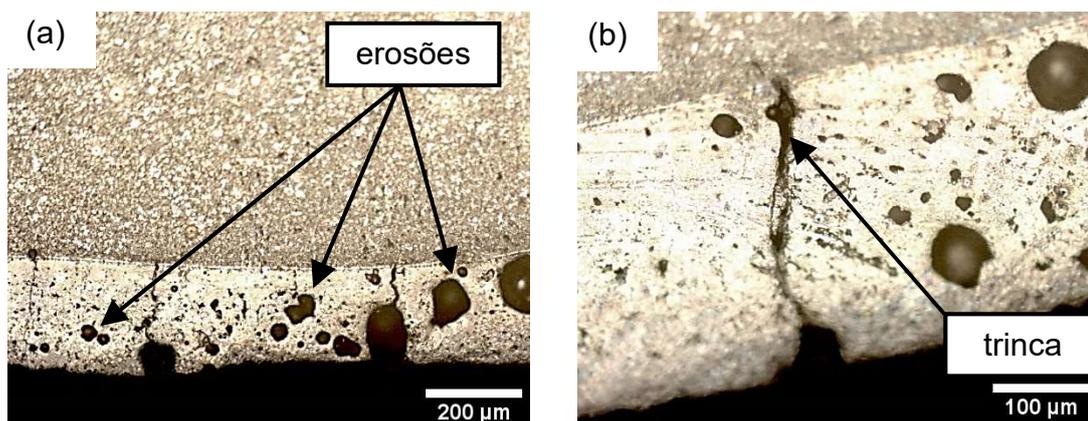
Figura 46: Amostra a 250 Ciclos de Fadiga Térmica – Próximo a Superfície

Uma análise metalográfica foi feita em uma determinada parte da superfície, a Figura 46 (a) mostra essa região em um aumento de 100x, observa-se uma camada com trincas e erosões ocasionadas pela chama oxidante, ao aumentar para 200x é possível visualizar com mais detalhe esses defeitos, mostrado na Figura 46 (b), a causa provável é de oxidação por alta temperatura (BALA *et al* 2013), reduzindo a resistência, de modo que a falha ocorreu por fadiga térmica (BARBOSA *et al* 2012).

O tempo de permanência em altas temperaturas seguido de diferenças taxas de resfriamento, podem causar mudanças microestruturais significativas (MOOJEN, 2014). Verificou também nessa região a presença de Martensita revenida de médio carbono, a Martensita muito provavelmente será auto - revenida, porque formou-se a temperaturas altas, possibilitando um revenido parcial na continuação do resfriamento (SANTOS, 2013).

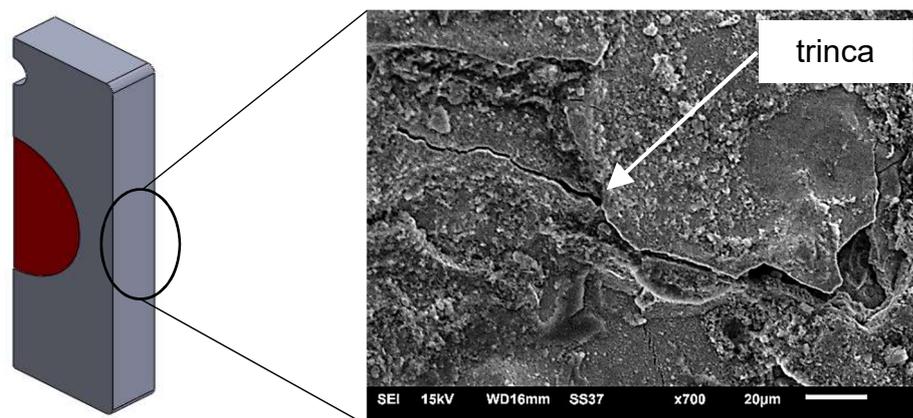
Figura 47: Detalhe das Trincas Externas na Amostra a 250 Ciclos

O surgimento de trincas, são as consequências do carregamento térmico e cíclico (SILVA, 2011). Quando uma estrutura está sujeita à fadiga térmica, normalmente múltiplas trincas iniciam e se propagam (ASAYAMA *et al* 2009). Após a análise visual, verificou-se uma incidência de trincas na seção longitudinal da amostra conforme mostrado na Figura 47, assim, uma análise mais a fundo da ocorrência das trincas foi realizada.

A Figura 47 também mostra uma das trincas verificadas na seção, onde revelou sem ataque químico, somente através do MEV em um aumento de 700x.

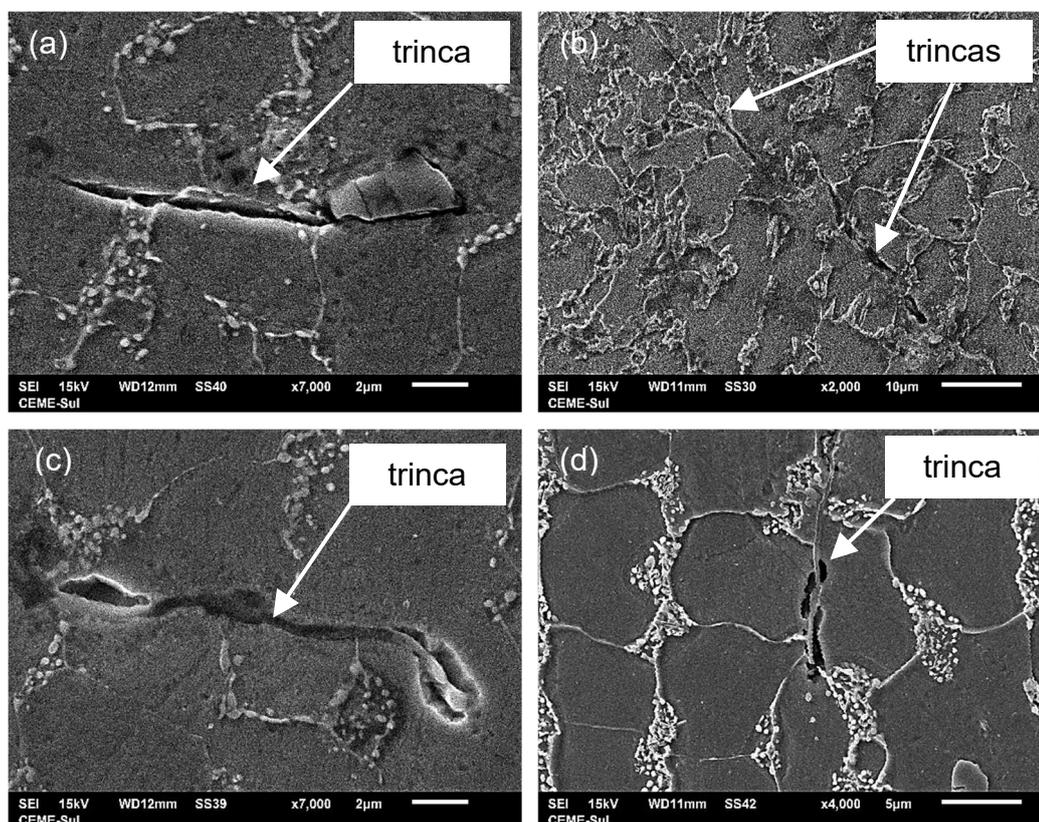
Figura 48: Detalhe das Trincas Internas na Amostra a 250 Ciclos

A Figura 48 (a) a (d) mostra trincas encontradas na microestrutura da amostra submetida a 250 ciclos de fadiga térmica, nota-se a ocorrência tanto de trincas intragranulares, como mostra a Figura 48 (a) (b) (c), quanto de trincas intergranulares, mostrado na Figura 48 (d). Com o auxílio do MEV foram feitos EDS para análise qualitativa dos elementos nas trincas, assim exibido na Figura 49.

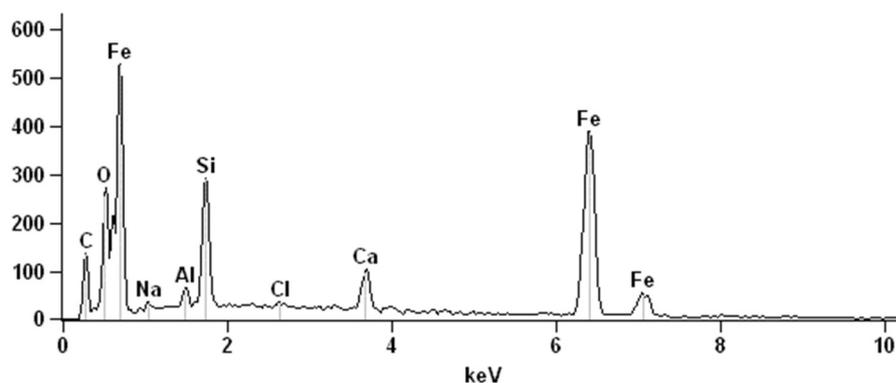
Figura 49: Microsonda – EDS nas Trincas 250 Ciclos

Onde mostra uma análise média por EDS nas pontas das trincas presentes na amostra de 250 ciclos, observa-se a presença de O, sendo os demais elementos químicos, típicos da composição do substrato.

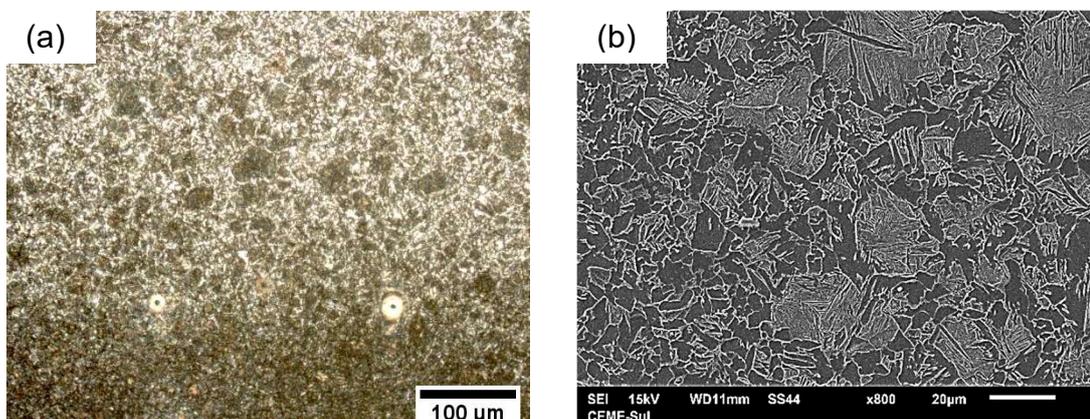
Figura 50: Microestrutura da Amostra Submetida a 500 Ciclos - Seção

Assim como na amostra submetida a 250 ciclos, a análise da microestrutura para amostra submetida a 500 ciclos de fadiga térmica também foi efetuada, as imagens coletadas para análises são exibidas na Figura 50.

Na seção próximo a superfície da amostra, nota-se uma primeira camada de grãos bem refinados, e também uma camada mais grosseira com ilhas de Perlita, mostrado na Figura 50 (a), o detalhe dessas ilhas são mostrada em imagens do MEV que reforçam o detalhe das ilhas aumentadas 800x de acordo com a Figura 50 (b), seguindo com os ciclos de fadiga térmica apresentou algumas ilhas de Perlita, formação de finas colônias de Perlita na Ferrita (LIM *et al* 2016; ROA *et al* 2016). Feito também para amostra submetida a 500 ciclos de fadiga térmica a análise da composição dos elementos nas ilhas de Perlita, a Figura 51 mostra o EDS aplicado.

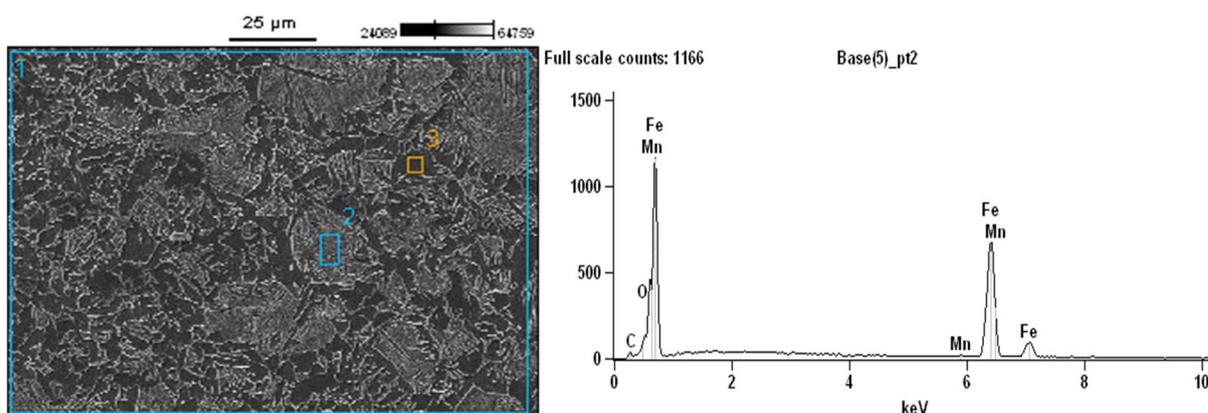
Figura 51: Microsonda – EDS Amostra 500 Ciclos

Mesmo que qualitativamente pode-se observar a presença de O, além dos elementos base deste aço, Fe, Mn e C, conforme mostrado na Figura 51.

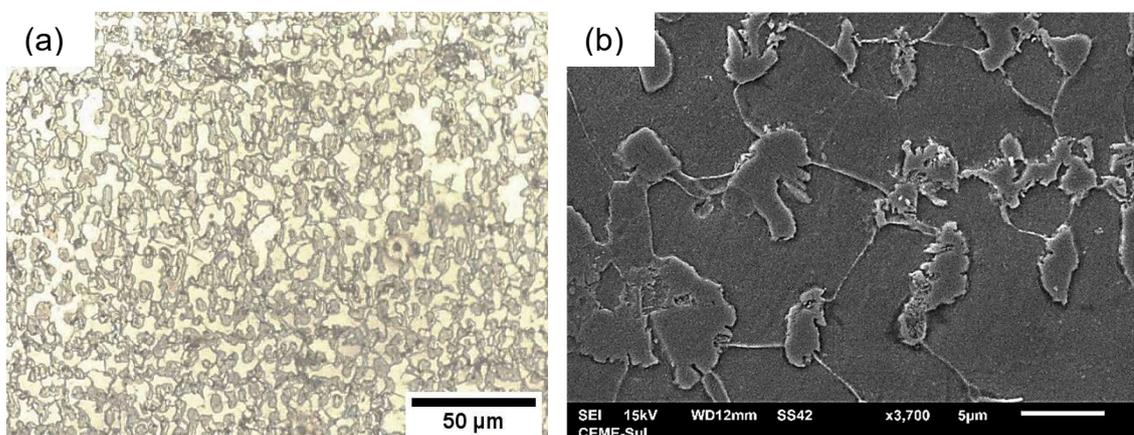
Figura 52: Microestrutura da Amostra Submetida a 500 Ciclos - Núcleo

A Figura 52 exibe a microestrutura mais ao núcleo das seções da amostra submetida a 500 ciclos de fadiga térmica.

Ao analisar a microestrutura, observa-se que a incidência das ilhas de Perlita na microestrutura é zero, como mostrado na Figura 52 (a), com um aumento de 3700x, é possível ver o detalhe da presença das fases Ferrita e Perlita, semelhante ao substrato de acordo com a Figura 52 (b), há também a presença de carbonetos precipitados.
