**UNIVERSIDADE FEDERAL DO RIO GRANDE – FURG
ESCOLA DE ENGENHARIA – EE
PROGRAMA DE PÓS GRADUAÇÃO EM ENGENHARIA MECÂNICA – PPGMEC**

**ANÁLISE DOS ASPECTOS METALÚRGICOS DO AÇO ASTM SA – 516 Gr 60
UTILIZADO EM CALDEIRAS SUBMETIDO À FADIGA TÉRMICA**

Dissertação apresentado ao Programa de Pós-Graduação em Engenharia Mecânica da Universidade Federal do Rio Grande, como requisito parcial para obtenção do Título de Mestre em Engenharia de Mecânica.

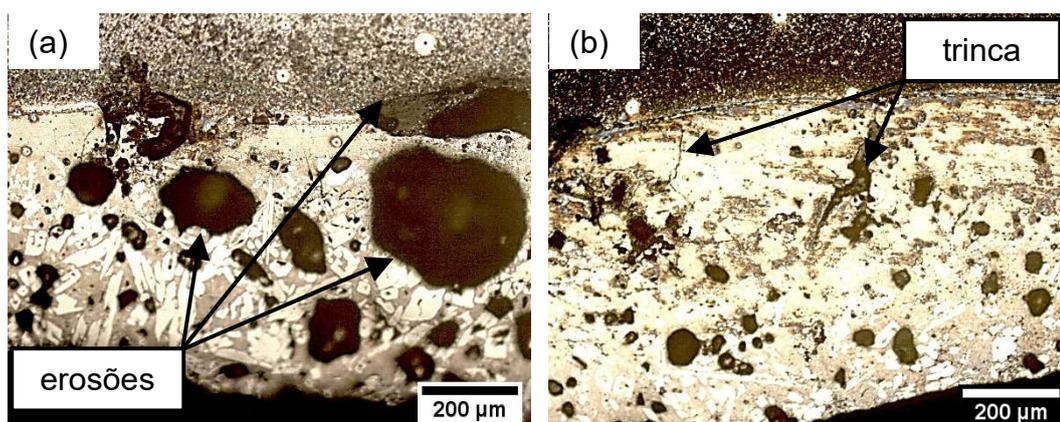
Figura 53: Amostra a 500 Ciclos de Fadiga Térmica – Próximo a Superfície

Seguindo os critérios utilizados na amostra de 250 ciclos, o mesmo foi feito para a amostra submetida a 500 ciclos de fadiga térmica, onde a análise metalográfica na seção, em uma determinada parte da superfície, onde ocorreu as deformações. A Figura 53 (a) e (b) mostram essa região em um aumento de 100x, observa-se uma camada com trincas e erosões ocasionadas pela chama oxidante, onde esses defeitos já atingem o metal, a causa provável é de oxidação por alta temperatura (BALA *et al* 2013), reduzindo a resistência, de modo que a falha ocorreu por fadiga térmica (BARBOSA *et al* 2012).

O tempo de permanência em altas temperaturas seguido de diferentes taxas de resfriamento, podem causar mudanças microestruturais significativas (MOOJEN, 2014). Assim como na amostra de 250 ciclos, verificou também para 500 ciclos a presença de Martensita revenida de médio carbono nessa região, a Martensita muito provavelmente será auto - revenida, porque formou-se a temperaturas altas, possibilitando um revenido parcial na continuação do resfriamento (SANTOS, 2013).

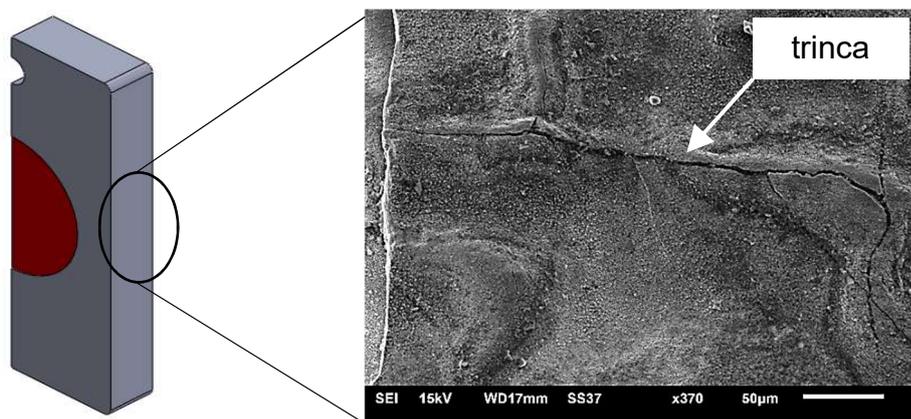
Figura 54: Detalhe das Trincas Externas na Amostra a 500 Ciclos

Após a análise visual na amostra a 500 ciclos de fadiga térmica, verificou-se a incidência de trincas na seção longitudinal na parte externa da amostra conforme mostrado na Figura 54, assim como na amostra submetida a 250 ciclos, uma análise mais a fundo da ocorrência das trincas foi realizada para esta condição, 500 ciclos.

A Figura 54 também mostra uma das trincas verificadas na seção, onde revelou sem ataque químico, somente através do MEV em um aumento de 370x.

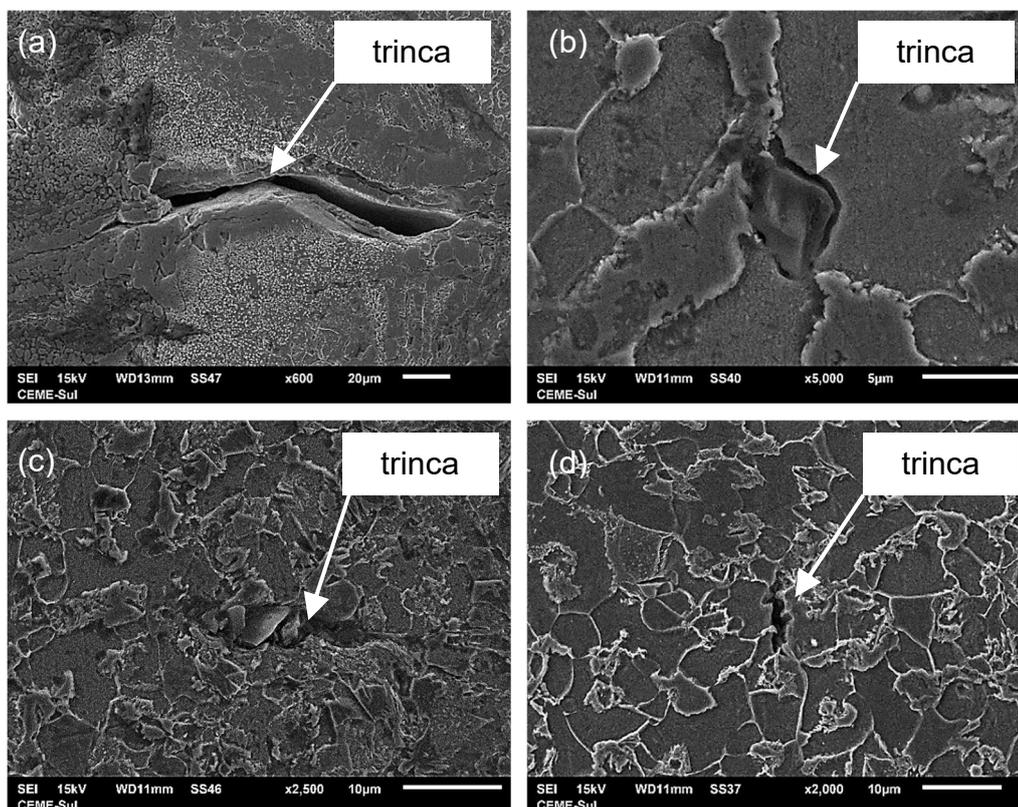
Figura 55: Detalhe das Trincas Internas na Amostra a 500 Ciclos

Verificou-se também para amostra submetida a 500 ciclos de fadiga térmica o início de trincas internas, avaliando as seções transversais e longitudinais das amostras, conforme Figura 36 (b) e (c), essas devidamente preparadas e atacadas quimicamente, utilizando o MEV para coleta de imagens. A Figura 55 (a) a (d) mostra trincas encontradas na microestrutura da amostra submetida a 500 ciclos de fadiga térmica, destacando a Figura 55 (a) onde mostra uma trinca mais evidente, essa localizada na seção próximo a superfície diretamente atingida pelos ciclos térmicos. Nota-se a ocorrência tanto de trincas intergranulares, como mostra a Figura 55 (b) e (d), quanto de trincas intragranulares, mostrado na Figura 55 (c). Com o auxílio do MEV foram feitos EDS para análise qualitativa dos elementos nas trincas, assim exibido na Figura 56.

Onde mostra uma análise média por EDS nas pontas das trincas presentes na amostra de 500 ciclos, observa-se a presença do O, sendo os demais elementos típicos da composição do substrato. Fez-se necessário um análise por EDS na trinca da Figura 55 (a), devido a sua relevância na pesquisa, EDS exibido na Figura 57.

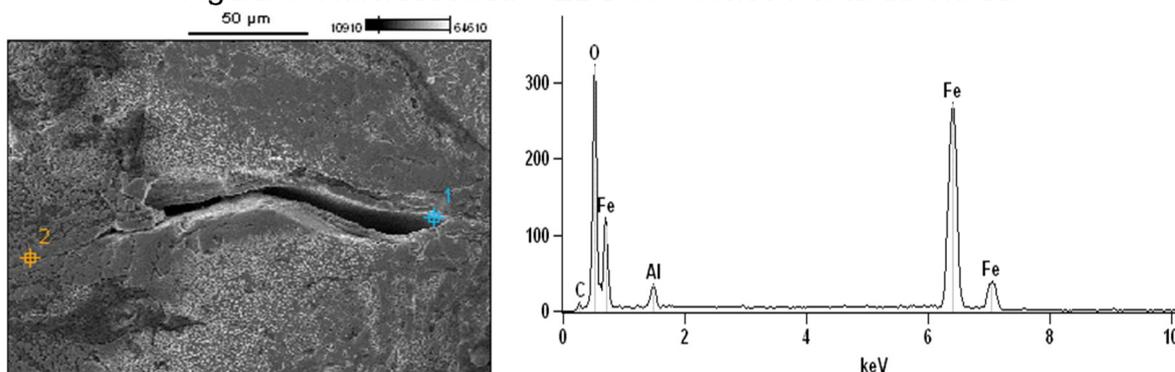
Figura 57: Microsonda – EDS 500 Ciclos Ponta da Trinca

A presença do O foi mais evidente que os demais elementos, conforme análise dos elementos por EDS na ponta da trinca, assim mostrado na Figura 57.

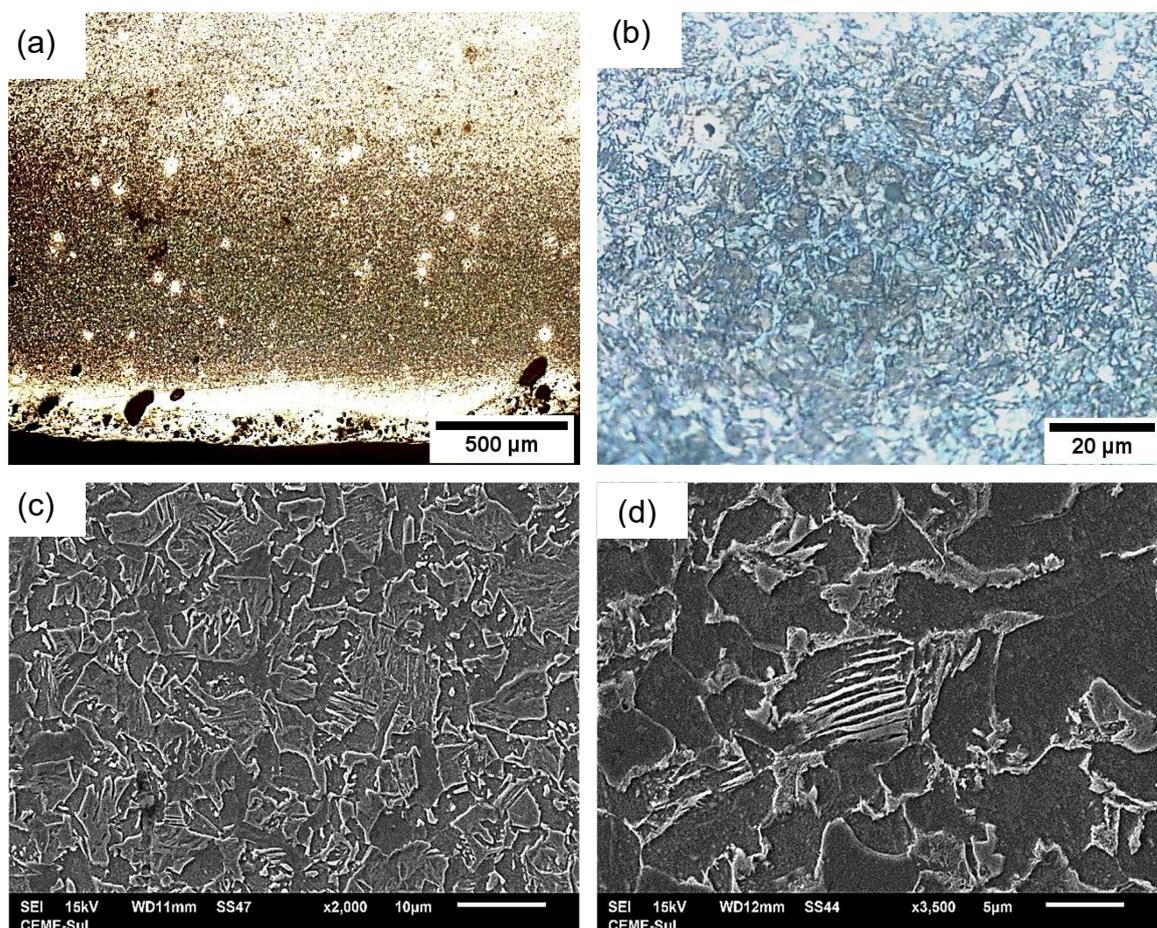
Figura 58: Microestrutura da Amostra Submetida a 750 Ciclos - Seção

Assim como nas amostra submetida a 250 e 500 ciclos, a análise da microestrutura para amostra submetida a 750 ciclos de fadiga térmica também foi efetuada, analisando a seção próximo a superfície da amostra, nota-se uma primeira camada branca, observa-se uma camada de grãos bem refinados e as ilhas de Perlita estão mais aglutinadas, mostrado na Figura 58 (a), o detalhe das ilhas são mostrada em um aumento de 500x, conforme Figura 58 (b). Imagens coletadas no MEV reforçam o detalhe das ilhas aumentadas 2000x de acordo com a Figura 58 (c) e 3500x conforme Figura 58 (d), após os primeiros ciclos de fadiga térmica apresentou algumas ilhas de Perlita, formação de finas colônias de Perlita na Ferrita (LIM *et al* 2016 e ROA *et al* 2016).

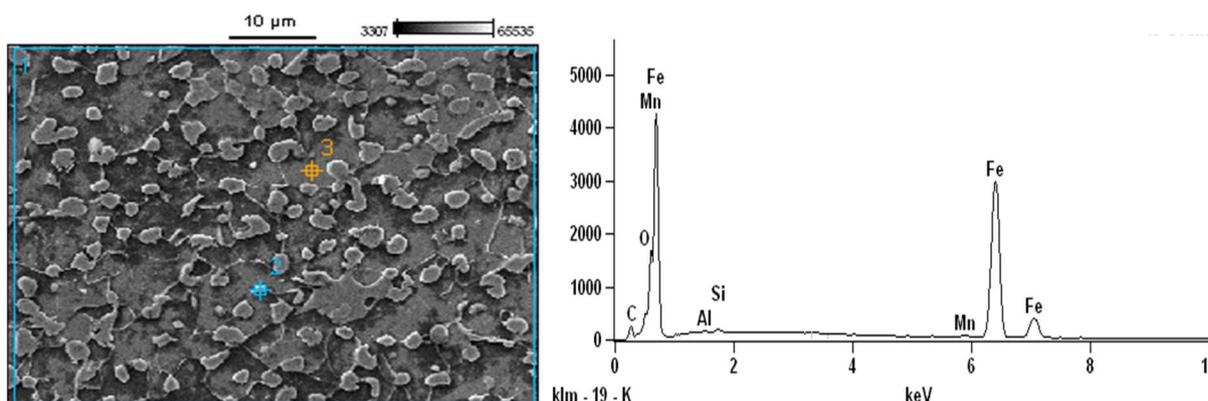
Figura 59: Microsonda – EDS Amostra 750 Ciclos

Feito também para amostra submetida a 750 ciclos de fadiga térmica a análise da composição dos elementos em uma parte da amostra, com o uso do EDS mesmo que qualitativamente pode-se observar a presença do O, junto dos elementos base deste aço, Fe, Mn e C, há a presença de Al e Si conforme mostrado na Figura 59.

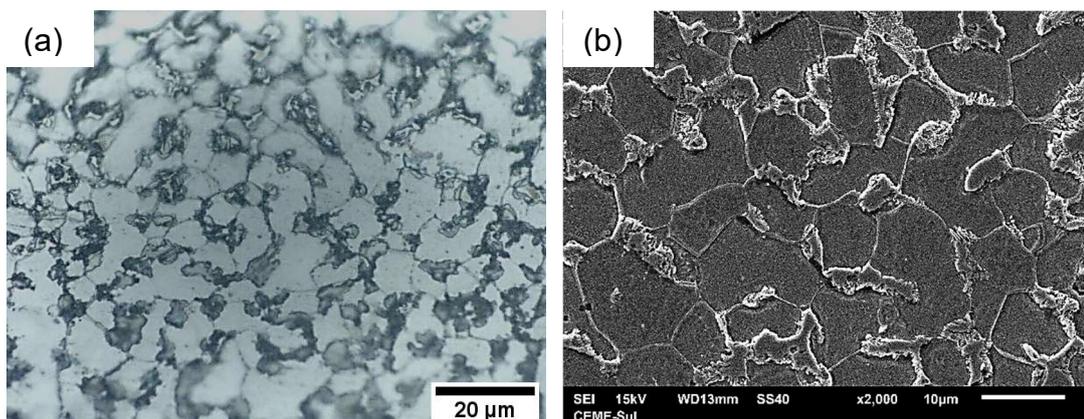
Figura 60: Microestrutura da Amostra Submetida a 750 Ciclos - Núcleo

Ao analisar mais ao núcleo das seções da amostra a 750 ciclos de fadiga térmica, observa-se que a incidência das ilhas de Perlita na microestrutura é zero, como mostrado na Figura 60 (a), com um aumento de 2000x, é possível ver o detalhe da presença das fases Ferrita e Perlita, semelhante ao substrato de acordo com a Figura 60 (b), há também a presença de carbonetos precipitados.

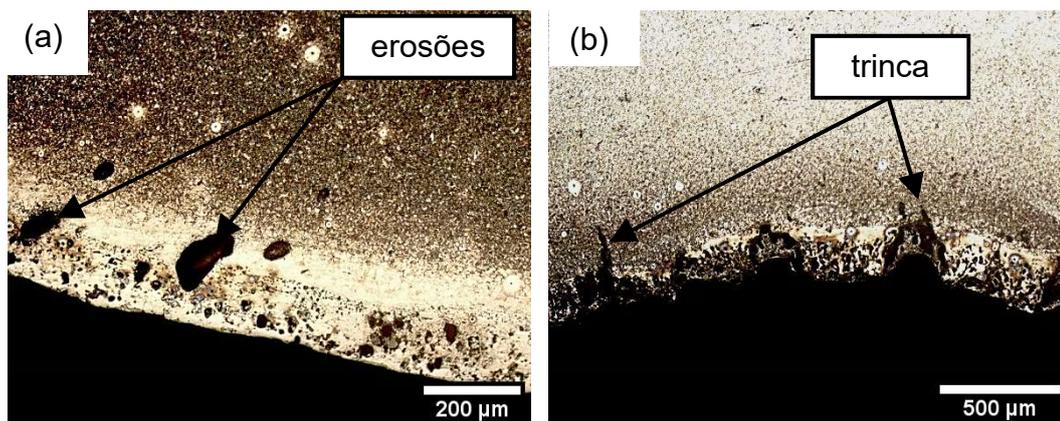
Figura 61: Amostra a 750 Ciclos de Fadiga Térmica – Próximo a Superfície

Como feito nas amostras de 250 e 500 ciclos, o mesmo foi feito para a amostra submetida a 750 ciclos de fadiga térmica, onde a análise metalográfica na seção, em uma determinada parte da superfície, onde ocorreu as deformações, Figura 61.

A Figura 61 (a) e (b) mostram essa região em um aumento de 100x e 50x respectivamente, observa-se uma camada com trincas e erosões ocasionadas pela chama oxidante, onde esses defeitos se propaga ainda mais ao metal, a causa provável é de oxidação por alta temperatura (BALA *et al* 2013), reduzindo a resistência, de modo que a falha ocorreu por fadiga térmica (BARBOSA *et al* 2012). Assim como nas amostras de 250 e 500 ciclos, verificou também para 750 ciclos a presença de Martensita revenida de médio carbono nessa região, para esta condição observa-se uma camada maior, a Martensita muito provavelmente será auto - revenida, porque formou-se a temperaturas altas, possibilitando um revenido parcial na continuação do resfriamento (SANTOS, 2013).

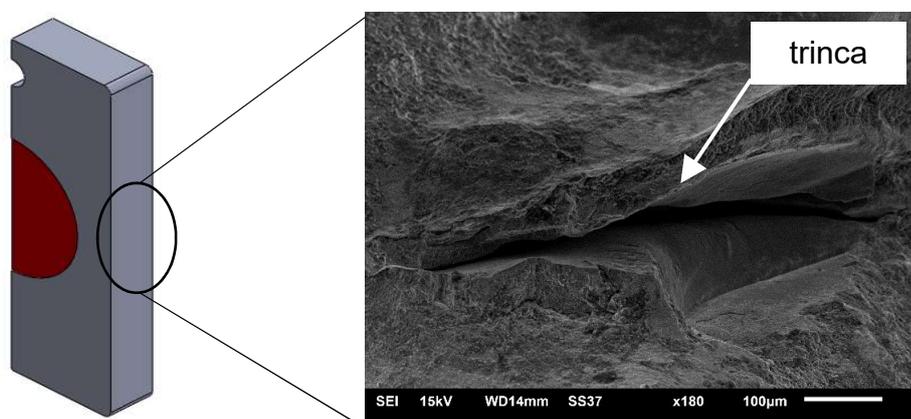
Figura 62: Detalhe das Trincas Externas na Amostra a 750 Ciclos

Após a análise visual na amostra a 750 ciclos de fadiga térmica, verificou-se a incidência de trincas na seção longitudinal na parte externa da amostra conforme mostrado na Figura 62.

Assim como na amostra submetida a 250 e 500 ciclos, uma análise mais a fundo da ocorrência das trincas foi realizada para esta condição, 750 ciclos. O surgimento de trincas, são as consequências do carregamento térmico e cíclico (SILVA, 2011). Quando uma estrutura está sujeita à fadiga térmica, normalmente múltiplas trincas iniciam e se propagam (ASAYAMA *et al* 2009). A Figura 62 também mostra uma das trincas verificadas na seção, onde revelou sem ataque químico, somente através do MEV em um aumento de 180x, nota-se que a trinca revelada nesta condição é um defeito mais agravante no material, comparado aos demais ciclos

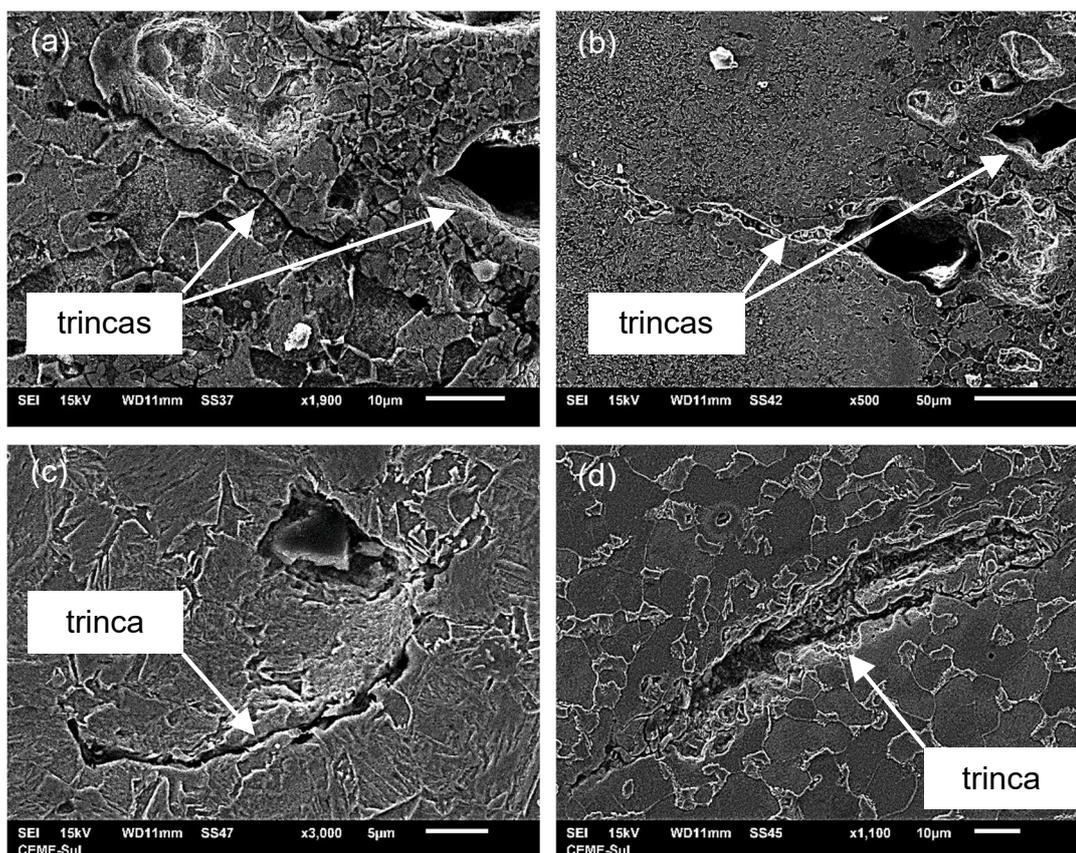
Figura 63: Detalhe das Trincas Internas na Amostra a 750 Ciclos

A Figura 63 (a) e (b) mostra trincas encontradas na microestrutura da amostra submetida a 750 ciclos de fadiga térmica, essas encontradas na seção próxima a superfície diretamente atingida pelos ciclos térmicos, a Figura 63 (c) e (d) mostra a

ocorrência maior de trincas intragranulares, observa-se também que as trincas presentes nessa condição são mais deletérias ao material. Com o auxílio do MEV foram feitos EDS para análise qualitativa dos elementos nas trincas, conforme exibido na Figura 64.

Verificou-se também para amostra submetida a 750 ciclos de fadiga térmica o indício de trincas internas, avaliando a as seções transversais e longitudinais das amostras, conforme Figura 36 (b) e (c), essas devidamente preparadas e atacadas quimicamente, utilizando o MEV para coleta de imagens, ilustradas na Figura 63.

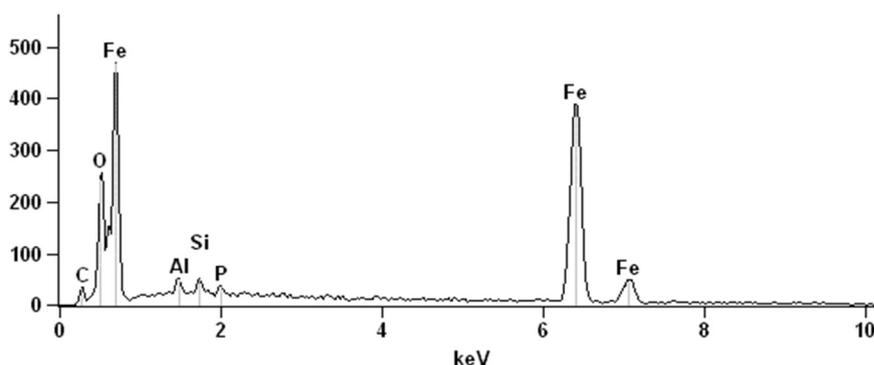
Figura 64: Microsonda – EDS nas Trincas 750 Ciclos

Assim como nas amostras submetidas a 250 e 500 ciclos, uma análise média por EDS nas pontas das trincas presentes na amostra de 750 ciclos, também foi realizada, observa-se a presença do O, sendo os demais elementos típicos da composição do substrato, como mostra a Figura 64.

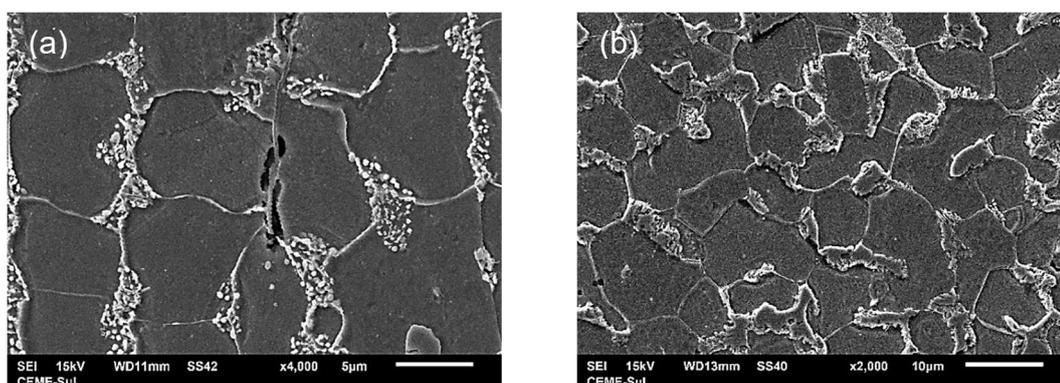
Figura 65: Imagens para Tamanho de Grão ASTM

A Figura 65 (a) mostra os contornos de grão das amostras submetidas a 250 ciclos de fadiga térmica aumentada 4000x, já na Figura 65 (b) mostra os contornos de grão na amostra submetida a 750 ciclos com aumento de 2000x, tratamentos térmicos promoveram significativo refino de grão na estrutura do aço (ARAÚJO *et al* 2015).

Após aplicar o método de contagem de grão pelo método dos interceptos, teve-se como resultado de tamanho grão austenítico, o de número 12 ASTM, considerado como grãos extrafinos. Imagens dos contornos de grãos são exibidos na Figura 65.

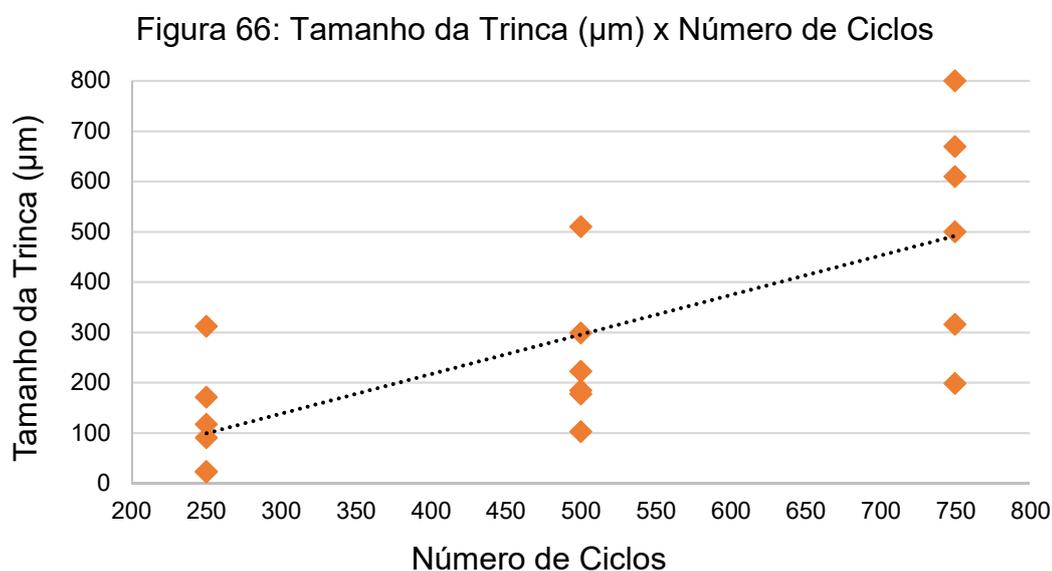
A Figura 66 mostra o gráfico de dispersão de seis trincas mais relevantes encontradas nas amostras submetidas a 250, 500 e 750 ciclos, ao confrontar os tamanhos das trincas entre os ciclos de fadiga térmica observa-se a tendência do aumento do tamanho da trinca conforme aumenta o número de ciclos de fadiga térmica. Das seis trincas dimensionadas, as de menor comprimento são bem próximas entres os ciclos, a discrepância maior entre os comprimentos é notada nas dimensões de maiores. Ao avaliar o efeito do número de ciclos, com os valores médios das dimensões das dez trincas encontradas nos diferentes ciclos de fadiga térmica, pode-se afirmar que entre 250 a 500 ciclos obteve um aumento no tamanho da trinca de aproximadamente 92,3%, entre 500 e 750 o aumento foi de 113,2%, comparando o menor número de ciclos com o maior, 250 e 750 ciclos, o valor é de aproximadamente 310%.

Nota-se um aumento dos valores conforme aumenta o ciclo de fadiga térmica (MELLOULI, 2014; CASATI, 2018). Um gráfico de dispersão foi plotado para melhor visualização da evolução das trincas no material, mostrado na Figura 66.

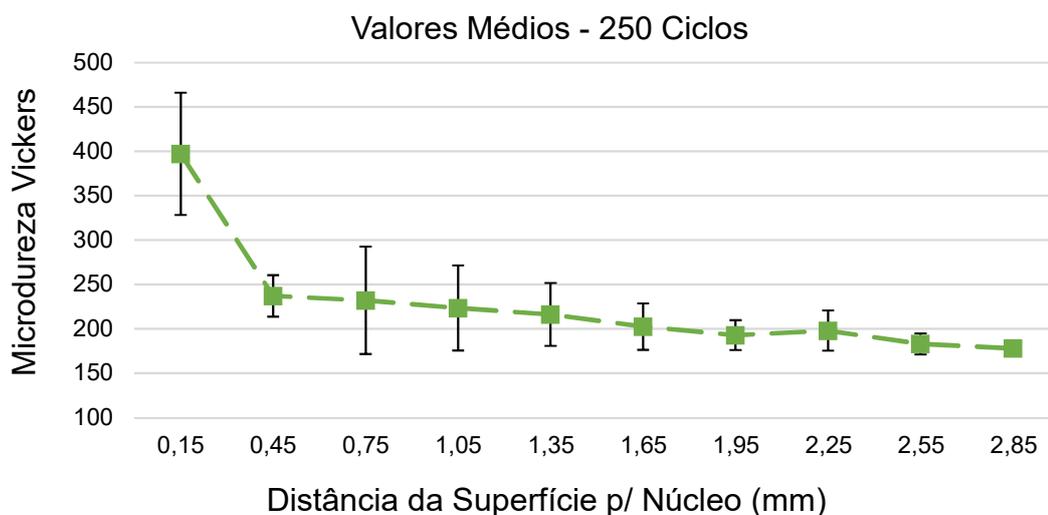
Figura 67: Perfil de Microdureza Vickers do Material Submetido a 250 Ciclos

A Figura 67 mostra o perfil de microdureza, onde este se deu através das médias nas seções transversais e longitudinais, observa - se maiores valores na superfície, de 397 HV, especificamente no ponto a 0,15 mm da superfície. Ocorreu uma queda da microdureza a 0,45 mm da superfície, o valor encontrado neste ponto foi de 237 HV. Para distâncias próximas ao núcleo da amostra, obteve-se valores menores, atingindo o pico mais baixo de 178 HV, localizado a 2,85 mm da superfície.

Para uma melhor visualização, um perfil de microdureza da amostra do aço submetida a 250 ciclos foi plotado, mostrado na Figura 67.

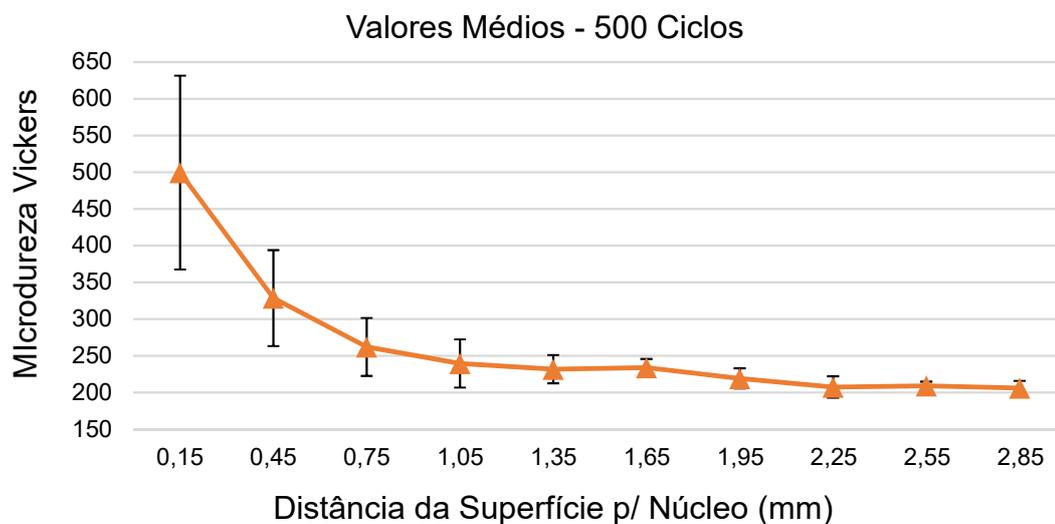
Figura 68: Perfil de Microdureza Vickers do Material Submetido a 500 Ciclos

A Figura 68 mostra o perfil de microdureza, onde foram medidos nas seções transversais e longitudinais, obtendo a média dos valores, assim como no perfil de microdureza de 250 ciclos, observa – se também, maiores valores na superfície, de 500 HV, especificamente no ponto a 0,15 mm da superfície. Ocorreu uma queda da microdureza a 0,45 mm da superfície, o valor encontrado neste ponto foi de 329 HV. Para distâncias próximas ao núcleo da amostra, obteve-se valores menores, atingindo o pico mais baixo de 206 HV, localizado a 2,85 mm da superfície.

Para uma melhor visualização, um perfil de microdureza da amostra do aço submetida a 500 ciclos foi plotado, mostrado na Figura 68.

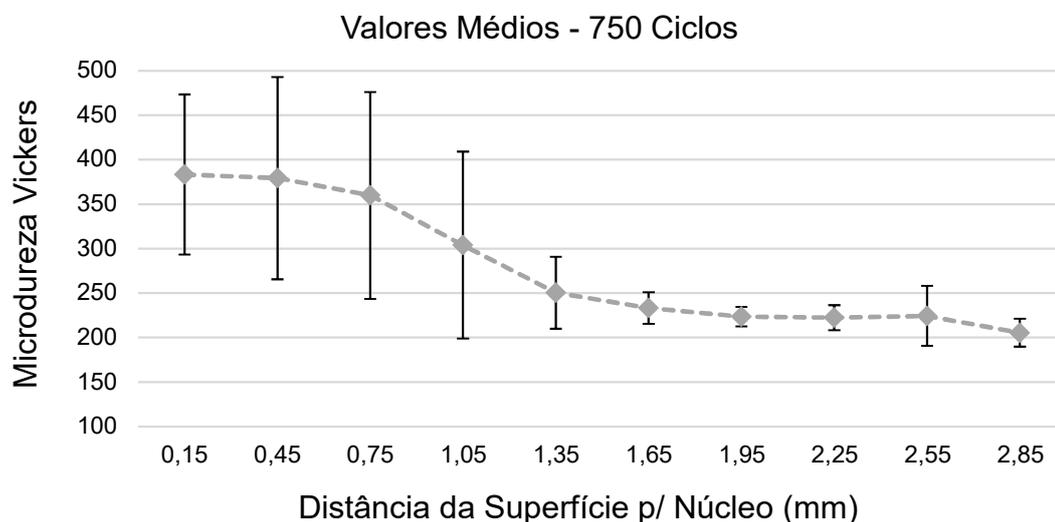
Figura 69: Perfil de Microdureza Vickers do Material Submetido a 750 Ciclos

Já a Figura 69 mostra o perfil de microdureza, onde foram medidos nas seções transversais e longitudinais, obtendo a média dos valores, assim como no perfil de microdureza de 250 ciclos e 500 ciclos, nota-se, maiores valores na superfície, de 383 HV, especificamente no ponto a 0,15 mm da superfície. Até a distância de 0,75 mm os valores mantiveram-se próximos aos valores encontrados na superfície, a queda da microdureza ocorreu a 1,35 mm da superfície com o valor de 250 HV. Nas distâncias próximas ao núcleo da amostra, obteve-se valores menores, atingindo o pico mais baixo de 205 HV, localizado a 2,85 mm da superfície.

Assim como nos demais ciclos, um gráfico do perfil de microdureza da amostra do aço submetida a 750 ciclos foi plotado, para melhor visualização, ilustrado na Figura 69.

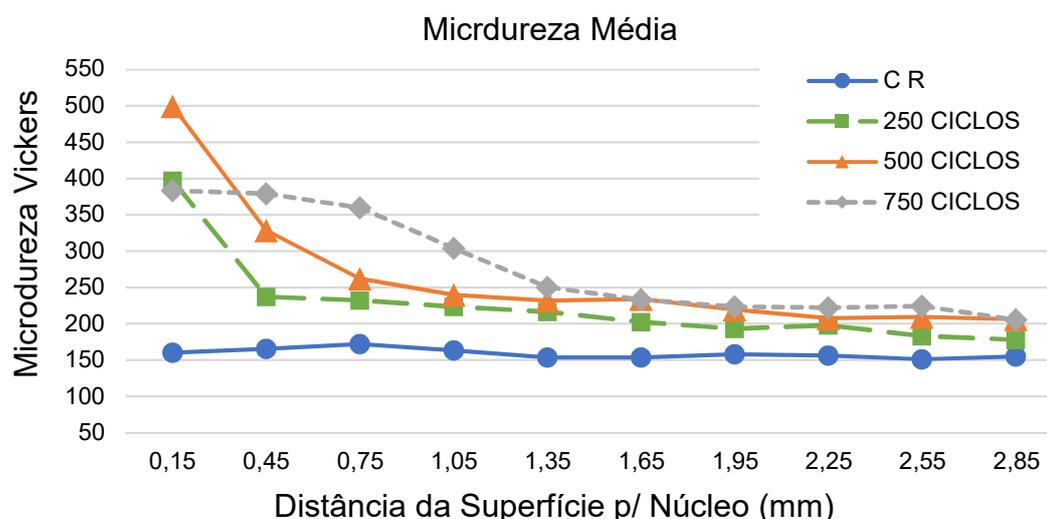
Figura 70: Comparativo do Perfil de Microdureza Vickers

Ao comparar os valores de microdureza, nota-se maiores valores na superfície, no ponto a 0,15 mm da superfície encontrou-se valores maiores para 250 e 500 ciclos, 397 HV e 500 HV respectivamente, para tais valores altos, pode ter ocorrido a indentação em alguma Martensita não revenida presente em todas as amostras analisadas em sua microestrutura, para 750 ciclos encontrou o valor de 383 HV, nos demais pontos houve uma redução dos valores, aproximando com os valores do material como recebido. Maiores valores de microdureza foram encontrados na ZAC, devido ao refino de grão e da mudança da microestrutura (LIM *et al* 2016). O ensaio

Ao avaliar os valores médios de microdureza encontrados nas diferentes condições da amostra, resultados exibidos na Tabela 16, nota-se um aumento dos valores conforme aumenta o ciclo de fadiga térmica. Um perfil de microdureza foi traçado para melhor visualização, confrontando as amostras do material como recebido e as de diferentes ciclos de fadiga térmica, este mostrado na Figura 70.

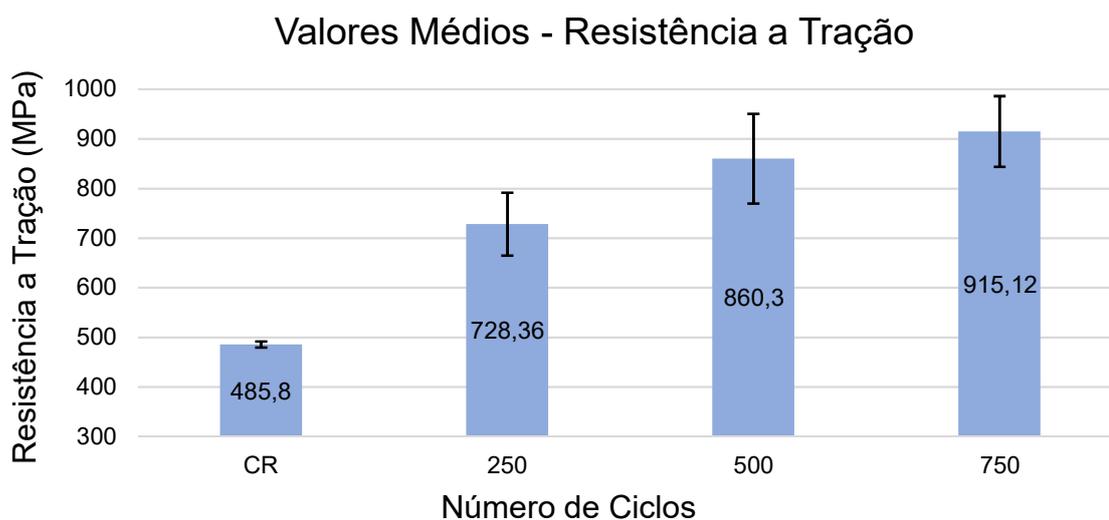
Figura 71: Resistência a Tração (MPa) x Número de Ciclos

É possível observar uma evolução na resistência a tração, nota-se um aumento dos valores conforme aumenta o ciclo de fadiga térmica, a Figura 71 mostra o resultado do ensaio de tração efetuado no material como recebido (CR) e os valores de resistência a tração de acordo com o valor médio de microdureza Vickers para cada condição da amostra após ensaio de fadiga térmica.

Ao correlacionar os valores médios de microdureza das amostras submetidas a 250, 500 e 750 ciclos de fadiga térmica, com os respectivos valores de resistência a tração conforme ASTM E140, foi possível plotar um gráfico para uma melhor visualização dos resultados, assim ilustrado na Figura 71.
