**ANÁLISE DO FENÔMENO CORROSIVO DOS AÇOS ASTM A572 E AHSS 750WP
EM CONDIÇÕES SIMILARES À ESTRUTURA METÁLICA DO DIQUE SECO DO
ESTALEIRO RIO GRANDE**

DISSERTAÇÃO DE MESTRADO

Dissertação de mestrado
apresentada ao Programa de Pós-
Graduação em Engenharia Mecânica da
Universidade Federal do Rio Grande-FURG
como requisito para obtenção do título de
“Mestre em Engenharia Mecânica” – Área
de Concentração: Engenharia de
Fabricação

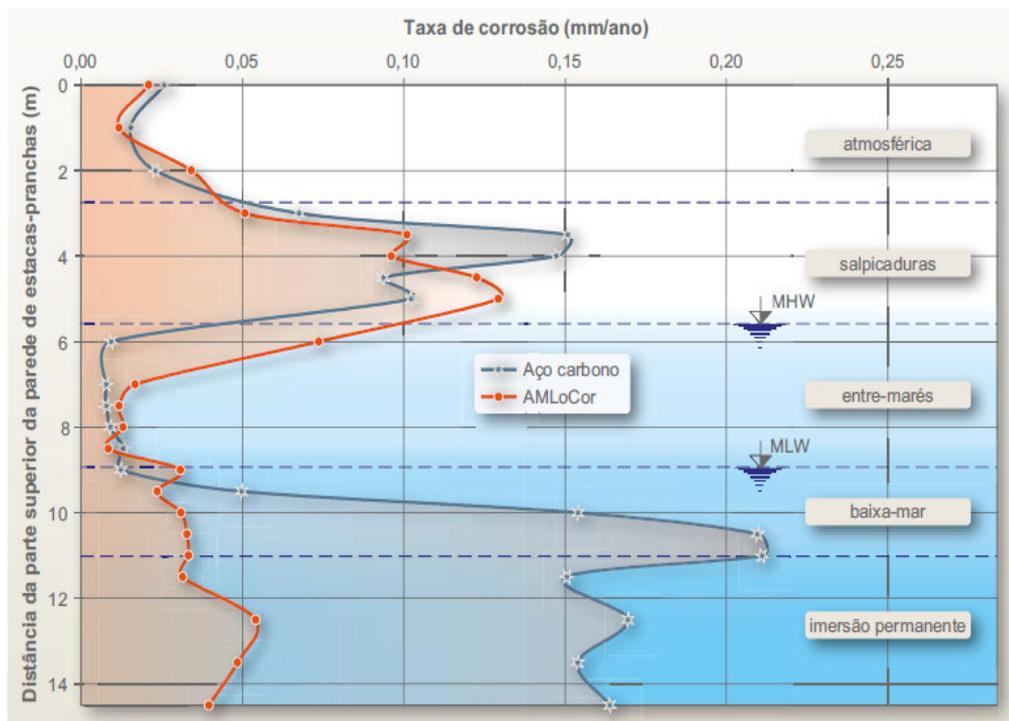
Figura 1. Comparação da resistência à corrosão entre estacas pranchas fabricadas com aço da série blue e aços carbono [6].

Mas também existem estacas pranchas confeccionadas com materiais que apresentam maior resistência ao ataque corrosivo em ambientes marinhos, como é o caso da série blue, que é menos afetada pelo fenômeno corrosivo principalmente na zona de baixa-mar. É importante destacar que é justamente nesta região onde estudos apontam que ocorrem perdas mais severas de espessura devido à corrosão, James, M. N. e Hattingh, D. G. [5]. Os aços denominados como blue possuem em sua formulação de acordo com ArcelorMittal [6], 1,5 % de cromo e 0,65% de alumínio o que difere este produto dos demais lhe conferindo maior capacidade de resistência à corrosão. Na Figura 1 é mostrada a comparação entre estacas fabricadas com aços da série blue e aços carbono quanto ao desempenho de resistência à corrosão quando imersas em ambientes marinhos.

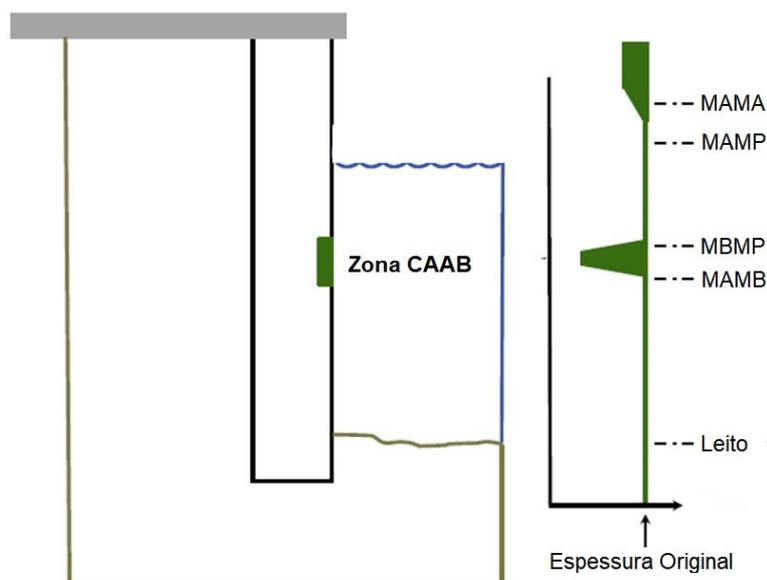
Figura 4. Magnitude da perda de espessura conforme as áreas de marés [5].

Um fato que tem sido observado em relação às regiões afetadas pelo efeito corrosivo em estacas pranchas é que este fenômeno não provoca a perda de espessura de forma homogênea, mas sim, de acordo com os níveis de marés de cada local. Como vemos na Figura 4, James, M. N. e Hattingh, D. G. [5] demonstram que existem duas zonas onde a ação da corrosão promove a maior perda de espessura em estruturas de aço imersas em ambientes marinhos, sendo elas: a zona de respingos, localizada logo acima da maré astronômica mais alta (MAMA ou HAT – do inglês, highest astronomical tide), e a outra localiza entre a maré baixa média de primavera (MBMP ou MLWS – do inglês, mean low water spring tide) e a maré astronômica mais baixa (MAMB ou LAT – do inglês, lowest astronomical tide). Sendo esta última a que apresenta maiores níveis de perda de espessura sendo classificada como a zona de corrosão acelerada por água baixa (CAAB ou ALWC – do inglês, accelerated low water corrosion).

Portanto, em projetos de estruturas nestes ambientes, tanto a área acima da maré astronômica mais alta, quanto à zona de corrosão acelerada por água baixa constituem o maior interesse dos projetistas para o cálculo da sobre-espessura do material em função das taxas de corrosão destas áreas.

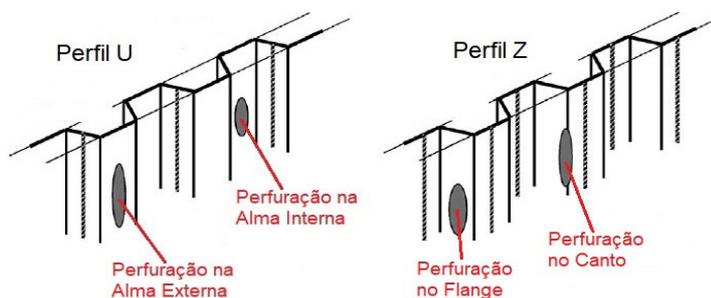
Figura 5. Áreas com maior ataque corrosivo na direção horizontal. Adaptado de [15].

Sendo os mais intensos verificados na zona de corrosão acelerada por água baixa, que, quando observados em uma linha horizontal na zona de ALWC, é evidenciado que a corrosão não acontece de forma homogênea ao longo desta faixa. Nas estacas pranchas de perfil U é observado que as áreas com maior ação corrosiva estão localizadas na alma sendo este efeito é constatado com maior severidade nas externas. Já nos perfis Z o maior efeito corrosivo é verificado nos cantos e nos flanges conforme demonstra a Figura 5.

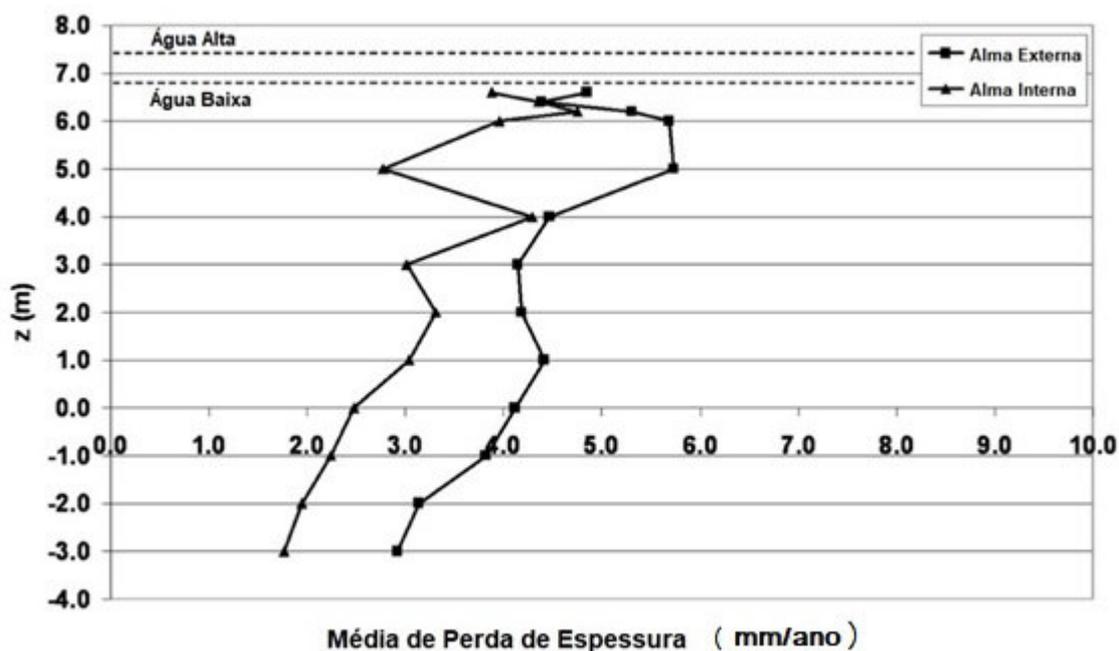
Figura 6. Comparação de perda de espessura entre as almas internas e externas de perfis U [17].

ocorre nas almas mais externas, apresentaram corrosão mais severa com uma média maior de perda de espessura quando comparadas com as mais internas. Isso pode ser visto na Figura 6, e esta diferença é atribuída ao fato das almas que estão localizadas na região mais externa estarem sujeitas a uma maior aeração devido à dinâmica das correntes. A abrasão pelo contato com partículas sólidas presentes na água também tem sua contribuição neste fenômeno.

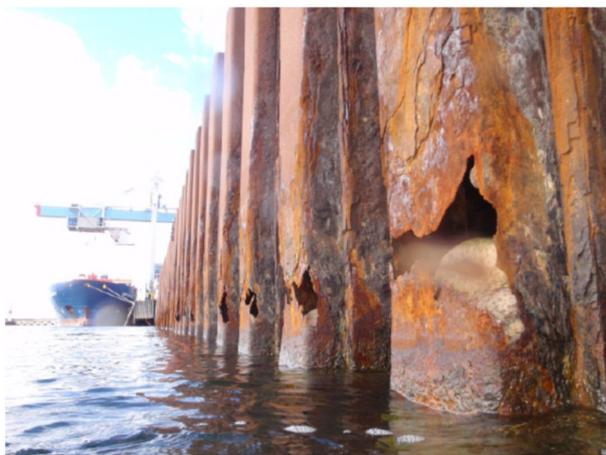
Figura 7. Parede de estacas pranchas na costa oeste sueca com corrosão severa [18].

Na Figura 7, é possível observar a severidade do processo corrosivo ocorrido nas almas externas na cortina de estacas prancha em um cais localizado na costa oeste da Suécia, ficando evidente, que as regiões com maior perda de espessura estão situadas nas almas mais externas dos perfis tipo U, Wall, H. [18]

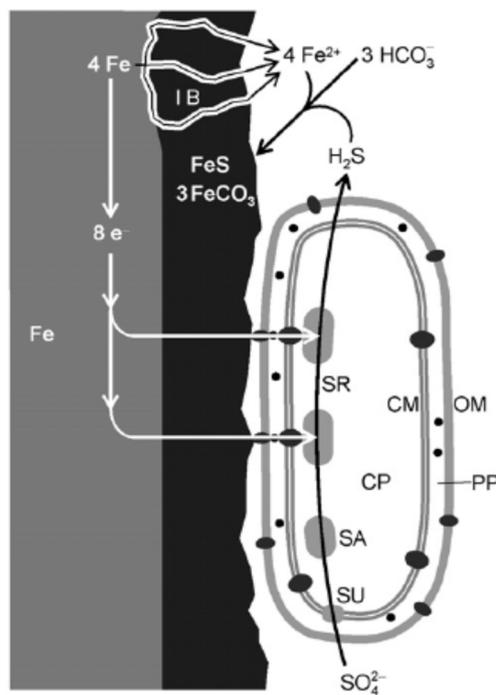
Figura 8. Mecanismo de corrosão com transferência de elétrons para bactéria redutora de sulfato [20].

O mecanismo corrosivo gerado por bactérias redutoras de sulfato é mostrado em estudo realizado por Venzlaff, H., Enning, D. e outros [20] e pode ser visto na Figura 8, que demonstra a transferência direta de elétrons para o micro-organismo. Enquanto íons de Fe^{2+} são dissolvidos e passam para o eletrólito, elétrons são transferidos para enzimas redutoras de sulfato (SR – do inglês, *sulfate reducing*) da bactéria que os utiliza no processo. O sulfato presente no meio, SO_4^{2-} , através de proteínas de captação (SU – do inglês, *sulfate uptake*), ingressa na célula sendo ativado na sequência por enzimas de ativação (SA – do inglês, *sulfate activation*) para que possa ocorrer a redução pelas SR que liberaram para o meio sulfeto de hidrogênio (H_2S). Havendo no eletrólito ânions HCO_3^- e o H_2S liberado, ambos reagem com os íons Fe^{2+} formando carbonato de ferro e sulfeto de ferro que aderem na superfície metálica formando um filme semiconductor o que garante a continuidade das reações e dos processos metabólicos dos micro-organismos.

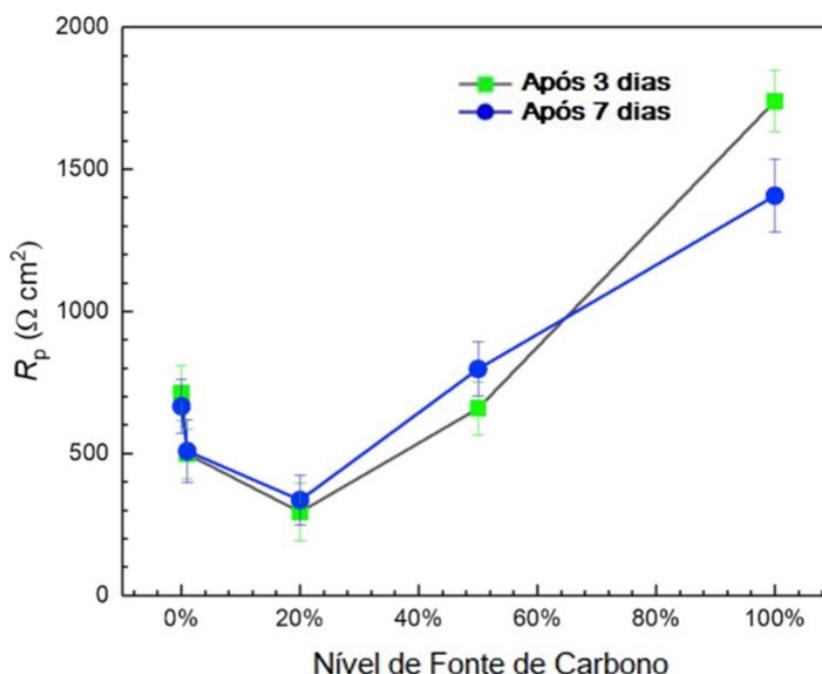
Figura 9. Resistência à polarização em função do nível de carbono obtido por polarização linear [23].

Dou, W., Liu, J. e outros [23], realizaram um trabalho onde compararam a corrosão microbiológica no aço carbono causada por SRB da espécie *desulfovibrio vulgaris*. Neste experimento, realizaram ensaios eletroquímicos com culturas destes micro-organismos, onde foi utilizado como fonte de carbono orgânico lactato e citrato com as seguintes concentrações no meio: 0%, 1%, 20%, 50% e 100%. Na Figura 9, pode ser observado o resultado de resistência à polarização (R_p) utilizando a técnica polarização linear. Tendo em vista que, R_p é inversamente proporcional à taxa de corrosão, o cupom que foi submetido ao teste onde a fonte de carbono orgânico no eletrólito estava em 20% foi o que apresentou a maior taxa de corrosão, já o que tinha concentração de 100%, apresentou a menor. Eles relatam, como causa, que no percentual de 20% as bactérias tiveram que substituir o lactato e o citrato pelo ferro elementar do aço como fonte de elétrons para a atividade de redução de sulfato que ocorre neste processo. Já na concentração de 0% a corrosão não ocorreu devido à grande perda de micro-organismos motivada pela falta de carbono.

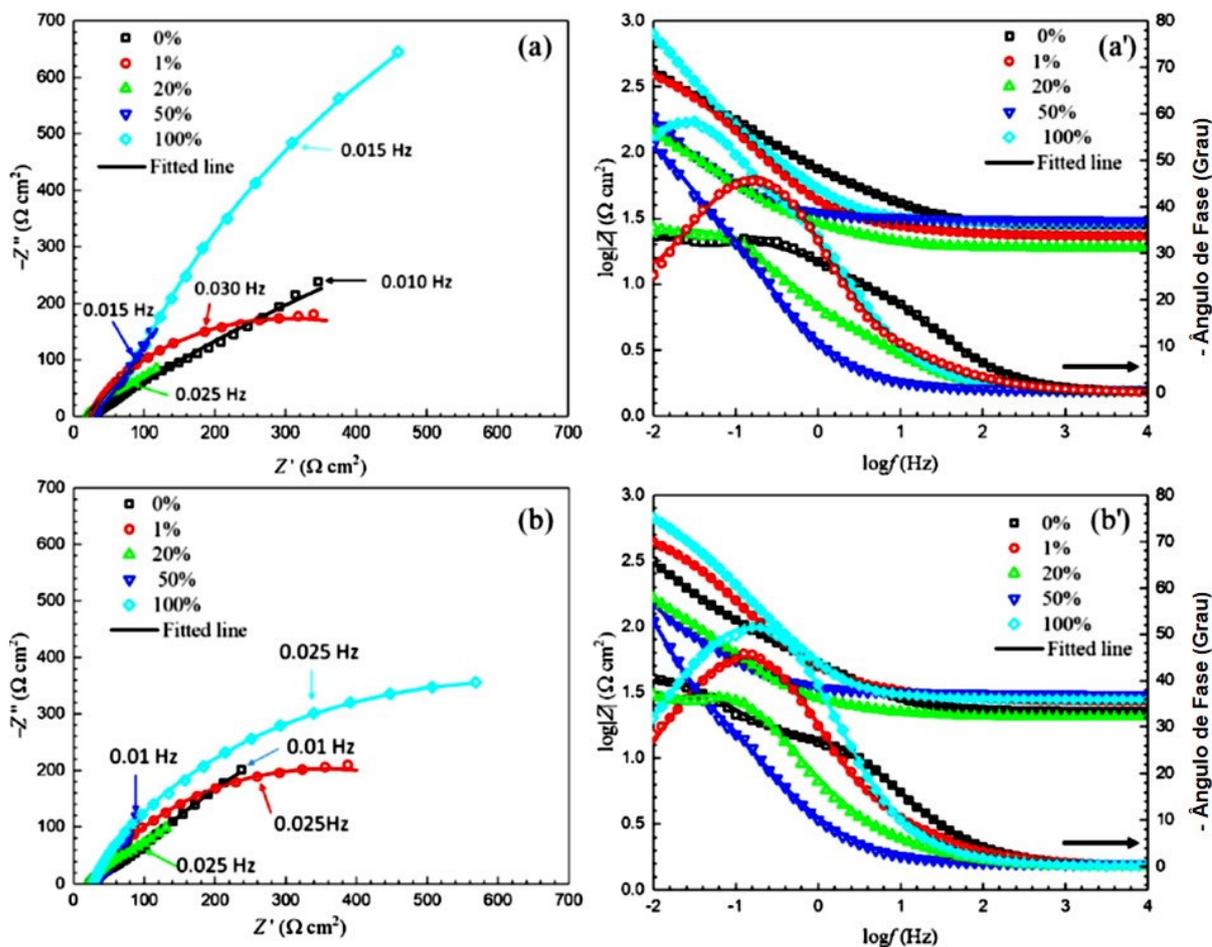
Figura 10. Ensaio de impedância eletroquímica em cupons expostos a meios com diferentes concentrações de carbono orgânico em períodos de 3 (a e a') e 7 (b e b') dias [23].

A técnica de impedância eletroquímica também foi utilizada neste estudo e foram apresentados resultados com representações de Nyquist e de Bode, que podem ser vistas na Figura 10, onde em (a) e (a') estão os resultados para um período de 3 dias e (b) e (b') para o de 7 dias. Em (a) e (b) os gráficos de Nyquist demonstram que o cupom exposto a fonte de carbono com concentração de 100% apresentou um diâmetro de semi-círculo bem maior quando comparado aos expostos a concentrações menores, sendo que, o de menor diâmetro foi observado na concentração de 20%. Neste método um diâmetro menor de semi-círculo representa uma menor resistência à corrosão. Já em (b) e (b'), os diagramas de bode também confirmam os resultados, até então obtidos, pois uma magnitude de impedância mais baixa corresponde a uma taxa de corrosão mais alta.

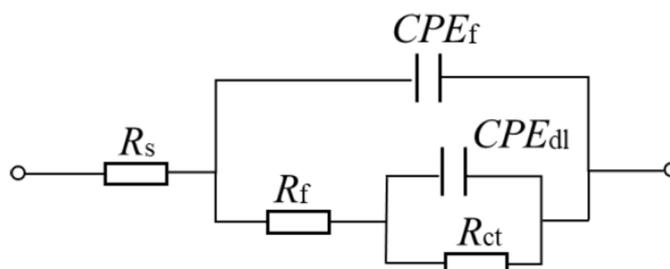
Figura 11. Circuito elétrico equivalente representativo dos ensaios de impedância eletroquímica [23].

O circuito equivalente que representa o ensaio de impedância eletroquímica mostrado na Figura 10 está demonstrado na Figura 11 onde R_s significa a resistência da solução, R_f é a resistência do filme gerado que é composto pelo biofilme e produtos de corrosão, R_{ct} a resistência à transferência de carga, CPE_{dl} que é a capacitância de dupla camada e CPE_f simboliza a capacitância do filme.

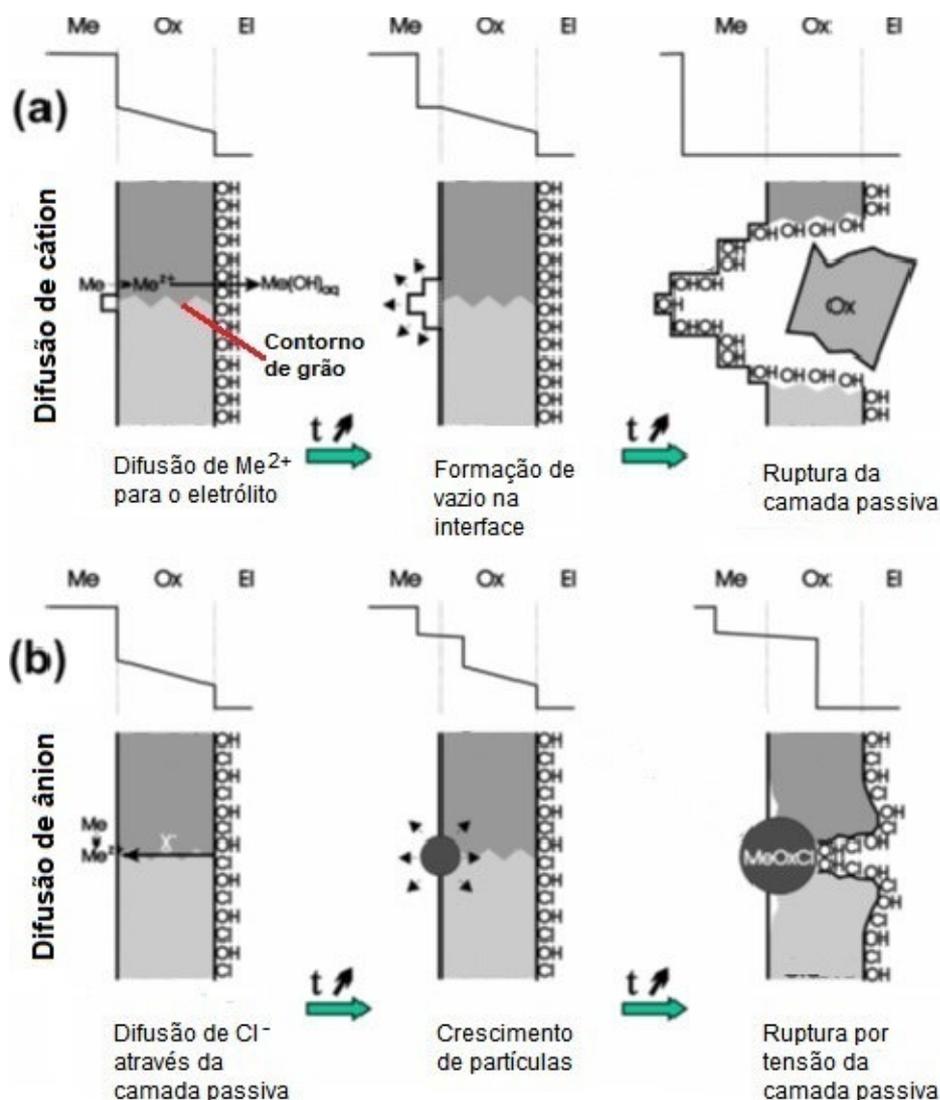
Figura 12. Difusão de cátions Me^{2+} para o eletrólito e de ânions Cl^- para o substrato durante o processo de formação de pite. Adaptado de [25].

De acordo com Marcus, P., Maurice, V. e outro [25], os contornos de grãos de filmes passivos policristalinos são regiões com menor resistência à transferência de íons. Estes locais apresentam maior probabilidade de ocorrência da difusão de cátions Me^{2+} do substrato para o eletrólito conforme pode ser visto na Figura 12 (a) onde é mostrado a formação de um vazio logo abaixo da camada de óxido passivo. O que ocasiona a sua ruptura e o início da formação do pite com imediata repassivação local caso não haja a existência de íons Cl^- . Já a Figura 12 (b) mostra o processo de formação de pite quando há no eletrólito a presença de íons de Cl^- que se difundem para o substrato onde reagem com cátions e precipitam partículas

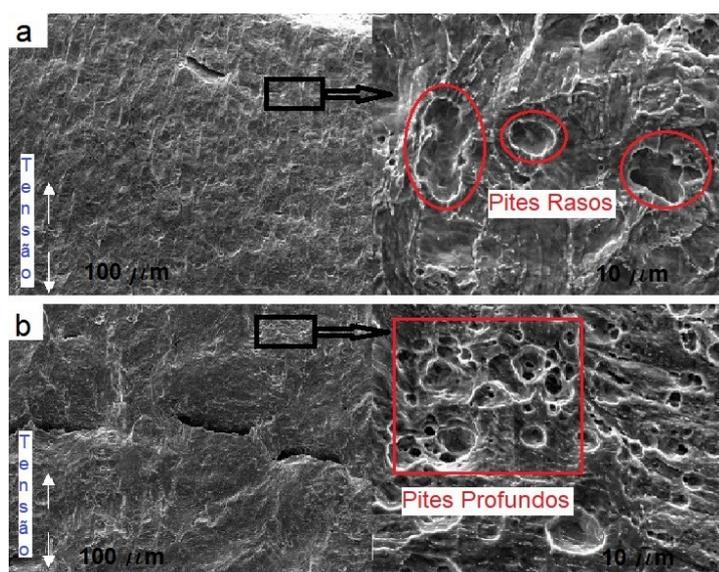
Figura 13. Imagem de microscopia eletrônica de varredura mostrando em (a) a formação de pites rasos no corpo de prova exposto ao meio de água do mar simulada e em (b) pites profundos no corpo de prova exposto à atmosfera marinha simulada. Adaptado de [27].

formação de pites profundos concentradores de tensões como mostrado na Figura 13 (b).

Já no ensaio realizado simulando a imersão em água do mar verificou-se a formação de um filme fino e pouco aderente o que favoreceu a prevalência da corrosão uniforme sobre a localizada. Isso deve-se as condições com pouca variabilidade do eletrólito que proporciona uma transferência de oxigênio lenta e a maior solubilidade dos produtos de corrosão gerados. Assim, não é favorecida a ocorrência de pontos distintos onde o fenômeno corrosivo seria mais intenso em relação ao resto da superfície o que diminui a possibilidade da formação de pites profundos, mas ainda ocorrem pites rasos conforme Figura 13 (a). Também foi visto que o Cl^- se concentra mais na superfície externa da camada de ferrugem o que contribui para um menor índice de acidez e diminuição da difusão de hidrogênio no aço.

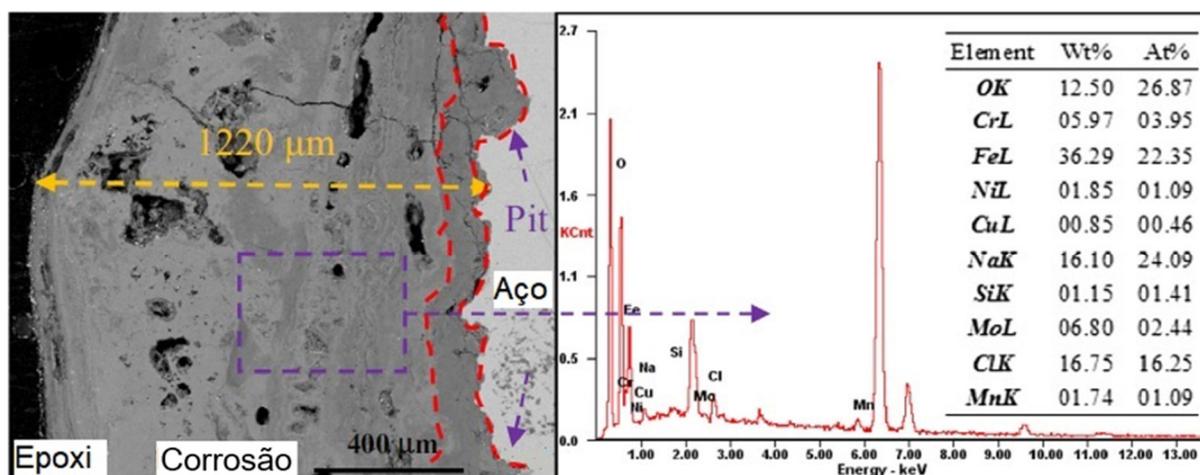
Figura 14. Imagem de microscopia eletrônica de varredura com sistema de energia dispersiva mostrando a concentração de Cl na parte interna da camada de produtos de corrosão. Adaptado de [27].

Outro fator importante que foi mostrado é que no ensaio atmosférico, onde ocorre a alternância entre ambiente úmido e seco devido a variabilidade da umidade relativa, há uma maior concentração de íons agressivos na camada de produtos de corrosão, com destaque para o Cl⁻, conforme pode ser observado na Figura 14.

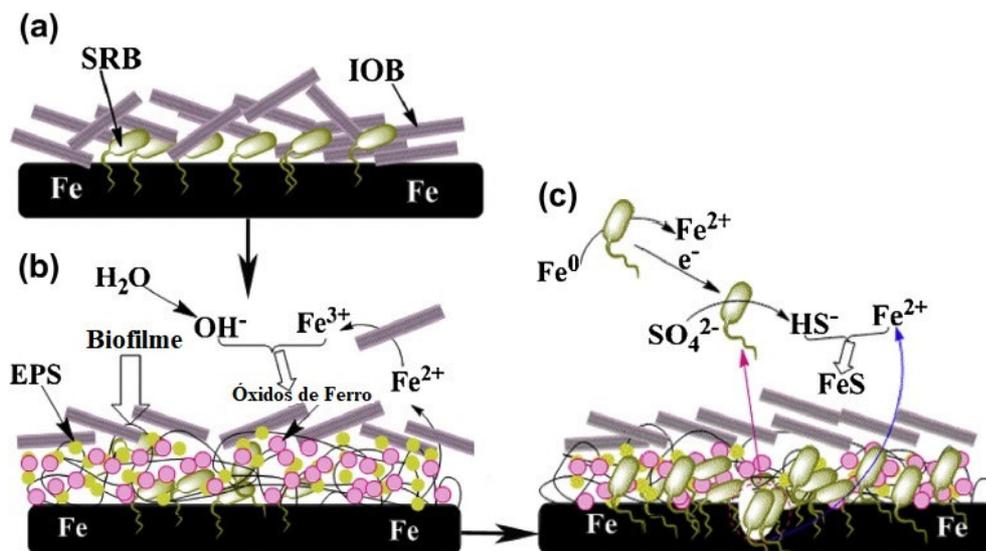
Figura 15. Mecanismo de formação de pites em meio de água produzida em campo de petróleo com a presença de IOB e SRB. Adaptado de [28].

Já a influência da presença no meio de SRB e IOB, quanto à corrosão por pites, foi objeto de estudo de Liu, H., Fu, C. e outros [28], que analisaram o fenômeno corrosivo no aço carbono Q235 utilizando água produzida de um campo de petróleo na China. Foi mostrado por eles que estes agentes microbiológicos quando presentes de forma concomitante provocam um efeito sinérgico causando a formação de pites com um maior grau de severidade.

Foi demonstrado que em um primeiro momento os micro-organismos SRB e IOB se fixam na superfície do aço e logo após inicia-se uma grande deposição de óxidos de ferro que são produzidos pelo metabolismo dos IOB. Paralelamente, também ocorre a formação de biofilme com EPS pelos SRB e IOB. E, finalmente, é gerado sob o biofilme um ambiente anaeróbico propício a concentração local de SRB que provocam dissolução localizada formando pites como é visto na Figura 15. Também ocorre a oxidação de íons Fe²⁺ formando Fe³⁺ ($\text{Fe}^{2+} \rightarrow \text{Fe}^{3+} + \text{e}^-$) pelo IOB, o que em conjunto com o S²⁻ oriundo do metabolismo da SRB, reage com outros íons Fe²⁺ ($\text{Fe}^{2+} + \text{HS}^- \rightarrow \text{FeS} + \text{H}^+$) promovendo a aceleração da dissolução do ferro com a consequente formação de pites.

Também foi visto que a concentração de oxigênio dissolvido (4,2 mg/L em média) foi um fator importante para a ação combinada entre o IOB e SRB. Pois, assim, foi possível a ação das IOB na oxidação do ferro e a ocorrência de uma região anaeróbica sob o filme o que favoreceu o desenvolvimento da SRB.

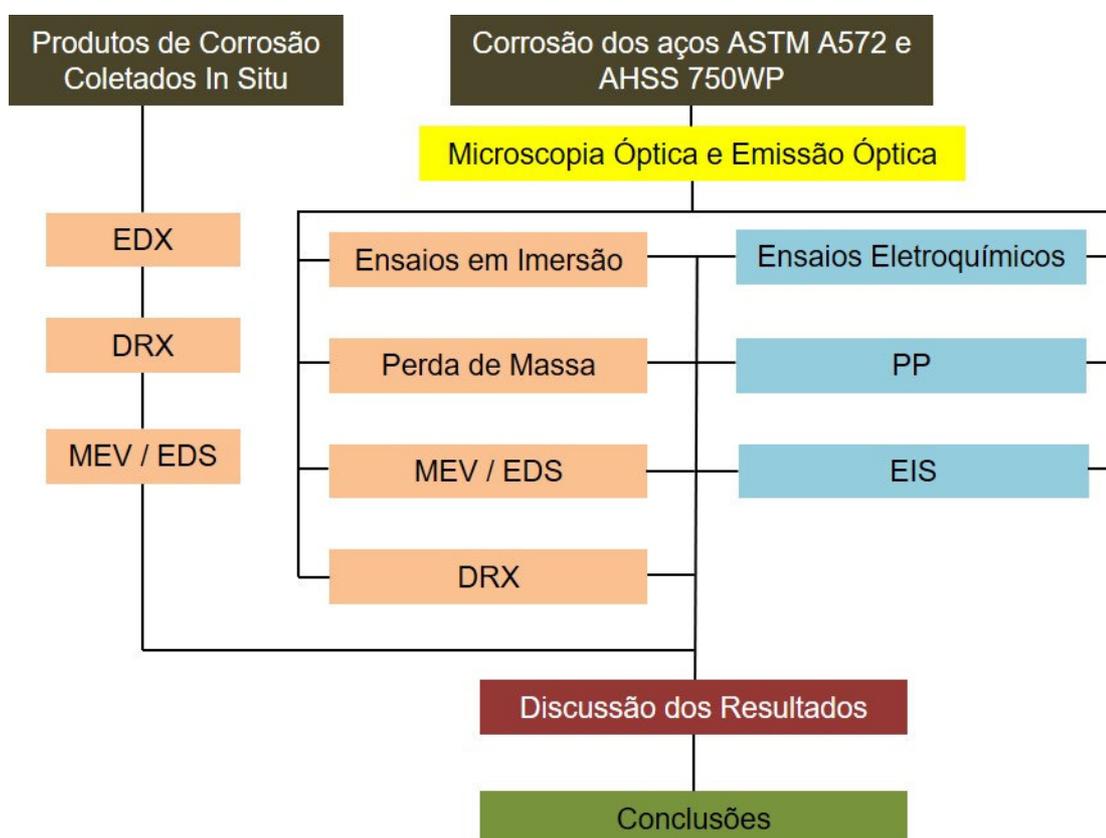
Figura 16. Fluxograma do procedimento experimental.

Para atingir os objetivos propostos neste trabalho foi definida uma metodologia de análise considerando a situação encontrada no local para a definição dos ensaios que foram realizados. Para tal, além de amostras de produtos de corrosão coletadas in situ, foi utilizado um aço similar ao das estacas pranchas e um novo aço patinável de alta resistência desenvolvido recentemente pela ArcelorMittal (ArcelorMittal AHSS 750WP – 700Y750T HR) que neste trabalho foi designado como AHSS 750WP. A Figura 16 mostra um fluxograma do procedimento experimental executado.

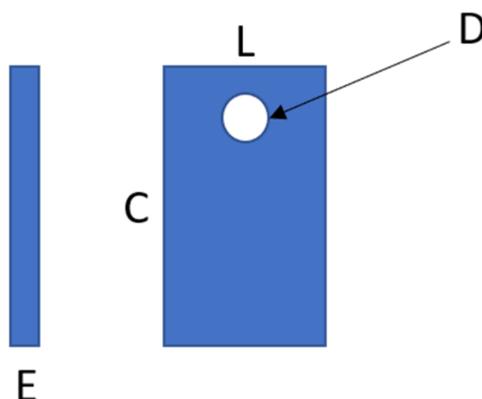
Figura 17. Parâmetros geométricos das amostras para o cálculo da área exposta.

Para o cálculo da área exposta ao eletrólito (A), foi utilizada a seguinte fórmula com os parâmetros geométricos demonstrados na Figura 17:

$$A = (2(L.C) + E(2(L+C)) + E.\pi . D) - 2.\pi (D/2)^2$$

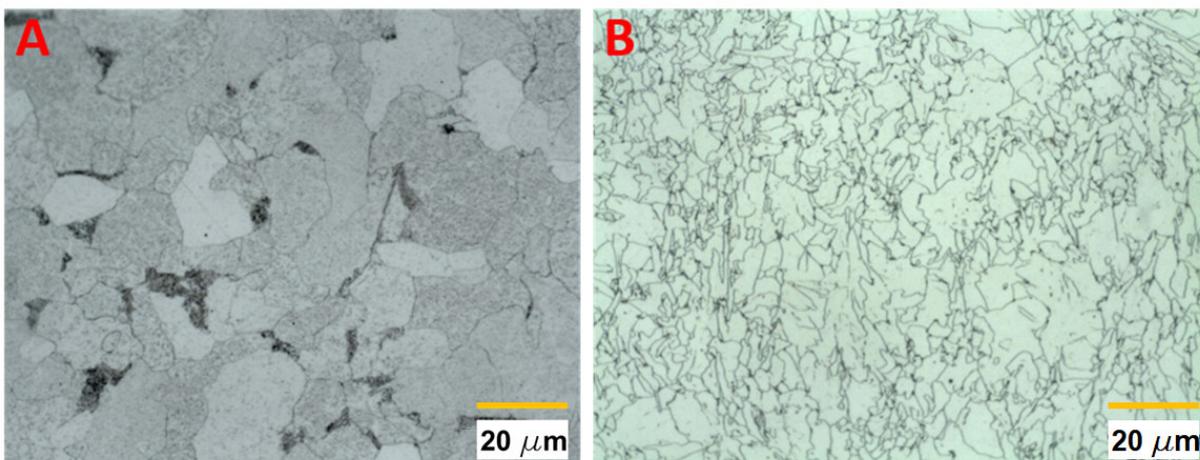
Figura 18. (A) micrografia do aço ASTM A572 e (B) micrografia do AHSS 750WP.

Na Figura 18, estão apresentadas as micrografias do aço ASTM A572 (A) e do AHSS 750WP (B). Em A, pode ser vista uma microestrutura típica de um aço normalizado com grãos equiaxiais com a ferrita sendo representada por regiões cinzas claras e a perlita por tons mais escuros totalizando 7,16% das fases. O percentual da perlita foi obtido através da análise da imagem com a utilização do Software ImageJ.

Em B, pode ser vista uma microestrutura refinada de ferrita e cementita com grãos equiaxiais da matriz de ferrita levemente deformados no sentido da laminação sugerindo algum grau de encruamento. A cementita pode ser observada como uma fina fase dispersa com a possibilidade de haver a precipitação de carbonetos de nióbio.

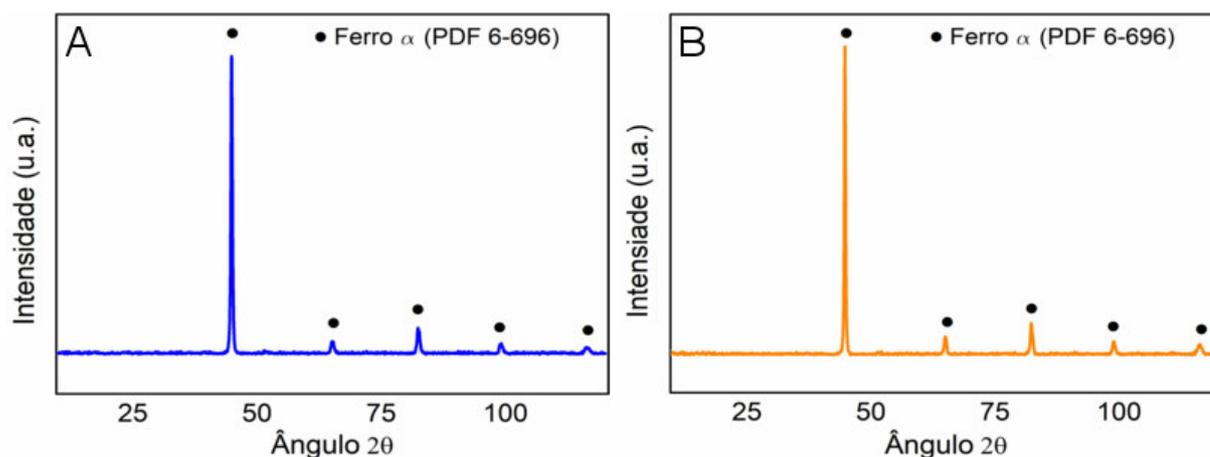
Figura 19. Difratoograma do aço ASTM A572 (A) e AHSS 750WP (B) mostrando picos característicos de ferro alfa conforme ficha cristalográfica PDF 6-696.

Já o ensaio de DRX realizado nas amostras A572DRX e ADRX, demonstrou difração com picos (planos 111, 200, 211, 220 e 310) e intensidade característicos de ferro α de acordo com a ficha cristalográfica PDF 6-696. Com tal resultado, para ambos os aços, foi possível verificar em conjunto com o já observado nas micrografias, que a ferrita é a fase com grande predominância nos materiais utilizados. Demais fases presentes não foram possíveis de serem detectadas pois não apresentaram difração com intensidade que possibilitasse a visualização de picos característicos. O gráfico mostrando as difrações pode ser visto na Figura 19.

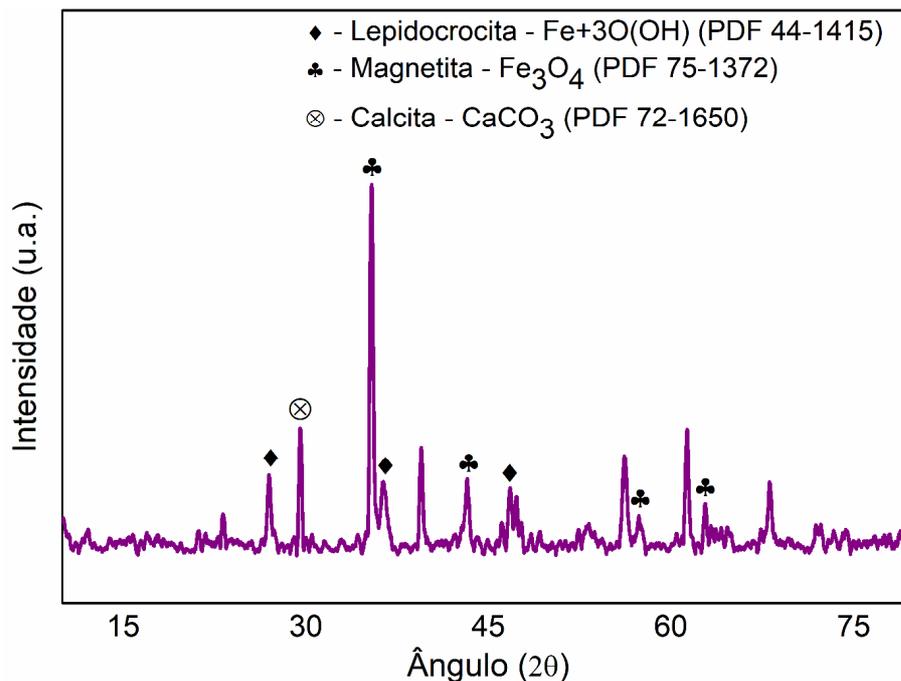
Figura 20. Difratoograma dos produtos de corrosão coletados in situ.

Com os resultados do ensaio de DRX, como pode ser visto na Figura 20, foi possível identificar difrações com picos característicos do óxido magnetita (Fe₃O₄) e do hidróxido lepidocrocita (γ -FeOOH) nos produtos de corrosão. Outra fase também pode ser identificada como calcita (carbonato de cálcio), o que provavelmente é originado pelo contato com a substância de cor branca encontrada junto aos produtos de corrosão.

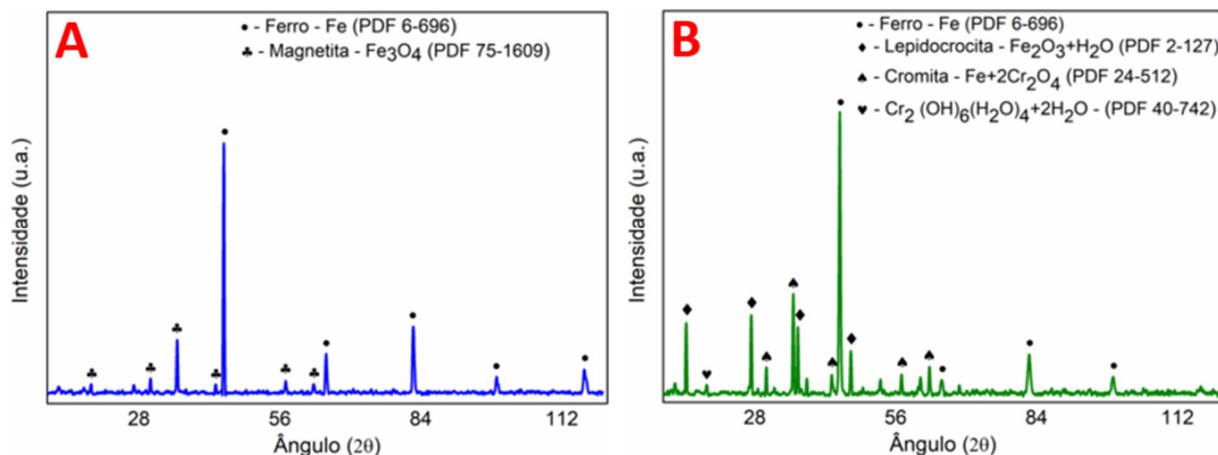
Figura 21. Difratoograma dos produtos de corrosão formados em imersão na solução de NaCl. Em A resultado referente ao aço ASTM A572 e em B ao AHSS 750WP.

Na Figura 21, podem ser vistos os resultados dos ensaios de DRX que foram realizados nas amostras do aço ASTM A572 e do AHSS 750WP após imersão em uma solução de 3,5% de NaCl por um período de 724 horas. A Figura 21 A, que é referente ao aço ASTM A572, apresenta difrações com picos característicos do ferro presente no substrato e, também, do óxido magnetita. Já, em relação ao AHSS 750WP, a Figura 21 B, além do ferro contido no substrato, mostra a detecção das fases γ -FeOOH e cromita ($\text{Fe}+2\text{Cr}_2\text{O}_4$) que é um óxido duplo de ferro e cromo pertencente ao grupo dos espinélios assim como a magnetita, Colás,V., González-Jiménez, J.M. e outros [32]. Ainda no ensaio do AHSS 750WP foi observado um pico característico de um hidróxido de cromo ($\text{Cr}_2(\text{OH})_6(\text{H}_2\text{O})_4+2\text{H}_2\text{O}$).

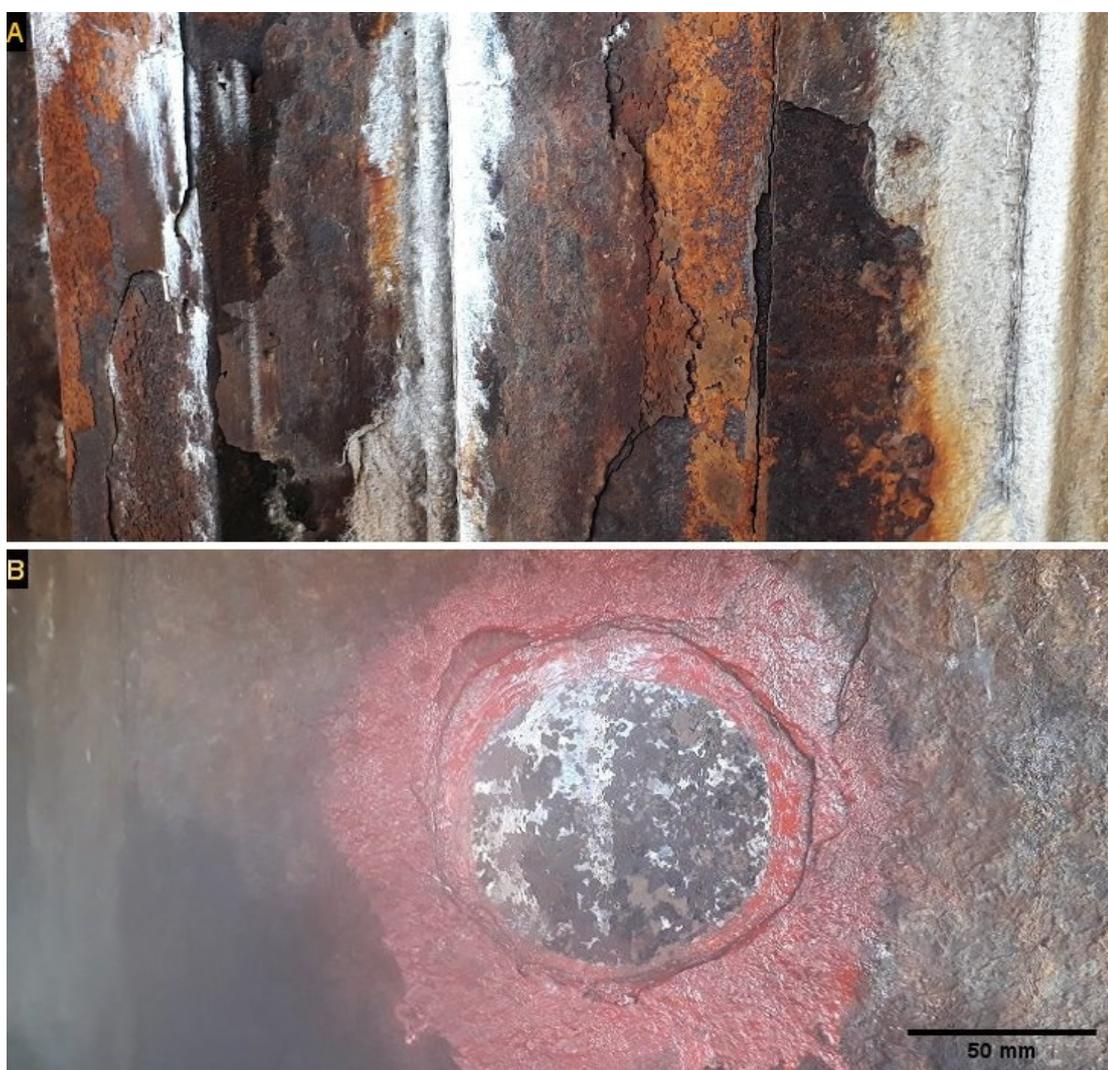
Figura 22. (A) Morfologia dos produtos de corrosão nas estacas pranchas do dique seco e (B) morfologia típica de corrosão localizada sob a camada dos produtos de corrosão.

Nas paredes do dique seco do Estaleiro Rio Grande, foi possível observar uma morfologia da ação corrosiva que pode ser caracterizada como corrosão generalizada como pode ser visto na Figura 22 A. Ao longo de mais de 10 anos, formou-se uma espessa camada de produtos oriundos do fenômeno corrosivo com contínuo deslocamento demonstrando pouca aderência dos filmes formados. Ao removê-la, encontrou-se no substrato uma morfologia diferente e muito semelhante ao tipo de corrosão alveolar indicando uma típica situação de ocorrência de corrosão

localizada logo abaixo da camada externa dos produtos de corrosão como pode ser visto na Figura 22 B. Tal morfologia pode estar relacionada aos íons Cl^- oriundos da névoa salina presente no local, tendo em vista, que o ensaio de EDX demonstrou a presença de Cl nos produtos de corrosão coletados in situ. E isto pode ser comparado ao demonstrado no trabalho de Wu, W., Hao, W. e outros [27] onde é relatado que durante ensaio de névoa salina em um aço bainítico houve a formação de um filme irregular e aderente ao substrato proporcionando uma alta taxa de transferência de oxigênio e acidificação de forma localizada.

Comparando a Figura 22 A com a Figura 24, observa-se que a coloração mais escura dos produtos de corrosão que estão abaixo das camadas que sofreram deslocamento nas estacas pranchas do dique, também está presente na amostra 16 como pode ser visto na região onde ocorreu o deslocamento. Fato esse, que também foi observado nas amostras 3, 4, 7 e 8 após a pré-limpeza que foi realizada antes da limpeza eletroquímica. Estas amostras também estavam imersas por um período de 724 horas no lençol freático coletado in situ.

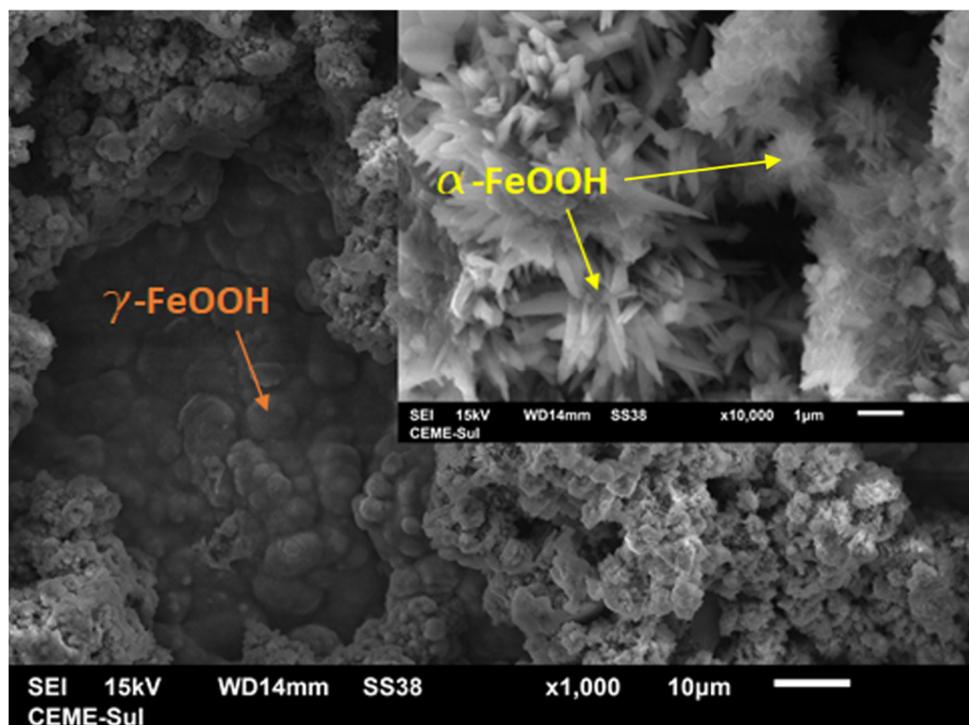
Figura 23. Imagens de MEV dos produtos de corrosão coletados in situ.

Imagens obtidas com MEV, vistas na Figura 23, indicam duas fases distintas nos produtos de corrosão das paredes do dique seco. Uma apresentando uma

morfologia acicular e outra que possui uma forma globular. Comparando com Alcántara, J., Chico, B. e outros [34], foram identificadas como goethita (α -FeOOH) a de formato acicular e como lepidocrocita (γ -FeOOH) a que possui forma globular. A magnetita (Fe_3O_4) que foi identificada através de DRX não foi possível visualizar nestas imagens, muito provavelmente, por estar coberta pelas outras fases. No local, ao observar as estacas pranchas, pode-se notar que uma camada com coloração escura típica de magnetita está presente logo abaixo de camadas marrons e alaranjadas o que pode corroborar tal hipótese.

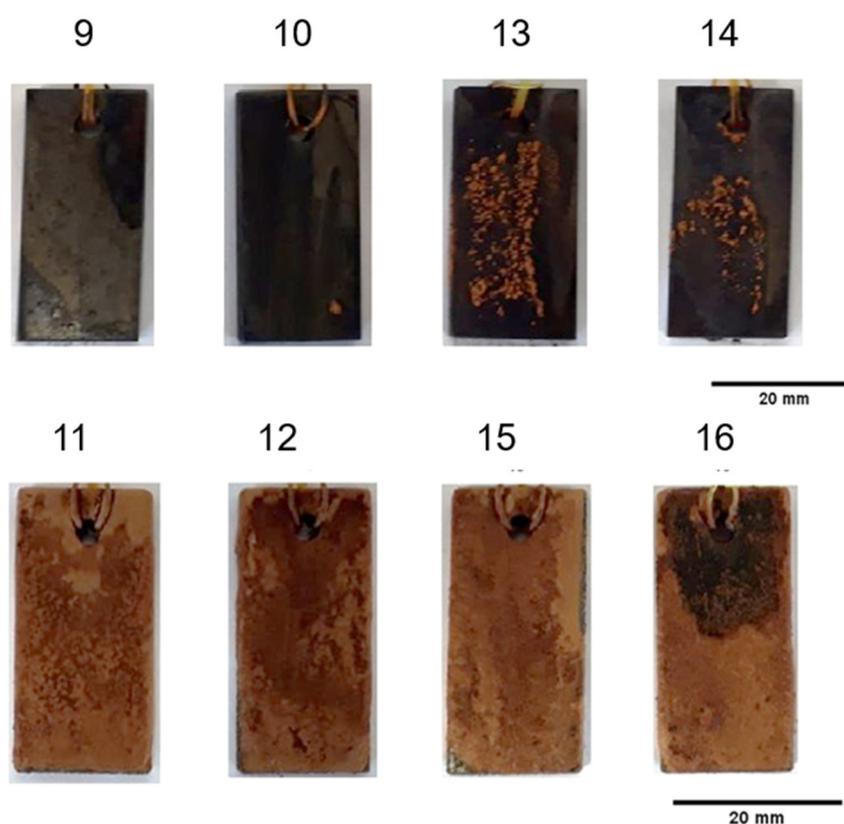
Figura 24. Produtos de corrosão formados após 724 horas de imersão. Amostras 9, 10, 11 e 12 (ASTM A572) e 13, 14, 15 e 16 (AHSS 750WP).

Na Figura 24, podem ser vistas as amostras 9, 10, 11 e 12, que correspondem ao aço ASTM A572, e as amostras 13, 14, 15 e 16 do AHSS 750WP. Como pode ser observado, as amostras 11, 12, 15 e 16 que estiveram em imersão por um período de 724 horas no lençol freático apresentaram uma formação de produtos de corrosão com morfologia típica de corrosão generalizada. Esta formação mostrou-se muito semelhante em ambos os aços, sendo que, pode ser visto que na amostra 16 ainda ocorreu um visível deslocamento dos produtos de corrosão durante a imersão.

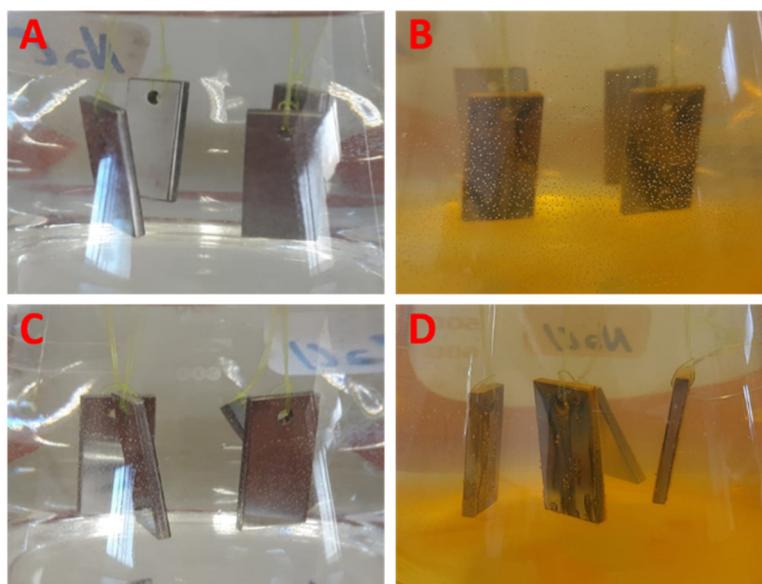
Figura 25. Em A amostras do aço ASTM A572 no momento da imersão e em B após 24 horas. Em C amostras do AHSS 750WP no momento da imersão e em D após 24 horas.

menor espessura do que o formado nas amostras que foram imersas no lençol freático. Tal resultado demonstra que grande parte dos produtos formados foram dissolvidos pelo eletrólito, fato esse que foi perceptível já nas primeiras 24 horas de imersão com a mudança da coloração da solução, Figura 25. O eletrólito mudou a sua coloração de incolor para alaranjada com a precipitação de produtos de corrosão no fundo do frasco erlenmeyer o que não foi observado na imersão utilizando o lençol freático logo no início. No caso do AHSS 750WP, com as amostras 13 e 14, o resultado foi análogo ao das amostras 9 e 10 do aço ASTM A572, porém, com uma diferença, pois foi possível verificar que houve uma certa quantidade de produtos de corrosão com coloração alaranjada que permaneceu aderida na superfície das amostras.

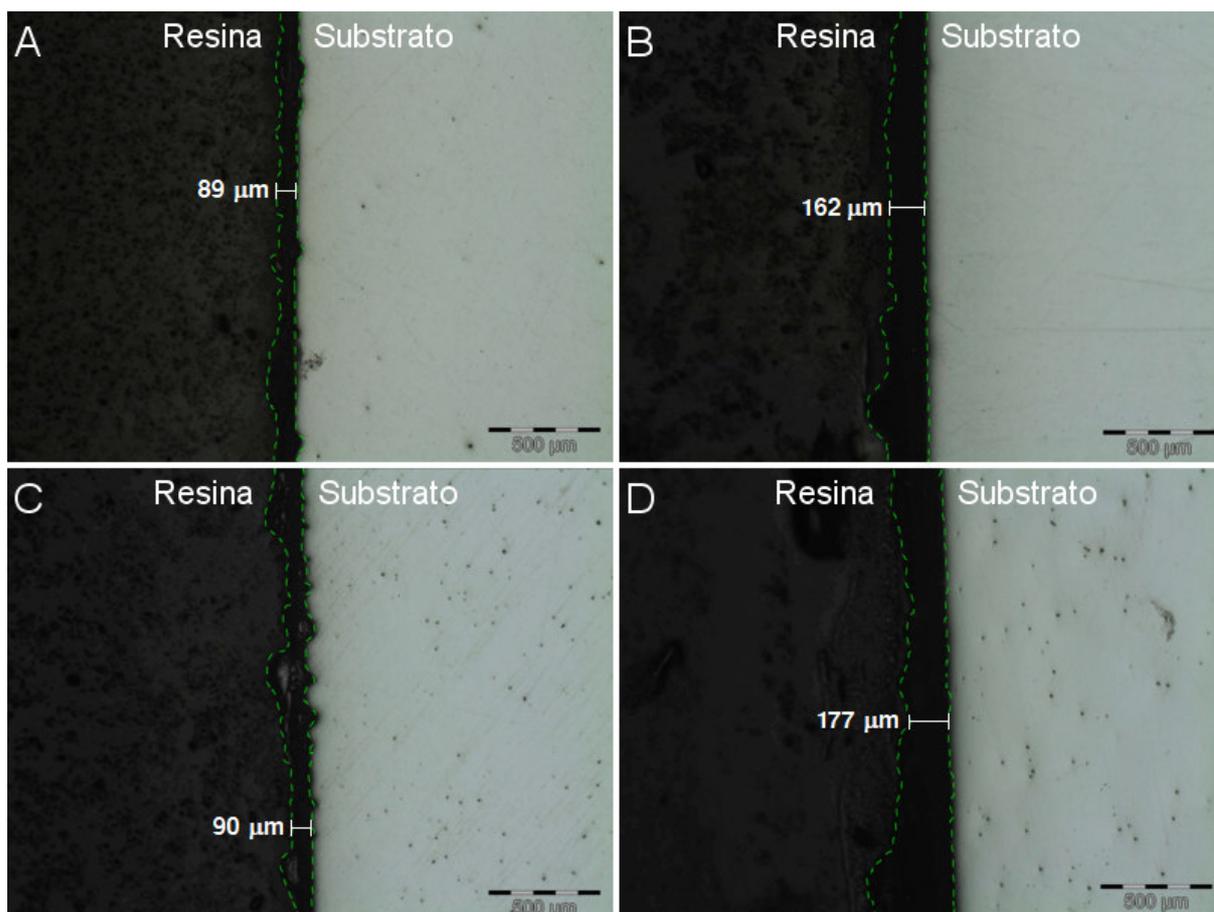
Figura 26. Micrografia das camadas de corrosão formadas em imersão por 724 horas. (A) ASTM A572 em NaCl, (B) ASTM A572 no lençol freático, (C) AHSS 750WP em NaCl e (D) AHSS 750WP no lençol freático.

Na Figura 26, pode ser vista a diferença de espessura das camadas de produtos de corrosão formados. Em A e C, é mostrado que as amostras que foram imersas em NaCl formaram camadas com espessuras muito similares, o que sugere não haver influência dos materiais neste processo, mas sim, do meio. Em B e D, são vistas as amostras que foram expostas ao lençol freático onde se pode observar a formação de produtos de corrosão também com espessura análoga entre si, mas muito superior as que estiveram imersas em NaCl. Sendo assim, também não demonstraram diferença em relação aos materiais. Por isso, com base nestes

resultados foi possível inferir que tanto o aço ASTM A572 quanto o AHSS 750WP, quando em imersão, são afetados por processos de ação corrosiva similar quando são expostos ao mesmo meio. Já o fato da grande diferença da espessura das camadas dos produtos de corrosão formados nos distintos meios também corrobora para uma maior dissolução promovida pela solução de NaCl quando comparada ao lençol freático.
