**ANÁLISE DO FENÔMENO CORROSIVO DOS AÇOS ASTM A572 E AHSS 750WP
EM CONDIÇÕES SIMILARES À ESTRUTURA METÁLICA DO DIQUE SECO DO
ESTALEIRO RIO GRANDE**

DISSERTAÇÃO DE MESTRADO

Dissertação de mestrado
apresentada ao Programa de Pós-
Graduação em Engenharia Mecânica da
Universidade Federal do Rio Grande-FURG
como requisito para obtenção do título de
“Mestre em Engenharia Mecânica” – Área
de Concentração: Engenharia de
Fabricação

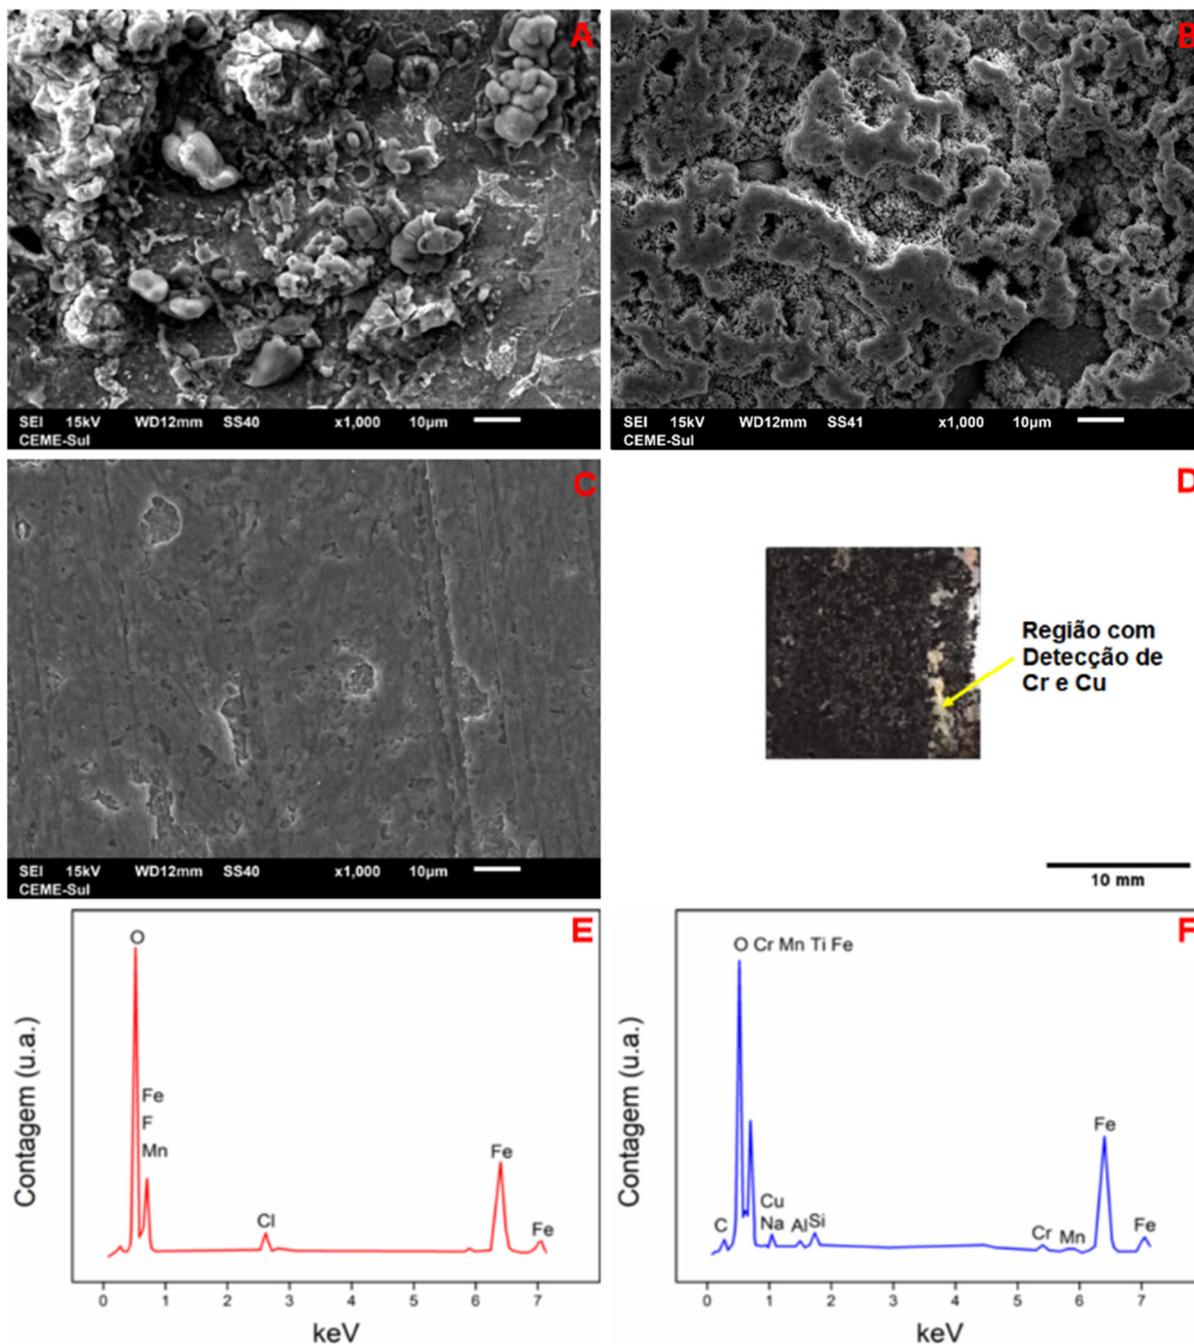
Figura 27. Imagens de MEV das amostras dos aços ASTM A572 (A) e AHSS 750WP (B e C) que foram imersas em solução de 3,5% de NaCl. Em D a região onde foi detectado Cr e Cu. E e F mostra o EDS dos dois filmes observados no AHSS 750WP.

Na Figura 27 C, é visto uma imagem de MEV referente a região com coloração mais clara apontada na Figura 27 D. Nesta região o ensaio de EDS (Figura 27 F) apontou, diferentemente do que foi apontado pelo EDS (Figura 27 E) na região mais escura da mesma figura, a presença de Cr que é um elemento de liga do AHSS 750WP. De acordo com Diaz, I., Cano, H. e outros [39] na camada de produtos de corrosão mais interna dos aços patináveis, ocorre um enriquecimento de Cr que substitui o Fe em uma nano fase de α -FeOOH anteriormente formada, α -(Fe_{1-x}Cr_x)OOH. Deste processo surge uma camada mais compacta que resulta em uma maior proteção anticorrosiva a longo prazo com uma morfologia similar como a que pode ser vista na Figura 27 C, Lien, L. e Hong, H. [40]. Portanto, como na amostra do AHSS 750WP após a imersão foi detectado por DRX dois compostos de cromo, a cromita e um hidróxido de cromo (Cr₂(OH)₆(H₂O)₄+2H₂O), pode-se dizer que há indícios da formação inicial da referida camada protetiva.

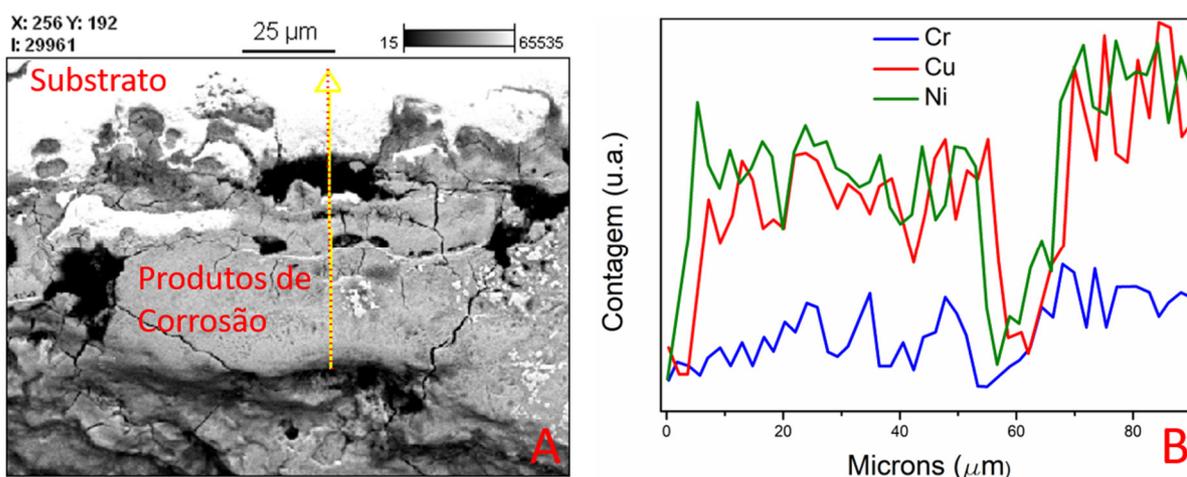
Figura 28. Em A imagem de MEV da seção transversal do AHSS 750WP após imersão por 724 horas. Em B resultados do EDS em linha desta região demonstrando a presença de Cr, Cu e Ni.

Ao analisar com EDS em linha a camada de produtos de corrosão gerada durante a imersão do AHSS 750WP, pode-se verificar a presença dos elementos Cu e Cr ao longo da espessura formada. Tal resultado pode ser visto na Figura 28. De acordo com Morcillo, L., Díaz, I. e outros [33], ao observar aços patináveis expostos a ciclos de períodos úmidos e secos, ocorre o enriquecimento de cobre na interface entre o metal e o eletrólito diminuindo a dissolução do aço, o que pode ser explicado

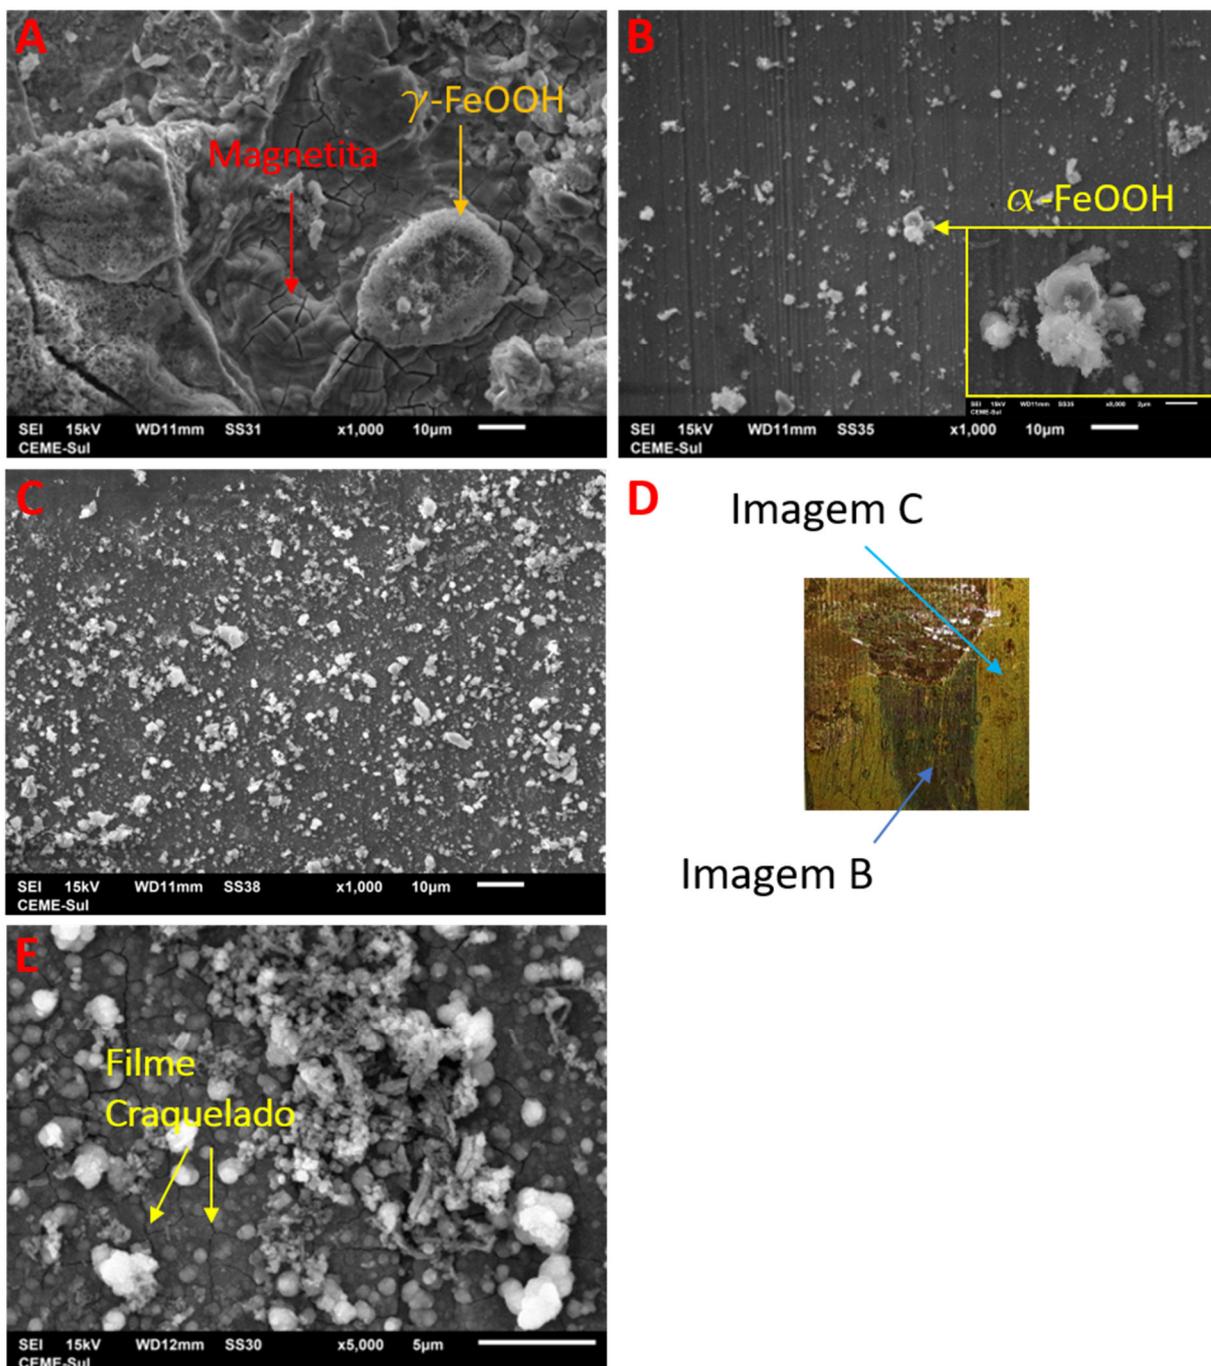
Figura 29. Imagens de MEV das amostras dos aços ASTM A572 (A) e AHSS 750WP (B, C e E) que foram imersas no lençol freático. Em D as regiões que correspondem as imagens B e C.

Na Figura 29, podem ser vistas imagens de amostras obtidas por MEV do aço ASTM A572 e do AHSS 750WP que ficaram em imersão por um período de 724 horas. Na Figura 29 A, que é referente a amostra do ASTM A572, podem ser observados produtos de corrosão com formações características do óxido de ferro magnetita e $\gamma\text{-FeOOH}$.

Uma formação com morfologia de aspecto similar a algodão, que, de acordo com Alcántara, J., Chico, B. e outros [34], é típica do α -FeOOH, pode ser vista na Figura 29 B, que foi captada da amostra do AHSS 750WP na região indicada na Figura 29 D. Nesta região, é observada visualmente uma textura mais lisa com coloração mais clara quando comparada a outra parte indicada na imagem que corresponde à Figura 29 C. Nesta figura, a morfologia vista se assemelha a grãos de areia o que sugere que os produtos de corrosão formados sejam compostos por γ -FeOOH. Uma imagem com maior magnificação (x5000) obtida da mesma região pode ser vista na Figura 29 E onde é mostrado que a camada dos produtos de corrosão formados possui uma superfície craquelada com a formação generalizada de trincas.

Levando em consideração a magnificação das imagens das Figura 29 A e E, x1000 e x5000, respectivamente, é possível inferir que as trincas no filme gerado durante o período de imersão no aço ASTM A572 possui trincas de maior magnitude em relação às que ocorreram no AHSS 750WP. Sendo assim, ao comparar as imagens obtidas dos dois aços, é possível sugerir que no AHSS 750WP houve a formação de um filme mais compacto com maior capacidade protetiva por auferir uma barreira mais homogênea para o substrato.

Além disso, no AHSS 750WP também foi observado indício do início da formação de α -FeOOH durante a imersão, que como já foi relatado anteriormente, é a fase responsável por conferir a maior proteção aos aços patináveis por ser mais compactada e inativa. A imersão das amostras por um período de 724 horas demonstrou que o aço ASTM A572 e o AHSS 750WP formaram produtos de corrosão com características distintas. Talvez, em um maior tempo de imersão, seja possível observar a formação de maior quantidade de α -FeOOH no AHSS 750WP.

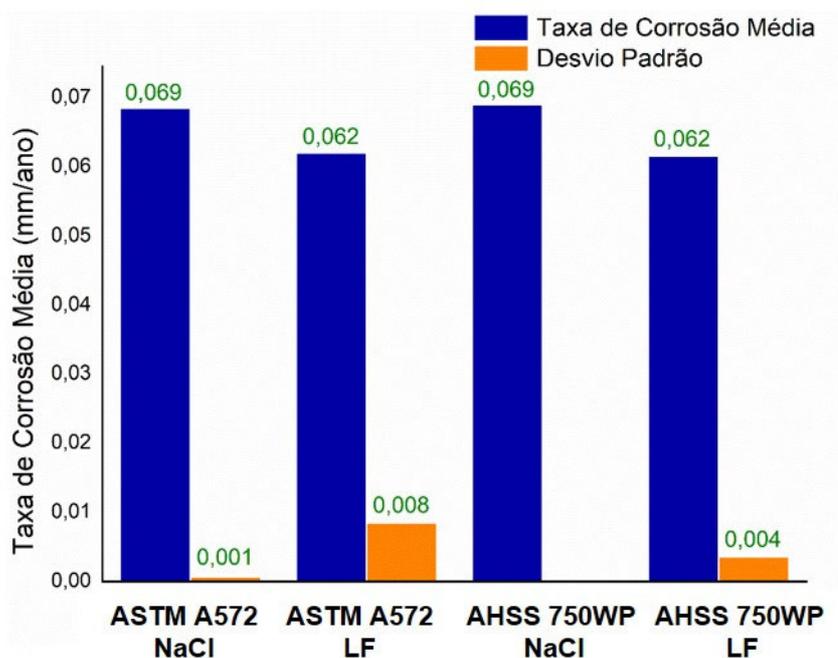
Figura 30. Taxa de corrosão média obtida em ensaio de perda de massa após 724 horas de imersão.

No entanto, as taxas médias de corrosão auferidas demonstraram que isso pode não estar correto, pois como pode ser visto na Figura 30 para ambos os aços foram muito similares. Para as amostras dos aço ASTM A572 e do AHSS 750WP imersas na solução de cloreto obteve-se a taxa média de 0,069 mm/ano, já para, as amostras expostas ao lençol freático 0,062 mm/ano. Isso demonstra que os produtos de corrosão formados pela ação do cloreto são mais solúveis e menos aderentes ao substrato, enquanto os gerados pelo contato com o lençol freático ficaram mais aderidos e se solubilizaram menos. Porém, ao que tudo indica, a perda de massa foi similar, porque a diferença das taxas médias de corrosão foi de 10,14% considerando os eletrólitos e os aços envolvidos. Mas quando comparados os materiais em um mesmo eletrólito não houve diferença significativa.

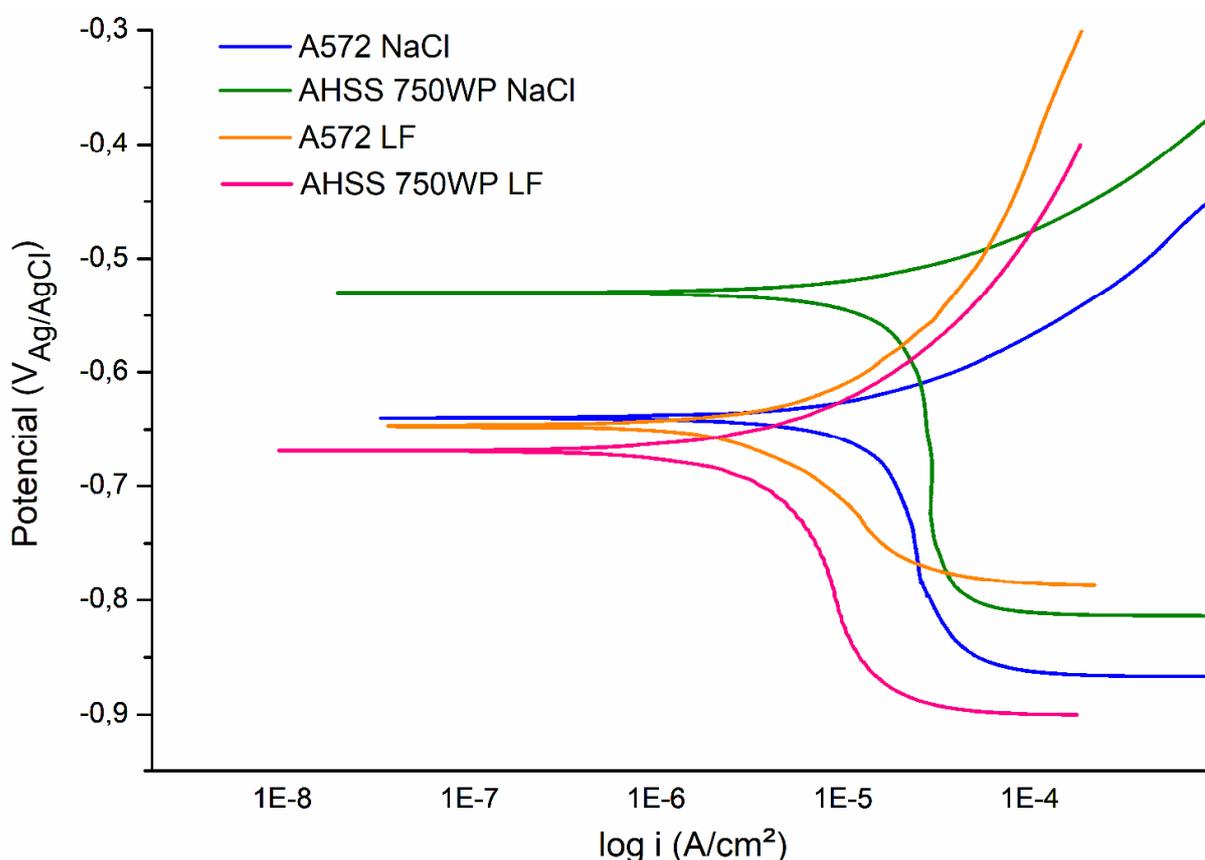
Figura 31. Curvas de polarização potenciodinâmica do aço ASTM A572 e do AHSS 750WP. Ensaio realizado utilizando como eletrólito solução de 3,5% de NaCl e lençol freático coletado in situ.

No ensaio de polarização potenciodinâmica, cujos dados podem ser vistos na Tabela 8, foi possível obter os potenciais de corrosão (E_{corr}) pelo método eletroquímico, do aço ASTM A572 e do AHSS 750WP utilizando como eletrólito a solução de 3,5% de NaCl e o lençol freático coletado in situ. Assim, foi possível observar que o potencial de corrosão dos dois aços, nos distintos meios, foi similar. Porém, o AHSS 750WP no NaCl apresentou um E_{corr} um pouco mais elevado. Tal fato, indica, que este aço pode ser mais nobre que o ASTM A572 o que pode significar que o AHSS 750WP tenha uma maior resistência à corrosão neste eletrólito que é reconhecidamente agressivo. O resultado também sugere que o AHSS 750WP durante a polarização tenha formado algum filme de produtos de corrosão resultando na elevação do (E_{corr}) o que, se também ocorreu no ASTM A572, foi em menor magnitude.

Ainda ao comparar os potenciais de corrosão nos dos dois aços que foram imersos no LF, observa-se que são de mesma magnitude e que, sendo assim, poderia-se inferir que o dois materiais neste meio teriam taxas de corrosão similares. No entanto, o AHSS 750WP devido a sua composição química (Cr, Cu e Ni) e a fase

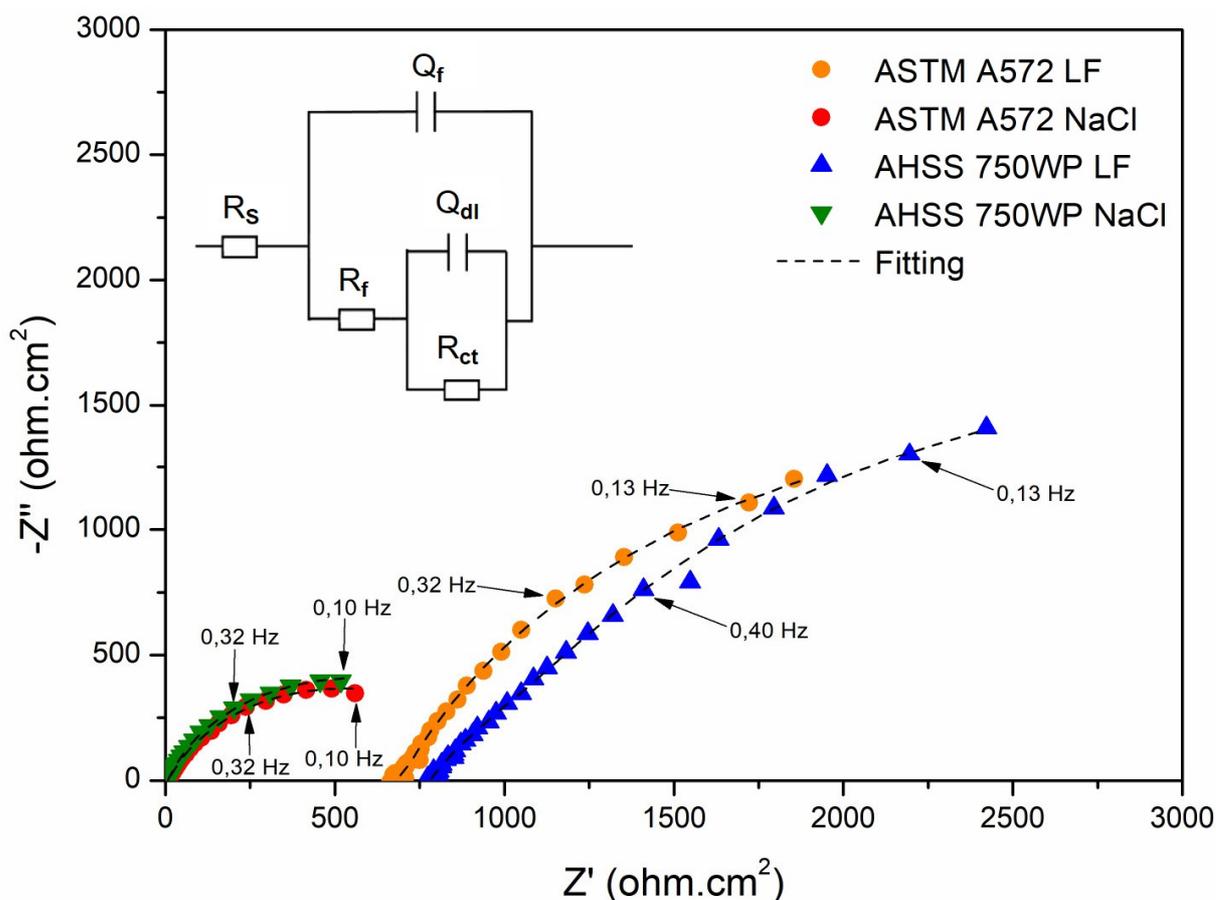
Figura 32. Curvas de espectroscopia de impedância eletroquímica do aço ASTM A572 e do AHSS 750WP com respectivo circuito equivalente. Ensaio realizado utilizando como eletrólito solução de 3,5% de NaCl e lençol freático coletado in situ.

Na Figura 32, estão apresentadas as curvas dos ensaios de espectroscopia de impedância eletroquímica e o circuito equivalente adotado. Ao observar a figura é possível notar que nos ensaios com NaCl as curvas possuem uma curvatura bastante similar, o que não acontece com as do experimento com o LF, o que se mostrou coerente com as R_p auferidas, pois a R_p é representada pelo diâmetro do semicírculo, portanto, quanto maior for, maior será a resistência de polarização. Também a resistência do eletrólito (R_e) pode ser comparada ao observar as curvas, tendo em vista, que esta variável, é representada pela distância entre a origem do gráfico e o ponto inicial da curva. Sendo assim, então vemos que a resistência da solução de cloreto é muito baixa favorecendo o fluxo de corrente. Já os ensaios com o LF mostram curvas com um maior afastamento da origem o que também é condizente com a maior R_e que foi constatada neste meio.

Ainda observando as curvas de impedância, é possível verificar que houve uma grande convergência do modelo de circuito adotado para os ensaios quando

estas são comparadas com as curvas de fitting. E isso indica, que embora as amostras não possuíssem um filme de corrosão pré-formado, ainda assim, em algum momento, ocorreu alguma formação de produtos de corrosão na interface material/eletrólito promovendo uma certa resistência que no modelo é representada por R_f . E a referida resistência apresentou um valor muito superior no ensaio realizado com o AHSS 750WP no LF mesmo quando comparada com a obtida no ASTM A572 no mesmo meio. E isso pode indicar que o AHSS 750WP possa ter uma maior suscetibilidade para formar camadas de produtos de corrosão que ofereçam uma maior resistência à transferência de carga o que desfavorece o fenômeno corrosivo. Já a presença do Q_f no circuito corrobora o surgimento de um efeito capacitivo relacionado aos produtos de corrosão formados. Ainda neste modelo, é possível ver o subcircuito RC formado pela capacitância da dupla camada (Q_{dl}) e pela resistência à transferência de carga da dupla camada (R_{ct}).

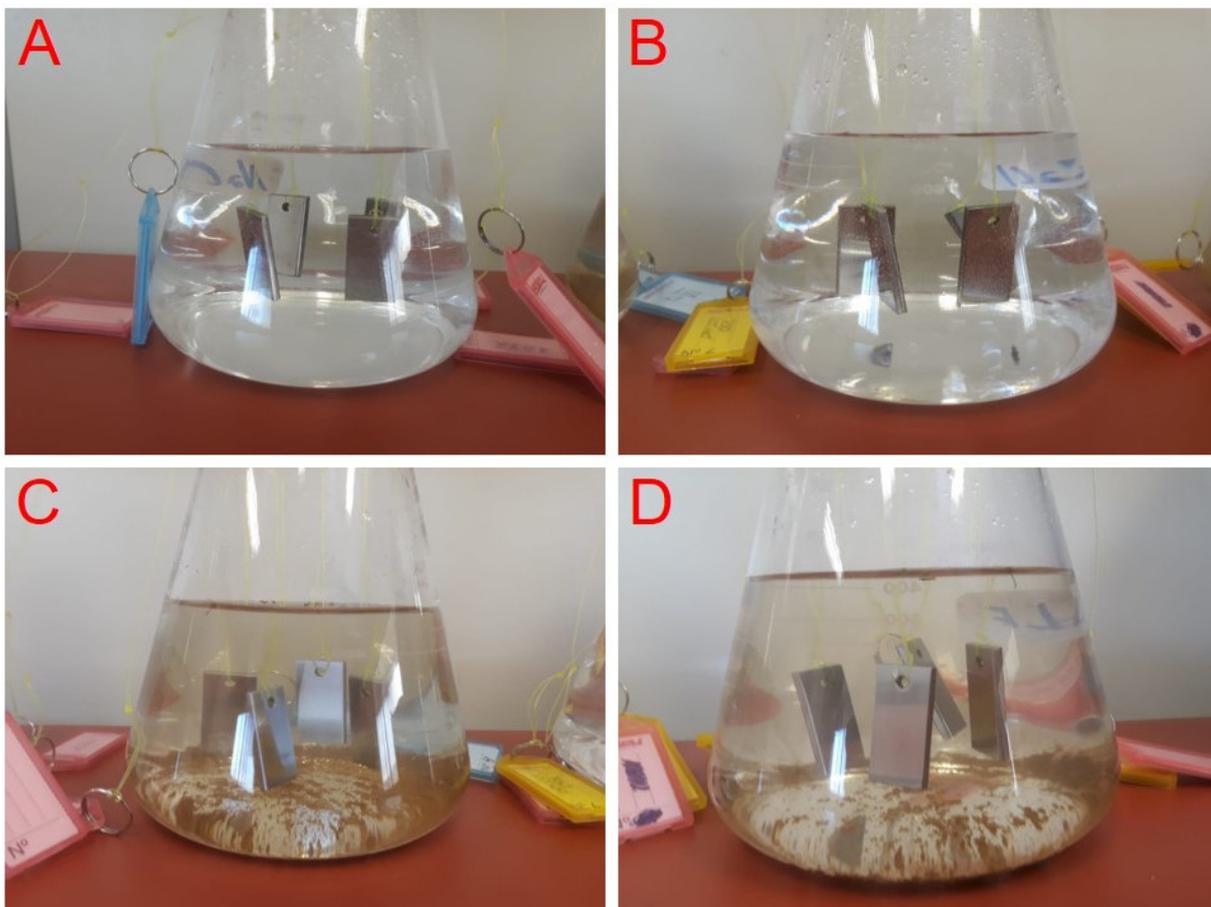
Figura 1. Momento da imersão das amostras. Em A amostras do aço ASTM A572 em solução de 3,5% de NaCl, em B amostras do AHSS 750WP em solução de 3,5% de NaCl, em C amostras do aço ASTM A572 no lençol freático e em D amostras do AHSS 750WP no lençol freático.

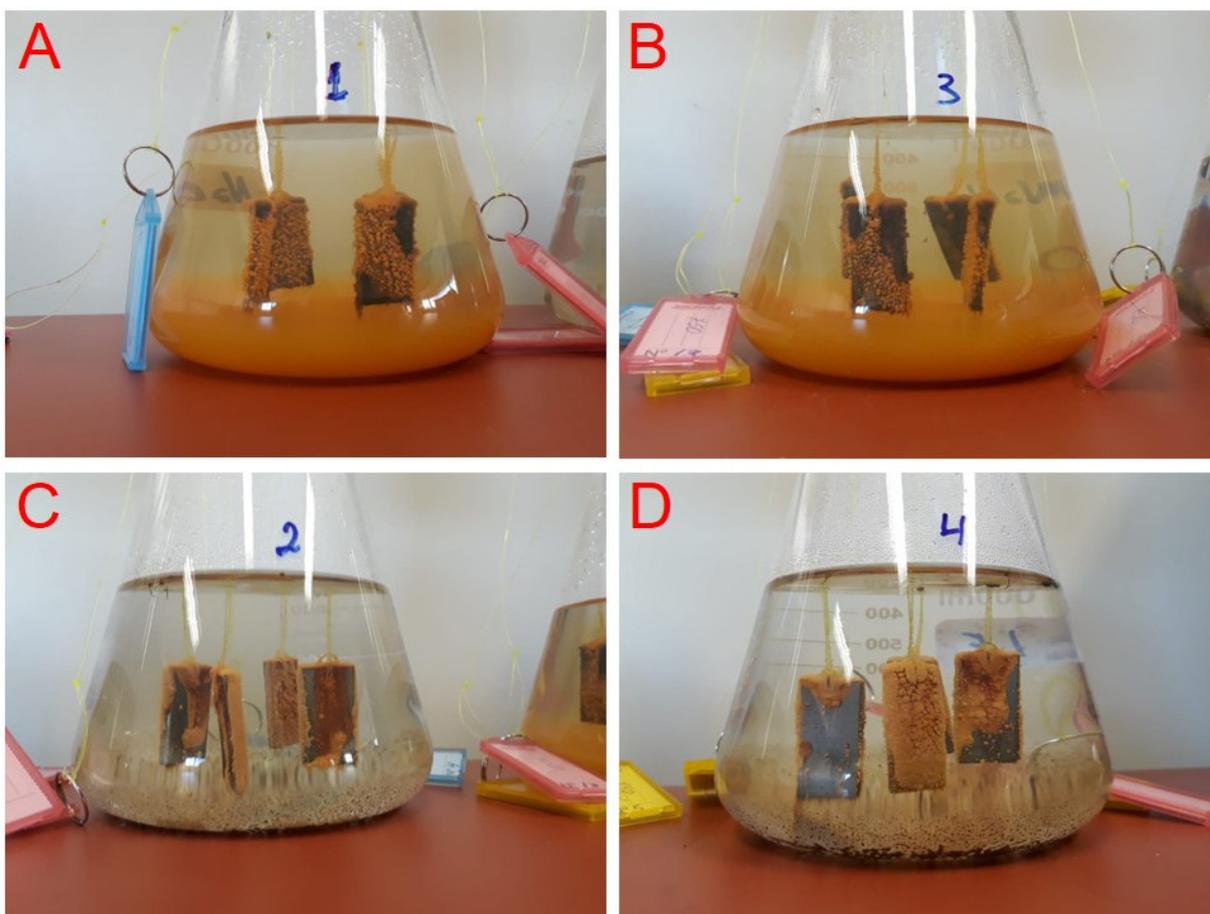
Figura 2. Amostras em imersão após 724 horas. Em A amostras do aço ASTM A572 em solução de 3,5% de NaCl, em B amostras do AHSS 750WP em solução de 3,5% de NaCl, em C amostras do aço ASTM A572 no lençol freático e em D amostras do AHSS 750WP no lençol freático.

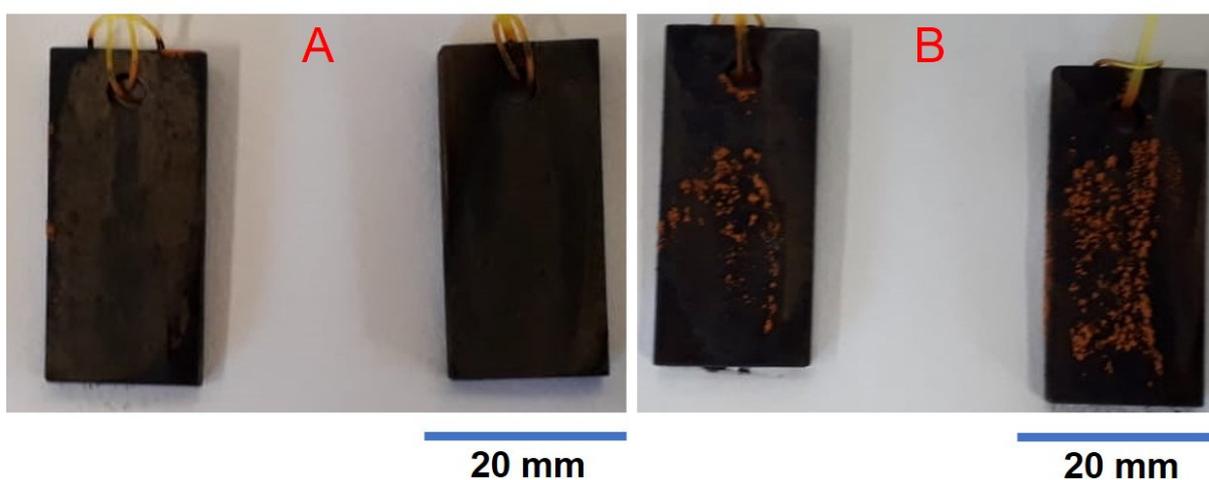
Figura 3. Amostras do ensaio de perda de massa antes da limpeza eletroquímica. Em A amostras do aço ASTM A572 que foi imersa em solução de 3,5% de NaCl e em B amostras do AHSS 750WP que foi imersa em solução de 3,5% de NaCl.

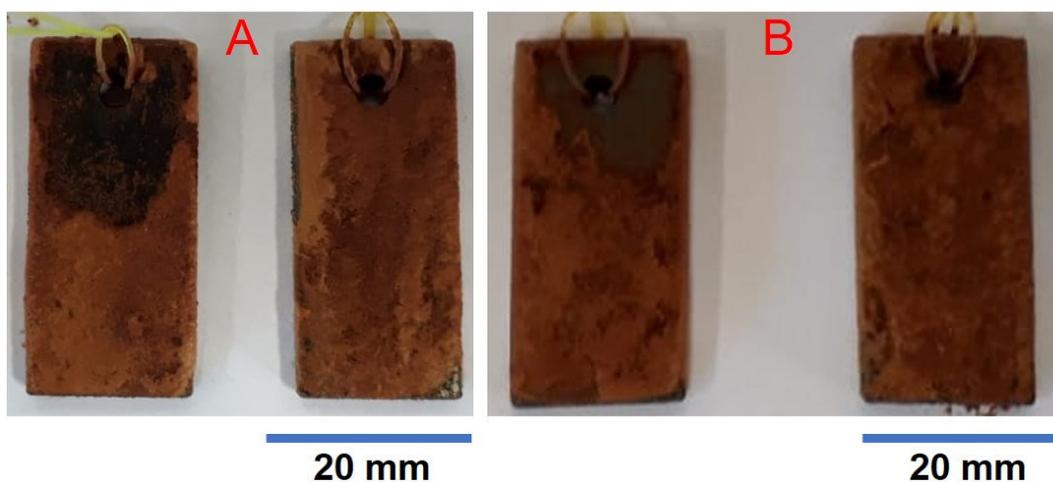
Figura 4. Amostras do ensaio de perda de massa antes da limpeza eletroquímica. Em A amostras do aço ASTM A572 que foi imersa no lençol freático e em B amostras do AHSS 750WP que foi imersa no lençol freático.

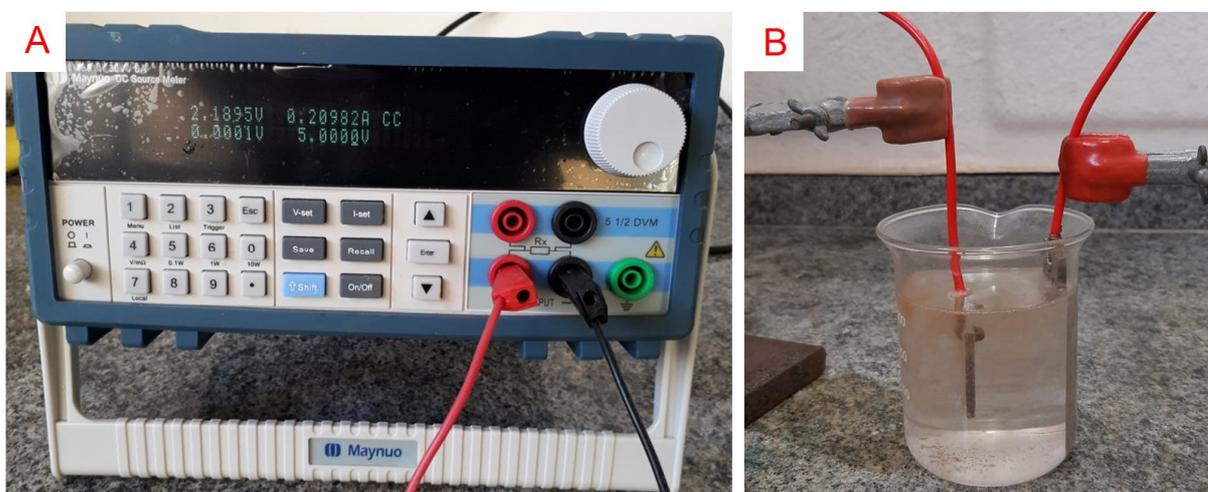
Figura 5. Em A a fonte utilizada para a limpeza eletroquímica e em B a célula montada para a limpeza.

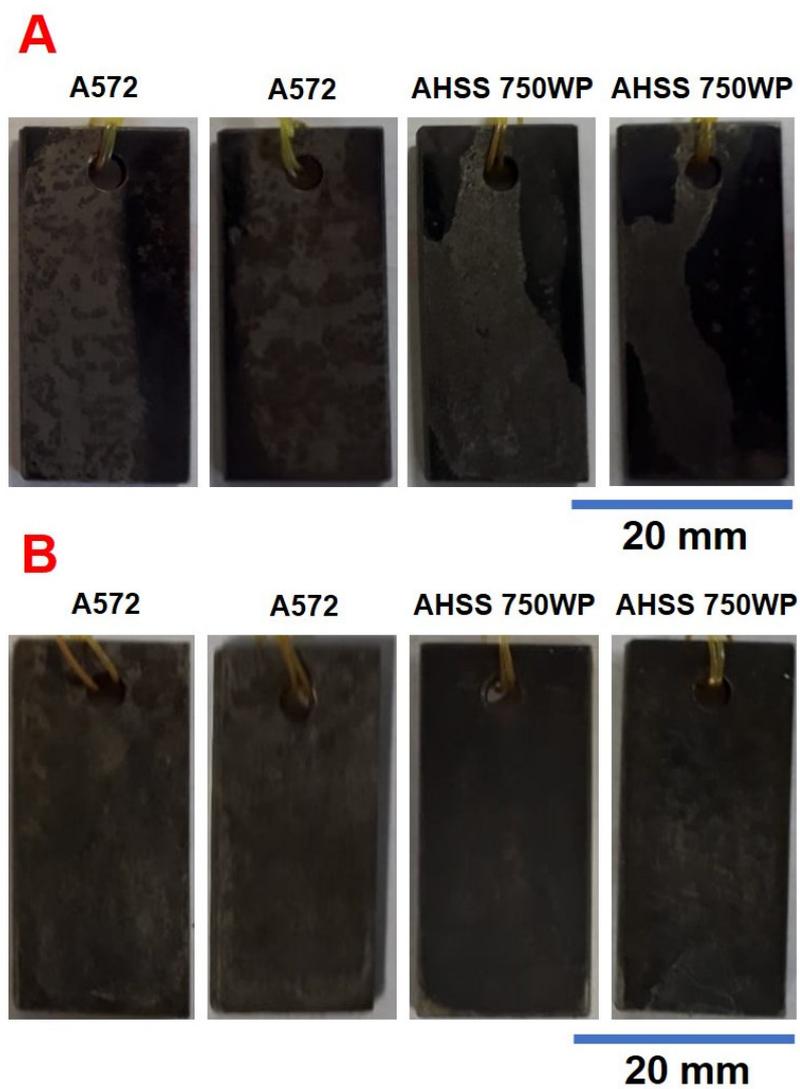
Figura 6. Amostras dos aços após limpeza eletroquímica. Em A as que foram imersas na solução de 3,5% de NaCl e em B as que foram imersas no lençol freático.

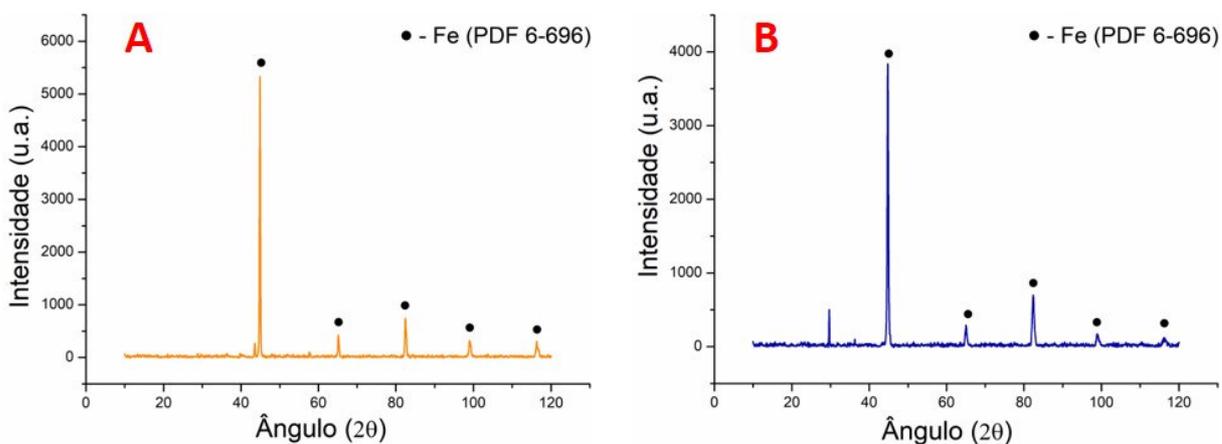
Figura 7. Difratograma das amostras do ASTM A572 em A e em B do AHSS 750WP que foram imersas no lençol freático por 724 horas. Neste ensaio foi possível detectar apenas difrações dos substratos dos materiais não sendo possível identificar os produtos de corrosão.

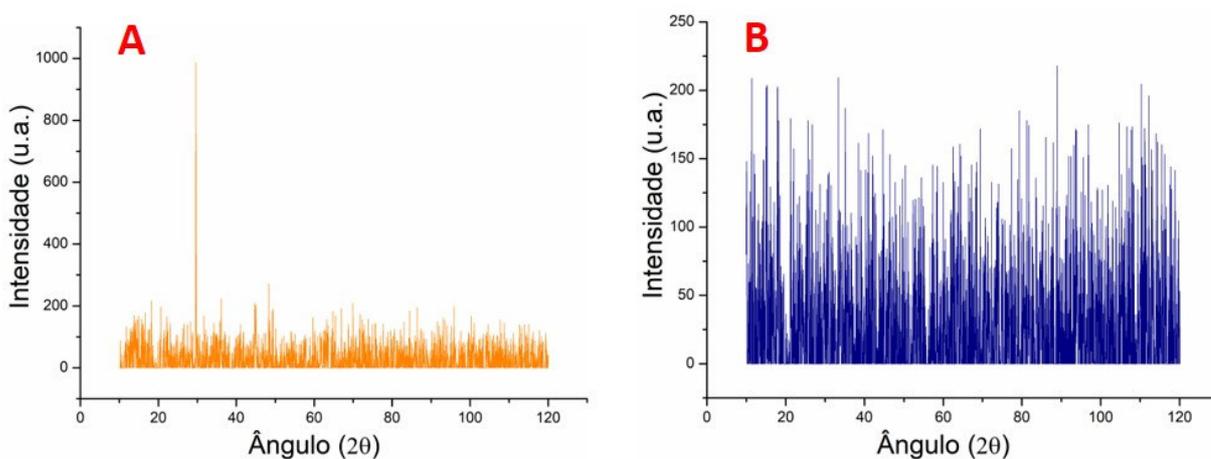
Figura 8. Difratograma dos produtos de corrosão das amostras do ASTM A572 em A e em B do AHSS 750WP que foram imersas no lençol freático por 724 horas. Neste ensaio também não foi possível detectar difrações dos produtos de corrosão formados durante a imersão.

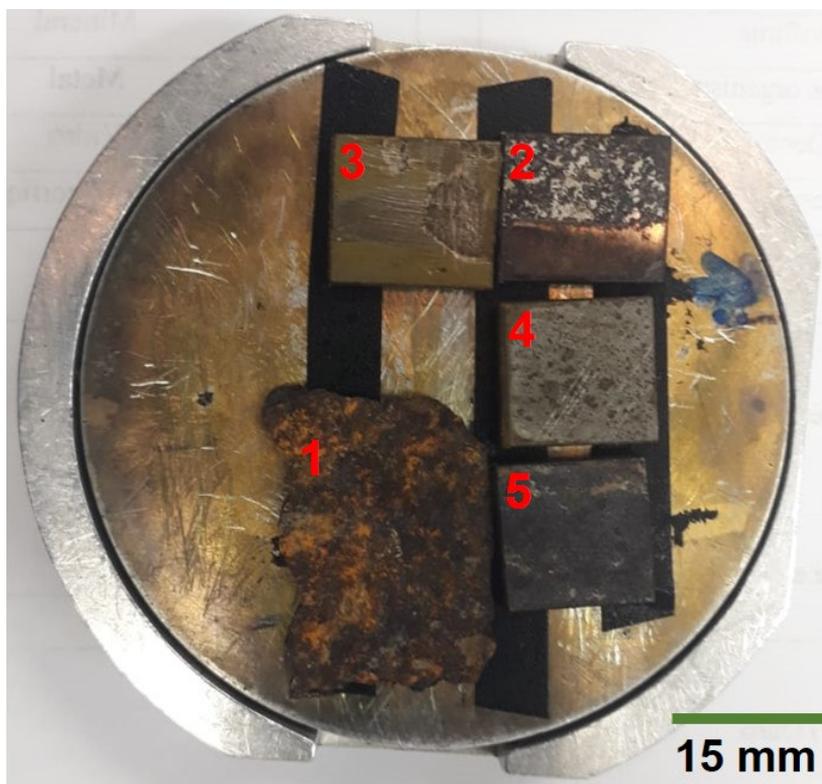
Figura 9. Amostras no porta amostras do MEV. 1 produto de corrosão coletado in situ, 2 aço ASTM A572 que foi imerso em 3,5% de NaCl, 3 AHSS 750WP que foi imerso no lençol freático, 4 aço ASTM A572 que foi imerso no lençol freático e 5 AHSS 750WP que foi imerso em 3,5% de NaCl.

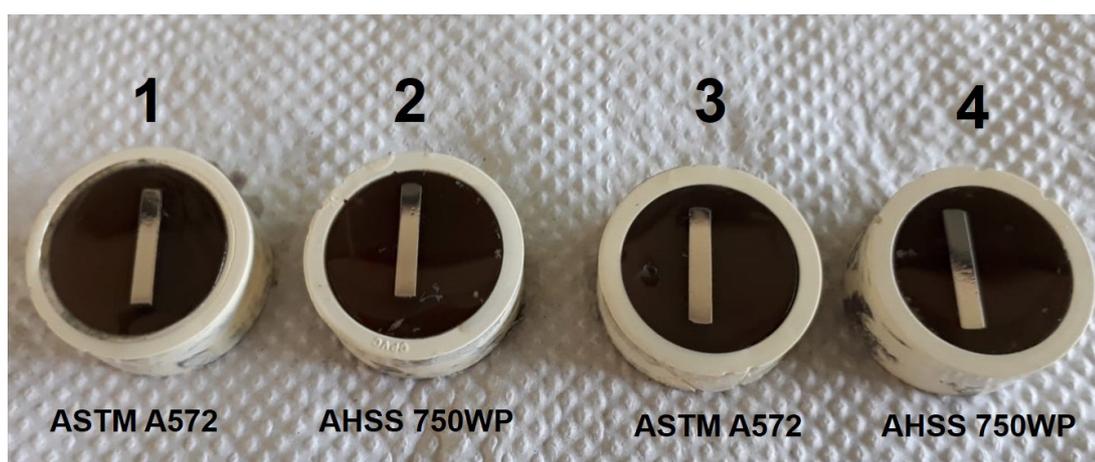
Figura 10. Amostras das seções transversais preparadas para a visualização no MEV. 1 aço ASTM A572 que foi imerso em 3,5% de NaCl, 2 AHSS 750WP que foi imerso em 3,5% de NaCl, 3 aço ASTM A572 que foi imerso no lençol freático e 4 AHSS 750WP que foi imerso no lençol freático.

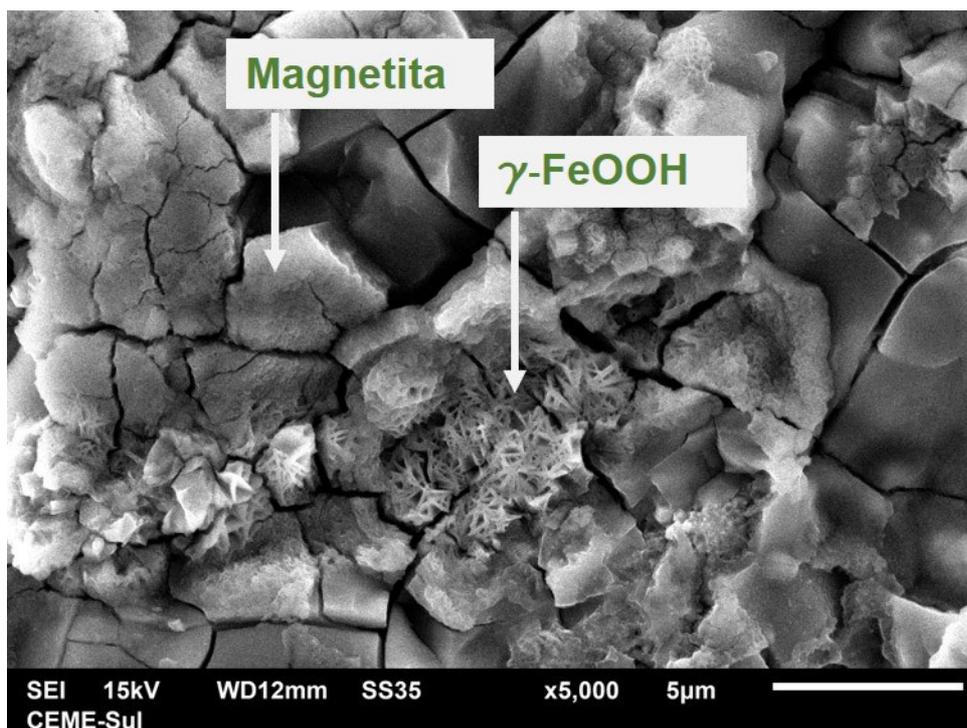
Figura 11. Imagem de MEV do aço ASTM A572 após imersão em 3,5% de NaCl mostrando morfologias típicas de magnetita e lepidocrocita (γ -FeOOH).

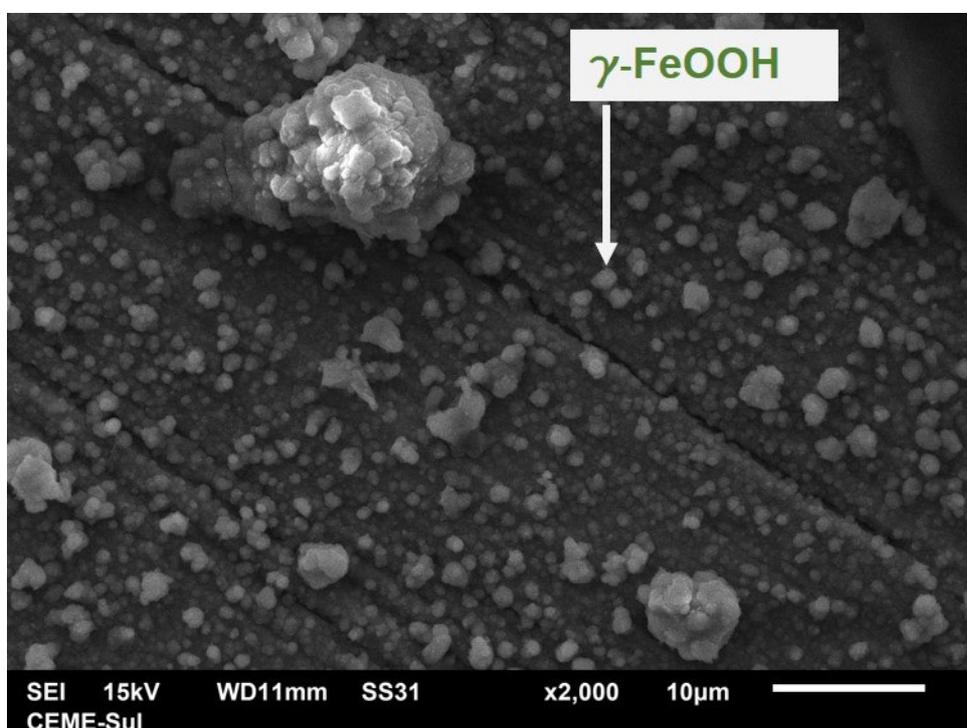
Figura 12. Imagem de MEV do aço ASTM A572 após imersão no lençol freático mostrando morfologia de grãos de areia típica de lepidocrocita (γ -FeOOH).

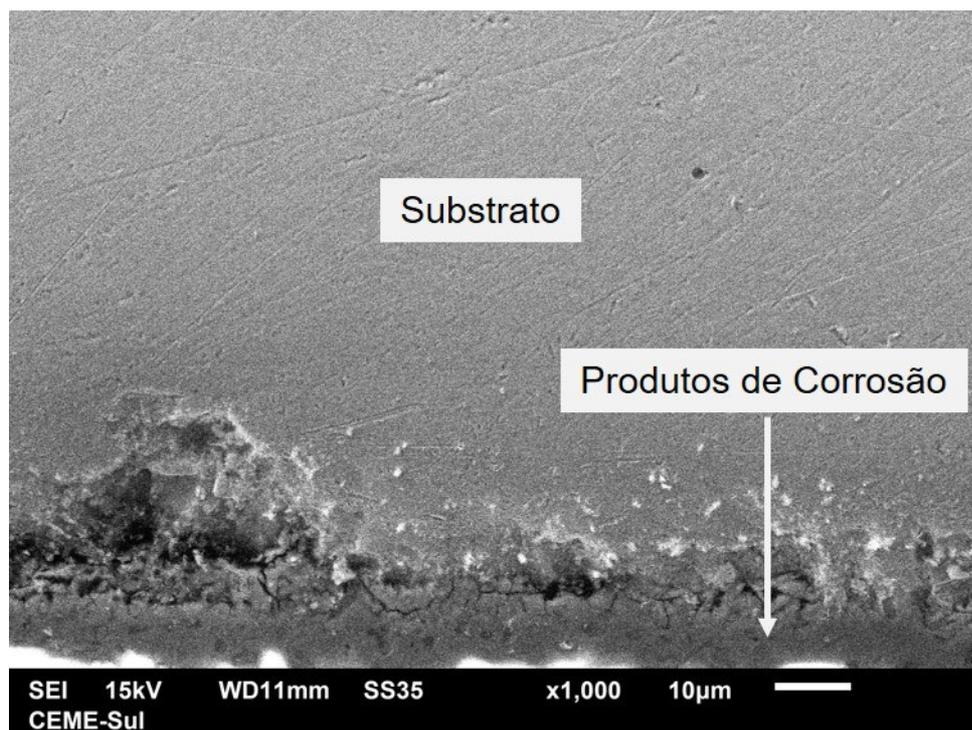
Figura 13. Imagem de MEV da seção transversal do Aço ASTM A572 após o período de imersão de 724 horas no lençol freático.

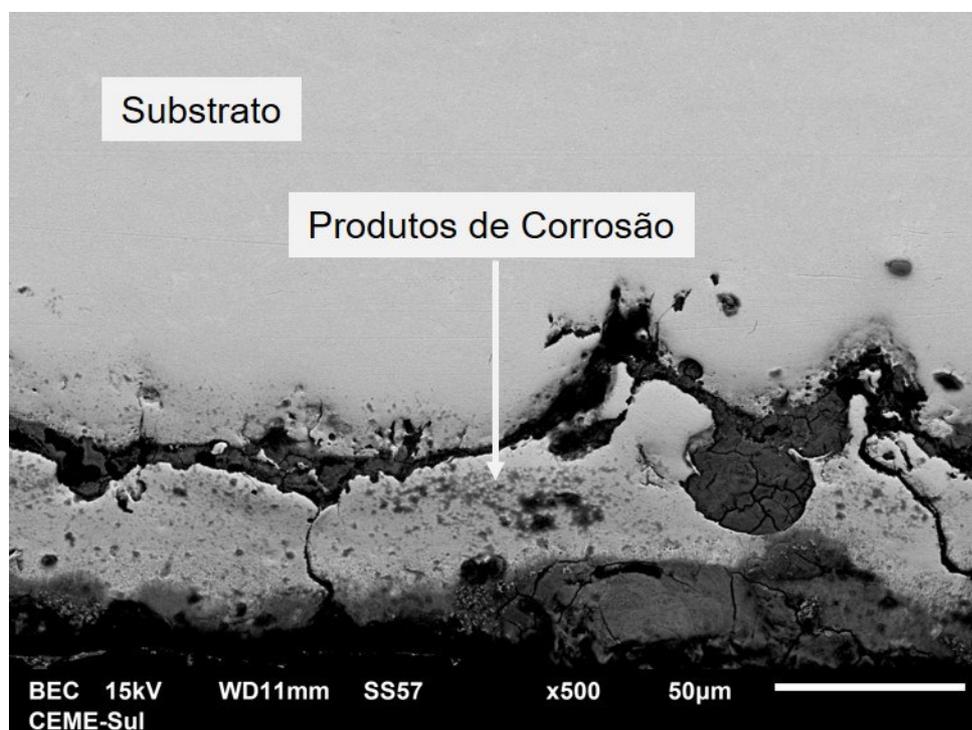
Figura 14. Imagem de MEV da seção transversal do AHSS 750WP após o período de imersão de 724 horas em 3,5% de NaCl.

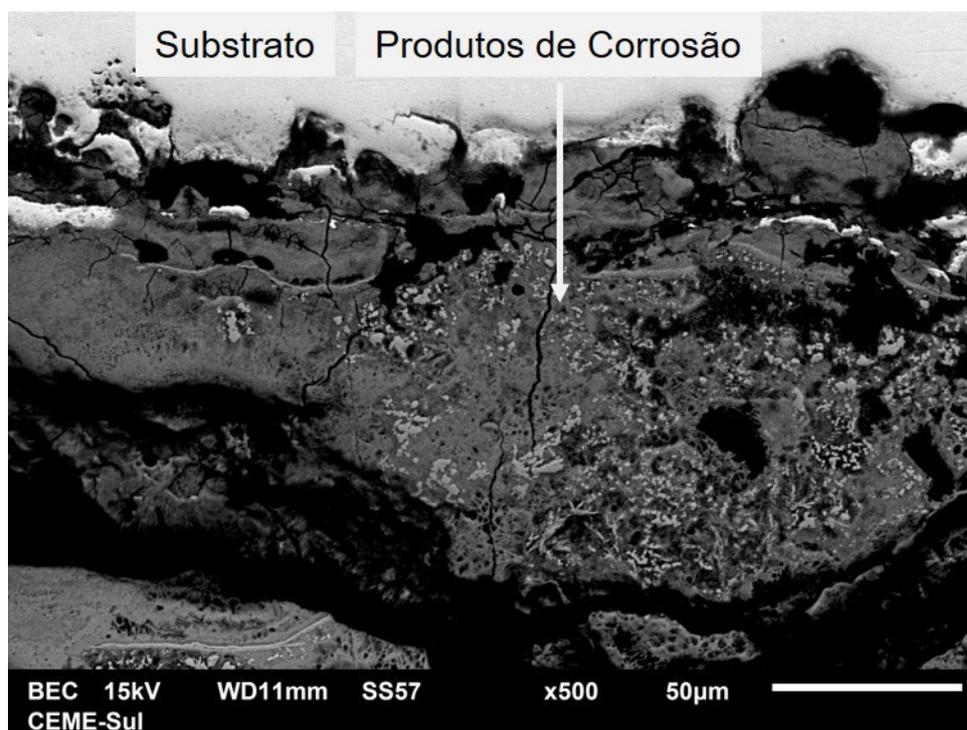
Figura 15. Imagem de MEV da seção transversal do AHSS 750WP após o período de imersão de 724 horas em 3,5% de NaCl.

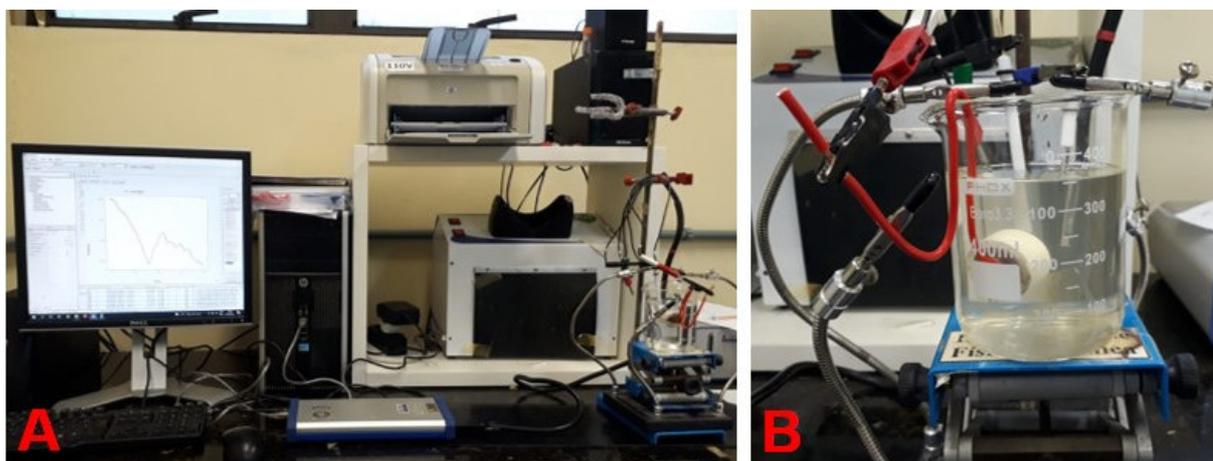
Figura 16. Em A a bancada utilizada nos testes eletroquímicos e em B a célula eletroquímica montada.

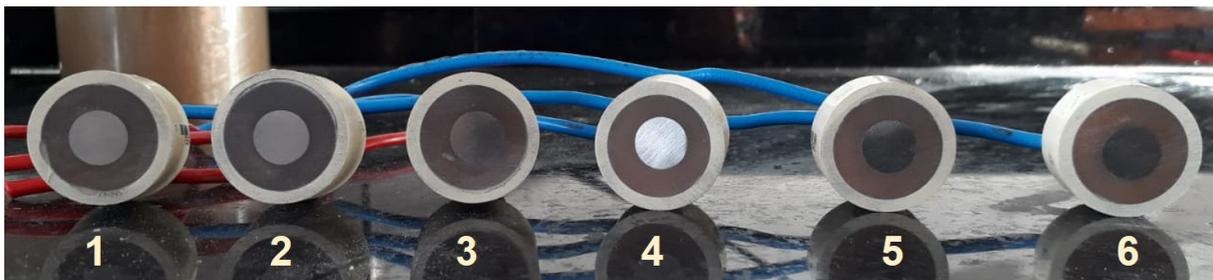
Figura 17. Em 1, 2 e 3 os eletrodos construídos com o AHSS 750WP e em 4, 5 e 6 com o ASTM A572 que foram utilizados para os ensaios eletroquímicos.

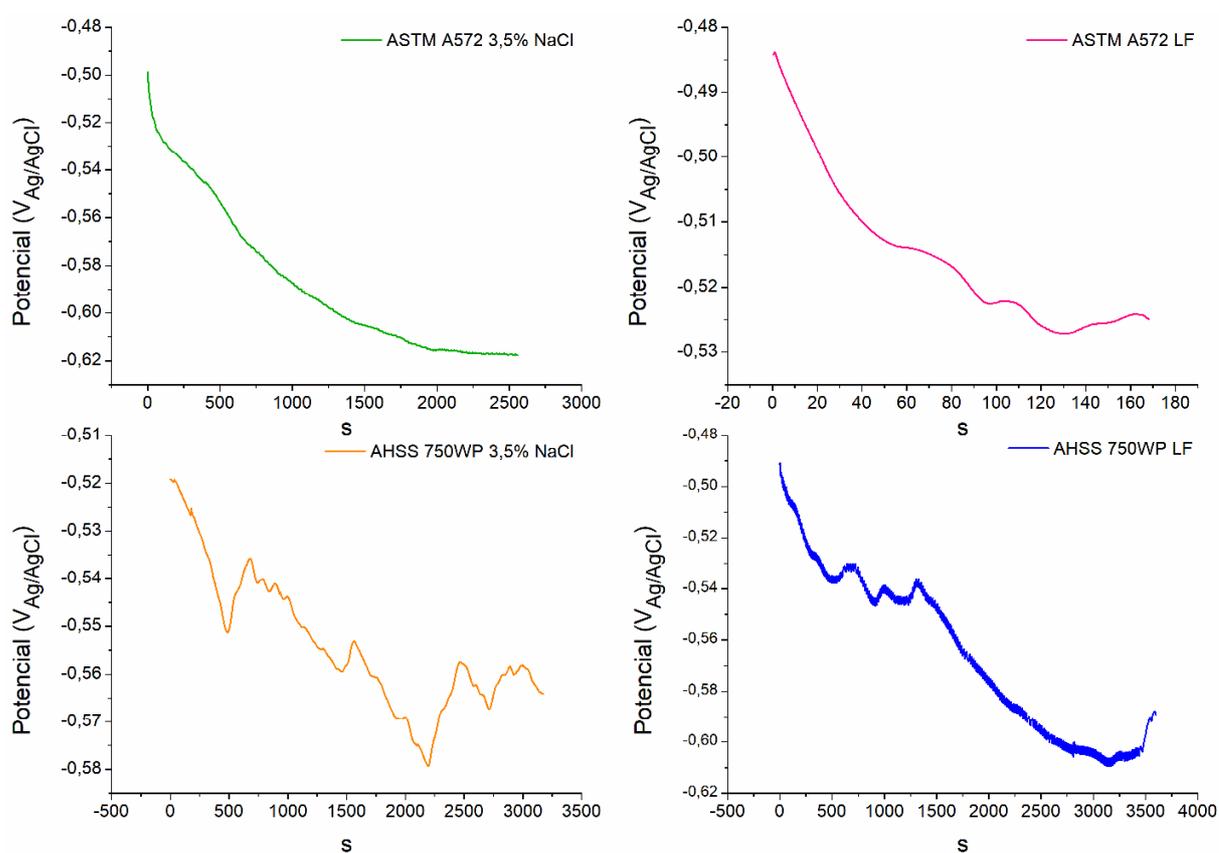
Figura 18. Curvas de potencial de circuito aberto dos ASTM A572 e do AHSS 750WP na solução de 3,5% de NaCl e no lençol freático.
