**IDENTIFICAÇÃO DE MECANISMOS DE DESGASTE EM
CABOS POLIMÉRICOS DE ANCORAGEM NAVAL**

Dissertação apresentada ao Programa de Pós-Graduação em Engenharia Mecânica da Universidade Federal do Rio Grande, como requisito parcial para obtenção do Título de Mestre em Engenharia de Mecânica.

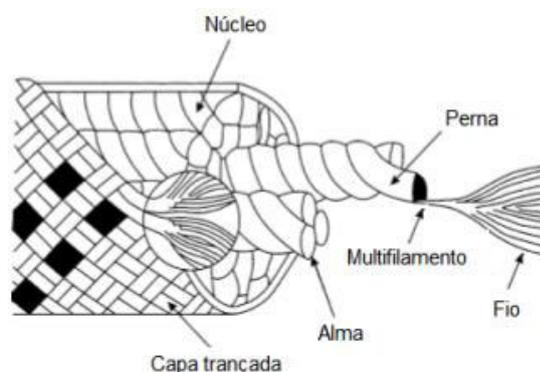
Um cabo sintético de ancoragem é um produto de multicamadas complexo, fabricado por um entrelaçamento de multifilamentos (composto por centenas de monofilamentos), que formam pernas, que por sua vez, são torcidas e entrelaçadas com outras pernas a fim de formar um sub cabo. O posicionamento de sub cabos paralelamente é envolvido por uma capa de forma a gerar o cabo de ancoragem. Um diagrama genérico de um cabo sintético de ancoragem é mostrado na Figura 1.

Figura 1. Composição de um cabo sintético

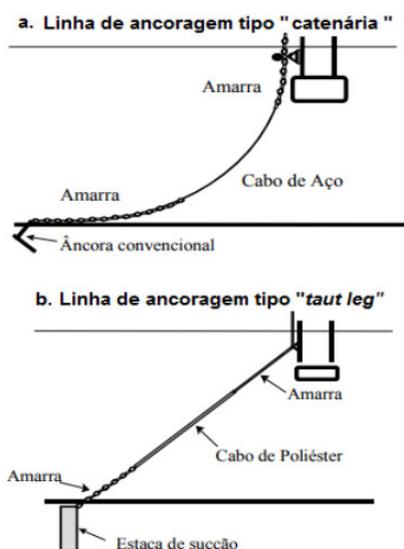
No ramo *offshore*, houve uma substituição do método tradicional do sistema de amarração de plataformas (catenária), por uma geometria *Taut leg* que utiliza uma amarração com cabos sintéticos, conforme Figura 2. Os polímeros sintéticos também são empregados na operação com navios e reboques (Figura 3), a qual submete o cabo a esforços dinâmicos [WANG; 2008].

Figura 2. Sistema de ancoragem de plataforma do tipo (a) catenária (b) taut leg

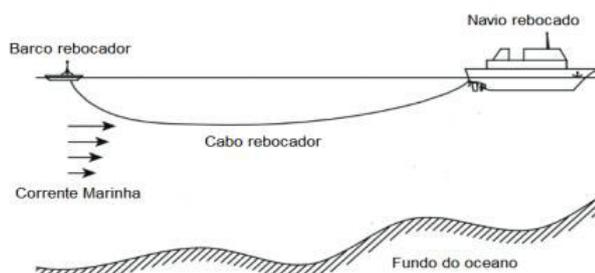
Figura 3. Sistema de reboque de um navio

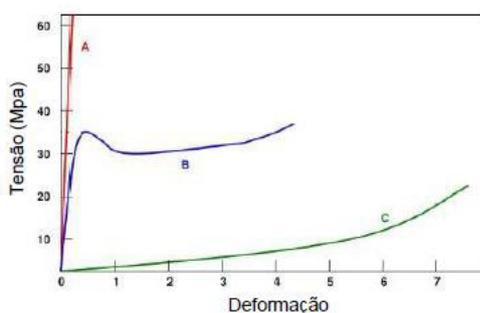
As propriedades mecânicas dos polímeros podem ser avaliadas por meio de ensaios estáticos ou dinâmicos, atingindo-se ou não a ruptura do material [CANEVAROLO, 2006]. O ensaio de tração submete o material a um esforço que tende a alongá-lo até sua ruptura. Como mostra a Figura 7 existem três tipos de comportamento para tensão-deformação para materiais poliméricos, sendo que o material A é considerado frágil, o material B é considerado plástico e o material C é considerado como altamente elastomérico [CALLISTER, 2008]. No caso de cabos, a carga de ruptura é comumente chamada de *Yarn Break Load (Yb)*.

Figura 7. Diagramas tensão-deformação esquemáticos para diferentes polímeros

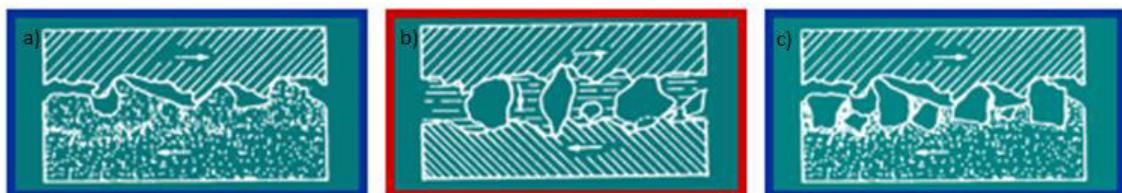
O desgaste abrasivo é normalmente classificado em 2 ou 3 corpos, quanto a forma de atuação da partícula conforme Figura 8, visto que o abrasivo pode estar livre ou fixo entre as duas superfícies em contato [HUTCHINGS, 2017].

Figura 8 . Forma de atuação da partícula do desgaste por abrasão: (a) asperezas duras em uma das superfícies (b) partículas abrasivas livres entre as duas superfícies (c) partículas abrasivas engastadas numa das superfícies.

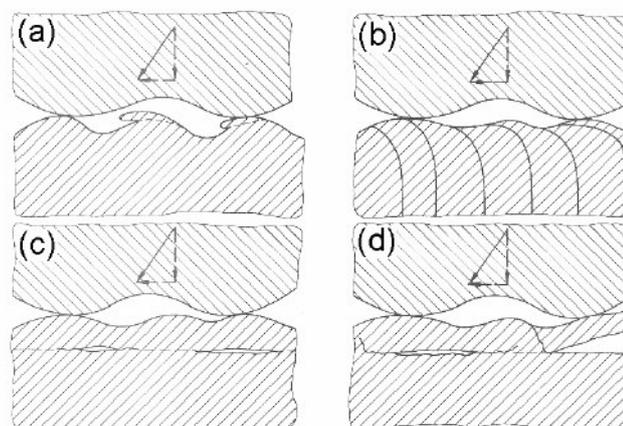
Para Suh [1973], o deslizamento entre duas superfícies pode levar ao mecanismo de delaminação, o qual pode ser resumido em quatro etapas, conforme Figura 9. Durante o contato por deslizamento, carregamentos e descarregamentos cíclicos podem impulsionar a formação de trincas superficiais ou abaixo desta, ocorrendo assim o trincamento e conseqüentemente o arrancamento de um fragmento de material. Conforme a teoria de delaminação, as trincas sub-superficiais tendem a se propagar paralelas à superfície. As partículas de desgaste são formadas quando uma trinca chega à superfície. A degradação por delaminação da superfície se deve à ação conjunta dos outros mecanismos de desgaste. O carregamento cíclico é provocado pela força de atrito na superfície e pela força normal atuante na área de contato, sendo que as asperidades entram e saem do contato de forma cíclica durante o movimento.

Figura 9. Mecanismo de delaminação proposto por Suh: (a) alisamento da superfície do material de menor dureza (b) acumulação de deformação abaixo da superfície (c) formação de trincas sub-superficiais (d) formação de uma partícula com a forma de uma lâmina. Mecanismo de adesão por delaminação.

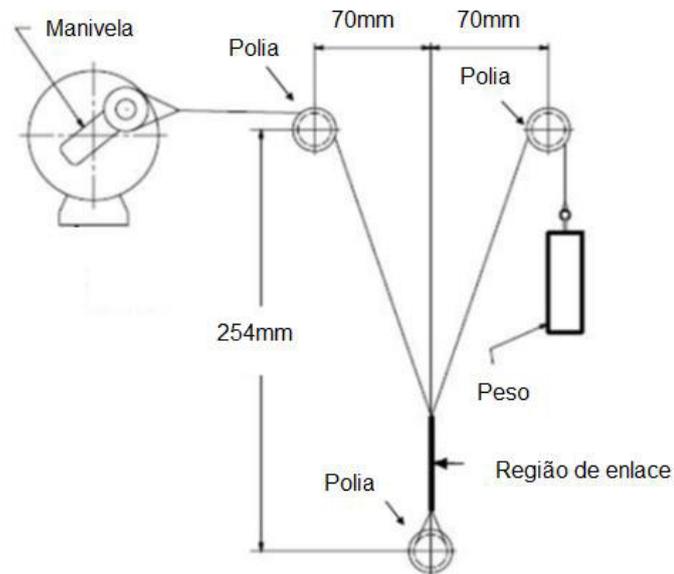
As normas do *Cordage Institute, CI 1503-99* e *ASTM Standards* [ASTM D1776, 2007] definem as características do ensaio *yarn-on-yarn*. Para simular o desgaste que os fios sofrem, um moto-reductor transmite potência para um sistema que converte o movimento circular do eixo conduzido em movimento linear da massa tensionadora, que é responsável pela tensão no corpo de prova. Essa transformação de movimento é realizada segundo um conjunto de polias responsáveis pelo direcionamento do fio segundo normas citadas anteriormente. Na preparação do Corpo de Prova (CP) as polias direcionam o fio de forma que este sofra um entrelaçamento controlado e que posteriormente, no decorrer dos ensaios, se desgaste conforme a solicitação e ambiente ao qual este for exposto. O equipamento deve consistir de polias superiores centrais e uma polia inferior cujo arranjo produz um ângulo de 34°. O motor impulsiona a manivela e o fio deve ter três voltas completas, produzindo um ângulo de abraçamento ou região de enlace de 1080°, conforme Figura 10.

Figura 10. Esquema do ensaio de desgaste entre fios em cabos multifilamentosos.

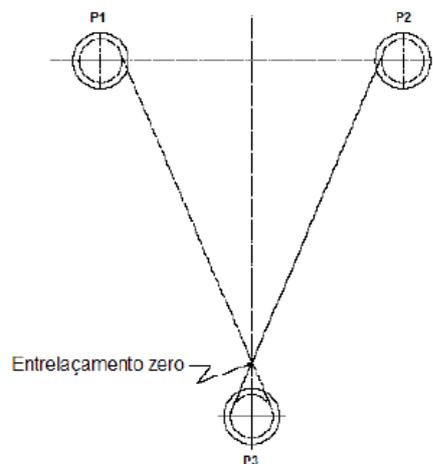
O posicionamento do corpo de prova é muito importante para realização do ensaio. Segundo a norma, a zona de entrelaçamento no início do ensaio deve ter 1080° , conforme Figura 11.

Figura 11. Posição inicial do multifilamento.

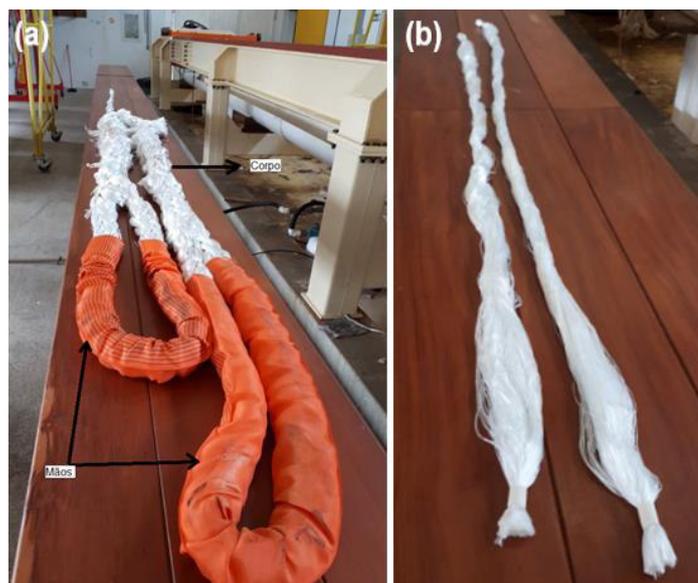
Os corpos de prova do PET A foram retirados de um cabo de ancoragem já ensaiado (sob tração, não rompido), conforme mostrado na Figura 13.a. Percebe-se que o cabo já ensaiado possui um traçado “gasto”, isso se deve ao fato do cabo já ser submetido a um elevado esforço causado pelo ensaio de tração. Como o cabo foi tracionado em condições abaixo do seu limite de ruptura, apenas deformou-se plasticamente. Como este cabo já havia sido previamente utilizado, este encontrava-se sem proteção, armazenado dentro de um saco de aniagem sobre paletes de madeira. Para selecionar as pernas que contêm os multifilamentos deste cabo de ancoragem o mesmo passou por um corte longitudinal em seu corpo e mão, para retirada de duas amostras para testes de desgaste, tração e título, conforme mostrado na Figura 13.b. Optou-se por selecionar pernas predominantemente internas do cabo de ancoragem, visto que esta região se encontrava melhor conservada, embora o modo do traçado da perna também apareça na camada externa do cabo devido ao entrelaçamento dos subcabos.

Figura 13. Material PET A: (a) Cabo de ancoragem já ensaiado, (b) amostra retirada do cabo.

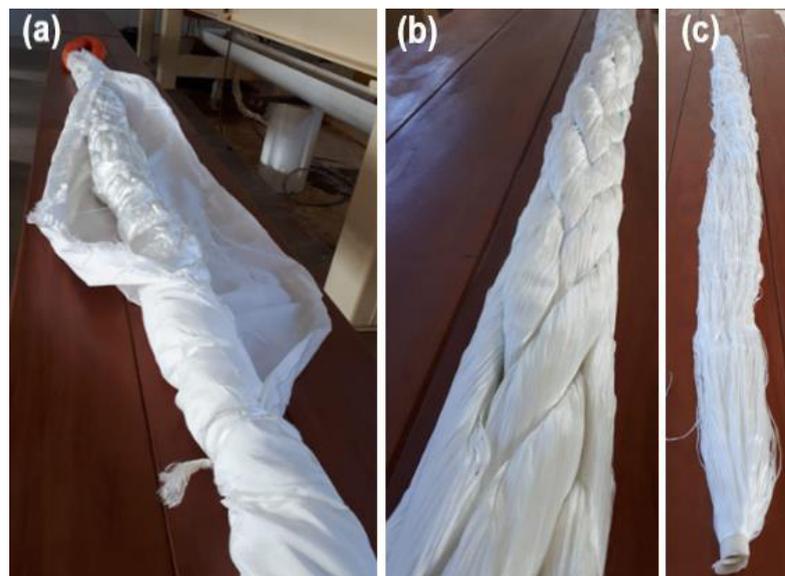
Os corpos de prova do PET B foram retirados de um cabo virgem, ou seja, nunca ensaiado ou utilizado. Como nunca foram utilizados, os multifilamentos que se encontravam na parte da mão do cabo não sofreram esforços de flexão, de forma que se optou por retirar amostras do corpo do material, conforme mostrado na Figura 14. O cabo virgem encontrava-se perfeitas condições, em sacos lacrados de aniagem e inclusive envolvido com tecido de proteção, além de um excelente estado de armazenamento sem qualquer tipo de umidade, conforme Figura 14.a. Percebe-se a limpeza e a uniformidade do cabo virgem, em estado novo, direto do fabricante, como mostra a Figura 14.b. Como o cabo virgem possuía grande uniformidade, foi escolhida aleatoriamente uma perna para a produção das amostras (Figura 14.c).

Figura 14. Cabo PET B: (a) cabo como recebido; (b) traçado do cabo virgem; (c) amostra retirada do cabo

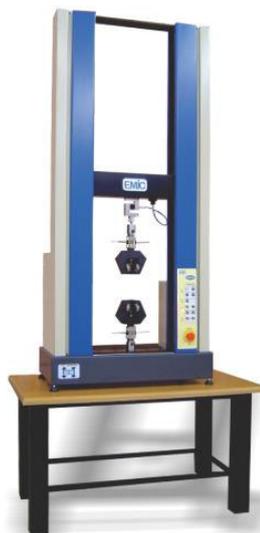
O ensaio de tração simples tem por finalidade caracterizar o material em termos de resistência à tração, que é uma das propriedades que diferencia a especificação do cabo polimérico. O equipamento utilizado para os ensaios de tração simples é da marca Instron, modelo Emic DL20000, de capacidade máxima de 200 kN (Figura 15). A máquina testa corpos de prova de pelo menos 500 mm de comprimento a uma velocidade de 50 mm/s, na qual os dados são armazenados e obtidos pelo programa Tesc, software do próprio fabricante. Foram realizados 30 ensaios de tração para cada material em condição seca, conforme a norma ASTM D885, onde foi calculada a média da carga de ruptura de cada cabo polimérico (Yb), além de outros dados como alongamento e

Figura 15. Máquina de tração utilizada, modelo Emic DL20000.

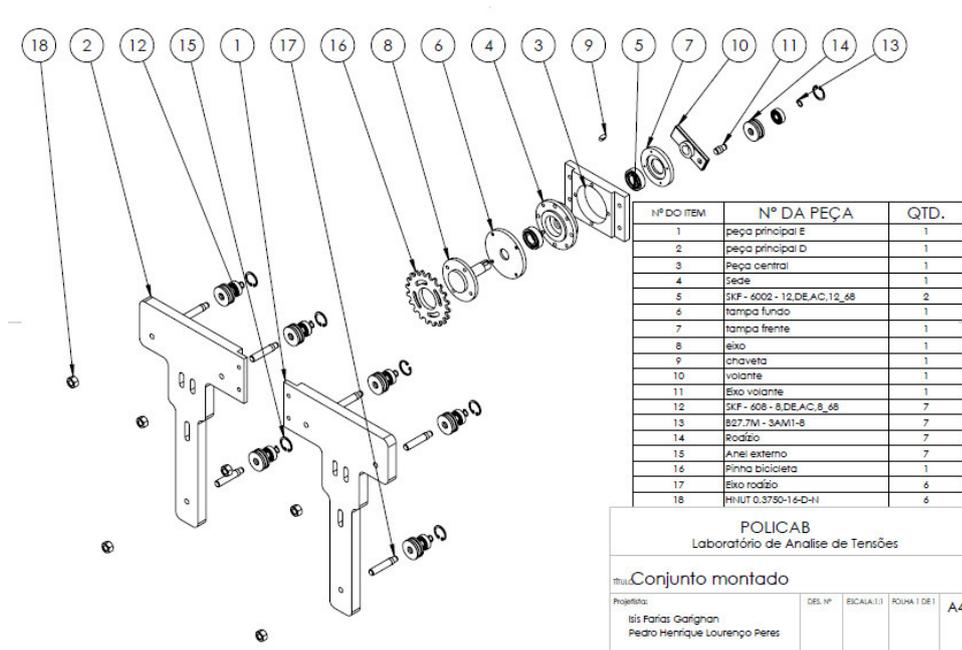
O dispositivo usado nos ensaios de desgaste fio-contra-fio (*yarn-on-yarn*) foi um projeto mecânico baseado nas normas *CI 1503-99* e *ASTM Standards* [ASTM D1776, 2007]. O projeto da máquina se encontra totalmente especificada e detalhada, consistindo de um sistema de partida com motor e redutor, um sistema estático fixo que suporta e conduz o multifilamento no conjunto (Figura 16) e um sistema de contagem de ciclos. O sistema de partida é composto por um motor, da marca WEG de 0,33 cv com 1710 RPM (carcaça 63); e um redutor, da marca Geremia, de 0,5 cv (modelo GS 41) com relação de transmissão 1:30. O sistema de transmissão é composto por polias, correia e coroa da saída do redutor para o conjunto de manivela (onde é presa uma extremidade do corpo de prova) do sistema estático. É o sistema que transforma o movimento rotacional do redutor para linear da manivela. O sistema estático é fixado em

uma mesa, além de conduzir o multifilamento a partir de rolamentos conforme a norma e dar suporte para alterar-se a atmosfera do ensaio (de seco para úmido e salina) na zona entrelaçada. É composto por uma manivela, conjunto de rolamentos e suporte de mudança de atmosfera. Para registrar o número de ciclos até a ruptura do corpo de prova, utilizou-se um sensor indutivo que transmite um sinal para um controlador lógico programável (CLP) toda vez que uma peça metálica localizada no sistema de transmissão passa em sua frente a cada revolução. O sensor indutivo é posicionado atrás da manivela, no sistema de transmissão. Após o rompimento do corpo de prova o sistema se desliga automaticamente, ficando registrado o número de ciclos no visor do CLP. Um sistema de massas tensionadoras se encontra na outra extremidade do corpo de prova, é uma garrafa pet com chumbo. O peso da massa está diretamente relacionado com a carga de ruptura do corpo de prova.

Figura 16. Sistema estático do equipamento de desgaste fio-contra-fio

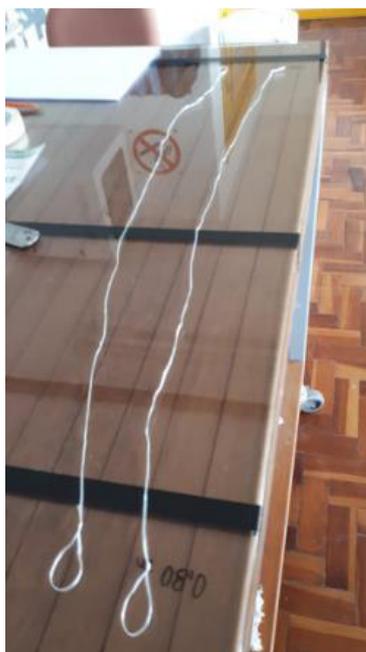
As extremidades formam um laço (Figura 17) que é posicionado na manivela e na massa tensionadora a partir de um gancho. Durante a montagem inicial, as três voltas que totalizam a zona de entrelaçamento foram realizadas com uma tampa de caneta para evitar a manipulação do corpo de prova.

Figura 17. Corpo de prova para ensaio de desgaste

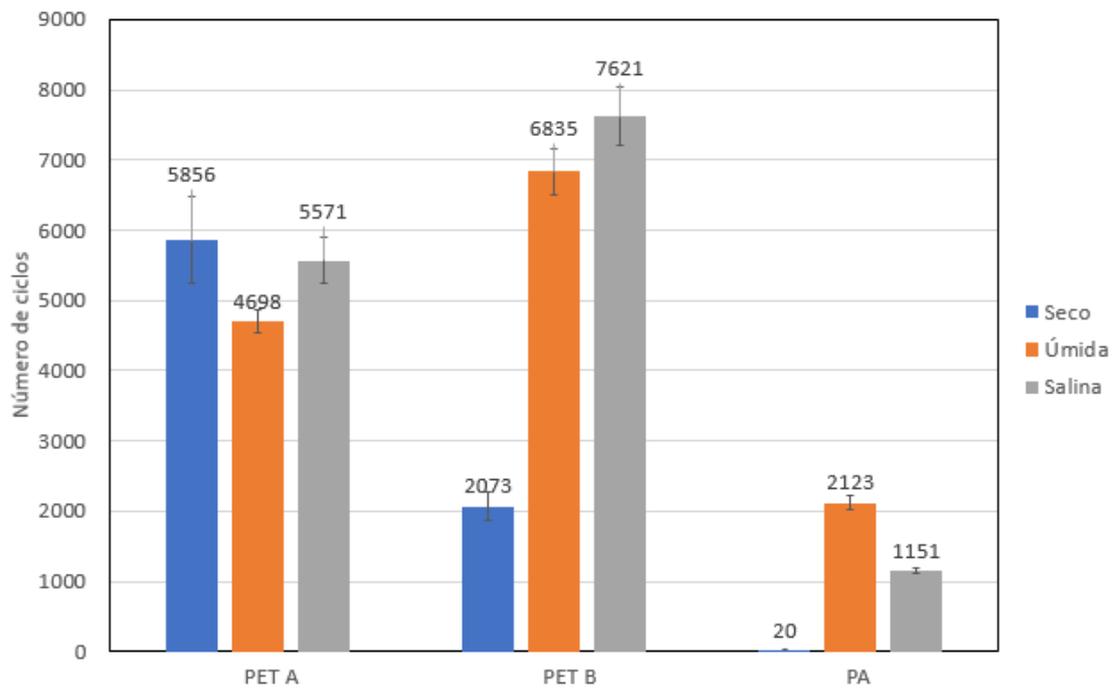
Os mesmos dados são expressos em gráficos, de modo que fiquem mais facilmente interpretados tendo em vista uma classificação via meio. Respectivamente a Figura 18 e a Figura 19 mostram os resultados dos ensaios nas condições seca, úmida e salina, bem como mostram o desvio padrão para cada tipo de carga.

Figura 18. Ciclos de ruptura para ensaios de desgaste sob carga de 4% do Ybl

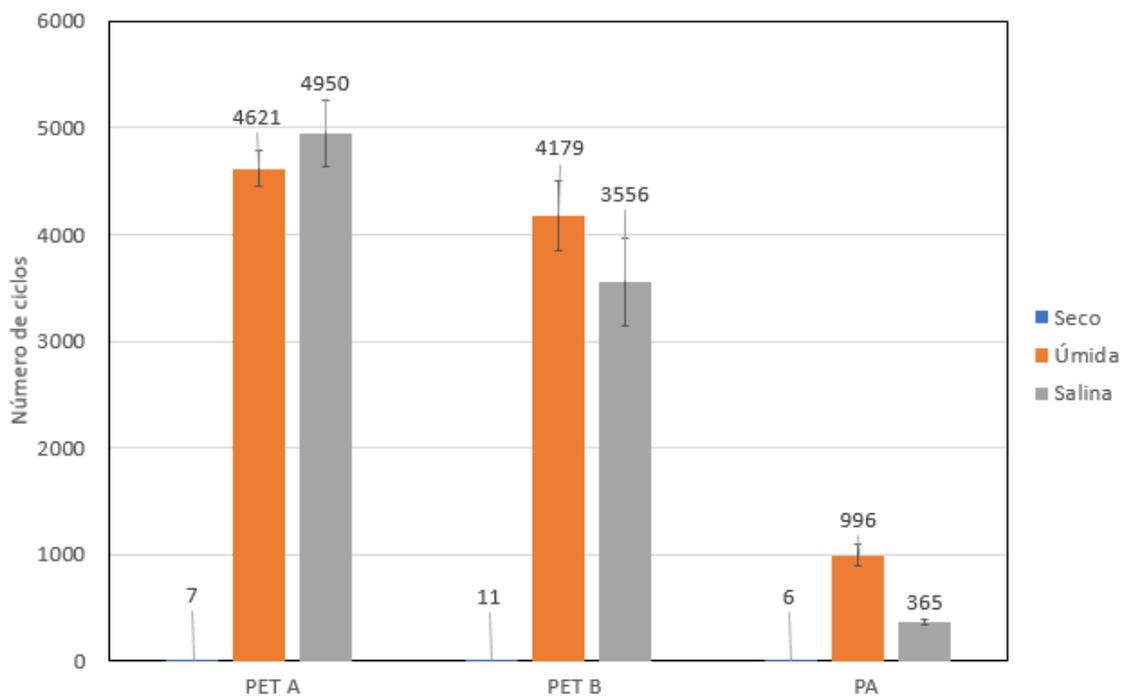
Figura 19. Ciclos de ruptura para ensaios de desgaste sob carga de 6% do Ybl

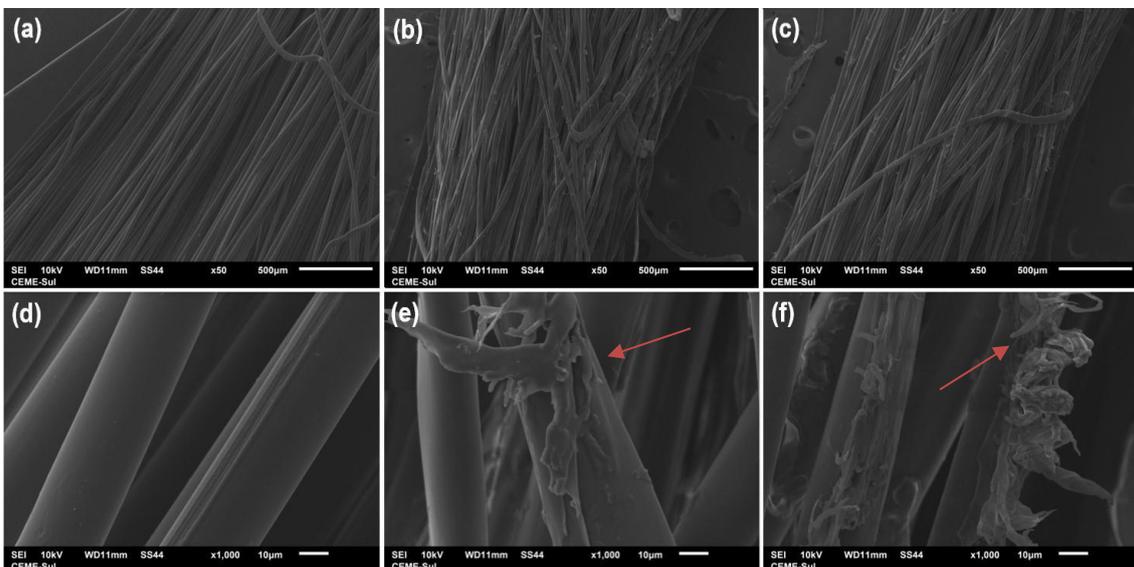
A Figura 20 **Erro! Fonte de referência não encontrada.** apresenta a superfície dos multifilamentos analisada por MEV após o ensaio de desgaste do multifilamento de poliéster na condição novo (PET B) sob carga de 4% em atmosfera seca. Percebe-se que a região fora do enlace (a) é relativamente lisa e uniforme, pois é a região onde tem-se pouco ou nenhum desgaste. Isso é melhor evidenciado ao se observar em detalhe um único monofilamento da região fora do enlace (d), na qual sua superfície permanece intacta, sem ocorrência de desgaste evidente. Nas regiões de enlace (b) e (c) analisadas com menor aumento observa-se uma sobreposição dos fios, onde algum dano superficial pode ser identificado. Porém deve-se salientar que parte dessa sobreposição pode ter ocorrido quando a amostra ensaiada foi cortada para observação no MEV. Ao analisar-se a região de enlace com maior aumento, observa-se na superfície dos monofilamento a ocorrência de delaminação, indicada por setas vermelhas, a qual é ainda mais severa em 2/3 dos ciclos (f) do que em 1/3 dos ciclos (e).

Figura 20. Superfícies dos filamentos após ensaios de desgaste em PET B 4% Ybl atmosfera seca: (a) fora do enlace; (b) enlace interrupção em 1/3; (c) enlace interrupção em 2/3; (d) detalhe região fora do enlace; (e) detalhe região de enlace interrupção em 1/3 do total de ciclos; (f) detalhe região de enlace interrupção em 2/3.

quantidade dessa delaminação foi um pouco menor que a observada para o cabo virgem na condição a seco (comparar com Figura 20).

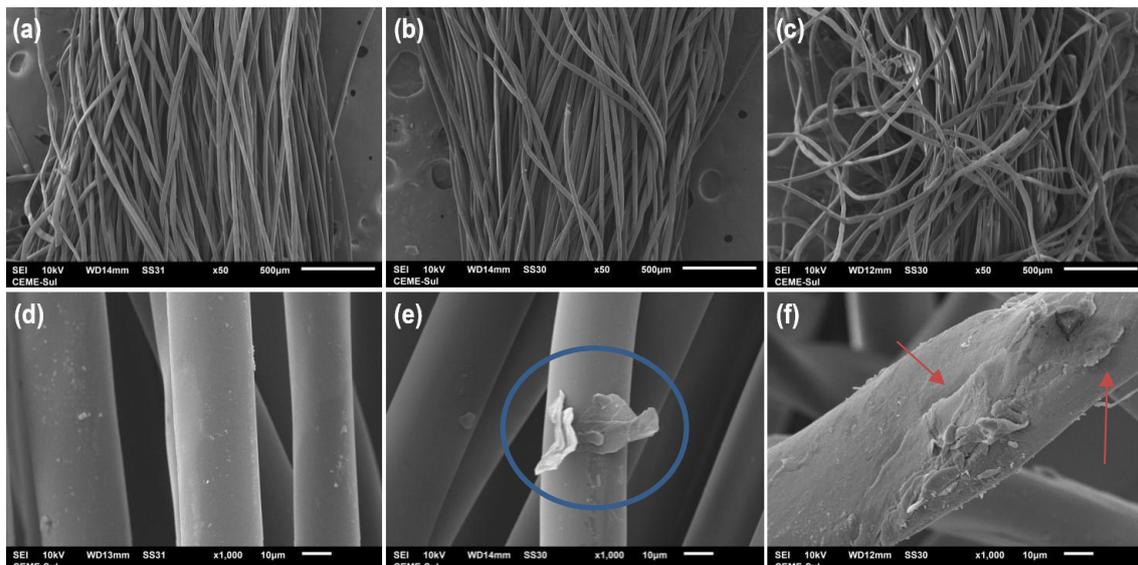
A Figura 21 apresenta a superfície dos multifilamentos após o ensaio de desgaste do PET B (virgem) com carga de 4% *Ybl* em atmosfera úmida. No ensaio em atmosfera úmida percebe-se menor intensidade na ocorrência de delaminação quando comparado com o ensaio a seco. A superfície dos monofilamentos dentro da região de enlace para interrupção em 1/3 (e) apresenta alguma adesão, destacada pelo círculo azul, mas com muito pouca delaminação. Já no detalhe da região de enlace com interrupção em 2/3 (f) percebe-se além da ocorrência de adesão uma delaminação significativa (setas vermelhas), mas ainda em menor intensidade que o cabo virgem ensaiado na condição a seco.

Figura 21. Superfícies dos filamentos após ensaios de desgaste em PET B 4% *Ybl* atmosfera úmida: (a) fora do enlace; (b) enlace interrupção em 1/3; (c) enlace interrupção em 2/3; (d) detalhe região fora do enlace; (e) detalhe região de enlace interrupção em 1/3 do total de ciclos; (f) detalhe região de enlace interrupção em 2/3.

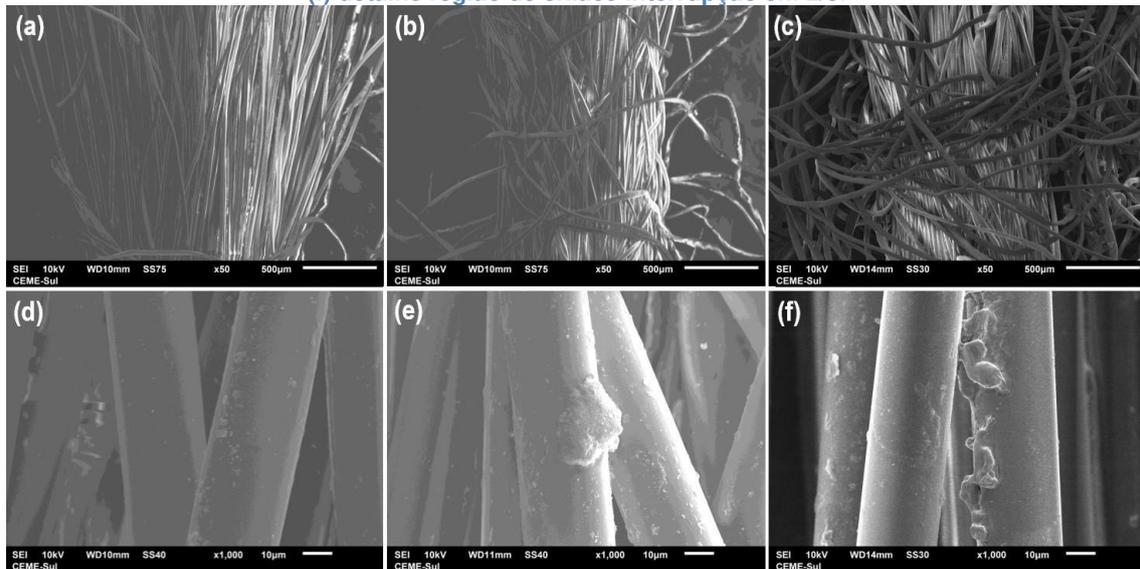
A Figura 22 apresenta a superfície dos multifilamentos após o ensaio de desgaste do Pet B com carga de 4% na atmosfera salina. A região de enlace para interrupção em 1/3 (f) não apresenta sinais de delaminação e aparentemente acúmulo de sujeira com leve adesão. Na região de enlace para interrupção de 2/3 percebe-se um pouco mais desse acúmulo.

Figura 22. Superfícies dos filamentos após ensaios de desgaste em PET B 4% *Ybl* atmosfera salina: (a) fora do enlace; (b) enlace interrupção em 1/3; (c) enlace interrupção em 2/3; (d) detalhe região fora do enlace; (e) detalhe região de enlace interrupção em 1/3 do total de ciclos; (f) detalhe região de enlace interrupção em 2/3.

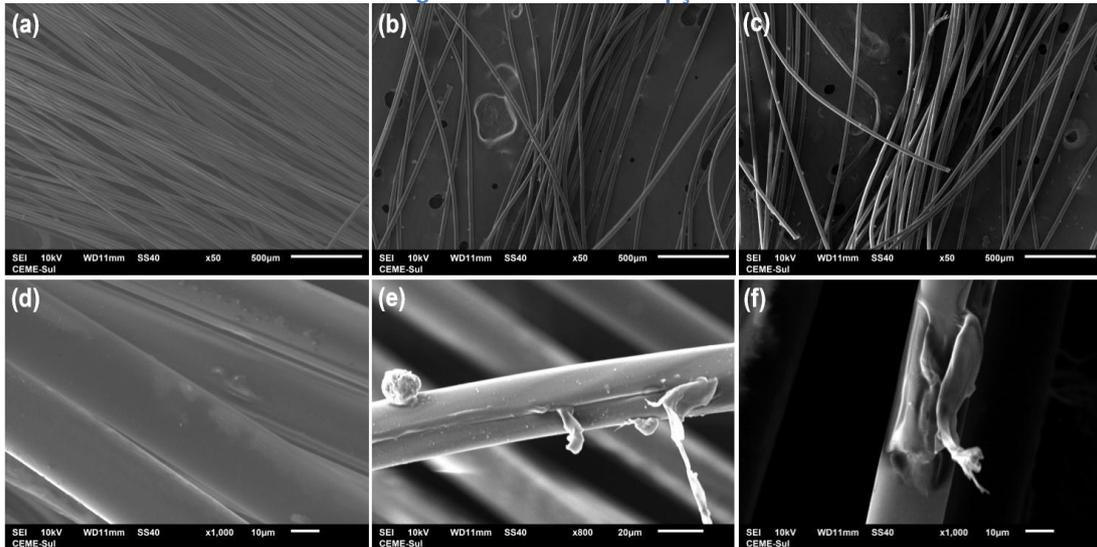
A Figura 23 apresenta a superfície dos multifilamentos após o ensaio de desgaste do PET B com carga de 6% na atmosfera seca. No detalhe da região de enlace observa-se um dano severo na superfície do filamento para as interrupções em 1/3 (e) e em 2/3 (f), com grande arrancamento de material. Quando comparado com a condição de ensaio para uma carga de 6% *Ybl*, o dano observado para uma carga de 4% *Ybl* foi mais superficial.

Figura 23. Superfícies dos filamentos após ensaios de desgaste em PET B 6% *Ybl* atmosfera seca: (a) fora do enlace; (b) enlace interrupção em 1/3; (c) enlace interrupção em 2/3; (d) detalhe região fora do enlace; (e) detalhe região de enlace interrupção em 1/3 do total de ciclos; (f) detalhe região de enlace interrupção em 2/3.

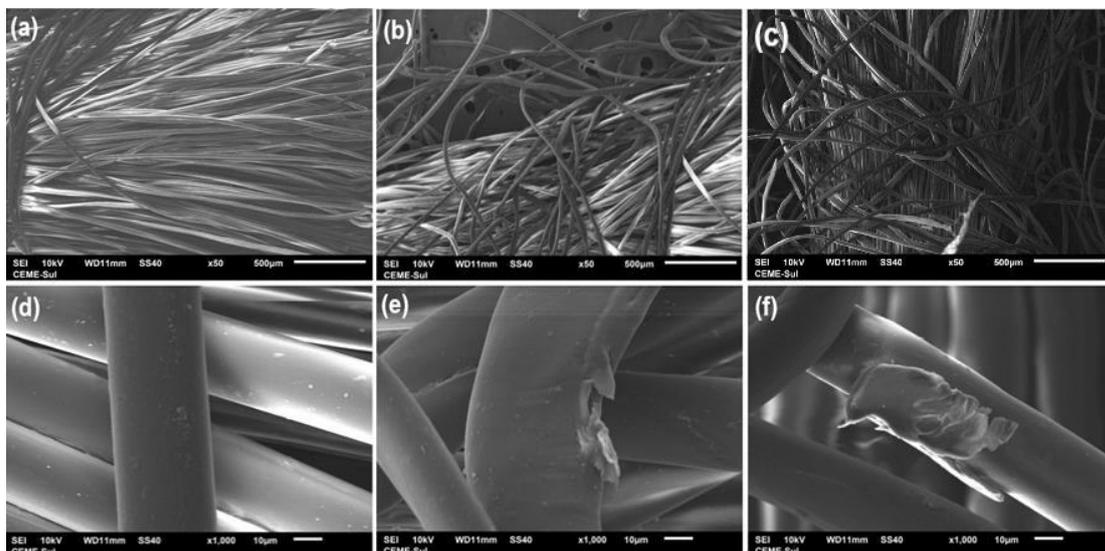
A Figura 24 apresenta a superfície dos multifilamentos após o ensaio de desgaste do PET B com carga de 6% na atmosfera úmida. No detalhe da região de enlace com interrupção em 1/3 (e), mesmo utilizando-se uma carga mais elevada, o dano à superfície do filamento foi ainda muito pequeno quando comparado com a condição a seco, com pequena ocorrência de delaminação. Para a interrupção em 2/3 (f), observa-se um pequeno aumento da delaminação.

Figura 24. Superfícies dos filamentos após ensaios de desgaste em PET B 6% *Ybl* atmosfera úmida: (a) fora do enlace; (b) enlace interrupção em 1/3; (c) enlace interrupção em 2/3; (d) detalhe região fora do enlace; (e) detalhe região de enlace interrupção em 1/3 do total de ciclos; (f) detalhe região de enlace interrupção em 2/3.

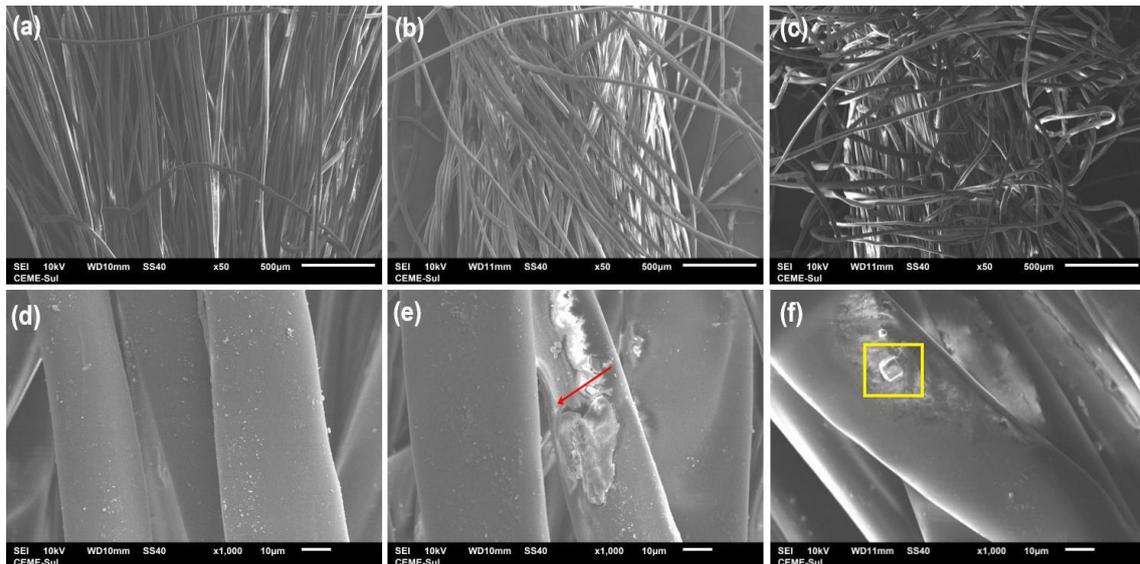
A Figura 25 apresenta a superfície dos multifilamentos após o ensaio de desgaste do PET B com carga de 6% na atmosfera salina. De forma semelhante ao observado para os ensaios com uma carga de 4%, no detalhe da região de enlace percebe-se a ocorrência de delaminação (como a mostrada pela seta vermelha em (e) para interrupção em 1/3), mas muito menos frequente que a observada na condições a seco. Na imagem mostrada em (f) para interrupção em 2/3 chama-se a atenção para a presença de um grão cristalino na região de adesão marcado por um quadrado amarelo, sendo que análise de EDS confirmou que trata-se de um cristal de NaCl.

Figura 25. Superfícies dos filamentos após ensaios de desgaste em PET B 6% Yb/ atmosfera salina: (a) fora do enlace; (b) enlace interrupção em 1/3; (c) enlace interrupção em 2/3; (d) detalhe região fora do enlace; (e) detalhe região de enlace interrupção em 1/3 do total de ciclos; (f) detalhe região de enlace interrupção em 2/3.

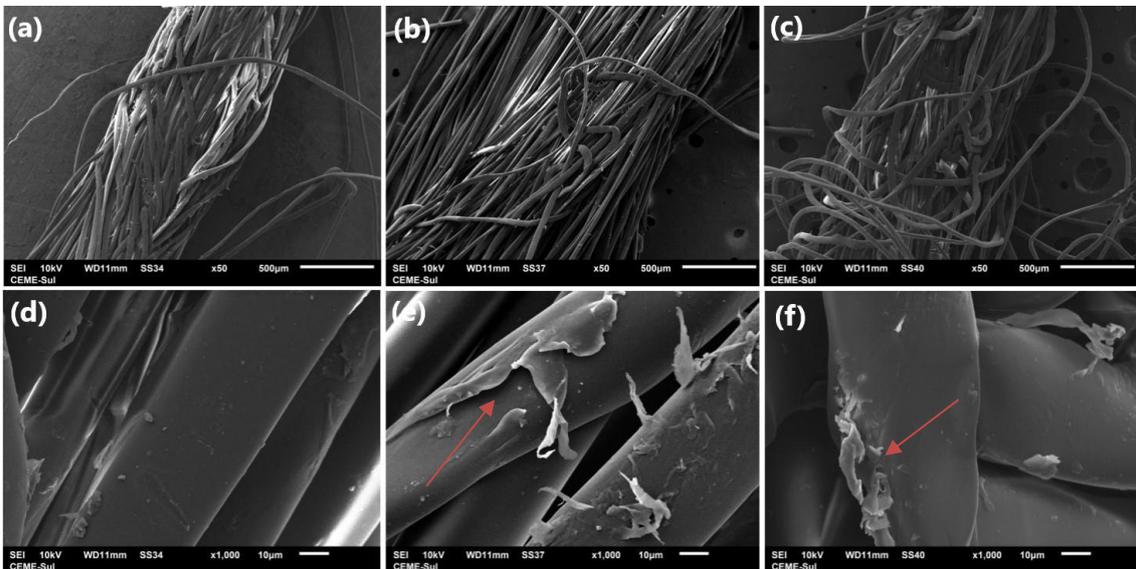
A Figura 26 apresenta imagens por MEV após o ensaio de desgaste do multifilamento de polietileno previamente usado (PET A) com carga de 4% Yb/ em atmosfera seca. Os mecanismos de desgaste observados foram semelhantes aos observados para o cabo virgem (PET B), na qual percebe-se no detalhe da região do enlace para interrupção em 1/3 (e) e 2/3 (f) a ocorrência de delaminação na superfície dos filamentos (setas vermelhas). Porém a

Figura 26. Superfícies dos filamentos após ensaios de desgaste em PET A 4% *Ybl* atmosfera seca: (a) fora do enlace; (b) enlace interrupção em 1/3; (c) enlace interrupção em 2/3; (d) detalhe região fora do enlace; (e) detalhe região de enlace interrupção em 1/3 do total de ciclos; (f) detalhe região de enlace interrupção em 2/3.

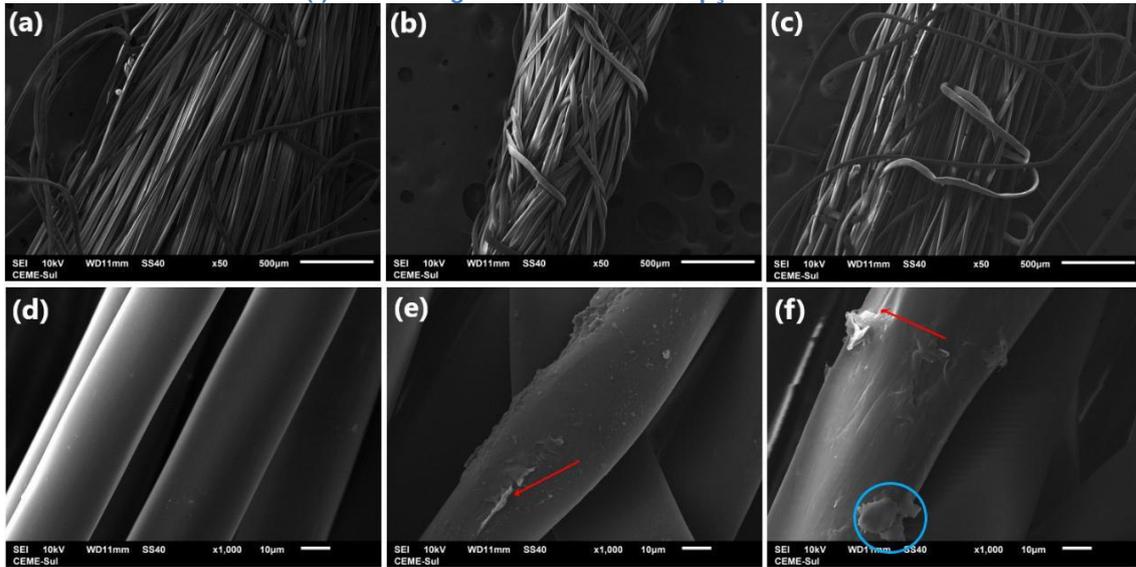
A Figura 27 apresenta a superfície dos multifilamentos após o ensaio de desgaste do PET A com carga de 4% *Ybl* em atmosfera úmida. Para a interrupção em 2/3 (f), além da presença de adesão (círculo azul), observa-se uma pequena quantidade de delaminação, indicada pelas setas vermelhas, porém bem mais sutil que a observada em atmosfera seca.

Figura 27. Superfícies dos filamentos após ensaios de desgaste em PET A 4% *Ybl* atmosfera úmida: (a) fora do enlace; (b) enlace interrupção em 1/3; (c) enlace interrupção em 2/3; (d) detalhe região fora do enlace; (e) detalhe região de enlace interrupção em 1/3 do total de ciclos; (f) detalhe região de enlace interrupção em 2/3.

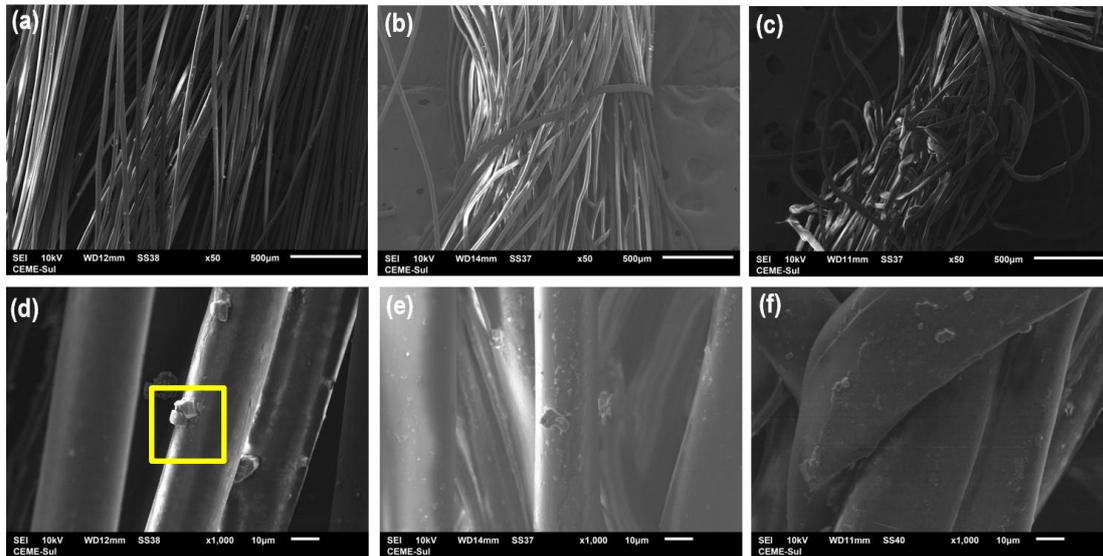
A Figura 28 apresenta a superfície dos multifilamentos após o ensaio de desgaste do PET A com carga de 4% na atmosfera salina. Chama-se atenção primeiramente ao grão de NaCl identificado com uma seção quadrada em amarelo indicado no detalhe da região lisa (d). A região de enlace para interrupção em 1/3 (f) apresenta poucos sinais de delaminação e adesão de material, que se mantém para interrupção em 2/3.

Figura 28. Superfícies dos filamentos após ensaios de desgaste em PET A 4% *Ybl* atmosfera salina: (a) fora do enlace; (b) enlace interrupção em 1/3; (c) enlace interrupção em 2/3; (d) detalhe região fora do enlace; (e) detalhe região de enlace interrupção em 1/3 do total de ciclos; (f) detalhe região de enlace interrupção em 2/3.

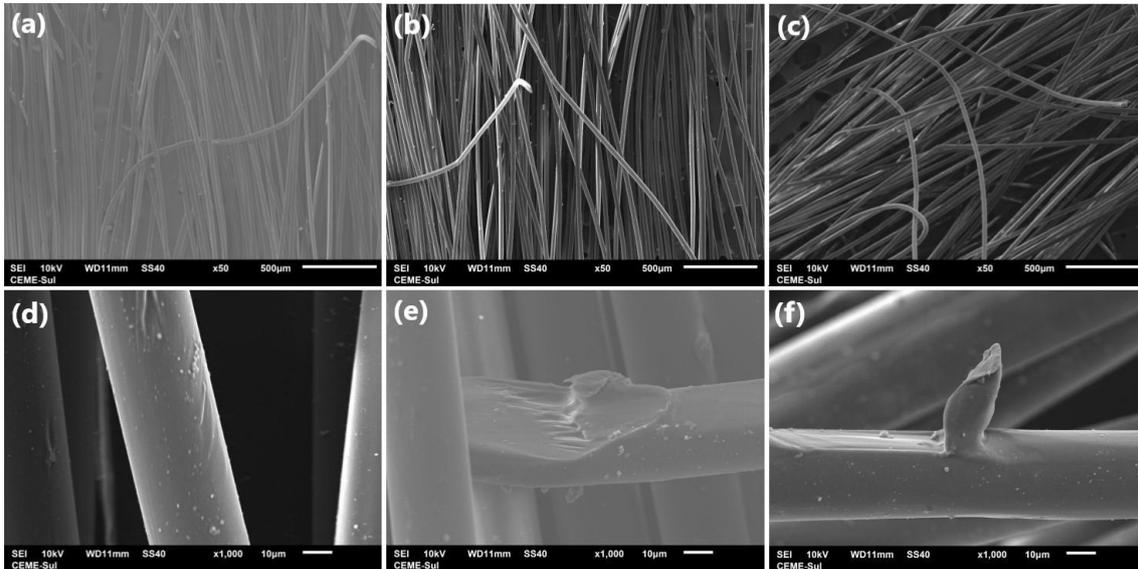
A Figura 29 apresenta a superfície dos multifilamentos após o ensaio de desgaste do PET A com carga de 6% na atmosfera seca. O teste levou a um desgaste severo em condições secas, isso deve-se ao fato de expor o multifilamento a uma maior carga no ensaio quando comparado ao de 4% *Ybl*. No detalhe da zona de enlace para interrupção em 1/3 (e) percebe-se significativa perda de massa no monofilamento. No detalhe da zona de enlace 2/3 (f) evidencia-se o mecanismo de remoção de material da superfície do monofilamento.

Figura 29. Superfícies dos filamentos após ensaios de desgaste em PET A 6% *Ybl* atmosfera seca: (a) fora do enlace; (b) enlace interrupção em 1/3; (c) enlace interrupção em 2/3; (d) detalhe região fora do enlace; (e) detalhe região de enlace interrupção em 1/3 do total de ciclos; (f) detalhe região de enlace interrupção em 2/3.

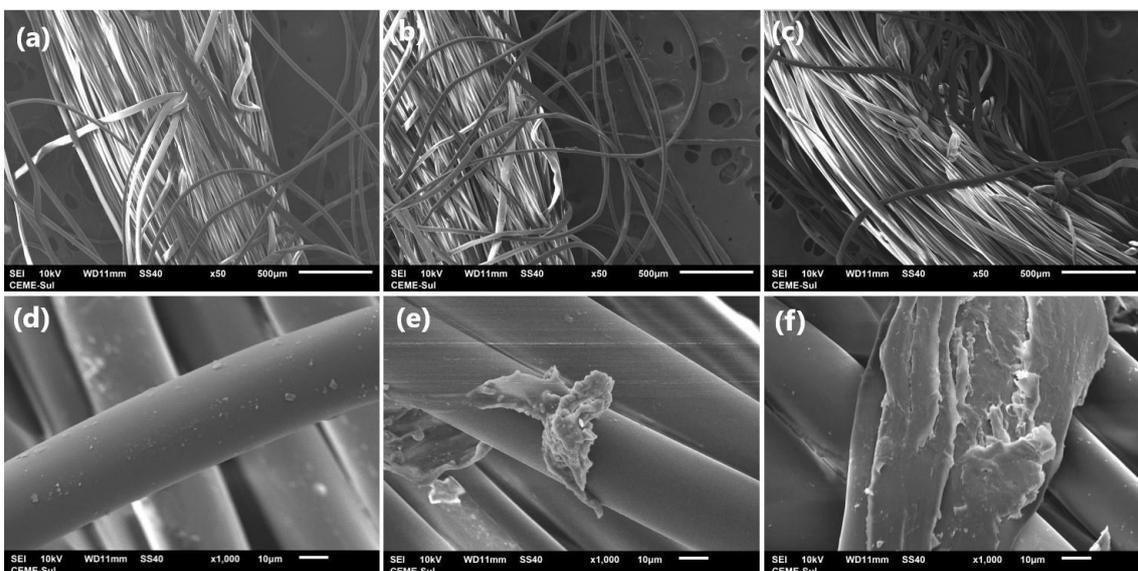
A Figura 30 apresenta a superfície dos multifilamentos após o ensaio de desgaste do PET A com carga de 6% na atmosfera úmida. Apesar de uma delaminação menor que a observada na condição seca, observa-se um aumento do dano quando comparado com o ensaio realizado para uma carga de 4% *Ybl*.

Figura 30. Superfícies dos filamentos após ensaios de desgaste em PET A 6% *Ybl* atmosfera úmida: (a) fora do enlace; (b) enlace interrupção em 1/3; (c) enlace interrupção em 2/3; (d) detalhe região fora do enlace; (e) detalhe região de enlace interrupção em 1/3 do total de ciclos; (f) detalhe região de enlace interrupção em 2/3.

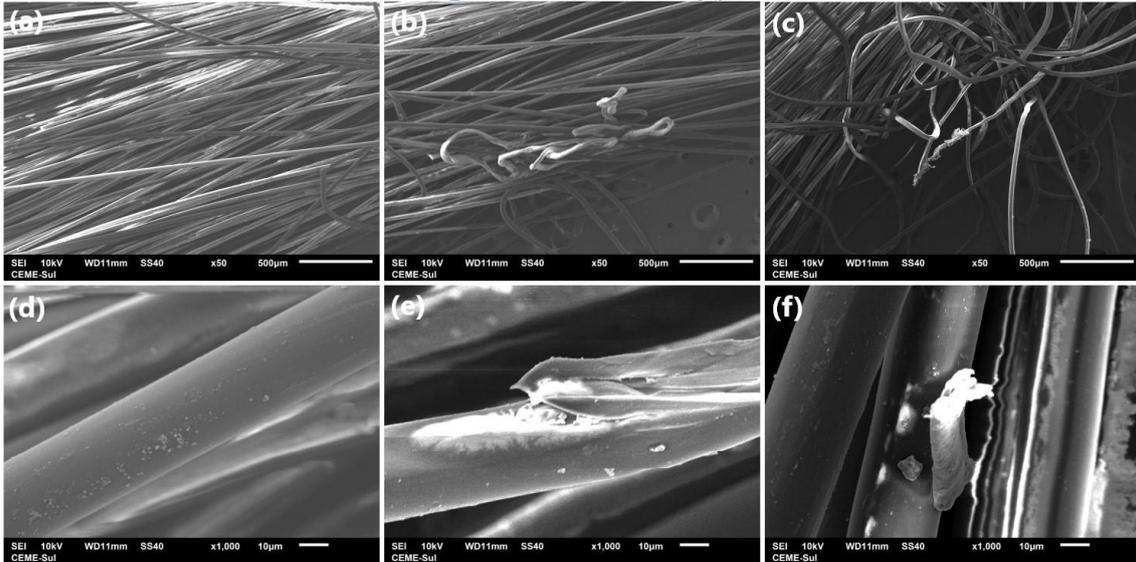
A Figura 31 apresenta a superfície dos multifilamentos após o ensaio de desgaste do PET A com carga de 6% na atmosfera salina. Observa-se novamente uma menor delaminação que na condição seca, porém maior que a observada na condição úmida.

Figura 31. Superfícies dos filamentos após ensaios de desgaste em PET A 6% *Ybl* atmosfera salina: (a) fora do enlace; (b) enlace interrupção em 1/3; (c) enlace interrupção em 2/3; (d) detalhe região fora do enlace; (e) detalhe região de enlace interrupção em 1/3 do total de ciclos; (f) detalhe região de enlace interrupção em 2/3.

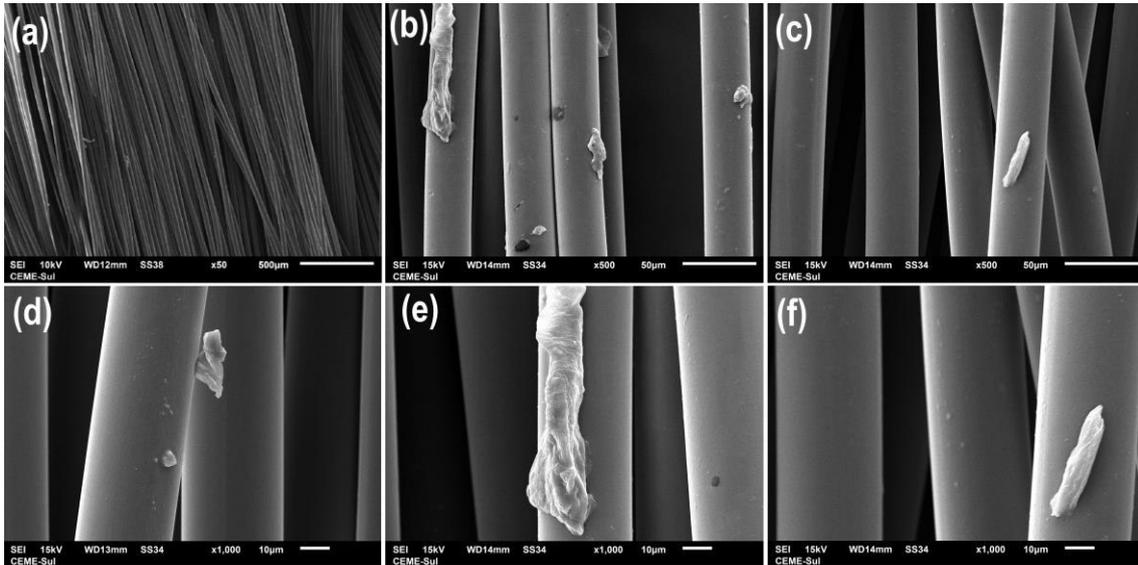
A Figura 32 apresenta a superfície dos monofilamentos após o ensaio de desgaste da poliamida (PA) com carga de 4% em atmosfera seca. Percebe-se pontos específicos com material aderido nos detalhes das regiões de enlace e mecanismos de desgaste menos agressivo comparado com respectivos ensaios 4% *Ybl* secos dos PETs A e B, com pouca delaminação e alguma adesão. Os mecanismos de desgaste observados na PA para uma carga de 6% a seco foram semelhantes aos observados a 4% e por esse motivo não serão apresentados.

Figura 32. Superfícies dos filamentos após ensaios de desgaste em PA 4% *Ybl* atmosfera seca: (a) fora do enlace; (b) enlace interrupção em 1/3; (c) enlace interrupção em 2/3; (d) detalhe região fora do enlace; (e) detalhe região de enlace interrupção em 1/3 do total de ciclos; (f) detalhe região de enlace interrupção em 2/3.

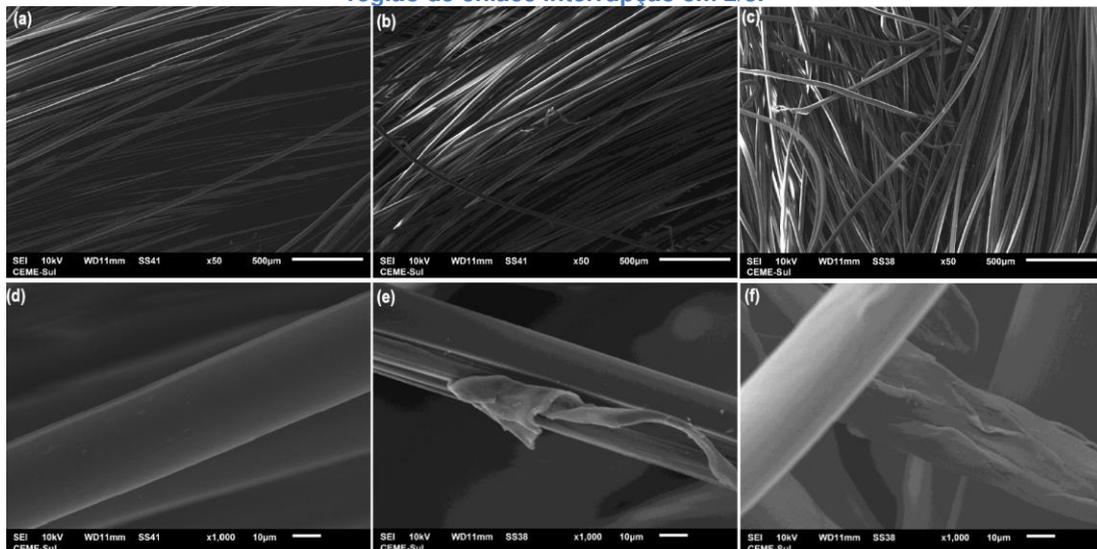
A Figura 33 apresenta a superfície dos monofilamentos após o ensaio de desgaste de poliamida com carga 4% em atmosfera úmida. Percebe-se sinais de adesão no detalhe e alguma delaminação da região de enlace com interrupção em 1/3 (e) a qual se mostrou um pouco mais intensa no detalhe da região de enlace com interrupção em 2/3 (f).

Figura 33. Superfícies dos filamentos após ensaios de desgaste em PA 4% *Ybl* atmosfera úmida: (a) fora do enlace; (b) enlace interrupção em 1/3; (c) enlace interrupção em 2/3; (d) detalhe região fora do enlace; (e) detalhe região de enlace interrupção em 1/3 do total de ciclos; (f) detalhe região de enlace interrupção em 2/3.

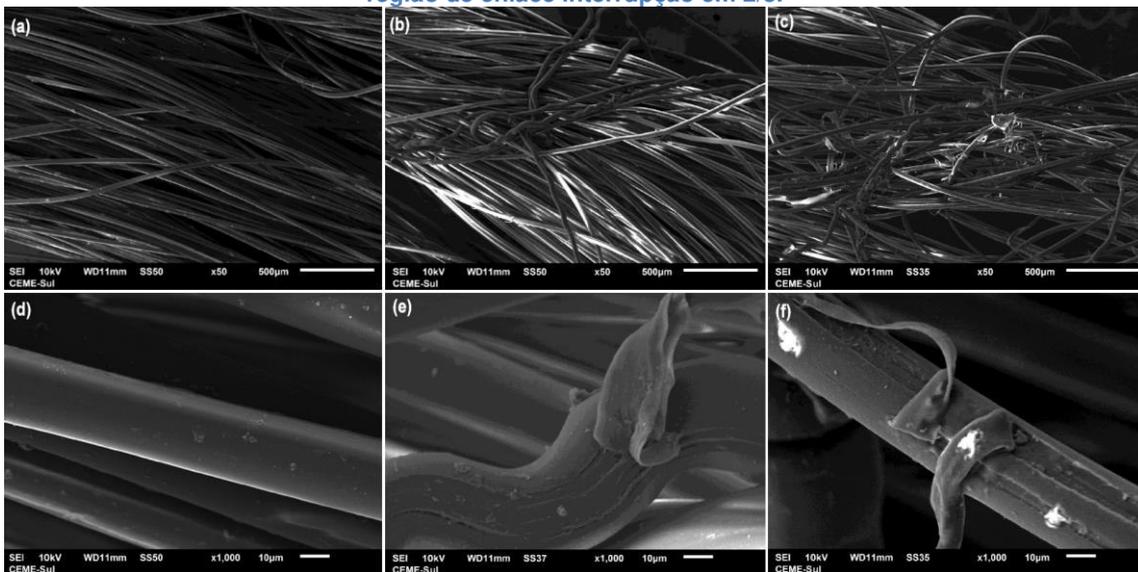
A Figura 34 apresenta a superfície dos monofilamentos após o ensaio de desgaste de poliamida com carga 4% em atmosfera salina. Observa-se sinais de delaminação nos detalhes das regiões de enlace (e) e (f).

Figura 34. Superfícies dos filamentos após ensaios de desgaste em PA 4% Yb/ atmosfera salina: (a) fora do enlace; (b) enlace interrupção em 1/3; (c) enlace interrupção em 2/3; (d) detalhe região fora do enlace; (e) detalhe região de enlace interrupção em 1/3 do total de ciclos; (f) detalhe região de enlace interrupção em 2/3.

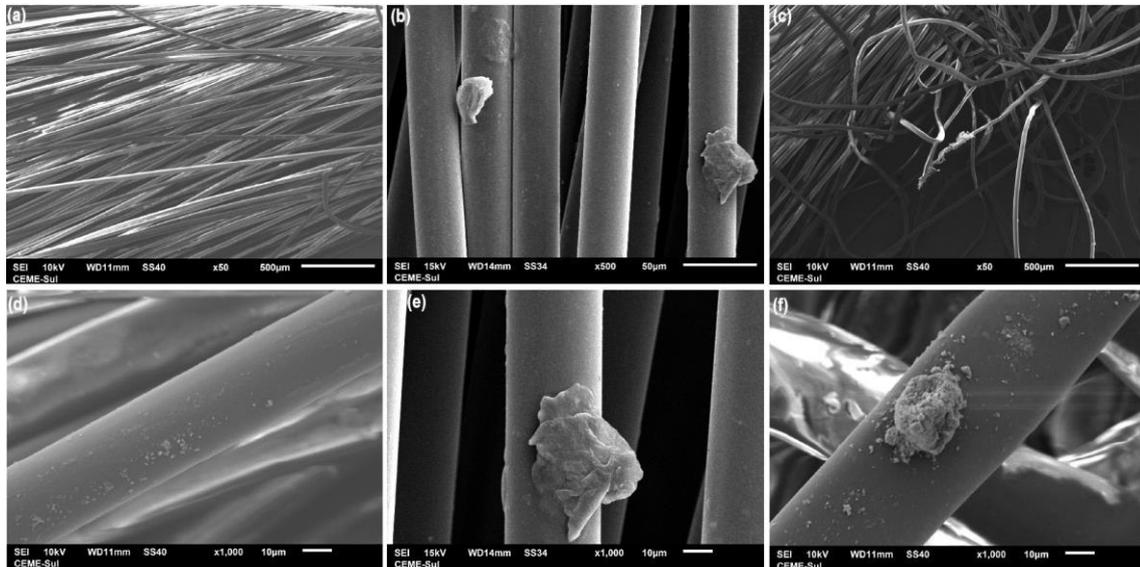
A Figura 35 apresenta a superfície dos monofilamentos após o ensaio de desgaste de poliamida com carga 6% em atmosfera úmida. Percebe-se pontos de adesão no detalhe da região de enlace 1/3 (e) e acúmulo de material no detalhe da região de enlace 2/3 (f), mas negligenciável ocorrência de delaminação.

Figura 35. Superfícies dos filamentos após ensaios de desgaste em PA 6% atmosfera úmida: (a) fora do enlace; (b) enlace interrupção em 1/3; (c) enlace interrupção em 2/3; (d) detalhe região fora do enlace; (e) detalhe região de enlace interrupção em 1/3 do total de ciclos; (f) detalhe região de enlace interrupção em 2/3.
