**IDENTIFICAÇÃO DE MECANISMOS DE DESGASTE EM
CABOS POLIMÉRICOS DE ANCORAGEM NAVAL**

Dissertação apresentada ao Programa de Pós-Graduação em Engenharia Mecânica da Universidade Federal do Rio Grande, como requisito parcial para obtenção do Título de Mestre em Engenharia de Mecânica.

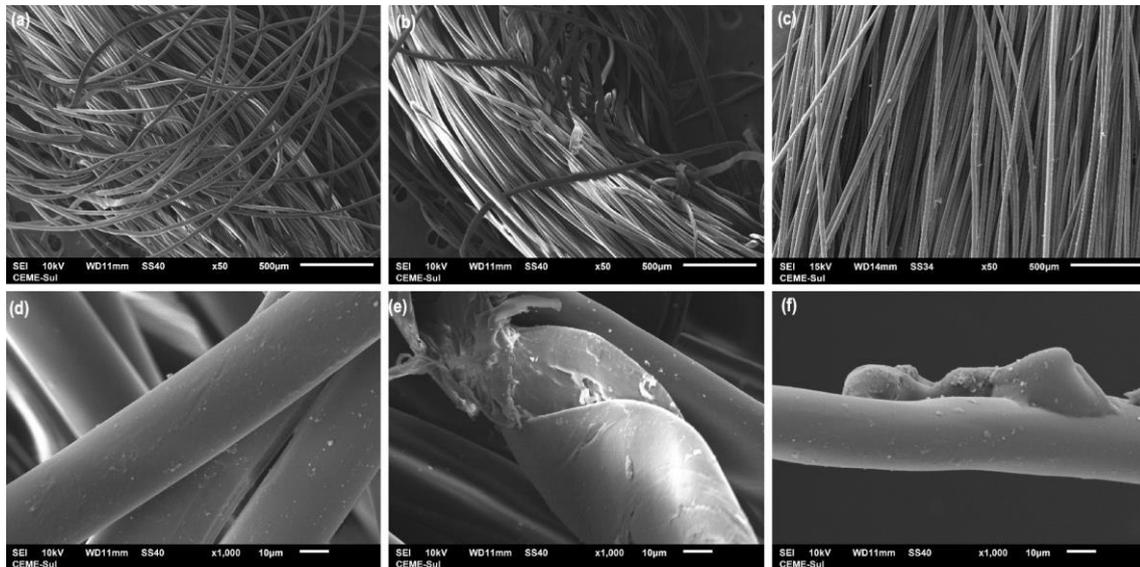
A Figura 36 apresenta a superfície dos monofilamentos após o ensaio de desgaste de poliamida com carga 6% em atmosfera salina. Apesar da presença da delaminação ser pequena, percebe-se no detalhe da região de enlace em 1/3 (e) o possível local de rompimento do monofilamento. O detalhe da região de enlace 2/3 (f) indica grande adesão no monofilamento, além de alguma delaminação.

Figura 36. Superfícies dos filamentos após ensaios de desgaste em PA 6% atmosfera salina: (a) fora do enlace; (b) enlace interrupção em 1/3; (c) enlace interrupção em 2/3; (d) detalhe região fora do enlace; (e) detalhe região de enlace interrupção em 1/3 do total de ciclos; (f) detalhe região de enlace interrupção em 2/3.

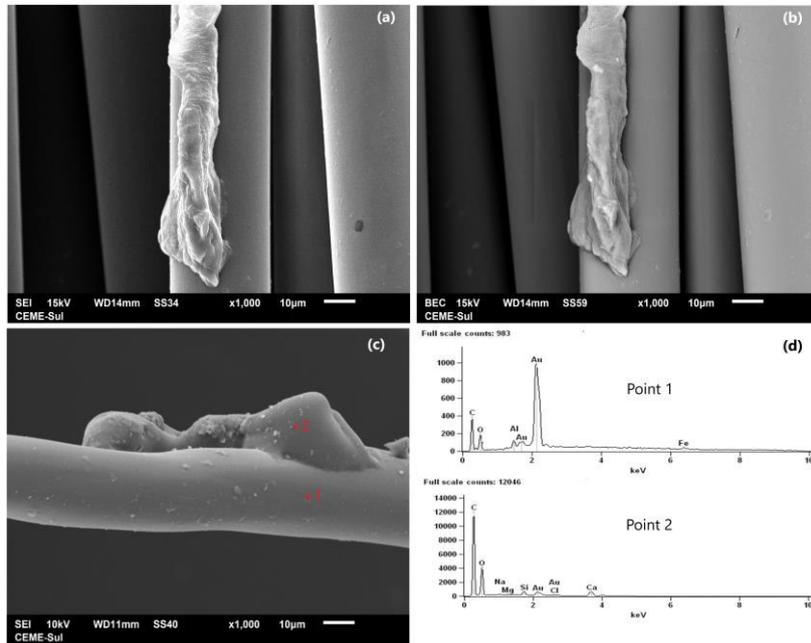
Com relação aos mecanismos de desgaste atuantes em todos os cabos poliméricos avaliados, identificou-se a ocorrência de delaminação dos monofilamentos e adesão. Essa adesão observada nos monofilamentos pode ser confirmada por imagens de elétrons retroespalhados nas regiões dentro do enlace, conforme exemplificado na Figura 37. Comparando-se as imagens (a) e (b) tem-se que a aparente adesão observada pela imagem de elétrons secundários confirma-se porque não existe contraste de composição na imagem de elétrons retroespalhados apresentada em (b), ou seja, trata-se de material com mesma composição que provavelmente aderiu-se a este monofilamento. Em (c) foram selecionadas uma região no monofilamento (1) e outra na região de aparente adesão (2), nas quais foram feitas análises de EDS após ensaios em atmosfera salina. Nos espectros apresentados em (d) os picos de ouro estão associados à deposição executada para tornar os filamentos condutores e devem ser ignorados. A única diferença entre os espectros das regiões (1) e (2) é a presença de pequena quantidade de Na e Cl na região aderida resultante da atmosfera salina do ensaio, mas trata-se do mesmo material do monofilamento, provavelmente proveniente de pequenos destroços arrancados de outros monofilamentos, que foram aglutinados, deformados e aderidos à superfície.

Figura 37. Exemplos de ocorrência do mecanismo de adesão em PA: (a) a seco 4% *Ybl*, 1/3, elétrons secundários; (b) a seco 4% *Ybl*, 1/3, elétrons retroespalhados; (c) PA atmosfera salina 6% *Ybl*, 2/3 elétrons secundários; (d) espectros EDS de pontos selecionadas em (c).

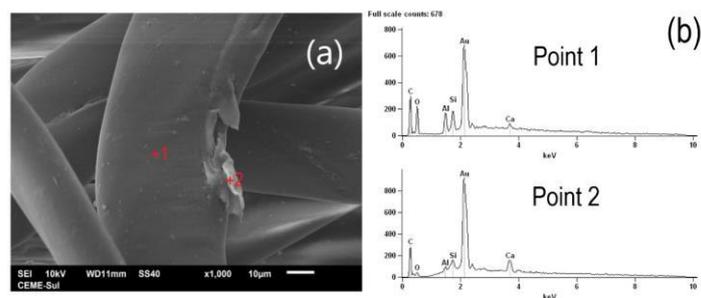
No caso da ocorrência de delaminação, análises de EDS também confirmam composições semelhantes nas regiões onde ocorre delaminação e no restante do monofilamento. Isso é exemplificado na Figura 38 para um cabo de polietileno em estado virgem, carga 6% *Ybl*, atmosfera úmida.

Figura 38. Exemplo de análise de EDS em regiões onde ocorreu delaminação para um cabo PET B, 6% *Ybl* em 1/3, atmosfera úmida: (a) pontos selecionados na imagem MEV; (b) espectros de EDS.
