**AVALIAÇÃO DA RESISTÊNCIA À FADIGA DE UMA JUNTA CRUCIFORME
COM USINAGEM NO FLANCO E NA FACE DO CORDÃO DE SOLDA**

**Dissertação apresentada ao Programa de Pós
Graduação em Engenharia Mecânica (PPMec)
da Universidade Federal do Rio Grande
(FURG) como parte dos requisitos
obrigatórios para obtenção do título de Mestre
em Engenharia Mecânica.**

**Área de Concentração:
Engenharia de Fabricação**

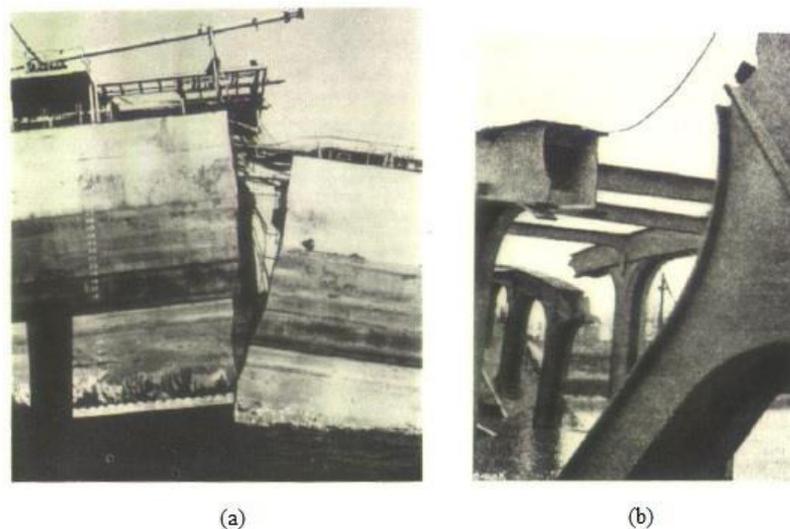
Segundo Okumura e Taniguchi (1982), a partir da primeira metade do século XX os processos de soldagem passaram a ser empregados de forma intensiva na construção de estruturas, máquinas e equipamentos de engenharia. Porém, já naquele tempo começaram a surgir falhas estruturais importantes ou mesmo catastróficas, após períodos de operação relativamente curtos. A Figura 1 mostra dois exemplos de estruturas soldadas de grande porte, um navio e uma ponte, que sofreram colapso a partir de juntas soldadas.

Figura 1 - Exemplo de rupturas em estruturas soldadas ocorridas por volta de 1940:
(a) ruptura de um navio e (b) ruptura em ponte na Bélgica.

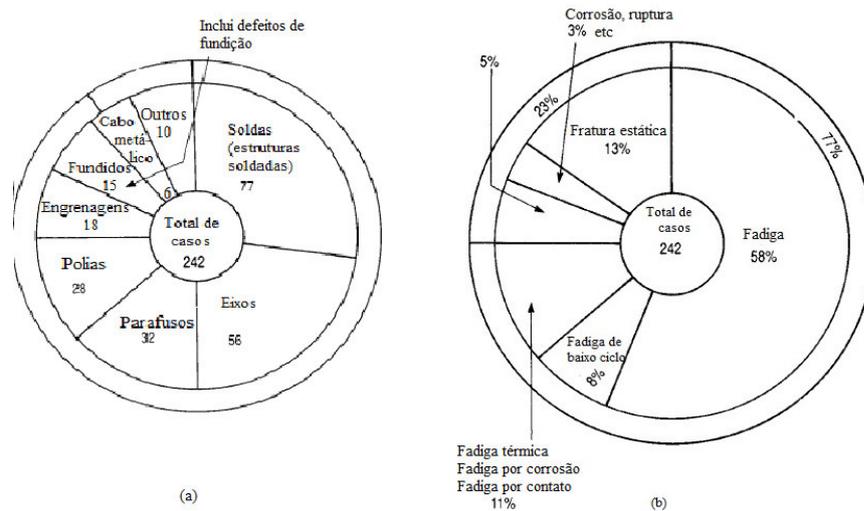
Mesmo com todo avanço tecnológico ocorrido nas últimas décadas, o colapso de componentes soldados ainda representa um modo de falha importante. A Figura 2 mostra o resultado de um estudo relativamente recente, no qual foram classificados 242 casos de falhas em máquinas e componentes mecânicos. Em números absolutos, as regiões de solda tiveram primazia em relação aos demais sítios de falha. Por outro lado, no que diz respeito ao modo de falha, mais de 70% dos casos estavam relacionados ao dano acumulado por fadiga. Segundo Nishida (1992) e Hughes (2009), tal fenômeno está relacionado aos inúmeros defeitos e descontinuidades que naturalmente surgem durante o processo de soldagem: trincas, porosidades, falta de fusão, inclusões e mordeduras. Tais defeitos podem ser causados pela presença de hidrogênio, perda de gás de proteção, parâmetros incorretos de soldagem, remoção inadequada da escória e velocidade de soldagem excessiva. Já o efeito de tais descontinuidades é a concentração de tensões na região em que se localizam, quando da

Figura 2 – (a) Classificação de 242 casos de falhas de acordo com a região onde ocorreram
(b) Causas das 242 falhas observadas

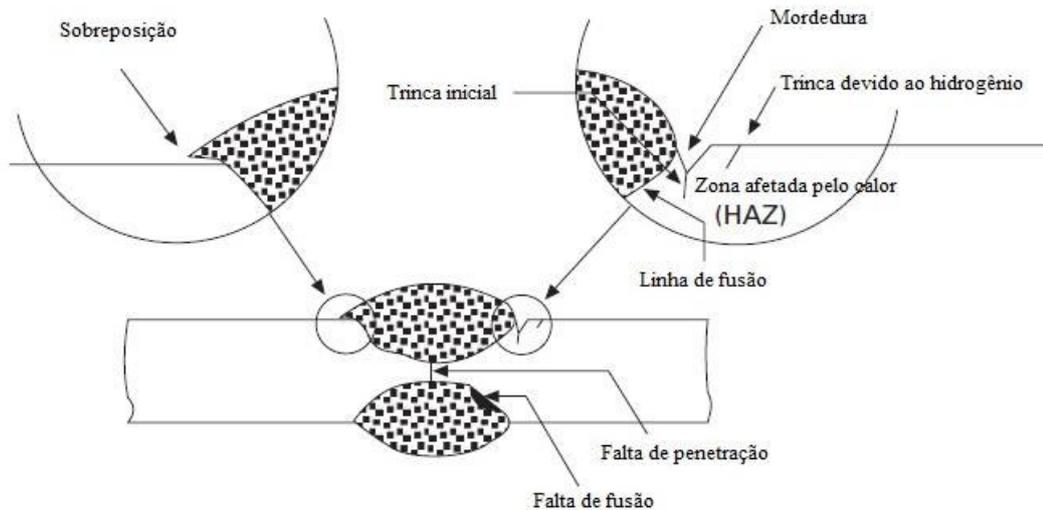
Figura 3 - Defeitos presentes em um cordão de solda

A Figura 7a apresenta duas formas de ranhura comumente obtidas no *toe grinding*. A ranhura A é claramente inadequada, pelo fato de não eliminar as microtrincas presentes no flanco, anteriormente mostradas na Figura 3. Já quando as duas técnicas são comparadas, percebe-se que ambas têm por resultado a redução do efeito de entalhe. Porém, a usinagem da face não promove a remoção das microtrincas. Por esse motivo, Haagenen (2011) enfatiza que a aplicação isolada do *profile improvement* usualmente não proporciona notável incremento da vida em fadiga, porém, quando ambos os procedimentos são empregados conjuntamente, o resultado é bastante significativo.

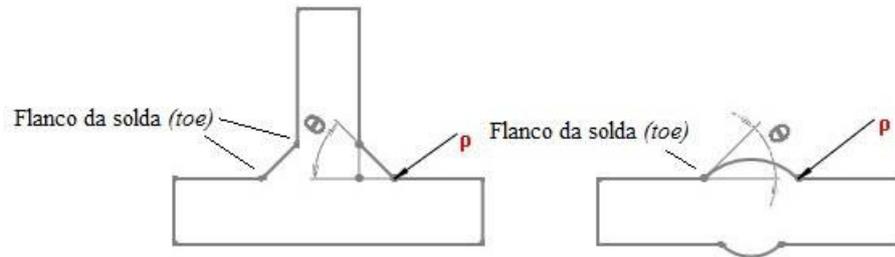
Segundo Kirkhope et al. (1996), caso seja necessário elevar a resistência à fadiga da junta, há um conjunto de técnicas voltado à melhoria da geometria do cordão de solda (*profile improvement*) que é mais eficaz do que o tratamento térmico. Dentre tais procedimentos há aqueles voltados à suavização do flanco do cordão, ponto de encontro entre os metais de solda e de base. Como resultado, há atenuação do efeito geométrico de entalhe associado à região (AWS 2010; KIRKHOPE et al. 1996, BRANCO et al. 1999, HUGHES 2009). A Figura 4 mostra os parâmetros geométricos que caracterizam o fator de entalhe do cordão ou filete de solda: o raio do flanco (ρ) e o ângulo do reforço (θ).

Figura 4 – Parâmetros geométricos do flanco de filetes e cordões de solda.

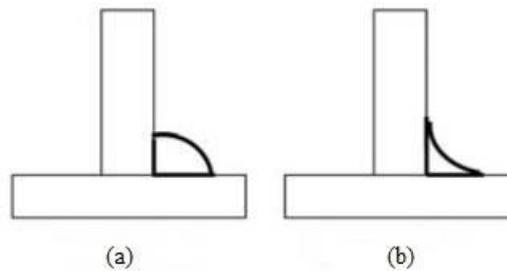
Outro procedimento por vezes empregado é o faceamento dos filetes para obtenção de um perfil côncavo, tendo em vista que tal perfil propicia um fluxo de forças mais suave e uma atenuação do efeito de entalhe no flanco do cordão. Observa-se, por meio da Figura 5, que o ângulo do reforço é mais favorável em relação ao perfil convexo.

Figura 5 - Perfis de soldas de filete: (a) Perfil convexo; (b) Perfil côncavo.

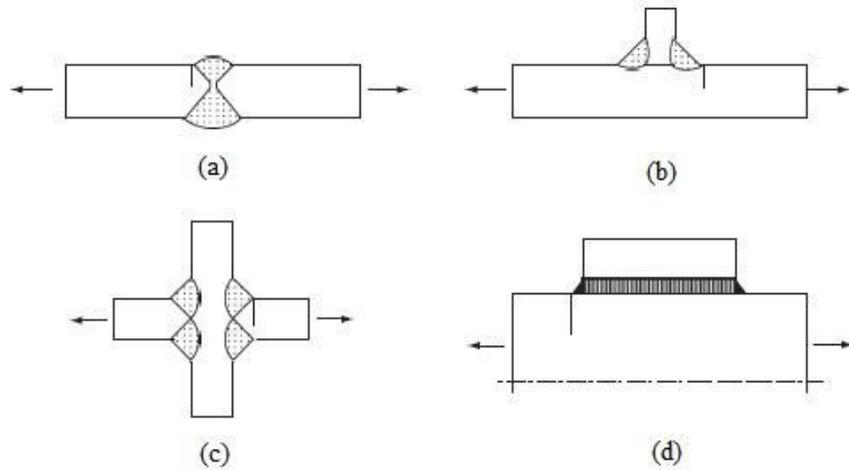
Por outro lado, Haagensen et al. (2013) preconizam que a aplicação de qualquer desses métodos deve ser criteriosamente avaliada, tendo em vista que, dependendo do tipo e das características da união, sua aplicação é inócua. A Figura 6 apresenta um elenco de detalhes estruturais passíveis de tratamento pós-soldagem. Cabe acrescentar que as juntas com penetração parcial apresentam, além do flanco, um segundo sítio para nucleação de trincas, na raiz (KIRKHOPE, 1996).

Figura 67 - Uniões adequadas para receber tratamento: (a) Junta de topo com carregamento transversal ao cordão; (b) Junta em T; (c) Junta cruciforme carregada transversalmente; (d) Placa com nervura e carregamento na placa principal.

Como já mencionado, o raio do flanco no cordão de solda influencia diretamente no fator de concentração de tensões na região. No estudo realizado por Baptista et al. (2008), o processo de *toe grinding* foi realizado em uniões como a da Figura 6b, soldadas pelo processo MAG, sendo um grupo de amostras feitas de aço inoxidável duplex e o outro de aço inoxidável austenítico. O raio do flanco resultante da realização do *toe grinding*, quando comparado ao existente nas amostras de mesma família de material não submetidas ao tratamento, apresentou aumento igual a 239% para o aço duplex e aumento igual a 73% para o aço Austenítico. Em análise feita por elementos finitos, o fator de concentração de tensões do aço inoxidável austenítico apresentou redução de 14% e, no aço duplex, 28%. O ganho em resistência à fadiga reportado pelos autores foi de 1,69 para o aço duplex e de 1,64 para o aço austenítico, para 10^7 ciclos. Os valores de ganhos citados foram obtidos como resultado da Fórmula 1.

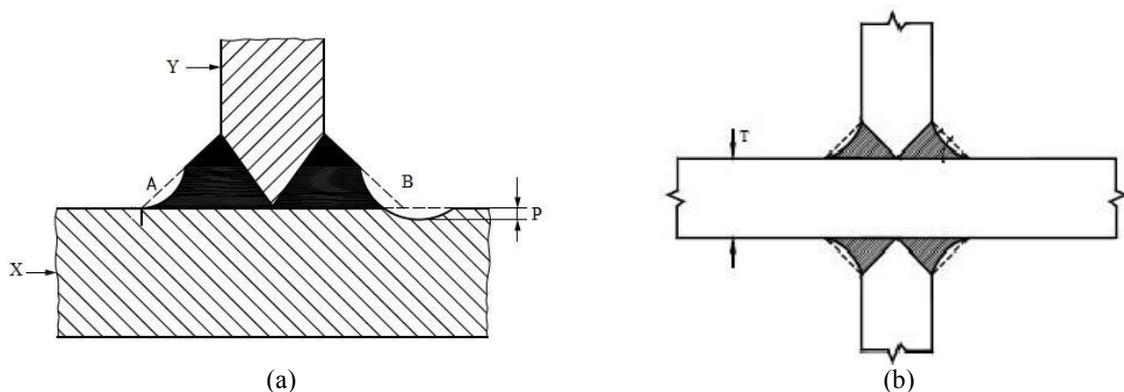
As técnicas de usinagem do flanco do cordão (*toe grinding*) e da face da solda (*profile improvement*) são propostas pelas normas AWS D1.1 (2010), BS 7608 (2014) e DNV RP C203 (2011) para incremento da resistência à fadiga de uniões soldadas. A forma final dos cordões ou filetes, para os dois procedimentos, pode ser observada na Figura 7.

Figura 7 – Resultado da aplicação das técnicas de aprimoramento da vida em fadiga:
(a) *Toe grinding* e (b) *Profile Improvement*.

No que diz respeito ao *toe grinding*, há importantes considerações quanto à aplicabilidade e à execução do procedimento. Primeiramente, como mostrado na Figura 7a, a ranhura deve ser disposta perpendicularmente à direção de atuação da carga (representada na figura pela direção X). Além disso, a ranhura deve apresentar profundidade P no intervalo de 0,8 a 1 mm abaixo da superfície da chapa. Já quando um método eficaz de inspeção não destrutiva permite a medição das trincas, então é recomendado que a ranhura apresente profundidade de 0,5 a 0,8 mm além do maior comprimento de trinca. A questão da

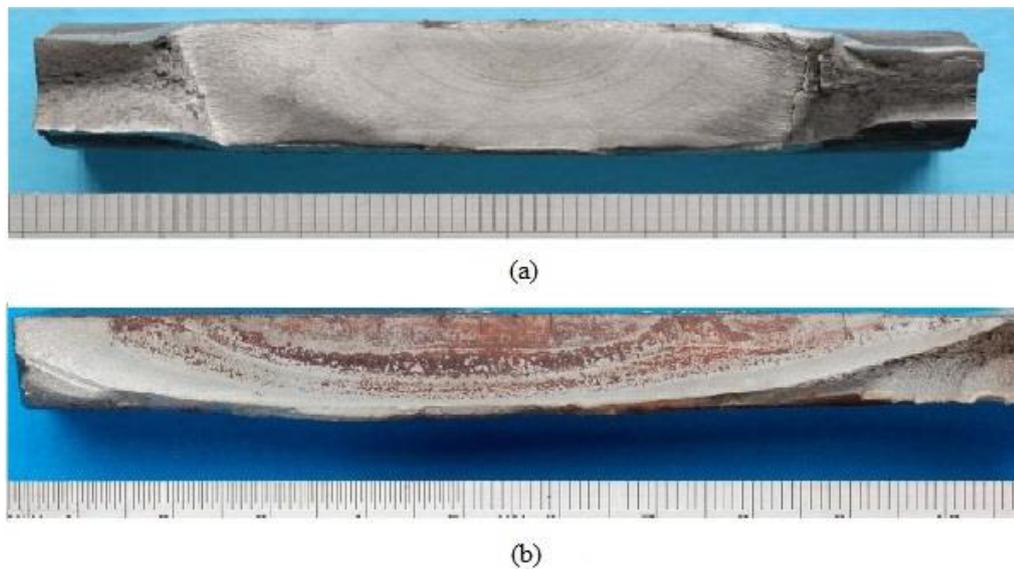
grinding pode estar na redução do fator de concentração de tensão e na redução da taxa de crescimento da trinca. A Figura 8 mostra as superfícies de fratura de corpos de prova com e sem *toe grinding*. O corpo de prova com *grinding* mostrado na imagem (a) sofreu uma ruptura clássica, resultado da progressão de, aparentemente, uma única trinca. Já a figura (b) mostra o caso de uma superfície de fratura de uma peça que não sofreu *grinding*, na qual várias trincas de superfície se propagaram até formarem uma única frente de trinca de maior proporção.

Figura 8 – Região de ruptura de uniões soldadas submetidas ao ensaio de fadiga:
(a) amostra com *toe grinding*; (b) amostra sem *toe grinding*.

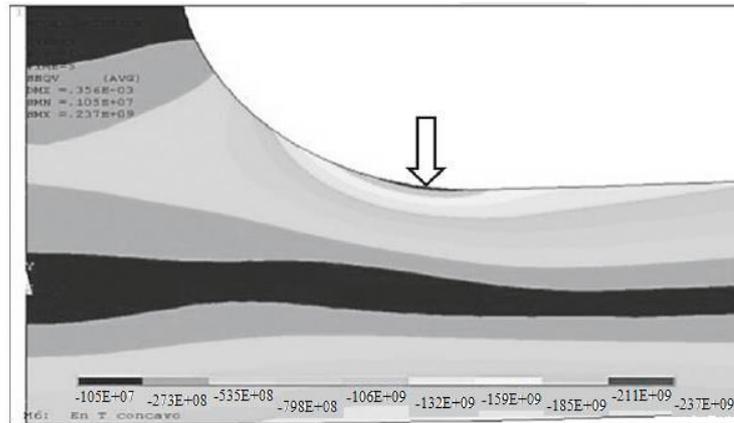
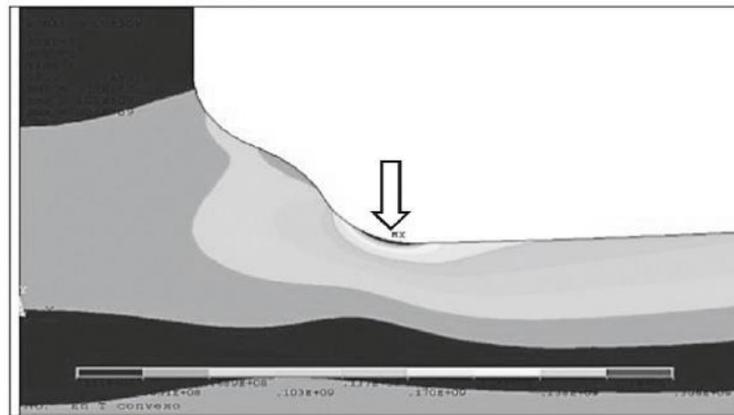
No que diz respeito à usinagem da face do cordão (*profile improvement*), o estudo realizado por La Peña e Ríos (2014) compara os perfis côncavo, convexo e reto de uma junta em T, por meio de modelagem por Elementos Finitos no software ANSYS. Os resultados mostraram que a concentração de tensão no pé da solda é mais acentuada no perfil convexo, resultando no aumento da vida em fadiga do perfil côncavo igual a 23,5% em relação ao perfil convexo. Em ensaio de fadiga realizado para comprovação do modelo em Elementos Finitos, o perfil côncavo atingiu 20500 ciclos e o perfil convexo, 16600. Na Figura 9 podem ser observados os perfis considerados.

Figura 9 – Perfis do cordão de solda analisado: (a) perfil côncavo; (b) perfil convexo.

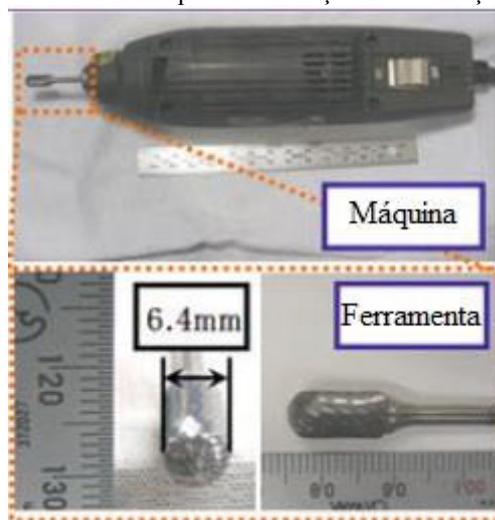
obtidas apenas pelo emprego de diferentes processos de soldagem ou pelo controle dos mesmos para a obtenção de perfis de solda com transições mais suaves, dispensam o emprego de processos pós-soldagem. As informações acerca do processo de retificação utilizado para usinar a face do cordão de solda são escassas, mas a mesma ferramenta que é utilizada para realizar o processo de *toe grinding*, também pode ser utilizada para tornar o perfil de solda côncavo. Na Figura 10 pode ser analisado o equipamento utilizado por Tai e Miki (2012) para realizar o processo de *toe grinding*.

Figura 10 – Máquina e ferramenta para a realização da retificação no cordão de solda

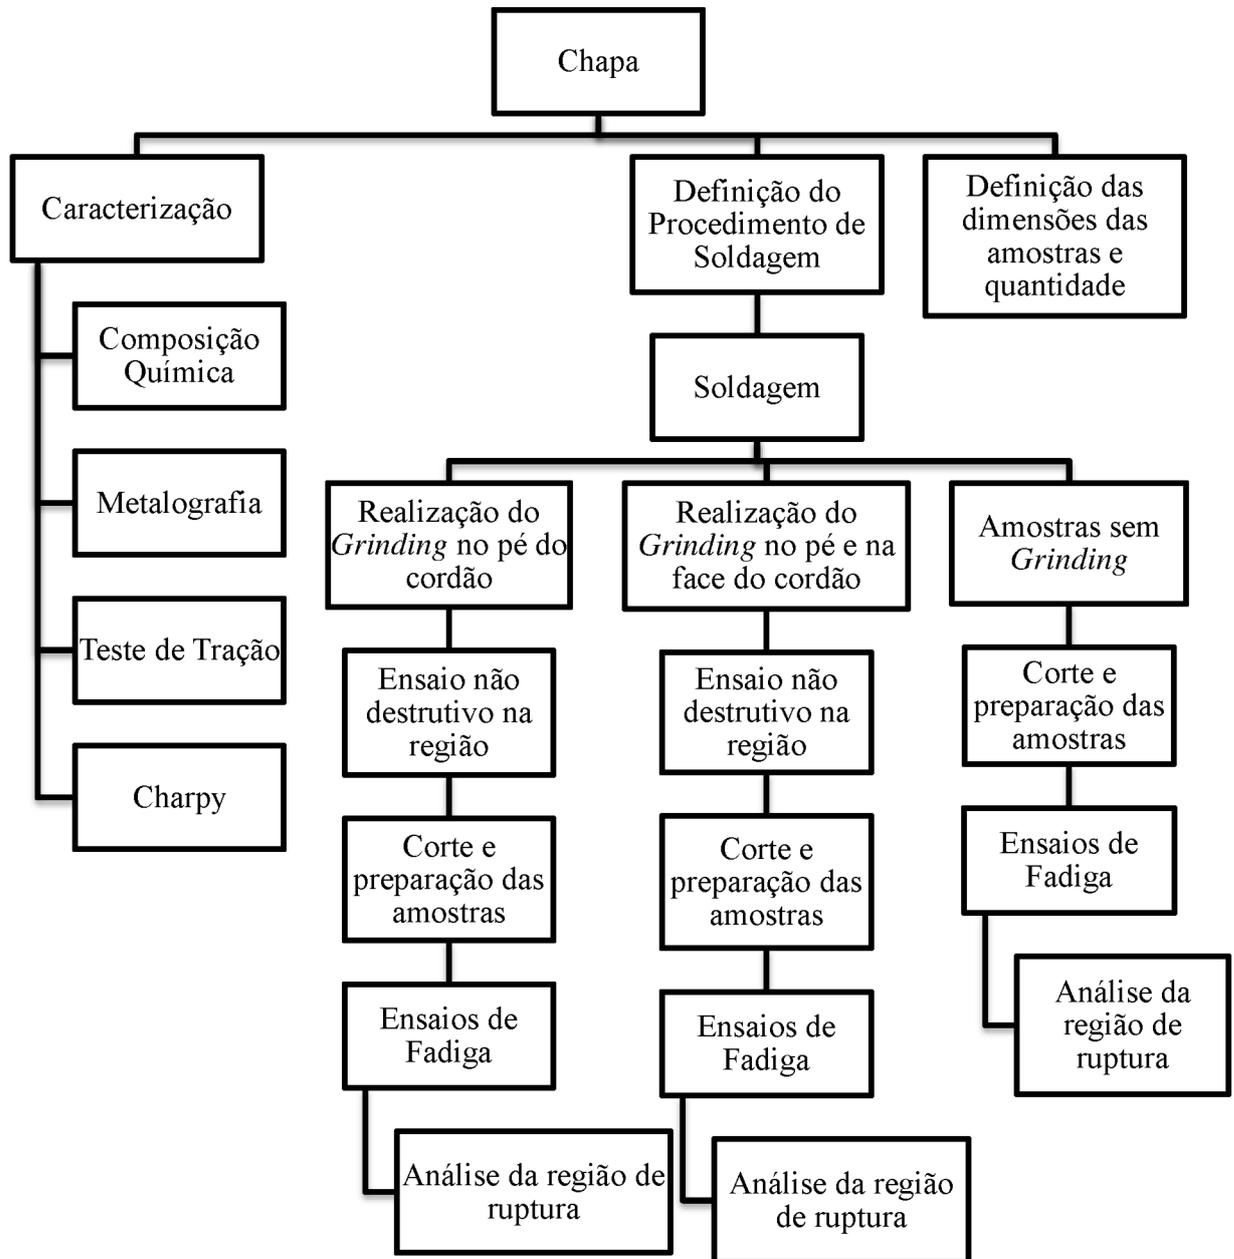
As atividades ligadas à parte experimental foram realizadas no Laboratório do Grupo de Estudos em Fabricação e Materiais (GEFMat) da Universidade Federal do Rio Grande (FURG) e estão estruturadas no organograma da Figura 11.

Figura 11 – Organograma da metodologia empregada

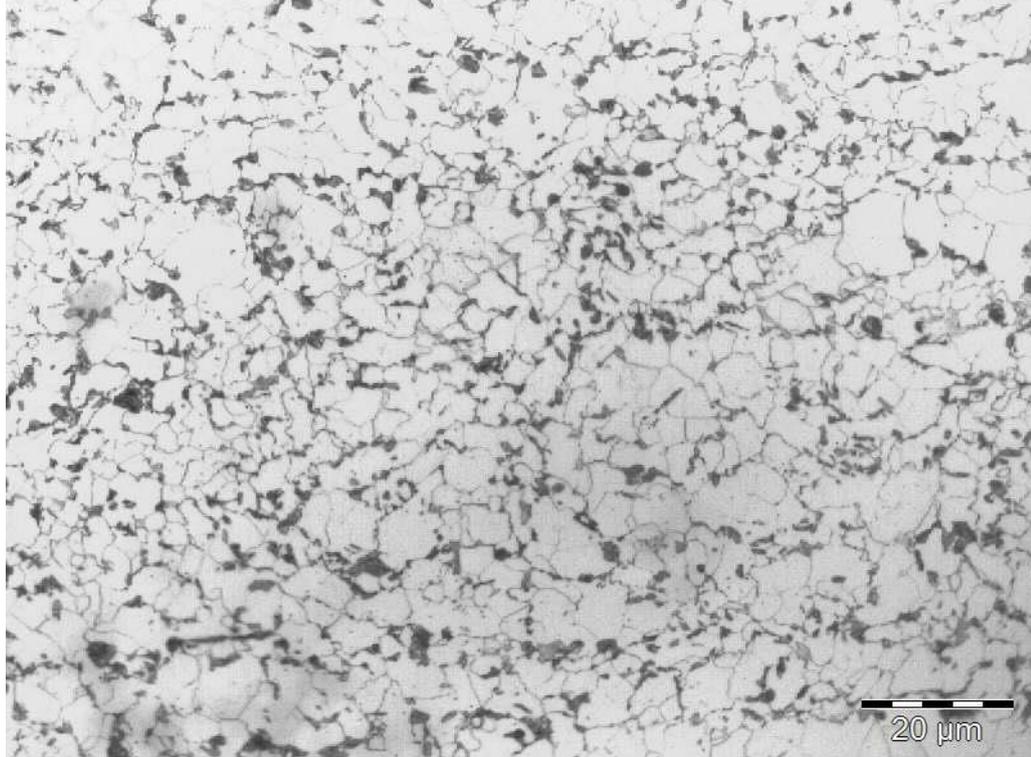
A Figura 12 mostra imagem da microestrutura do material, obtida em amostra sujeita a ataque químico de solução Nital 3%.

Figura 12 - Microestrutura do aço ASTM A131 AH36 empregado no trabalho. (Ampliação 50x).

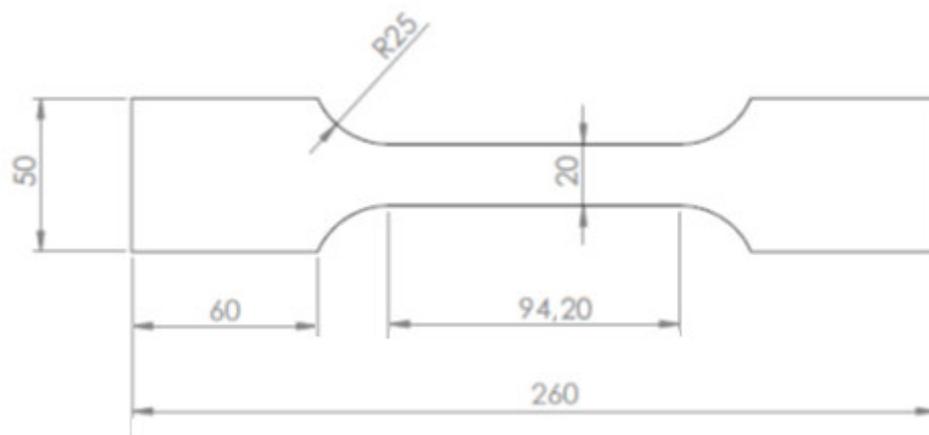
As dimensões dos corpos de prova para ensaio de tração foram estabelecidas de acordo com a norma ISO 6892 (2009), sendo os mesmos confeccionados conforme as dimensões estabelecidas para peças não proporcionais. A Figura 13 mostra o aspecto geral do corpo de prova. As peças foram fabricadas utilizando um torno mecânico universal e como ferramenta de corte, foi utilizada uma fresa topo com diâmetro igual a 50 milímetros.

Figura 13 – Formato do corpo de prova para ensaio de tração. (Dimensões em mm)

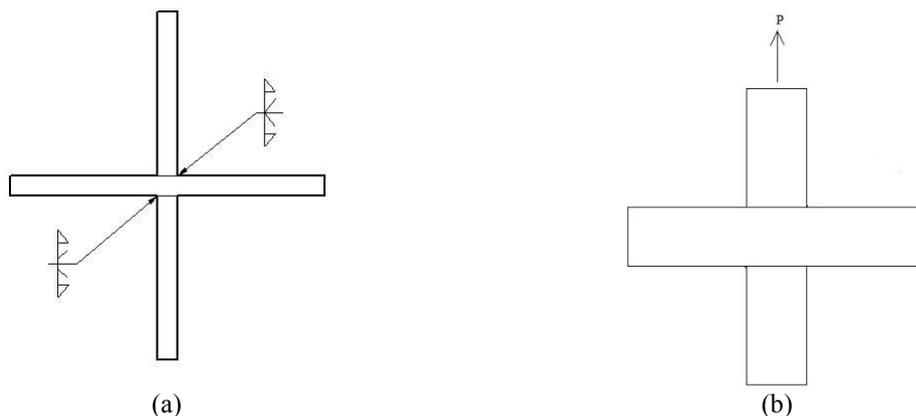
A união analisada se trata de uma junta cruciforme de penetração completa sujeita a carga transversal. Tal detalhe foi escolhido devido à escassez de dados a respeito dessa categoria e, também, pelos motivos apresentados na Seção 1 do presente trabalho. A união proposta e a forma de aplicação da carga podem ser observadas na Figura 14.

Figura 14 – Configuração do detalhe soldado: (a) Localização da solda; (b) Direção de aplicação da carga.

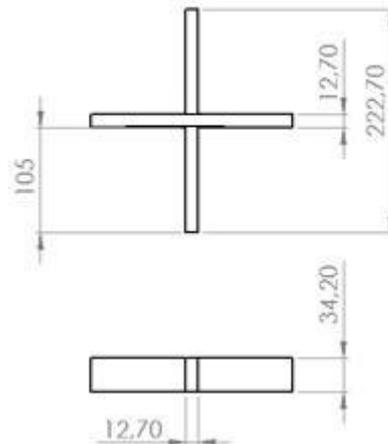
Para especificação da largura dos corpos de prova, foram usados os seguintes parâmetros: *i*) vida de 200.000 ciclos, *ii*) valor médio das faixas de tensão das normas (última coluna da tabela 5), ou seja, 172 MPa e *iii*) referencial de carga máxima de ensaio = 75 kN. Sabe-se de trabalhos anteriores que o valor da faixa de tensão apresentada pelos gráficos nas normas é conservativo. Portanto, tais parâmetros foram apenas orientativos. A largura nominal obtida foi de 34,2 milímetros. O desenho do detalhe, com suas dimensões, pode ser observado na Figura 15.

Figura 15 – Dimensões do detalhe considerado, em milímetros.

Após a soldagem, todas as amostras foram cortadas por processo mecânico. Para tal, utilizou-se uma serra fita, de maneira a extrair peças finais com as dimensões estabelecidas na Figura 15.

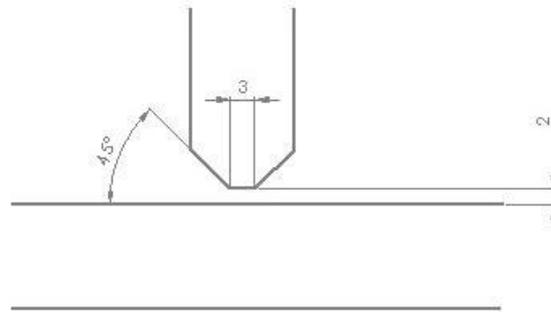
De modo a garantir penetração completa e acesso a ambos os lados, optou-se por uma configuração com chanfro em K, tendo abertura de raiz igual a 2 milímetros, nariz igual a 3 milímetros e ângulo de chanfro igual a 45°, tais valores são propostos pela norma AWS D1.1. Tal configuração pode ser observada na Figura 16.

Figura 16 – Configuração final do chanfro, dimensões em milímetros.

O chanfro, executado na borda das abas, apresentou as mesmas dimensões empregadas nos corpos de prova da união de topo (testes de tração e dobramento), anteriormente mostradas na Figura 16. O resultado é mostrado na Figura 35.

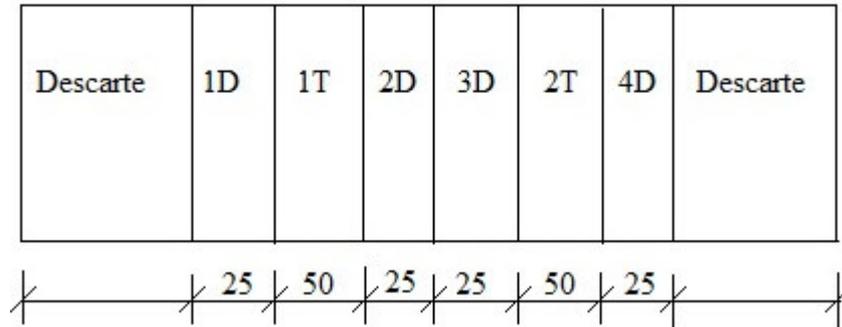
A norma AWS D1.1 (2010) estabelece os testes de qualificação que devem ser realizados após a soldagem da amostra. A quantidade e o tipo de ensaios que devem ser realizados são definidos com base na espessura do material sendo soldado e no tipo de solda realizada, se é filete, penetração parcial ou penetração completa. Como a espessura do material utilizado no presente trabalho é igual a 12,7 milímetros e a solda realizada foi com penetração completa, a norma exige a realização de dois ensaios de tração e quatro ensaios de dobramento lateral. Vale lembrar que as configurações das peças de teste apresentadas nessa seção são específicas para junta de topo, a qual, como mencionado na seção 3.4.1, é a configuração exigida pela norma para qualificar o procedimento de soldagem de juntas em ângulo com penetração completa. A norma também estabelece que a chapa para realização da soldagem deva ter 380 milímetros de comprimento, sendo a solda realizada entre duas chapas com 180 milímetros de largura. Na Figura 17 podemos ver a disposição das amostras sobre a placa, sendo a letra “D” referente a dobramento e “T” referente a tração. A configuração das amostras para os ensaios de dobramento e de tração podem ser observada nas Figuras 18 e 19, respectivamente, sendo que na Figura 18b, o parâmetro t diz respeito à espessura da chapa a ser testada. Como esta dimensão se encontra no intervalo de 10 a 38 milímetros, a espessura para teste T pode ser igual à espessura da chapa.

Figura 17 – Disposição das amostras para corte na chapa de teste, dimensões em mm.

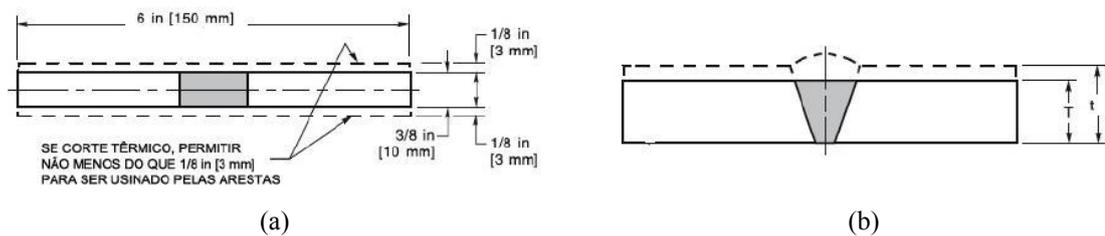
Figura 18 – Amostra para dobramento: (a) Vista de topo; (b) Vista lateral.

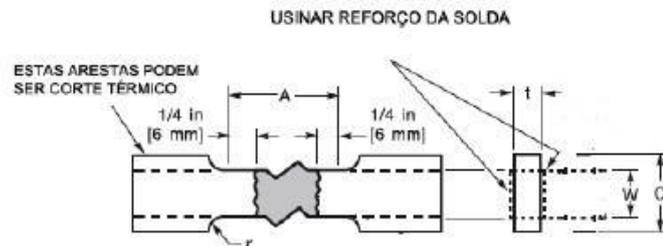
Figura 19 – Amostra para o teste de tração

A Tabela 5 traz informações acerca das dimensões consideradas na Figura 19.

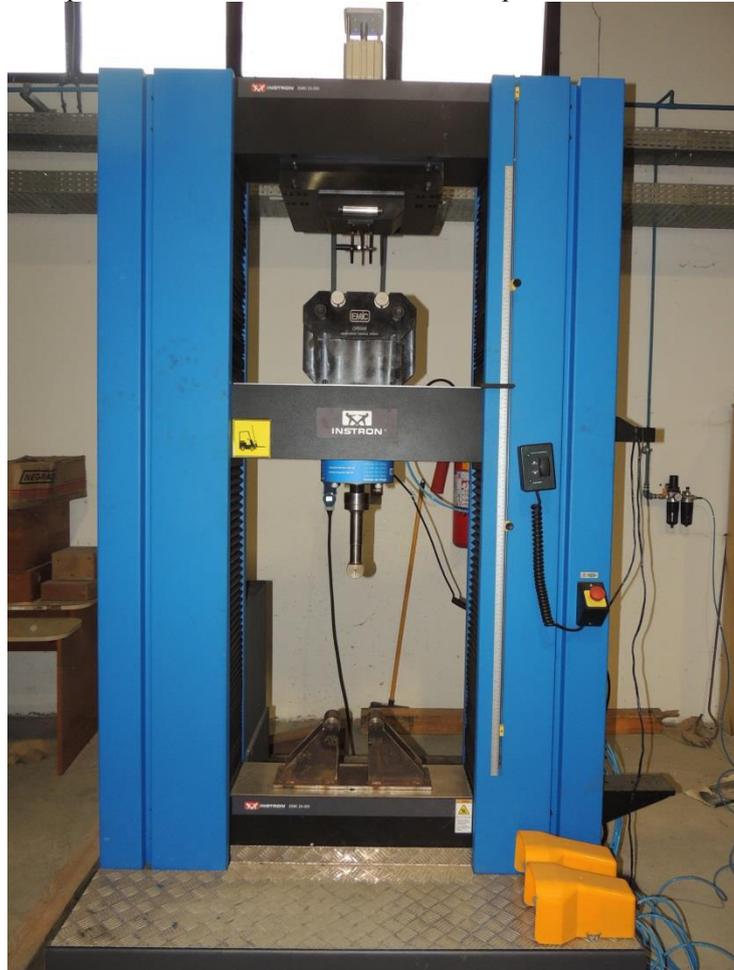
Tanto o ensaio de tração quanto o de dobramento foram realizados na máquina mostrada na Figura 20.

Figura 20 – Máquina INSTRON EMIC 23 - 300 com dispositivo de dobramento instalado.

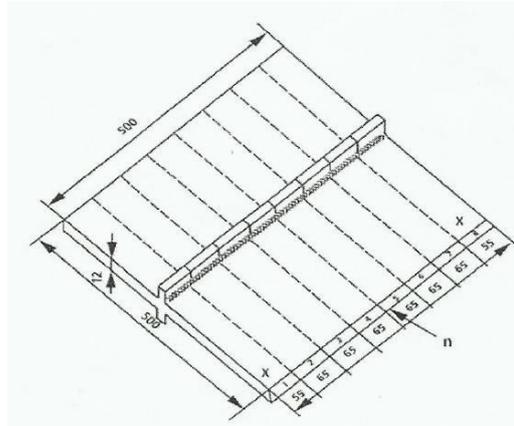
A preparação dos corpos de prova para os ensaios de fadiga foi baseada na norma ISO 14345:2012, a qual estabelece a soldagem prévia de placas, a partir das quais são retirados os corpos de prova por processo de corte. A Figura 21 exemplifica o procedimento.

Figura 21 – Painel soldado com detalhe cruciforme e linhas de corte dos corpos de prova.

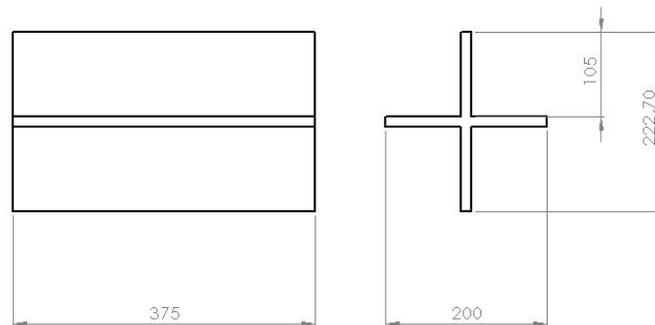
No caso de interesse, foram elaborados painéis de 375 mm de comprimento, compatível com dispositivo de sujeição do Laboratório de Engenharia da Soldagem da EE/FURG. Para manutenção da posição adequada, as placas foram previamente ponteadas com solda nas extremidades. A dimensão das placas pode ser observada na Figura 22.

Figura 22 – Dimensões do painel para retirada das amostras (milímetros).

Anteriormente ao processo de soldagem, as placas foram retiradas da chapa do metal base por meio de corte a plasma. Em seguida, essas placas foram usinadas lateralmente nas dimensões de 375 x 200 mm (6 peças, correspondentes à placa contínua da união) e 375 x 105 mm (12 peças, correspondentes às abas das juntas). Um retorno à Figura 22 pode esclarecer dúvidas quanto à geometria empregada.

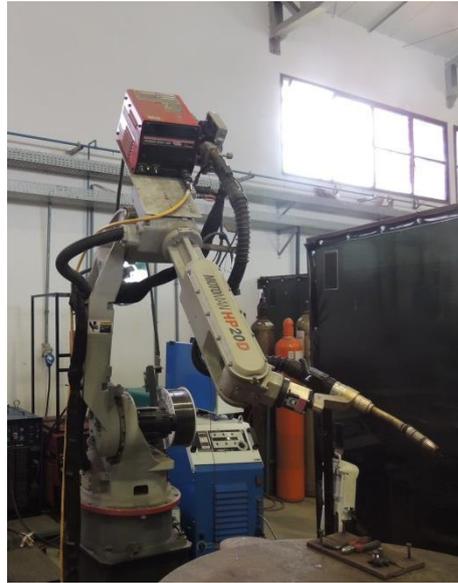
As peças foram soldadas conforme procedimento descrito na seção 3. Foi utilizado um robô de soldagem, mostrado na Figura 23, tanto na elaboração dos corpos de prova de tração e dobramento (junta de topo) como nos corpos de prova de fadiga (detalhe cruciforme com penetração completa).

Figura 23 – Robô HP20D

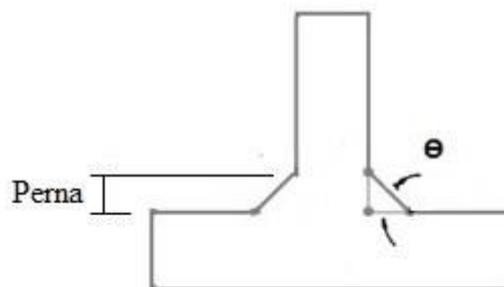
Figura 24 – Parâmetros analisados nos cordões de solda.

As amostras que não sofreram usinagem em seus cordões de solda, tiveram seus perfis registrados e seus parâmetros de interesse, perna e ângulo de reforço (Θ), foram medidos por meio do *software* ImageJ. Os parâmetros medidos podem ser observados na Figura 24. Os valores obtidos são mostrados na Tabela 6.

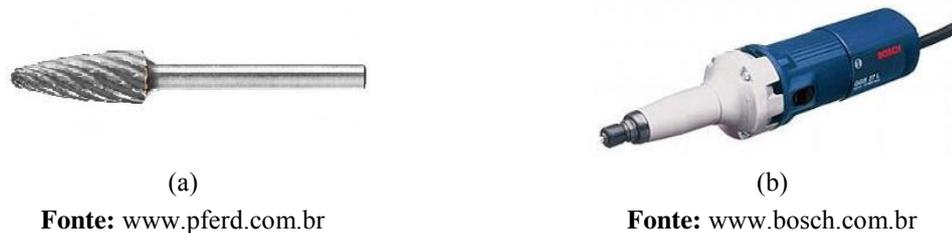
Figura 25– Equipamentos empregados no processo de *toe grinding*: a) ferramenta e b) máquina manual.

O processo de usinagem do flanco do cordão foi realizado de maneira manual, com a ferramenta mostrada na Figura 25a. Trata-se de uma lima rotativa, com formato de arco gótico e ponta esférica, sendo seu maior diâmetro igual a 15,8 milímetros. A máquina manual empregada, mostrada na Figura 25b tem taxa de rotação de 26 mil RPM e potência de 445 Watts. A Figura 26 mostra os flancos nos quais a usinagem foi realizada, bem como as dimensões de referência.

A retificação na face, analogamente ao processo realizado no flanco do cordão, foi realizada com a mesma ferramenta e máquina da Figura 25. Desta forma foi possível obter o perfil mostrado na Figura 27. Como já discutido em seções anteriores, a execução de tal perfil elimina defeitos na face e suaviza a geometria no encontro entre cordão e metal base.

Como já mencionado na seção 3.7, a usinagem foi realizada manualmente, com os equipamentos apresentados na Figura 25. Na Figura 41 pode ser visto o procedimento sendo realizado.

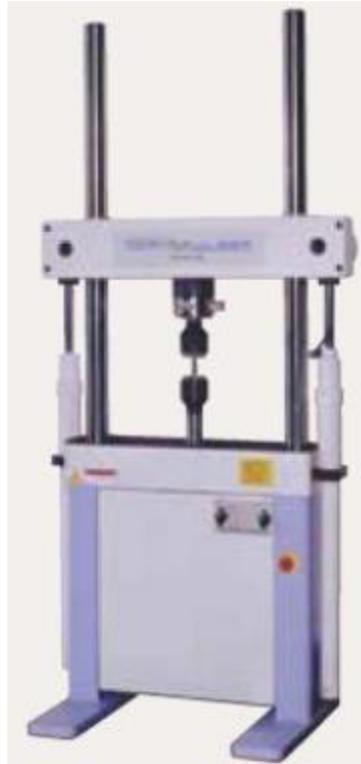
Figura 28 – Máquina destinada aos ensaios de fadiga.

Os ensaios de fadiga foram realizados na máquina servohidráulica Shimadzu modelo EHF - EV200K1 - 020 - 1A, mostrada na Figura 28. A mesma possui capacidade máxima de 100 kN para ensaios dinâmicos.

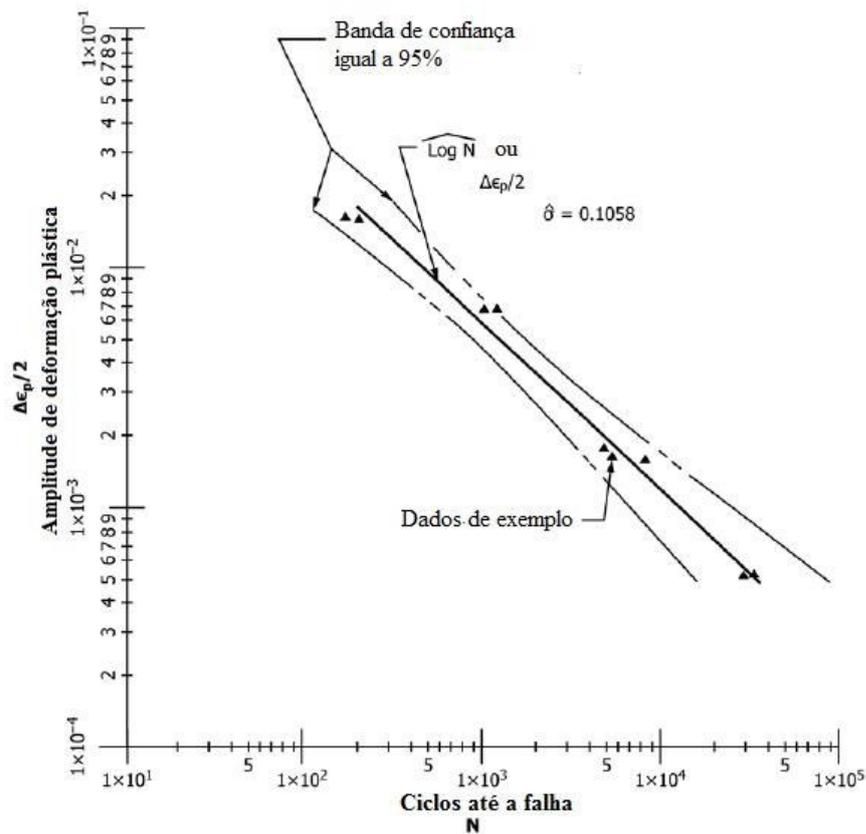
Figura 29 – Diagrama S-N

A Figura 29 exemplifica a construção do gráfico S-N, com a disposição dos dados sobre os eixos, assim como as curvas resultantes. No diagrama dessa figura, o eixo das ordenadas contém a deformação plástica, a qual também pode ser utilizada como variável controlada nos ensaios de fadiga.

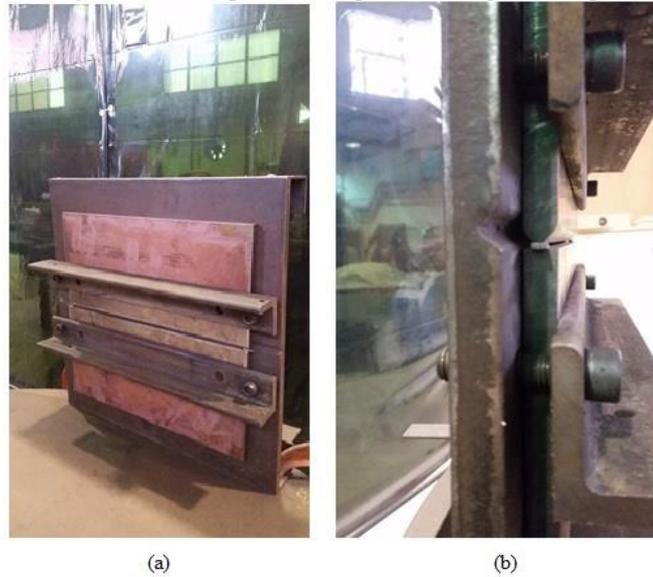
Figura 30 – Chapas fixadas para a soldagem de topo.

O procedimento de soldagem FCAW para a união de topo foi realizado com arame especificação E71T1, de diâmetro igual a 1,2 mm, e gás de proteção 100% CO₂. A soldagem foi realizada na posição horizontal, como mostrado na Figura 30.

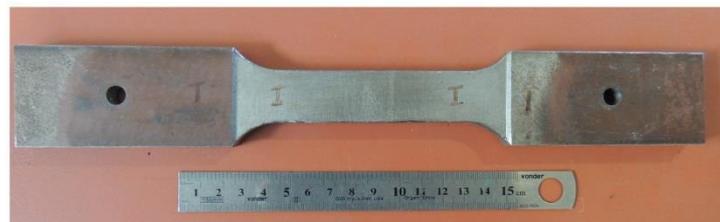
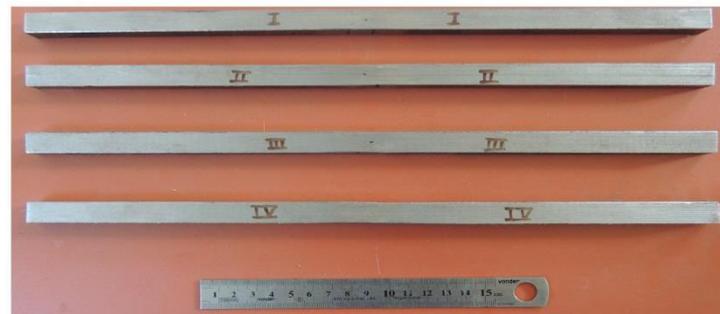
Figura 31 – Amostras prontas para os testes de qualificação: a) Amostra para tração e b) Amostras para dobramento.

Conforme mencionado na seção 3 do presente trabalho, para qualificação do procedimento de soldagem foram realizados dois testes de tração e quatro testes de dobramento lateral. A configuração final das amostras é mostrada na Figura 31. Como pode ser percebido pela Figura, tanto nas amostras para os testes de tração como para os testes de dobramento, houve a retirada do reforço por meio de usinagem realizada em uma plaina, tal procedimento é requerido por norma até que a face do metal de solda esteja alinhada ao metal de base. Porém, nas amostras para tração houve retirada de aproximadamente 1,4 mm em ambos os lados para que mordeduras existentes não viessem a intervir nos resultados do ensaio.

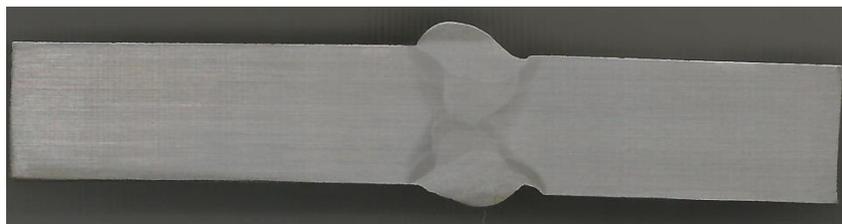
Figura 32 – Macrografia da chapa de teste.

A Figura 32 mostra imagem macrográfica do perfil da união resultante. Cabe acrescentar aqui observações acerca dos critérios de aceitação do ensaio visual que deve ser realizado previamente na união, segundo os quais é inaceitável a presença de trincas, altura de reforço maior que 3 mm, deposição insuficiente de material de adição, descontinuidades na raiz e, por fim, as mordeduras existentes não devem exceder 1 mm de profundidade. Como não foi possível efetuar ensaio não destrutivo para comprovação da integridade da raiz, foi realizada apenas uma avaliação visual da superfície do cordão de solda. Foram constatados quatro pontos com mordedura igual a 1 mm e dois pontos com mordedura entre 1 e 2 mm, o reforço se manteve abaixo de 3 mm de altura. A macrografia da Figura 32, a qual apresenta mordedura igual a aproximadamente 1 mm, evidencia a característica apresentada pela união de topo soldada, devido a mesma ter sido fabricada na posição horizontal, posição que permite leve escorrimento do metal de adição.

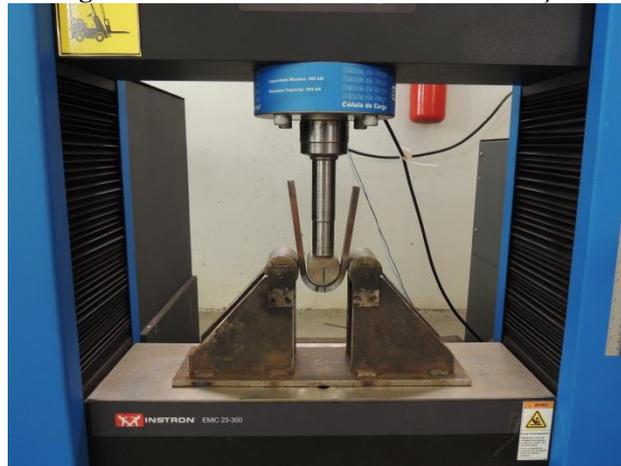
Figura 33 – Ensaio de dobramento em execução.

Quanto ao teste de dobramento, a Figura 33 mostra o corpo de prova ao final do ensaio.

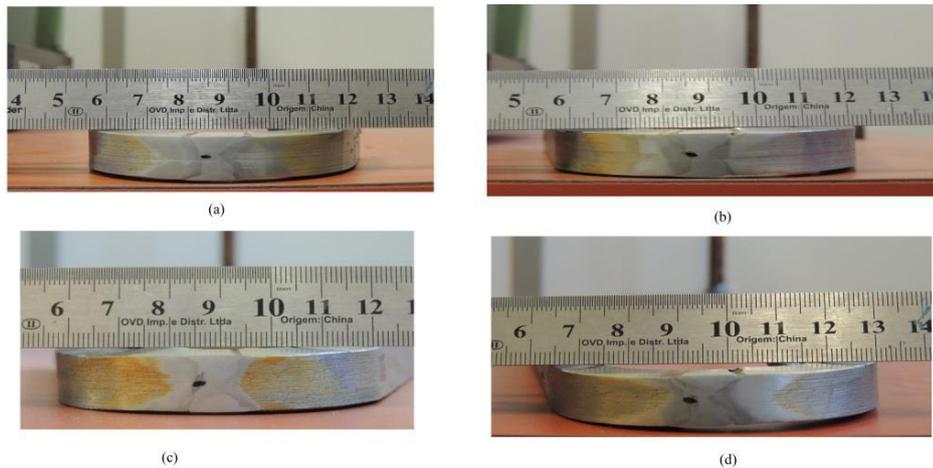
Figura 34 – Inclusões presentes nas amostras de dobramento: a) Amostra 1; b) Amostra 2; c) Amostra 3 e d) Amostra 4.

As amostras de dobramento apresentaram pequena inclusão de escória, cujas imagens são apresentadas na Figura 34 e dimensões descritas na Tabela 11.

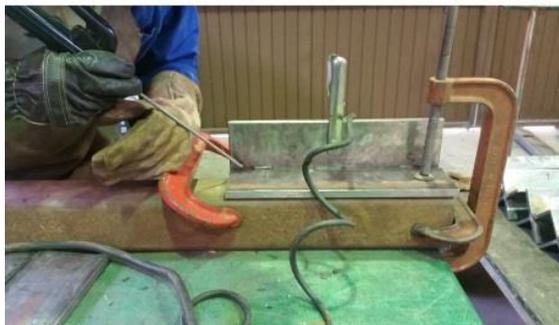
Figura 36 – Montagem e fixação por pontos das placas da junta cruciforme.

Para realização da soldagem as peças foram pré-fixadas por meio de pontos de solda, realizados com eletrodo revestido. A Figura 36 mostra essa operação.

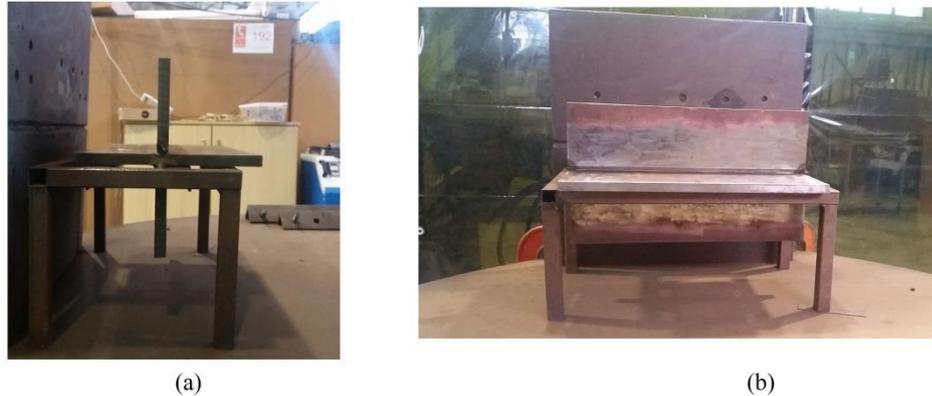
Figura 37 – Peças posicionadas no suporte: a) Vista lateral; b) Vista frontal.

Para execução da soldagem por meio do robô, as placas previamente ponteadas foram dispostas sobre um suporte, mostrado na Figura 37.

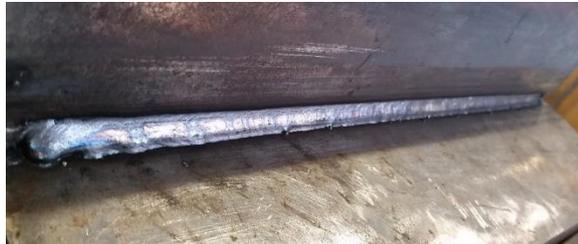
Figura 38 – Cordão de solda feito na chapa de teste.

Já na Figura 38, podemos observar a peça com um cordão de solda executado.

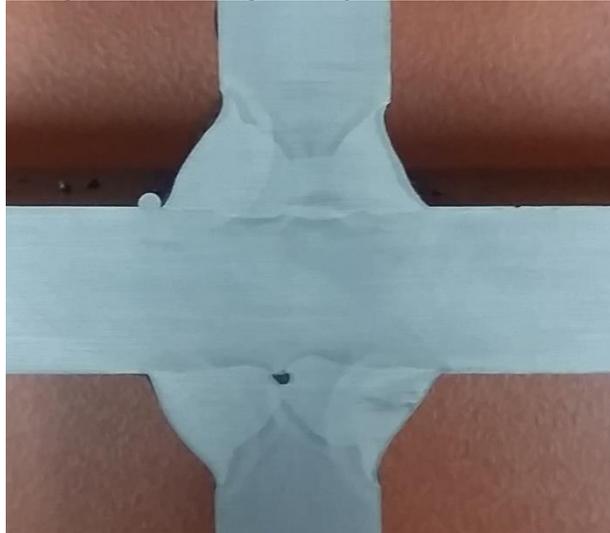
Figura 39 – Macrografia da junta cruciforme final.

Após o corte das amostras foi verificada a existência de descontinuidade na raiz da solda, mostrada na Figura 39. Os testes de dobramento das juntas de topo haviam indicado que esse problema poderia ocorrer. Trata-se de inclusão de escória, a qual não permitiu a fusão completa na raiz da solda, tal problema influenciou em alguns resultados dos ensaios de fadiga, assunto que será tratado em seção posterior. Conforme mencionado na seção anterior, foram cortadas 31 amostras, mas apenas 20 foram submetidas aos ensaios de fadiga, entre essas, apenas 7 não apresentaram indícios de problemas na raiz, sendo que em algumas amostras o defeito era quase imperceptível.

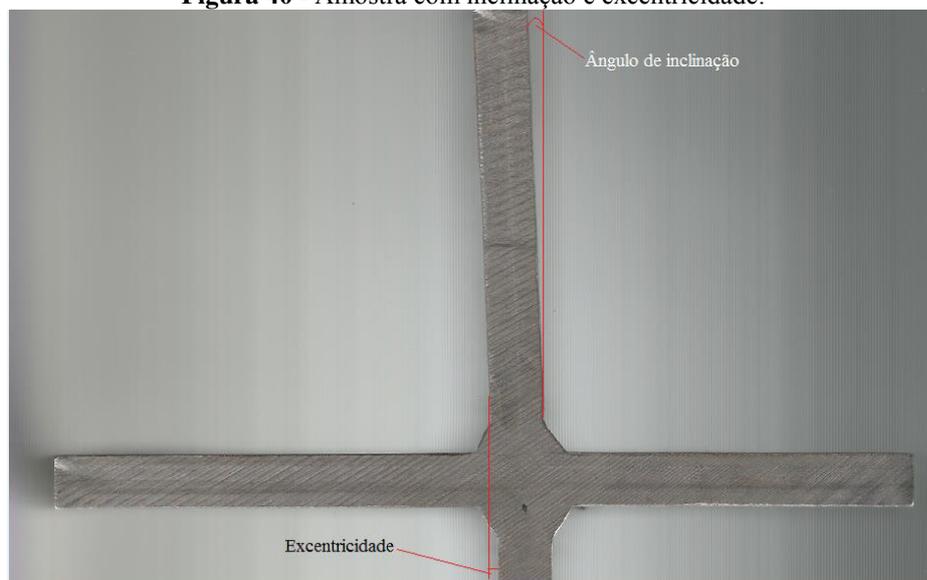
Figura 40 - Amostra com inclinação e excentricidade.

Além do problema de inclusão, percebeu-se também leve excentricidade entre as abas da união, bem como um ângulo de desvio das abas em relação à posição ideal. Tais desalinhamentos são mostrados na Figura 40. Como mencionado por Maddox (1991), o efeito do desalinhamento é a superposição de um momento fletor secundário, responsável por aumentar a tensão à qual a união soldada encontra-se submetida. Em outras palavras, o desalinhamento é responsável pelo aumento do efeito de entalhe associado à união.

Utilizando o software ImageJ foi possível medir o valor da excentricidade e do desalinhamento angular das peças, valores estes que podem ser mostrados na Tabela 13. Na

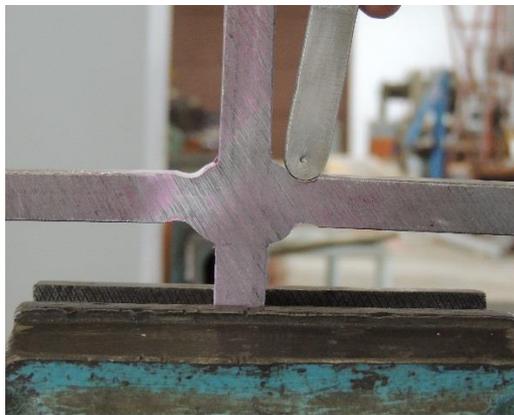
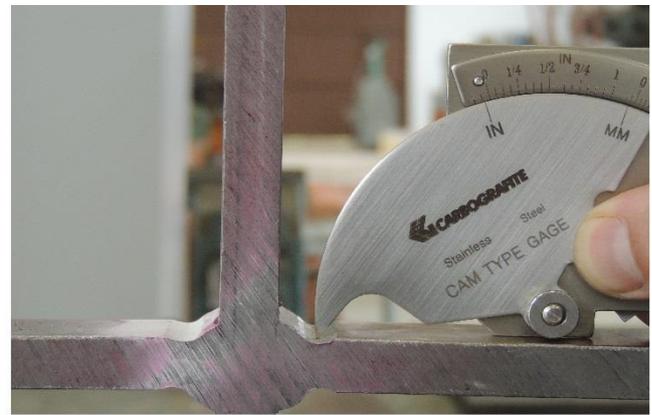
Figura 42 – Aferição dos parâmetros geométricos do *toe grinding*: a) raio e b) profundidade.

A Figura 42 mostra o processo de aferição, por meio de gabaritos, da profundidade e do raio do *toe grinding*. Já na Figura 43 pode ser observado o perfil obtido ao final do processo. A profundidade de ranhura resultante foi de aproximadamente 1 mm e o raio ~ 5 mm.

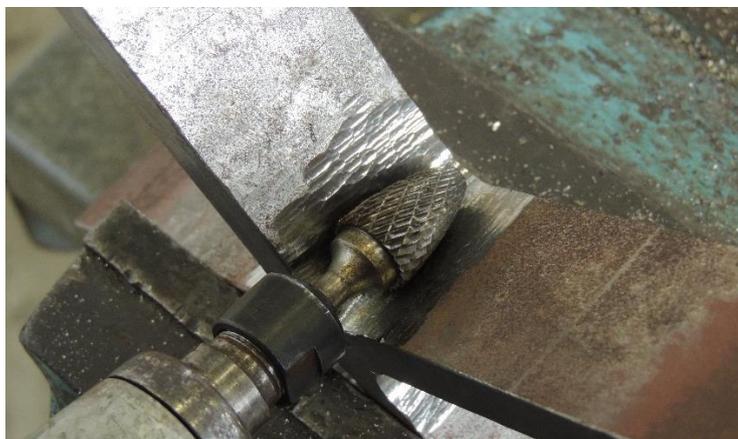
Figura 44 – Procedimento de usinagem na face do cordão de solda.

A usinagem das faces dos cordões (*profile improvement*) foi efetuada de forma análoga ao processo de *toe grinding*. A usinagem se estendeu por toda a face da solda, alcançando também o flanco e removendo mordeduras, mas sem exagerar na profundidade, só até obter suavização entre o encontro do metal de base com o metal de solda. Nas Figuras 44 e 45 podemos ver a usinagem sendo executada e o processo de aferição do raio, cujo valor ficou entre 7,5 e 8 milímetros.

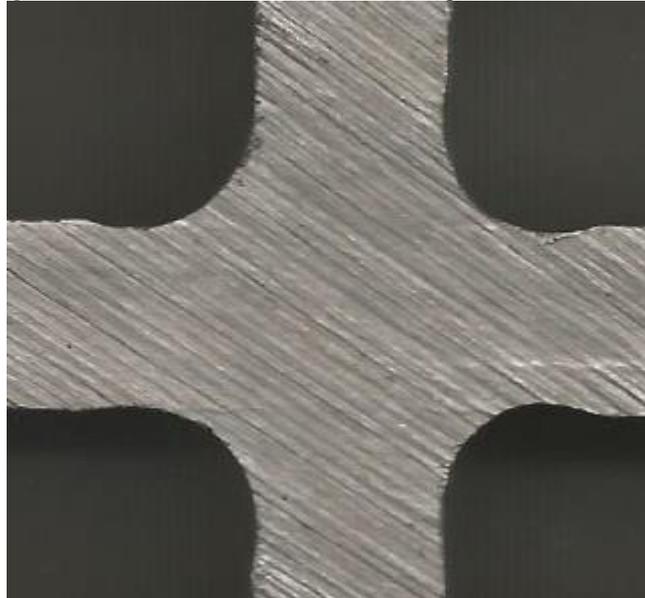
Figura 46 – Geometria resultante da usinagem na face da solda.

A Figura 46 mostra o formato final do perfil.

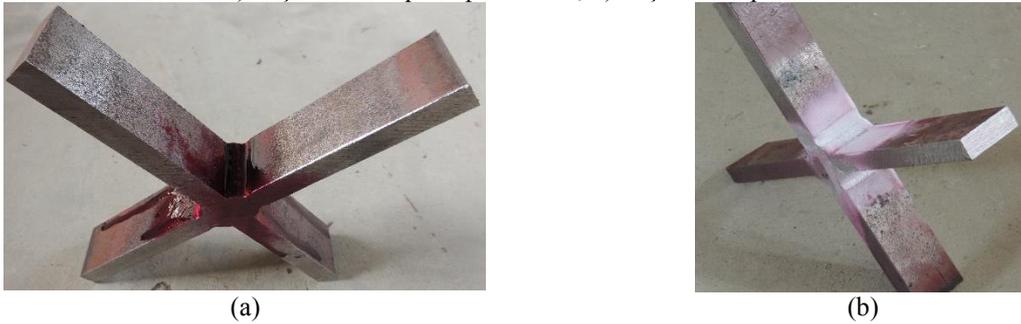
Figura 47 – Peças submetidas ao ensaio com líquido penetrante:
a) Peça com o líquido penetrante; b) Peça com o pó revelador.

Como mencionado na seção 3.7.3, foi realizado ensaio não destrutivo por líquido penetrante, seguindo orientações da norma utilizada. Todas as peças submetidas à usinagem foram submetidas ao ensaio. Na Figura 47 pode ser vista uma das peças com o líquido penetrante e outra com o pó revelador. O ensaio não revelou descontinuidades superficiais.
