**AVALIAÇÃO DA RESISTÊNCIA À FADIGA DE UMA JUNTA CRUCIFORME
COM USINAGEM NO FLANCO E NA FACE DO CORDÃO DE SOLDA**

**Dissertação apresentada ao Programa de Pós
Graduação em Engenharia Mecânica (PPMec)
da Universidade Federal do Rio Grande
(FURG) como parte dos requisitos
obrigatórios para obtenção do título de Mestre
em Engenharia Mecânica.**

**Área de Concentração:
Engenharia de Fabricação**

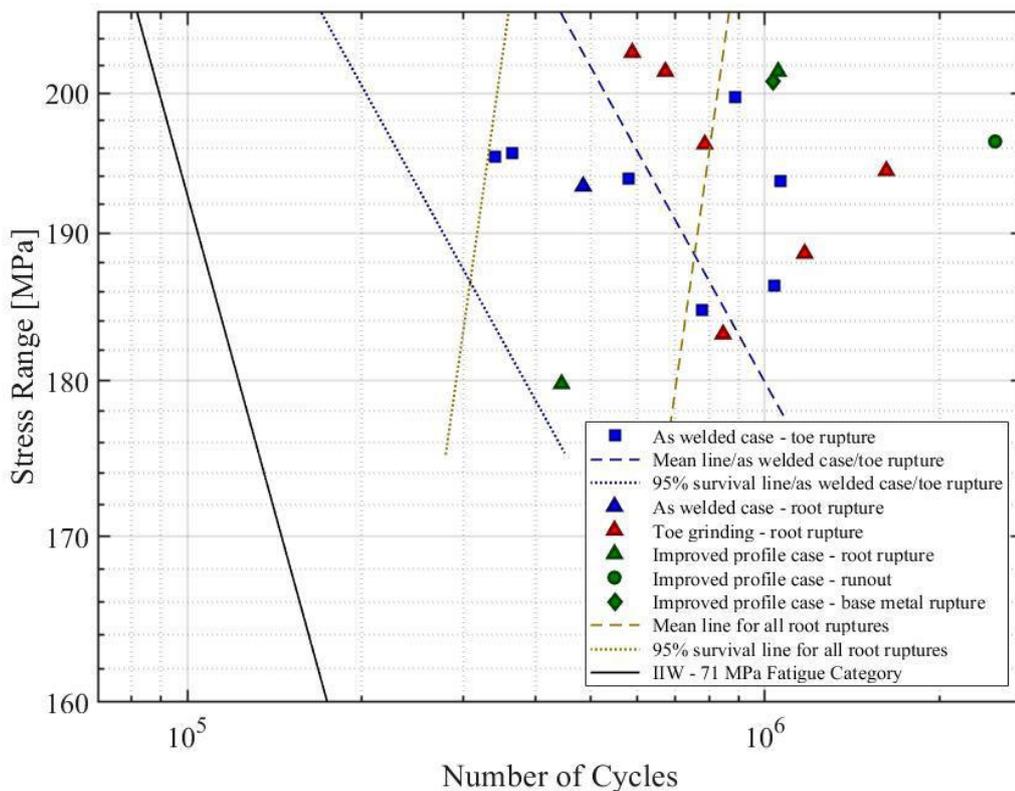
Figura 48 – Gráfico S-N contendo todos os casos ensaiados.

Nessa seção é apresentado o diagrama S-N construído com base nos dados apresentados na seção 4.6, o mesmo foi construído seguindo as diretrizes da norma ASTM E739 – 10 (2015), conforme apresentado na seção 3.9. Os casos foram separados em dois grupos, com ruptura na raiz e com ruptura no flanco, e as linhas médias traçadas com base nestes. O gráfico pode ser observado na Figura 48, na qual se percebe as diferentes inclinações das retas obtidas. Claramente, as amostras submetidas aos tratamentos de retificação apresentaram vida superior. Porém, a amostra 2S1 (correspondente ao caso *profile improvement*) parece estar especialmente contribuindo para a inclinação invertida da reta referente aos casos com ruptura na raiz. Como mostrado na Tabela 14, tal amostra apresentou o menor número de ciclos dentre os casos com retificação. Contudo, com o auxílio da Tabela 13 é possível observar que essa amostra apresentava excentricidade de 1,5 mm e desalinhamento angular de 2°, o que ocasionou a superposição de um momento secundário à junta ensaiada.

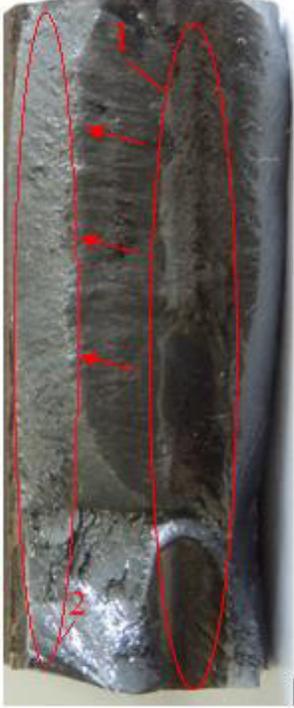
Tabela 16 – Superfície de ruptura das amostras sem retificação

Amostra 1S2	Amostra 4S2	Amostra 5S5
<p data-bbox="347 344 504 434">484.380 ciclos 85 kN Falha na raiz</p>

Na Tabela 16 podem ser observadas algumas superfícies de fratura das amostras sem retificação, como se pode perceber, a amostra 1S2 apresentou problema na raiz, indicado pelo círculo 1, tal descontinuidade já havia sido evidenciada na Figura 42, e a provável causa para a ruptura prematura da amostra seria a redução da área resistente e à nucleação de microtrincas existentes no entorno da região. Além disso, mesmo com o indicio de inclusão de escória na raiz, o restante das uniões ensaiadas, nesse caso, rompeu no flanco, sendo a falha governada por microtrincas nessa região, como pode ser observado nas imagens na Tabela 16, e não pela descontinuidade presente na raiz da solda.

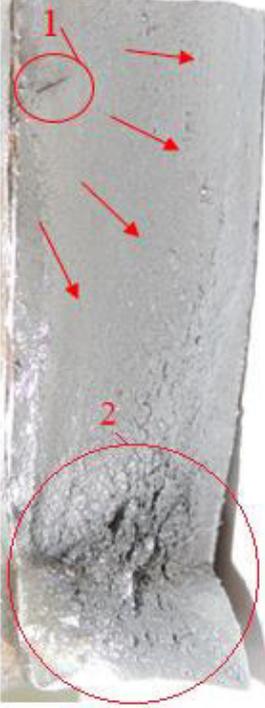
<p data-bbox="730 344 903 434">1.064.436 ciclos 85 kN Falha no flanco</p>

Como pode ser evidenciado pelas superfícies de fratura das amostras 4S2 e 5S5, as quais foram submetidas a níveis de tensão próximos, a presença prévia de microtrincas no flanco parece ter colaborado consideravelmente para a ruptura prematura da amostra 5S5, a

qual apresentou número de ciclos, 2,9 vezes, inferior à 4S2. Seguindo a mesma linha de raciocínio, as superfícies das amostras 6S2 e 6S3 também mostram o quanto a quase inexistência de trincas na região do flanco resulta em ganho considerável em resistência à fadiga. A amostra 6S3 apresentou número de ciclos 1,3 vezes superior ao da amostra 6S2, tais considerações mostram a importância da abordagem considerando a existência prévia de trincas na região do flanco, em projetos.

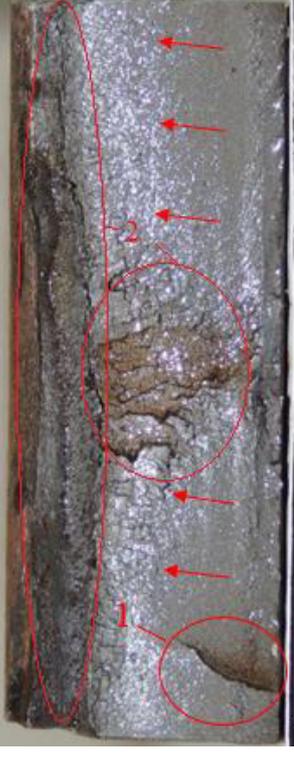
Amostra 6S2	Amostra 6S3	Amostra 2S2
<p data-bbox="347 1240 504 1330">778.313 ciclos 80 kN Falha no flanco</p>

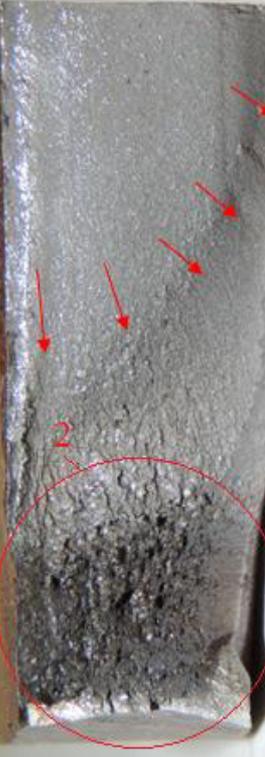
<p data-bbox="730 1240 903 1330">1.038.156 ciclos 80 kN Falha no flanco</p>

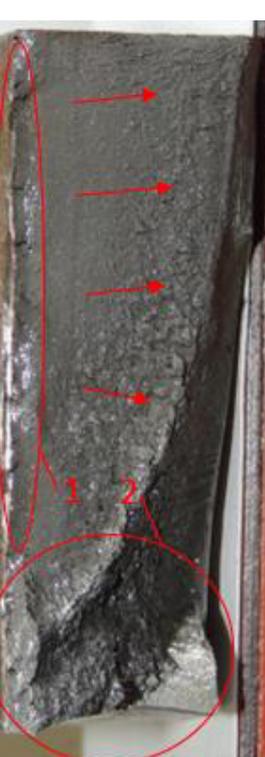
<p data-bbox="1129 1240 1302 1330">341.500 ciclos 85 kN Falha no flanco</p>

Considerando o efeito nocivo do desalinhamento, a amostra 2S2 pode ser analisada, a mesma, dentre todas ensaiadas no presente grupo, foi a que apresentou menor vida, sendo que a sua superfície de fratura, a qual pode ser observada na Tabela 16, apresentou pequenos pontos de nucleação de trincas se comparada às outras amostras. Recorrendo às Tabelas 13 e 15, pode ser evidenciado que a amostra apresentou maior valor de $K_m(1,37)$ e considerável desalinhamento angular ($2,3^\circ$), tais efeitos, como exposto por Maddox (1991), aumentam a tensão existente na região, ampliando, com isso, o efeito de entalhes existentes. Na Tabela 16, as regiões circuladas 1 e 2 indicam a presença de microtrincas e provável início de falha e a região final de ruptura, respectivamente, as setas indicam o sentido de propagação da ruptura.

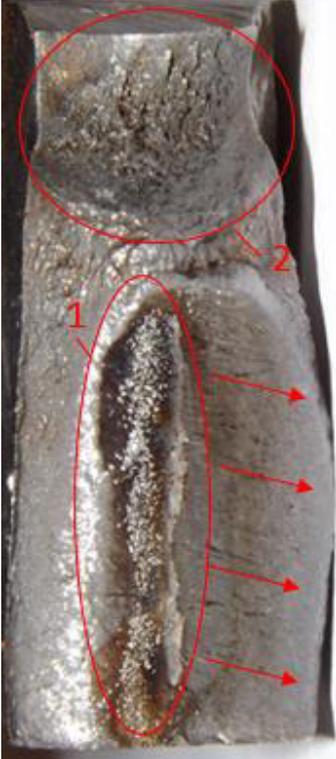
Tabela 17 – Superfície de ruptura das amostras com retificação no flanco do cordão de solda

Amostra 3S7	Amostra 5S7	Amostra 4S3
<p data-bbox="347 344 501 434">671980 ciclos 85 kN Falha na raiz</p>

Como evidenciado nas imagens contidas na Tabela 17, a ruptura de todas as amostras se deu a partir da raiz, os círculos 1 e 2 mostram as regiões com falta de fusão e de ruptura final, respectivamente, já as setas indicam o sentido de propagação da ruptura. Havia expectativa de que o número de ciclos fosse além do alcançado, porém, em função das descontinuidades presentes na raiz e dos desalinhamentos axial e angular, a vida em fadiga acabou sendo inferior ao esperado. Contudo, mesmo com tais problemas, observou-se que o *toe grinding* proporcionou importante ganho na resistência à fadiga, como exemplificado pelas amostras submetidas a carga de 85 kN. Observou-se também que a amostra 4S3 atingiu vida expressiva, mesmo com falta de penetração de uma extremidade a outra da união. Tais resultados evidenciam que o processo de *toe grinding* foi efetivo na retirada das intrusões no flanco dos cordões.

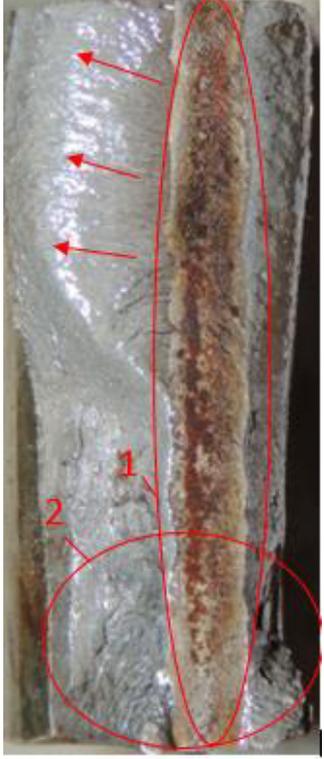
<p data-bbox="1136 344 1289 434">786305 85 kN Falha na raiz</p>

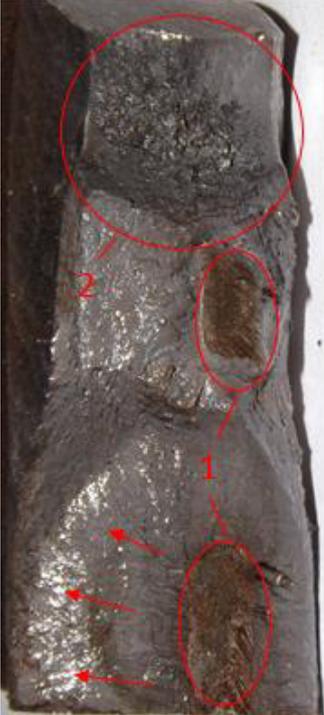
Amostra 2S3	Amostra 5S6	Amostra 3S6
<p data-bbox="354 1285 507 1375">1621300 85 kN Falha na raiz</p>

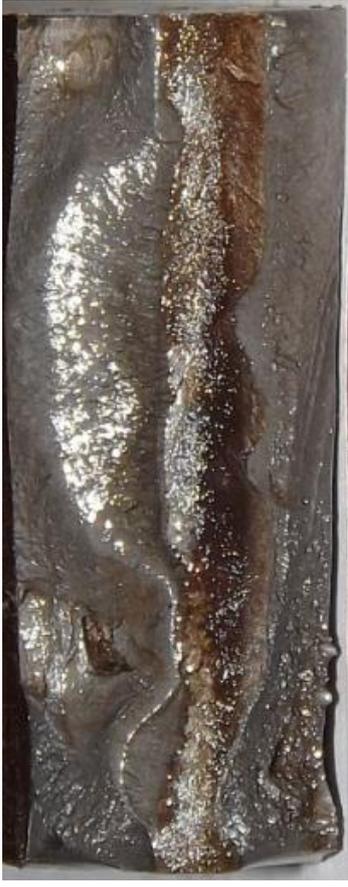
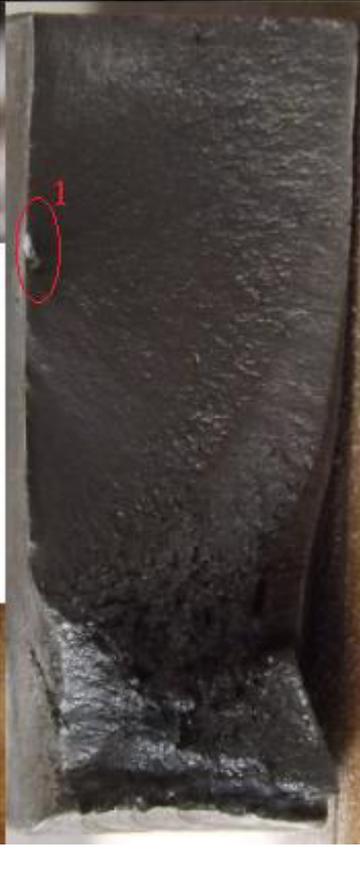
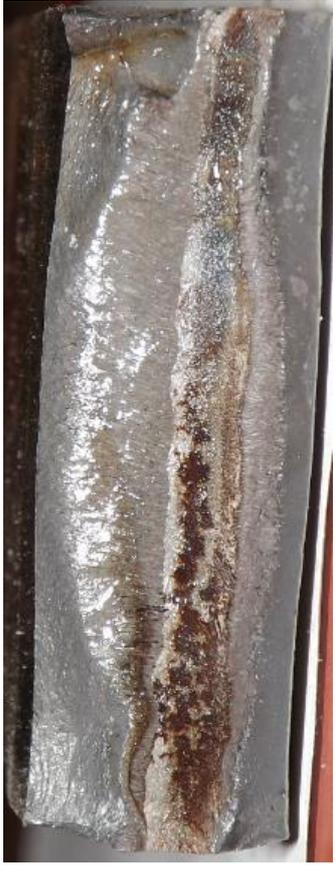
Tabela 18 – Superfícies de ruptura das amostras submetidas à retificação na face da solda.

Amostra 3S5	Amostra 6S1	Amostra 2S1
1053206 ciclos 85 kN Falha na raiz	1033099 ciclos 87 kN Falha no metal base	444424 ciclos 85 kN Falha na raiz

As superfícies de ruptura das amostras para esse caso de análise podem ser observadas na Tabela 18. Embora também tenham ocorrido rupturas devido a problemas na raiz, houve dois casos distintos: a amostra 6S1 apresentou ruptura fora da região soldada e a amostra 3S3 atingiu o número de ciclos de interrupção do teste (o que evidenciou desempenho acima da expectativa). No caso da peça 6S1, acredita-se que o processo de falha tenha iniciado no ponto 1, mostrado na imagem contida na Tabela 18. Quanto à peça 3S3, é interessante observar que havia indício de inclusão na raiz, como mostrado na Figura 50. Tal fato aponta para a necessidade de trabalhos futuros relacionados à falha na raiz em juntas cruciformes de penetração completa. Trabalhos anteriores, como o de Funes et al. (2018), o qual mostrou que mesmo com defeitos presentes na raiz de amostras cruciformes submetidas a ensaios de fadiga, as mesmas apresentaram ruptura no flanco da solda, indicam certa tolerância a esse tipo de falha e, portanto, a necessidade de estabelecer dimensões ou níveis de aceitabilidade desse tipo de defeito. Cabe ressaltar que a constatação de defeitos na raiz é bastante comum em juntas cruciformes de penetração completa, o que nem sempre se traduz no modo de falha preponderante. Os mesmos trabalhos anteriores indicam que os parâmetros de aceitabilidade de defeitos na raiz preconizados por normas como a AWS D1.1 (2010) são bastante conservativos. Por outro lado, os corpos de prova implementados neste estudo foram manufacturados com materiais de qualidade, bem como um nível de atenção e esmero elevado. Por tais motivos, os corpos de prova não foram descartados no momento em que os defeitos de raiz foram observados, ainda na fase de preparação.

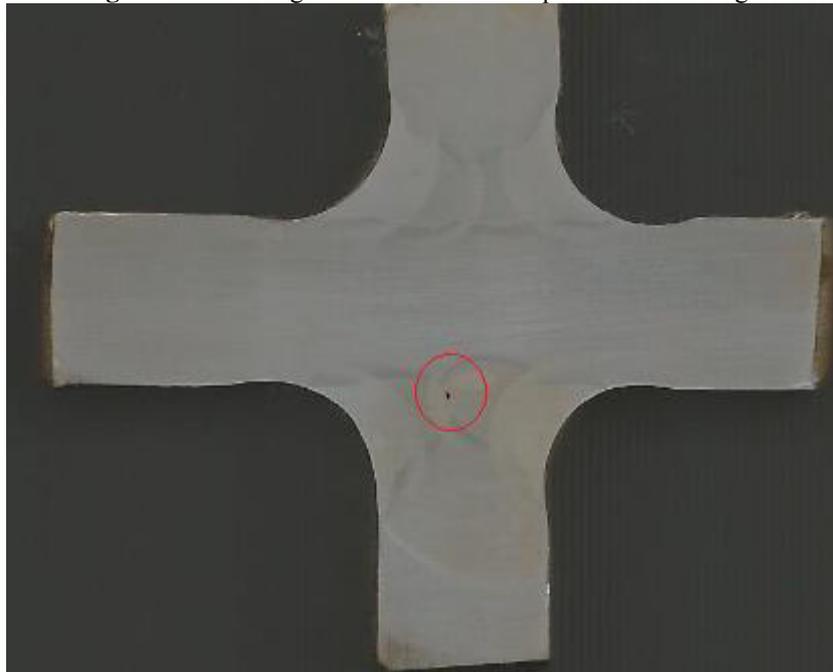
Figura 50 – Macrografia da amostra 3S3 após ensaio de fadiga.
