# ANÁLISE DA FRAGILIZAÇÃO POR BAIXA TEMPERATURA DO AÇO 45NiCrMo16 MODIFICADO APLICADO EM COMPONENTE AERONÁUTICO

DISSERTAÇÃO DE MESTRADO

Dissertação de mestrado apresentada ao Programa de Pós-Graduação em Engenharia Mecânica da Universidade Federal do Rio Grande-FURG como requisito para obtenção do título de "Mestre em Engenharia Mecânica" – Área de Concentração: Engenharia de Fabricação

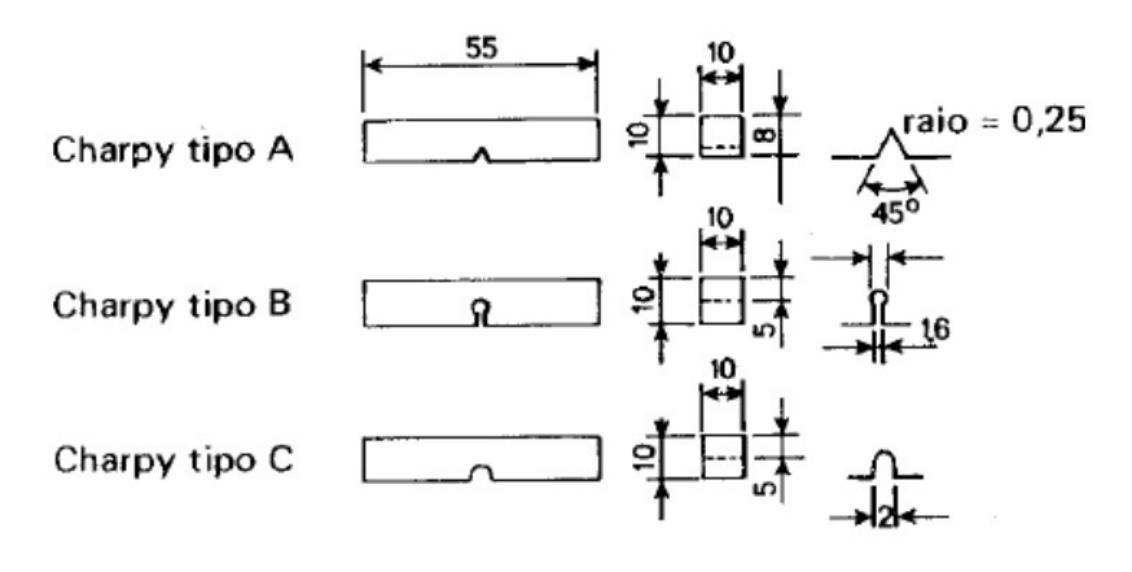
Figura 3: Corpo de prova para Ensaio de Impacto Charpy, conforme norma ASTM E23.

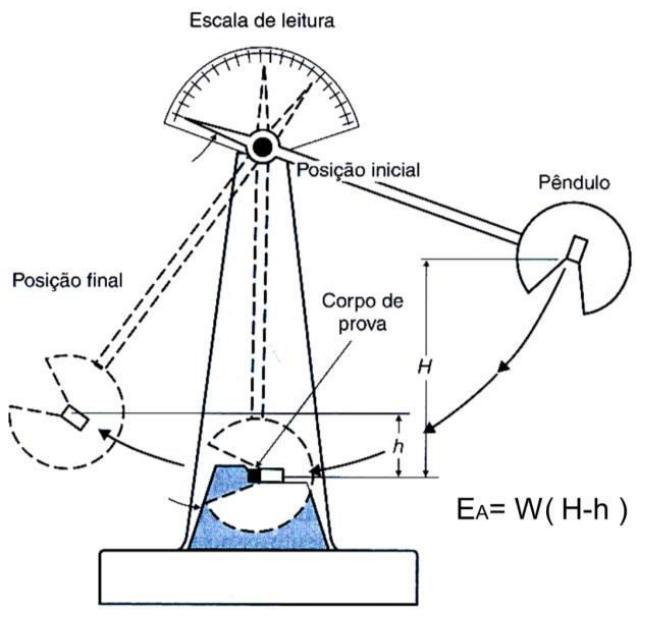
O funcionamento do equipamento de ensaio de impacto (Figura 4) consiste na liberação de um martelo pendular de uma posição conhecida (altura H). Após a liberação, o martelo irá descer e colidir com a amostra parando a uma altura h. Assumindo que o atrito do pêndulo durante o movimento é desprezível, a energia absorvida (EA), pela amostra após o impacto, será igual à diferença de altura (H-h) vezes o peso do martelo (W). O resultado da medição de energia de impacto é mostrado diretamente na escala de leitura do equipamento.

Figura 4: Representação esquemática de um equipamento utilizado para ensaio de impacto

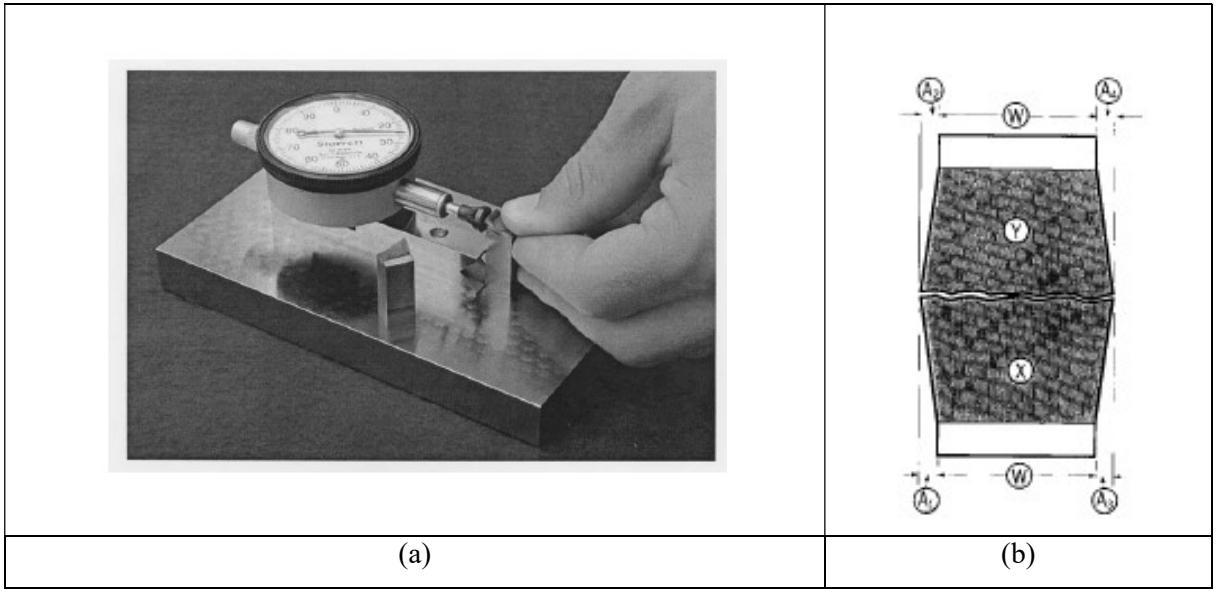
Além da energia necessária para fraturar uma amostra, outras informações podem ser obtidas através do ensaio de impacto. A quantidade de expansão lateral em cada lado do corpo de prova após a fratura é obtida com o auxílio de um dispositivo, que utiliza um relógio comparador (Figura 5a), para

medição da expansão lateral de modo comparativo em relação à medida inicial W do corpo de prova (Figura 5b)

Figura 5: Dispositivo utilizado para medição da expansão lateral(a). Representação das metades de um corpo de prova Charpy-U, ilustrando a medida de expansão lateral, dimensões A1, A2, A3, A4 e a largura original, dimensão W(b).

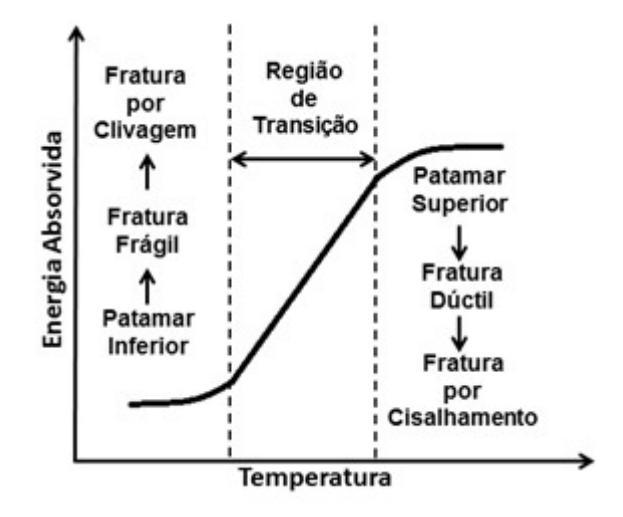
O ensaio de impacto Charpy tem como uma das principais funções determinar se um material apresenta ou não uma transição dúctil-frágil com a variação da temperatura de ensaio e, caso isso ocorra, qual a faixa de temperatura que acontece este fenômeno. Para a aplicação do material, é importante conhecer o seu comportamento com a variação da temperatura, para assim, estabelecer a temperatura na qual a fratura do material irá ocorrer de forma frágil. A curva de transição dúctil-frágil está relacionada com a dependência da energia absorvida pelo corpo de prova Charpy em relação à temperatura estabelecida. Em termos gerais, a curva apresenta um patamar superior, em que a fratura ocorre de modo dúctil, um patamar inferior, caracterizado por uma fratura frágil e uma região de transição em que ocorre a concorrência dos modos de fratura dúctil e frágil (Figura 6). No entanto, nem

Figura 6: Gráfico típico dos materiais que apresentam transição dúctil-frágil significativa.

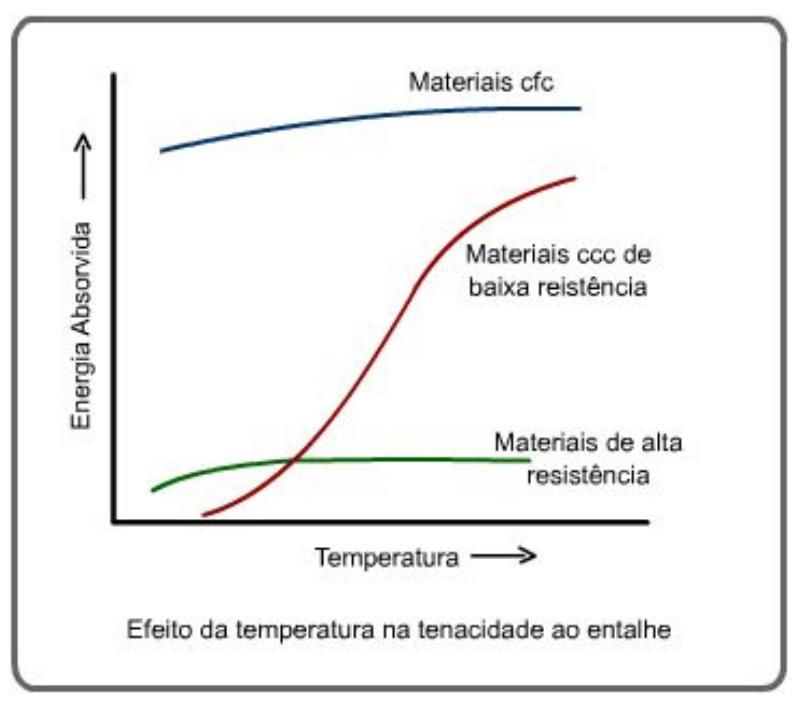
b)Materiais com estrutura CCC (cúbica de corpo centrado) apresentam a curva de transição dúctil-frágil bem definida.

c)Materiais de resistência elevada, tais como os aços de alta resistência e as ligas de alumínio e titânio, possuem baixa tenacidade ao entalhe. Nesses materiais, ocorre fratura frágil em baixas temperaturas e em altas temperaturas a fratura ocorre por ruptura de baixa energia.

Figura 7: Comportamento de diferentes materiais submetidos ao ensaio de impacto.

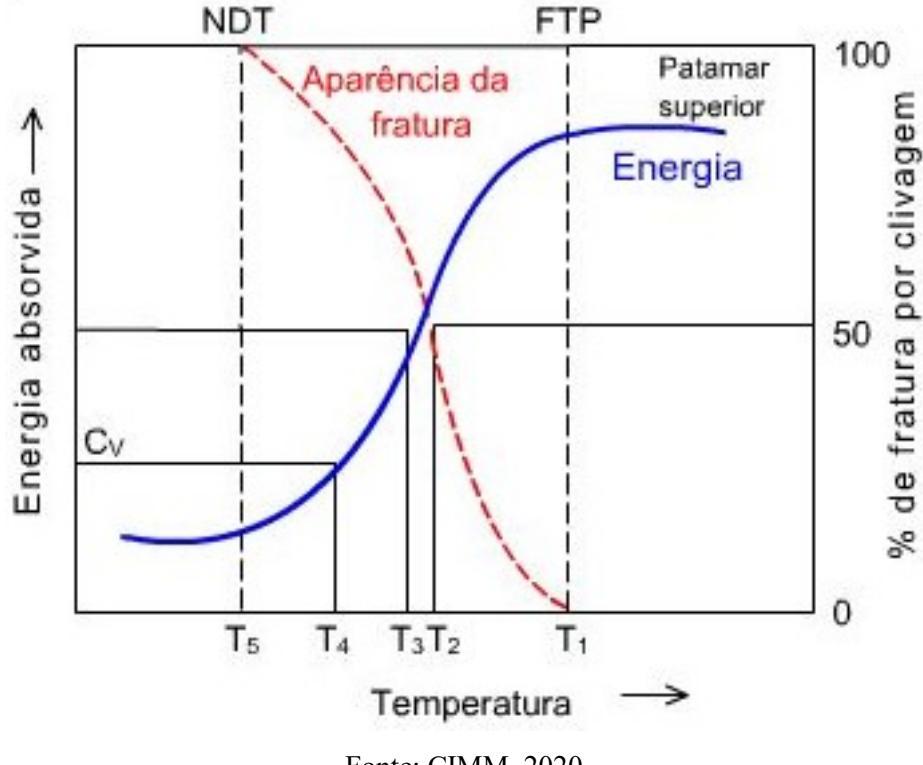
Outro critério é a temperatura de transição de ductilidade **T4** associada com um valor arbitrário de energia absorvida CV (Figura 8), estabelecido com base na experiência de ensaios Charpy. Por exemplo, este valor de energia foi fixado em 2,1 kgf.m para aços de baixa resistência, com base em inúmeros testes realizados com chapas para navios durante a segunda guerra.(CIMM, 2020)

Por fim, outro modo de determinação de TT é estabelecer T5 como sendo a temperatura para qual abaixo dela, será observada somente fratura frágil (fratura por clivagem). Os critérios T1 e T5 recebem a seguinte nomenclatura, respectivamente: FTP (fracture transition plastic ou transição para fratura plástica em português) e NDT (nil ductility temperature ou temperatura de ductilidade nula em português).

Figura 8: Diferentes critérios estabelecidos para determinação da temperatura de transição

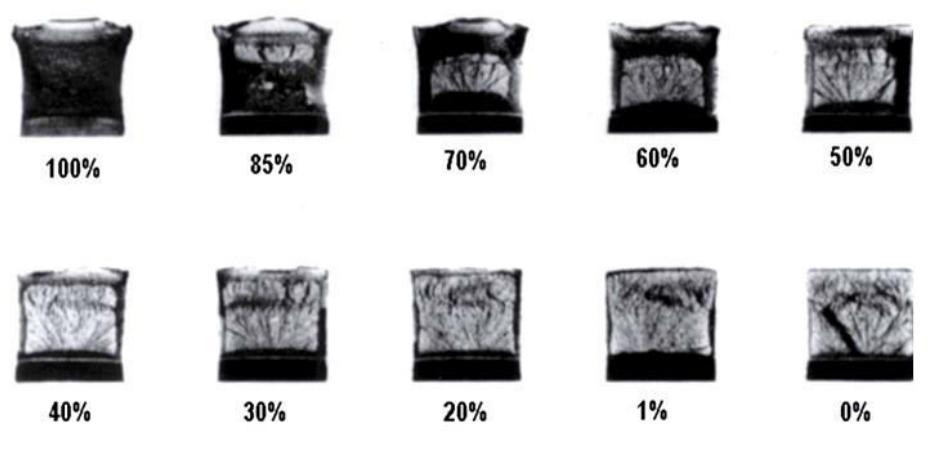
Figura 10: Imagem apresentando as fraturas para análise comparativa da quantidade de fratura dúctil e frágil. Onde 100% representam uma fratura totalmente dúctil e 0% representa uma fratura totalmente frágil

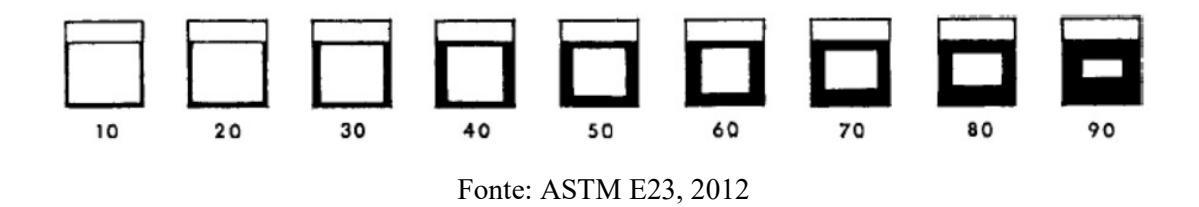
Outra informação obtida no ensaio de impacto está relacionada com a aparência da fratura, que pode apresentar-se de maneira frágil, dúctil ou uma mistura das duas. A fratura frágil apresenta uma textura granular (fratura por clivagem) caracterizada por uma superfície facetada brilhante e refletiva. Por outro lado, a fratura dúctil apresenta uma superfície fibrosa, sendo que a sua superfície se mostra mais escura por causa da reflexão da luz em várias direções, devido às pequenas cavidades presentes. A determinação da porcentagem de fratura frágil é realizada por métodos de medida direta em função do aspecto da superfície de fratura, por comparação da superfície fraturada com resultados de outros ensaios, por ensaios-padrão (Figura 10) ou através de fotografias da superfície total (Figura 11).

Figura 11: Imagem representando o percentual da superfície de fratura

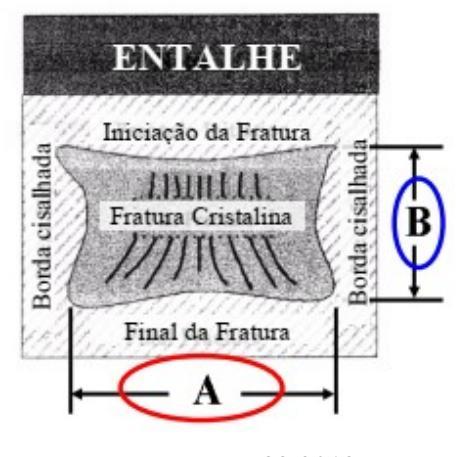
As medidas A e B da Figura 12 são os valores que podem ser comparados com a tabela 1 para a obtenção do percentual de fragilidade.

Figura 12: Medidas padrão da superfície de fratura para obtenção do grau de fragilidade

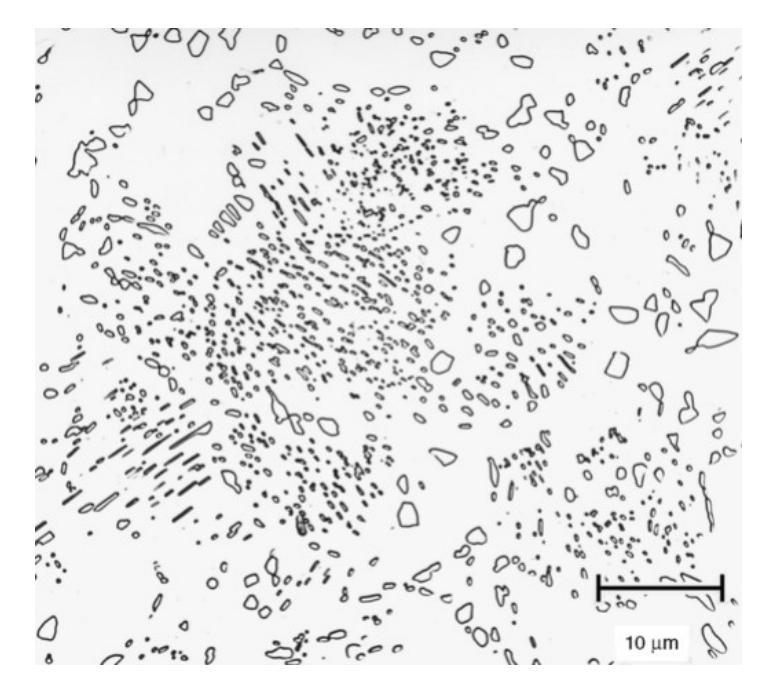
A ferrita (Figura 13) é a estrutura mais comum em aços de baixa liga e é constituída de pouca quantidade de carbono (menos de 0,005% a baixa temperatura), e tem aspecto de baixa dureza, comparando com os outros constituintes possíveis. Cementita (FE3C), está presente, nos aços de baixa liga, na matriz ferrítica(G.KRAUSS,1990).

Figura 13: Microestrutura de aço com cementita Fe3C. Ataque químico 4% 1000X

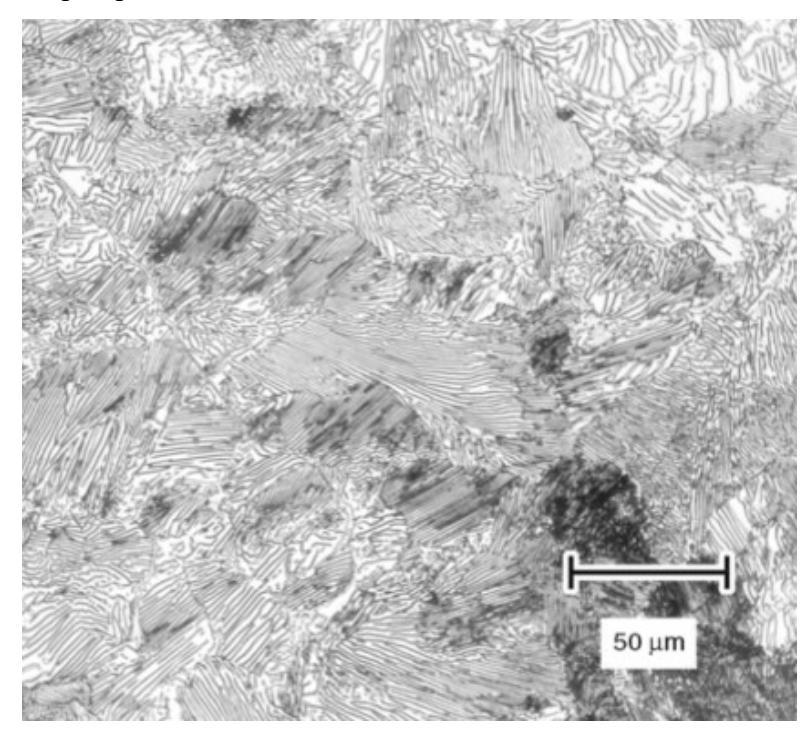
Dada como um constituinte comum em aços de baixa liga e médio carbono, a perlita é constituída de microconstituíntes, ferrita e cementita. Essa fase é caracterizada por formação de estrutura lamelar. Evidenciada em estruturas de coloração, devido ao ataque químico na ferrita. As colônias de perlita com diferentes orientações podem ser observadas na Figura 14. Figura 14: Microestrutura de aço ao carbono SAE 1080 com colônia de perlita e suas orientações. Ataque químico 4%- 200x

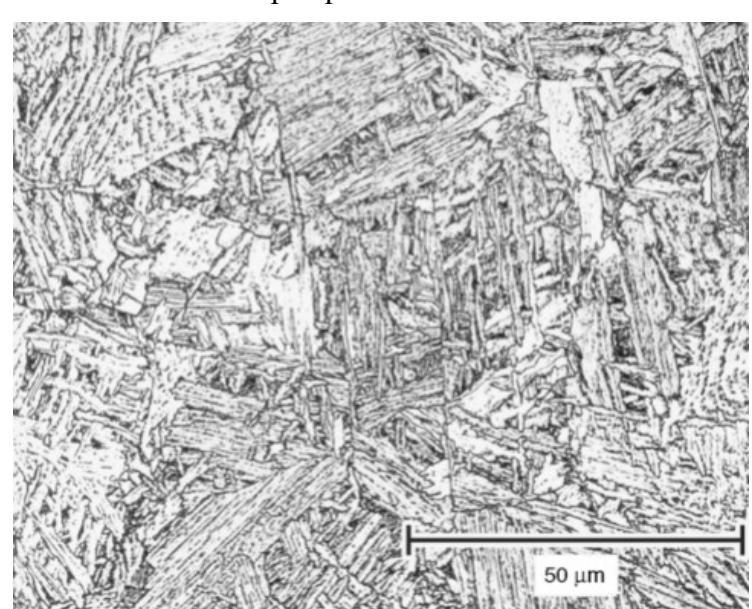
Bainita (Figura 15) é um constituinte formado também por ferrita e cementita. Porém, a bainita se forma em taxas de resfriamento mais rápidas do que a perlita, sendo totalmente diferente. Possuindo diversas morfologias diferentes, as clássicas morfologias de bainita são chamadas de bainita superior ou bainita inferior. A formação depende da temperatura durante a transformação da Austenita no resfriamento do aço, sendo quanto menor, mais refinado o grão.

Figura 15: Microestrutura de aço baixa liga tratado termicamente, apresentando bainita. Ataque químico 4% - 500x.

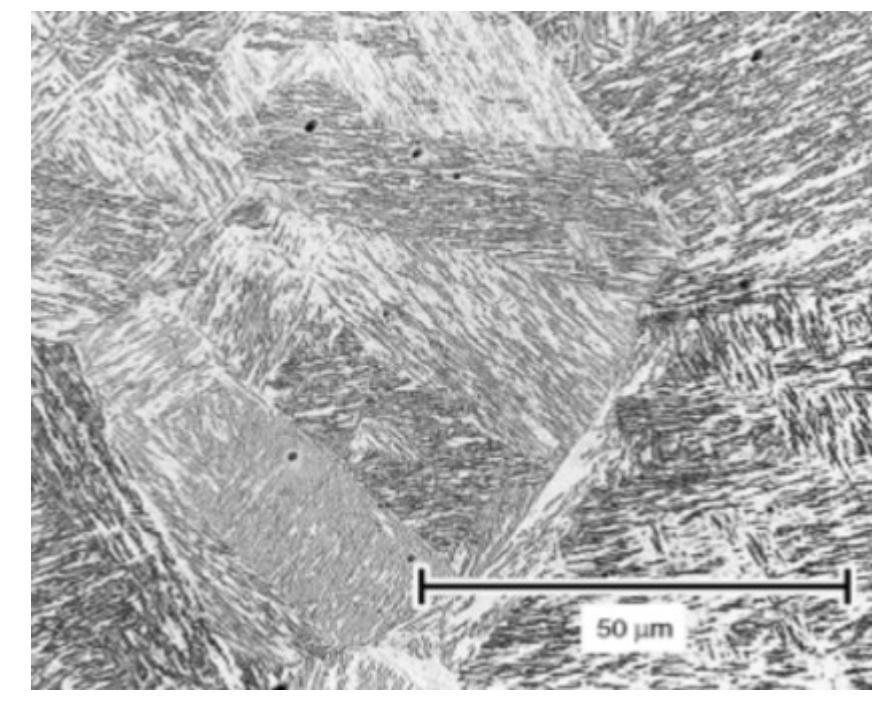
A martensita é um constituinte formado por rápido resfriamento. Na sua essência, é ferrita supersaturada com carbono. Isso significa que se torna um componente de alta dureza. A Martensita possui uma estrutura tetragonal de corpo centrado, que é uma forma distorcida da ferrita com estrutura cúbica de corpo centrado. Há dificuldades, por vezes, para diferenciar martensita temperada de bainita. (BHADESHIA, HONEYCOMBE,2006)

Figura 16: Microestrutura de metal de baixa liga apresentado martensita. Ataque químico 2% - 500x

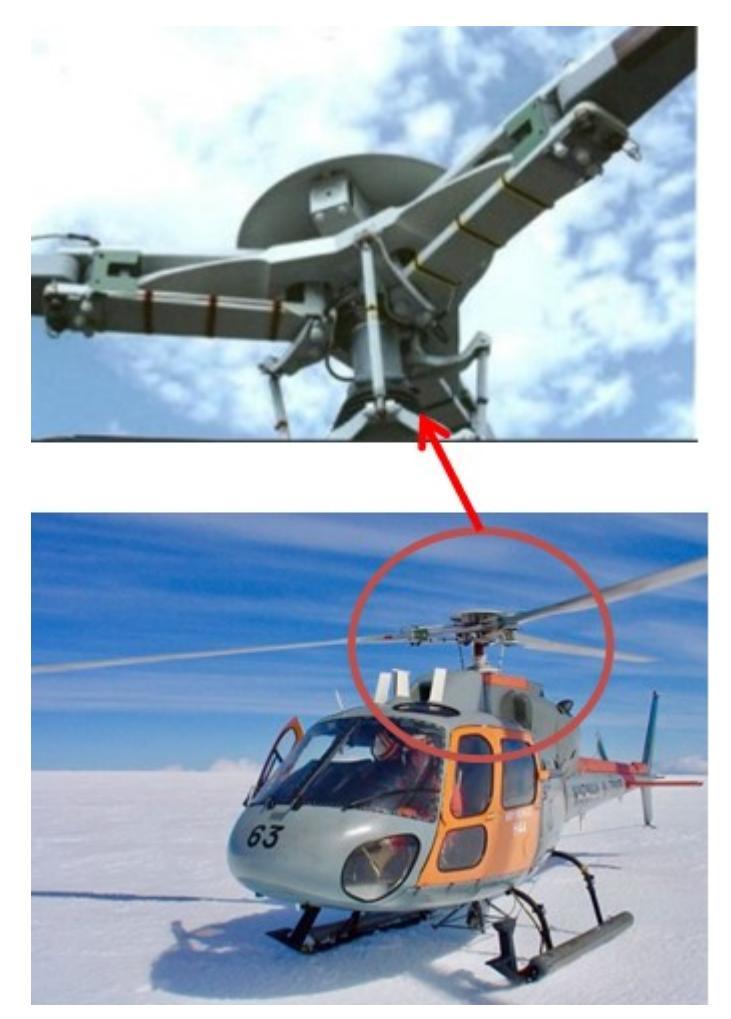
O rotor principal de uma aeronave de asas rotativas (Figura 17) tem em sua parte de fixação das pás o parafuso em análise (Figura 18). Os dados de fabricação do componente, tais como: material, processos de fabricação, testes realizados, não foram disponibilizados pelo fabricante conforme política intrínseca à indústria aeronáutica.

Figura 17: Cabeça do Rotor Principal de Aeronave de Asas Rotativas

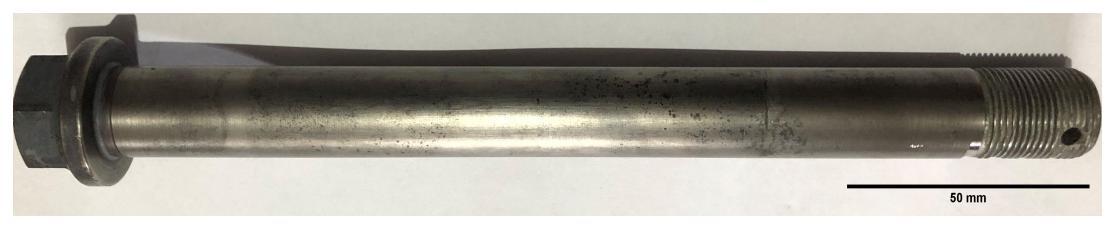
Figura 18: Parafuso Analisado (220mmX D12mm)

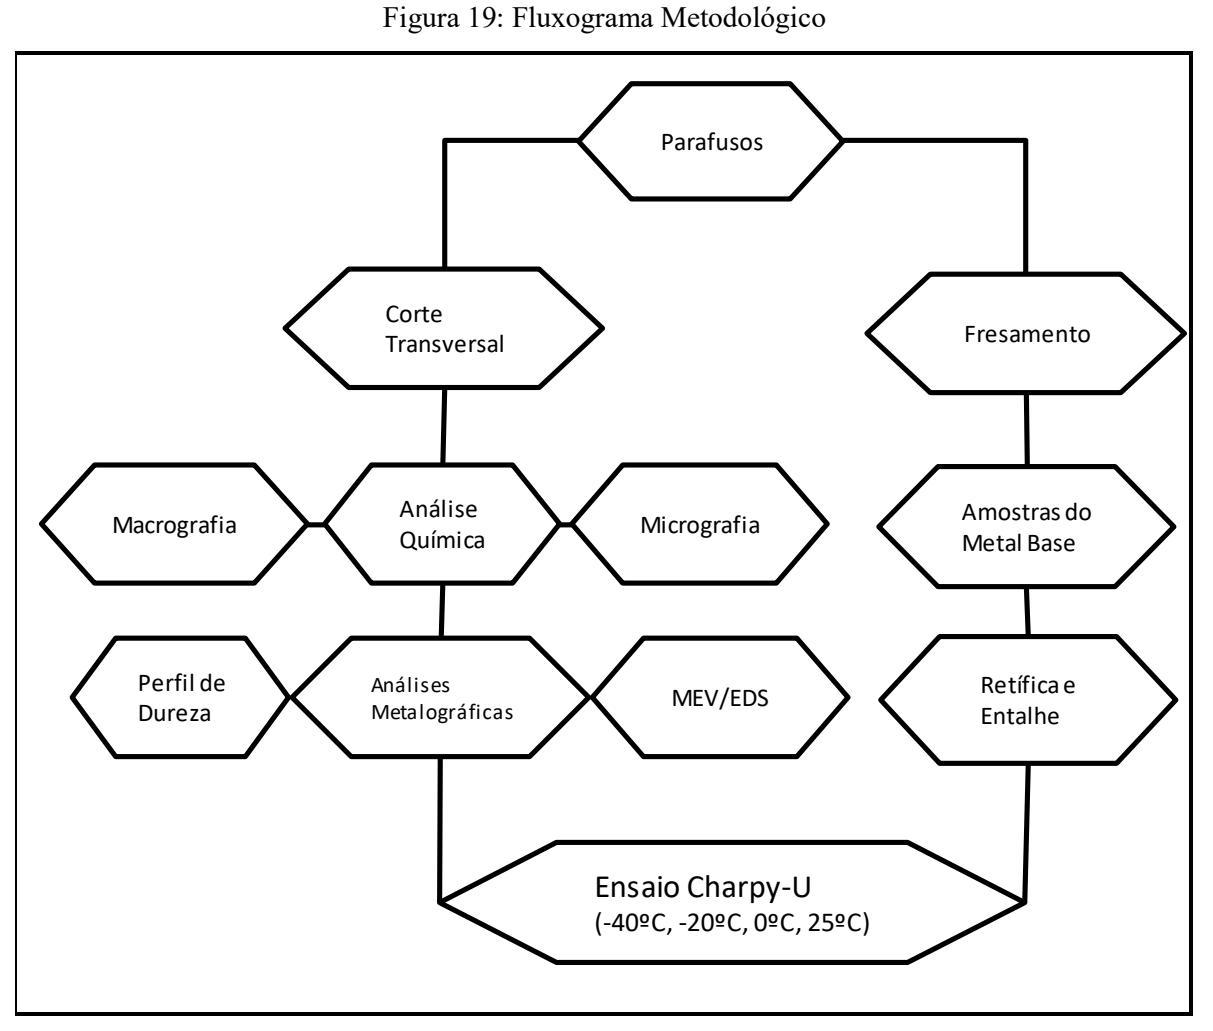
O Componente foi submetido aos ensaios metalográficos para o auxílio na identificação de sua microestrutura e disposição de componentes químicos e a ensaio destrutivo do tipo Charpy para a verificação das propriedades mecânicas.

A totalidade das etapas visa estabelecer importantes informações da identificação e do comportamento do material base. A metodologia utilizada segue o fluxograma da Figura 19.

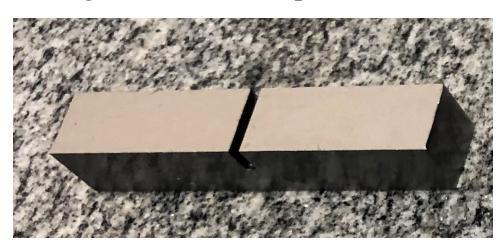
A preparação dos corpos de prova (Figura 20) foi realizada a partir da operação de fresamento do parafuso, com a finalização em retífica, devido ao acabamento exigido para adequação do metal base com as medidas da norma ASTM E23. Foram utilizadas ferramentas para usinagem de Alta dureza, devido à resistência ao desgaste do material ser elevada (55HRC). Para a preparação das 12 (doze) amostras foram utilizadas 4 (quatro) unidades do parafuso.

Figura 20: Amostra para o ensaio

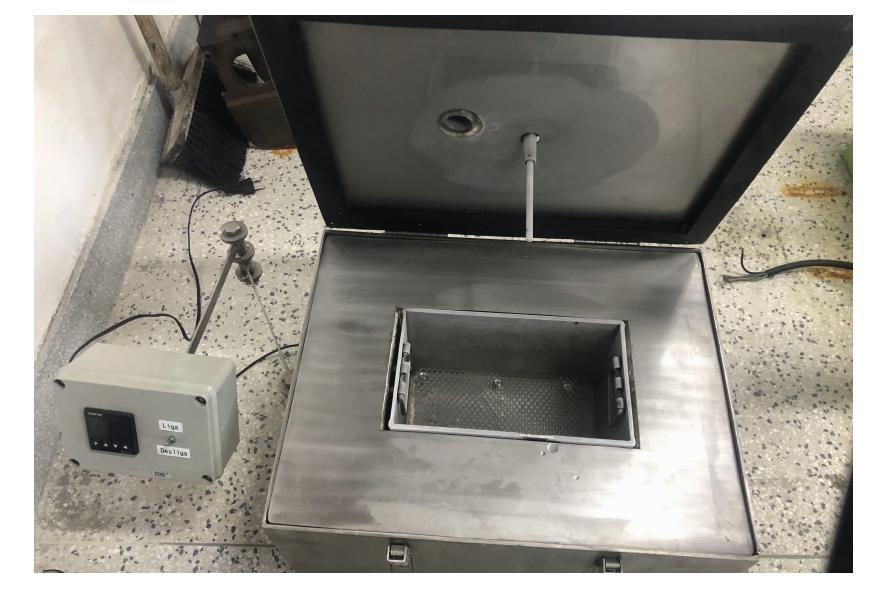
O Ensaio Charpy-U foi realizado de acordo com a norma ASTM E23. Foram preparados 12 corpos de prova, com o entalhe do tipo C (Charpy-U). As 12 amostras foram ensaiadas em quatro temperaturas diferentes, sendo três amostras para cada temperatura (-40°C, -20°C, 0°C, 25°C). Para o resfriamento foi utilizado Nitrogênio Líquido. A cuba hermética utilizada para estabilização da temperatura (Figura 21) possui um termopar tipo K conectado a uma unidade digital de leitura de temperatura em °C(Figura 22).

Figura 21: Equipamento utilizado para o resfriamento das amostras (IFRS - Rio Grande/RS)

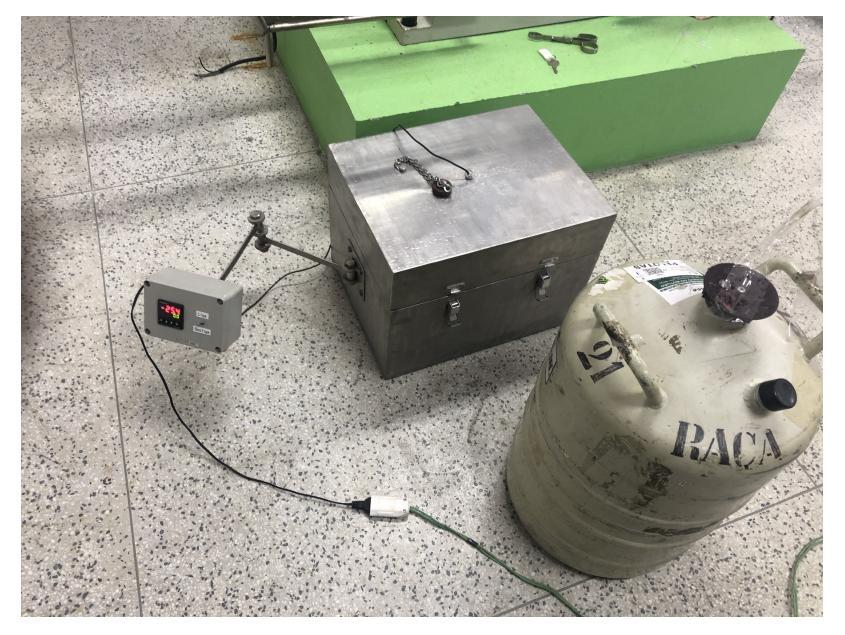
Figura 22: Equipamento de leitura da temperatura no interior da cuba (IFRS – Rio Grande/RS), com tubo de nitrogênio líquido ao lado (Raça Fertilização – Pelotas/RS).

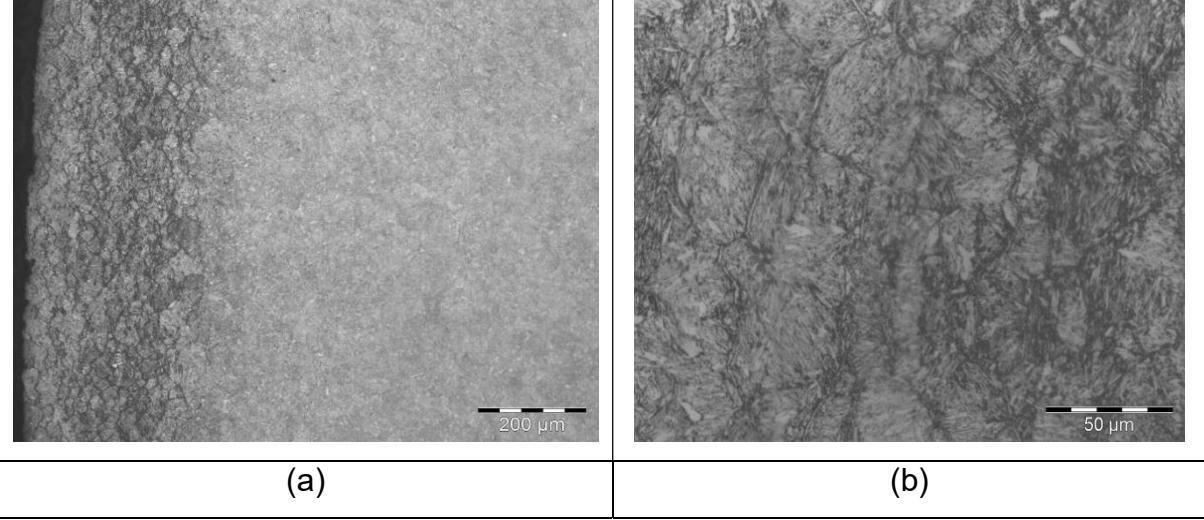
Utilizando o software de análise de imagens ImageJ foi medida a camada de tratamento e o valor obtido foi de 0,352 mm.

Figura 23: Imagem evidenciando tratamendo termoquímico superficial, com maior quantidade de carbono na extremidade(a) e homogeneidade do núcleo(b).

Adicionalmente, a análise da camada tratada termoquimicamente fez-se importante para o entendimento do tipo de tratamento que o material sofreu e sua aplicabilidade na função mecânica. A camada apresentada possivelmente tratase de carbonitretação devido à composição química e característica microestrutural. De acordo com o gráfico apresentado na Figura 27, a profundidade atingida pelo tratamento superficial é de aproximadamente 0,40 mm, o que confirma o citado na imagem da Figura 23a. A aplicabilidade sofre um aumento de resistência à corrosão e melhoria das propriedades mecânicas (ALVES JÚNIOR, 2001).

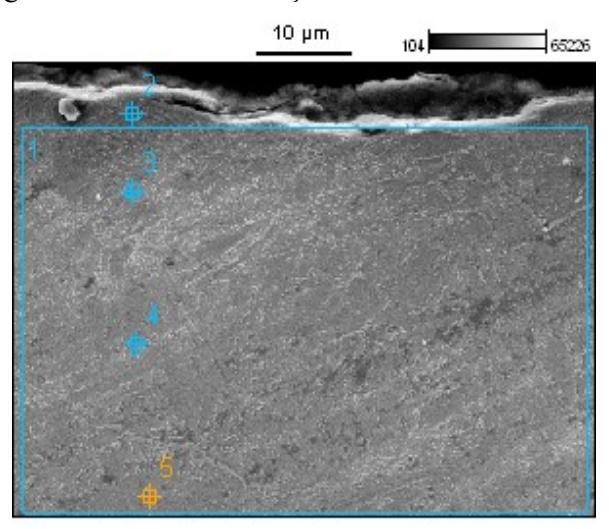
Observa-se uma maior quantidade de Nitrogênio e carbono na extremidade, caracterizando possivelmente um tratamento de carbonitretação. A concentração do elemento decresce conforme se aproxima do núcleo. Adicionalmente, o ensaio ratifica a composição química e as quantidades de Níquel, Cromo e Molibdênio.

Figura 24: Pontos de medição utilizados no EDS

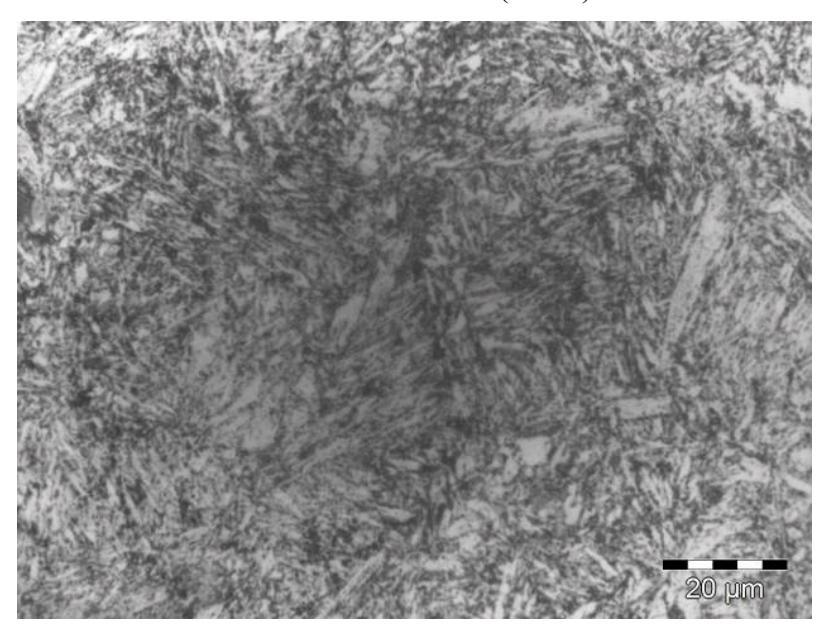
Figura 25: Metal base 45NiCrMo16 modificado, com microestrutura apresentando martensita revenida com austenita retida(1000x).

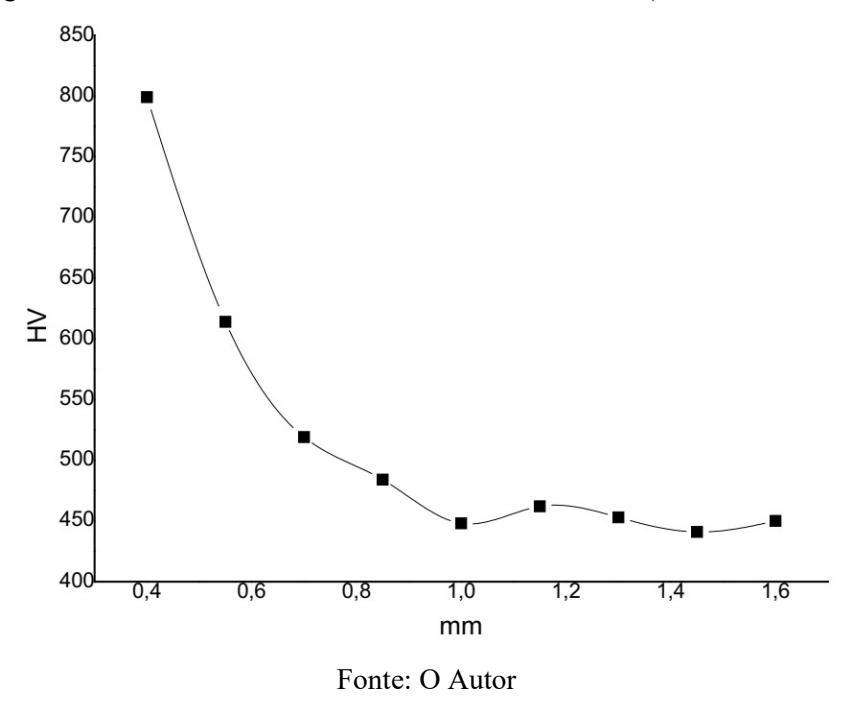
Figura 27: Gráfico do Perfil de Microdureza do Parafuso(Dados da tabela 5)

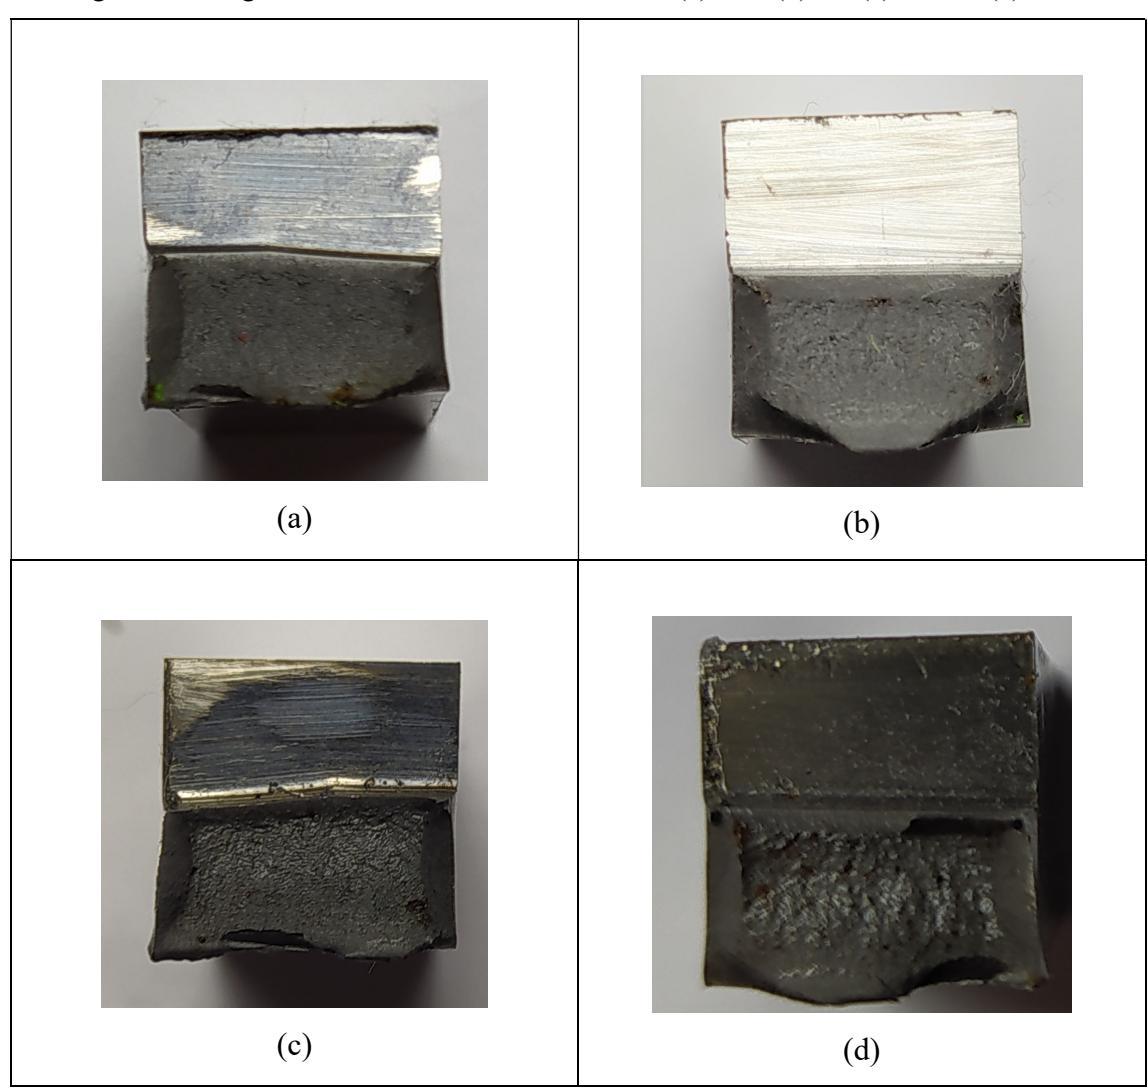
Para determinação da porcentagem de fratura frágil foi observada análise de medida direta em função do aspecto da superfície de fratura, por comparação da superfície fraturada com resultados de outros ensaios, através de fotografias da superfície e interpretação adequada (GARCIA, 2012). A comparação com padrão estabelecido e as observações de textura de fratura dúctil ou frágil.

Figura 29: Imagem com amostras fraturadas, sendo (a)25°C,(b)0°C,(c)-20°C e (d)-40°C
